岩手・青森県境不法投棄現場

第 24 回汚染土壌対策技術検討委員会

平成 28 年 11 月 29 日

岩手県環境生活部
廃棄物特別対策室

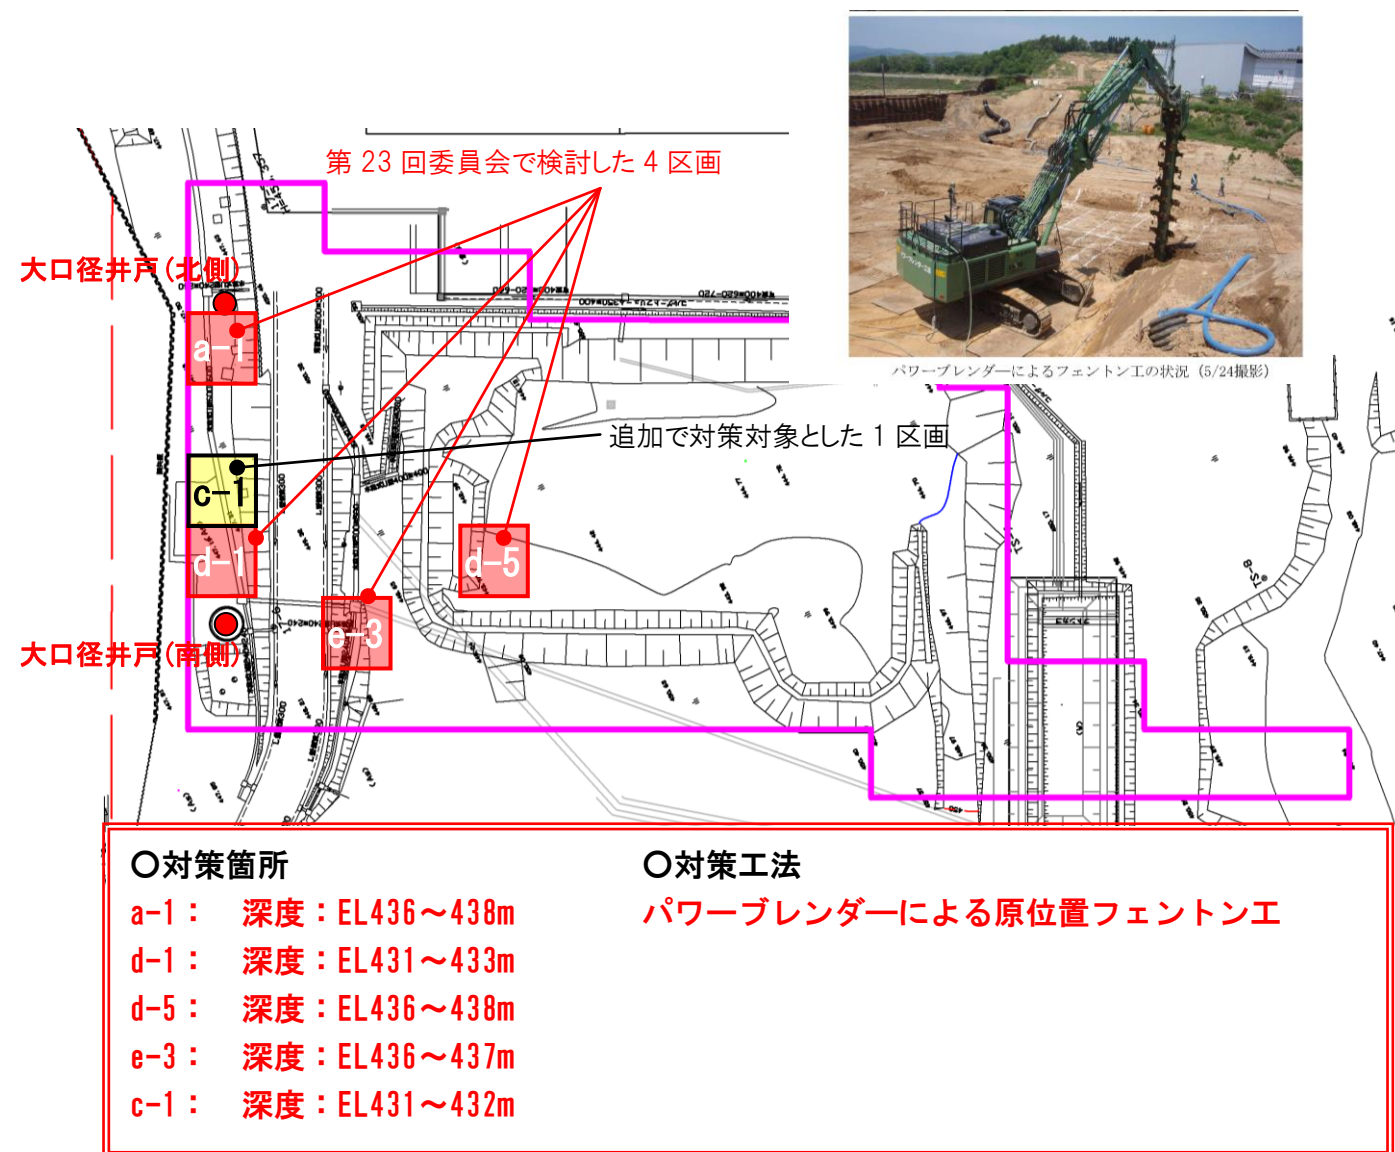
図 2-3 N 地区追加対策工まとめ

第 23 回汚染土壌対策技術検討委員会では、図 2-3 に示す 4 区画(a-1, d-1, d-5, e-3)を対象として原位置フェントン工の実施を検討したが、その後の土壌調査やモニタリング結果から c-1 も比較的高濃度の VOC が残留していると判断し対策工の対象とした。このため、5 区画(a-1, d-1, c-1, d-5, e-3)において原位置フェントン工を実施した。

① パワーブレンダーを用いた現位置フェントン工による浄化工(H28 年 4~7 月実施)

VOC 汚染が集積した降下火砕物(Af 層)深部と凝灰角礫岩(Tb 層)上部に対して、パワーブレンダーを用いて原位置で土壌とフェントン工薬液との攪拌を行い、VOC の酸化反応を促進することで汚染土壌の浄化を行った。

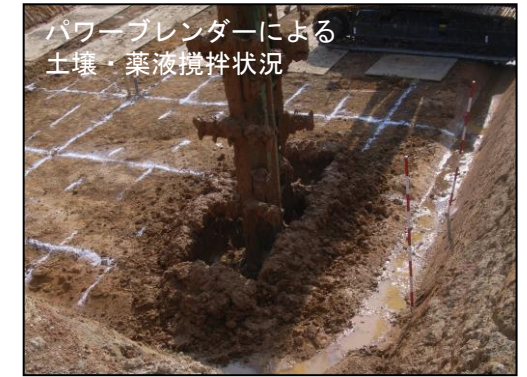
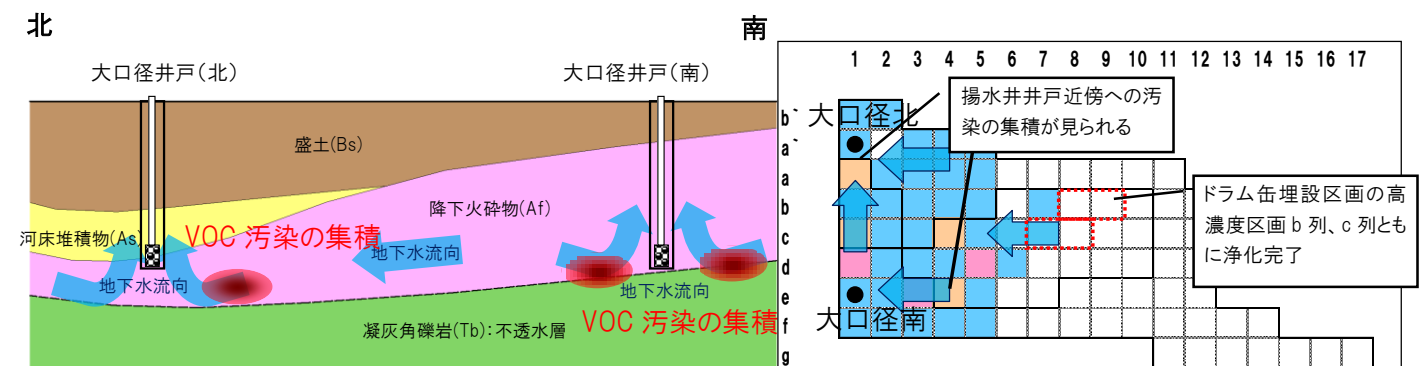
図 2-4 大口径井戸周辺への汚染蓄積のイメージ

汚染地下水の集水に伴う大口径井戸周辺への汚染蓄積のイメージを図 2-4 に示す。

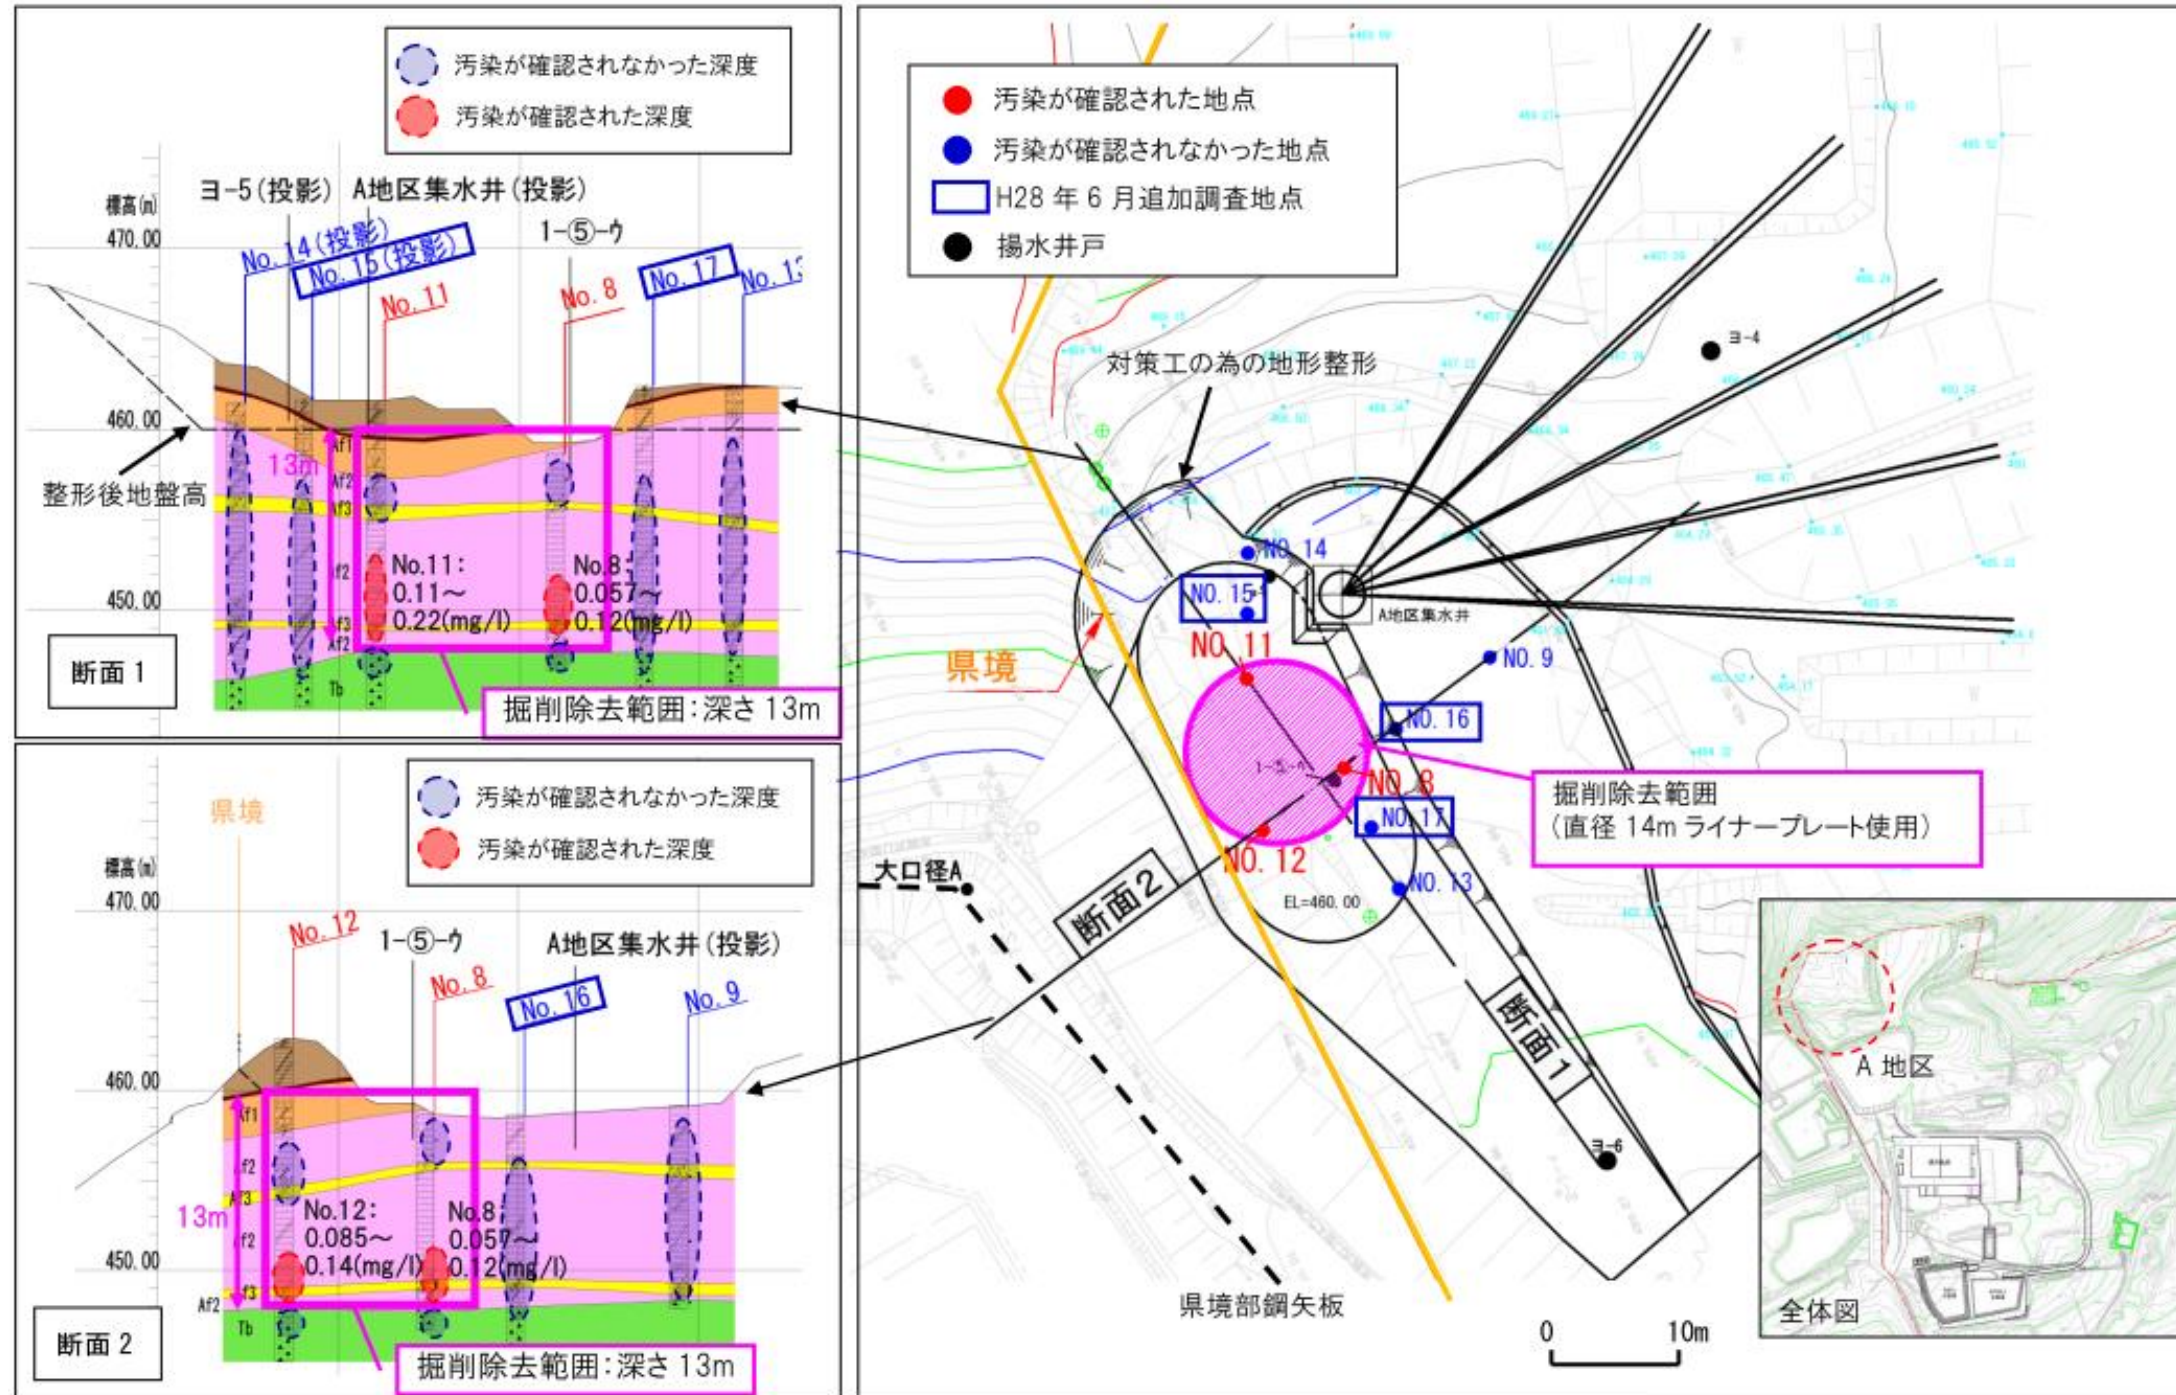
A 地区西側県境部のモニタリング井戸 1-⑤-ウや大口径 A の地下水で、比較的高濃度の 1,4-ジオキサンが継続して検出されたため、H27 年 12 月にボーリング調査を実施したところ、A 地区大型井戸の下流側の深部の土壌中に 1,4-ジオキサンの汚染溜りが確認された。

対策工計画の前に、汚染範囲の絞り込み・確定のための追加のボーリング調査を行った。調査の結果、No. 8、No. 11、No. 12 の深部（主にローム層）に最大で 1,4-ジオキサン土壌溶出量 0.22 (mg/l) が確認された。調査結果を図 3-5 に示す。

調査結果を踏まえ対策工を検討し、施工性や経済性を考慮した結果、φ14m のライナープレートを用いた掘削除去工法を選定した。対策工の施工範囲は、図 3-5 に示すとおりであり、標高 460~447m の範囲を掘削除去することとした。

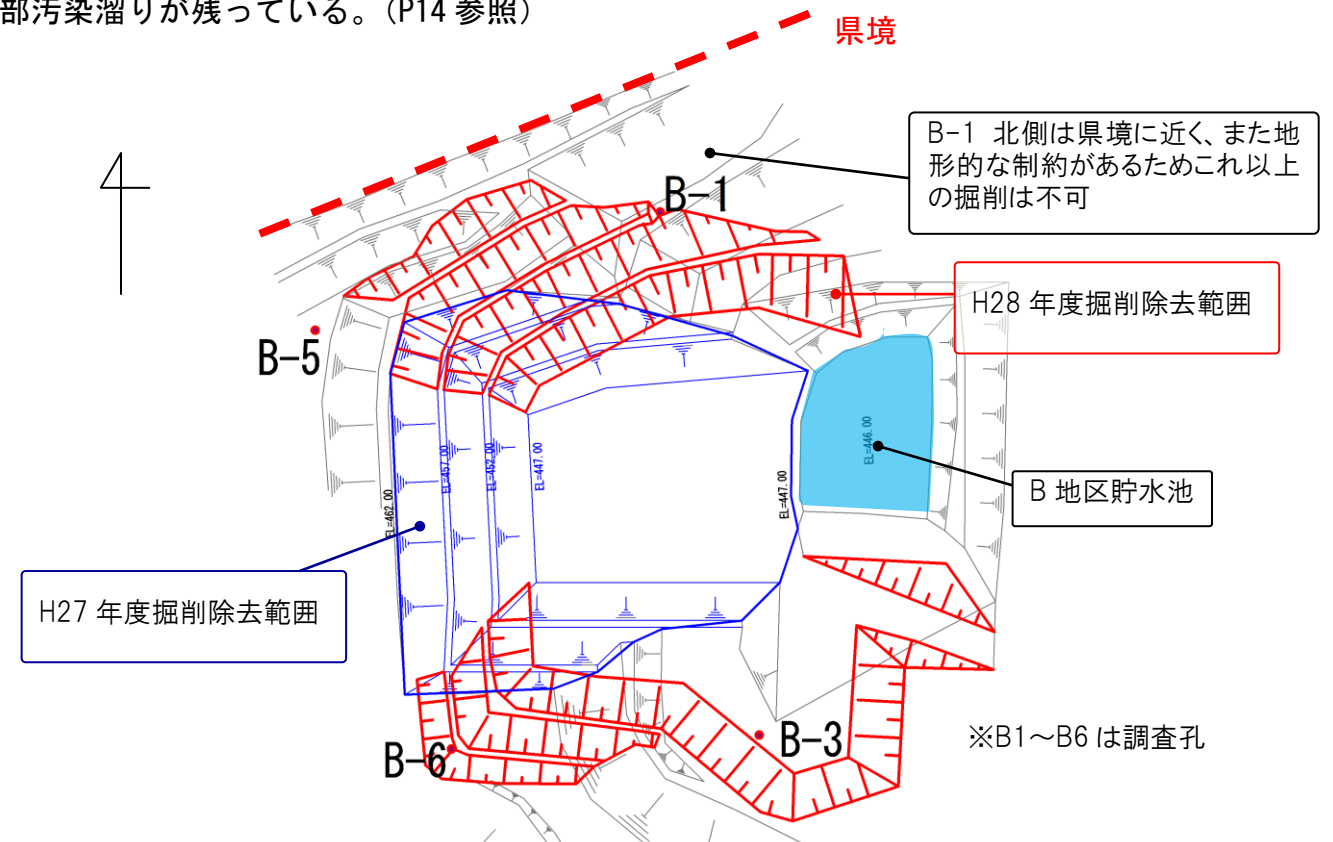
図 3-8 AB 地区境界部汚染土掘削除去範囲

地下水中に1mg/L程度を超える1,4-ジオキサン継続して確認されていたAB地区境界部は、平成26～28年度に段階的に掘削除去を実施し、施工可能な汚染範囲は全ての掘削除去を完了した。汚染土の掘削除去により周辺地下水の1,4-ジオキサン濃度は低下傾向が確認されている。

なお、図3-8のB-1調査孔付近は県境付近で施工後の法面について安定勾配を確保できず、一部汚染溜りが残っている。(P14参照)

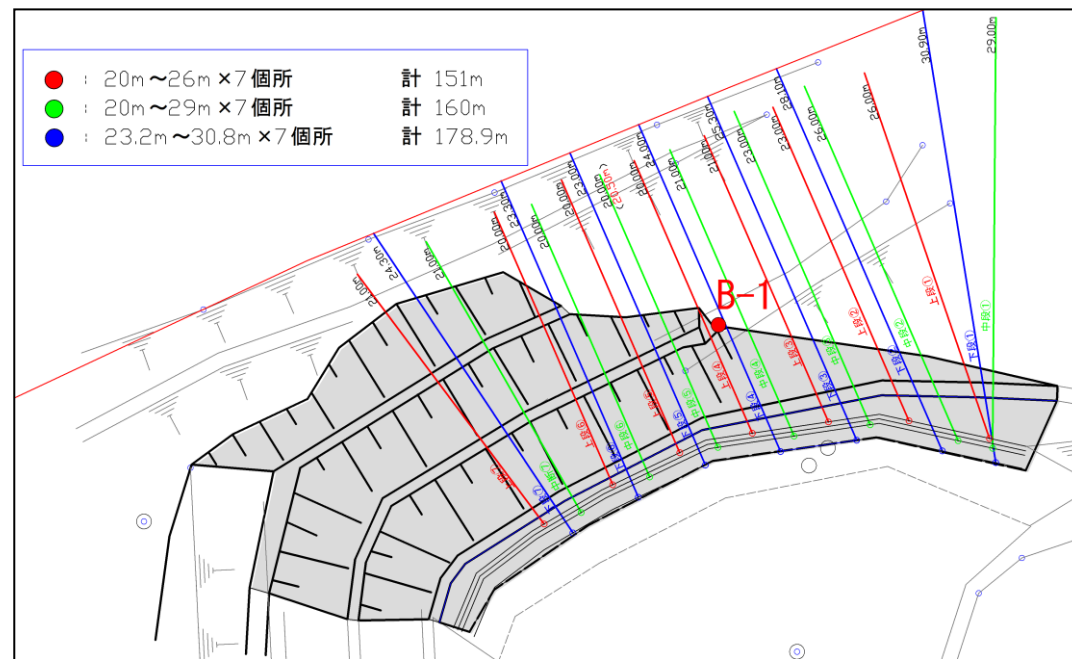
図 3-10 AB 地区境界部北側法面横ボーリング配置図

3)に記載したように、AB 地区境界部の 1,4-ジオキサン汚染溜りについて、可能な範囲で掘削除去を行ったが、北側の法面は地形的な制約から掘削範囲に制限が生じた。未掘削箇所においても、1,4-ジオキサンを含有する地下水が賦存している可能性があるため、この地下水を排除することを目的として横ボーリング工を実施した。横ボーリングは、水平方向へ削孔を行い有孔管の塩ビ管を挿入し地下水の排水を促すものである。

横ボーリングは、地質調査の結果を踏まえ、透水性が比較的高く地下水が賦存していると推定される下部 Af3 層を対象とし、Af3 層の上部（図の赤色）と下部（図の緑色）及び、Af3 層を貫くもの（図の青色）の 3 パターンの配置で実施した。横ボーリング配置図を図 3-10 に、施工状況を図 3-11 に示す。図 3-11 のように、地下水の集水が確認されており、今後設置箇所の地下水の 1,4-ジオキサン濃度が低下することが期待される。

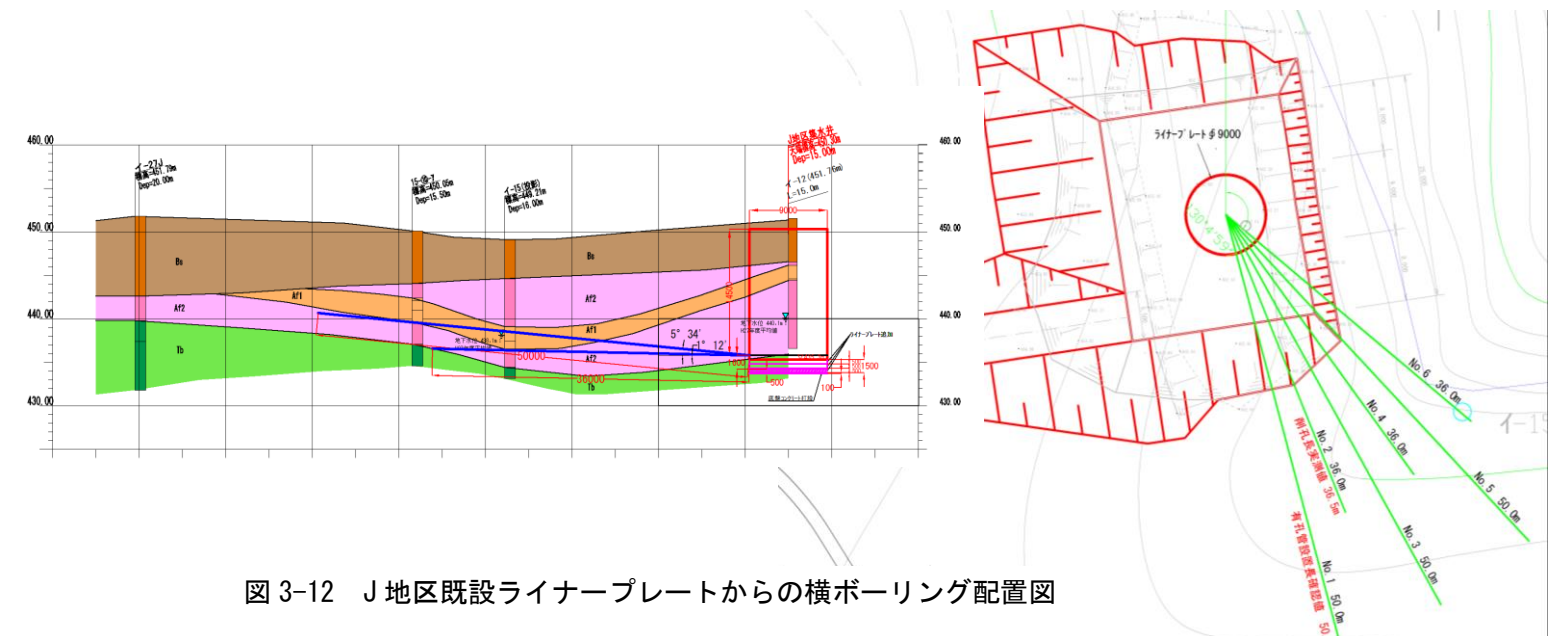
図 3-12 J 地区既設ライナープレートからの横ボーリング配置図

J 地区の南側では 1,4-ジオキサン対策工として、平成 27 年に大型井戸（南）を設置し、地下水の揚水・浄化を実施している。一方で、J 地区の北側には 1,4-ジオキサン対策工は実施していなかった。J 地区北側のイ-12 では、かつて土壌の深部に水銀汚染が存在したため、平成 24 年度にφ9m のライナープレート使用した掘削除去が実施された。施工後のライナープレートは残置され内部は現地発生土で埋め戻されていたが、このライナープレートに再掘削し集水井戸とし、内部から横ボーリングを施工し地下水排水を促す 1,4-ジオキサン対策工を実施した。集水井戸と横ボーリング配置図を図 3-12 に、施工状況を図 3-13 に示す。図 3-13 のように、地下水の集水(30t/日程度)が確認されており、今後設置箇所の地下水の 1,4-ジオキサン濃度が低下することが期待される。

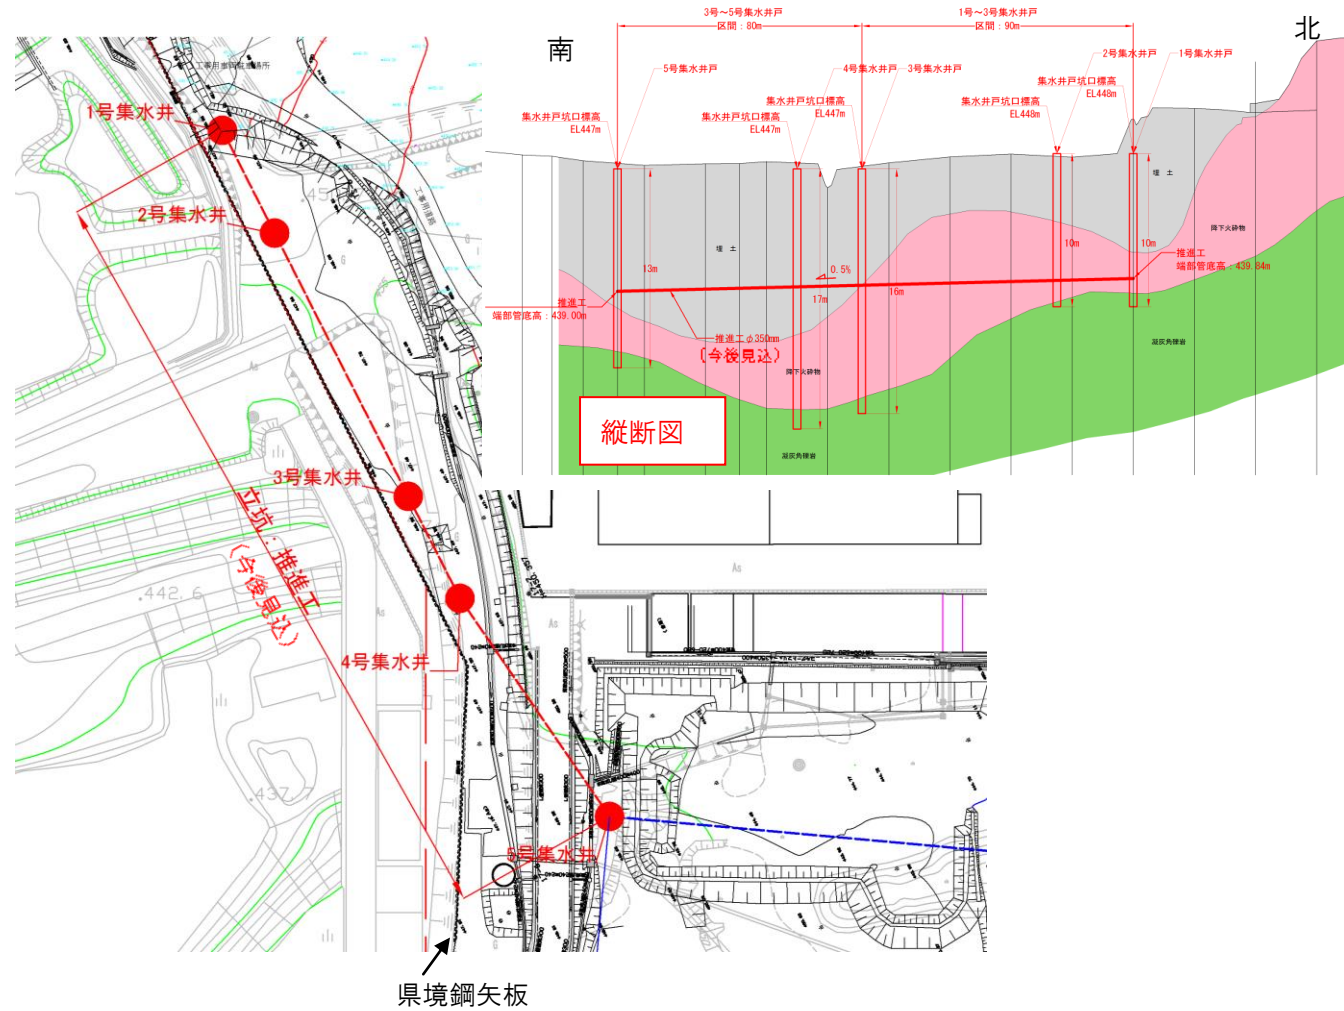
図 3-14 D 地区大型集水井戸（1～5 号）配置図

D 地区では、1,4-ジオキサン対策と青森県境に設置した鋼矢板による地下水位管理を目的として集水井戸を設置した。集水井戸は地下水集水量、影響半径及び地質条件等の項目を考慮し、φ2500mm の鋼製ケーシングを 5 基設置し、集水の為にケーシングに千鳥格子状に穴をあけストレーナとした。集水した地下水は、ポンプアップし水処理施設で処理している。

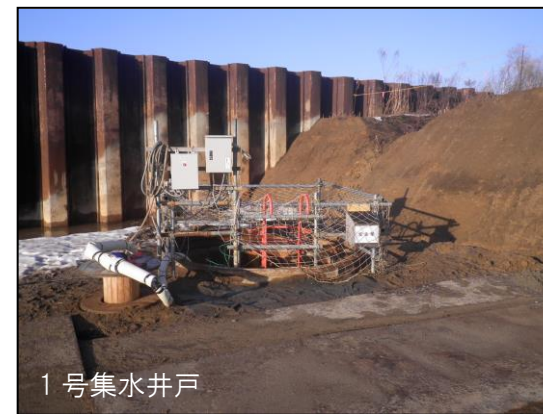
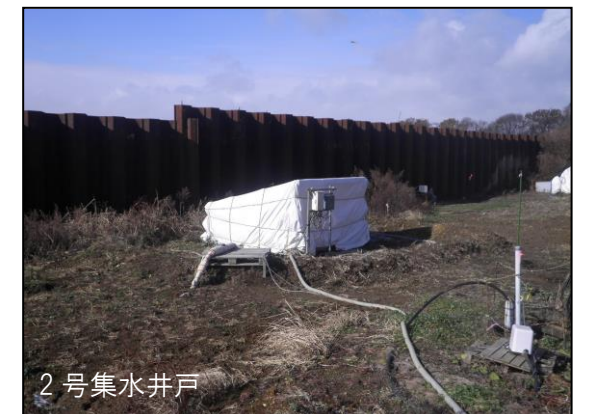
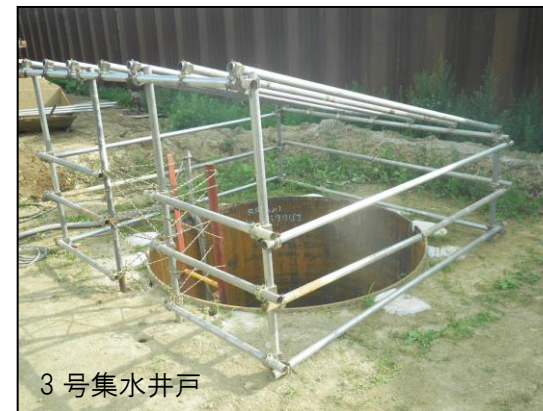
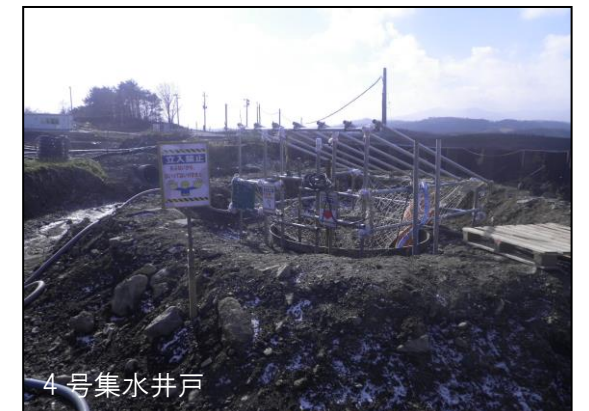
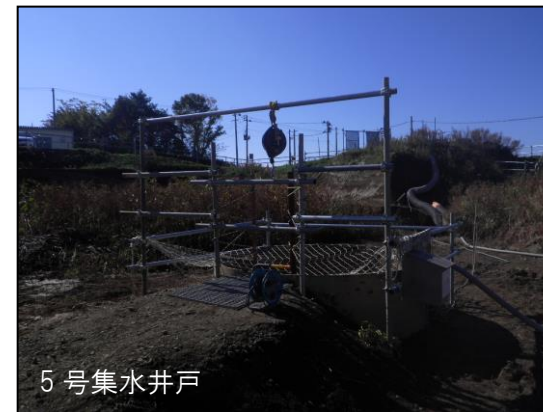
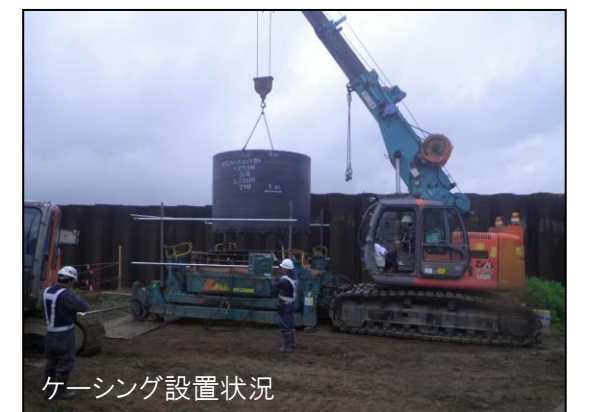
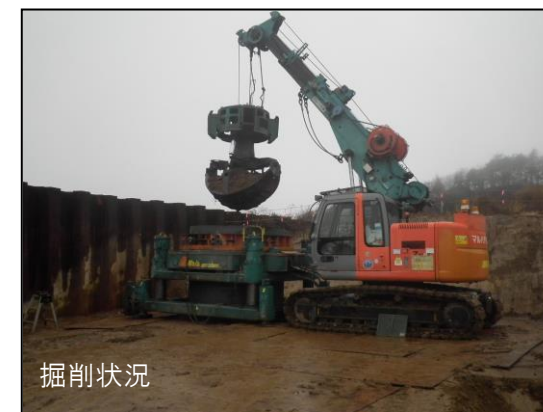
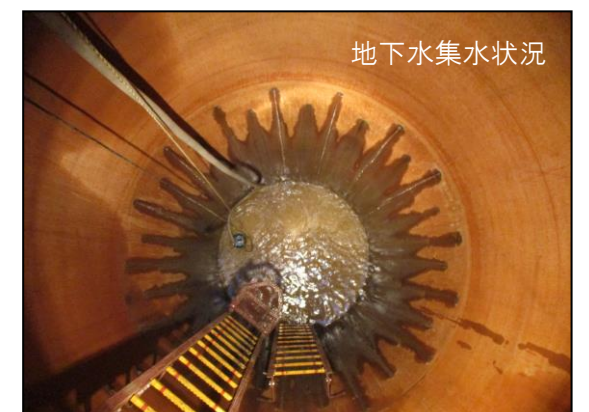
図 3-15 D 地区大型集水井戸（1～5 号）状況写真

集水井戸配置図を図 3-14 に、施工状況を図 3-15 に示す。図 3-15 (右下写真) のように、各井戸で地下水の集水が確認されており、今後この 5 基の井戸における地下水の 1,4-ジオキサン濃度が低下することが期待される。

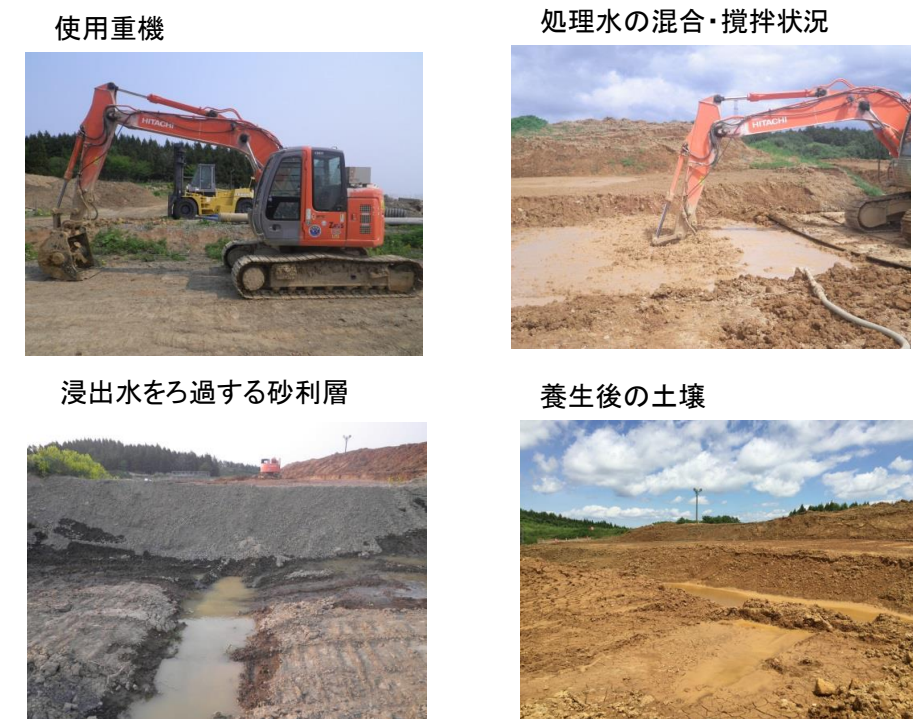
図2 現場試験状況写真

概ね2回の洗出しで土壌環境基準の1/10未満(<0.005mg/L)

○そこで、仮置き土に重機でジオキサン処理後の処理水を混合しながら攪拌する洗出しを数回行い、浄化した土壌を場内の埋戻しに活用することを計画している。
