# 農業用水の安定供給に向けた農業水利施設の計画的な補修・更新について

## 瀬月内第一頭首工（九戸村）、後藤川温水路（八幡平市）の取組

■岩手県農林水産部農村計画課・農村建設課

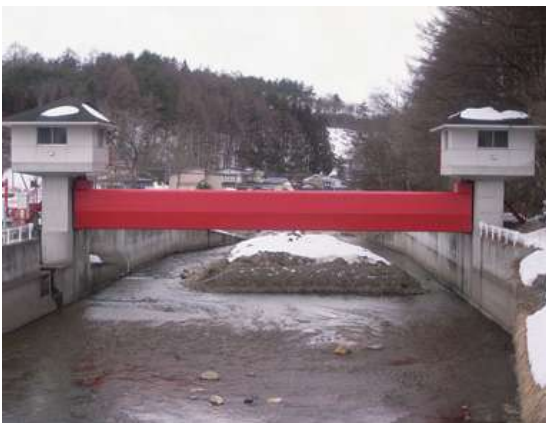
【瀬月内第一頭首工】対策工事後ゲートを再塗装（補修）

比較の結果、③が経済的であることから、平成22年度に、基幹ストマネ事業により再塗装（補修）を実施しました。

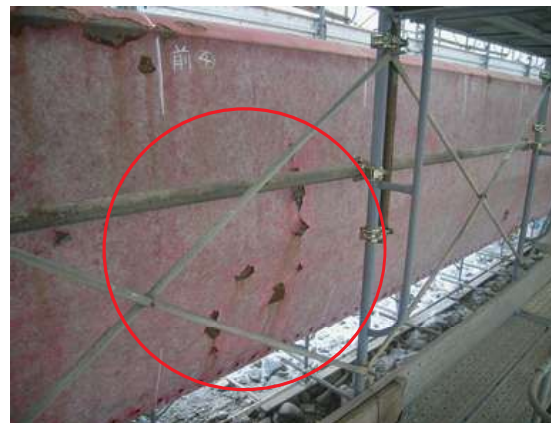
造成後11年経過した平成20年度に、国の補助事業である基幹水利施設ストックマネジメント事業（以下「基幹ストックマネ事業」）を導入し施設の機能診断を行ったところ、頭首工の機能に支障はないものの、取水のため水位を嵩上げする鋼製ゲートの塗装が剥離し、錆びていることが確認されました。（一般的に塗装の耐用年

【瀬月内第一頭首工】対策工事前ゲートの塗装の剥離、鉄鋼の錆が見られる

塗装の剥離や錆び等の劣化が軽度であれば錆を削り落とし再塗装を行う「補修」で対応が可能です。劣化が進行した場合は、新たに作り直す「更新・再整備」が必要となります。

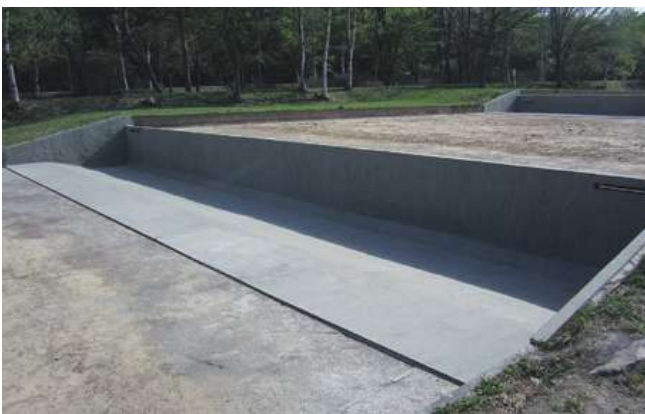
【後藤川温水路】対策工事後  
すり減ったコンクリートをシートで補修

これらを踏まえ、複数の対策案についてライフサイクルコストを比較した結果、落差工はシートで表面を被覆（補修）し、水路側壁の一部は取り壊して新たに作り直すこととし、平成26年度から基幹ストマネ事業により対策工事を実施しているところです。

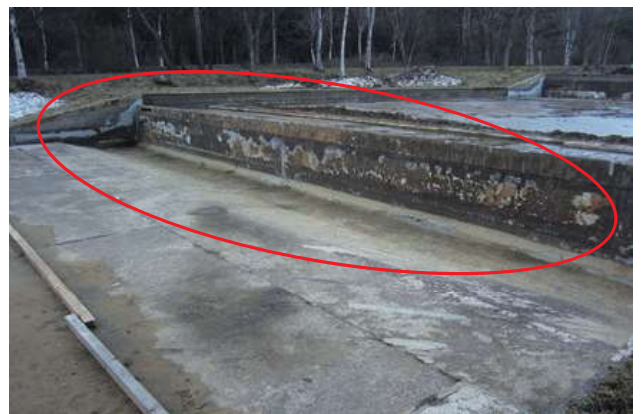
造成後36年経過した平成25年度に基幹ストマネ事業を導入し施設の機能診断を行ったところ、コンクリートのすり減りや水路側壁の損壊が確認されました。(一般的にコンクリート水路の耐用年数は40年。)

【後藤川温水路】対策工事前  
コンクリートのすり減りが見られる
