1. 被災前の状況

3. 被災状況

5. 計画堤防高の設定

6. 計画平面図

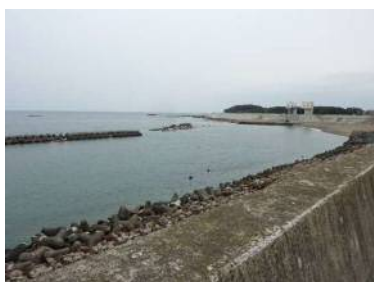
離岸堤の被災状況

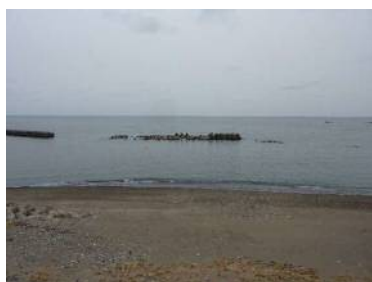
離岸堤の被災状況

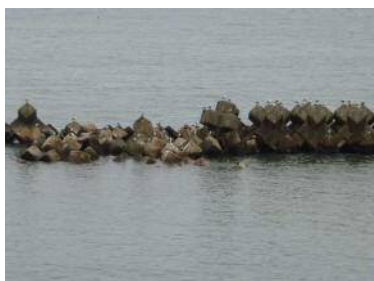
離岸堤の被災状況

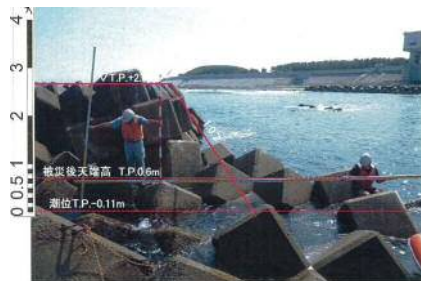
離岸堤の被災状況

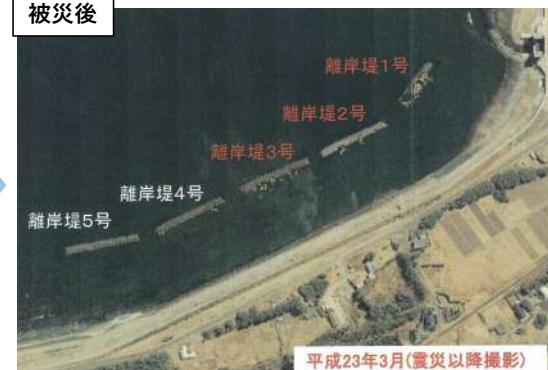
平成23年3月(震災以降撮影)

被災後
