【位置図】（被災前施設状況）

【被害状況】

【被災状況写真】

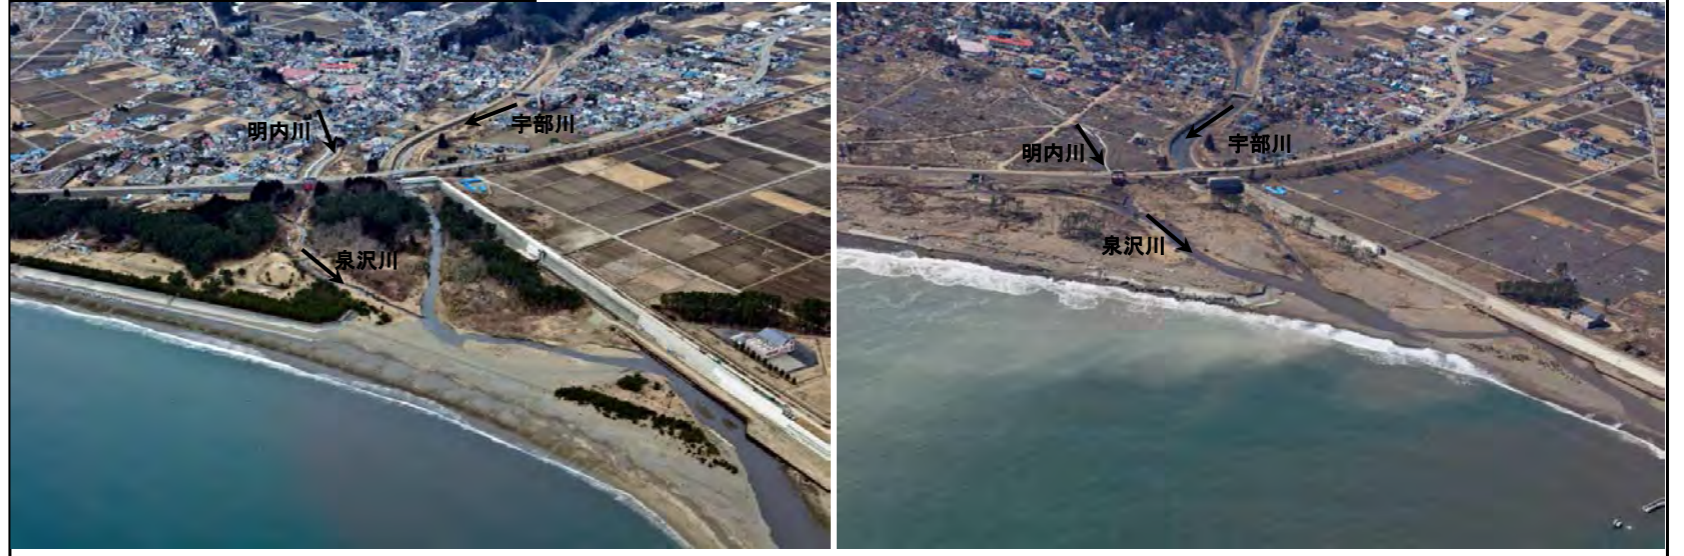
被災前状況 H22.3.9 撮影

被災後状況 H23.3.28 撮影

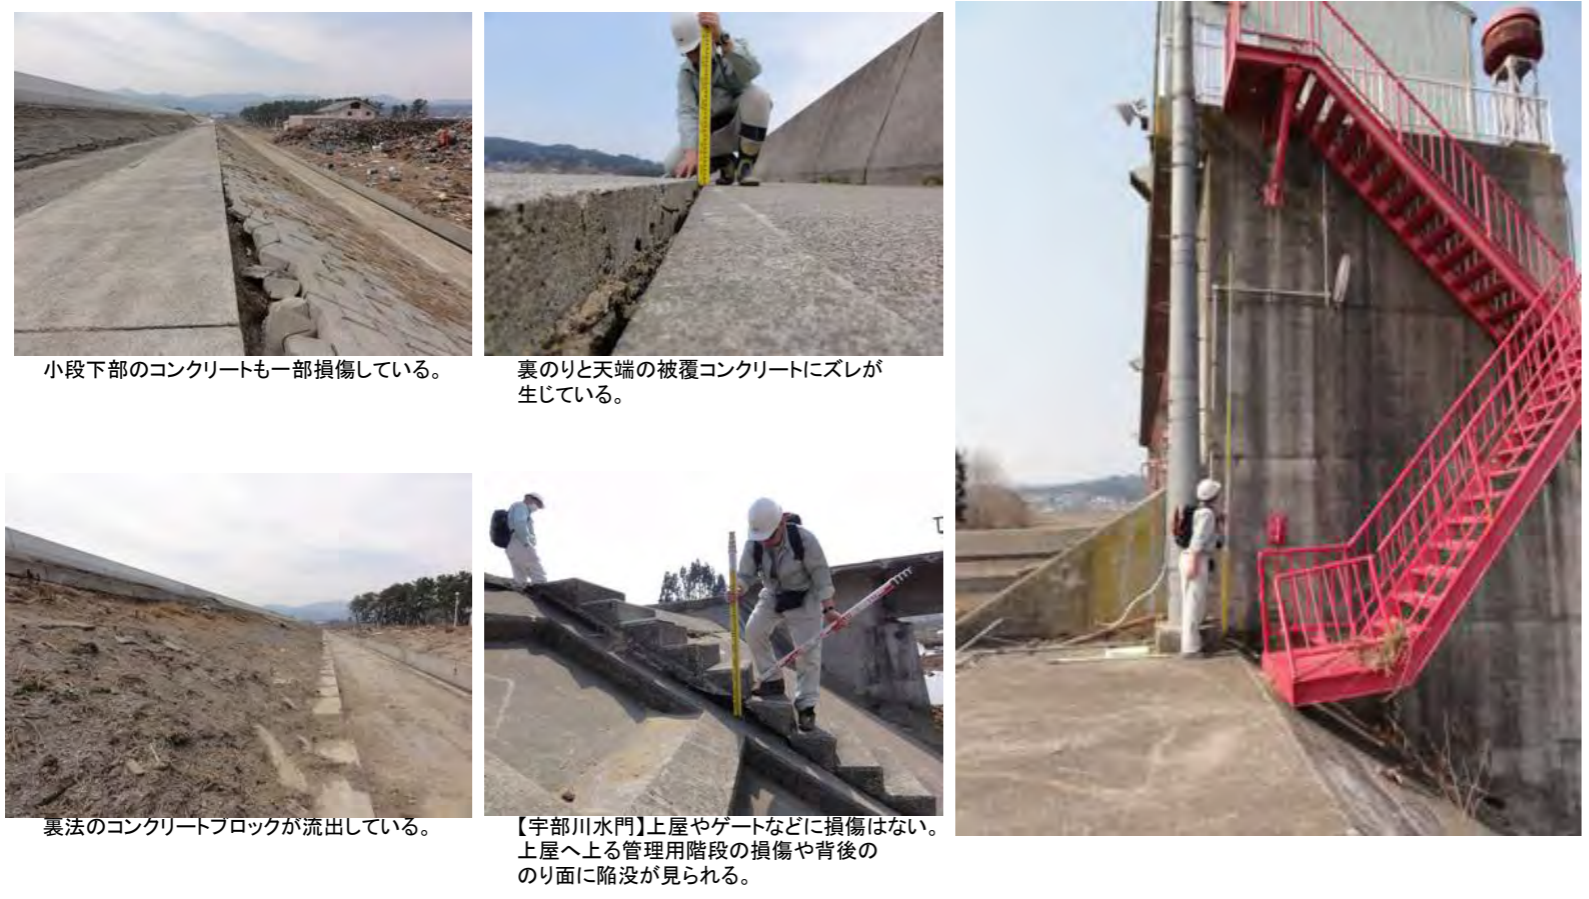
被害状況の区分	市町村名 (地区名)	主な津波防災施設等の整備状況		被害状況(概報)	
		設計基準	整備状況	主な津波防災施設	市街地、住宅地等
臨海部の市街地を中心被災し、 後背地の市街地は残存している地域	野田村 (野田海岸)	計画津波高 T.P.+12.00m	既存施設高 (暫定整備) T.P.+7.80m ・宇部川水門 1基 ・明内水門 1基 ・泉沢水門 1基 ・防潮堤 0.7km	・宇部川水門 機械設備・管理用階段破損 ・明内水門 機械設備・管理用階段破損 ・泉沢水門 機械設備・管理用階段破損、水門上屋流失 ・海岸防潮堤 異常なし	・防潮堤を越流した津波は、宇部川河口から約1.0kmまでのほぼ全域が浸水し、多数の家屋が流出(約50ha)。 ・また、津波は隣接する北側の防潮堤背後の農地が浸水した。 ・野田村役場も1階部分が浸水して被害を受けた(役場1階部分の痕跡高 T.P.+7.9m)。 ・三陸鉄道 陸中野田駅から南側の線路が流出した。 ・海岸沿いの防潮林は津波の影響によりほとんど消失した。
