事務連絡  
平成31年3月18日

文部科学省大臣官房文教施設企画・防災部施設企画課

既存学校施設の維持管理について

## 熊本県宇城市立小川中学校の階段室における天井モルタルの落下事故について

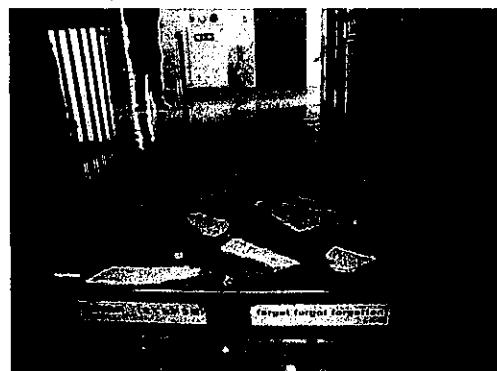
- 事故が発生した校舎は、普通教室棟（R C 造 3 階建）昭和 46 年完成。
- 普通教室棟の東側階段室 3 階の天井モルタルの一部（幅 1 m ・ 長さ 1 m ・ 厚さ 1.5cm ・ 約 23kg）が落下。
- 普通教室棟は先日卒業した 3 年生のフロアであったため、生徒や教員は不在で人的被害はなかった。

落下したモルタル
