【岩手県立盛岡工業高等学校建設環境科】
高校生との協働による橋梁点検資料

岩手県の道路メンテナンスへの 取組等について

令和2年12月18日

岩手県県土整備部
道路環境課

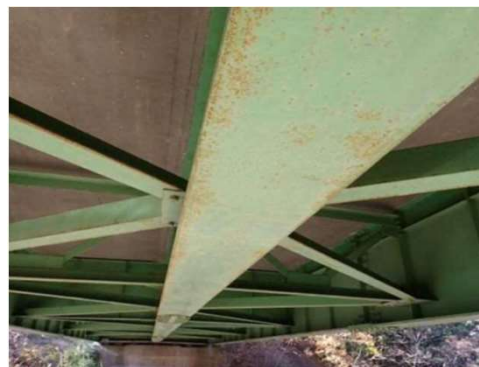
- 2017点検
- （一）浄土ヶ浜線
- 日の出橋

鋼主桁の腐食【健全性Ⅱ】

鋼主桁に表面的な腐食が確認される。耐荷力低下の可能性は低いものの、防食機能が低下している状態である。

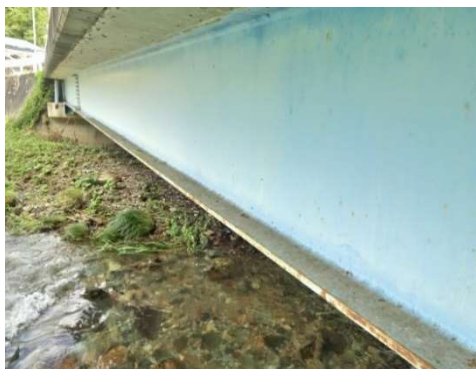
- 2016点検
- （主）盛岡大迫東和線
- 川原橋

鋼主桁の防食機能の劣化【健全性Ⅰ】

鋼主桁に軽微な防食機能の劣化が確認される。防食機能の劣化の範囲は局部的である。

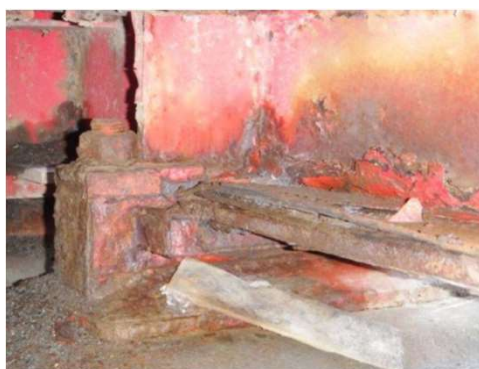
- 2015点検
- （主）上米内湯沢線
- 松野橋

鋼主桁の腐食【健全性Ⅲ】

鋼主桁に板厚減少及び局所的な断面欠損を伴う腐食が確認される。設計断面が減少しており、耐荷力が低下している可能性がある。

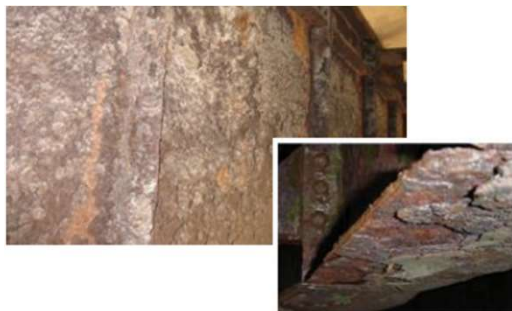
鋼主桁の腐食

鋼主桁に著しい腐食が広範囲に見られ、一部で著しい板厚減少が確認される。設計断面が不足しており、耐荷力が著しく低下している。

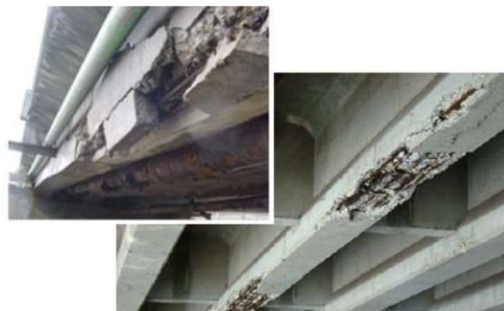
コンクリート桁の剥離・鉄筋露出

コンクリート桁（PC桁）に広範囲な鉄筋露出が確認される。設計断面が不足しており、耐荷力が著しく低下している。

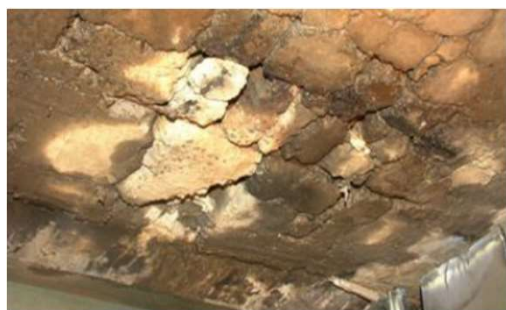
床版のひびわれ

RC床版に床版ひびわれの進展により床版の一体性が消失している。

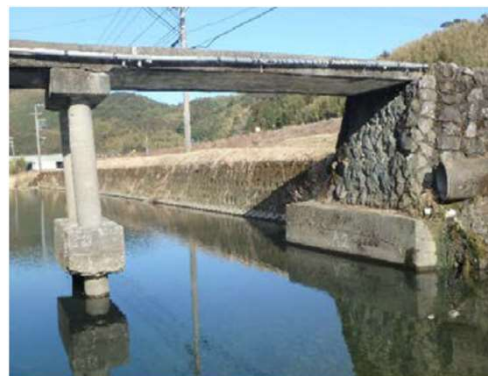
下部工の沈下・傾斜

洗堀の影響により、橋脚が沈下・傾斜しており、通行ができない状態である。

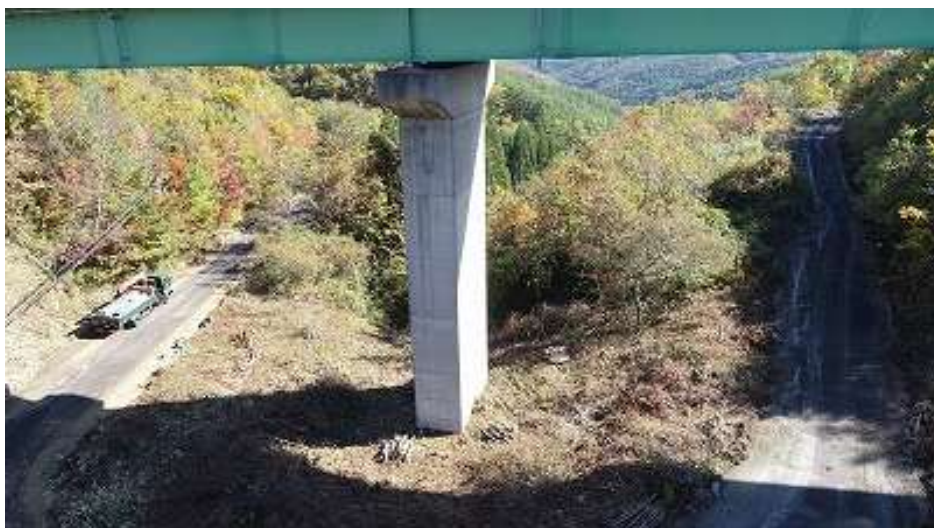
○工事着手前(P1 橋脚巻立工)

路線名：一般国道281号
橋梁名：明神橋
橋長：108.0m
建設年：1983年(昭和58年)
橋梁形式：2径間連続非合成鈹桁橋
所在地：久慈市
点検結果：平成27年度(2015年度)
健全性Ⅱ(予防保全段階)
主な工事内容：橋脚巻立工、支承取替工
工事期間：平成30年度～令和元年度

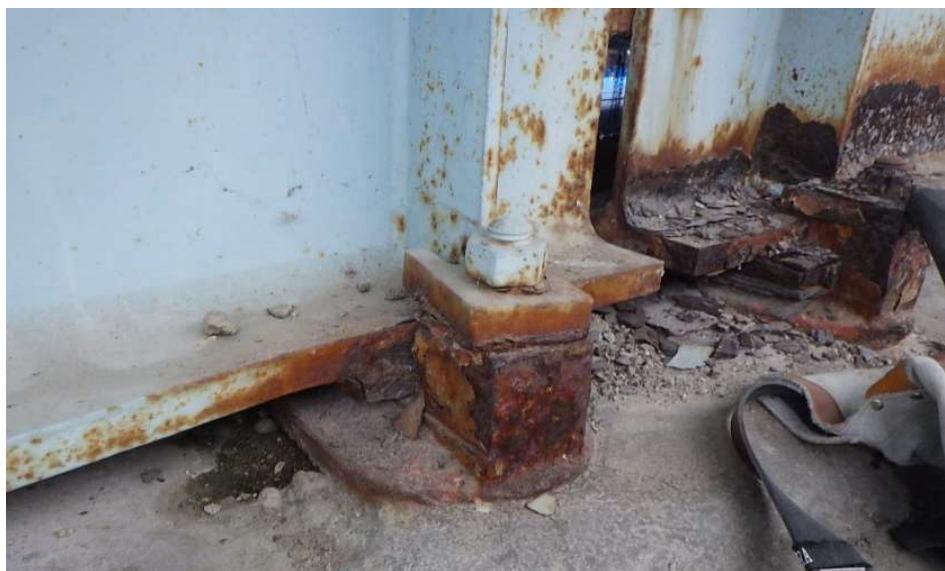
○工事着手前(P8支承補修工)

路線名：一般県道好摩停車場線
橋梁名：好摩跨線橋
橋長：197.7m
建設年：1977年(昭和52年)
橋梁形式：鋼単純H形鋼桁4連,鋼単純合成鋼箱桁,鋼単純H形鋼桁4連
所在地：盛岡市
点検結果：平成29年度(2017年度)
健全性Ⅱ(予防保全段階)
主な工事内容：支承補修工、塗装塗替工
工事期間：平成30年度～令和元年度

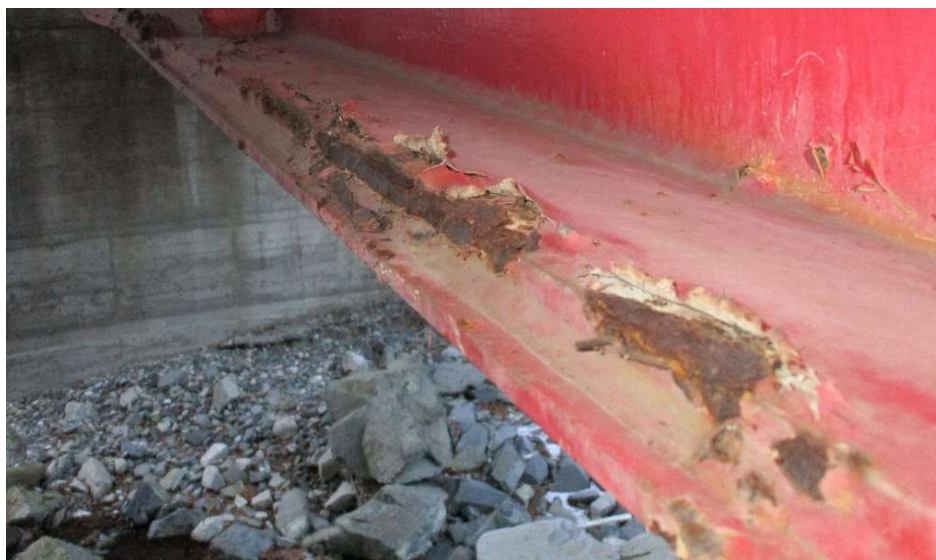
○工事着手前(塗装塗替工)

路線名：一般国道283号
橋梁名：紅葉橋
橋長：20.0m
建設年：1959年(昭和34年)
橋梁形式：単純合成鋼桁橋
所在地：釜石市
点検結果：平成28年度(2016年度)
健全性Ⅲ(早期措置段階)
主な工事内容：支承補修工、塗装塗替工
工事期間：令和元年度

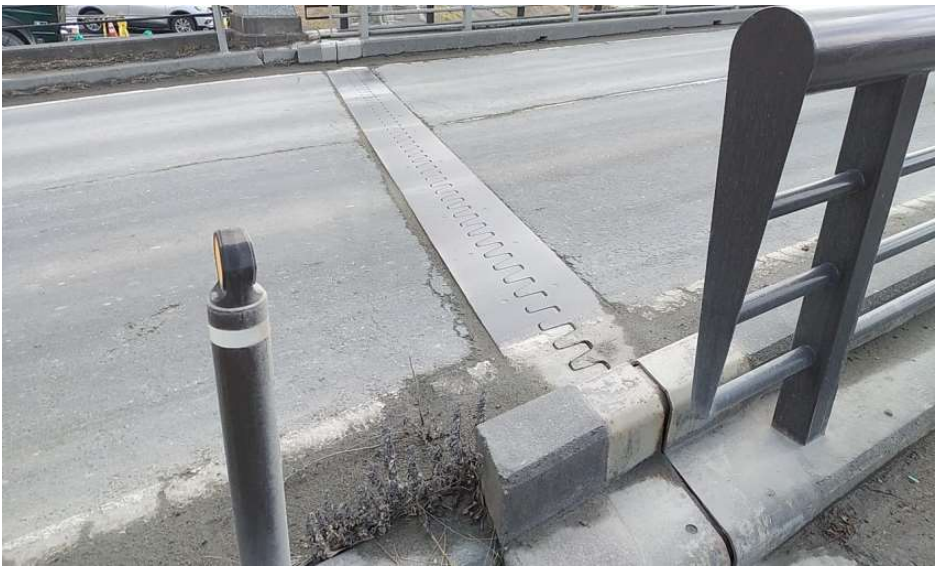
○工事着手前(伸縮装置交換工)

路線名：主要地方道一関大東線
橋梁名：狛鼻大橋
橋長：90.1m
建設年：1982年(昭和57年)
橋梁形式：鋼3径間連続非合成鈹桁橋
所在地：一関市
点検結果：平成27年度(2015年度)
健全性Ⅲ(早期措置段階)
主な工事内容：支承補修工、伸縮装置交換工
工事期間：令和元年度～令和2年度
