一級河川北上川水系米内川(岩手県盛岡市)の 令和6年8月27日降雨における被害状況について

○ 米内川の増水により農地や道路等への浸水、河岸の浸食、流木集積による橋梁閉塞等の被害が確認された。

- 県では、令和6年8月27日降雨による浸水被害状況の調査を実施。
- 今回の調査実施区間は中津川合流点から上流約8.3kmまで。
- 今回調査範囲において、米内発電所や松木平公民館を含む床上6件、床下9件の浸水被害を確認した。農地や道路等を含む浸水面積は31.2ha(311,668m²)であった。

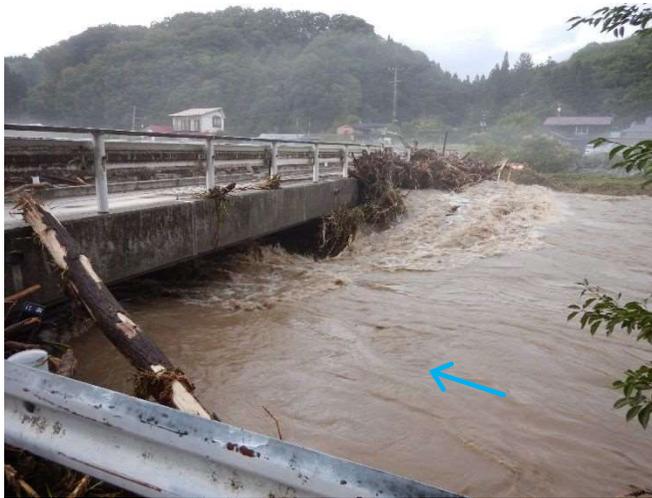
松木平橋 (R6.8.28撮影)【13ブロック】

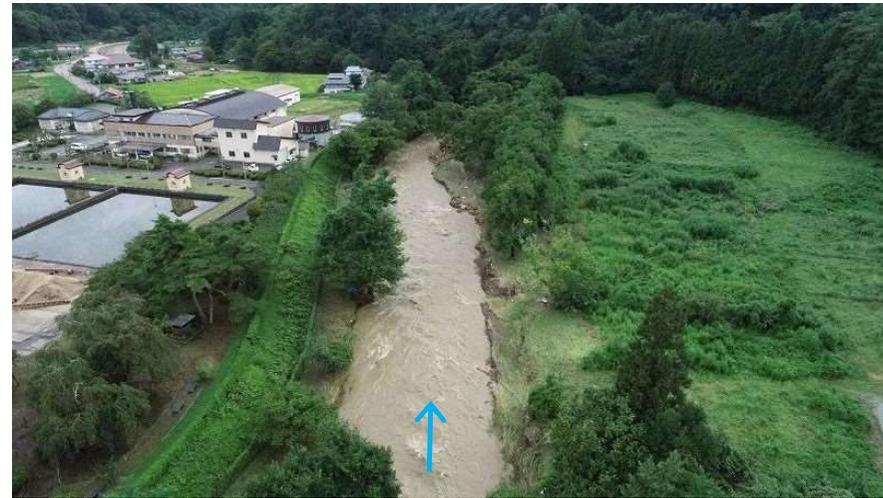
米内浄水場付近 (R6.8.29撮影)【16ブロック】

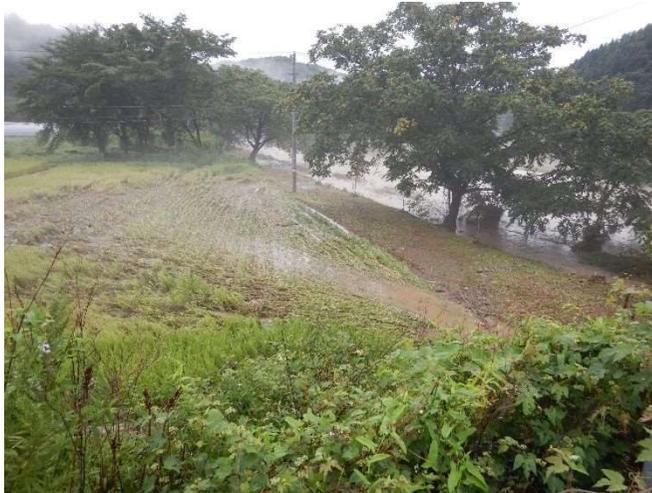
中米内橋付近 (R6.8.28撮影)【11ブロック】

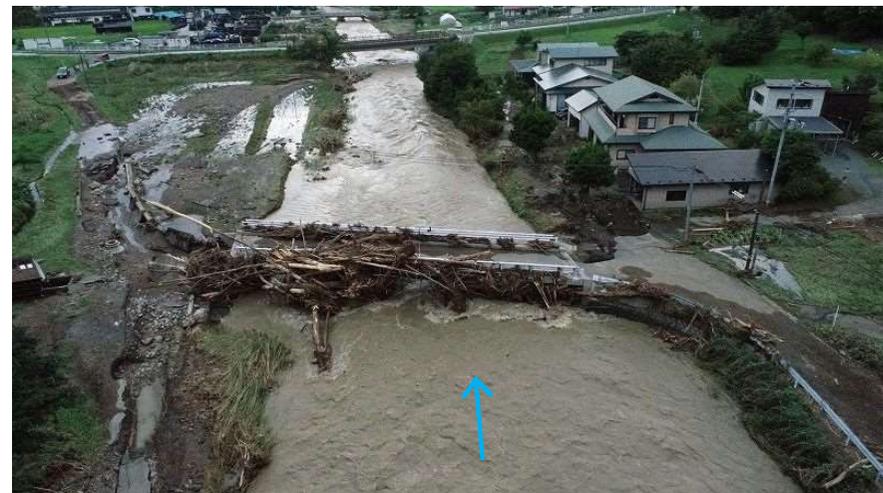
どめき
百目木橋付近 (R6.8.29撮影)【18ブロック】
