## 防護柵の傾きについて

## 8月上旬作業状況

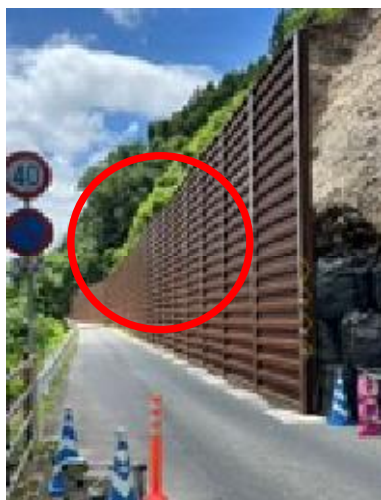
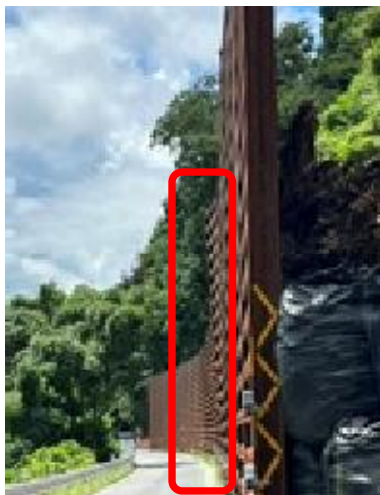
防護柵終点側（増沢ローソン側）が一部傾いていますが、約1mの転石との接触が原因です。掘削土の堆積による土圧での傾きではないため、安全に走行できます。
