区分	指導	題名	平成14年7月の台風6号による水稲冠水被害の解析 (2) 冠水被害によって発生した葉枯の要因		
〔要約〕 7月10～11日の台風6号通過に伴う大雨による冠水被害により、一関遊水地を中心に退水2～3日後から異常な葉枯現象が発生した。葉枯は、葉色が濃く生育量の大きい所、及び排水が不良で冠水以前から還元状態にあったと推定される所で被害が大きかった。					
キーワード	台風6号	水害被害	葉枯れ	農産部水田作研究室 生産環境部 土壌作物栄養研究室

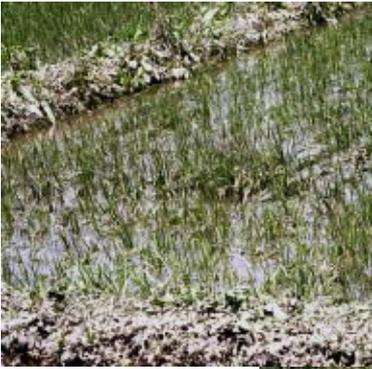
今回の冠水は濁水によるものである。退水直後稲体には、多量の泥の付着が見られた。狐禅寺水位観測所の最高水位は13.55mであり、遊水地区の最も標高の低いところでは8～9mの水深にあったと考えられる。濁水であったため、底流は泥の移動があったと推定され、稲体への付着や圃場への土の流入があった。

図1 退水直後(7/13)  
(一関市舞川、白い部分は泥の付着)

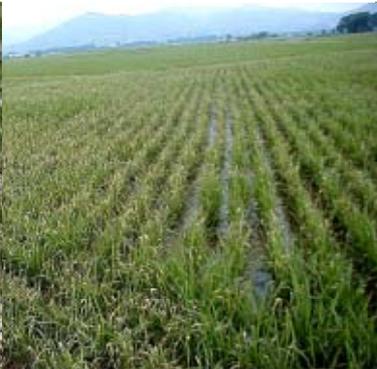
ア. 退水2～3日後頃から葉身のロール症状が見られ葉枯症状に進展(図2, 3, 4, 表1) 葉枯現象は、葉色が濃く(窒素濃度高い)生育量の大きい圃場や日陰等生育の遅れている圃場で発生が顕著であった。濁水による冠水であったため、冠水中に炭水化物の消耗が著しかったことが推定される。更に退水後の高温・低湿度条件により蒸散が加速され、冠水による栄養分の消耗と根の機能低下により、吸水と蒸散のアンバランスが要因と考えられる(強制的水分奪取)。このため、葉身のロール症状 枯死の経過をたどったと考えられる。

図2 葉枯の発生(7/17)  
(一関市舞川)

ア. 葉枯の発生確認後、一関地方では溝切り等排水により根の健全化対策を指導した。  
イ. 排水が十分だった圃場では葉枯や株枯死が一層進展したが、排水が十分だった圃場では生育の回復が見られたとの評価があった。(データなし)  
ウ. 台風通過後はフェーン現象を懸念し湛水管理が一般となっているが、これは通過直後のことであり、以後は圃場排水の徹底が重要である。

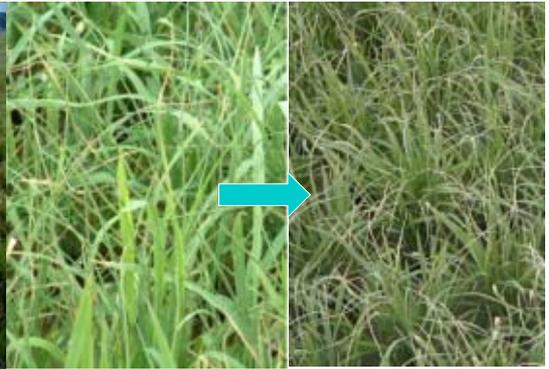
図3 ロール状の葉身と葉枯  
(一関市舞川)

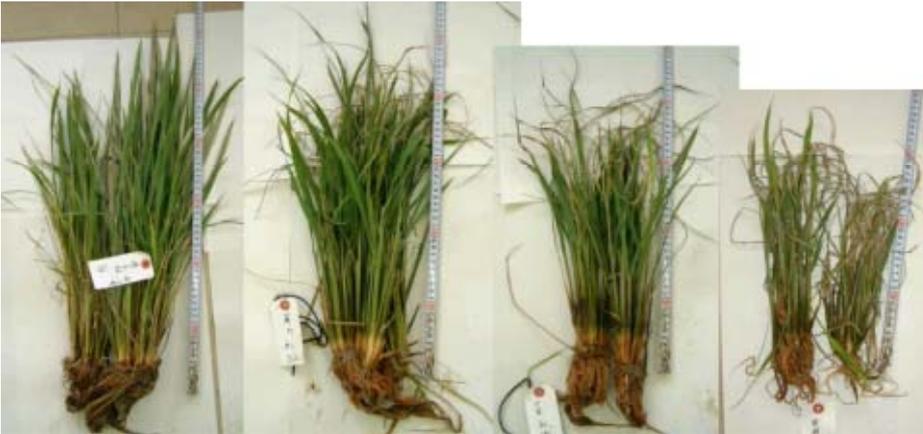
一関遊水地では7月13日には全域で退水し、葉枯は7月15頃から発生が始まった。図4の葉枯程度区分は7月17日調査のものである。

20%以下      20~50%      50~70%      70%以上  
図4 葉枯程度 (7月17日)

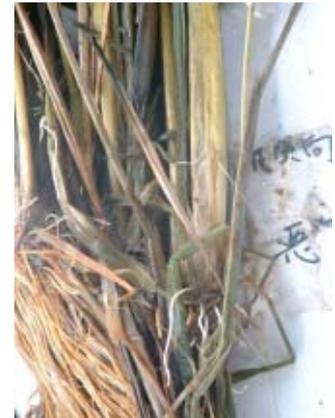
排水不良ヶ所等で退水後も継続して湛水状態の圃場では、湛水部分の葉鞘部が黒変し、著しいものは株腐敗に進展していた。冠水期間も含め長期間にわたる根部の酸欠状態と、排水不良による異常還元により発生したものと考えられる。冠水前に中干しが十分実施された(圃場の硬さで判断)と推測される圃場では、比較的被害が小さい。腐敗に至っていない株では、根が葉鞘沿いに地上部に伸長しているものもあった。

図5 株の腐敗

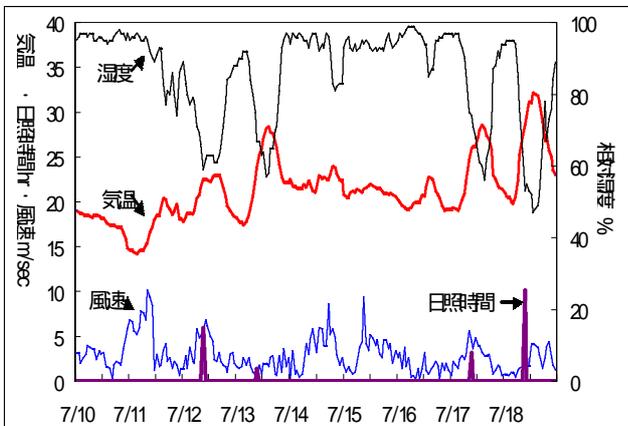
退水後、県南地方の7月12日及び13日の気象は多照・高温条件で推移した。また、最低湿度湿度は60%と低かった。この時のまだ圃場に滞水していた田面水温は30～35との報告がある。(JAいわて南)

図6 台風6号被害時気象経過 (盛岡)

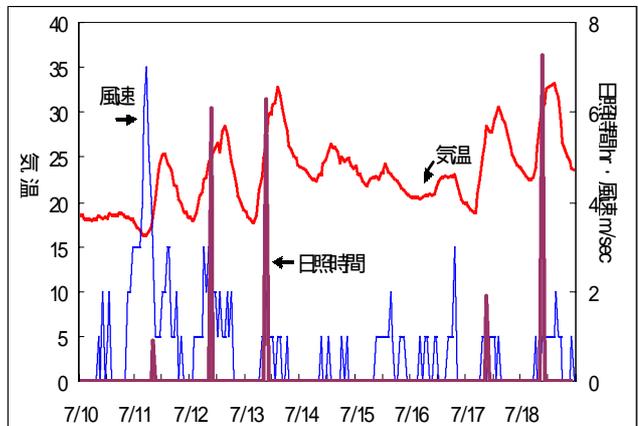
図7 台風6号被害時気象経過 (一関)
