東北地方太平洋沖地震及び津波災害に関する漁港海岸の被害状況及び考察

現地調査結果

個別被災状況

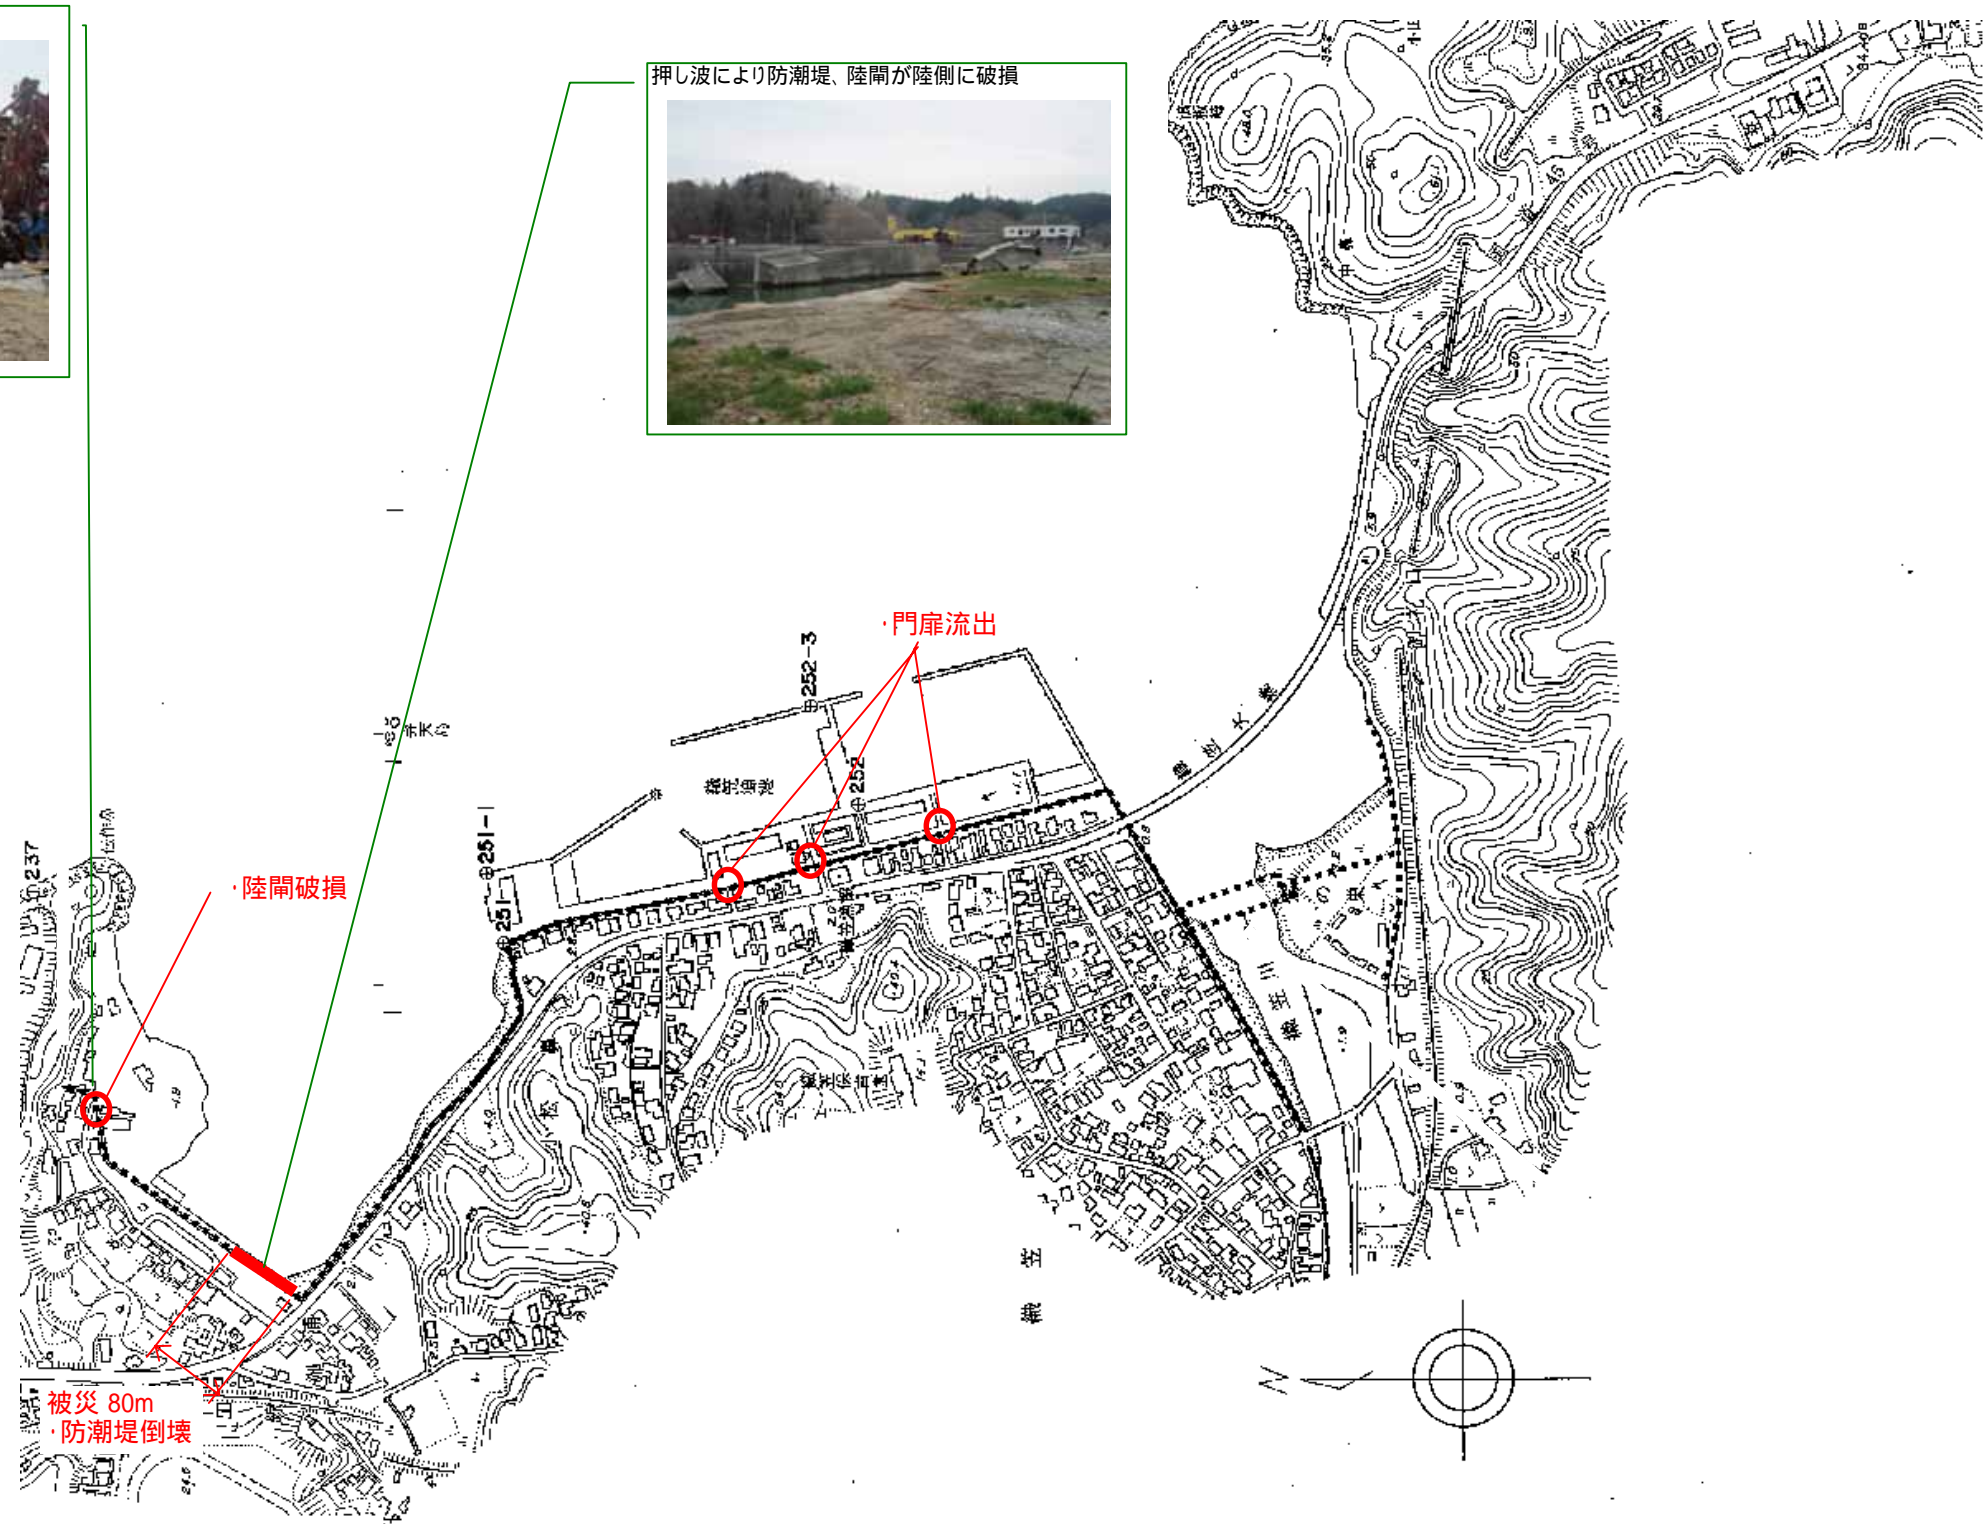
押し波により陸間が陸側に破損

押し波により防潮堤、陸間が陸側に破損

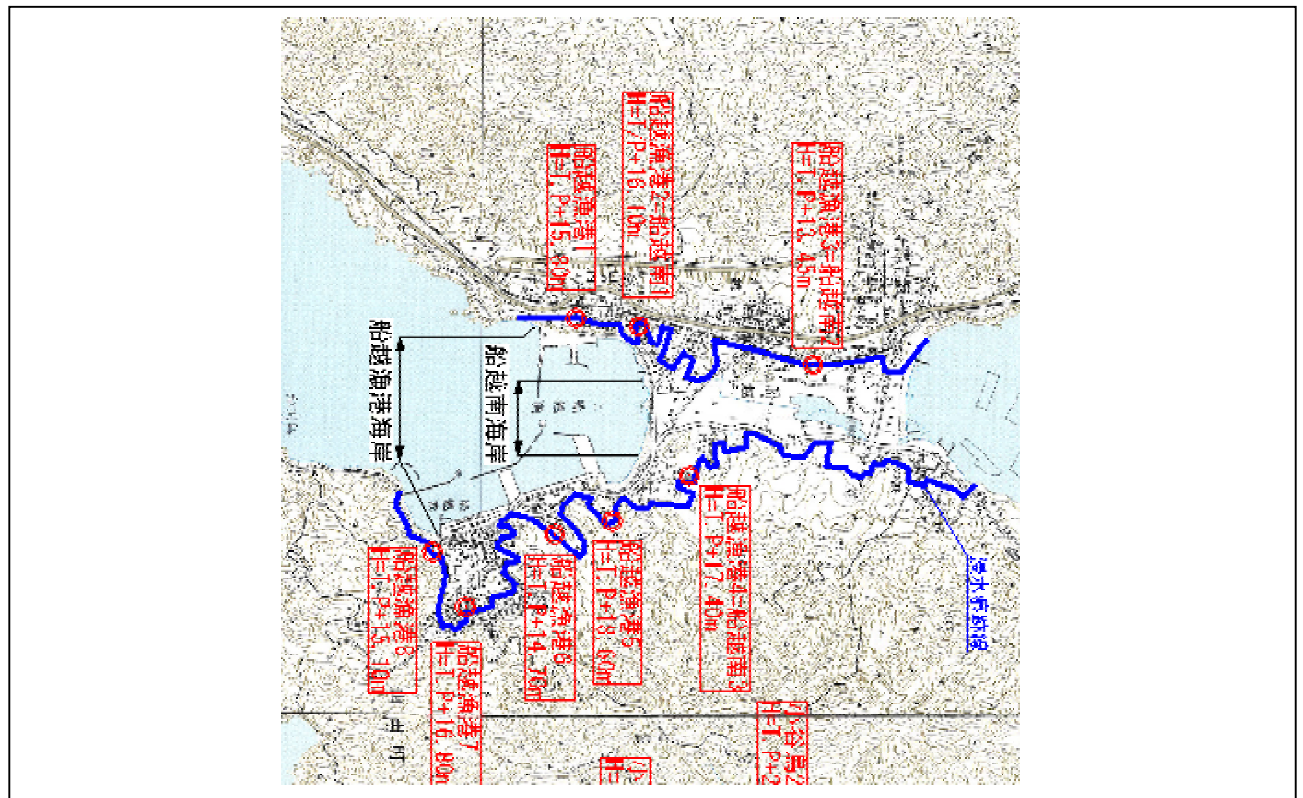
引き波により防潮堤が海側に倒壊

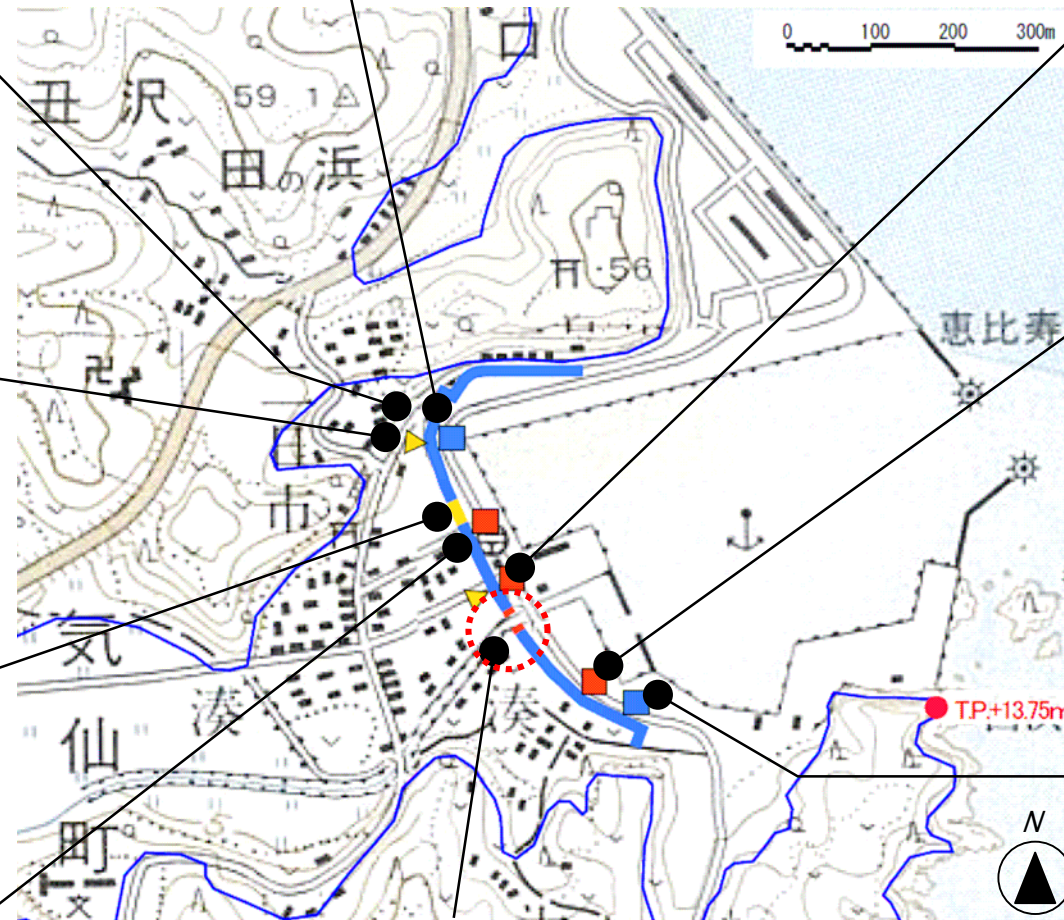
防潮堤の大部分は健全な状態を保持している

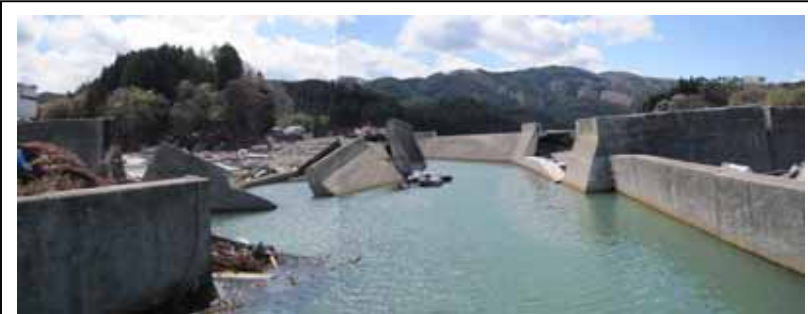
河川護岸取付部の破堤(防潮堤側20m)

河川護岸との取付部で破堤している。河川護岸の越流等による乱流の発生で基礎地盤が洗掘され破堤したものと推定される。

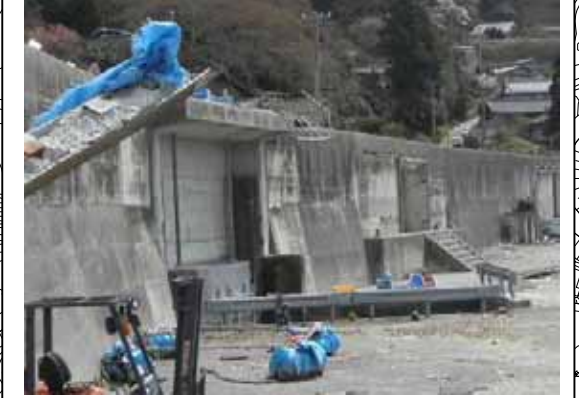
陸閘扉体損傷
陸閘前面洗掘

引き波により陸閘の扉体流失

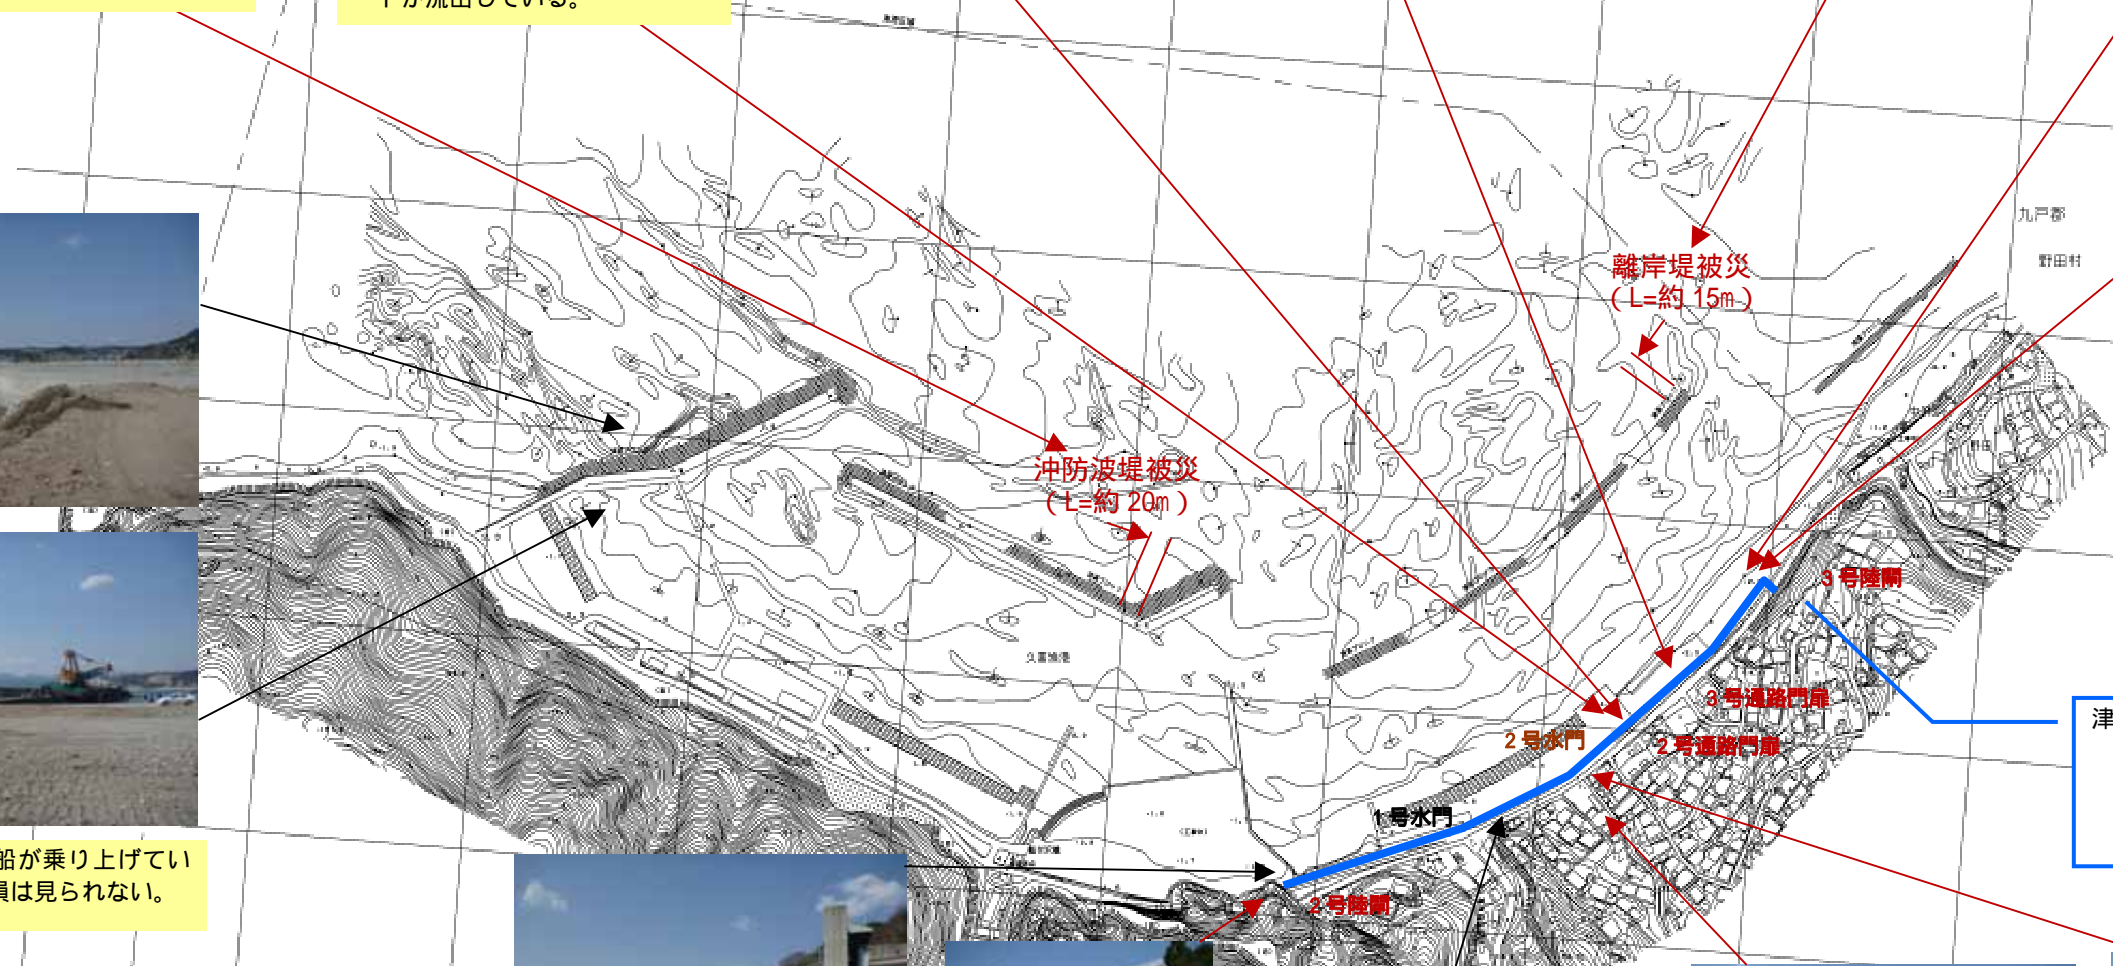
沖防波堤被災 (L=約 20m)

離岸堤被災 (L=約 15m)

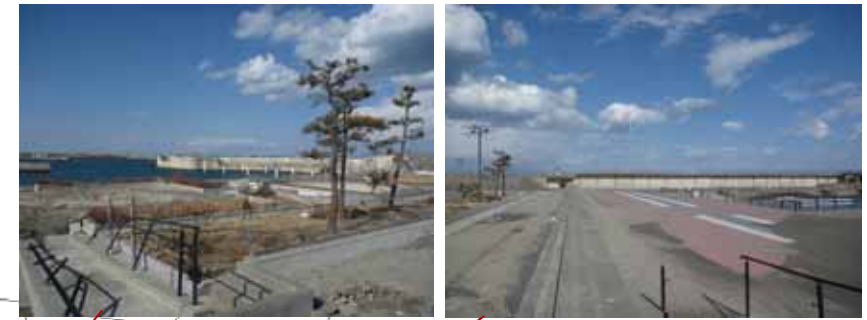
津波痕跡高 T.P.+6.0m

T.P.+4.3 m
