【概要】

【考察と今後の調査確認事項】

現地調査結果	被災内容	市町村名	海岸名	田老海岸
被災後の航空写真		<p>◆被害状況 主な津波防災施設</p> <ul style="list-style-type: none"> <li>・田代川水門 機械設備破損</li> <li>・田老地区海岸防潮堤 天端・裏法損傷 (0.3km) 田老漁港海岸防潮堤 全壊 (0.6km)</li> <li>・「海側防潮堤の北側は破堤しているのに対して、南側や山側防潮堤には大きな損傷は見られない。」</li> <li>・防潮林 北側消失</li> </ul> <p>市街地、住宅地等</p> <ul style="list-style-type: none"> <li>・漁港内に津波で破壊された防波堤の残骸が見られる。</li> <li>・岸壁の一部で半壊・流出している。</li> <li>・山側防潮堤の海側の木造の建物はほとんどが全損。</li> <li>・鉄筋コンクリート構造のホテルは残存。</li> <li>・三陸鉄道北リアス線の軌道 (T.P.+12.1m) には津波痕跡なし。</li> </ul> <p>◆技術的な考察</p> <ul style="list-style-type: none"> <li>・津波高はT.P.+16.3m (田老漁港海岸(ホテル)の痕跡) と推定される。</li> <li>・国道45号の盛土構造や三陸鉄道が津波被害の軽減に効果があったと推察される。</li> <li>・田代川水門は、機械設備が破損したが、津波来襲前に閉められたため、津波被害の軽減に効果があったと推察される。</li> <li>・防潮堤の配置、構造や越流水深、津波来襲方向などと被害率の関係について、現地調査結果と津波シミュレーションの手法を用いて今後検証する必要がある。 特に北側海岸防潮堤の損傷が大きく、背後の津波遡上高も高い。シミュレーションにより湾内の津波の反射・共振等を再現する必要がある。</li> <li>・防潮堤及び水門の破壊方向から、押し波のみでなく引き波でも破壊されているため、引き波時の外力に対して構造物の安定性を検討する必要がある。</li> <li>・被害の大きかった北側海岸防潮堤の破壊形態は、表法被覆工上部の多くは山側に流されており、表法被覆工下部の多くは防潮堤近傍の海側にあった。 この被害状況から、防潮堤の破壊メカニズムは、従来の静水圧を用いた手法ではなく、越流・衝撃等、津波外力をより現実的に評価できる手法を用いて解明する必要があると考えられる。</li> <li>・二重防潮堤による外力の違いについて検証する必要がある。 (海側防潮堤は越流によると思われるが天端・裏法工の損傷で済み、山側防潮堤は越流に耐えた。)</li> </ul>

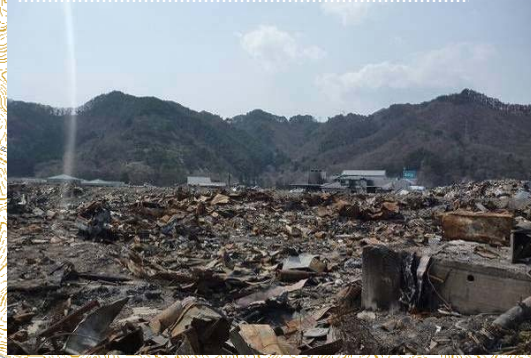
①建物の大部分が流出し、壊滅的な被害

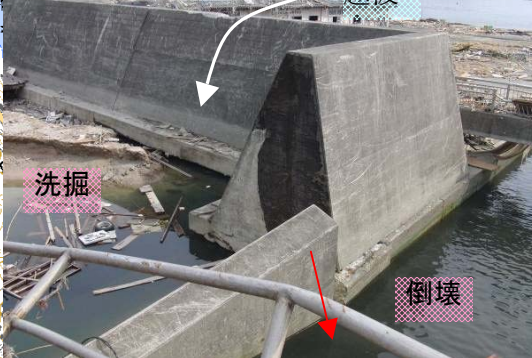
④漁港防潮堤 被災

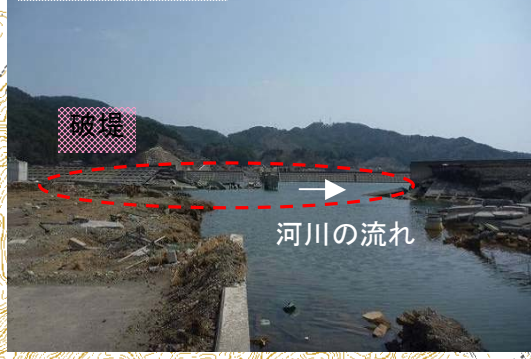
⑤大槌川 破堤

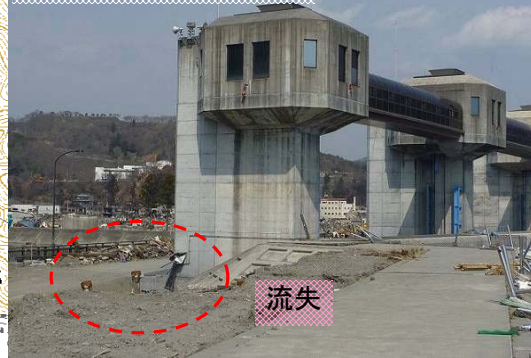
⑦予備発電発電室 流失

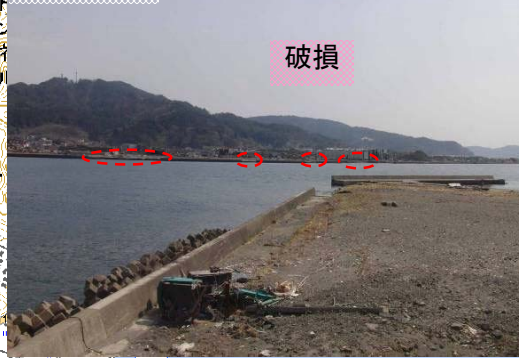
⑧堤防破損

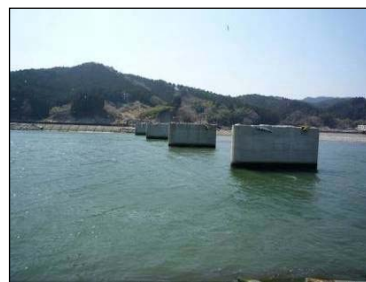
●気仙大橋の橋桁消失

津波の水平力と揚圧力によるものと推察される。

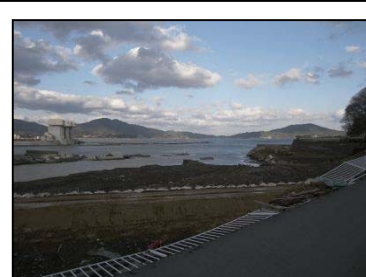
●河川堤防の破堤 約100m

海水の流入があるため、応急復旧が必要。

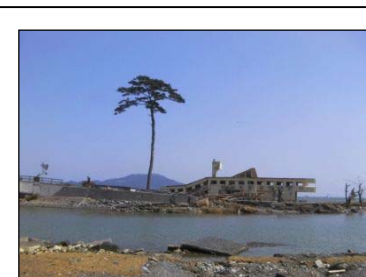
●高田松原の松の木 流失

数万本あった松の木がほぼ全滅したが、1本のみ残存している。

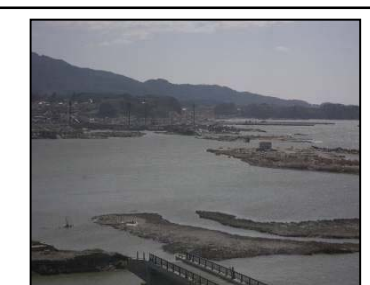
●海岸堤防の破堤により海水が流入

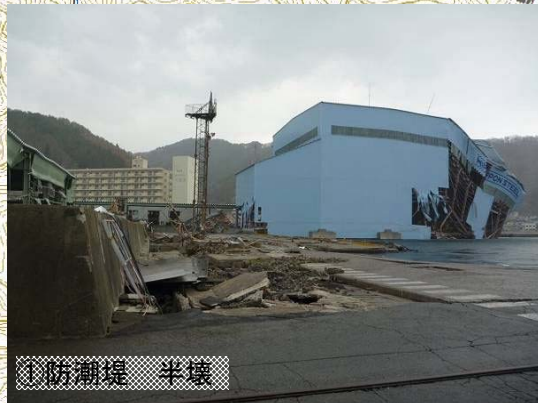
①防潮堤 半壊

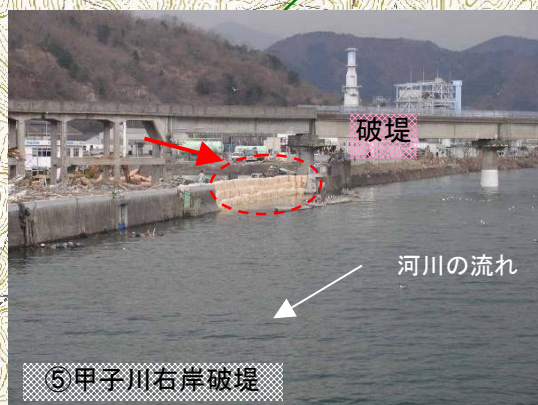
⑤甲子川右岸破堤

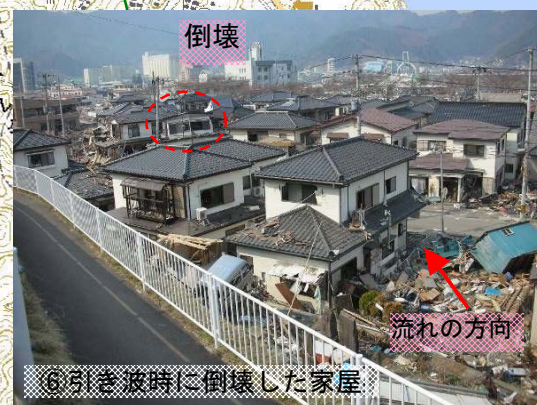
⑥引き波時に倒壊した家屋

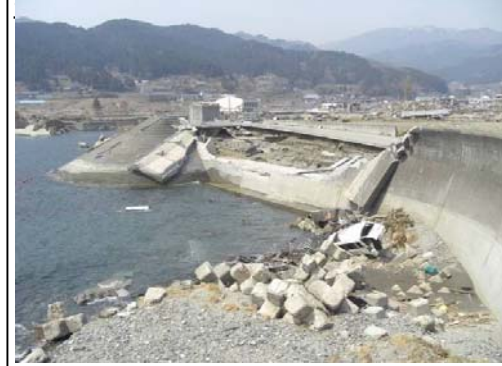
防潮堤被災区間(裏法被覆工あり: 破堤)

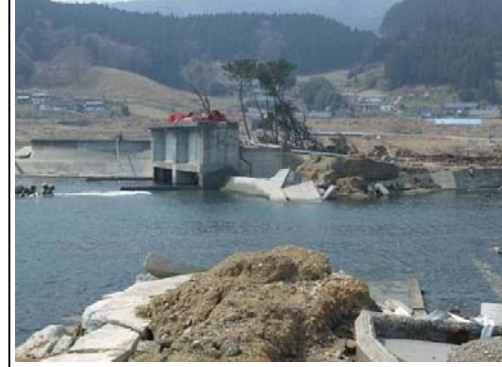
上屋の流失した水門と引き波で倒壊したと考えられる防潮堤

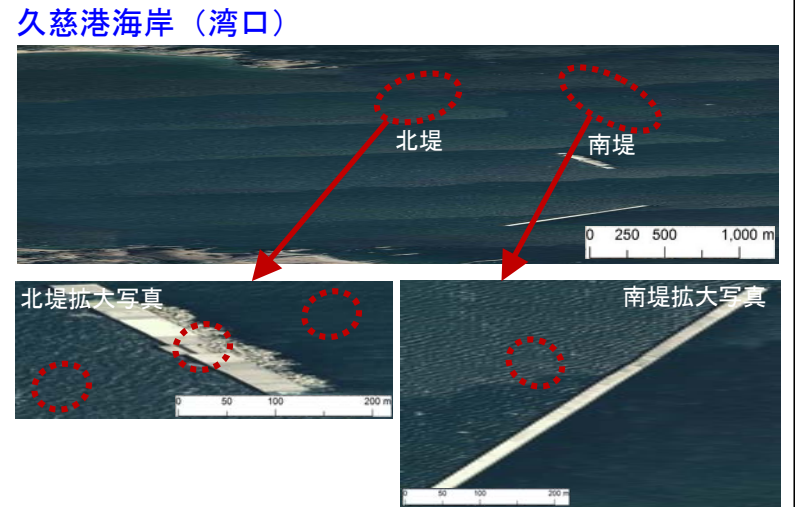
オルソ画像による判読では、北堤が損傷の可能性がある。また、南堤においても一部沈下やズレが生じている可能性がある。

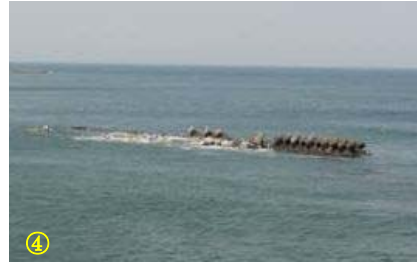
離岸堤の一部が被災し、破壊もしくは流出している（写真④）。

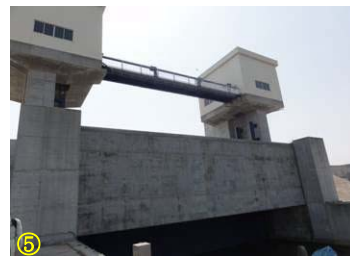
川尻川水門や陸閘などの施設に破損は見られない（写真⑤、⑥）。

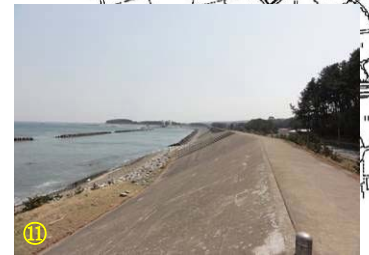
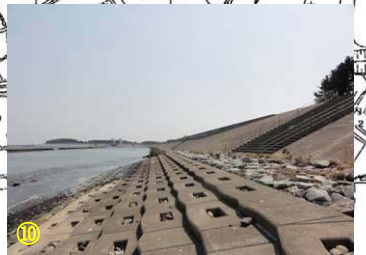
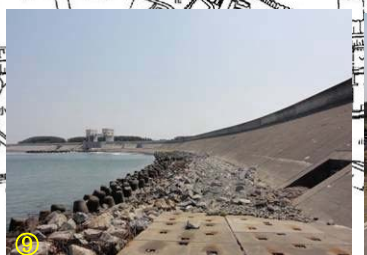
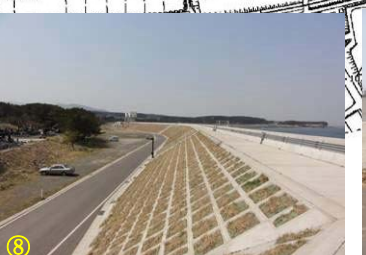
防潮堤の表・裏のり、前面の根固工ともに破損は見られない（写真⑦～⑪）。
