水産工学研究所関係の調査報告

東北地方太平洋沖地震による漁港施設の被害状況の把握および被災メカニズムの解明

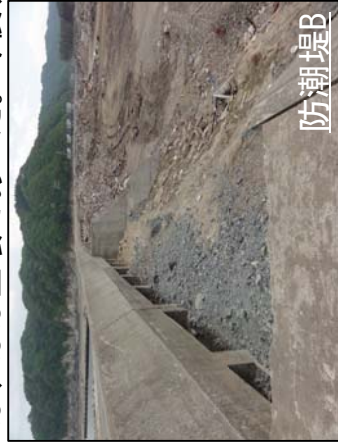
防潮堤B

(1) 防潮堤：防潮堤Bでは裏法部の被災、防潮堤A、HおよびIではほとんど被災無し、防潮堤Cは、ほぼ全壊であった。今後、構造形式、津波の主方向などの観点から分析を実施する。

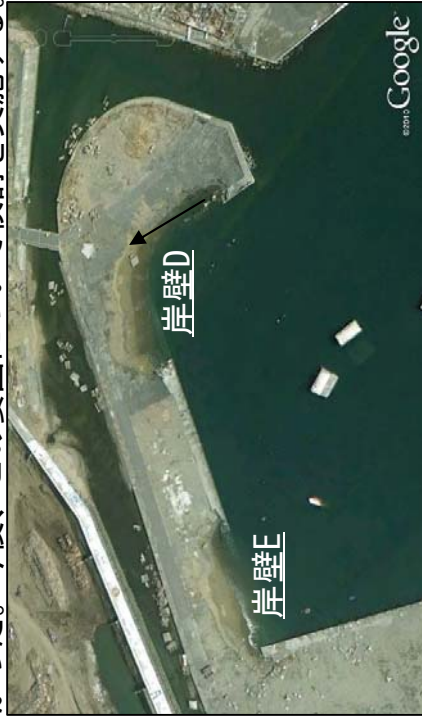
岸壁D

(2) 岸壁：岸壁Hでは被災がほとんど見られなかった。一方、岸壁DおよびEでは、直立消波ブロックが飛散するなど被災が著しかった。今後、この要因について検討を実施する。

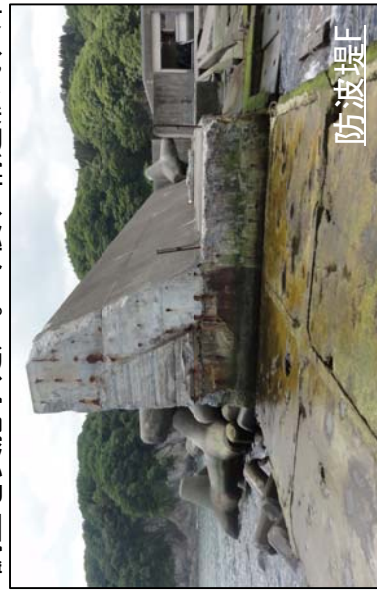
防波堤F

(3) 防波堤：防波堤FおよびGでは被災が著しかった。一方、見かけ上、防波堤Kの堤体にはほとんど損傷が見られなかった（水中調査を実施予定）。今後、構造形式、津波の主方向などの観点から、この要因について検討を実施する。

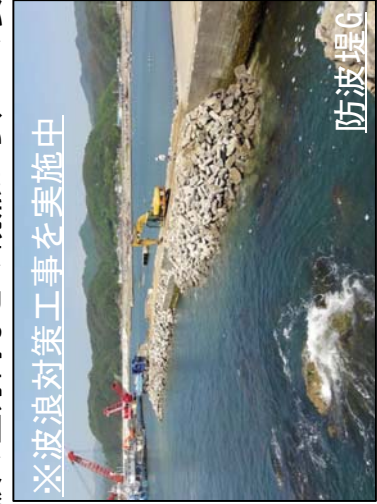
防波堤G

※波浪対策工事中

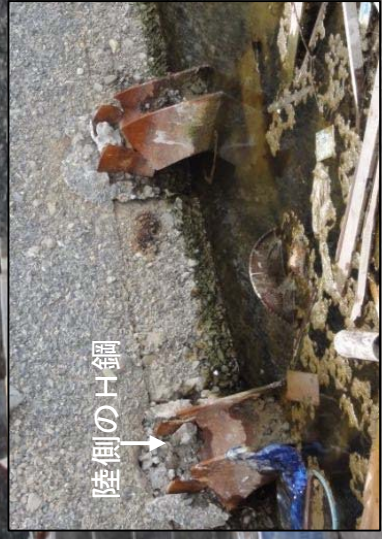
(2) 防潮堤の構造形式の違いによる、被災（飛散や転倒など）の違い
被災パターンの違いは、防潮堤周辺施設への被災規模に影響を与える
可能性がある

H鋼ありの防潮堤：
陸側のH鋼を支点
として転倒していた

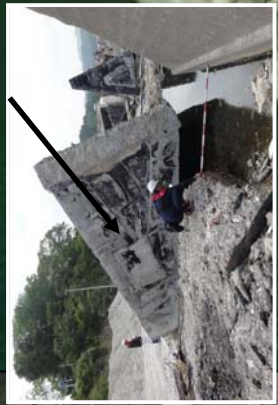
H鋼無しの防潮堤：
距離は短いが飛散していた

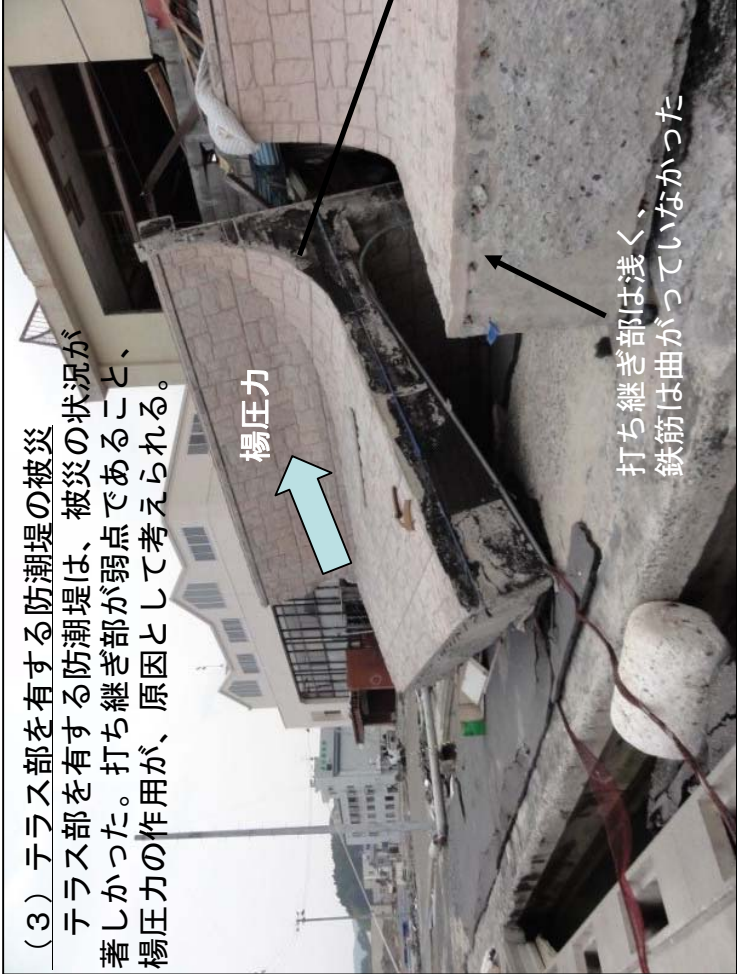
(3) テラス部を有する防潮堤の被災
テラス部を有する防潮堤は、被災の状況が
著しかった。打ち継ぎ部が弱点であること、
楊圧力の作用が、原因として考えられる。

打ち継ぎ部は浅く、
鉄筋は曲がっていた

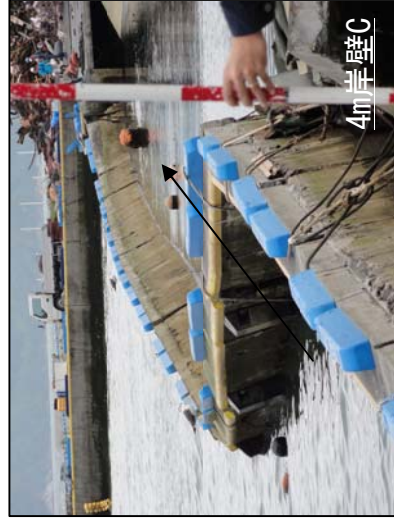
4m岸壁C

・ 4m岸壁C：矢板が海側へ湾曲。局所的なはらみが見られる

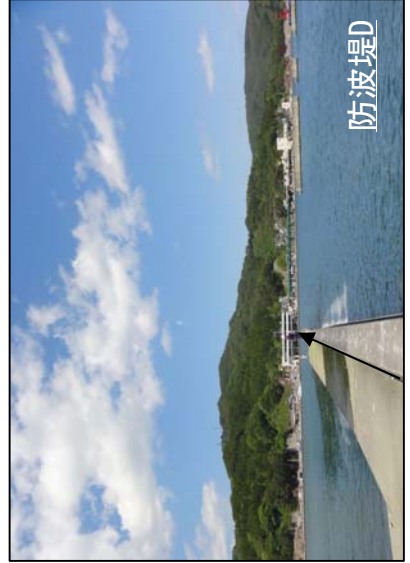
防波堤D

・ 防波堤D：倒壊方向は未調査（今後、水中調査を実施予定）

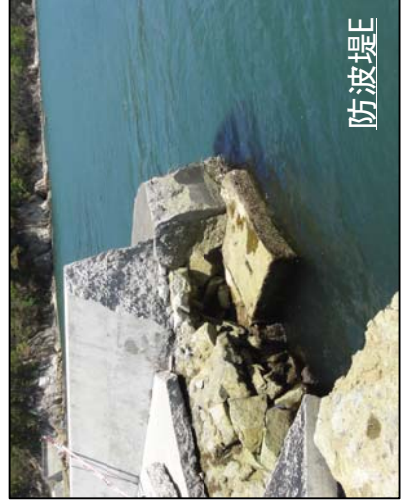
防波堤E

・ 防波堤E：倒壊方向は未調査（今後、水中調査を実施予定）

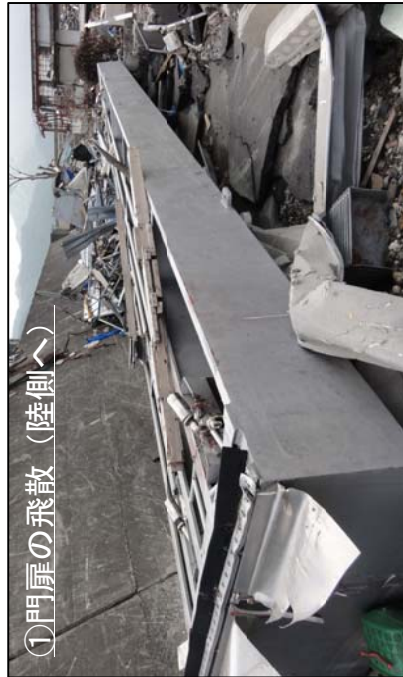
① 門扉の飛散（陸側へ）

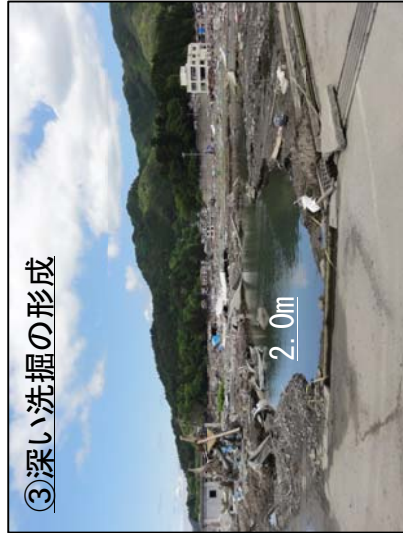
③ 深い洗掘の形成

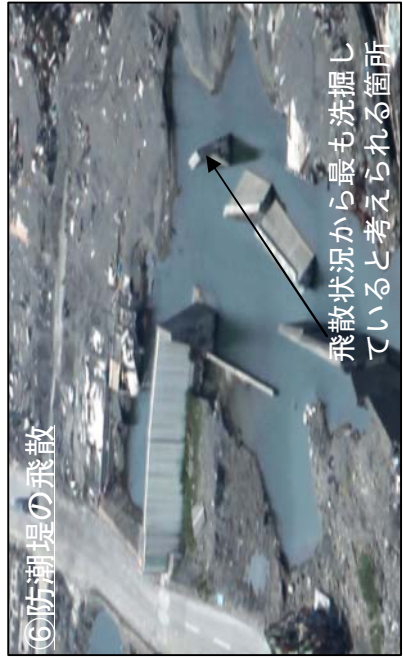
⑥ 防潮堤の飛散

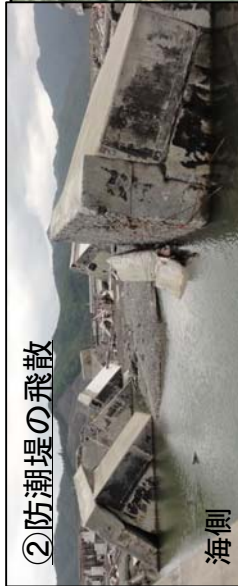
② 防潮堤の飛散
海側
