現地調査結果

堤防等洗掘状況

市町村名 岩泉町

海岸名 小本海岸

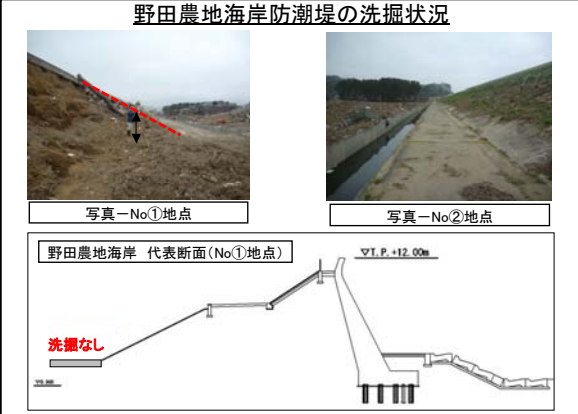
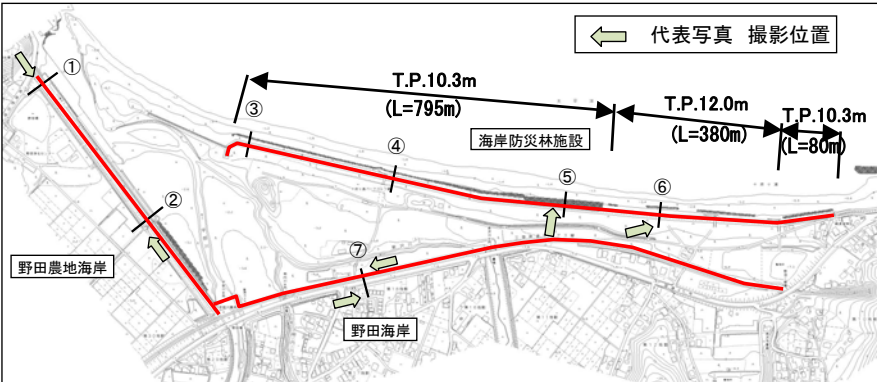
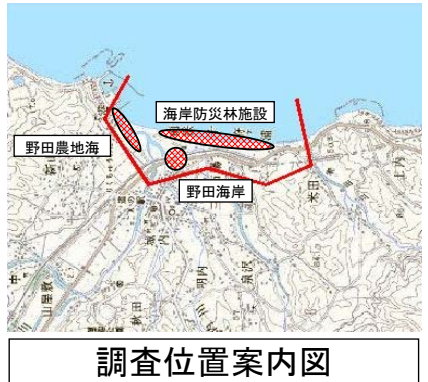
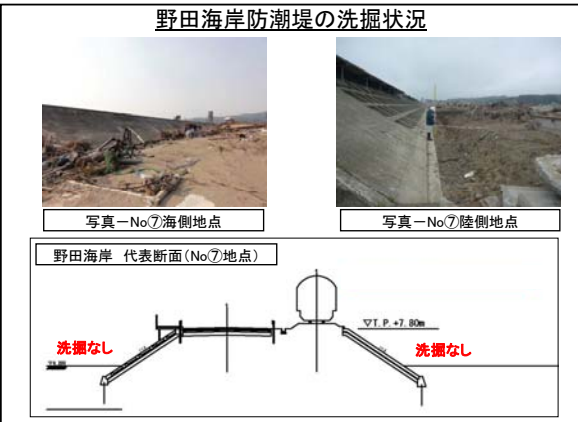
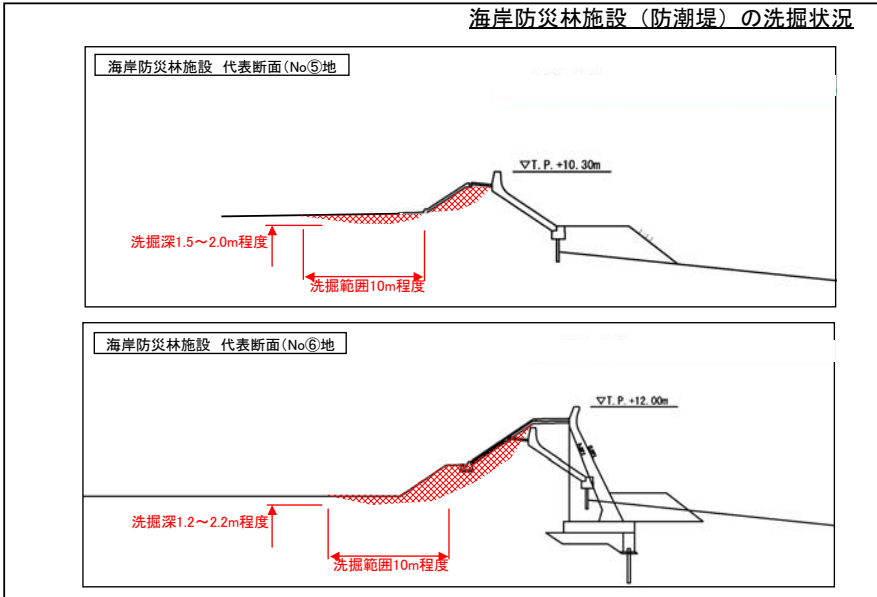
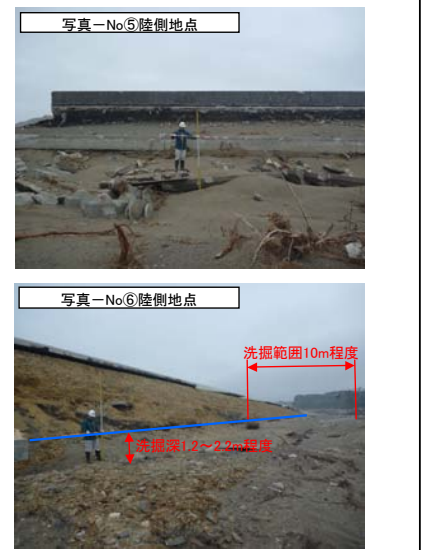
海岸名	①現況堤防高 (TPm)	②津波水位 (TPm)	③現況天端高-津波水位 (m)	洗掘範囲			備考	
				地点	延長 (m)	奥行き (m)		法尻洗掘深 (m)
海岸防災林施設	10.3	16.5	6.2	③地点	200.0	5	1.0~1.5	裏のり一部損傷、法尻洗掘、堤防全壊
	12.0	16.5	4.5	④地点	330.0	5~10	0.3~0.5	クラック箇所からの損傷、裏のり留工残置
	12.0	16.5	4.5	⑤地点	265.0	10~15	2.0~1.5	堤防全壊、天端、裏のりのみ損傷
	10.3	16.5	6.2	⑥地点	380.0	10	1.2~2.2	裏のり、留工が損傷
				-	80.0	-	-	背後地と天端標高が同じ

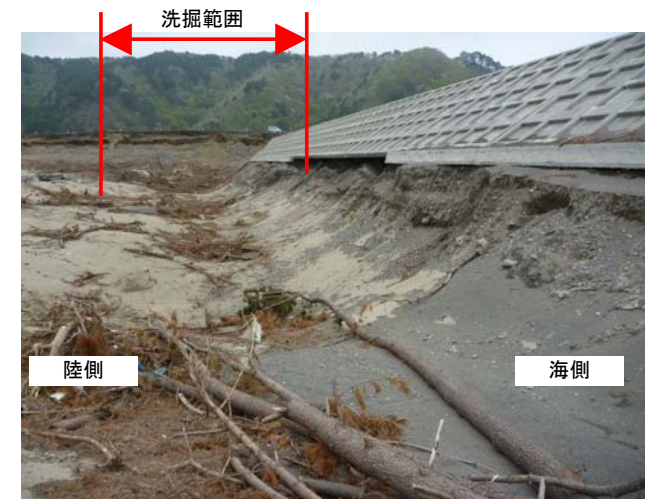
洗掘状況 代表写真

海岸名	①現況天端高 [T.P.m]	②津波水位 [T.P.m]	現況天端高 - 津波水位 [m]	洗掘範囲			備考	
				範囲名称	延長 [m]	奥行き [m]		深さ [m]
小本海岸	13.3	20.2	-6.9	海側	-	-	-	・防潮堤前面の洗掘はほぼ無かった。 ・防潮堤背面は2.0~29m程度の奥行きで洗掘が見られ、深さも最大で2.7m程度と非常に大きい。
				陸側	300	2.0~29.2	1.0~2.7

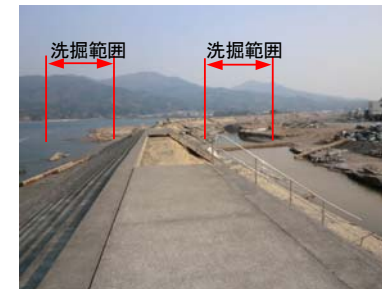
撮影位置:1

海岸名	①現況天端高 T.P. (m)	②津波推移 T.P. (m)	現況天端高 - 津波水位 (m)	洗掘範囲			備考	
				範囲名称	延長 (m)	奥行き (m)		洗掘深さ (m)
宮古市 金浜海岸	8.07	12.2	-4.13	海側	50	0~20	0~1.85	・ 防潮堤中央付近は倒壊、南側は表・裏法面とも被災、北側は裏法面が被災している。 ・ 防潮堤前面、背面とも洗掘されている。
				陸側	230	5~30	0~1.50

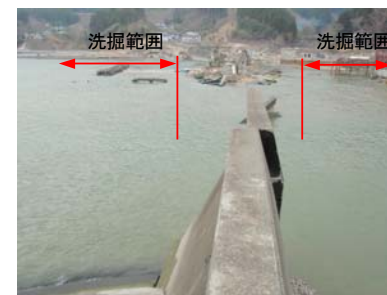
撮影位置: 1

海岸名	①現況天端高 T.P. (m)	②津波推移 T.P. (m)	現況天端高 - 津波水位 (m)	洗掘範囲			備 考	
				範囲名称	延長(m)	奥行き(m)		洗掘深さ(m)
山田町 船越南海岸	7.73	10.2	-2.47	海側	130	10~70	0~2.94	・防潮堤西側は倒壊し、前面、背面とも洗掘されている。 ・津波に対し、漁港施設の影となる東側防潮堤前面は健全であるが、前面、背面に多少の洗掘が見られる。
				陸側	260	5~50	0~3.36

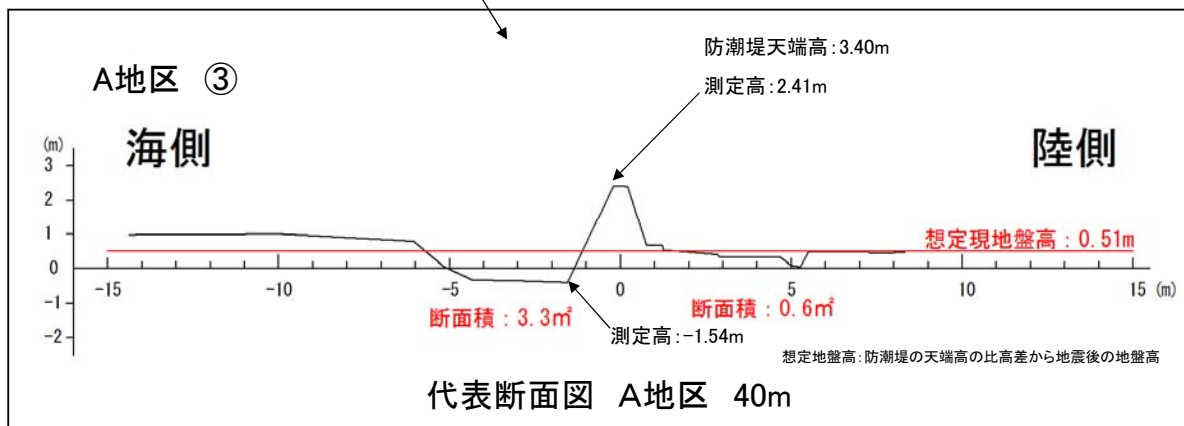
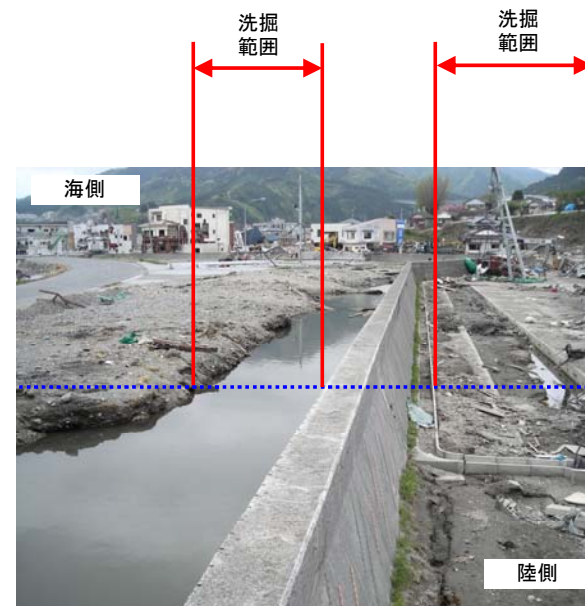
洗掘状況 代表写真

海岸名	①現況天端高	②津波水位	現況天端高 -津波水位	洗掘範囲				備考
	T.P.(m)	T.P.(m)		T.P.(m)	範囲名称	延長(m)	奥行き(m)	
大船渡港海岸 茶屋前地区	3.4	7.3	-3.9	A地区海側	116.5	2~8	1~1.8	・防潮堤は破壊していないが、陸側は門柱損傷や扉体流失している。 ・防潮堤前面は、全体的に洗掘されている。 ・防潮堤背後より前面の方が洗掘深さは大きい。
				A地区陸側	33.0	1~2	0.5	
				B地区海側	30.5	0.5~3	0.5~1.0	
				B地区陸側	20.0	2	0.5
