【概要】

現地調査結果	被災内容	市町村名	海岸名	田老海岸
被災後の航空写真

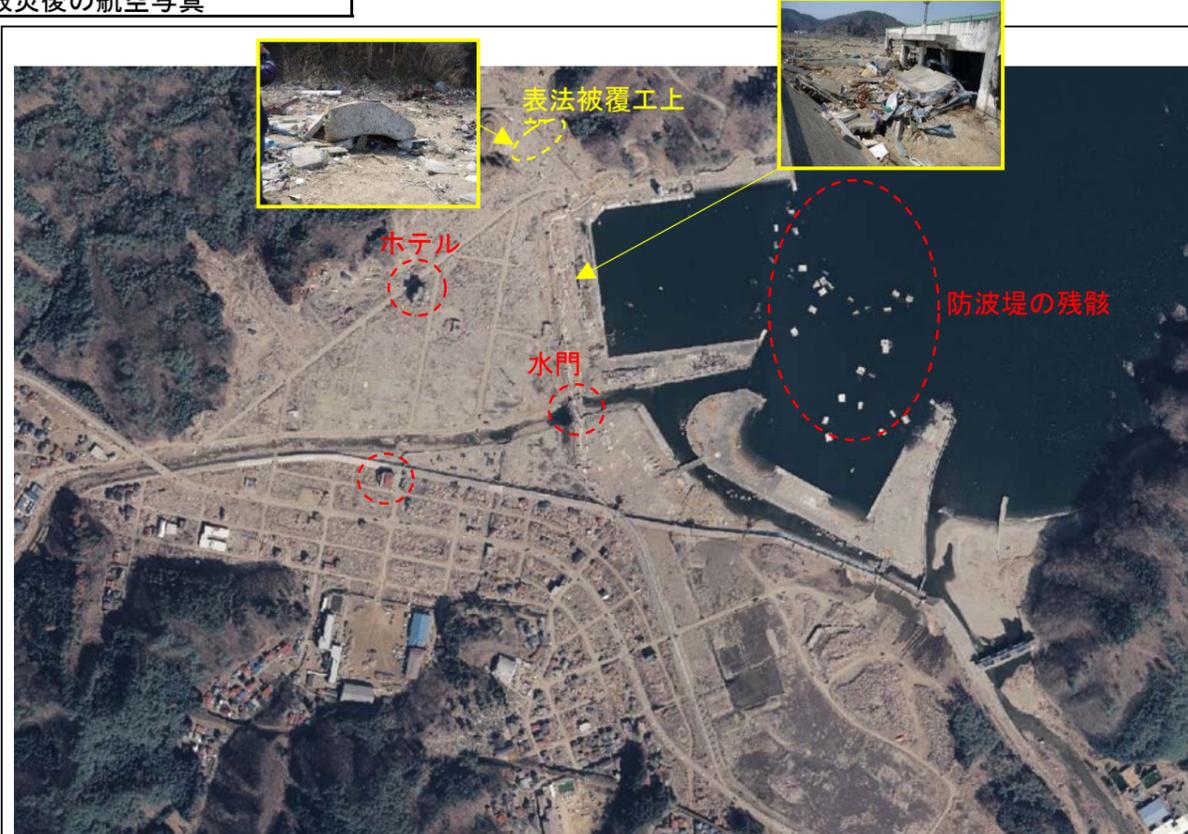
<p>◆被害状況 主な津波防災施設</p> <ul style="list-style-type: none"> ・田代川水門 機械設備破損 ・田老地区海岸防潮堤 天端・裏法損傷 (0.3km) ・田老漁港海岸防潮堤 全壊 (0.6km) ・「海側防潮堤の北側は破堤しているのに対して、南側や山側防潮堤には大きな損傷は見られない。」 ・防潮林 北側消失 <p>市街地、住宅地等</p> <ul style="list-style-type: none"> ・漁港内に津波で破壊された防波堤の残骸が見られる。 ・岸壁の一部で半壊・流出している。 ・山側防潮堤の海側の木造の建物はほとんどが全損。 ・鉄筋コンクリート構造のホテルは残存。 ・三陸鉄道北リアス線の軌道 (T.P.+12.1m) には津波痕跡なし。 		<p>◆技術的な考察</p> <ul style="list-style-type: none"> ・津波高はT.P.+16.3m (田老漁港海岸(ホテル)の痕跡) と推定される。 ・国道45号の盛土構造や三陸鉄道が津波被害の軽減に効果があったと推察される。 ・田代川水門は、機械設備が破損したが、津波来襲前に閉められたため、津波被害の軽減に効果があったと推察される。 ・防潮堤の配置、構造や越流水深、津波来襲方向などと被害率の関係について、現地調査結果と津波シミュレーションの手法を用いて今後検証する必要がある。 特に北側海岸防潮堤の損傷が大きく、背後の津波遡上高も高い。シミュレーションにより湾内の津波の反射・共振等を再現する必要がある。 ・防潮堤及び水門の破壊方向から、押し波のみでなく引き波でも破壊されているため、引き波時の外力に対して構造物の安定性を検討する必要がある。 ・被害の大きかった北側海岸防潮堤の破壊形態は、表法被覆工上部の多くは山側に流されており、表法被覆工下部の多くは防潮堤近傍の海側にあった。 この被害状況から、防潮堤の破壊メカニズムは、従来の静水圧を用いた手法ではなく、越流・衝撃等、津波外力をより現実的に評価できる手法を用いて解明する必要があると考えられる。 ・二重防潮堤による外力の違いについて検証する必要がある。 (海側防潮堤は越流によると思われるが天端・裏法工の損傷で済み、山側防潮堤は越流に耐えた。)

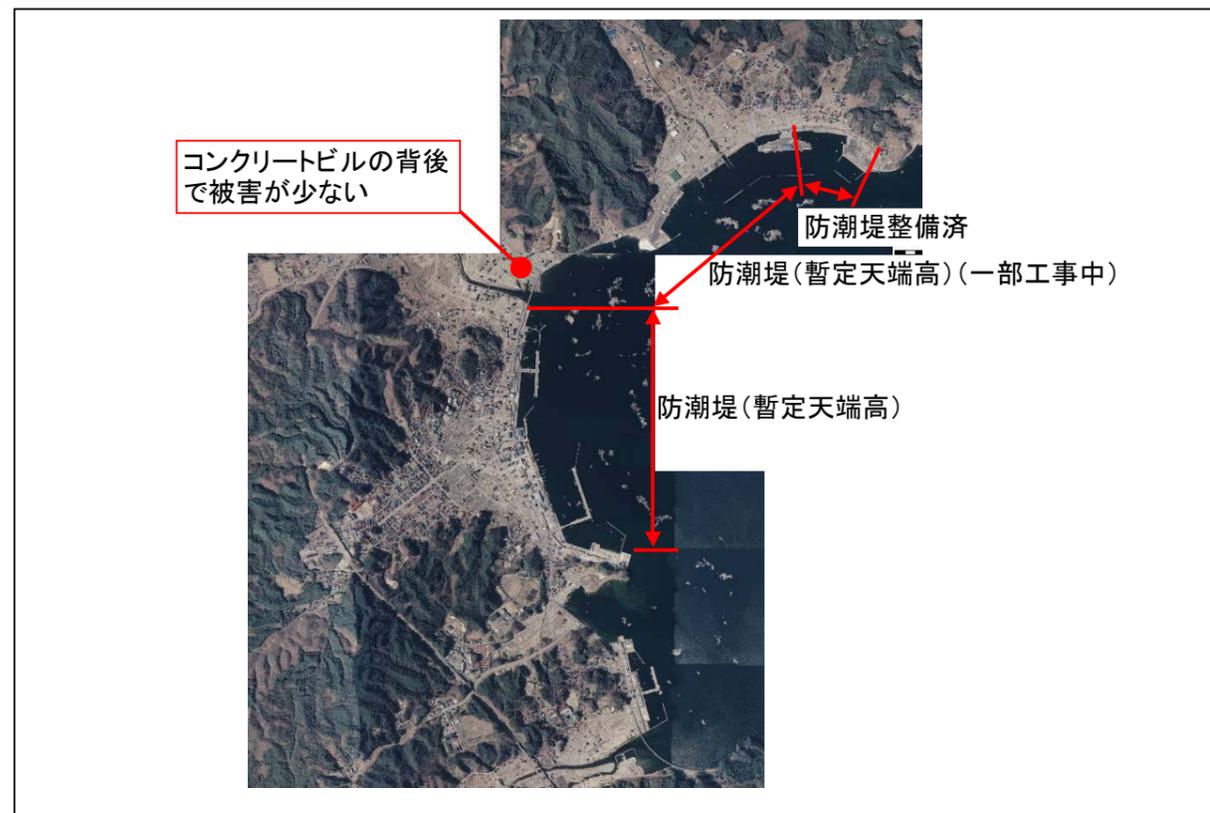
被災後の航空写真

- ・防潮堤 全壊(0.8km)
「大沢漁港防潮堤 海側に倒壊している」
「山田漁港防潮堤 陸側に倒壊している部分が多い」
- ・陸閘 被災(5基)
- ・水門 ゲート操作不能(1基)
- ・橋梁、護岸、鉄道橋(織笠川、関口川)

- ・津波の河川遡上は関口川で約1.6kmに及ぶ。
- ・北側の市街地の被害が特に大きい。
- ・明治三陸津波高程度(T. P+6.0m)のJR山田線から海側の被害の程度が大きい。

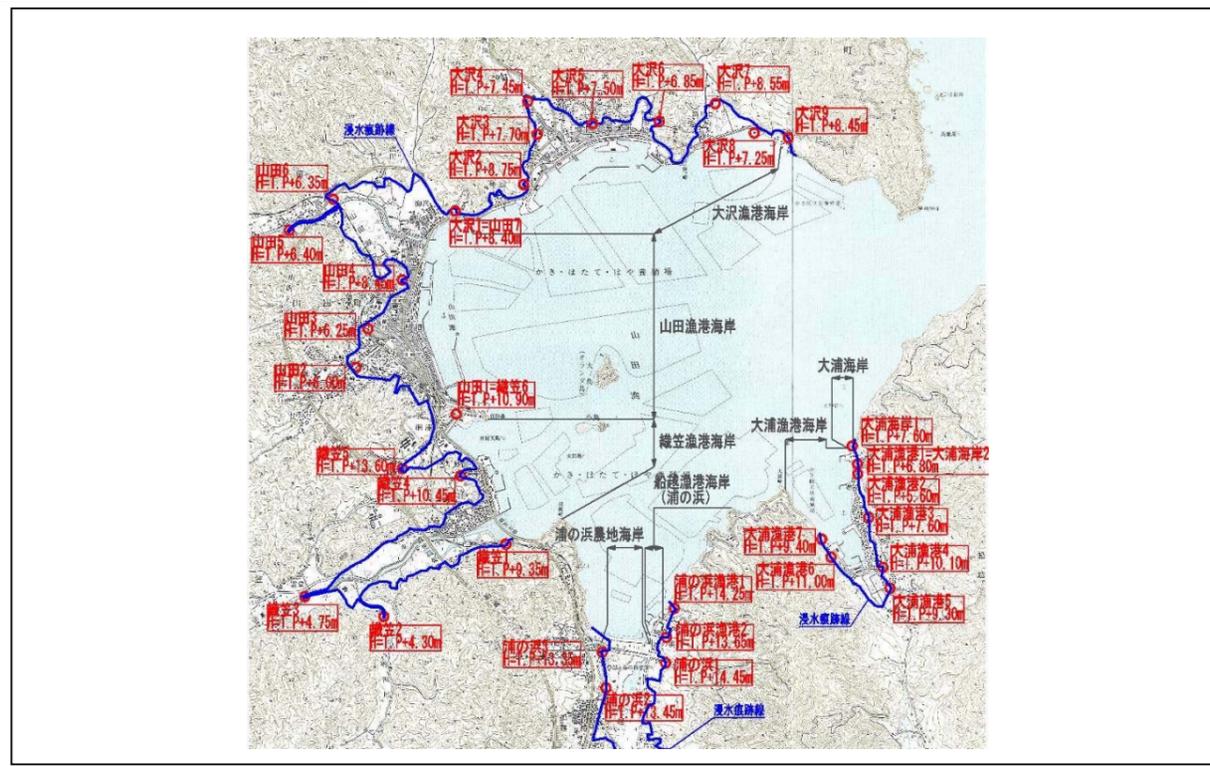
浸水被害状況

- ・津波高はT. P+10.9m(織笠漁港海岸における痕跡)と推定される。
- ・防潮堤の完成形、暫定天端高の違いにより被害の程度に差異があり、整備箇所の家屋被害率が小さく、施設の整備効果があったと考えられる。
- ・山の裏側や漁港の水産加工施設及び鉄筋コンクリートビル等の背後の建物は被害が少なく、今後これらの防浪効果の検証が必要と考えられる。
- ・大沢と山田の防潮堤の破壊形態に相違がある。防潮堤の構造形式を把握した上で、津波の破壊メカニズムを検討する必要がある。
- ・織笠川の河川構造物や河川横断構造物等が破壊されているので、今後は防潮堤を越えた津波に対する安全性を確保する必要があると考えられる。
- ・大沢・山田漁港海岸の痕跡高に比べ、織笠・浦の浜・船越の痕跡高が高い。各漁港の位置・向きによる津波挙動の違いを検証する必要がある。
- ・防潮堤が健全であった箇所は、前面の漁港施設・防波堤が津波を低減させていた可能性が高く、その防波堤等の効果を検証する必要がある。

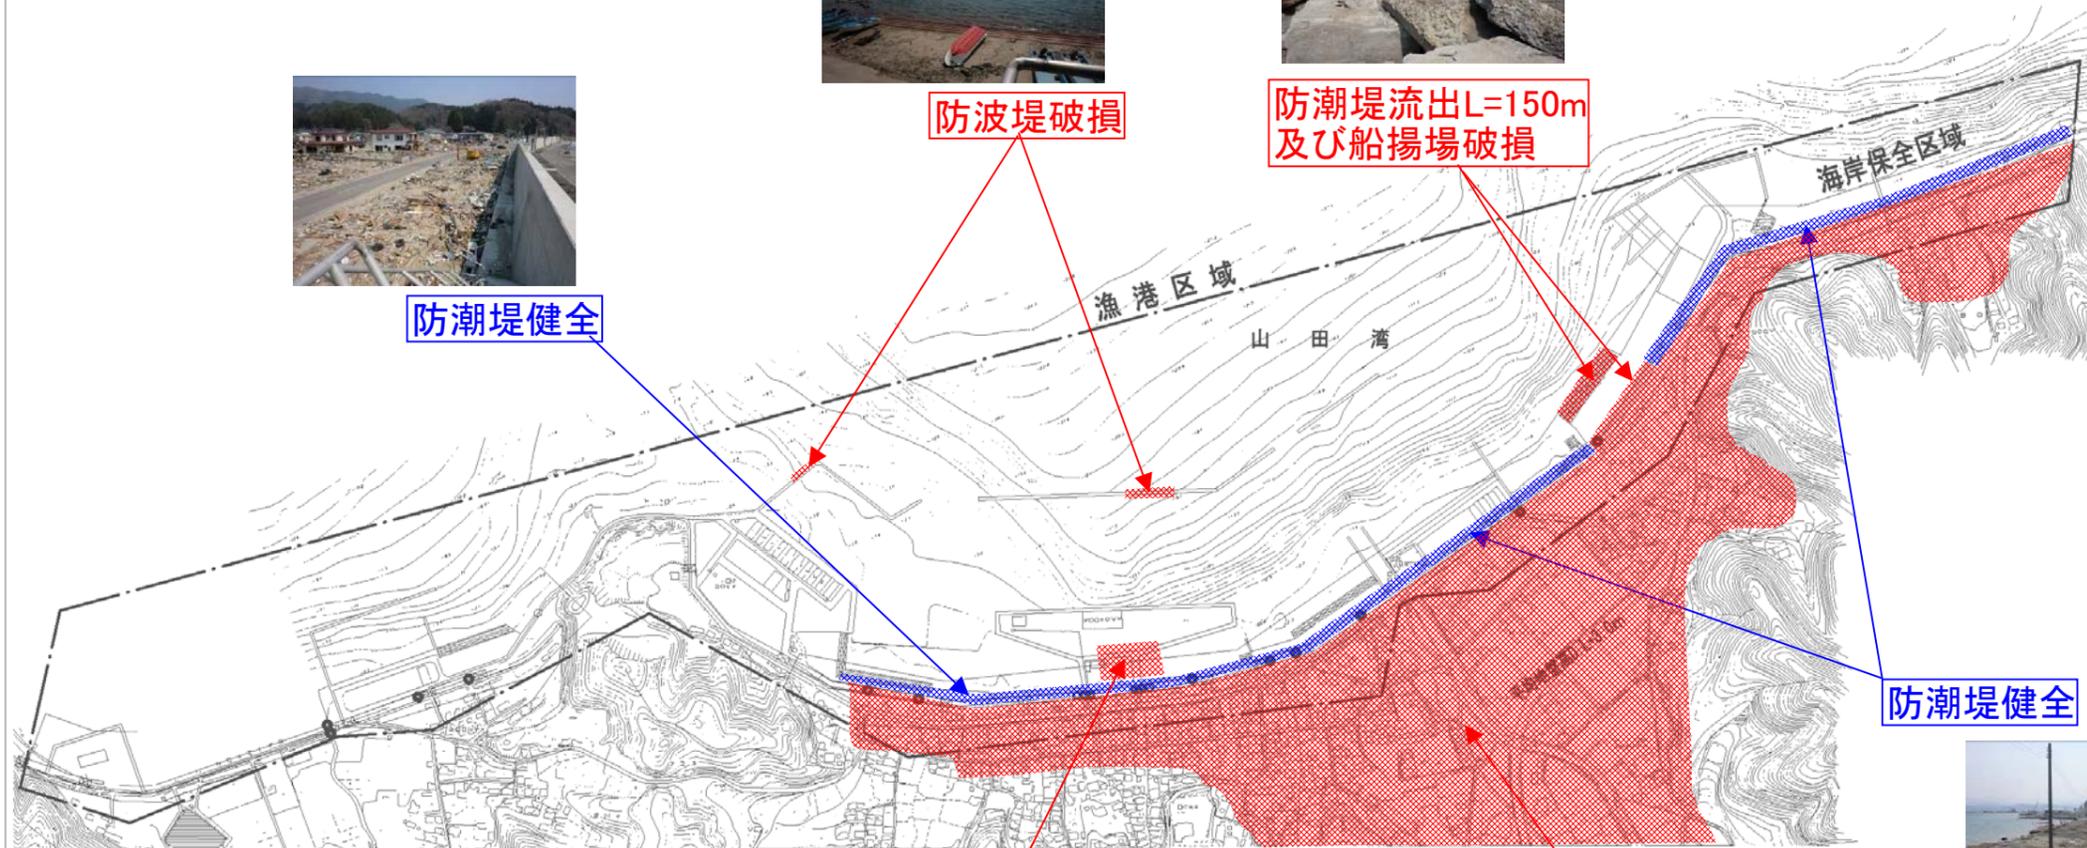
大沢漁港海岸事業計画平面図

防潮堤流出L=150m
及び船揚場破損

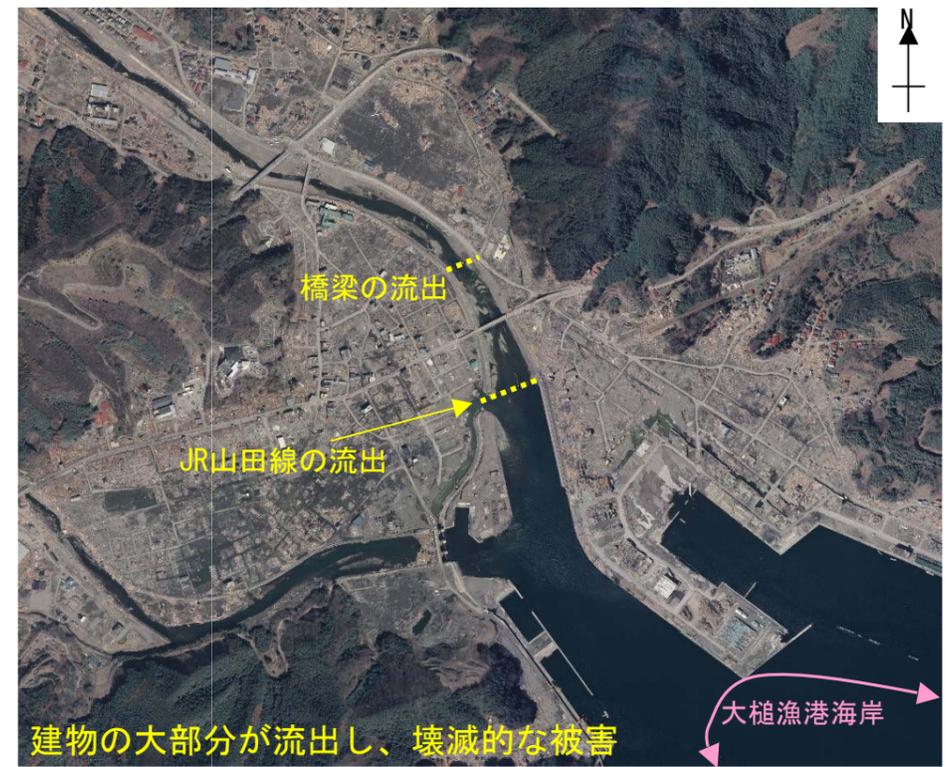
被災後の航空写真(H23撮影)

市町村名、地区名		大槌町、大槌漁港海岸
主な津波防災施設の整備状況	計画基準	・計画津波高 T.P.+6.40m
	整備状況	・既存施設高 T.P.+6.40m ・防潮堤 2.6km ・大槌川堤防 3.4km ・小槌川水門 1基
主な津波痕跡値		・T.P.+11.0m (小槌川水門の痕跡) ・市街地で最大3階まで浸水 (浸水深7m程度)
被災状況	津波防災施設	・大槌川堤防 破堤1箇所 (0.1km) [写真⑤] ・小槌川水門 機械設備破損 [写真⑦] ・海岸堤防 基部洗掘、法面被災 (約0.5km) [写真⑥] ・漁港防潮堤 (胸壁) 倒壊 [写真④]
	市街地、住宅等	・河川の遡上は大槌川で約3.0km、小槌川で約2.0kmに及ぶ。 ・町中心部のほぼ全域が浸水し、建物の大部分が流出するなど壊滅的被害。 ・木造建物はほぼ全て流出したが、病院、役場庁舎等鉄筋コンクリート構造の建物は、残存。 ・大槌川にかかる橋梁5橋 (浸水範囲) のうち、JR山田線鉄道橋と町道橋の2橋が流出。 ・その他の橋梁は津波が越えるものの被害は軽微。 ・大槌駅舎をはじめJR山田線の線路が流出。 ・海岸線に近い区域 (安渡、須賀町) で津波が去った後も冠水がしばらく続いた。
技術的な考察		・津波高はT.P.+11.0m※3 (小槌川水門の痕跡) と推定され、既存施設高T.P.+6.4mを5m以上上回った。 ・桁下高が低く津波の影響を大きく受けた町道橋、JR山田線橋梁が流出した。 ・河川堤防の破堤箇所はJR橋梁下流に位置し、橋梁による堰上げだけでなく、JR橋梁地点が局部的に堤防高が低いため、越流量が大きくなり破堤した。 ・堤防を越流した津波が引き波時に堤防背後に沿って破堤箇所に集中し、洗掘土砂とともに流出した。 ・漁港防波堤は越流した津波により防潮堤背後が洗掘され、津波の波力により陸側に移動、転倒した。 ・海岸線に近い区域 (安渡、須賀町) の冠水箇所は津波越流に伴い地盤が洗掘され冠水が生じた。 ・舗装が流出していることから、遡上した津波には高い流速が発生していたと推察される。 ・地震により地盤が沈下した可能性があると推察される。 ・大槌川に比べて小槌川の方が津波の遡上範囲、被災範囲が上流にまで及んでいないことから、小槌川水門の効果があったと推察される。

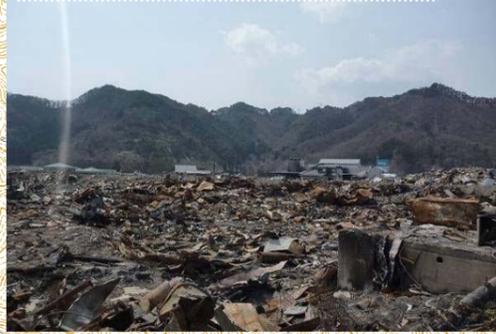
①建物の大部分が流出し、壊滅的な被害

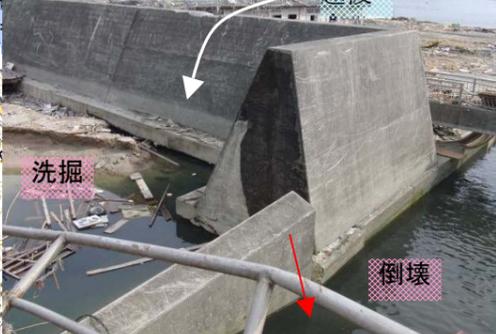
④漁港防潮堤 被災

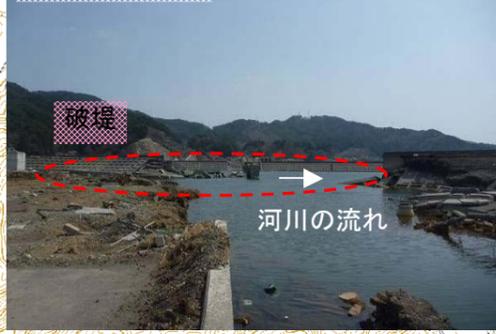
⑤大槌川 破堤

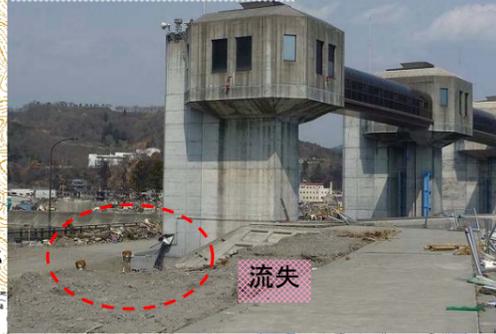
⑦予備発電発電室 流失

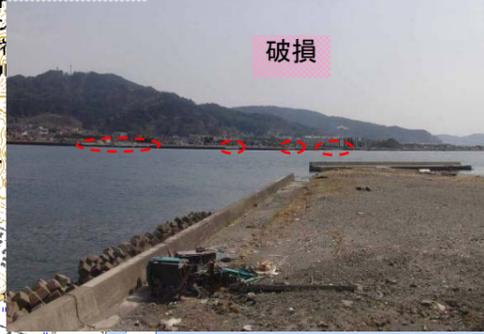
⑧堤防破損

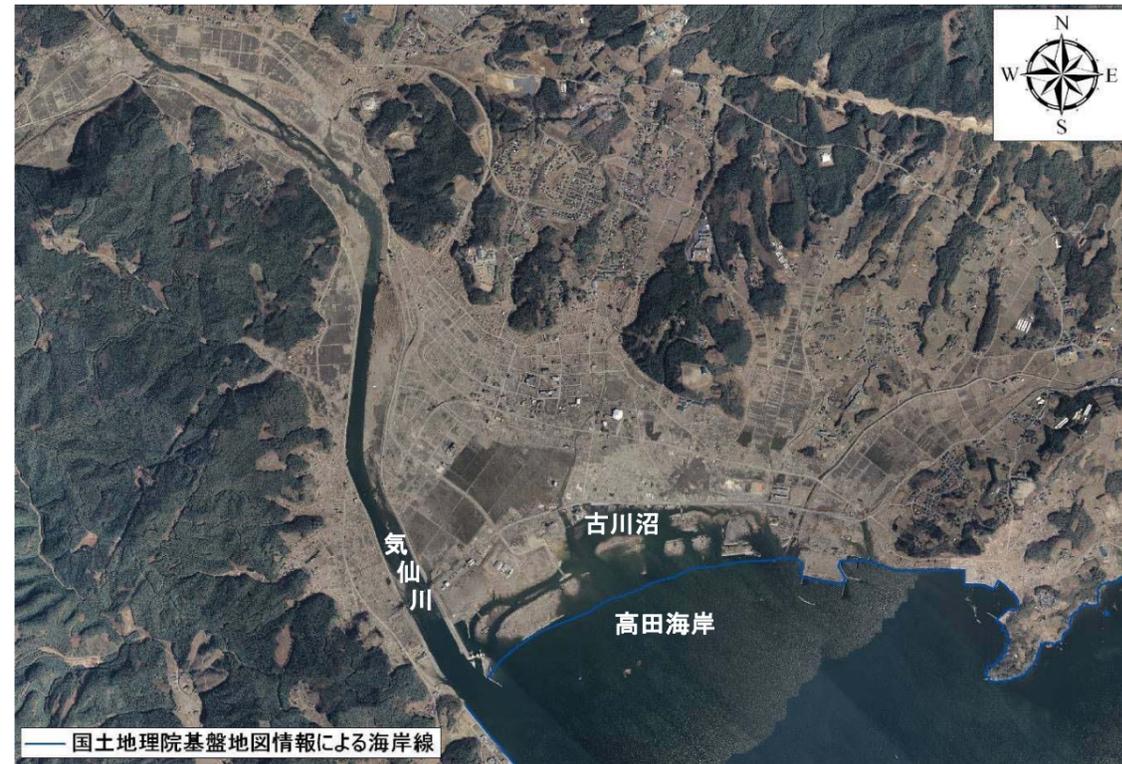
被災後の航空写真

- ・第1線、第2線の防潮堤は、原形を一部残すもののほぼ壊滅的である。
- ・水門や陸こうは原形を維持しているが、津波により操作不能となった。
- ・気仙川右・左岸の堤防が一部決壊している。
- ・人工リーフは上空からの写真によれば全体平面形は維持しているようであるが、被覆ブロックの散乱状況は未確認である。
- ・離岸堤2基のうち東側1基が残り、天端高が多少沈下している状況である。

- ・高田海岸前面に到達した津波高はT.P+11m程度と推定される（川原川水門の痕跡高T.P+11.1mより）。
- ・古川沼等、背後が水域だった箇所にて陸地の消失や防潮堤の流失が確認出来るが、これは水域から侵入した引波により大規模な地形の侵食が引き起こされたためと推察される。
- ・気仙川河口部左岸においても陸地が消失しているが、これは引波時に河川堤防から越流した津波により堤防背後で洗掘が生じ、地形が侵食されたためと考えられる。
- ・鉄筋コンクリート構造物（水門、ホテル等）は、杭基礎形式であったため残存したものと推察される。

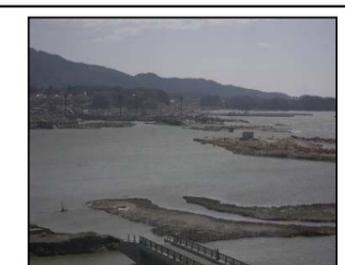
●海岸堤防の破堤により海水が流入

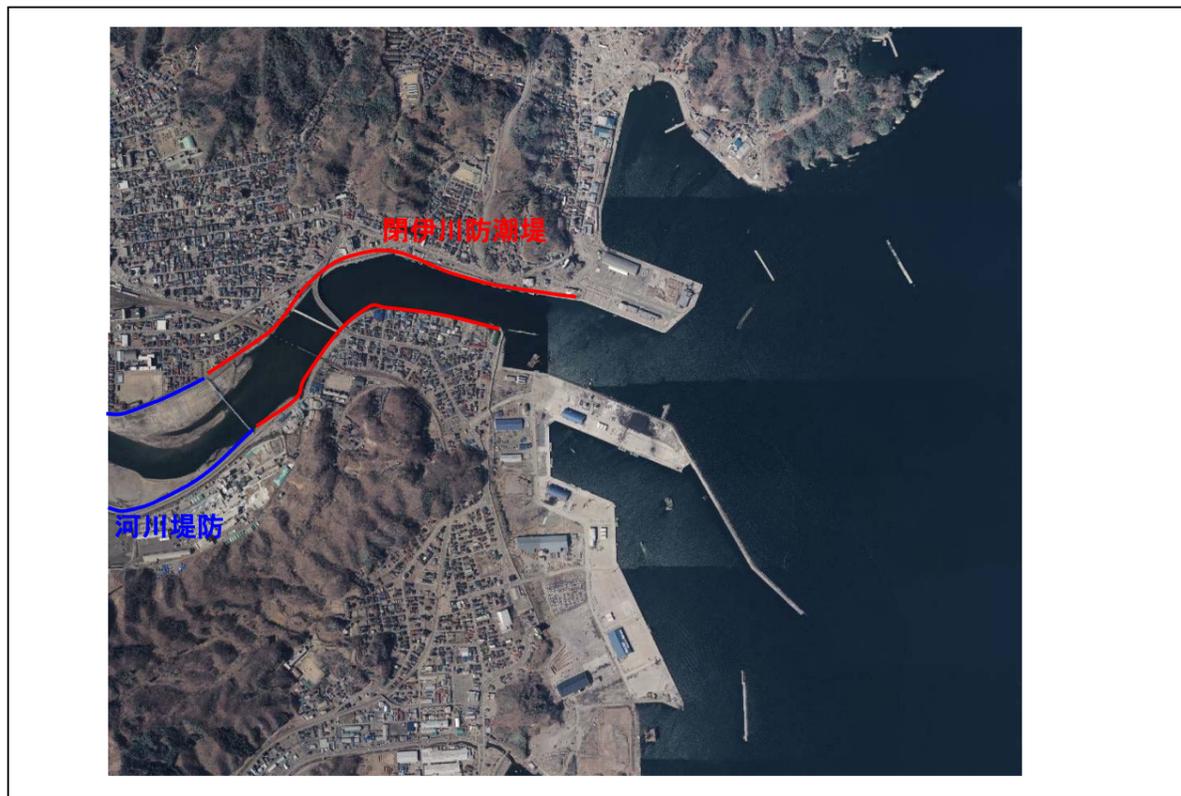
被災後の航空写真

- ・防潮堤 全壊(0.05km)

- ・防潮堤が整備済みの藤原地区では、津波は防潮堤を越え浸水被害が発生したが、家屋の倒壊等、甚大な被害とはなっていない。
- ・閉伊川防潮堤では津波が越流し、市街地に流入し、家屋などに甚大な被害を与えた。
- ・鍬ヶ崎地区では防潮堤が未整備であり、多くの木造家屋が全壊する甚大な被害となった。
- ・鍬ヶ崎地区でも鉄骨構造の水産加工施設等、漁業関係施設の背後では家屋等への被害が比較的少なかった。

- ・津波高はT.P+8.1m（鍬ヶ崎付近の痕跡）と推定される。
- ・津波の来襲方向や地形と湾の向き等と被害の関係について、検証する必要がある。
- ・漁港防波堤や漁業関係施設等による背後人家への被害津波低減効果について検証する必要がある。
- ・船や車、瓦礫等、漂流物による被害について検証する必要がある。
- ・防潮堤（河川部）の津波高さが右岸と左岸で異なるため被害に差異が生じた。このメカニズムを検証する必要がある。
- ・防潮堤の破堤について、裏法の構造は2次製品の多くが壊れ、現場打ちコンクリートは被害の程度が小さかった。構造体の違いによる耐力の検証が必要と考えられる。

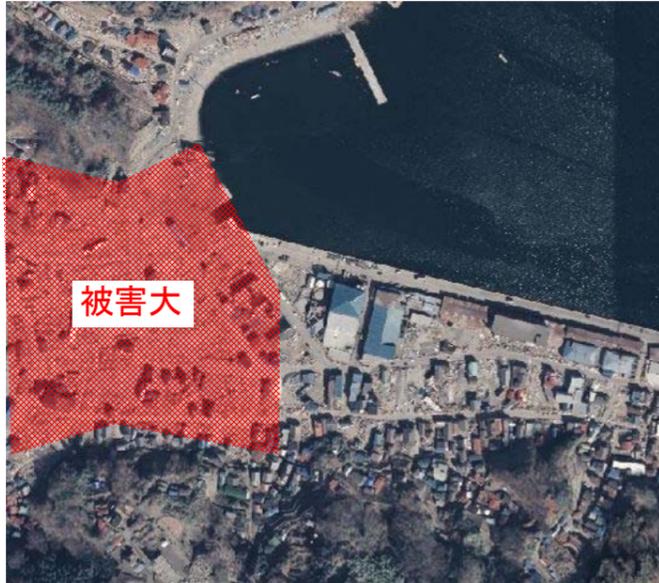
被害後

被害大

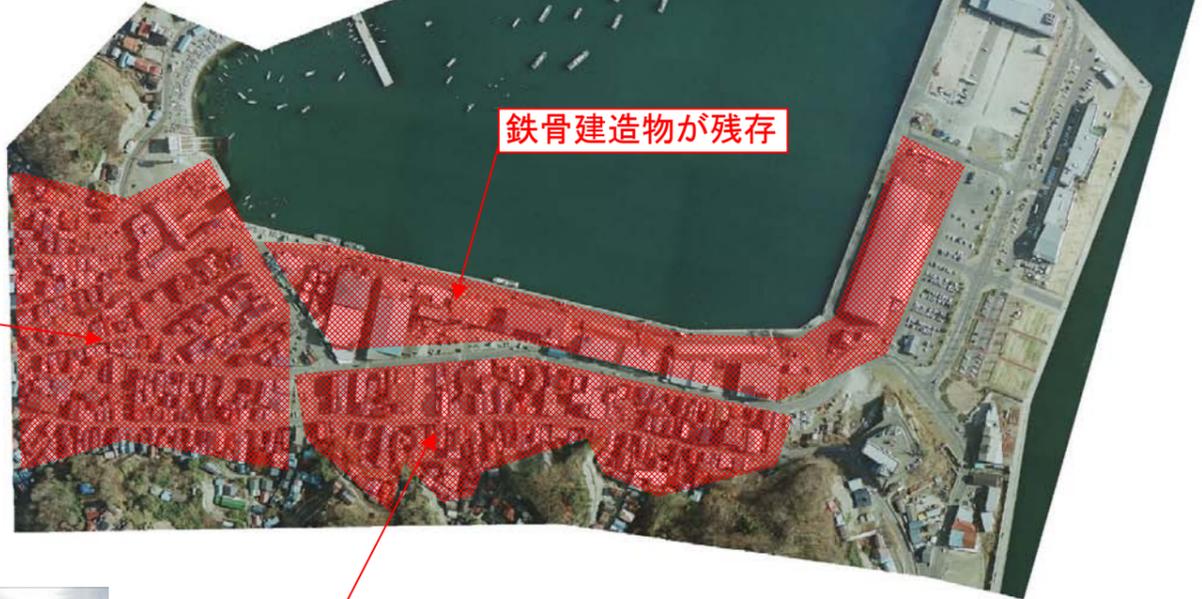
家屋全壊
被害:大

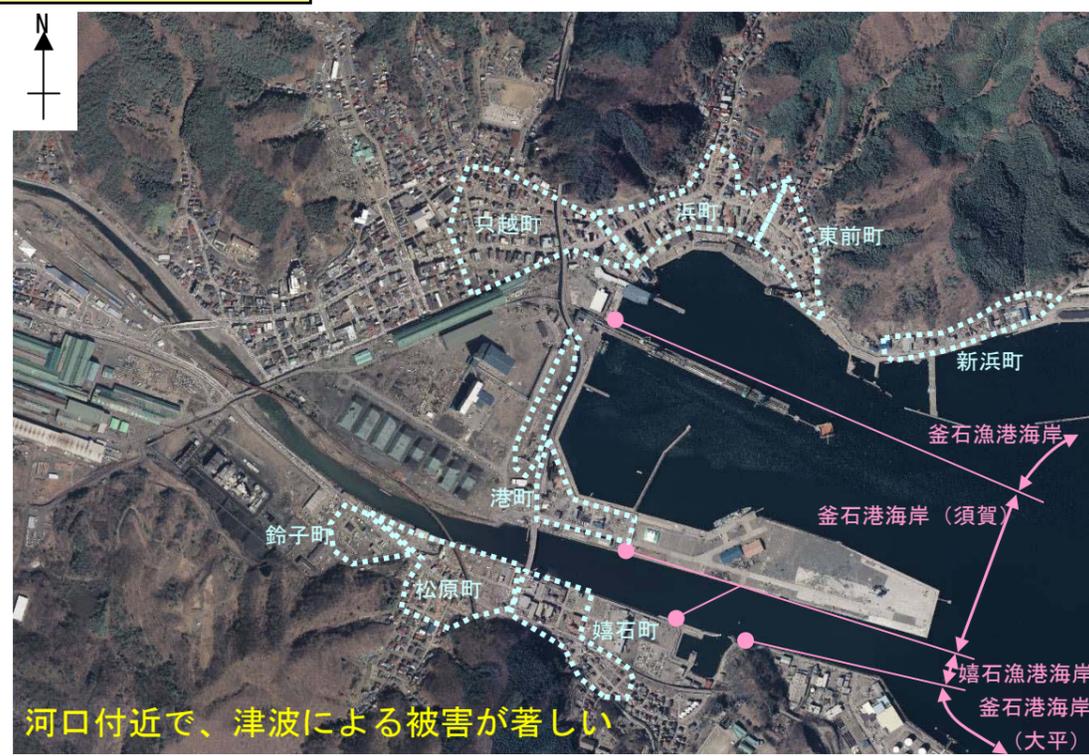
被災後の航空写真(H23撮影)

市町村名、地区名	釜石市、釜石港海岸		
主な津波防災施設の整備状況	計画基準	・計画津波高 T.P.+4.00m	
	整備状況	<ul style="list-style-type: none"> ・湾口防波堤 北堤990m、南堤670m ・既存施設高 T.P.+4.00m ・防潮堤(胸壁) 2.1km 	
被災状況	津波防災施設	<ul style="list-style-type: none"> ・湾口防波堤 北堤・南堤とも被災 ・防潮堤 半壊(1.4km) ・甲子川堤防 破堤(0.1km) [写真⑤] 	
	市街地、住宅等	<ul style="list-style-type: none"> ・津波の遡上は甲子川で約3.5kmに及ぶ。 ・中心市街地のほぼ全域(釜石駅より東側)が浸水。 ・建物の流失が顕著な区域は、海岸線に近い区域に集中(新浜町、東前町、浜町、只越町、港町、鈴子町、松原町、嬉石町)。 ・流出した建物は木造建物がほとんどで、鉄筋コンクリート構造の建物は残存[写真②]。 ・市内のアーケード支柱はほぼ全て残存。 ・甲子川に架かる橋梁に大きな被害は無い。 ・岩手県オイルターミナルの石油タンク、釜石港のクレーンは残存。 	
技術的な考察	<ul style="list-style-type: none"> ・津波高はT.P.+10.1m(須賀地区のビルにおける痕跡)と推定され、既存施設高(T.P.+4.0m)を6m以上上回った。 ・上記については技術的な検証が必要である。 ・海側に鉄筋コンクリートの建物が密集するところは、流失建物が少なく、建物群の津波制御効果が認められる[写真④]。 ・同様に海岸線に面する地域でも、場所によって被害の程度に差があることについて検証が必要。 ・河川堤防被災箇所は、背後に急斜面があるとともに、地盤の急変箇所であり、引き波により川表に堤防(コンクリート)が倒壊した[写真⑤]。 ・湾口防波堤の効果により、被害が軽減された可能性が高いと考えられる。(港湾空港技術研究所 作成資料による) ・防潮堤、河川堤防の被災メカニズムについて今後詳細な調査・検討が必要である。

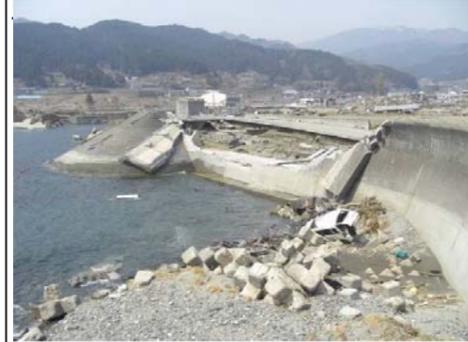
防潮堤比回区間(裏法被覆工なし: 上部工・本体)

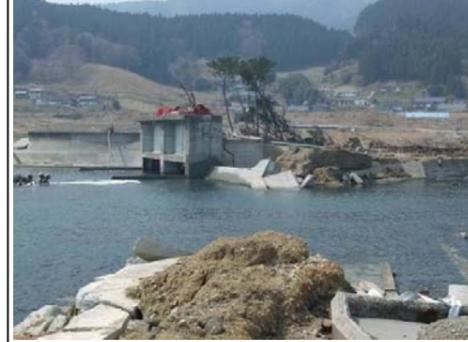
防潮堤被災区間(裏法被覆工あり: 破堤)

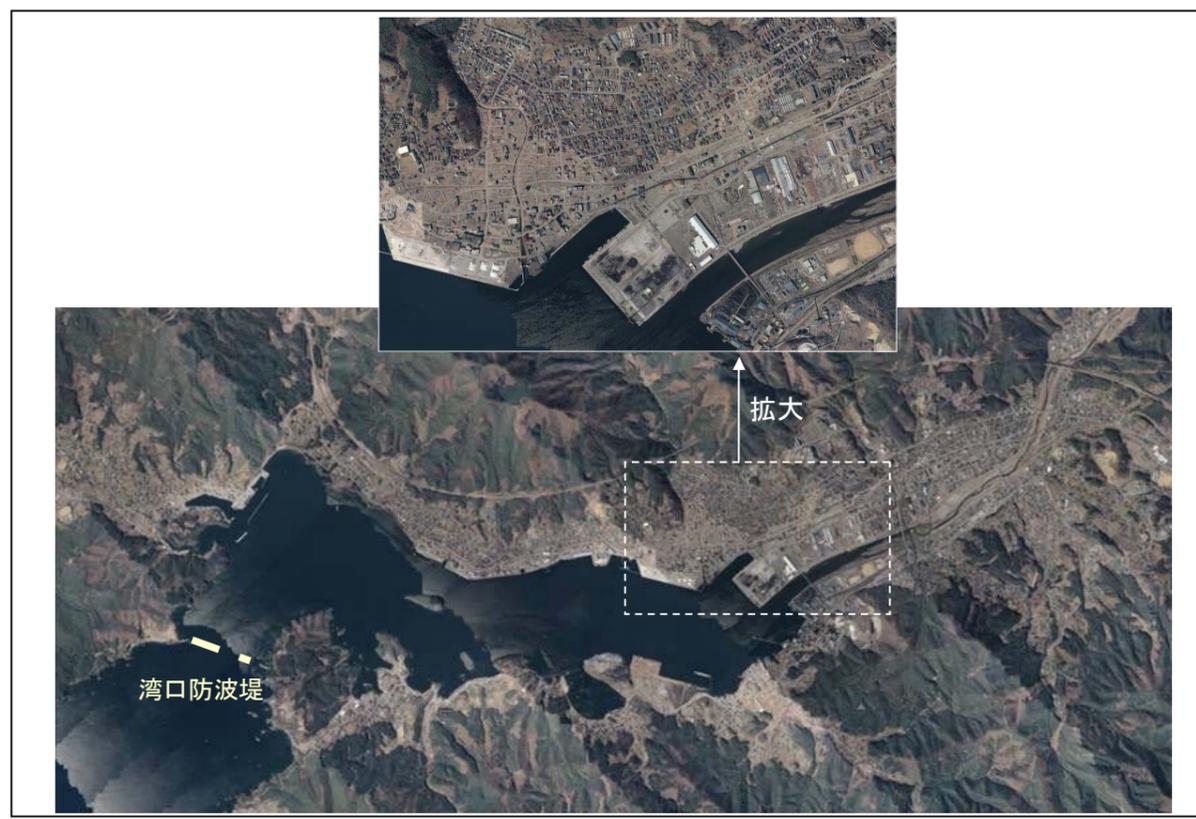
被災後の航空写真

主な津波防災施設	市街地、住宅地等
<ul style="list-style-type: none"> 湾口防波堤 ほぼ全壊 防潮堤 半壊(茶屋前地区 0.6km) 盛川堤防 破堤1箇所 10m 茶屋前水門 上屋損傷 陸閘 扉体流出 2基 	<ul style="list-style-type: none"> 盛川は盛地区まで津波が遡上(約4km)。 市街地の約半分が浸水し、木造家屋の多くが全壊。津波により移動、流出しているものも見られた。 鉄筋コンクリート構造物の多くは残存。(水門、工場、ビル等) 大船渡駅舎をはじめJR大船渡線の線路の一部が流出。 湾口防波堤はほぼ全壊したが、湾内の防潮堤の多くは残存。

- 津波高はT.P+10.4m(茶屋前地区の痕跡)と推定される。
- 湾内の防潮堤の多くは残存していることから、湾口防波堤により、被害が軽減された可能性が高いと推察される。
- みなと公園北側地先防潮堤の被災は、背後は沈下して湛水しており、主に津波の越流・引き波による洗掘が原因と考えられるが、地盤を考慮すると液状化等による沈下の可能性も考えられる。
- 茶屋前ふ頭の胸壁前面等で確認される構造物前面の洗掘は、マスコミで公開されている大船渡市街地における津波来襲時の映像や木造家屋が流出していることから、津波の越流、引き波によるものと考えられる。
- 貯木場の木材が津波により流出し、堤防の破堤に影響を及ぼした可能性もあり、今後調査検証が必要である。

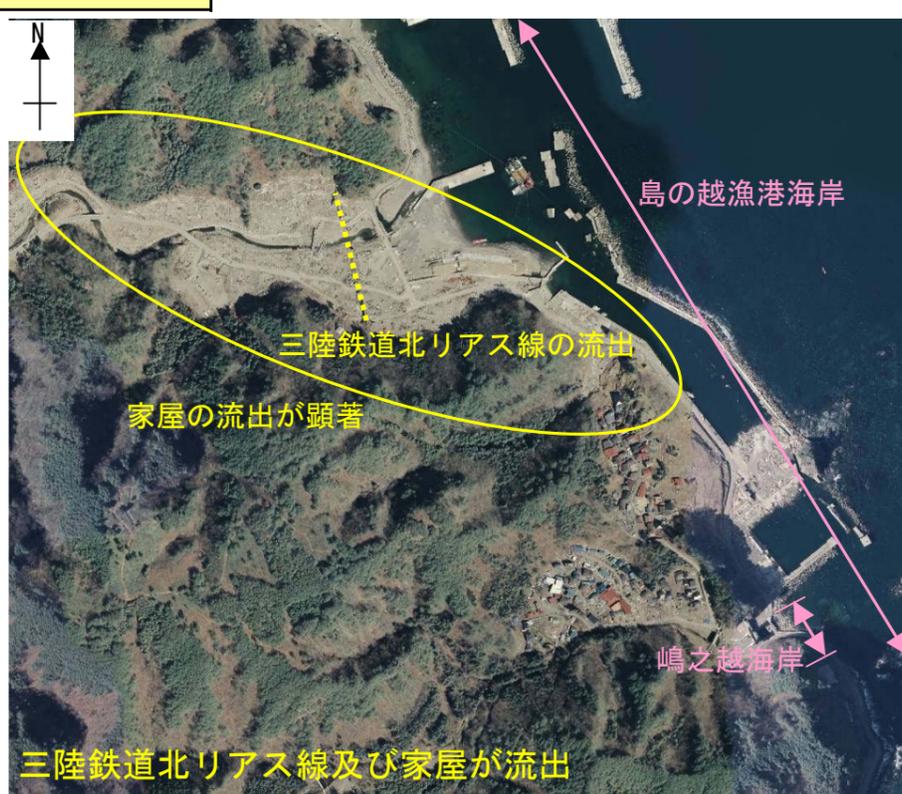
被災後の航空写真(H23撮影)

市町村名、地区名		田野畑村、島の越漁港海岸、嶋之越海岸	
主な津波防災施設の整備状況	計画基準	・計画津波高 T.P.+14.3m	
	整備状況	【島の越漁港海岸】 ・既存施設高 T.P.+7.30m ・防潮堤 0.5 km ・松前川水門 1基 ・陸閘 4基	【嶋之越海岸】 ・既存施設高 T.P.+14.30m ・嶋之越水門 1基 ・陸閘 2基 但し、工事中
主な津波痕跡値		・T.P.+11.6m (嶋之越水門上屋の痕跡)	
被災状況	津波防災施設	【島の越漁港海岸】 ・防潮堤 被災[写真③] ・松前川水門 被災[写真②] ・陸閘 2基被災 【嶋之越海岸】 ・嶋之越水門 機械設備破損[写真⑥] ・陸閘 機械設備破損 ・工事中の水門には、大きな被害なし[写真⑦]	
	市街地、住宅等	【島の越漁港海岸】 ・河口から約1kmまでの区間の全域が浸水し、ほとんどの建物が流出。 ・島の越駅が流失、北リアス線橋梁が倒壊(150m) ・岩泉平井賀普代線は残存 ・島の越漁港の上屋施設が流出したほか、防波堤などの漁港施設に被害が発生[写真⑤]。 【嶋之越海岸】 ・工事中水門背後の既設水門(T.P.+10.0m)を津波が越え、多数の建物が浸水するも流失を免れる。	
技術的な考察		・津波高はT.P.+23.7m(島の越漁港海岸の痕跡)、T.P.+11.6m(嶋之越水門上屋の痕跡)と推定される。 ・防潮堤、水門の天端が計画津波高より低い島の越漁港海岸の被害が顕著であることから、防潮堤、水門の効果に差が生じたものと考えられる。 ・嶋之越地区では、既存と工事中の2基の水門により、被害を軽減した可能性がある。 ・島の越漁港海岸の背後地形は比較的緩勾配であるが、嶋之越海岸の背後は低地が少なく比較的高いところに家屋がある。 ・上記の地形的特性、建物配置により隣接地区の被害に差が生じたことも考えられる。 ・近接した地域であったも、津波による浸水範囲が大きく異なっており、防波堤及び水門の効果検証が必要である。

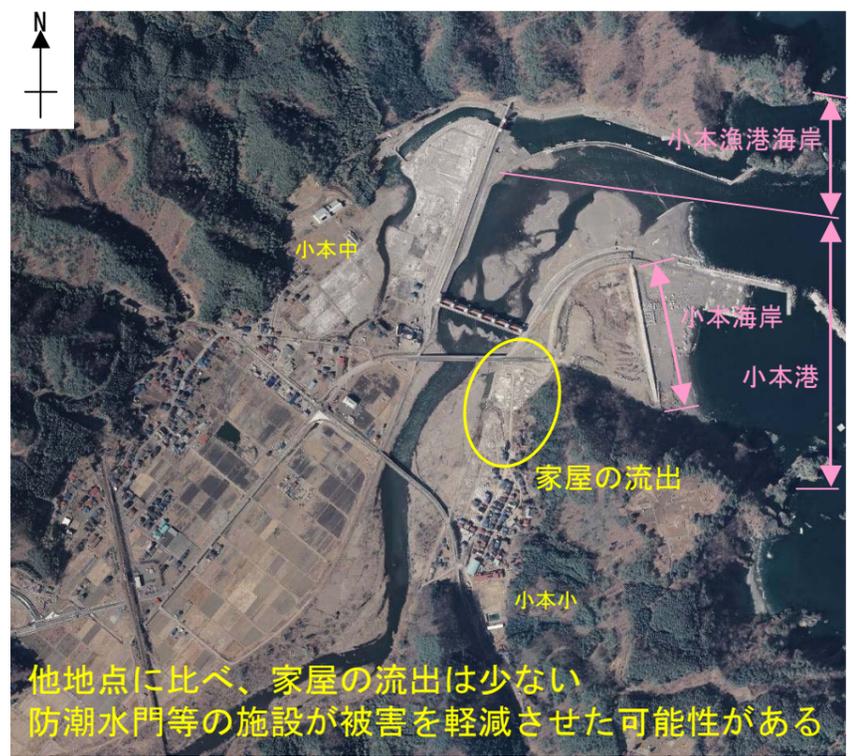
被災後の航空写真(H23撮影)

他地点に比べ、家屋の流出は少ない
防潮水門等の施設が被害を軽減させた可能性がある

市町村名、地区名	岩泉町、小本海岸	
主な津波防災施設の整備状況	計画基準	・計画津波高 T.P.+13.3m
	整備状況	・既存施設高 T.P.+13.3m ・防潮堤 海岸堤防0.4km ・河川堤防 (左岸0.45km、右岸0.35km) ・小本川水門 1基 (漁港水門:1基)
主な津波痕跡値	・T.P.+19.3m (小本川水門上屋の痕跡)	
被災状況	津波防災施設	・海岸堤防 一部破損約0.2km、前面・背後が洗掘 ・防潮堤 護岸一部破損 ・小本川水門 機械設備破損。 ・小本川河川堤防破堤 (0.1km)
	市街地、住宅等	・河口から左岸約1.2km、右岸約0.9kmまでの区間が浸水。 ・浸水面積は左岸約50ha、右岸約12ha。 ・海岸堤防を津波が激しく越流し、背後の保安林が流失し、水門上流右岸側の集落が浸水、約半数が流失。 ・左岸側は広範囲に浸水するも流失家屋は国道45号線より北側(下流側)に集中。 ・小本小学校(右岸側)が約50cm浸水、小本中学校(左岸側)が約2.0m浸水。 ・三陸鉄道には津波被害はなし。
技術的な考察	<p>・津波により、小本川水門の上屋(T.P.+19.3m)に被害が生じている。なお、浸水被害の程度から判断し、津波高と痕跡水位の検証が必要である。</p> <p>・海岸堤防と右岸防潮堤を越流した津波が、右岸堤防背後に沿って右岸集落に流入し、家屋を浸水、流出させた。</p> <p>・上記の津波が右岸堤防を裏側から越流したために右岸堤防が破堤した。</p> <p>・水門下流部の防潮堤(左右岩)を津波が越流したが堤防の被害は法面が破損する程度であった。</p> <p>・水門を越えた津波が左岸堤防を越流したが、破堤には至っていない。</p> <p>・海岸堤防、防潮堤、水門が決定的な被害を受けずに機能したことにより、家屋の流出被害を軽減した可能性が高いと推察される。</p> <p>・小本中学校は、防潮堤の背後に位置し地盤高が低いため浸水深が深く、小本小学校は地盤高が高いため浸水深は約50cmに抑えられたと推察される。</p> <p>・防潮堤を越流し保安林を流出させた津波による被害、小本川左右岸の浸水深の違い等についての検証が必要である。</p> <p>・また、水門の被害が小さいことから、水門位置と波向き観点から被害に関する検証が必要である。</p>

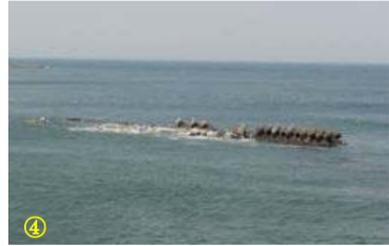
離岸堤の一部が被災し、破壊もしくは流出している（写真④）。
