国営盛岡南部地区 事業構想（案）

II 各施設の現状（機能診断結果）と整備構想

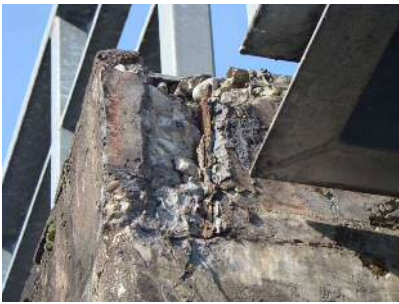
機能診断結果		健全度評価	
コンクリート 構造物	護床工、取付水路、沈砂池、土砂吐堰柱	・接水部の流水等の影響による摩耗 ・凍害によるひび割れ、剥落	S-3 (要補修)
機械設備	ゲート、電気設備、操作盤	・流水や流砂による塗装劣化 ・電気機器の経年劣化、交換部品の入手困難	—

土砂吐堰柱（鉄筋露出）

整備構想		
コンクリート 構造物	取付水路、沈砂池	ひび割れ補修、FRPM 板パネル接着、目地補修
	護床工	高強度コンクリートパネル
	土砂吐堰柱、洪水吐堰柱	ひび割れ補修、耐震化補強（モルタル補強 ATP 工法、等）
機械設備	ゲート	塗替塗装等補修整備
	電気設備、操作盤	更新

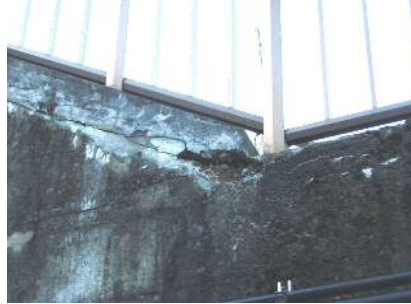
取付水路（コンクリート剥落）

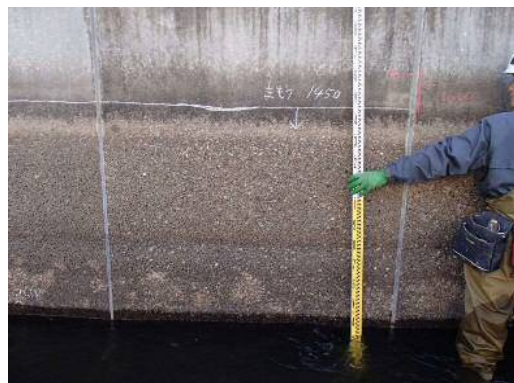
機能診断結果		健全度評価
コンクリート構造物	開水路 B5.5m×H2.2m ～B5.5m×H2.0m	接水部の流水等の影響による摩耗
機械設備	分水工ゲート、 水位調整施設、 除塵機	経年劣化

接水部の摩耗状況

整備構想		
コンクリート構造物	開水路 B5.5m×H2.2m ～B5.0m×H2.0m L=480m	FRPM板パネル接着
機械設備	分水工ゲート、水位調 整施設、除塵機	塗替塗装等補修整備

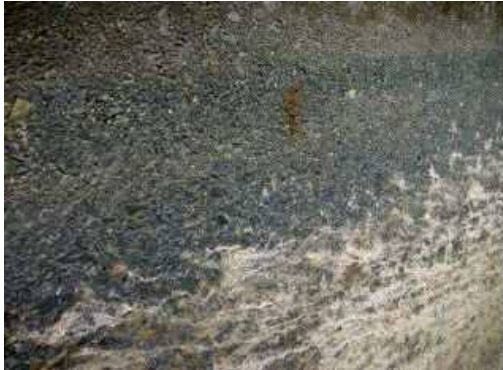
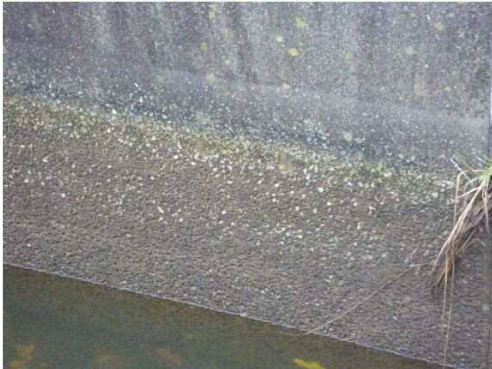
機能診断結果			健全度評価
コンクリート構造物	開水路 B4.0m×H1.6m ～B2.2m×H1.2m	接水部の流水等の影響による局所的な摩耗	S-3 (要補修)
機械設備	分水工ゲート、余水吐ゲート、水位調整施設、除塵機	経年劣化	—
接水部の摩耗状況

整備構想		
コンクリート構造物	開水路 B4.0m×H1.6m ～B2.6m×H1.2m L=60m	表面被覆（モルタルライニング工法）、ひび割れ補修、目地補修
機械設備	分水工ゲート、余水吐ゲート、水位調整施設、除塵機	塗替塗装等補修整備
開水路（モルタルライニング工法）

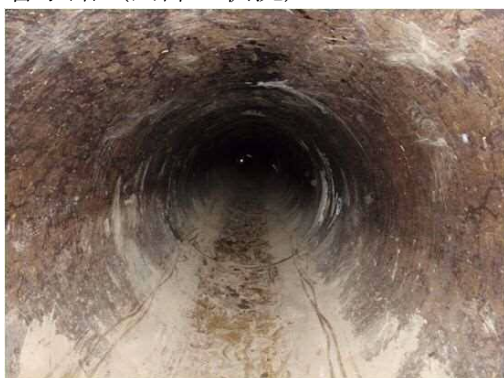
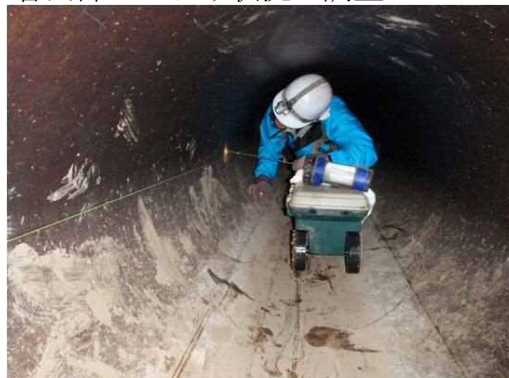
機能診断結果		健全度評価	
土木設備	管水路 (FRPM 管) φ 1,000mm~700mm	<ul style="list-style-type: none"> 地下水位の変動により基礎砂が流出したと推測される箇所で、許容値（目安 5%）を超えるたわみ ひび割れ 	S-3 (要補修)
機械設備	空気弁	経年劣化（腐食）	—

管水路（内部の状況）

管内部のたわみ状況の調査

整備構想		
土木設備	管水路 (FRPM 管同等以上、 市道横断部 DCIP 管) φ 1,000mm~700mm L=1,500m	更新
機械設備	空気弁	更新

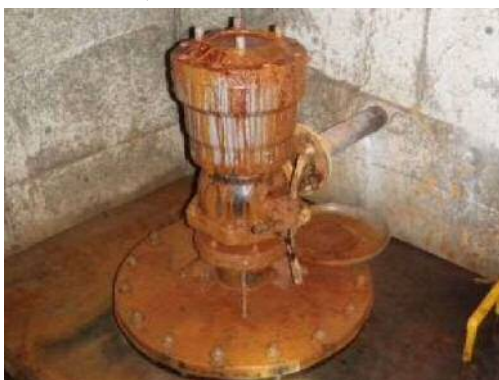
空気弁（錆の発生）

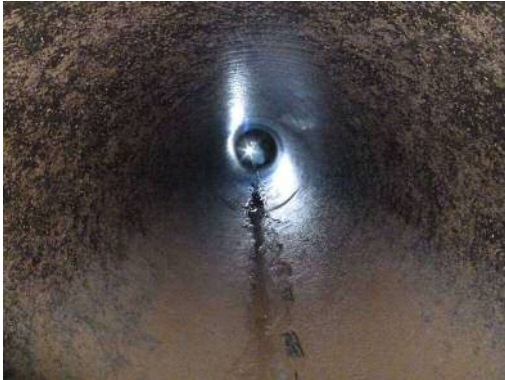
機能診断結果		健全度評価
土木設備	管水路（FRPM 管） φ2,000mm～1,200mm	地下水位の変動により基礎砂が流出したと推測される箇所、許容値（目安5%）を超えるたわみ
機械設備	空気弁、流量計、制水弁	経年劣化（腐食）

管水路（内部の状況）

整備構想		
土木設備	管水路（FRPM 管同等以上） φ2,000mm～1,350mm L=600m	更新
機械設備	空気弁、流量計、制水弁	更新

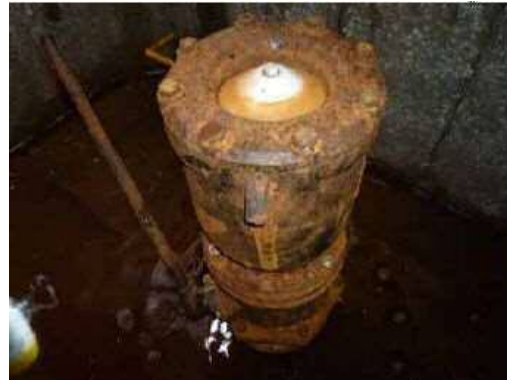
空気弁（錆の発生）

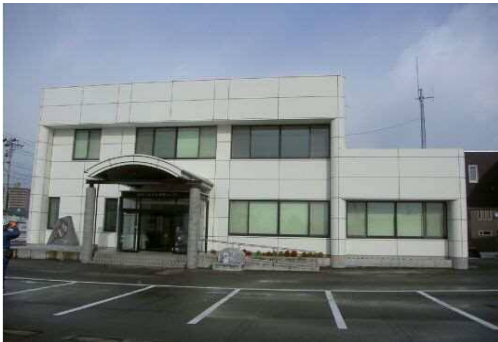
機能診断結果			健全度評価
土木設備	建屋	経年劣化による建屋の屋上の雨漏り	S-3 (要補修)
機械設備	電気通信設備	<ul style="list-style-type: none"> ・演算記録部の機器等の故障の頻発 ・交換部品の入手困難 	—

用水管理センター（雨漏り）

整備構想		
土木設備	建屋	屋上防水材塗布
機械設備	電気通信設備	更新

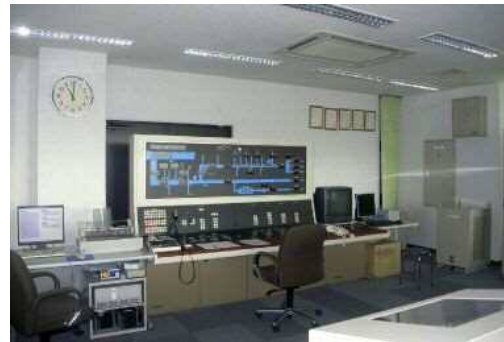
操作機器（故障の頻発）
