岩手県の道路メンテナンスへの 取組等について

令和3年11月25日

岩手県県土整備部
道路環境課

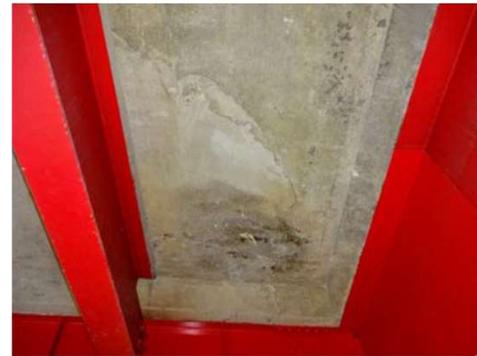
床版の漏水・遊離石灰

- 2016点検
- （国）106号
- 飛鳥口橋

床版下面に、遊離石灰の析出が確認される。橋面水の浸透によるひびわれ面の擦り磨きを助長することが懸念される。

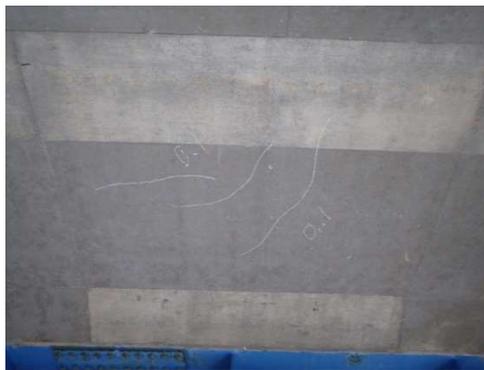
床版のひびわれ

- 2018点検
- （主）盛岡大迫東和線
- 金仏橋

床版に1方向で幅0.1mm程度の床版ひびわれが確認される。ひびわれ間隔は300mm程度である。

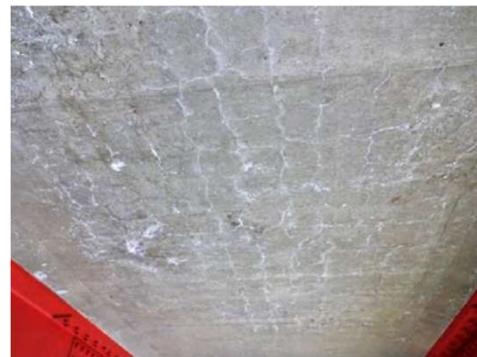
床版のひびわれ

- 2016点検
- （国）106号
- 猫沢橋

RC床版下面に漏水・遊離石灰を伴う2方向の床版ひびわれが確認され、一部に角落ちも確認されるため、床版の連続性に影響が生じている可能性がある。

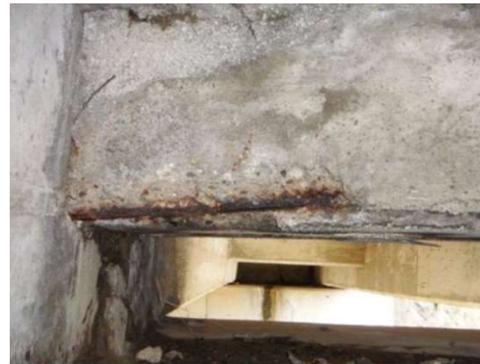
コンクリート桁の剥離・鉄筋露出

- 2015点検
- （国）282号
- 赤川橋

コンクリート桁(RC桁)に局所的な剥離・鉄筋露出が確認される。耐荷力低下の可能性は低いものの、被りコンクリートによる防錆効果が低下している状態である。

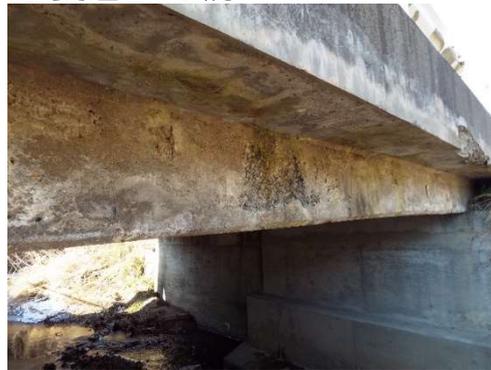
コンクリート桁の剥離・鉄筋露出

- 2017点検
- （国）395号
- 菱倉六の橋

コンクリート主桁に局所的な剥離が確認される。鉄筋露出には至っていない。

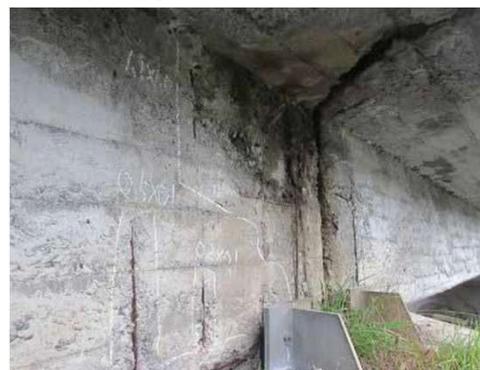
コンクリート桁の剥離・鉄筋露出

- 2017点検
- （主）一戸葛巻線
- 薬師橋

コンクリート桁（RC桁）に鉄筋露出が見られ、一部で鉄筋の断面減少が確認される。設計時の鉄筋量が減少しており、耐荷力が低下している可能性がある。

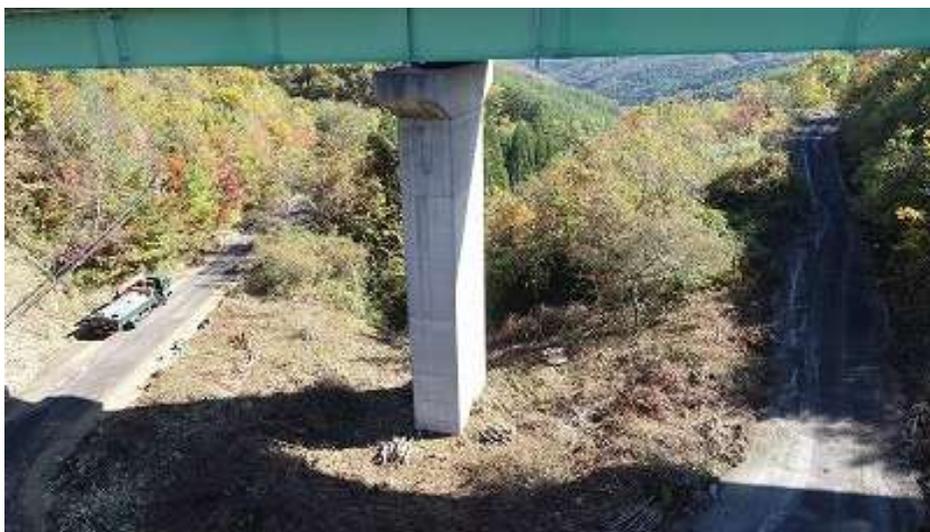
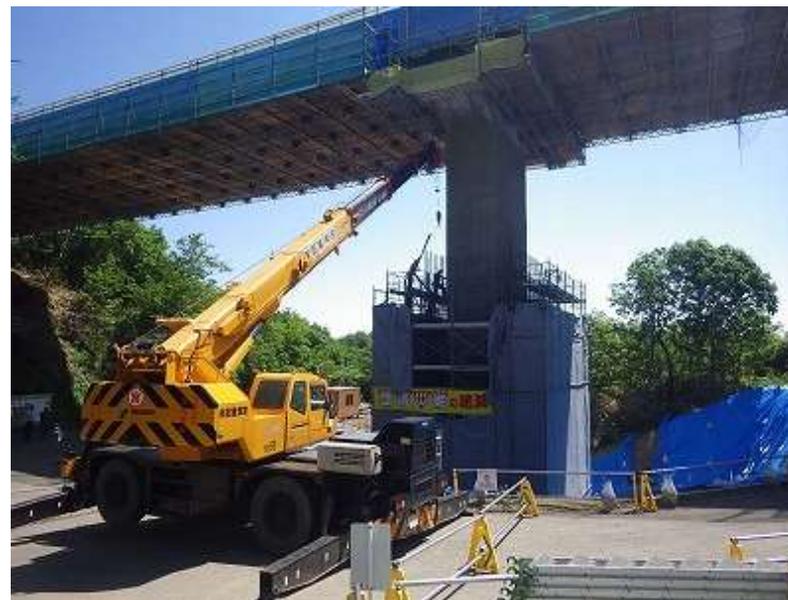
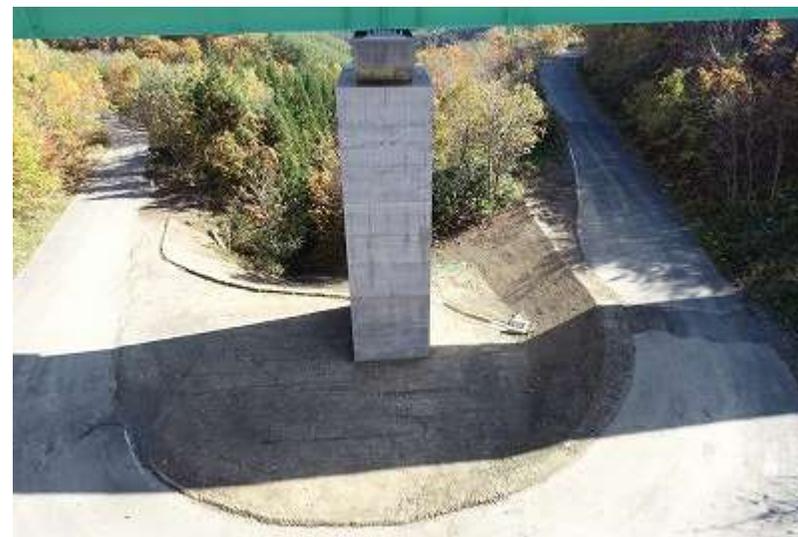
路線名：一般国道281号
橋梁名：明神橋
橋長：108.0m
建設年：1983年(昭和58年)
橋梁形式：2径間連続非合成鈹桁橋
所在地：久慈市
点検結果：平成27年度(2015年度)
健全性Ⅱ(予防保全段階)
主な工事内容：橋脚巻立工、支承取替工
工事期間：平成30年度～令和元年度

○工事着手前(P1 橋脚巻立工)

○工事状況(P1 橋脚巻立工)

○工事完成(P1 橋脚巻立工)

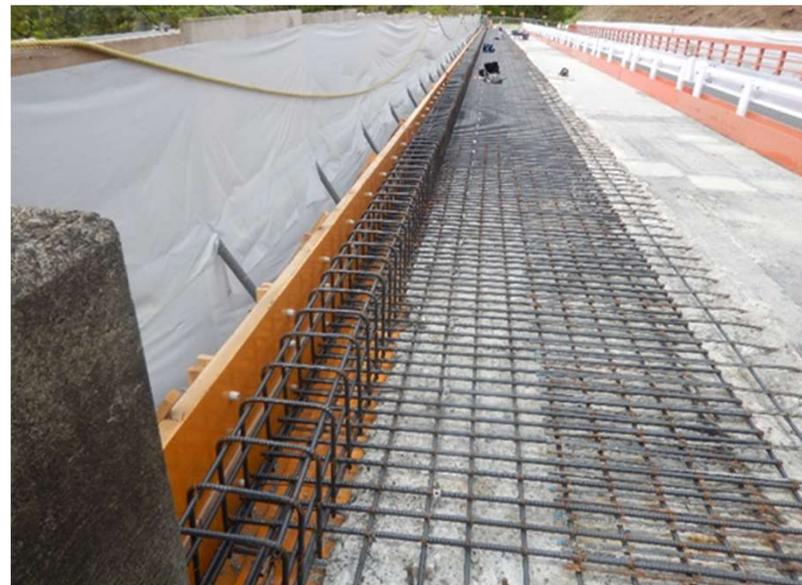
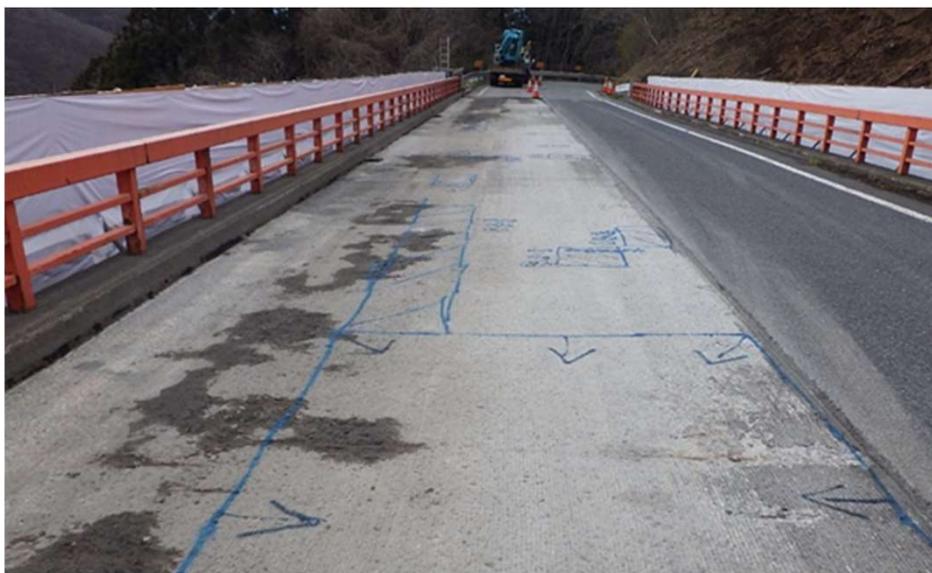
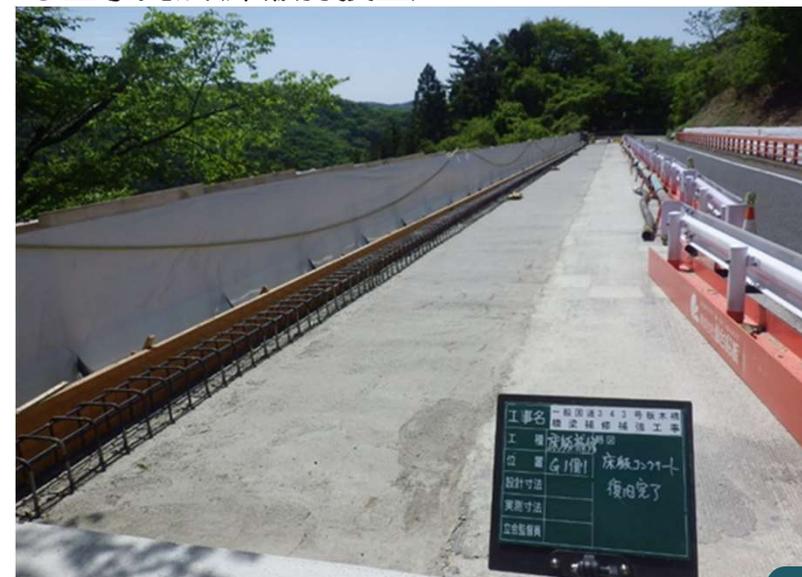
路線名：一般国道343号
橋梁名：板木橋
橋長：70.6m
建設年：1969年(昭和44年)
橋梁形式：3径間連続非合成鈹桁橋
所在地：一関市
点検結果：平成28年度(2016年度)
健全性Ⅲ(早期措置段階)
主な工事内容：床版打換工、支承取替工
工事期間：令和2年度～令和3年度

○工事状況(床版打換工)

○工事着手前(床版打換工)

○工事完成(床版打換工)

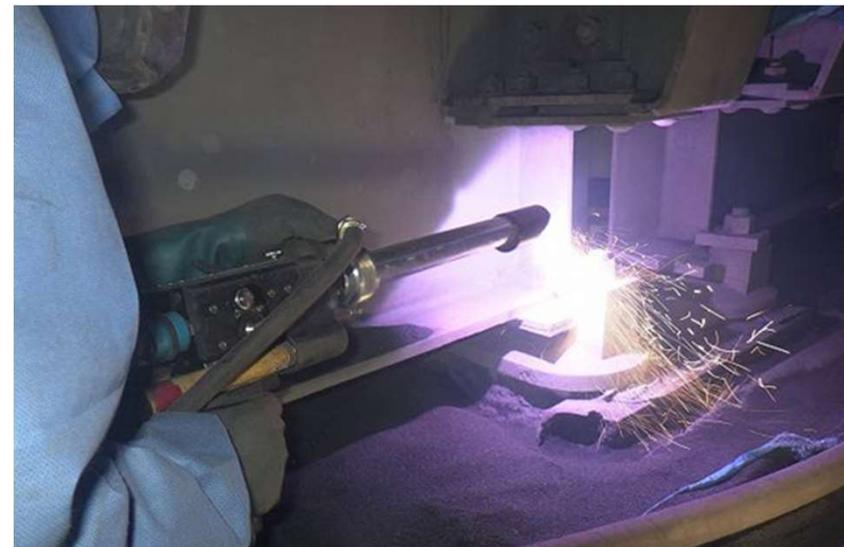
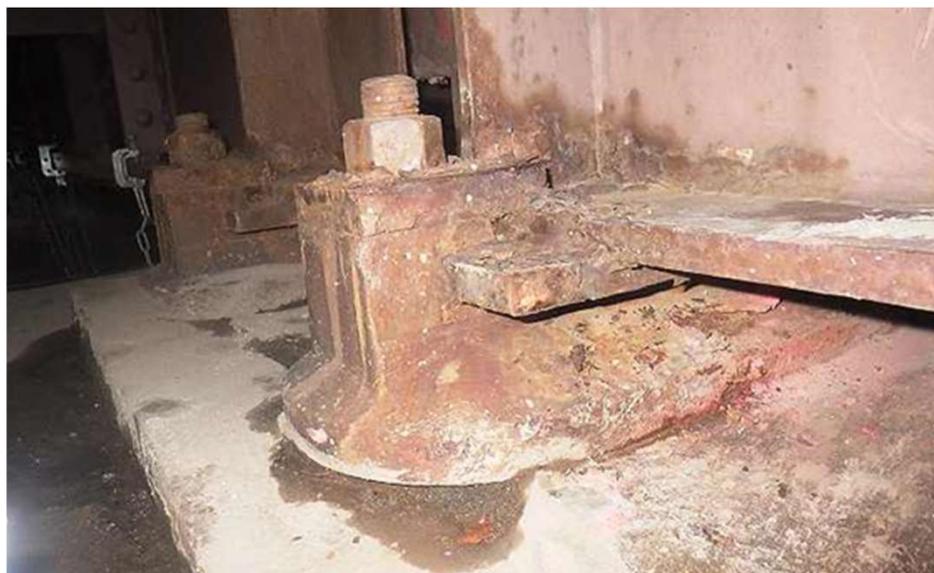
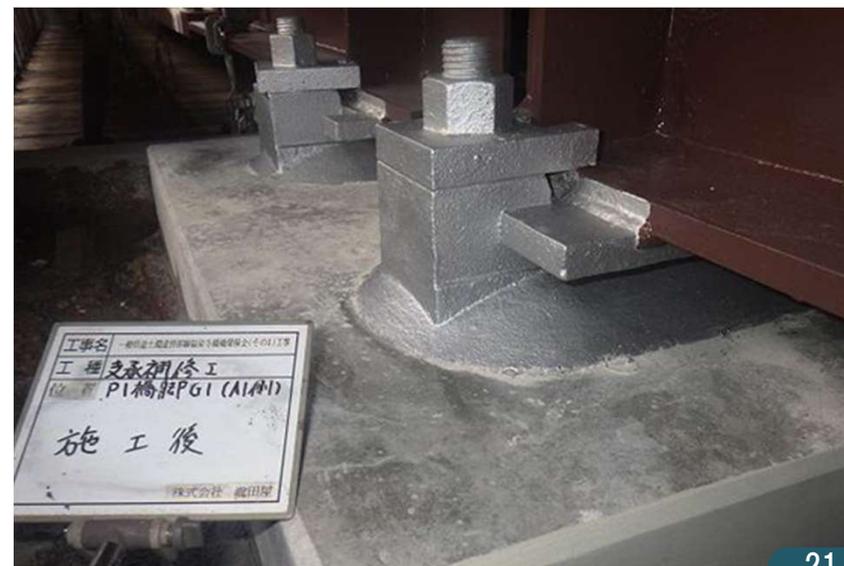
路線名：一般県道土淵達曾部線
橋梁名：福泉寺橋
橋長：61.6m
建設年：1968年(昭和43年)
橋梁形式：単純合成鋼桁橋3連
所在地：遠野市
点検結果：平成29年度(2017年度)
健全性Ⅲ(早期措置段階)
主な工事内容：支承補修工、塗装塗替工
工事期間：令和2年度～令和3年度

○工事状況(支承補修工)

○工事着手前(支承補修工)

○工事完成(支承補修工)

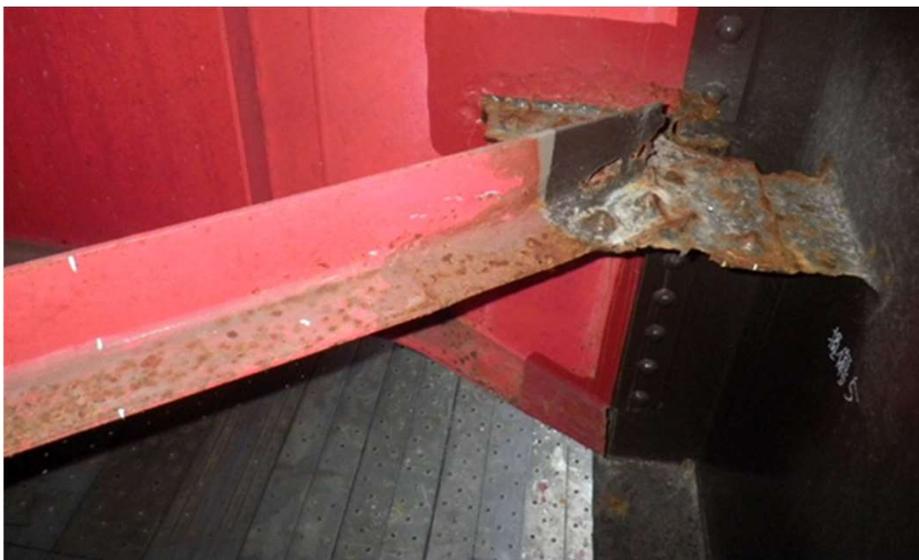
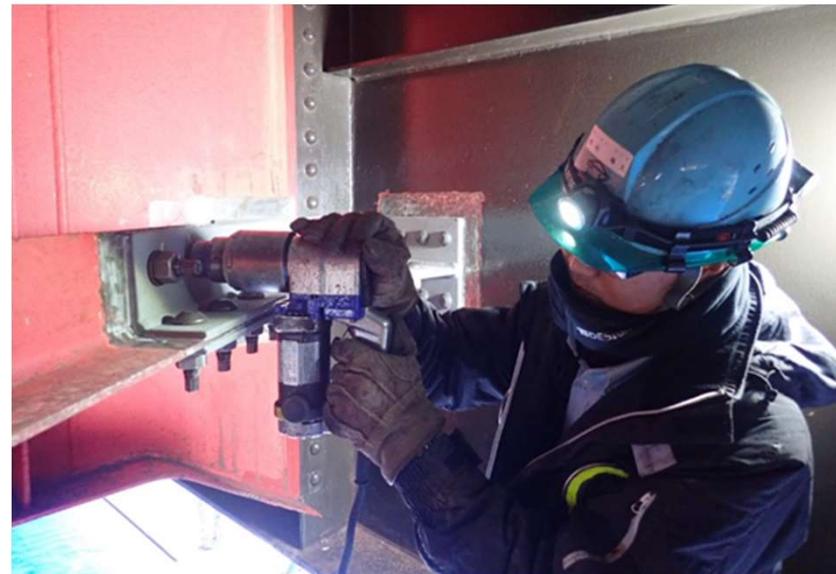
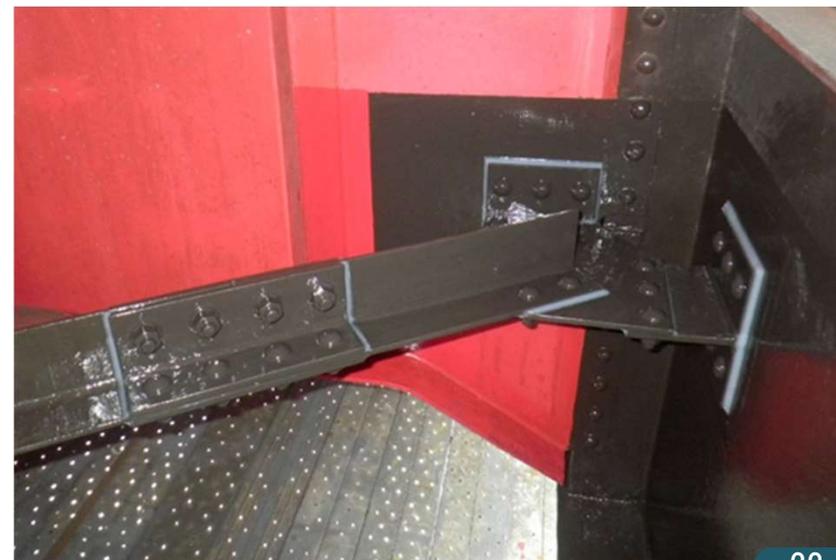
路線名：一般国道106号
橋梁名：達曽部橋
橋長：65.0m
建設年：1977年(昭和52年)
橋梁形式：3径間連続鋼方杖ラーメン橋(ゲルバ-桁)
所在地：宮古市
点検結果：平成27年度(2015年度)
健全性Ⅲ(早期措置段階)
主な工事内容：当て板補修工、伸縮装置補修工
工事期間：令和2年度～令和3年度

○工事着手前(当て板補修工)

○工事状況(当て板補修工)

○工事完成(当て板補修工)

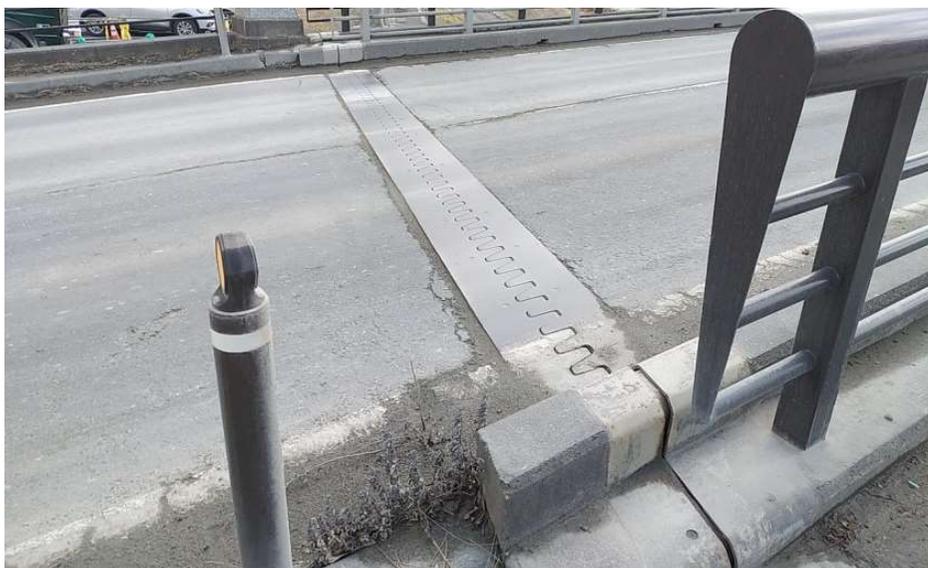
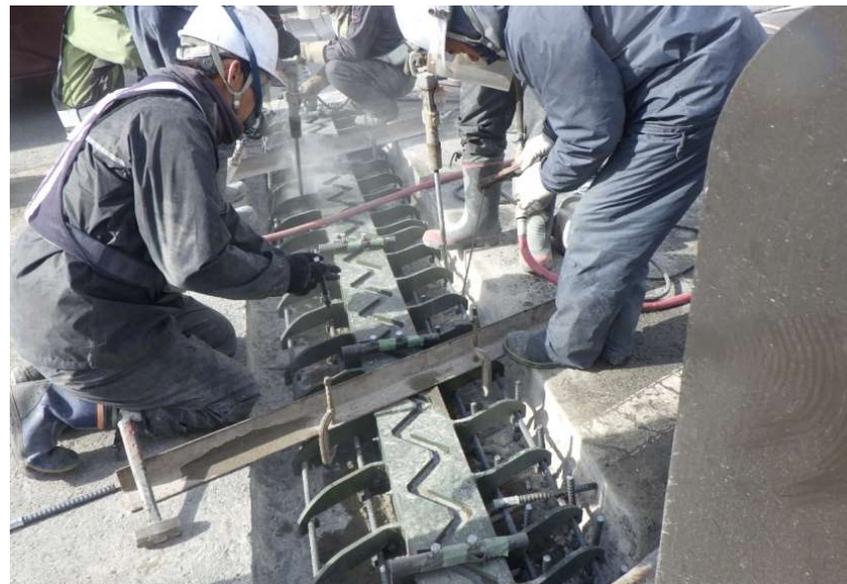
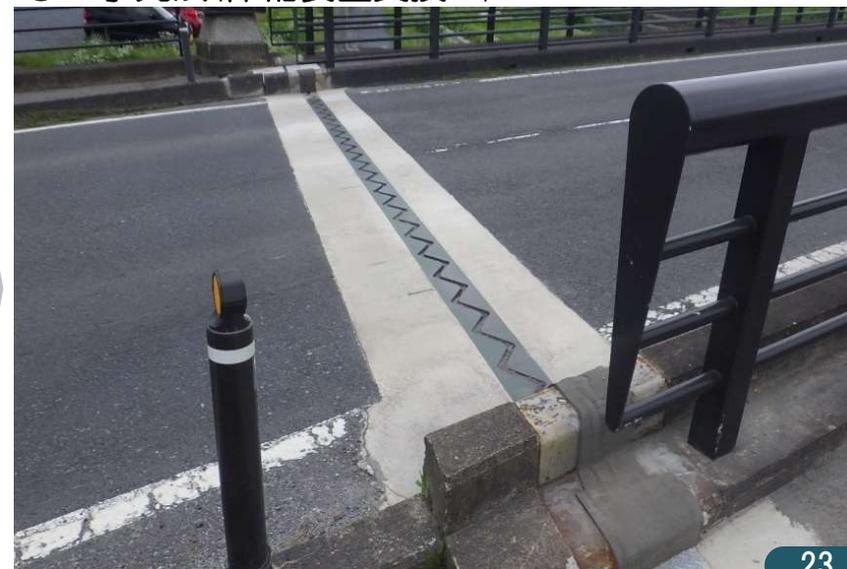
路線名：主要地方道一関大東線
橋梁名：狛鼻大橋
橋長：90.1m
建設年：1982年(昭和57年)
橋梁形式：3径間連続非合成鈹桁橋
所在地：一関市
点検結果：平成27年度(2015年度)
健全性Ⅲ(早期措置段階)
主な工事内容：支承補修工、伸縮装置交換工
工事期間：令和元年度～令和2年度

○工事着手前(伸縮装置交換工)

○工事状況(伸縮装置交換工)

○工事完成(伸縮装置交換工)
