## **2 無量光院跡の発掘調査及び復旧・修復(再現) の計画に係る報告**

# 1 2011～2013年の発掘調査成果

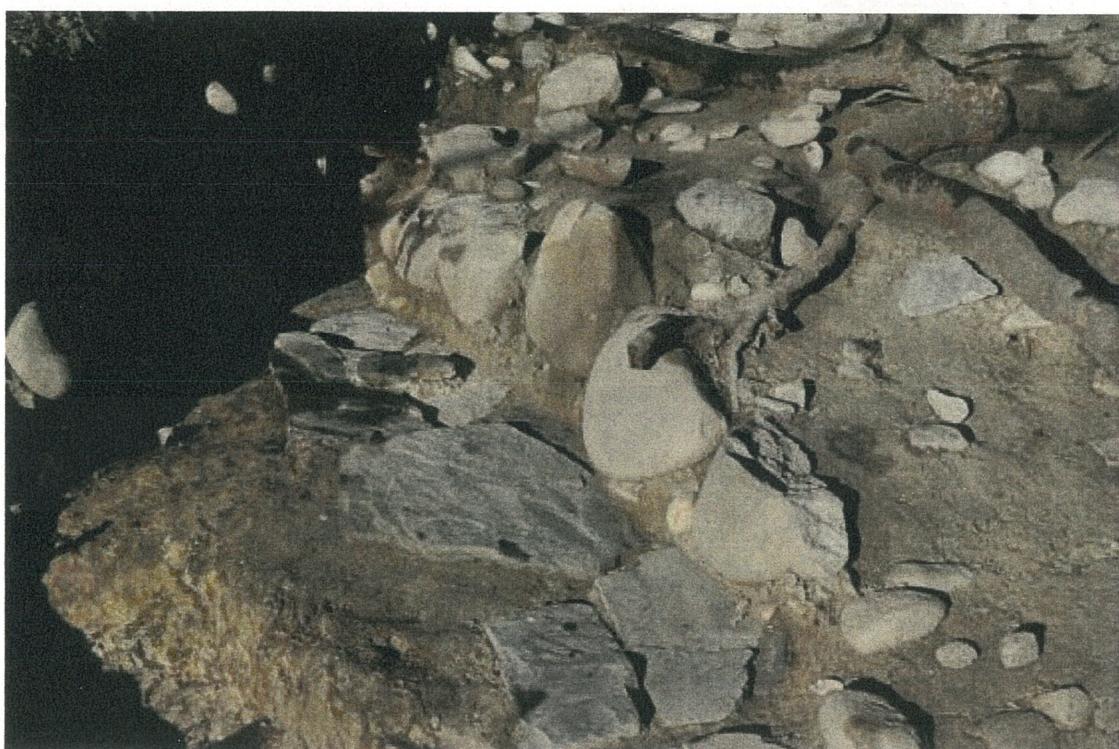
南翼廊東・南辺の基壇の積み土外側に沿って、川原石が並んでいた状況を確

認した(写真1)。これらの川原石は基壇の外周に敷かれた平らな石材の上面に据えられており、一部は基壇築成土にめり込んだ状態で発見した。

写真1 本堂基壇の板石敷と人頭大川原石の配列（南西から北東方向）

本堂の基壇は地山を削り出し、基壇の縁辺に沿って板石が配置された後、地盤の締まった粘土層を切り出した粘土を盛土して築成されていた(写真1)。また、基壇の築成土の表面には川原石を敷き詰めるという独特の基壇化粧であることを把握した(図5)。

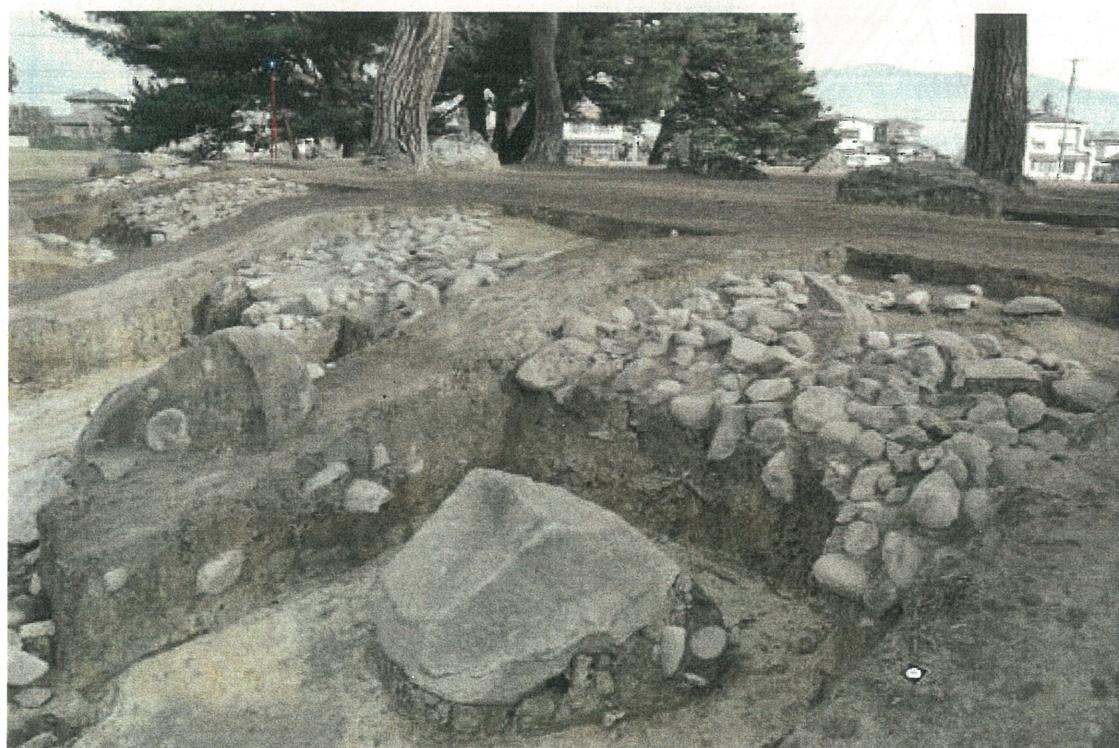
本堂背面(西側)の天端では、直径2~20cmの川原石が面的に広がっていた。

写真2 南翼廊基壇上面の川原石敷と礎石（南東から北西方向）

この川原石は基壇築成土の最上層に含まれており、基壇表面に露出していた。同様に本堂母屋南東隅の礎石付近でも(川原石の広がりを)確認しており(写真2)、その範囲は少なくとも裏階部分より外側に広がっているものと思われる。

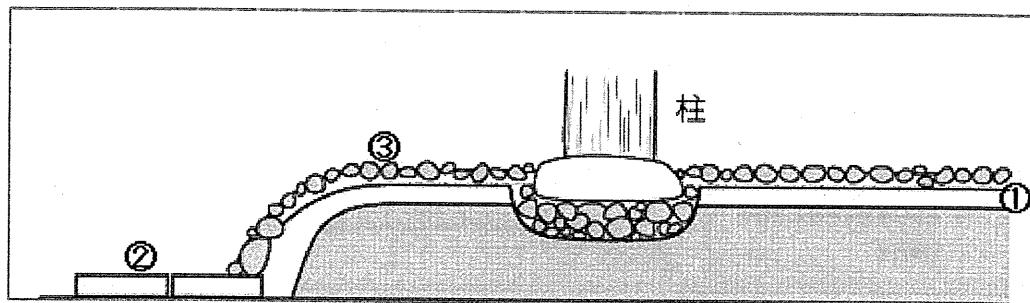
図5 基壇の築成方法模式図

①地盤の締まった粘土層を削り出して基壇の概形を造り、その上に地盤層の切土により発生した粘土を築成した。②その外周に切石(板石)を敷き並べた。③基壇側に位置する石敷(板石)の上端から基壇築成土の斜面に沿って人頭大の石を積み上げ、基壇築成土の上面を覆う川原石敷の縁辺部とすりつけた(図5)。

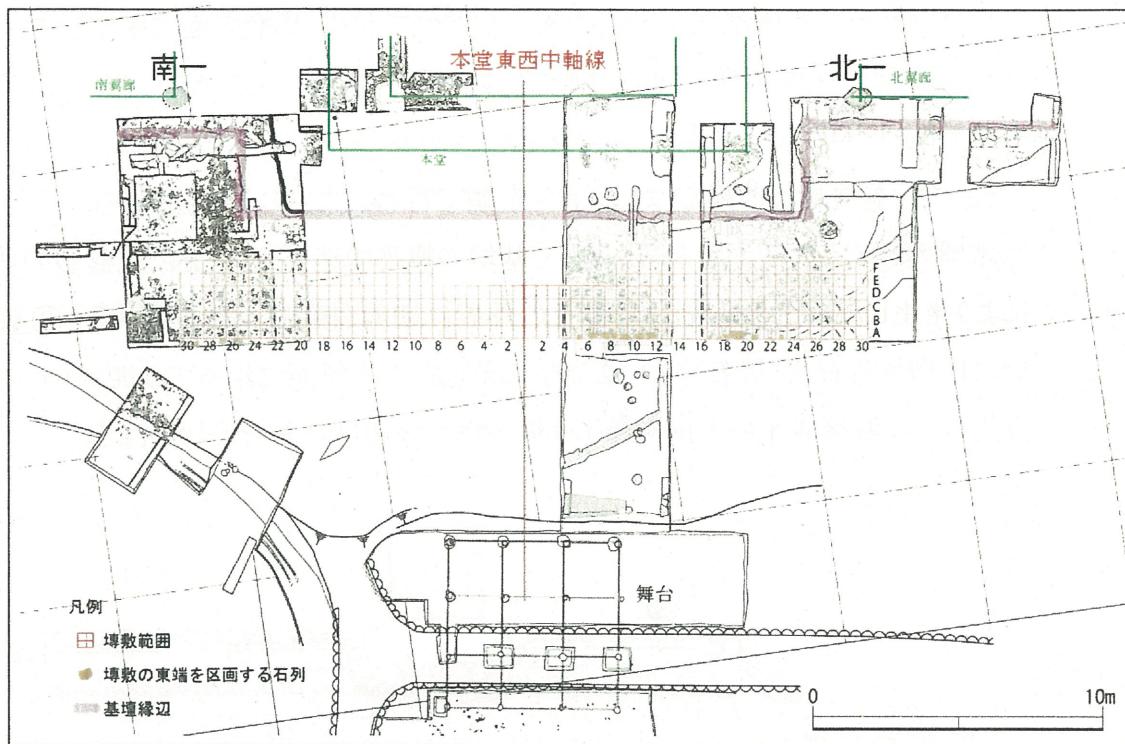
図6 填敷範囲図（図6の図示範囲は図4を参照のこと。）

塚敷の東端では、縁辺を区画する石列を確認した。南端では明確な縁辺と考えられる石列を確認していないが、礎石「南一」(礎石名称は1952年調査時のもの、以下同様)の東側延長線上を境として、塚の出土量が変化することから、塚敷きの南端は礎石「南一」の東側延長線上に一致すると判断した。塚敷きの北端部は後世の搅乱の影響で失われていたことから、南端部の状況を本堂の東西中軸線で反転させ、塚敷きの全体の範囲を想定した。東西方向は本堂前で6列から成る塚敷きを確認していることから、少なくとも南北24m(60列)、東西2.8m(6列)の広がりをもつことを確認した(図6)。

また、本堂の前面に敷き並べられた埠の範囲は、南北24m(60列)、東西2.8m(6列)であることを確認した(図6)。

- ① 現況
  - 本堂跡(本堂及び翼廊)の基壇の地形・礎石などが確認できる。
  - 中島及び東島上にマツ、スギ等の大木が存在する。
- ② 発掘調査状況
  - 本堂跡及び関連する建物跡の平面規模の細部が明らかとなった。
- ③ 復旧・修復(再現)手法
  - 盛土によって基壇の形状を復旧・修復(再現)し、その上面に芝を張って被覆する。埠については、発掘調査によって明らかとなった埠が本来配置されていた範囲に、出土遺物と同材料で同形状に焼成して同材質を復元したとしたレプリカを用いて復元的に表現する。

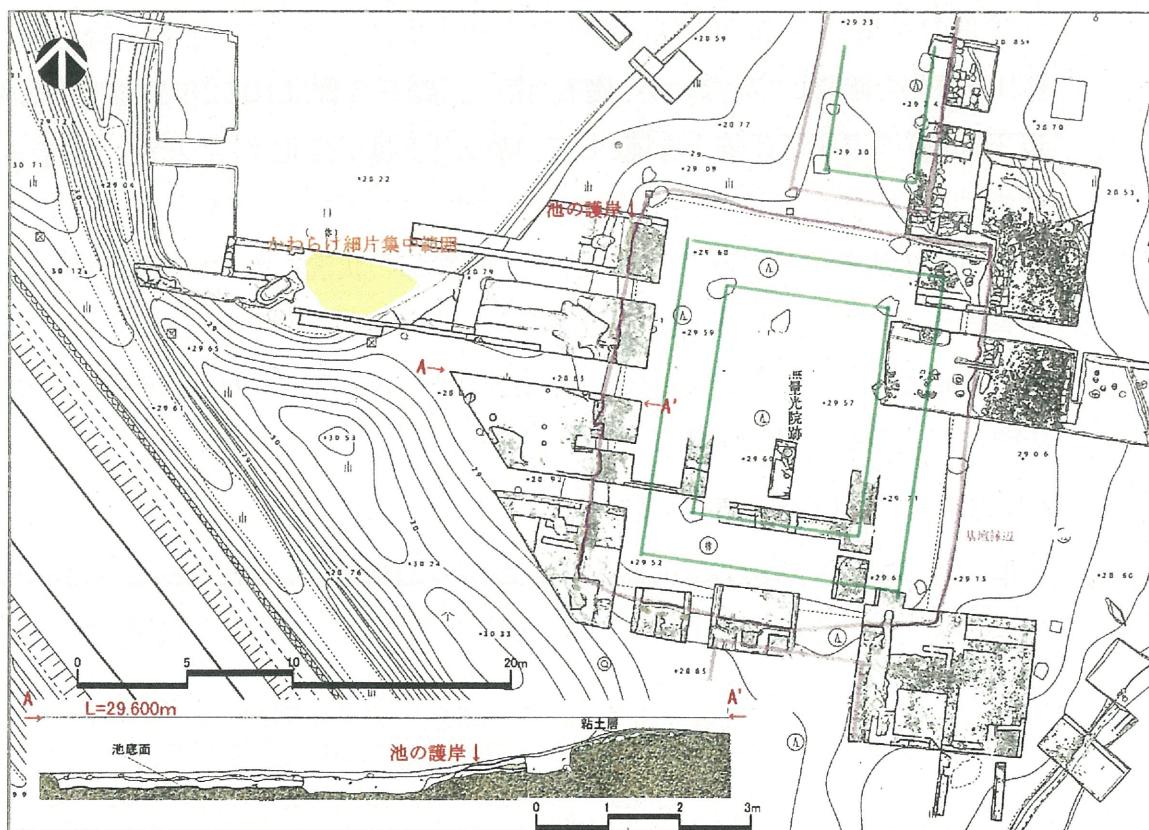
図7 本堂(中島)平面図及び本堂背後(中島西側)断面図（図7の図示範囲は図4を参照のこと。）

池底は標高28.0m付近で確認した。池岸の遺構面の標高が28.2~3mであるため、これまでの調査と同様に、池は非常に浅いことを確認した。この地点からは、12世紀後半期のかわらけの細片がまとまって出土した。また、本堂の西側にあたる池の護岸も確認した。

中島:西側の護岸を確認した(図7)。中島の護岸の基本形状が確認された。

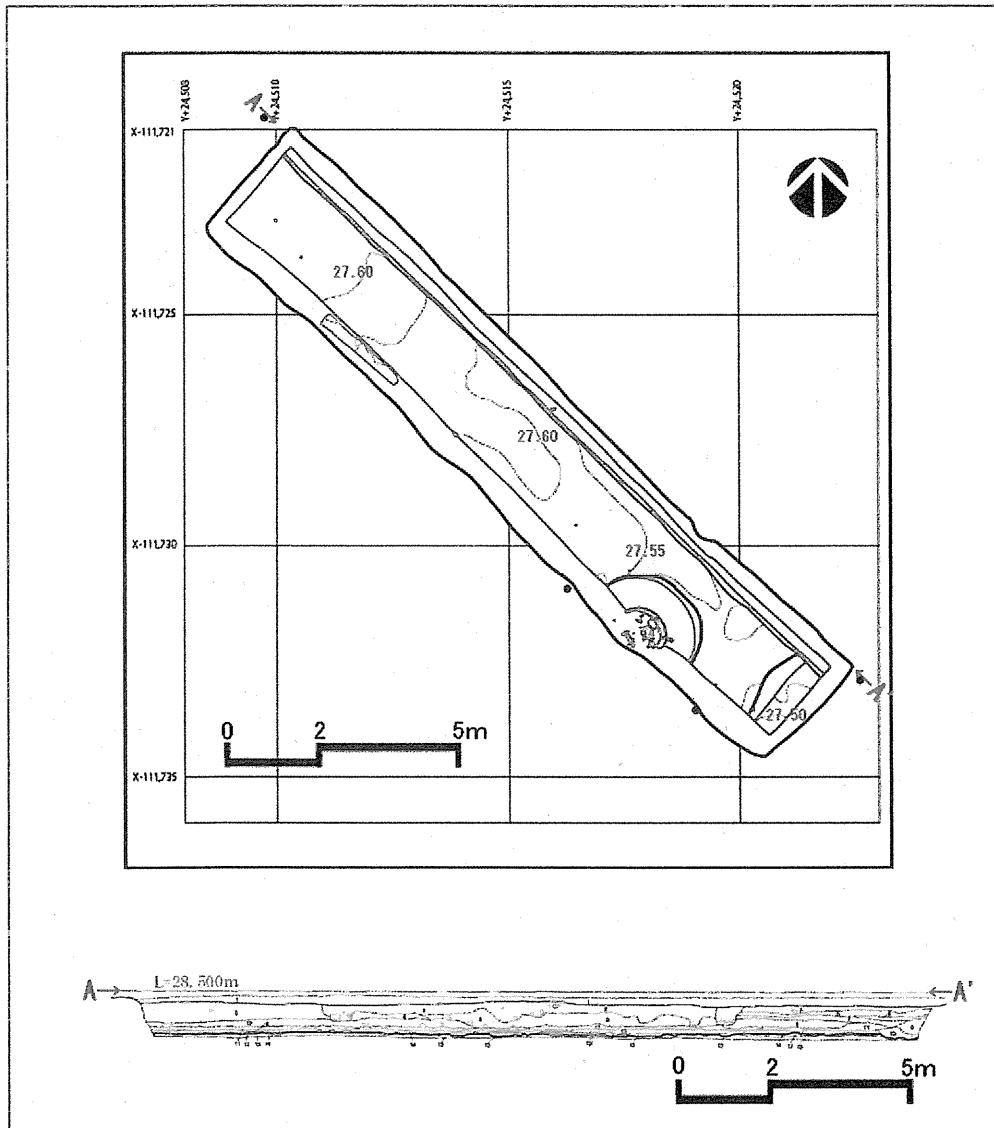
図9 池北側(A地点)平面図(上)及び埋土断面図(下)

池北側中央付近に3m×17mの調査区を設定し、池底の形状及び標高を確認した。池底の標高は27.5～27.6mで、排水施設を検出した東側に向かって標高が低くなっている。

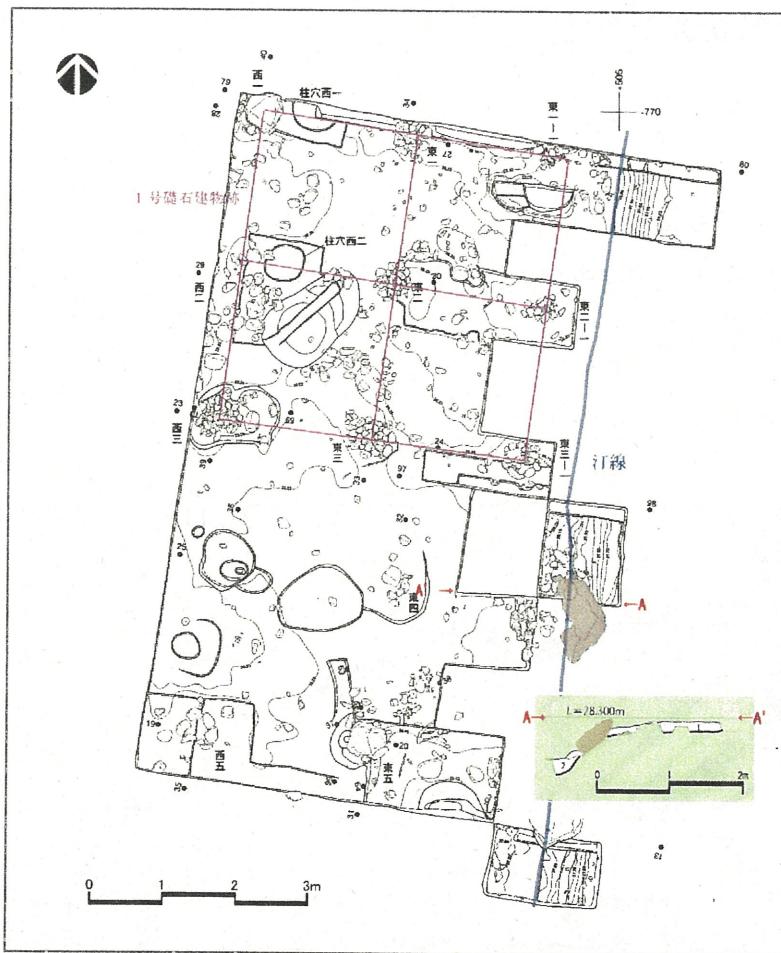
図12 東島東岸平面図及び断面図（茶色は景石）

**景石:**東島の東辺の岸においては、景石の下に10~20cmの川原石がもぐりこんでいる状態であったことから、景石が原位置を保ったままであると判断した。(図12)

東島東岸(図12)と北岸(図13、14)とをそれぞれ確認した。護岸遺構の残存状況は良好で、修復における汀線の基本形状に反映させることとした。

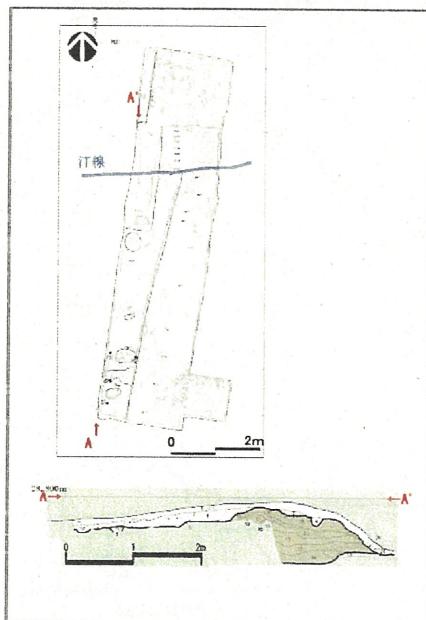
図13 東島北岸平面図(上)及び断面図(下)(茶色は地山)

**構造:**自然地形を削り出して造成した基底部に、最大1. 2mの厚さで盛土して形成していたことが確認された(図13)。ただし、盛土厚が約10cmと薄い地点もある。

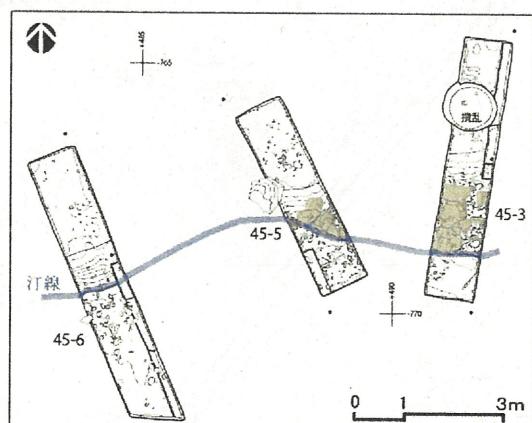
図14 東島北岸護岸の状況(茶色は護岸の粘板岩)

**汀線:**遺構面は北東汀線の一部を除いて緩やかな斜面を成しており、北辺の汀線の一部には斜面上に石が葺かれていた。この範囲では10~20cmの川原石と40~60cmの粘板岩によって斜面が覆われており、その形状から汀線を形成したものと考えられる(図14)。

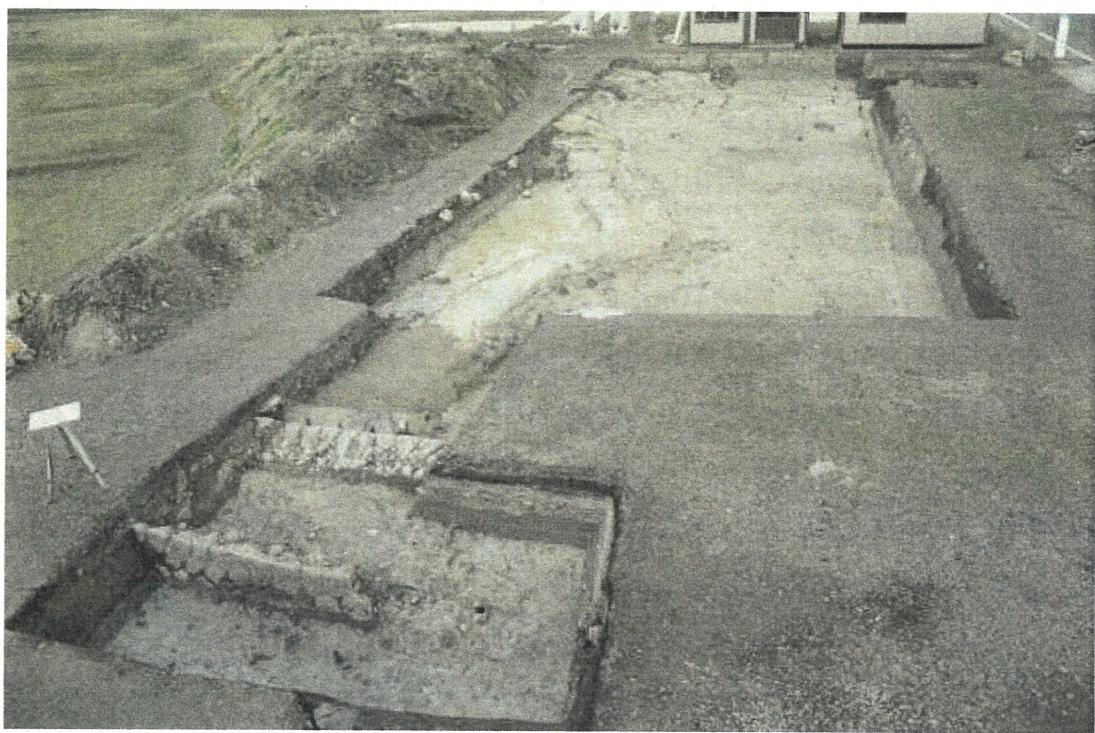
写真3 岬状突出部と入江状湾曲部の検出状況（南東から北西方向。撮影方向は図15を参照のこと。）

池の北側において、突出した岬状の汀線形状及び湾入した入江状の汀線形状を確認した（写真3）。

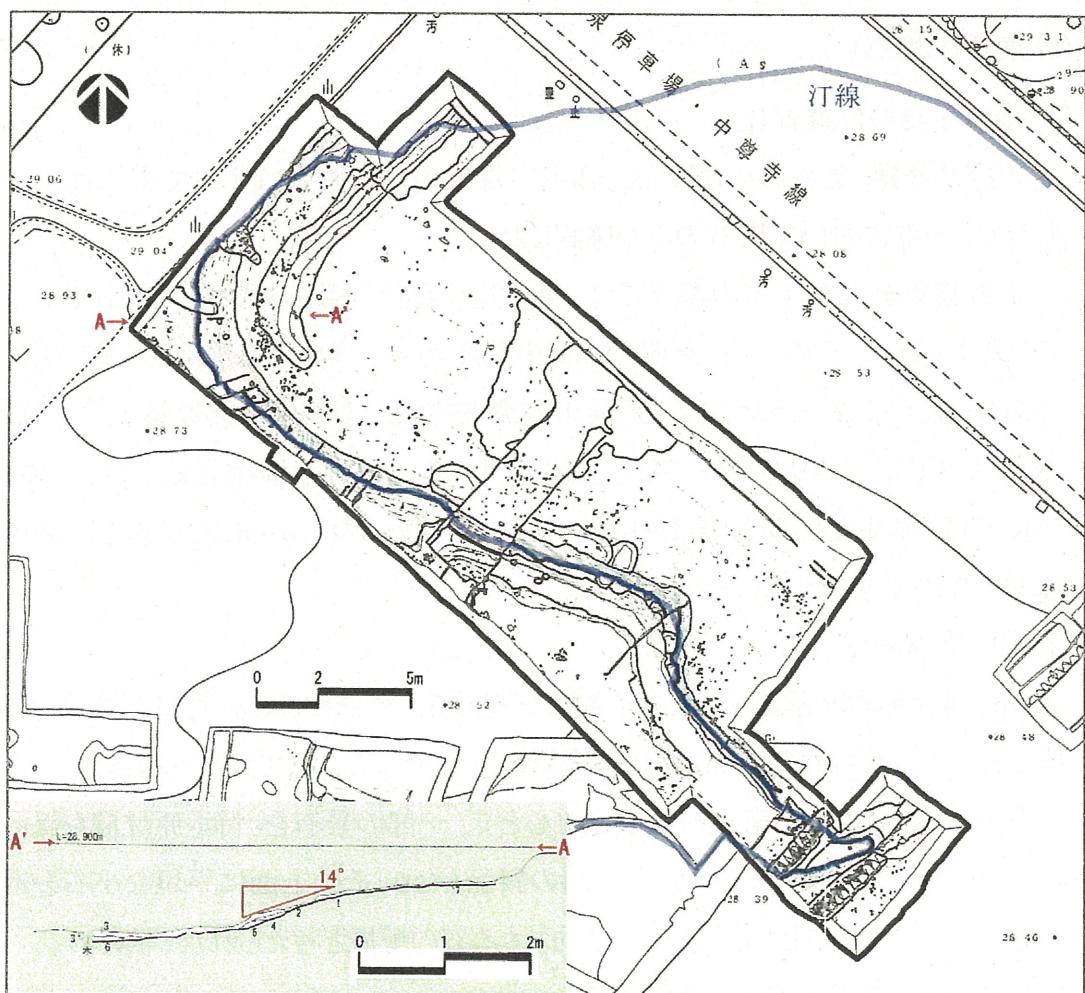
図16 池北側(A地点)調査区平面図及び池護岸断面図（図16の図示範囲は図15を参照のこと。）

岬は長さ約28m、幅約10m、入江は幅約11m、奥行約29mの規模であることが確認された。遺構の残存状況が比較的良好であることから、14度前後の勾配を持つ斜面及び水際と考えられる付近にまとまって存在する小礫群については、護岸の基本形状を反映しているものと考えられた（図16）。

池の北辺において岬と入江の汀線形状を確認した(図16)。岸の残存状況は良好で、14度前後の勾配を持つ斜面及び水際と考えられる付近にまとまっている小礫群については、汀線の基本形状を反映しているものと考えられた。

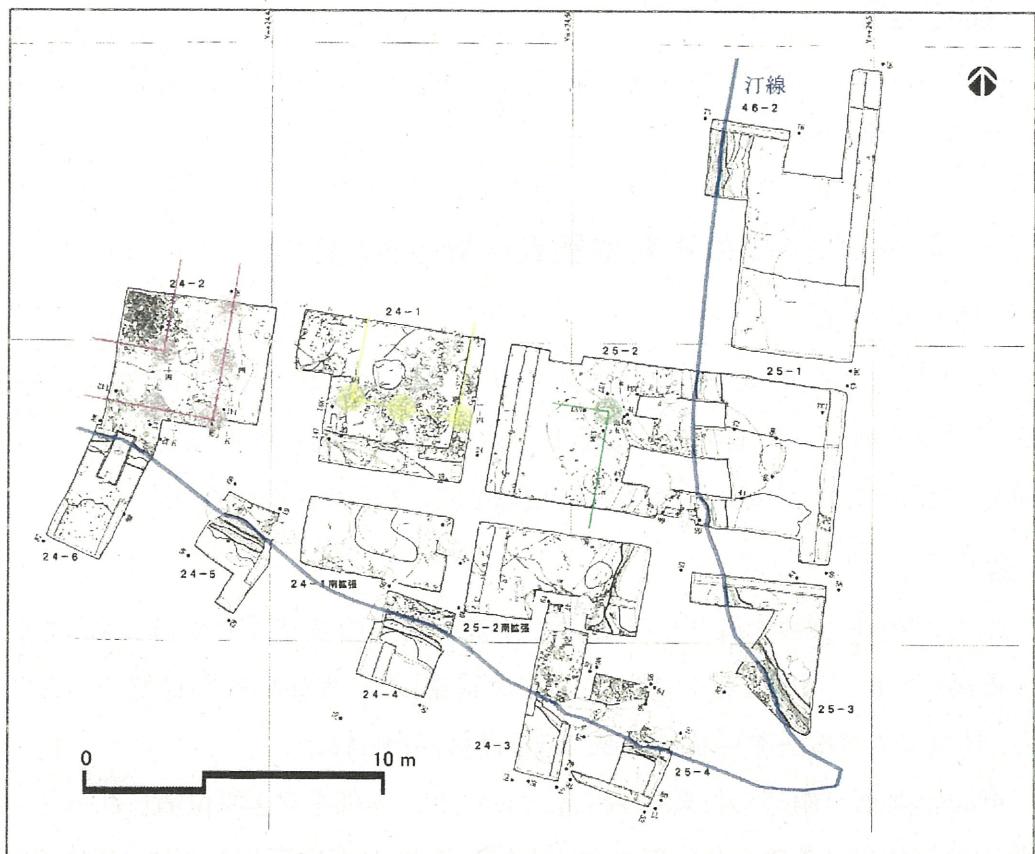
図17 東島(B地点)建物跡検出状況

中間建物跡：建物跡の南半部を調査の対象とした。磁石はすべて失われていたものの、一部において根石のみを確認した。

東方建物跡：2012年の調査では、東方建物跡は複数の建物跡に区分できるものと考えられた。その一方（東四・五）が中間建物跡を構成する磁石と一連のものである可能性が高まったことから、前年の調査範囲の南側を調査対象とした。島の南東部は遺構の残りが良好でなく、島の北半部に比して遺構確認面が10～20cm程度低く削平されていた。そのため、径20～25cmの石から成る根石を一箇所においてのみ確認したにとどまる。

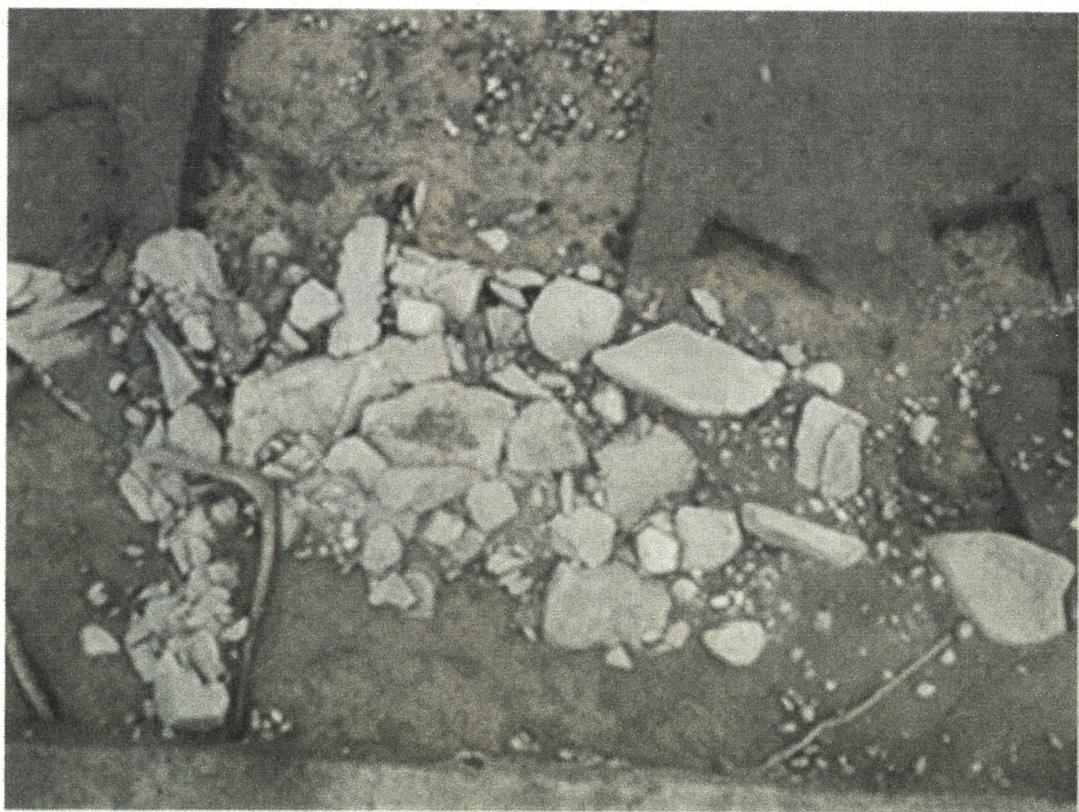
景石のうち、東島の南東～南辺を中心とし、一部の景石を除き原位置を保っている。北辺の汀線はゆるやかな傾斜の斜面となり、その上面に平坦な小石を密に敷き詰めていることから、護岸を目的とする石の配置と考えられた（写真4）。

写真4 東島北岸護岸石検出状況（北西から南東方向）
