## 岸壁の老朽化対策

みやこし みやここう くわがさき  
➤ 宮古市 宮古港 (鋤ヶ崎地区)

防災・減災、国土強靱化のための  
**5か年加速化対策**

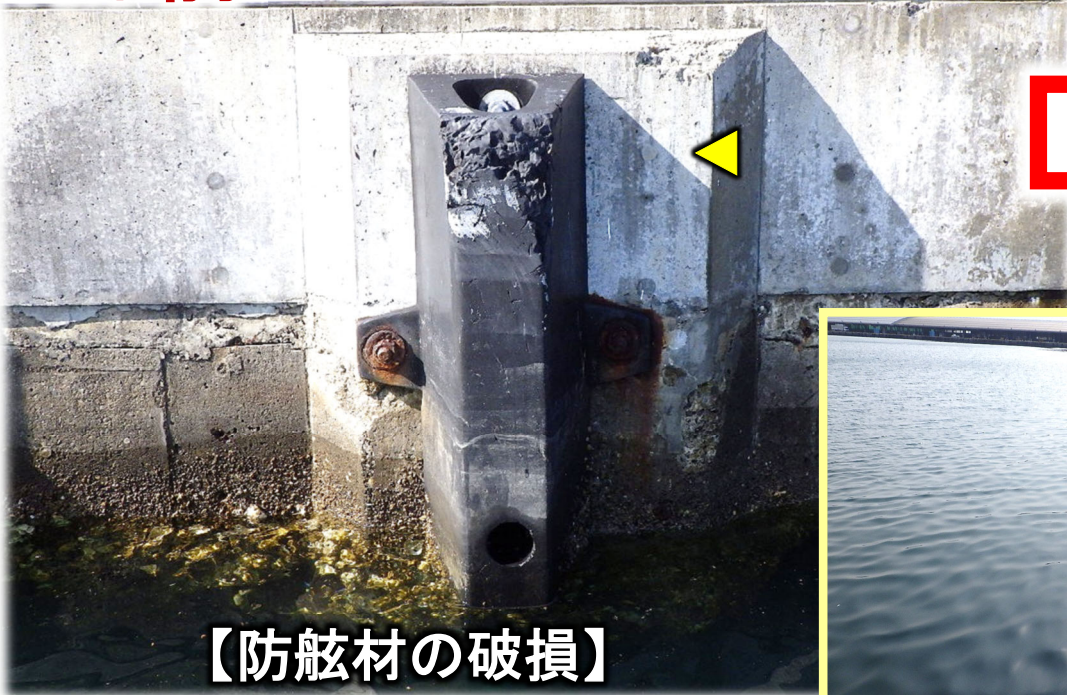
対策前

【防舷材の破損】

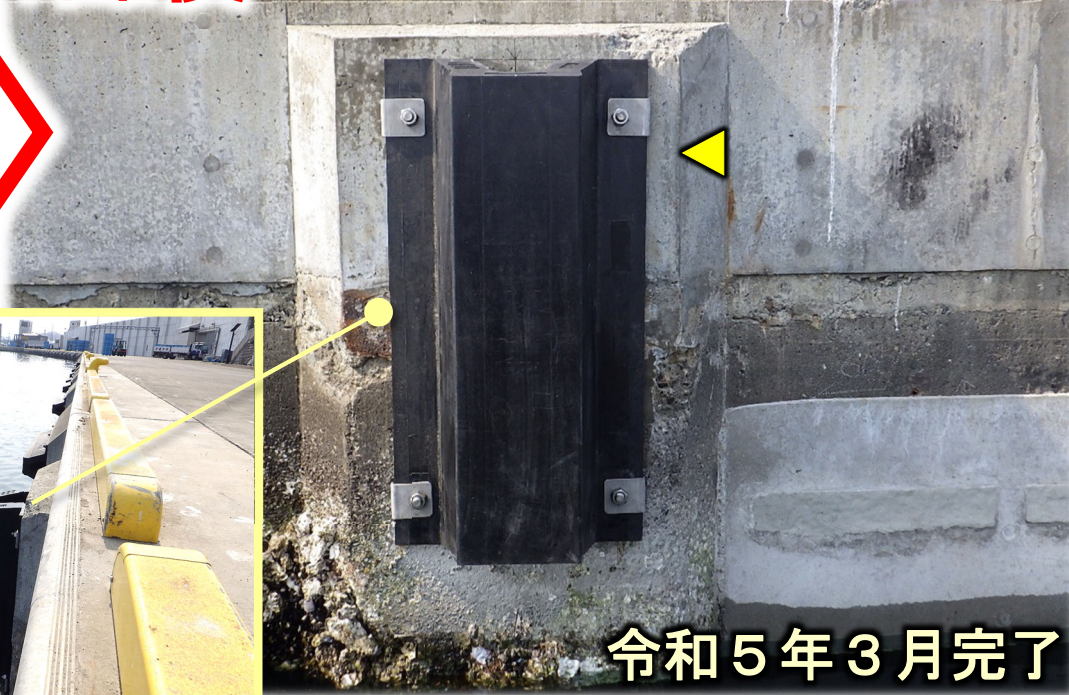
対策後

令和5年3月完了

破損していた防舷材※を更新したことで、船舶が安全に係留できるようになりました。  
(※防舷材は船舶と岸壁の間のクッション材)

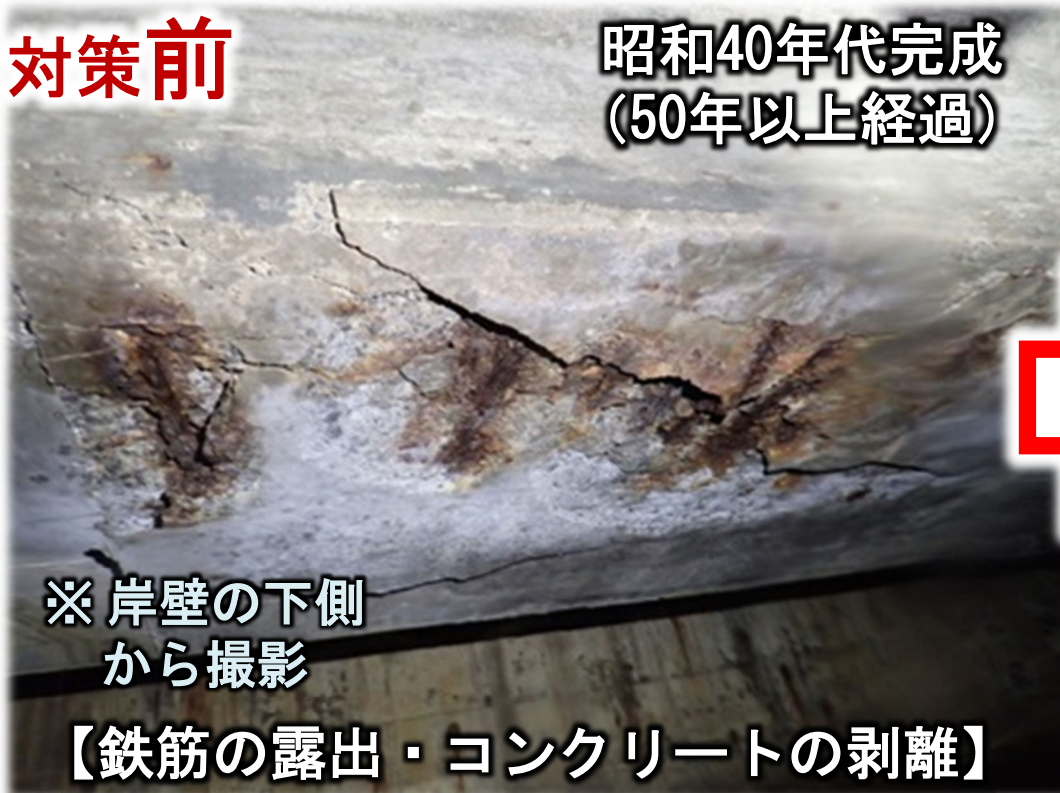
**対策前**

昭和40年代完成  
（50年以上経過）

※ 岸壁の下側  
から撮影

【鉄筋の露出・コンクリートの剥離】
