岩手県政
150周年
記念
(R4～R8)

県庁舎再整備に係る検討の経緯② 【現状と課題】

県庁舎の概要

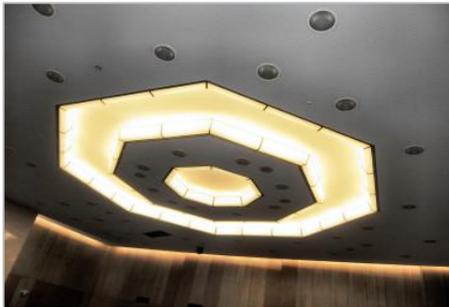
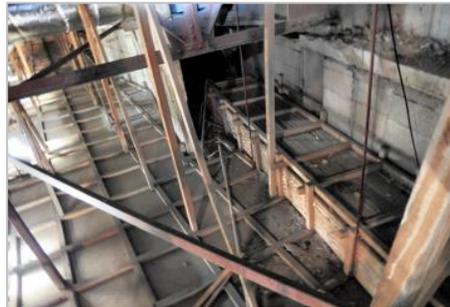
<写真：議場天井と天井裏>

- 建築非構造部材の調査を行い、**過半の部位で耐震安全性の不足**が見られた。
- 特定天井（建築基準法上国土交通省告示第771号）において、「天井脱落対策に係る一連の技術基準告示」が公布され、特定天井 に該当する場合には、技術基準に従って脱落対策を行うことが義務付けられた。
- 議会棟における**議場の天井は特定天井に該当**し、「建築物における天井脱落対策に係る技術基準の解説（平成25年10月版）」に準じて、対策を講じる必要がある。

特に、**議場の天井は大地震発生時に落下の危険性がある「特定天井」**（建築基準法上国土交通省告示第771号）に該当するため早期の改善が必要となります。

その他、大地震発生後、コンクリートブロック下地の間仕切り壁の転倒や事務室等の天井の落下、窓ガラスの飛散、建具の変形等の恐れがあり、二次災害の防止や防災拠点としての業務継続性の観点から対策が必要となります。
