ワーキンググループの活動状況

1, 4-ジオキサン対策

今後の原状回復に係る事業の見通し

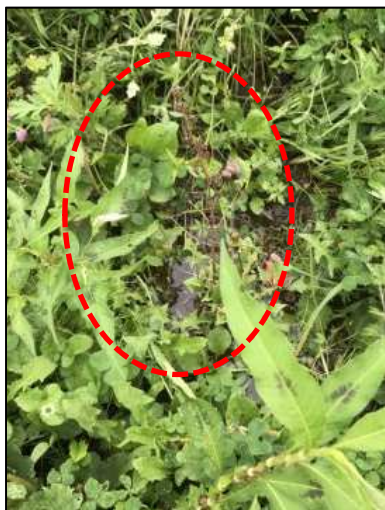
- (1) 青森県では、岩手県よりも早い時期に県境不法投棄現場の森林再生に取り組まれており、先進地視察ということで、青森県事業エリアの森林再生状況を視察した。
- (2) 青森県では、平成22年3月に「青森・岩手県境不法投棄現場・環境再生計画」を策定し、自然配植による植林を民間企業が主体的にかかわっていく形で森林再生に取り組まれていた。
- (3) 岩手県事業エリアでも今年5月に試験植樹（合計70本）を実施したが、6月末時点で7割以上が枯死しており、植栽基盤等の改良を含め、植樹のしかたを再構築する必要がある。

写真1 カラマツ（枯死）

- 1 植栽試験により植樹したカラマツとウルシについては、結果的にすべて枯死したことから、植栽する箇所の排水性を向上した上で、来年度も試験植樹を実施する予定としている。
- 2 また、お花畑等のその他の跡地利用に係る調査、検討についても継続して検討していくこととしている。

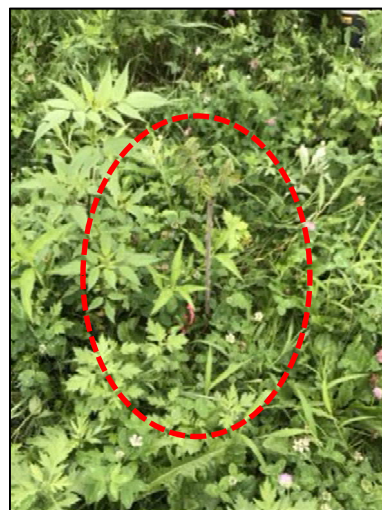
写真2 ウルシ

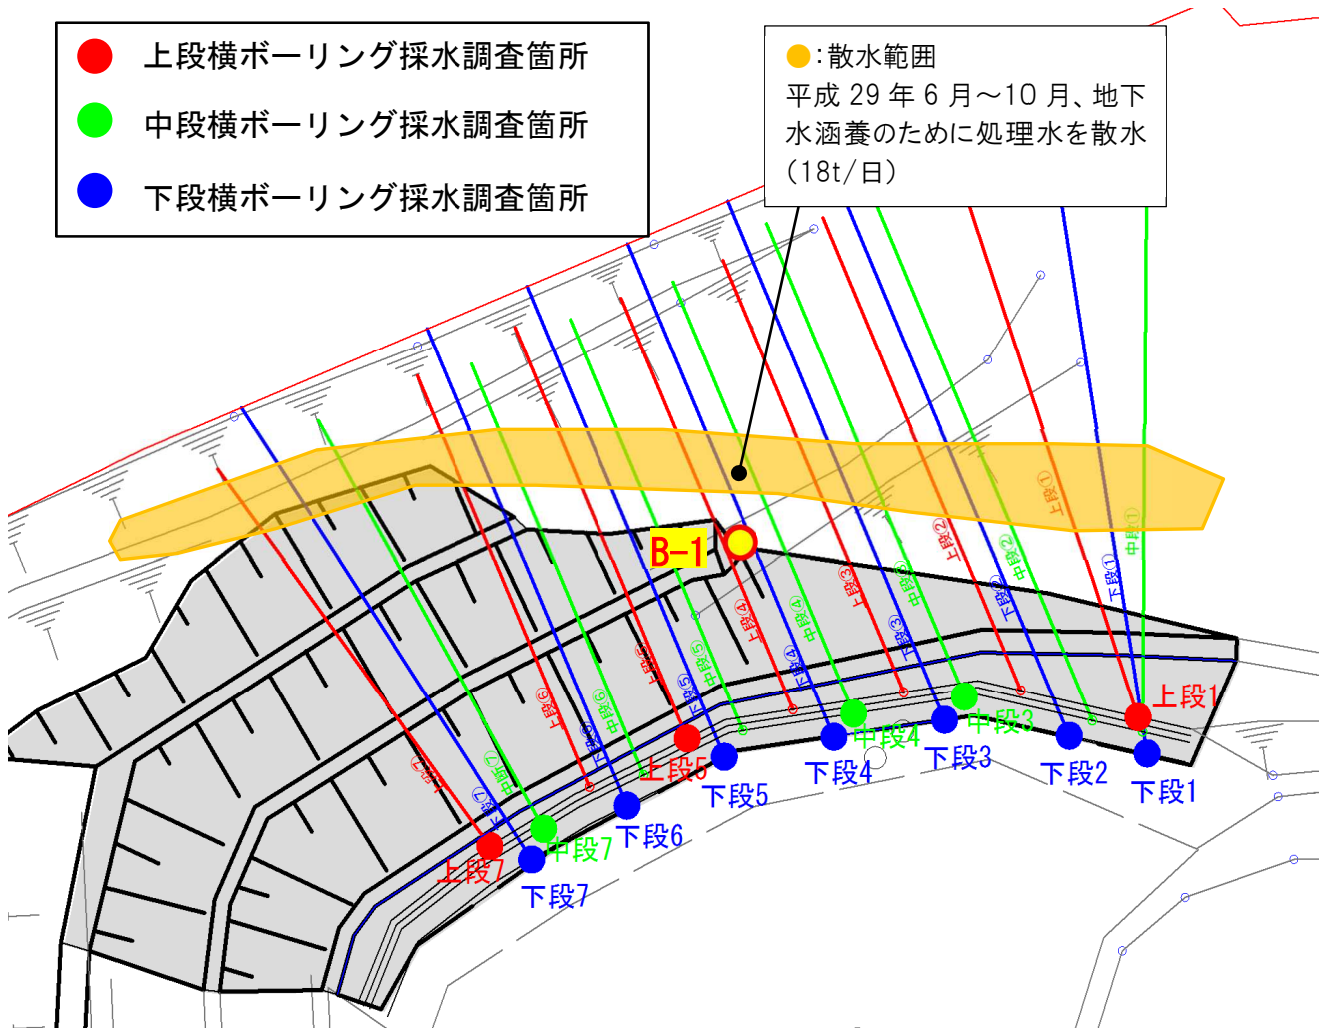
AB地区境界部では、汚染土壌の掘削除去後の北側斜面に21本の集水管（横ボーリング）を設置して、汚染地下水を集水しています。また、その対策効果を高めるため、平成29年6月から10月まで処理水を散水しました。【図3】

図3 AB地区境界部の横ボーリングと散水範囲

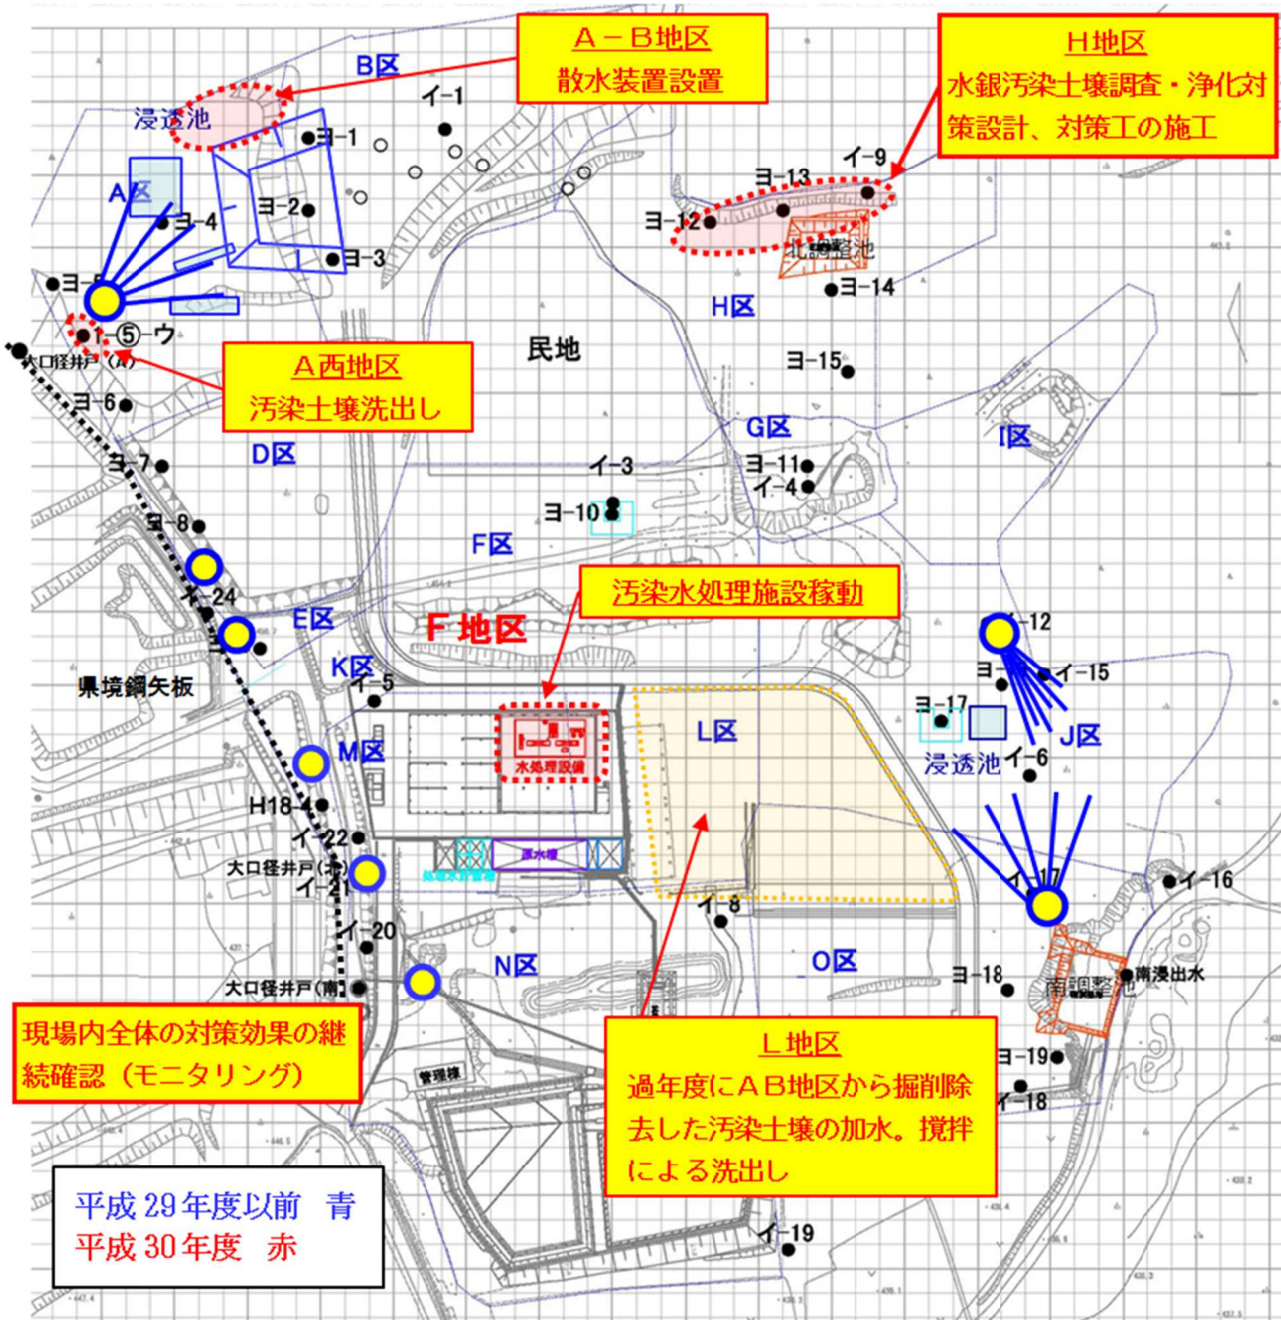
30年度以降の事業計画の概要図

- (1) 1,4-ジオキサン対策を引続き実施
 - ア 地下水の揚水と浄化
 - イ A地区、A-B地区境界部への注水・散水による揚水量増加対策
 - ウ 過年度に掘削除去した土壌の洗い出し
- (2) 水銀対策を実施
 - ア ボーリング等の詳細調査
 - イ 浄化対策設計と施工
- (3) 場内井戸と周辺環境のモニタリングを引続き実施
- (4) 汚染水処理施設等の撤去
