岩手・青森県境不法投棄現場

第 22 回汚染土壌対策技術検討委員会

平成 27 年 2 月 10 日

岩手県環境生活部  
廃棄物特別対策室

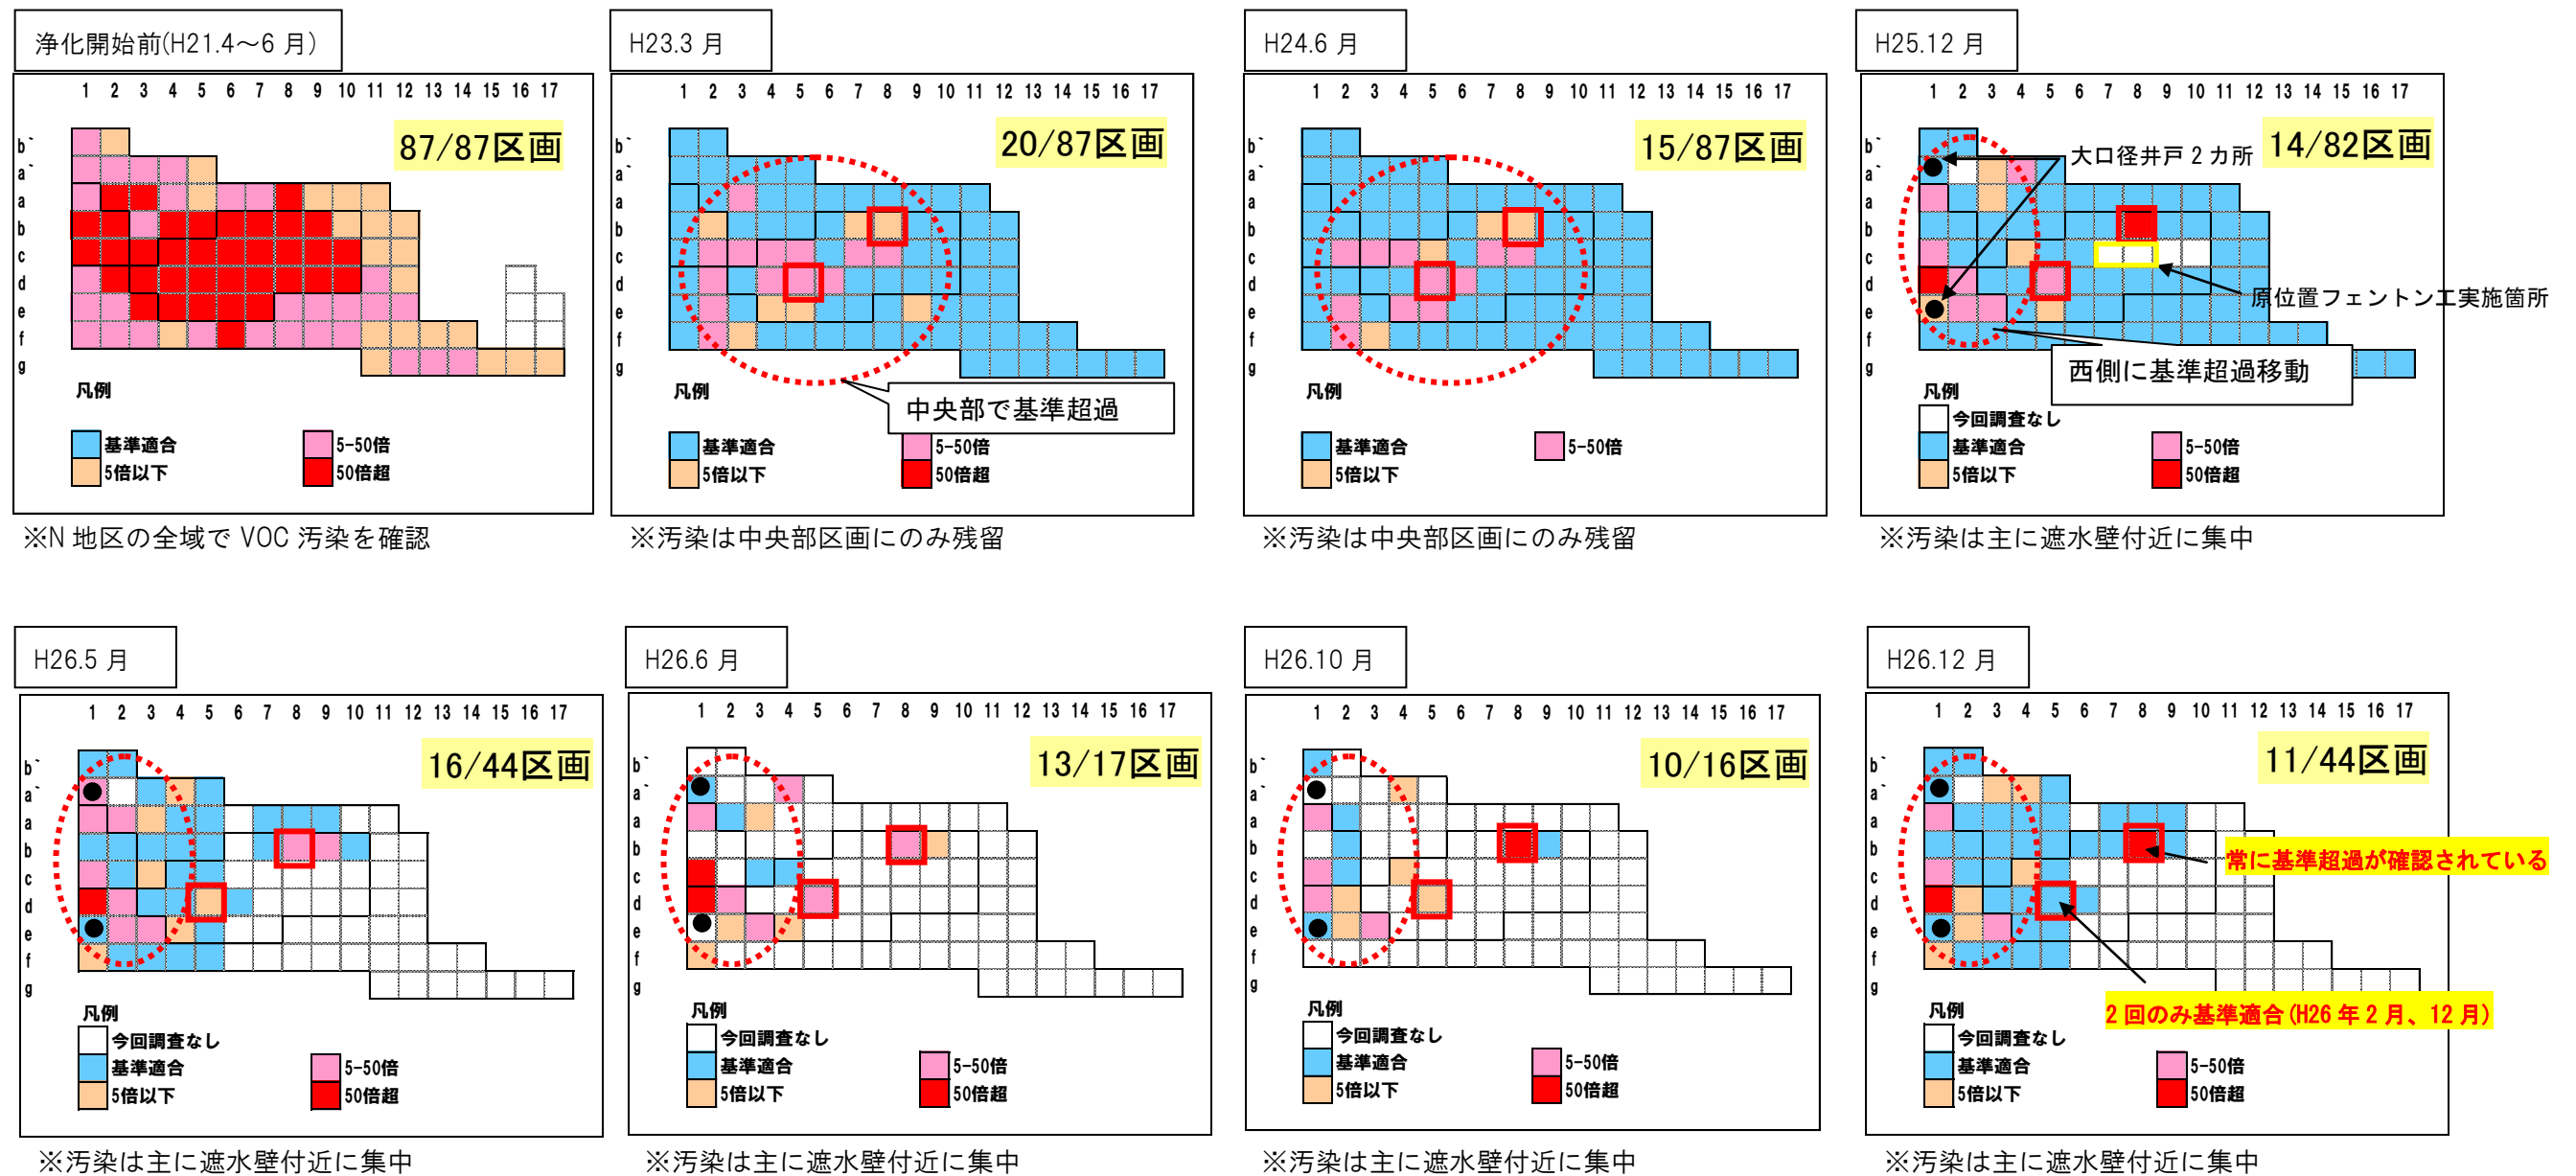
図-2 N 地区地下水 VOC モニタリング結果の変遷

N 地区地下水 VOC モニタリングの主だった結果を図-2 に示す。モニタリング結果の基準超過項目は、VOC11 項目のうち基準に比して最大の超過率を示した項目について示したものである。

基準超過が確認されている物質のうち、ジクロロメタンとベンゼンは対策工実施に伴い浄化の進行が見られる。一方で 1,2-ジクロロエタン、1,2-ジクロロエチレン、トリクロロエチレン、テトラクロロエチレンは汚染が残留している傾向が見られる。

前述したように、基準超過区域は H22 年以降大幅に減少した。その後は主に掘削エリア中央部で基準の超過が確認された。H25 年度以降の N 地区掘削部キャッピングシート撤去・地下水涵養と大口径揚水井戸設置・揚水処理実施後は、基準超過箇所の西側への移動が見られる。このことから大口径井戸による揚水処理は対策効果が高いと考えられる。

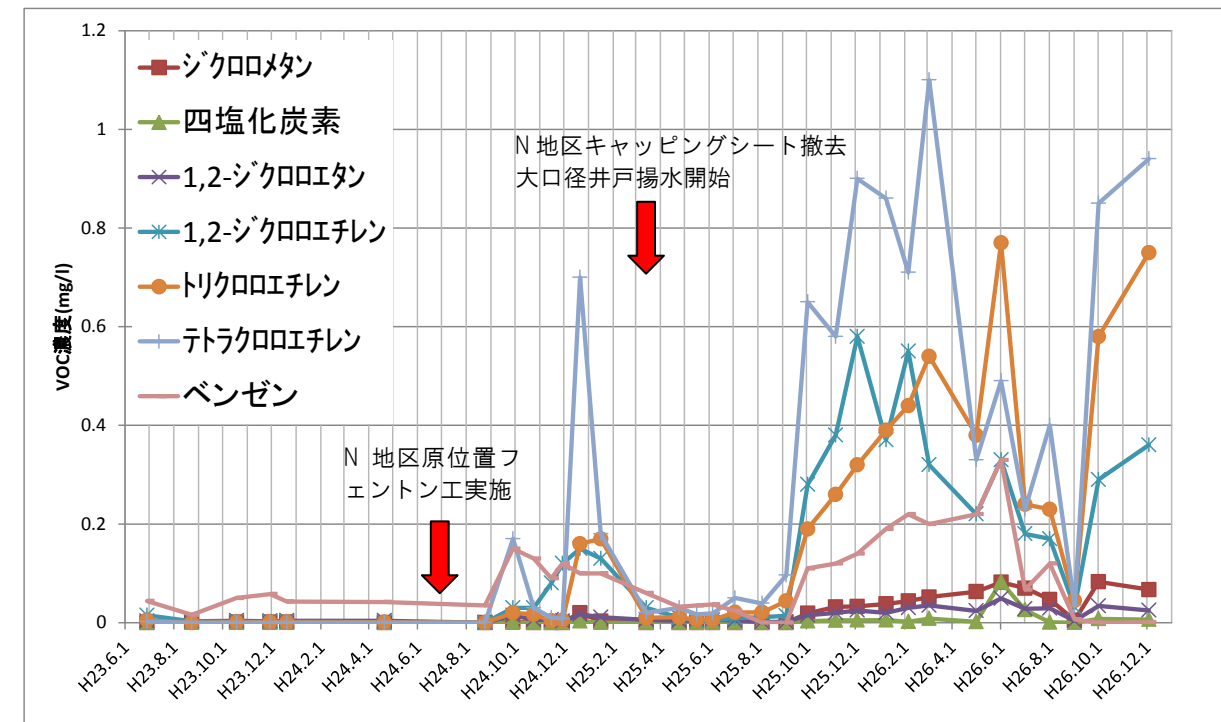
図-5 b-8 : VOC 地下水モニタリング結果

図-3、図-4 に示すように、b-8 と d-5 の近傍は平成 21 年の初期値計測時点でも特に高濃度を示しており、「高濃度スポット」であると考えられる(第 16 回汚染土壌対策技術検討委員会資料)。b-8 と d-5 の地下水 VOC 濃度の変遷を図-5、図-6 に示す。

高濃度スポットの c-7 については、H24 年度に対策として原位置フェントン工を実施し浄化を完了している。b-8 と d-5 はこれまで地下水揚水等による対策を実施してきたが、早期の浄化を実現するために **b-8 と d-5 について追加の対策を実施する必要がある**。

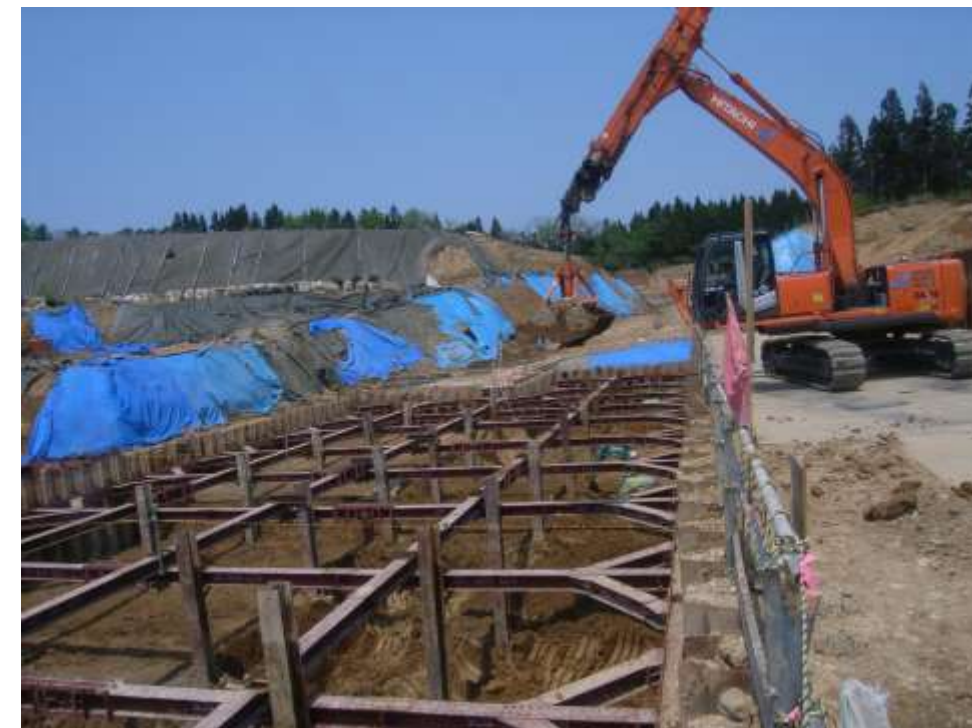
図-10 D 地区での土留め掘削除去工実施例

追加対策の工法は、県境産廃現場で実績のある方法を原則とする。表-2 に工法比較表を示す。早期効果の確実性と該当箇所での施工性を考慮し、「**掘削除去工**」を採用する。掘削除去工は前述した現地状況から、鋼矢板による土留め支保工を用いた掘削とする。

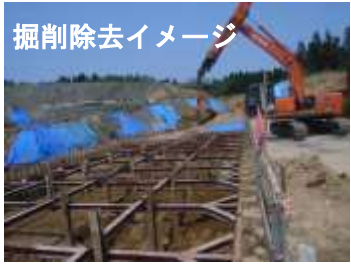
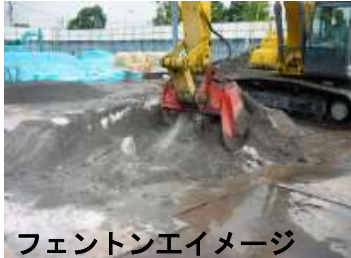
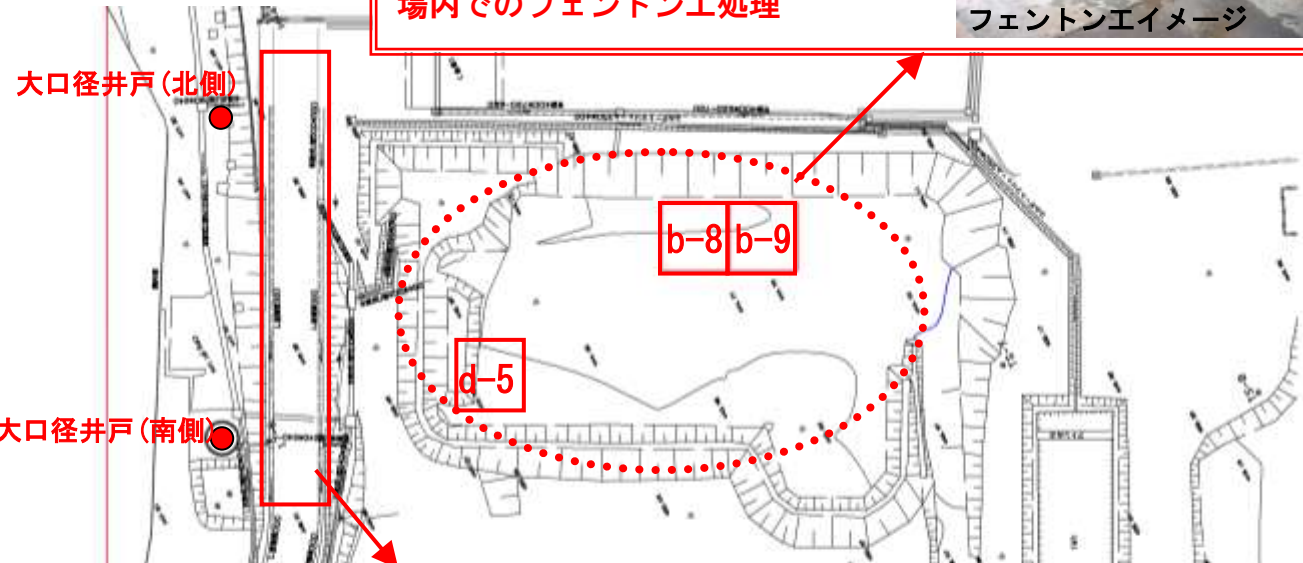
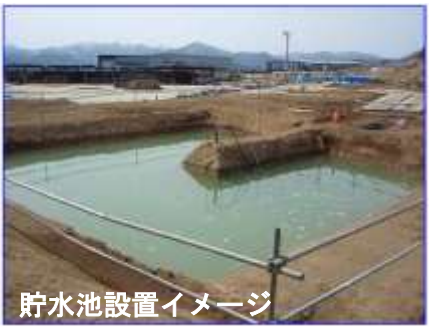
図-12 N 地区追加対策工まとめ

N 地区 VOC 汚染残留箇所に対する追加対策工のまとめを図-12 に示す。追加対策工は「残留汚染土壌掘削除去」に加えて、これまで浄化の効果がみられている大口径井戸での「地下水揚水促進」を実施する。

- 対策箇所  
b-8、b-9 深度：EL438～439m  
d-5 深度：EL436～437m
- 対策工法  
土留め支保工を用いた掘削除去
- 掘削深度  
b-8、b-9：掘削底面 EL437m (GL-8m)  
d-5：掘削底面 EL435m (GL-10m)
- 汚染土処理法  
場内でのフェントン工処理

- 対策箇所  
大口径井戸東側
- 対策工法  
大口径井戸での地下水揚水効果を促進するために、追加の貯水池を設置

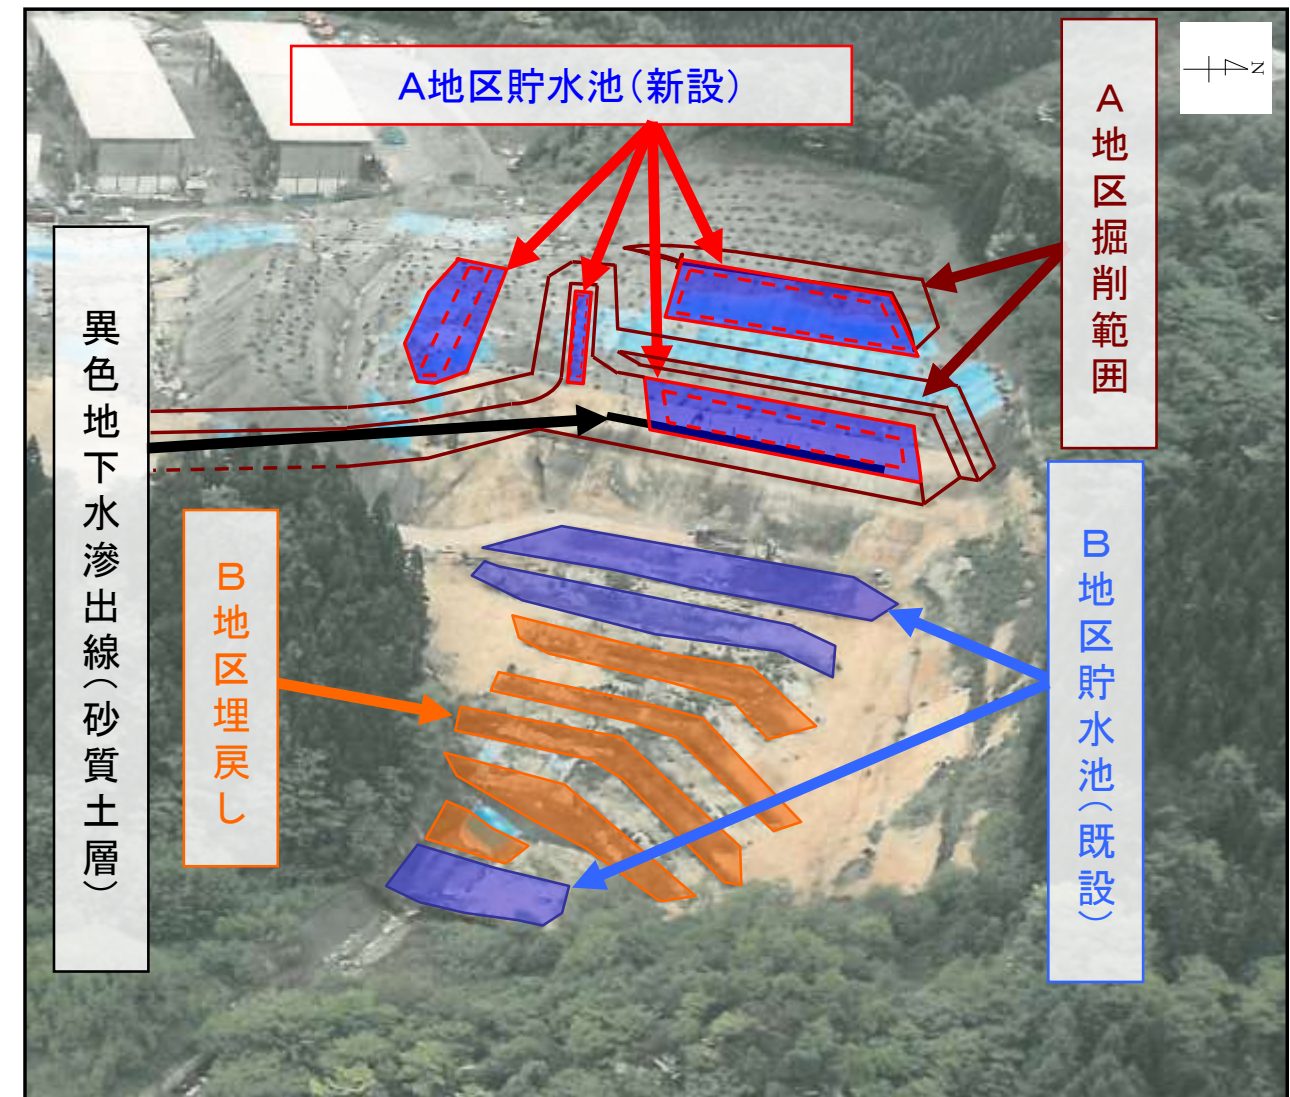
図-15 A 地区・B 地区整地状況

また A 地区～B 地区境界部に存在した高濃度 1,4-ジオキサンを含む砂層を撤去したうえで整地し、地下水涵養のための貯水池を設置した。
