岩手・青森県境不法投棄現場

第 25 回汚染土壌対策技術検討委員会

平成 29 年 9 月 21 日

岩手県環境生活部
廃棄物特別対策室

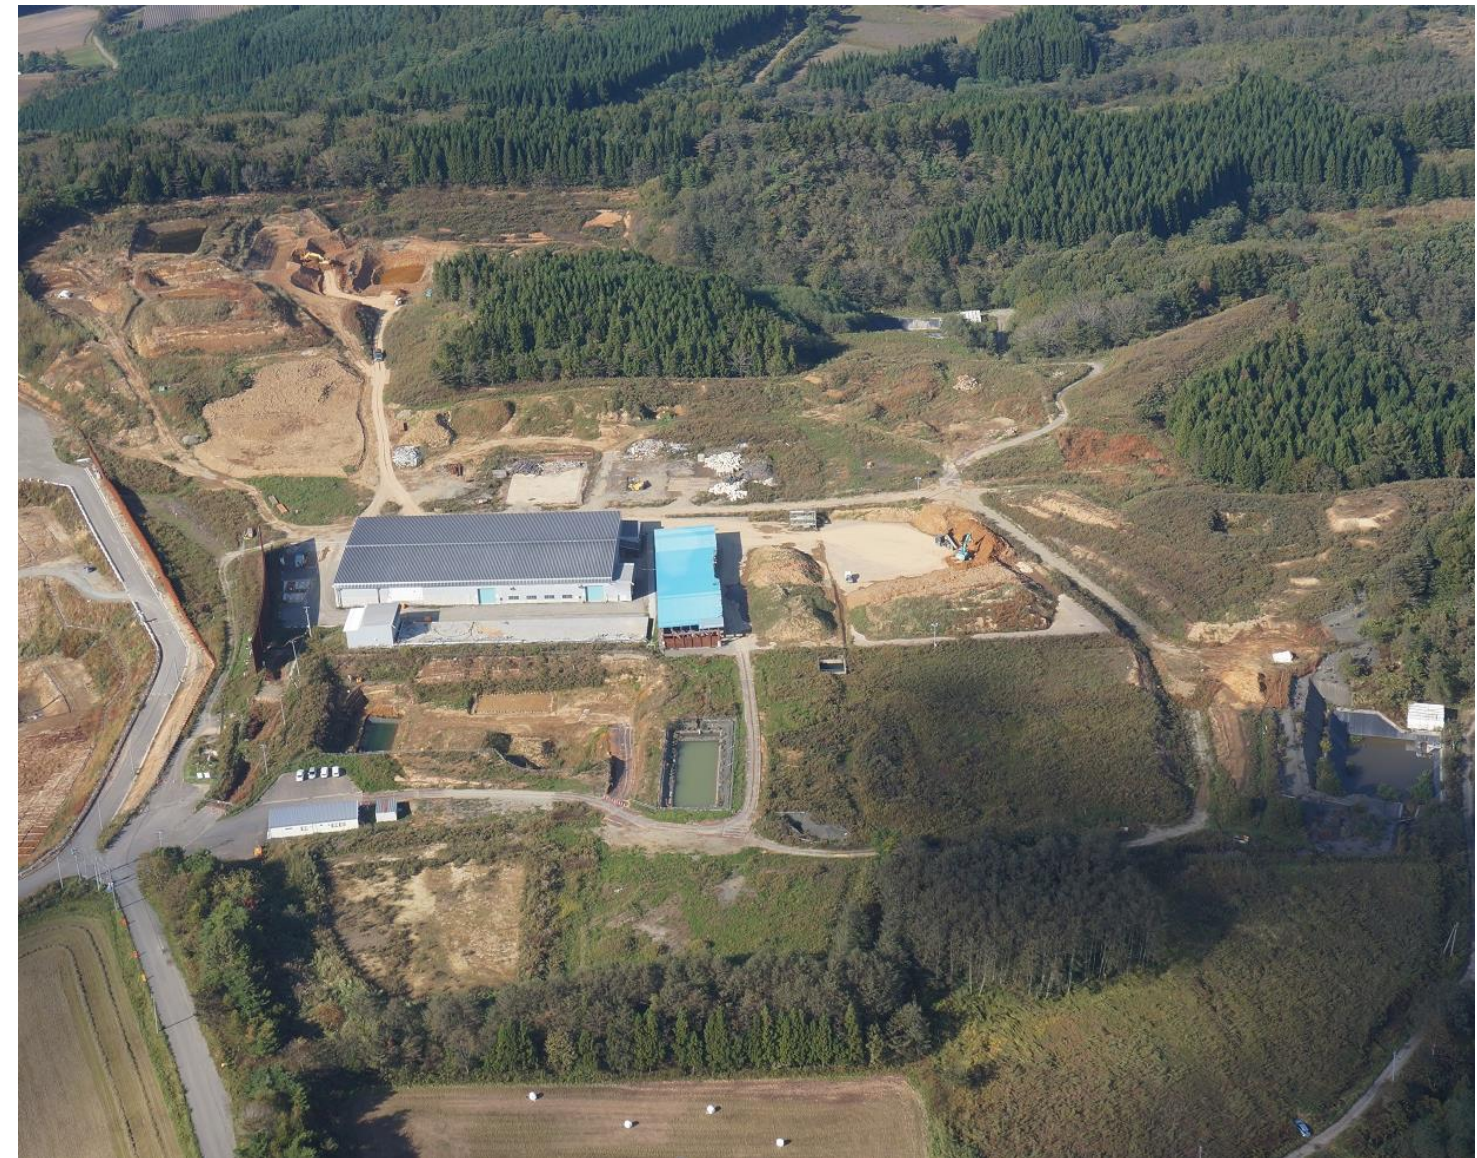
モニタリング井戸及び揚水井戸における 1,4-ジオキサン地下水モニタリング地点を
図 1-2 に示す。

現場空撮状況 (H27 年 10 月 6 日撮影)

平成 25 年 4 月のモニタリング開始直後は、多くの井戸で 1,4-ジオキサンの基準超過が確認されていたが、図 1-2 に示す揚水井戸（ヨ-●）での地下水揚水処理他、各種対策の実施に伴い場内全体で濃度が低下し、平成 29 年 8 月時点では多くの井戸で濃度の顕著な低下や、基準適合が確認されている。

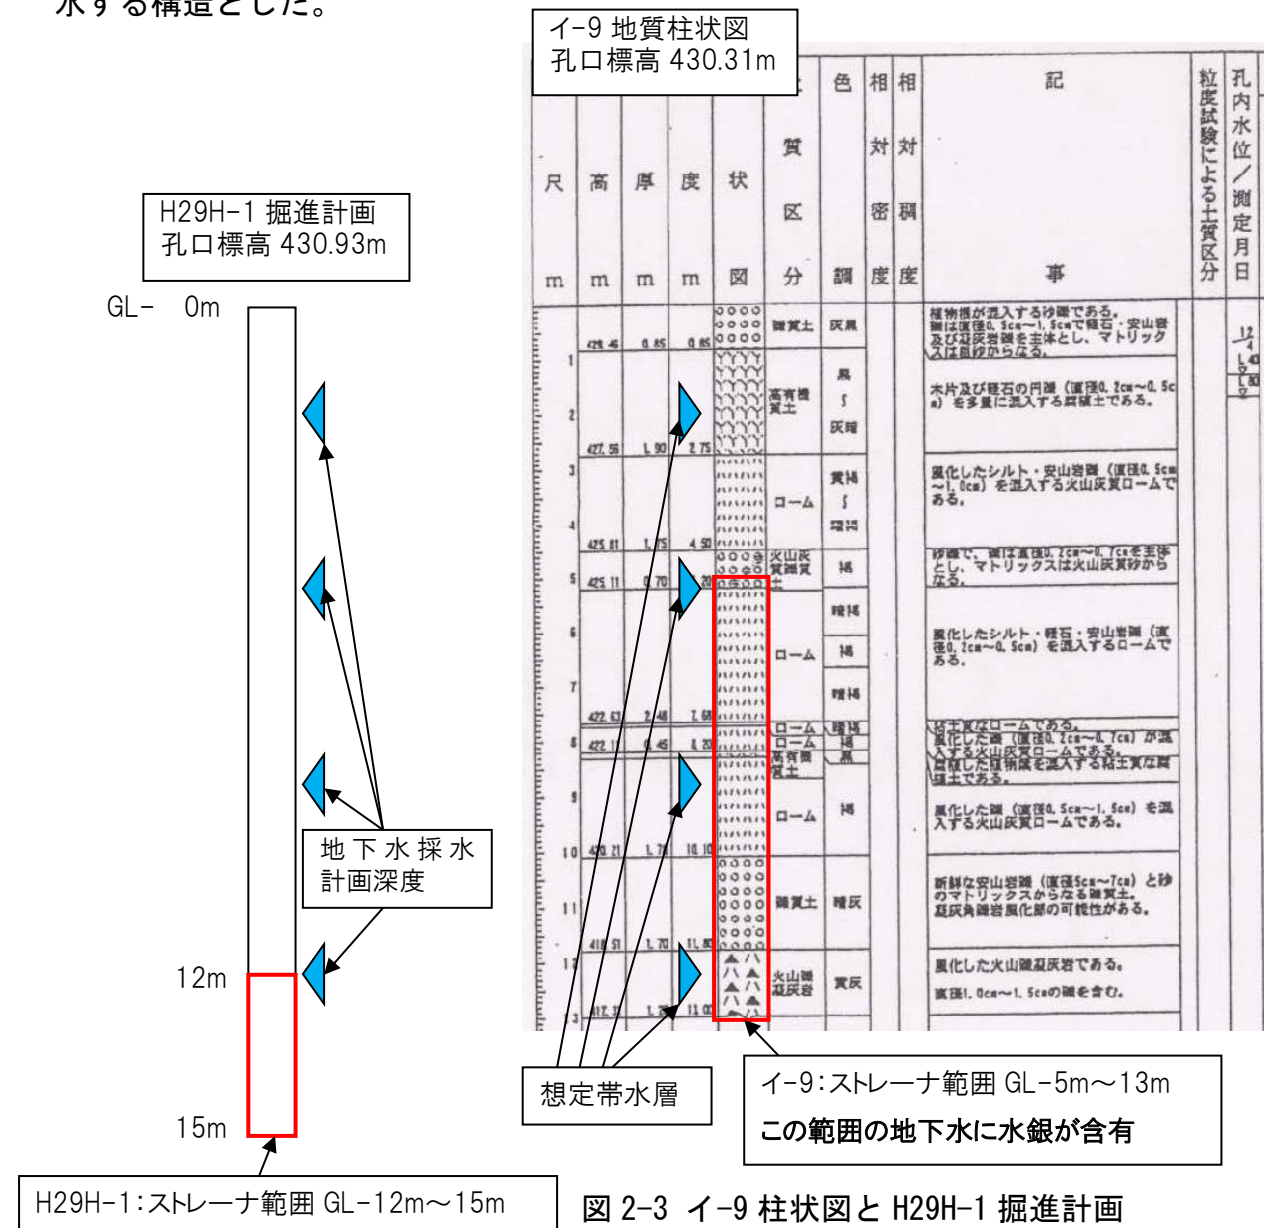
図 2-3 イ-9 柱状図と H29H-1 掘進計画

イ-9 周辺の土壌地下水中の水銀の存在状況を確認するために、ボーリング調査を平成 29 年 6 月に実施した。調査は、最初にイ-9 直近 (1m 程度離れ) で 1 箇所 (H29H-1) を実施した。イ-9 は平成 12 年に設置されたが、当時は水銀に係る土壌及び地下水の調査は実施されていない。このため、イ-9 の直近地点 (代替) として調査を実施する H29H-1 では、イ-9 の GL-13m (孔底標高 417.31m) よりもやや深い深度として、GL-15m (孔底標高 415.93m) を掘進長とし、採取するボーリングコア及び地下水の水銀濃度を確認した。

なお、イ-9 は観測孔のストレーナが GL-5m~13m に設置されており、地質状況を考慮すると、複数の帯水層が存在しており、汚染源の存在が不明瞭となっていることが想定される。このため、H29H-1 では最終的な観測孔のストレーナは GL-12m~15m とし下層部の地下水を採水する構造とした。

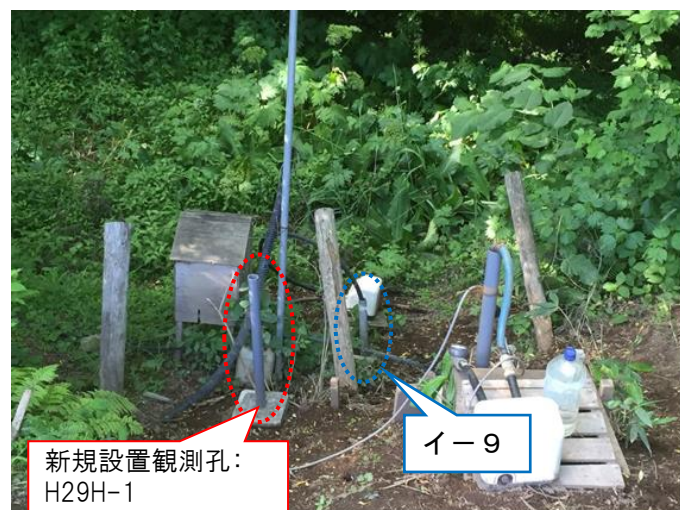
図 2-4 イ-9 と H29H-1 設置状況

また、イ-9 及び今回設置した観測孔 H29H-1 の地下水を 1 週間程度連続で採取して総水銀の分析を行った。

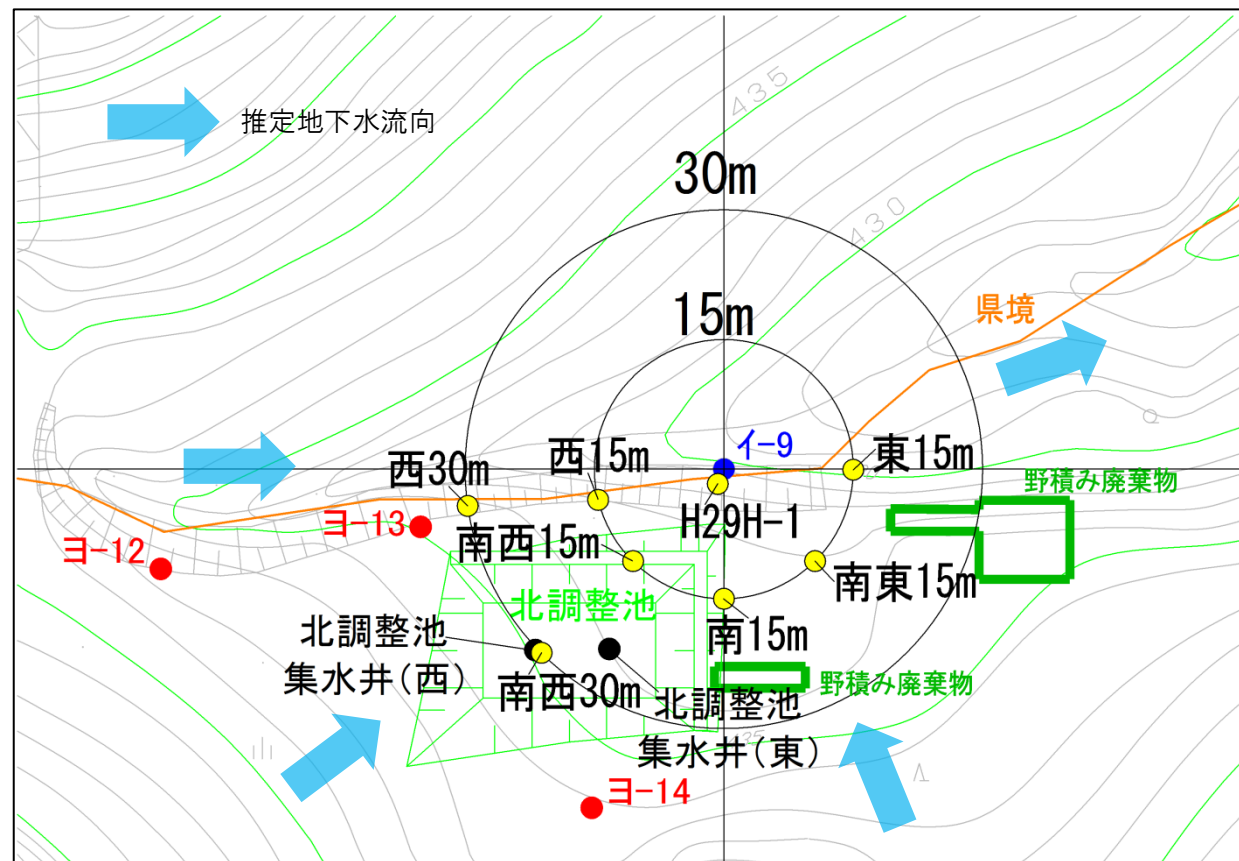
図 2-5 イ-9 周辺ボーリング調査地点位置図

ボーリング調査地点の配置にあたり、「土壌汚染対策法に基づく調査及び措置に関するガイドライン（改訂第 2 版）」の「Appendix-1. 特定有害物質を含む地下水が到達し得る「一定の範囲」の考え方」に基づき、水銀地下水汚染が到達しうる距離を検討した。具体的には、水銀地下水汚染は 100 年間で 80m 移動できることを前提とし、現場で廃棄物が不法投棄されてから最大でも 37 年であることを考慮しイ-9 から 30m を汚染の移動可能距離として、イ-9 を中心として 15m と 30m 離れた各方向に調査地点を配置した。また、イ-9 の南側及び南東側には、過去に廃棄物が野積みされていた履歴もあることから、これらも調査地点の選定に考慮した。

調査地点位置図は図 2-5 に示す通りであり、イ-9 から 15m 離れた点で 5 箇所、30m 離れた地点で 2 箇所の合計 7 箇所とした。

なお、イ-9 周辺には、1,4-ジオキサン対策として設置された揚水井戸、ヨ-12、ヨ-13、ヨ-14、北調整池集水井（西）、北調整池集水井（東）が存在する（図 2-5）。これらの揚水井で採水した地下水では、表 2-6 に示すように水銀は定量下限値未満であった。これらの井戸は底板高が標高 428~430m 程度と浅いため、イ-9 に集水している地下水とは異なる水脈である可能性がある。

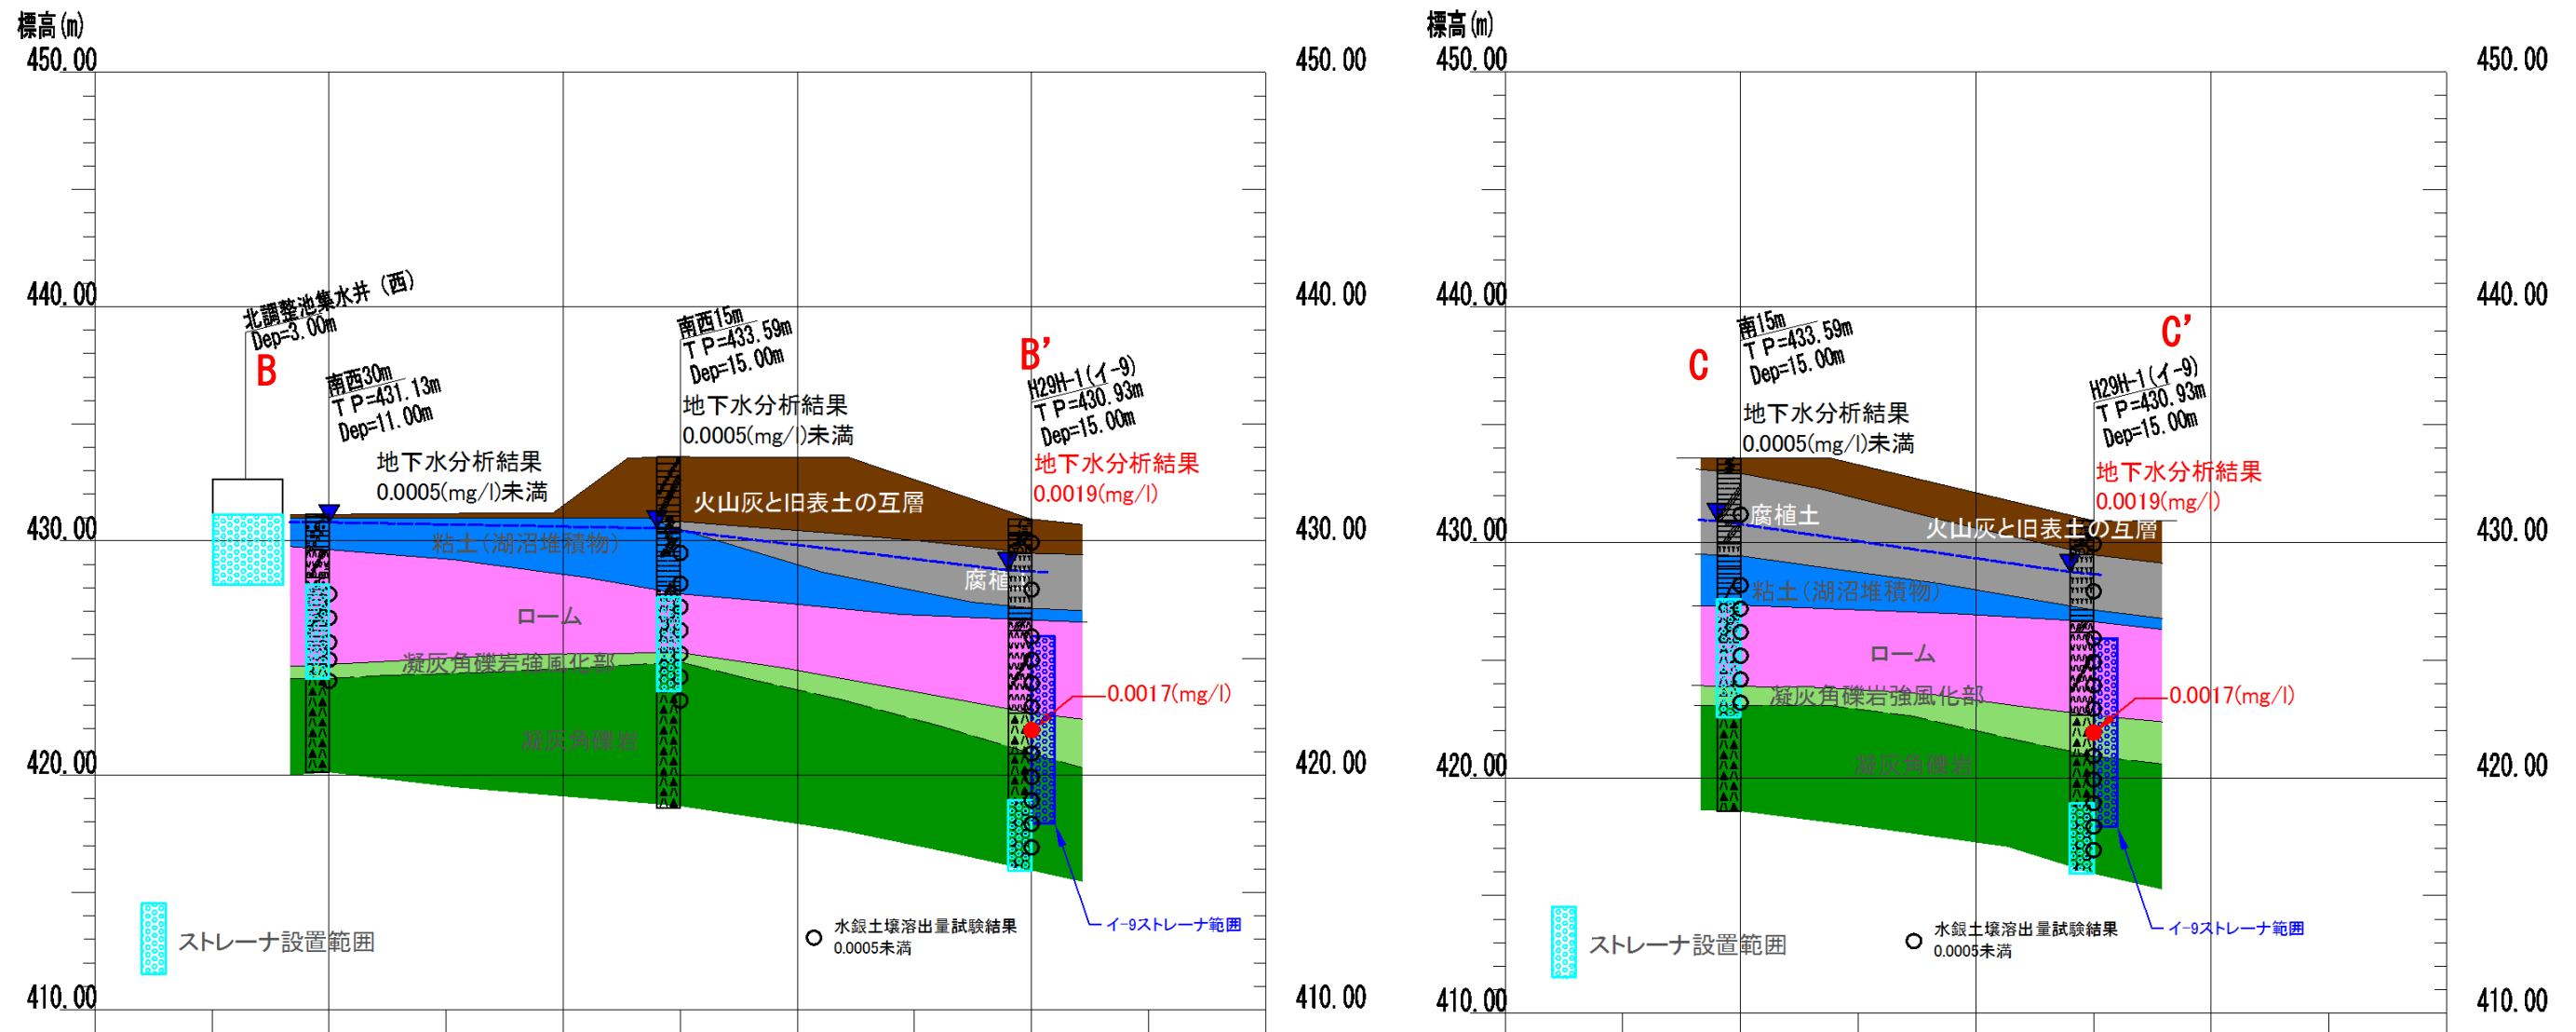
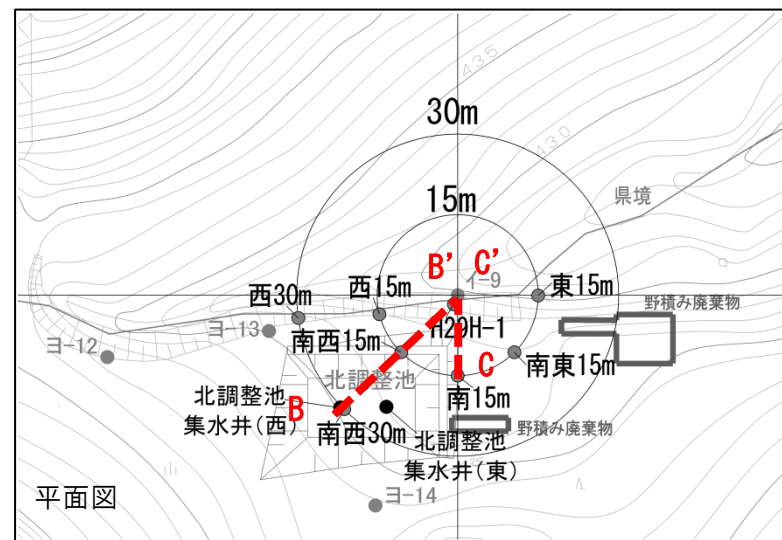
図 2-7 推定地質断面図 (B-B' 断面) 及び (C-C' 断面)

調査結果より作成した推定地質断面図と水銀溶出量分析結果の重ね合せ図を図 2-6～図 2-8 に示す。
