岩手・青森県境廃棄物不法投棄現場

第 15 回 汚染土壌対策技術検討委員会
(N地区の汚染土壌対策)

岩手・青森県境不法投棄現場
第15回 汚染土壌対策技術検討委員会

～ B,D,F,G,J,K及びO地区 汚染土壌対策 ～

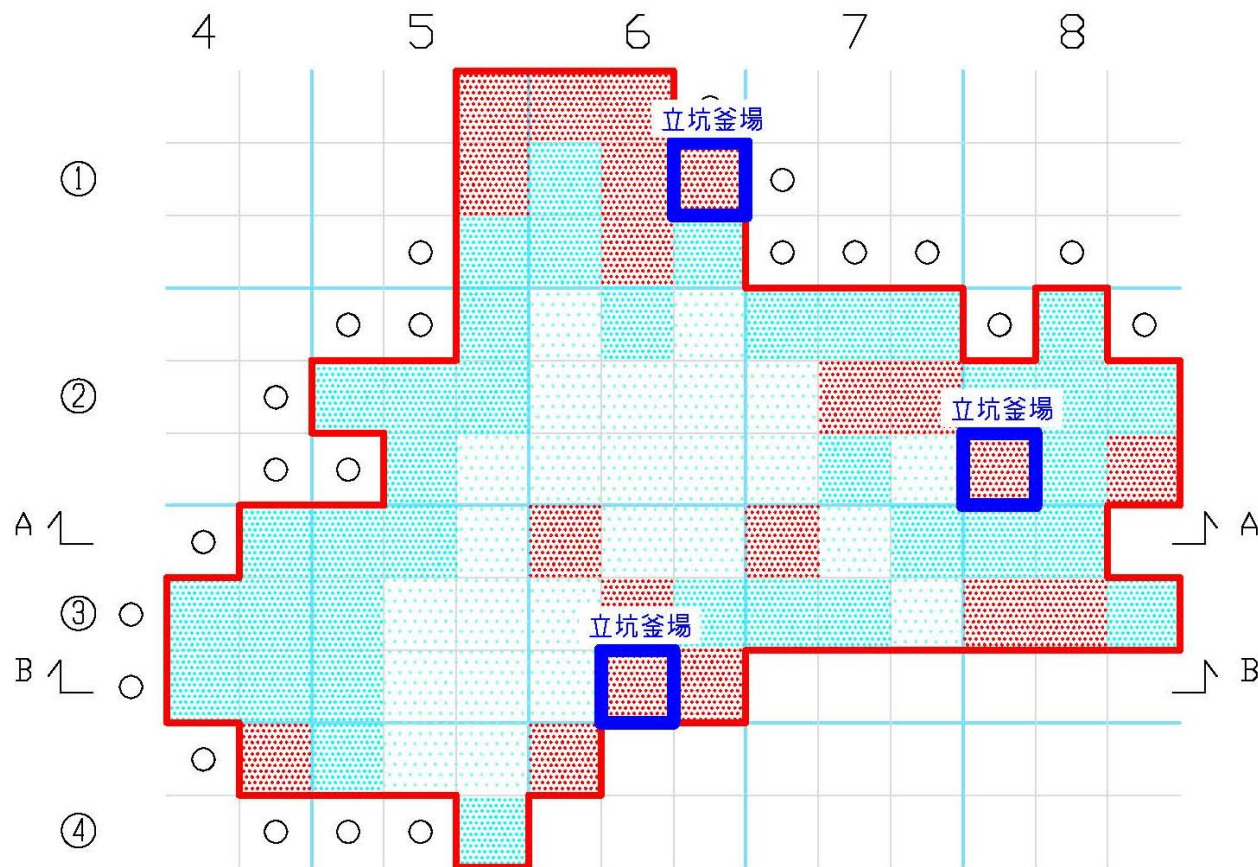
STEP1 汚染土壌対策(掘削除去)

重金属汚染土壌は掘削除去後“場外搬出”、VOC汚染土壌は掘削除去後“生石灰混合処理”し、汚染土壌は全て掘削除去にて対策する。

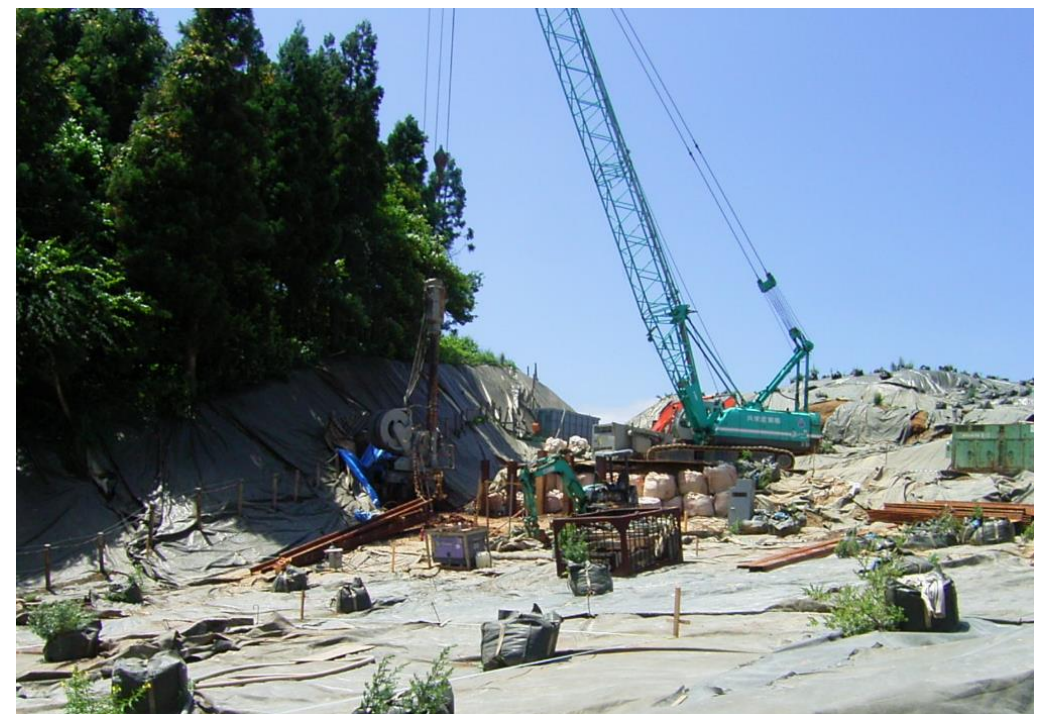
鋼矢板打設(6-③-シ)

掘削深度の深い区画に対する土留工(鋼矢板打設)を施工中。

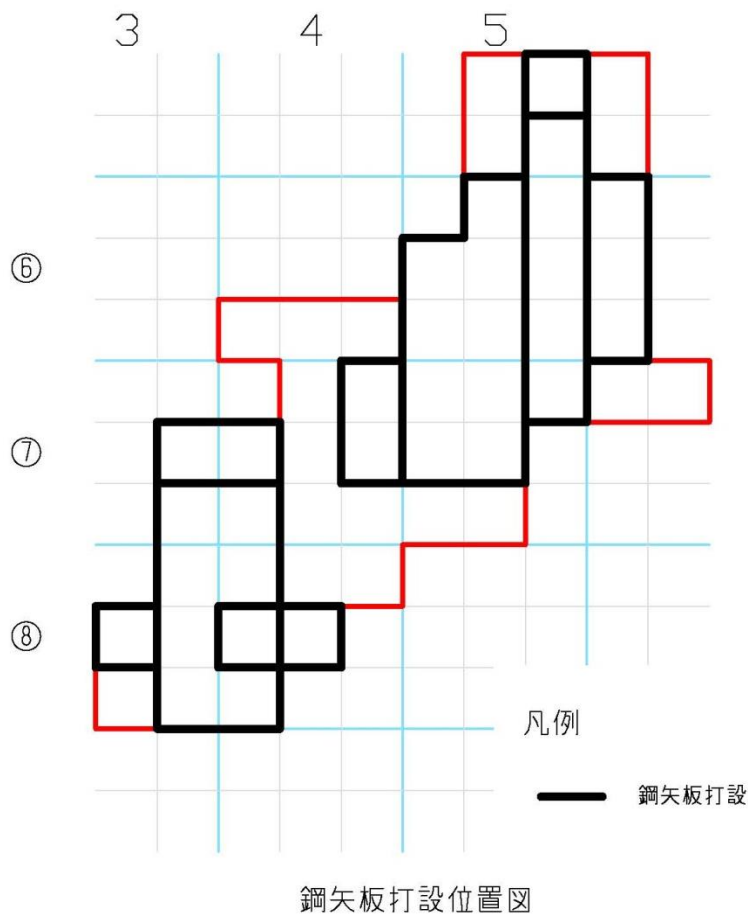
STEP1 鋼矢板打設

VOC高濃度範囲、重金属汚染範囲に鋼矢板を打設する。

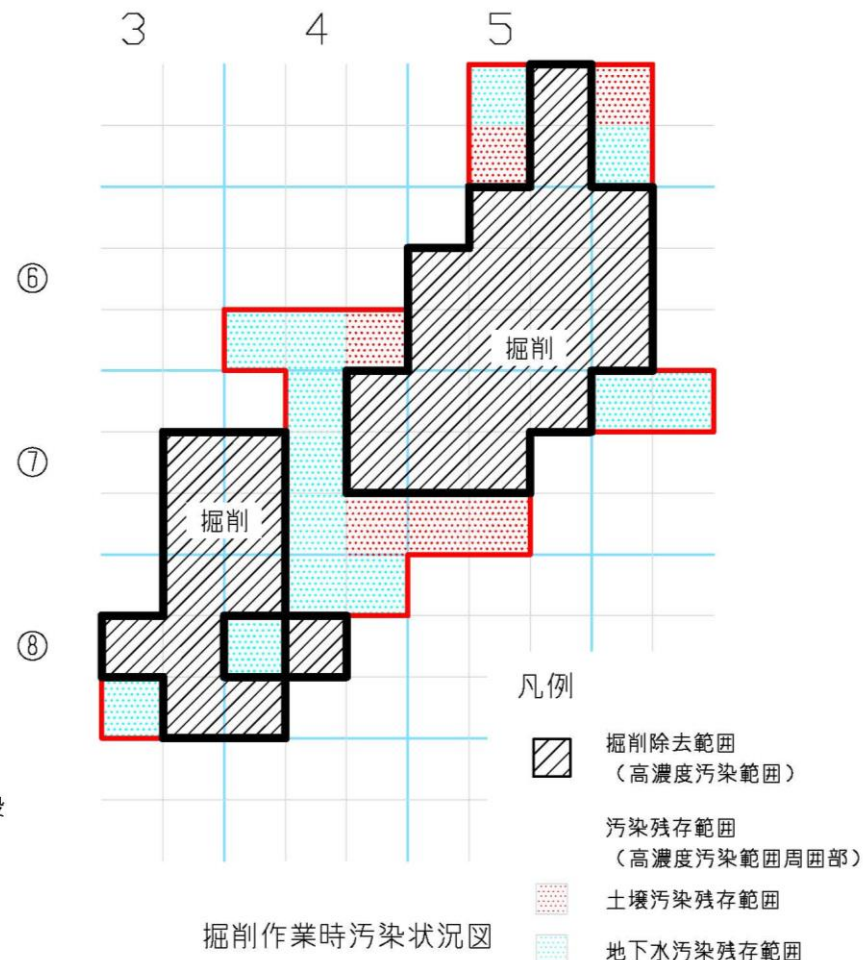
STEP2 掘削除去(高濃度、重金属)

重金属汚染土壌は掘削除去“場外搬出”、VOC高濃度汚染土壌は掘削除去“場外搬出”、その他VOC汚染土壌は“生石灰混合処理”する。

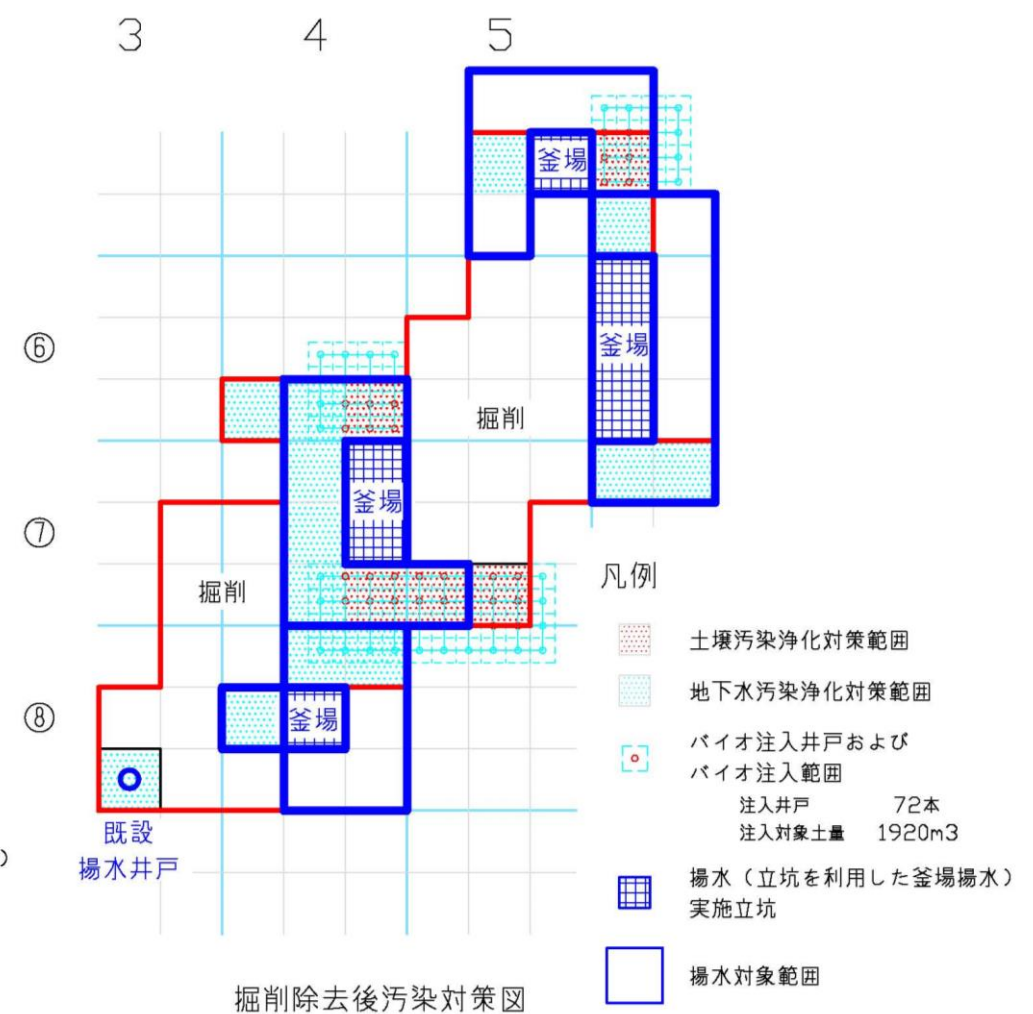
STEP3 揚水(立坑釜場)、バイオ

高濃度汚染周囲部は、バイオレメディエーション(汚染土壌)、立坑を利用した釜場揚水(汚染地下水)にて対策する。

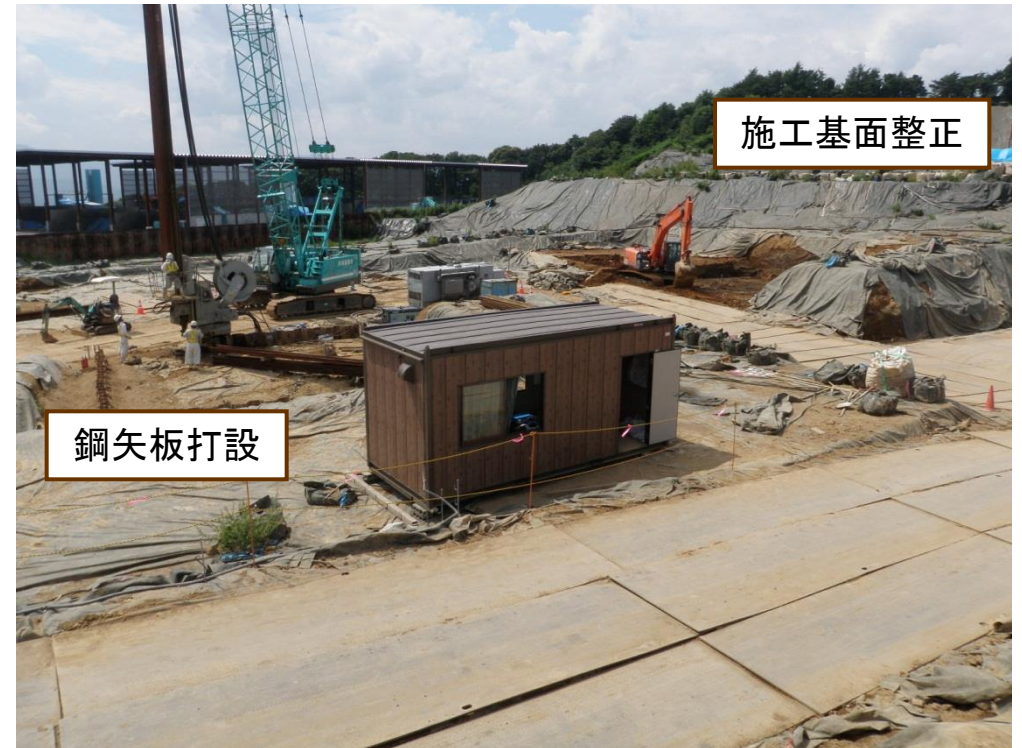
D地区重金属部(基面整正・鋼矢板打設)

VOC高濃度汚染部、重金属部に対する土工事(施工基面整正)から施工開始し、土留工(鋼矢板打設)施工中。

土工事において一部汚染土壌処理を開始し、重金属汚染土壌はF地区に設置した仮置き場へ移動させた後、極力含水率を低下させたのちに場外搬出処分している。

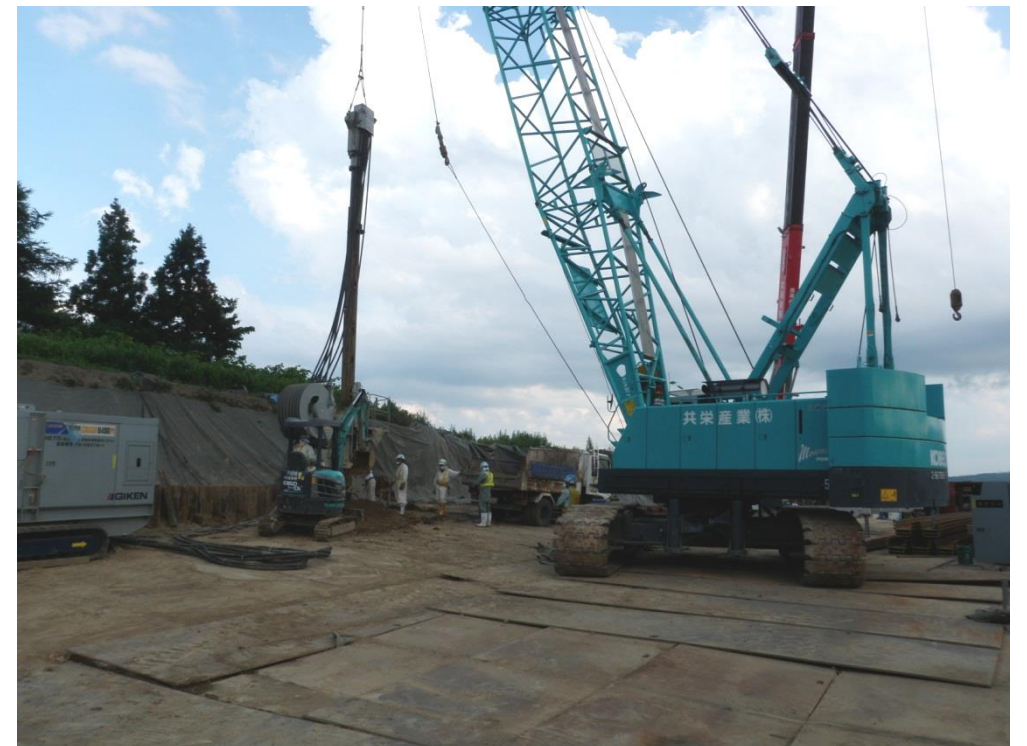
D地区VOC高濃度汚染部(基面整正・鋼矢板打設)

VOC汚染土壌は生石灰混合処理施設にて浄化処理している。

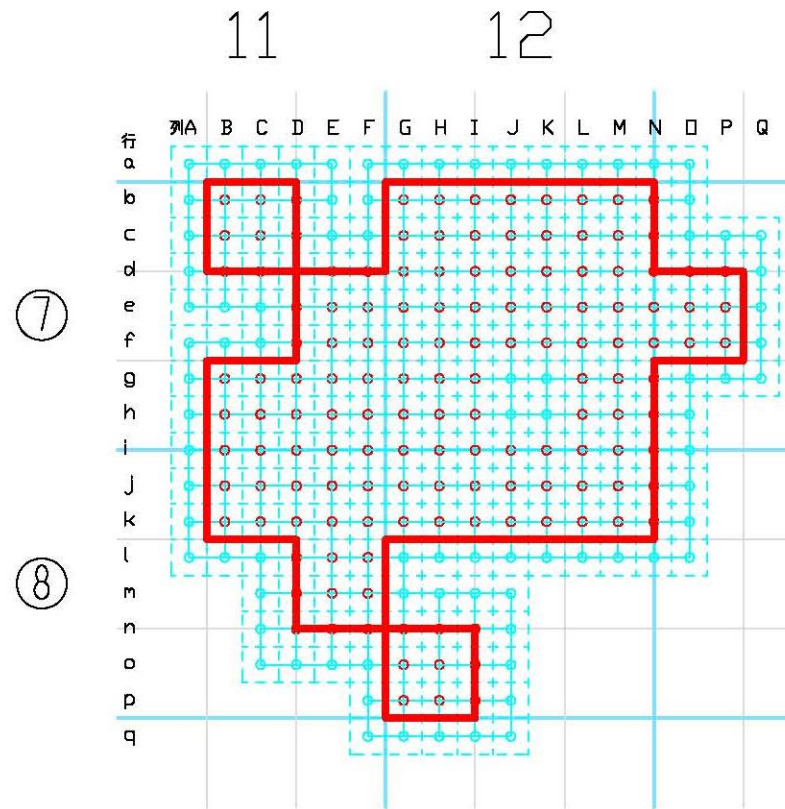
土壌・地下水汚染浄化対策
(飽和帯)

注入井戸 224本
注入対象土量 9712m³

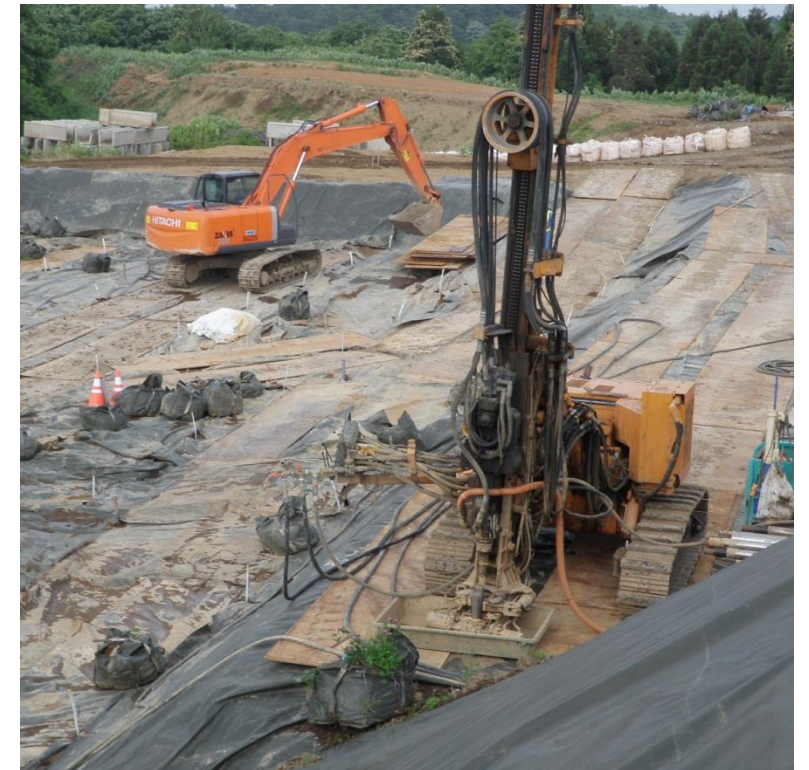
G地区注入井戸設置

バイオ栄養剤注入井戸設置中。(超多点注入工法用注入井戸)

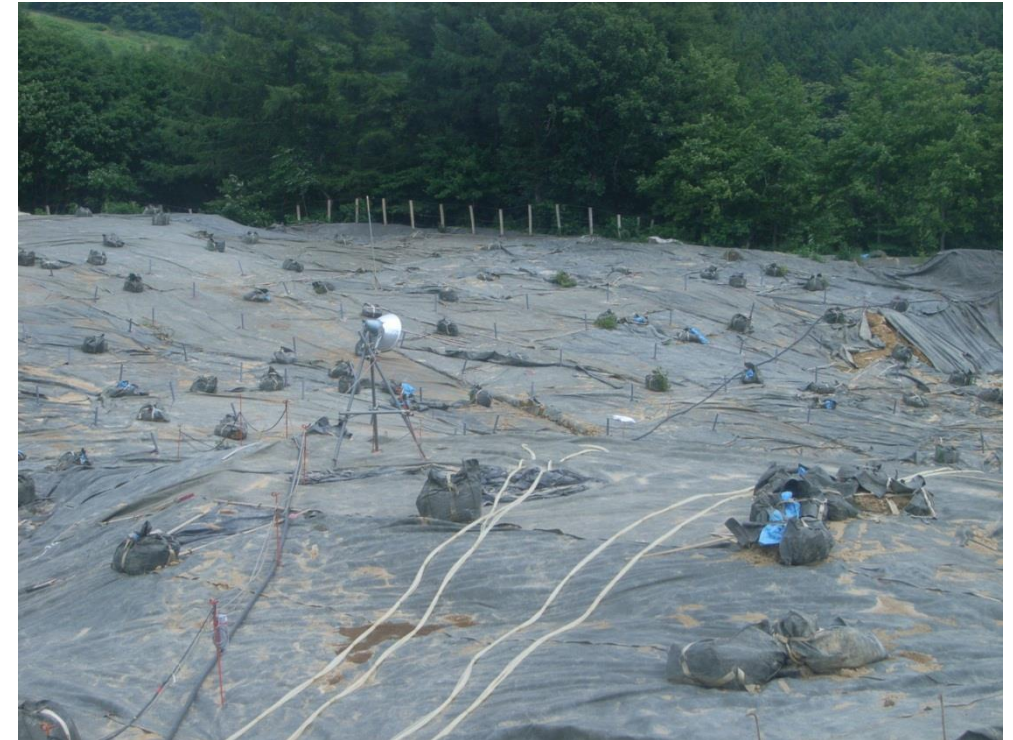
J地区バイオ注入

バイオ栄養剤注入作業中。(超多点注入工法)

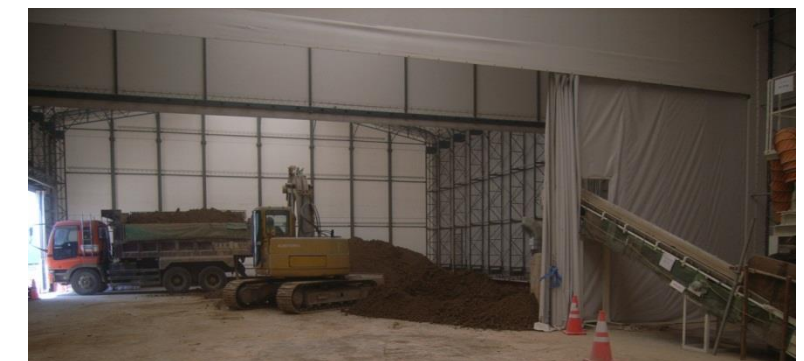
浄化土搬出

措置・養生室へ仮置きした混合土を搬出室へ移動し、一晩、揮散養生する。
 翌朝、混合土の現場分析を実施し、浄化を確認した後、搬出作業（昼間）を開始する。

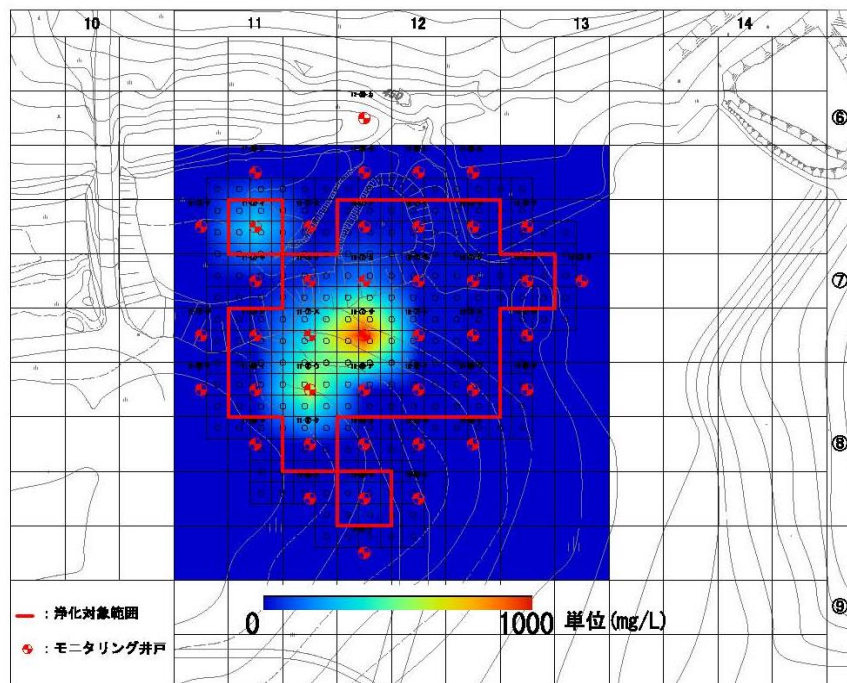
G地区 COD初期値データ

G地区バイオレメディエーション施工開始前の7月中旬に、日常管理モニタリングの初期値として、COD,ORP,pHの観測を実施した。

CODは地区中央部で高い値を観測した。ORPは地区北西部ですでにマイナス領域となっていた。

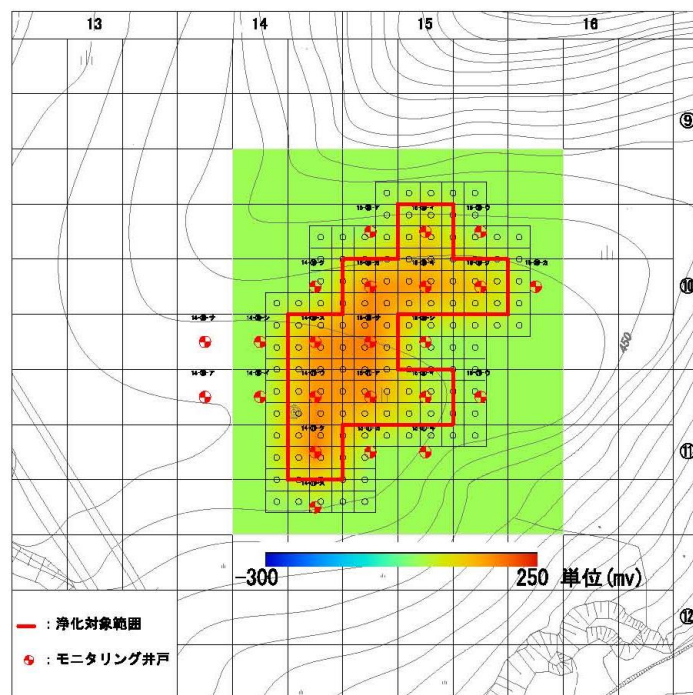
J地区 ORP初期値データ

J地区バイオレメディエーション施工開始前の7月初旬に、日常管理モニタリングの初期値として、COD,ORP,pHの観測を実施した。

CODは地区全域で低い値であった。ORPは地区全域でプラス領域となっていた。

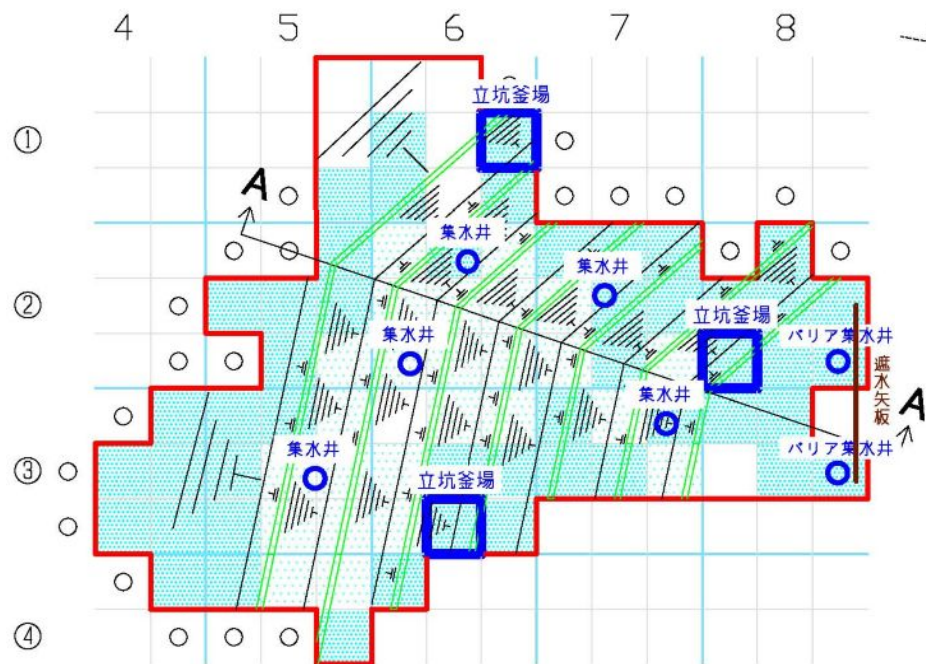
地下水汚染浄化対策(汚染土壌対策後)

汚染地下水対策として、立坑を利用した釜場排水を実施する。効果的な揚水を行うため、非汚染水(処理水)の浸透注水を補助的に実施する。浸透注水実施に先立って、B地区を“棚田”のような形状に整形する。切土は地下水水位面に達しない深さまでとして、非汚染水の混入を防止する。また、“畔”となる盛土によって表流水の急激な流下を防止するとともに、切土部を湛水面とすることで効果的な浸透注水を実施する。

集水は立坑に加え、φ3000程度のライナープレート集水井を追加設置し、効率的な集水を実施する。立坑内に滞留した汚染水は濁水・揚水処理設備にて処理する。また、表面水は汚染水と接触しないため、雨水柵を通じて調整池へ直接排水する。

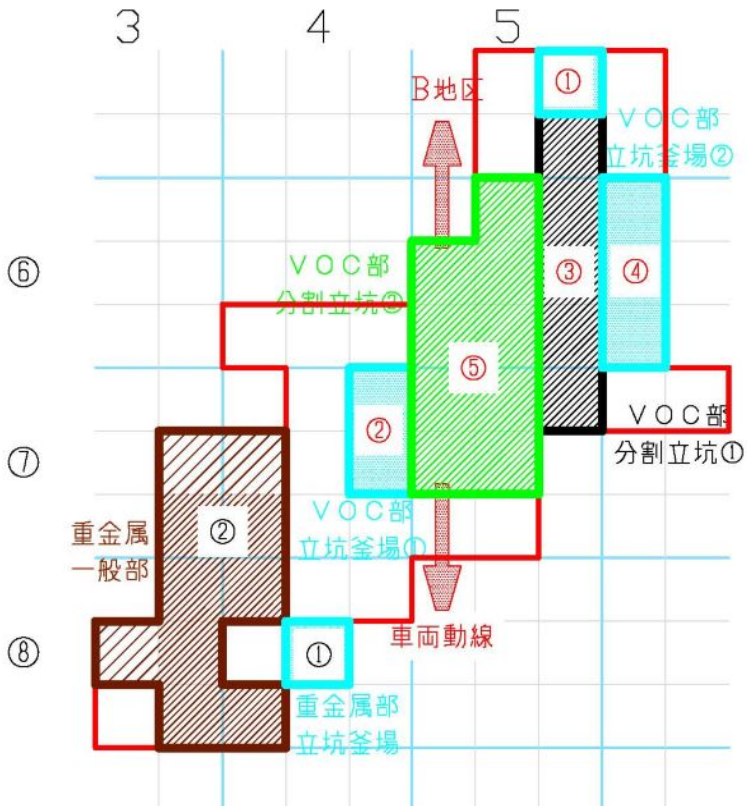
概ね第二溶出量基準を超過する汚染土壌を確認した区画をVOC高濃度汚染範囲とし、このVOC高濃度汚染部は“掘削除去”にて対策する。対策範囲はD地区北部の広い範囲となるため、施工範囲を分割してB地区への車両動線を確保する。なお、分割したうちの一部の立坑は“揚水法(立坑を利用した釜場揚水)”に利用する。
