岩手・青森県境廃棄物不法投棄現場

第18回 汚染土壌対策技術検討委員会

(N地区の汚染土壌対策)

2012年9月25日

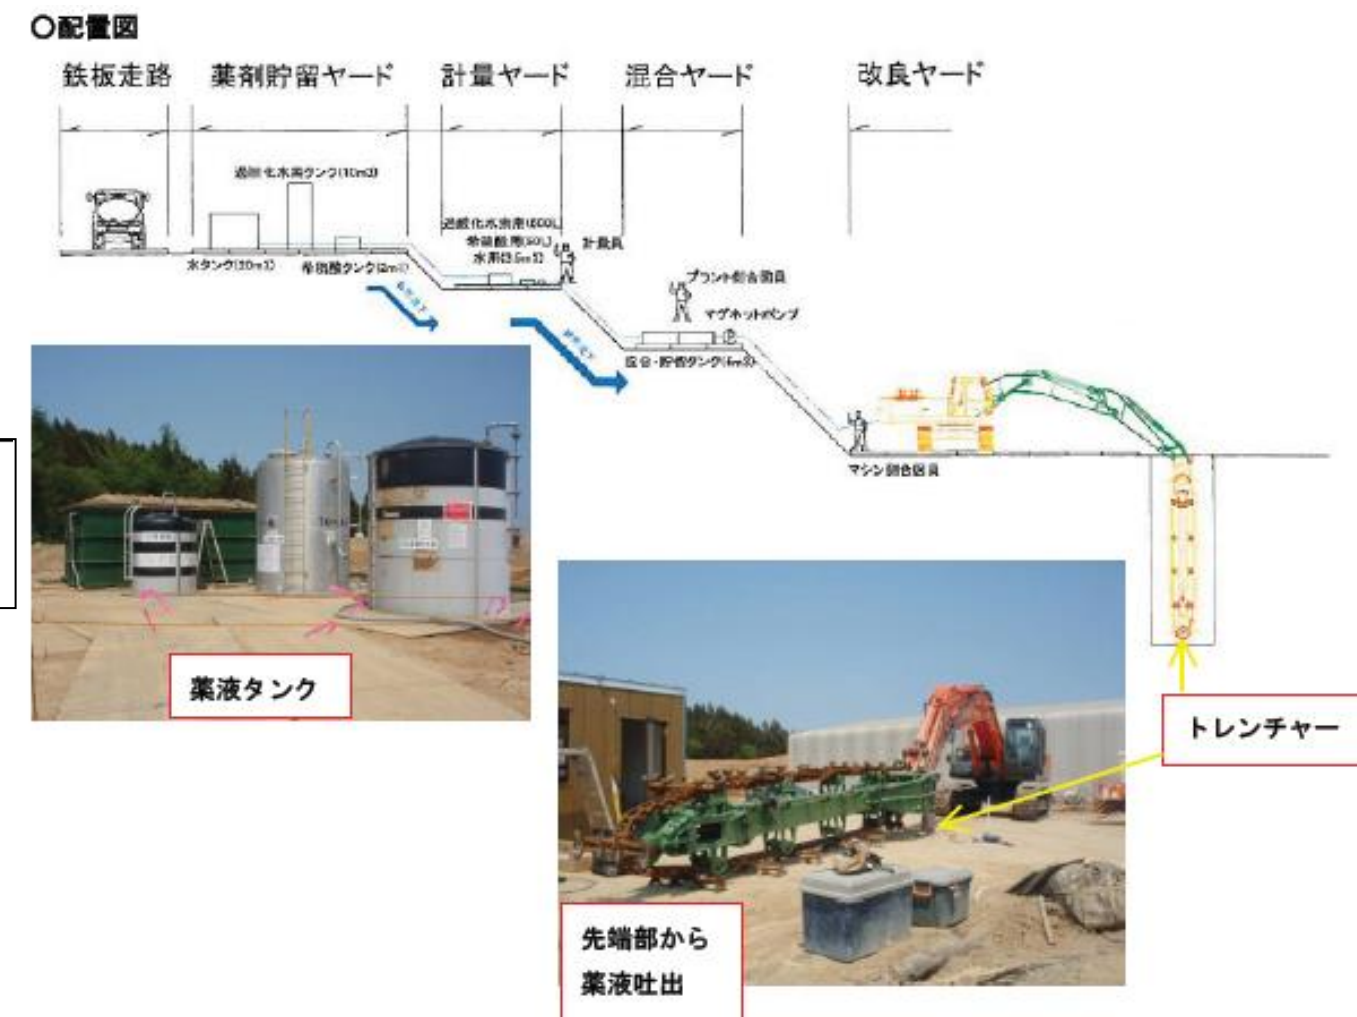
フェントン反応：鉄(II)と過酸化水素によってヒドロキシラジカルを発生させ、VOC等の分解を行う反応。
 トレンチャーを地面に垂直に立て、浄化対象深度上部からフェントン反応剤を吐出し、攪拌翼を回転させながら、浄化対象深度下部に至るまで掘進。
 フェントン反応剤の吐出、攪拌を続けながらトレンチャーを水平方向に動かし、浄化対象エリアを浄化。

○フェントン配合計画
 フェントン溶液の配合は、プラントにて行うが、過酸化水素(35%)や希硫酸(75%)を扱うためポンプ等による圧送を避けて、自然流下方式としている。
 最上段部に各薬剤・水の貯留ヤードを設けて、次段に各薬剤・水の計量ヤード、最下段に混合ヤードを設置し、そこからパワーブレンダー本体にマグネットポンプで圧送する。

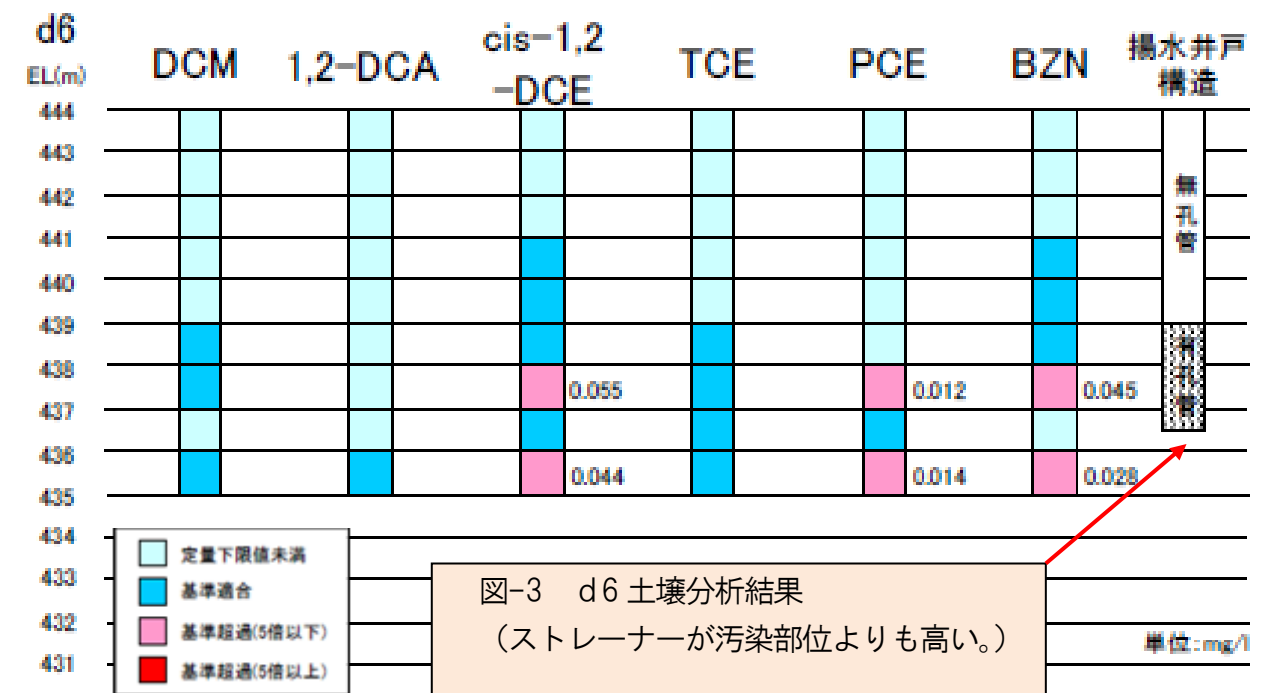
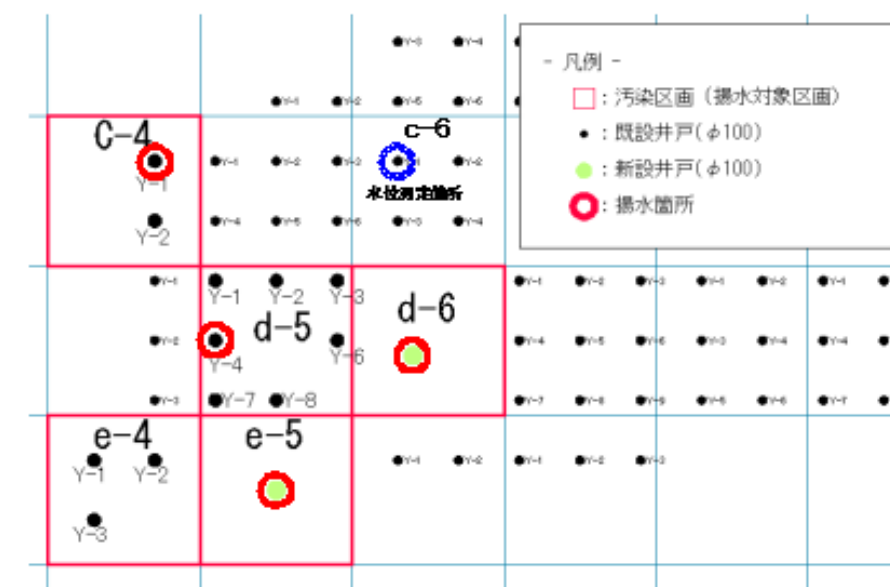
図-4 N地区井戸配置図

d-6、e-5の2区画については、図-3のとおりボーリング調査によりGL-9m付近まで汚染が認められたことから、その深さまで揚水が可能となるよう揚水用ボーリング孔を新設した。

8月8日以降、新設孔を含め、4か所(c-4、d-5、d-6、e-5)で揚水を実施しているが、20~30 m³/日の揚水量があった。

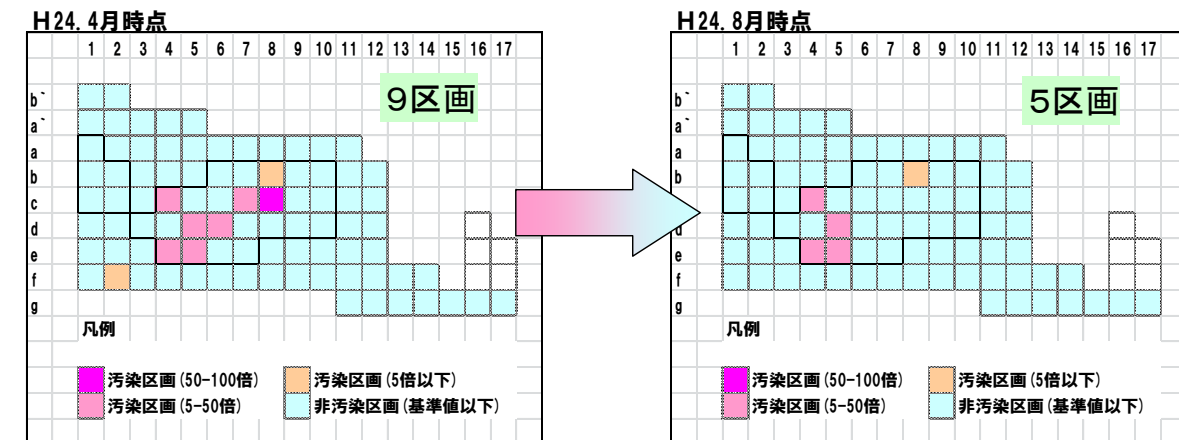
図-5 Benzene 濃度分布

全体的に Benzene 濃度は、減少傾向であるが、d5については、前回(4月)の値より、13倍の濃度上昇が見られた。

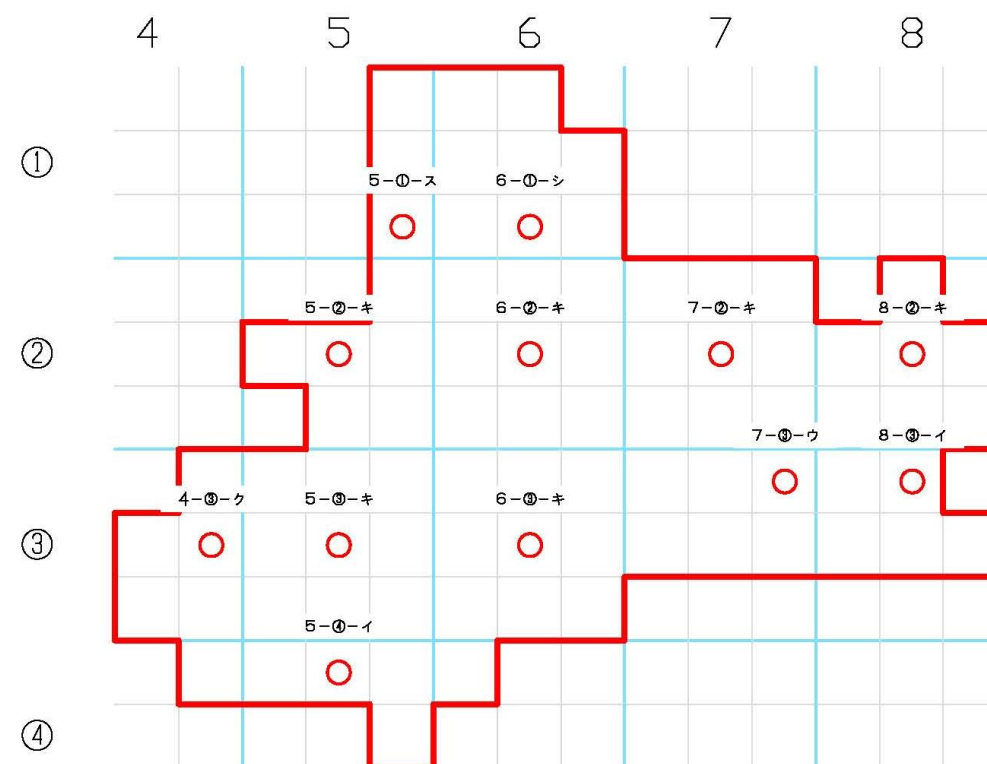
完了確認調査実施位置図

調査実施位置は、原則として30m格子区画の中心区画とし、地下水の採取を行った。B地区の完了確認分析実施区画数は12区画となった。

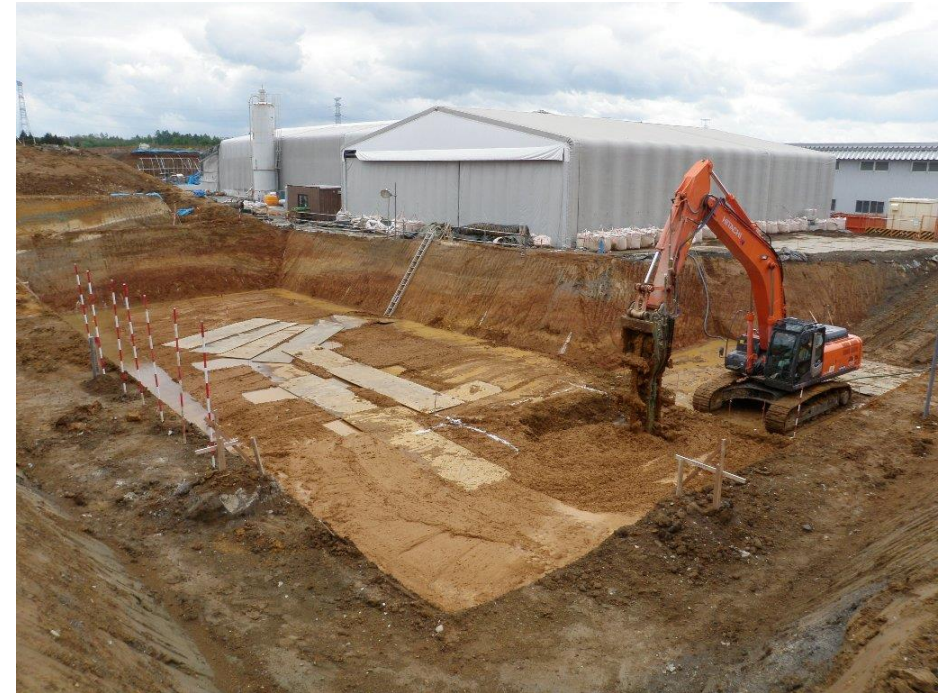
F地区施工状況(機械攪拌施工中)

土壤汚染調査にて特定した汚染範囲に対するフェントン工(機械攪拌)の実施を完了し、浄化対策完了確認調査を完了した。

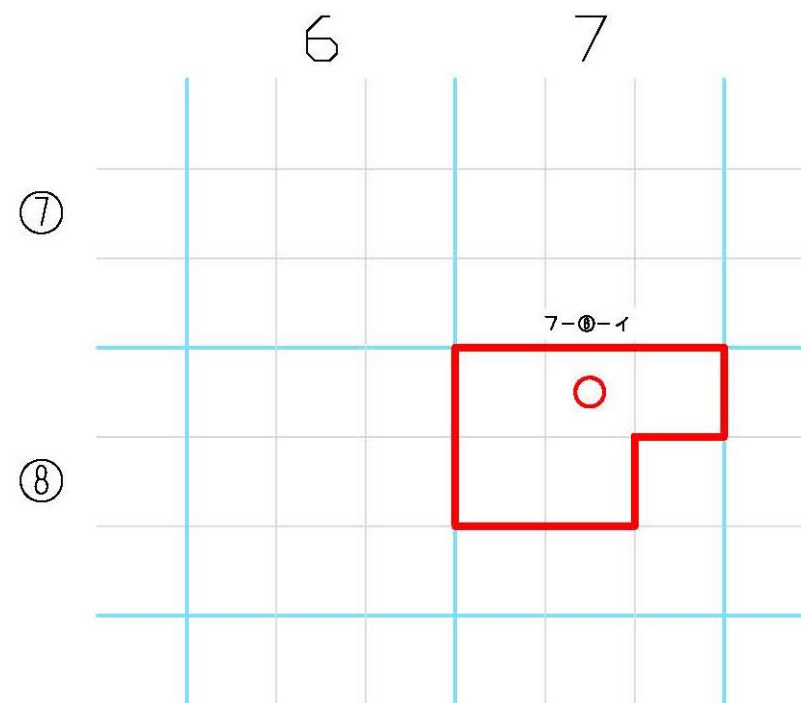
完了確認調査実施位置図

調査実施位置は、原則として30m格子区画の中心区画とし、地下水の採取を行った。F地区の完了確認分析実施区画数は1区画となった。

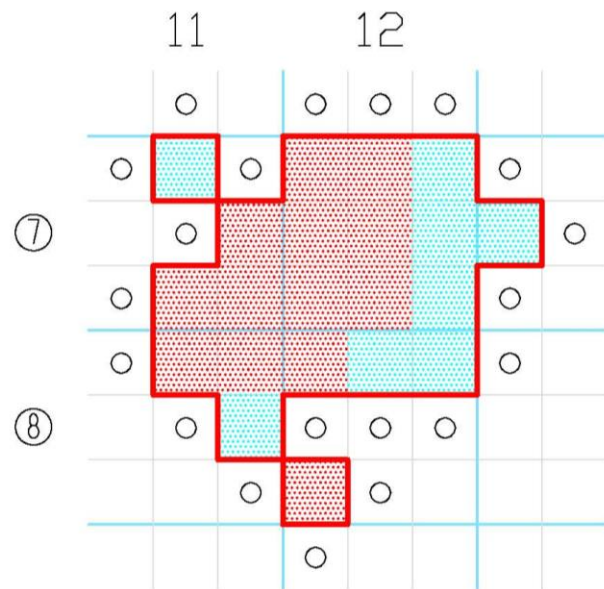
汚染状況調査結果

- 土壌・地下水汚染浄化対策範囲
- 土壌及び地下水が汚染されている区画
- 地下水のみが汚染されている区画
- 土壌も地下水も汚染されていない区画

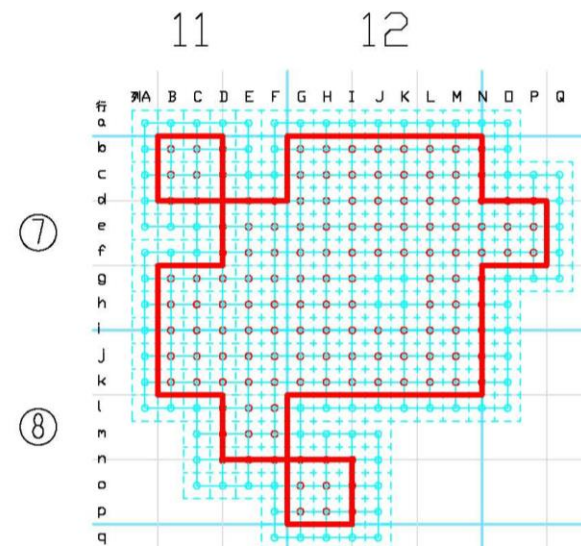
土壌・地下水汚染浄化対策
(飽和帯)

- 土壌・地下水汚染浄化対策範囲
 - バイオ注入井戸およびバイオ注入範囲
- 注入井戸 224本
注入対象土量 9712m³

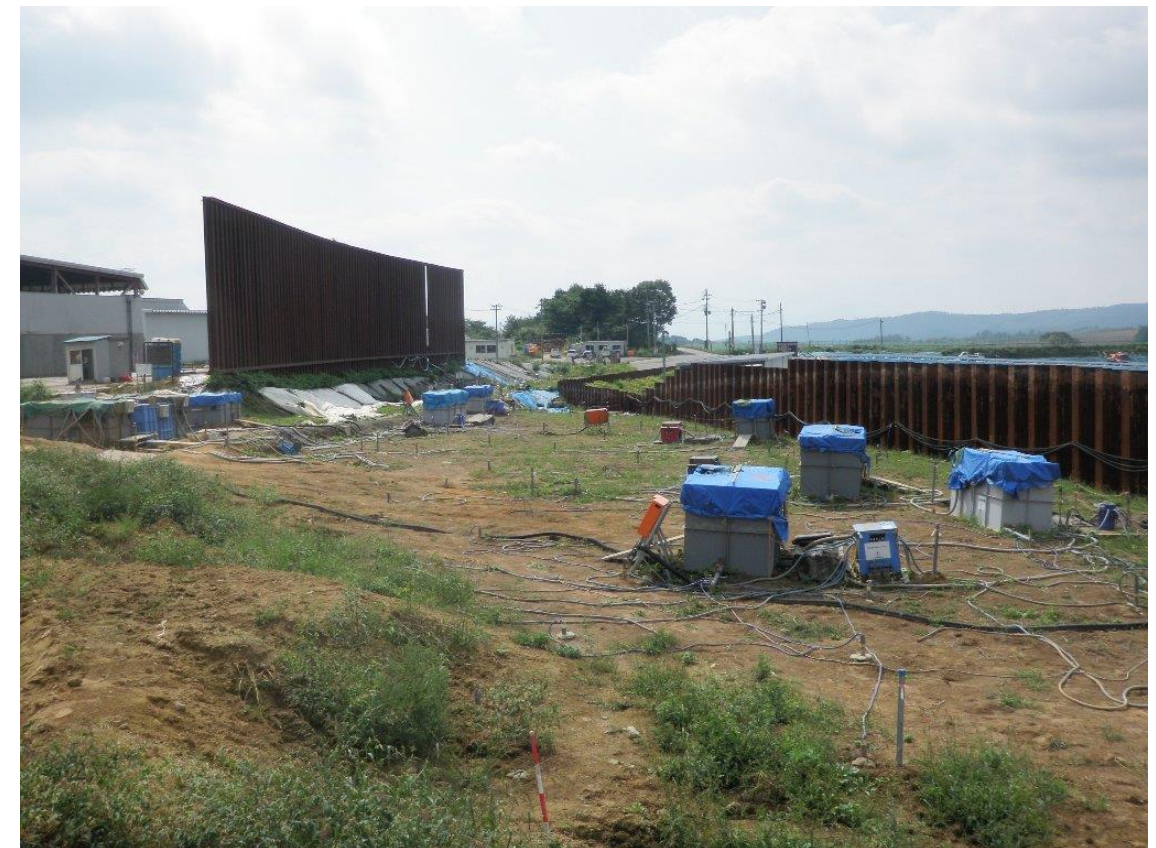
K地区施工状況

そこで、揚水井戸・注入井戸を設置し、循環揚水工にてVOC汚染地下水の浄化対策を行っている。日揚水量は8t~10tとなっている。

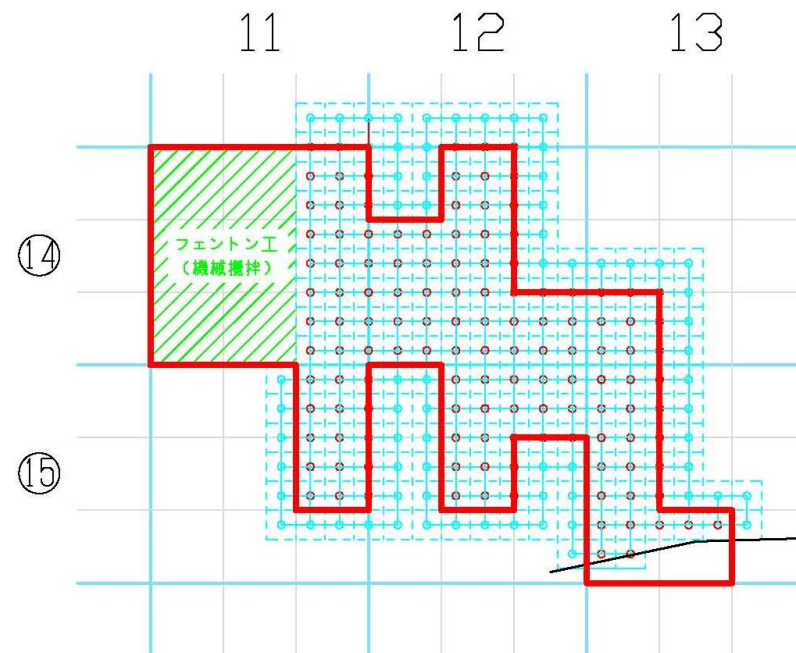
- 土壌・地下水汚染浄化対策範囲
- バイオ注入井戸およびバイオ注入範囲
- フェントン工(機械攪拌)施工範囲

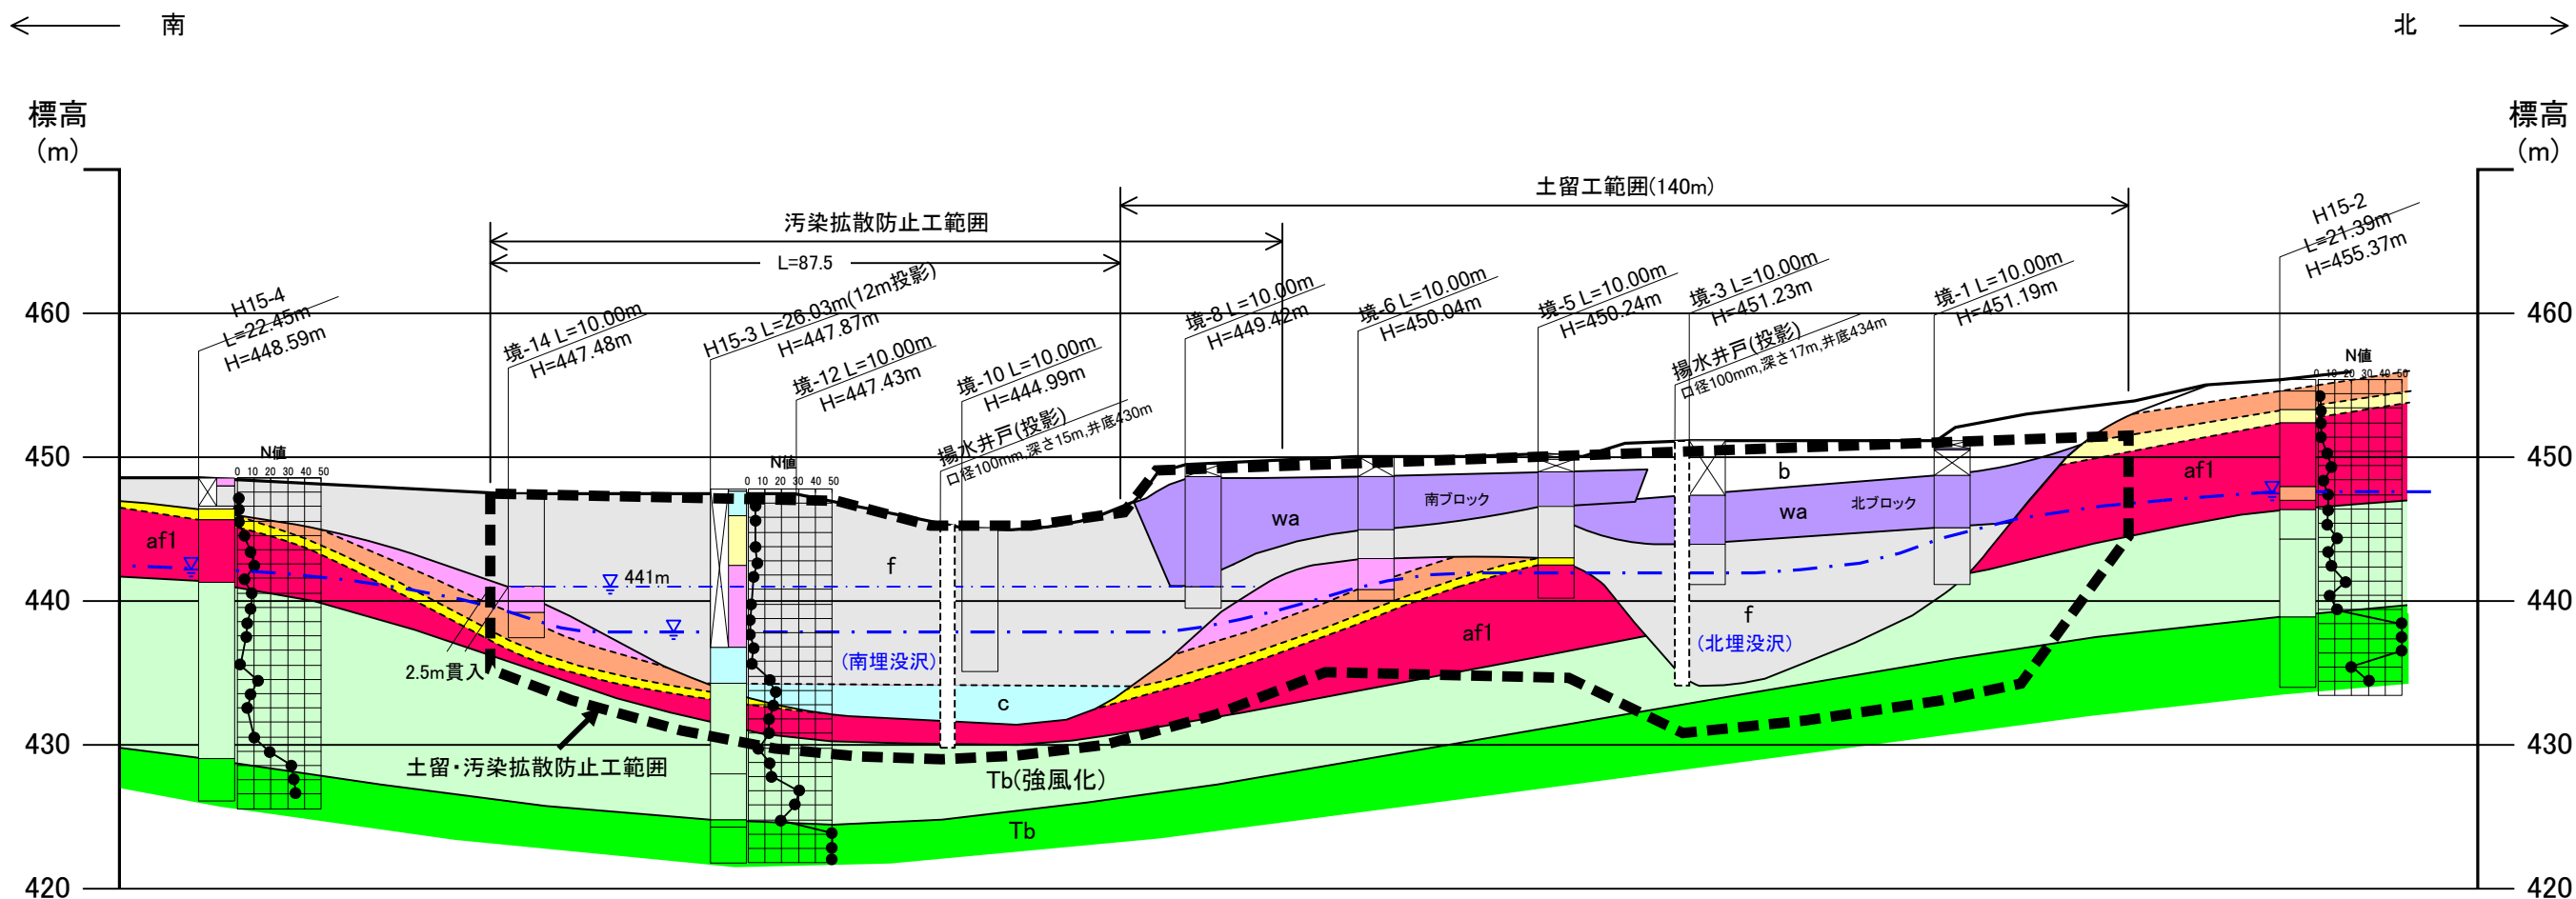
土留め工・汚染拡散防止工配置基本計画(立面図) 縮尺 縦:1/500 横:1/1,000

土質・岩相	層数	透水係数(算術平均)
埋土	2	3.0×10^{-4} cm/s
ローム	2	8.7×10^{-6} cm/s
軽石(パミス)	3	1.0×10^{-4} cm/s
凝灰角礫岩(強風化岩)	3	6.0×10^{-6} cm/s

地下水位は2005.3.15 測定

(土留め工の打設深度は別途計算により確定する。)

県境付近に埋設されている廃棄物を撤去するにあたり、掘削面の崩落を抑える目的で、廃棄物が埋設されている場所を中心に、鋼矢板土留工を約 140m 施工する。

地下水の汚染拡散を防止する目的で、鋼矢板による汚染拡散防止工を約 87.5m 施工する。

施工範囲は地下水観測データの最高位（平成 17 年 3 月以降）440m に 1m の余裕を加えた 441m を設計地下水位とし、鋼矢板材を地山に 2.5m 貫入させた所までを、汚染拡散防止工の範囲とする。

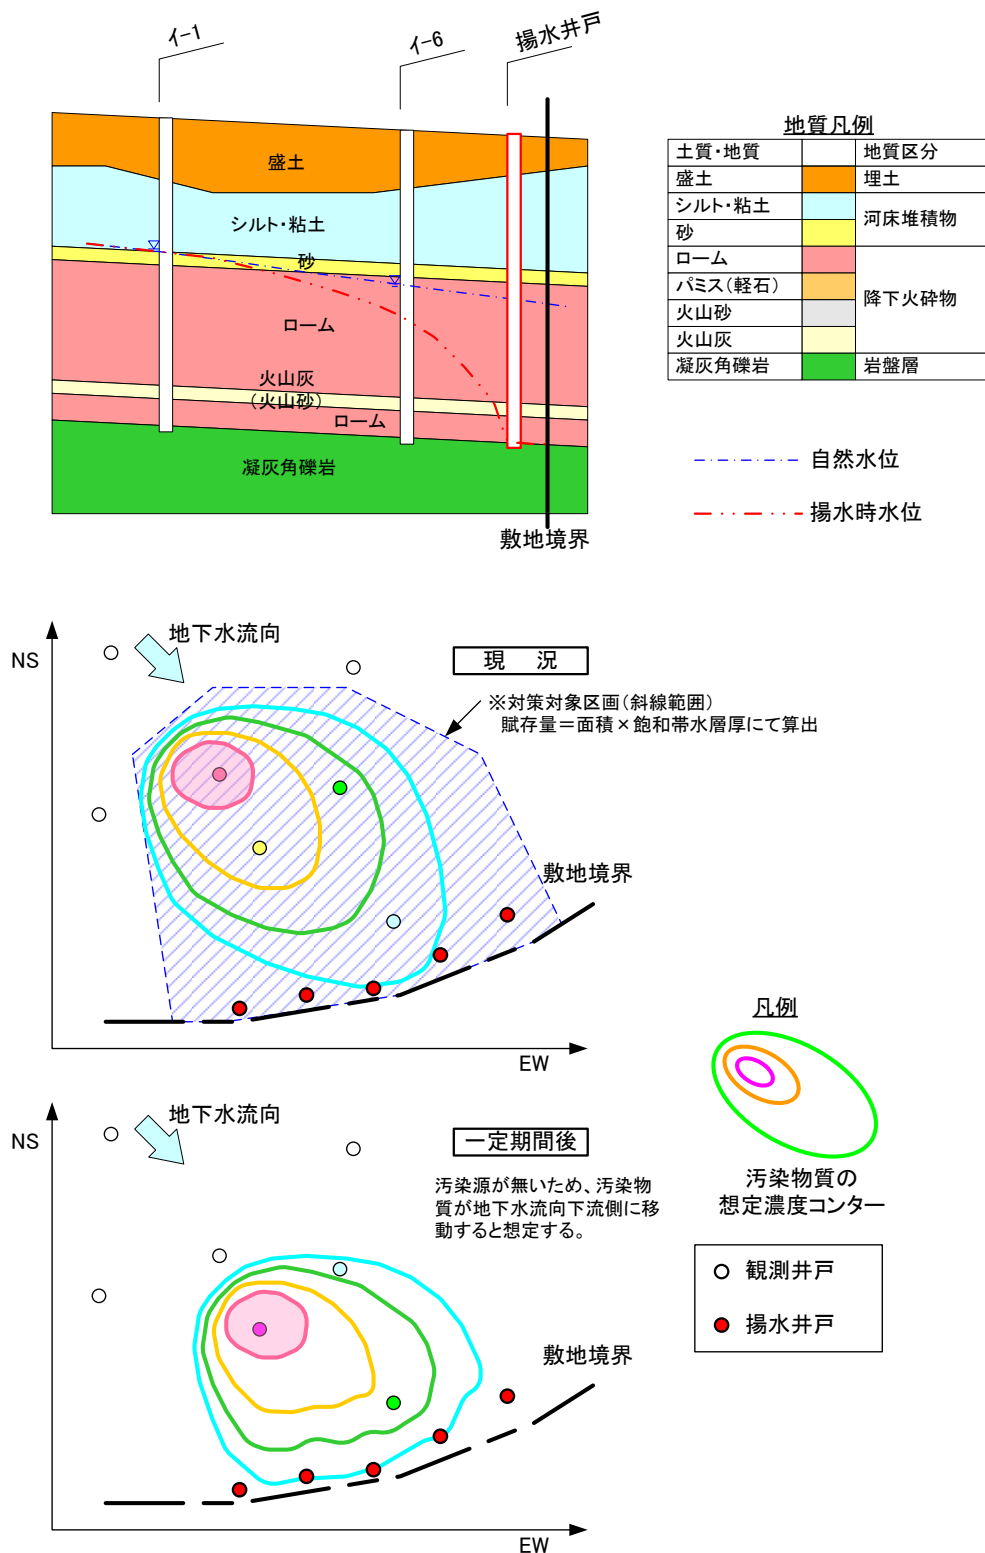
図-1 調査地の地質断面概念図及び汚染物質の流動及び揚水井戸設置概念

1,4-ジオキサンが地下水中に賦存し、且つ移動している問題に対し、地下水流向下流側に適切な間隔でバリアー揚水井戸を配置することを目的とする。

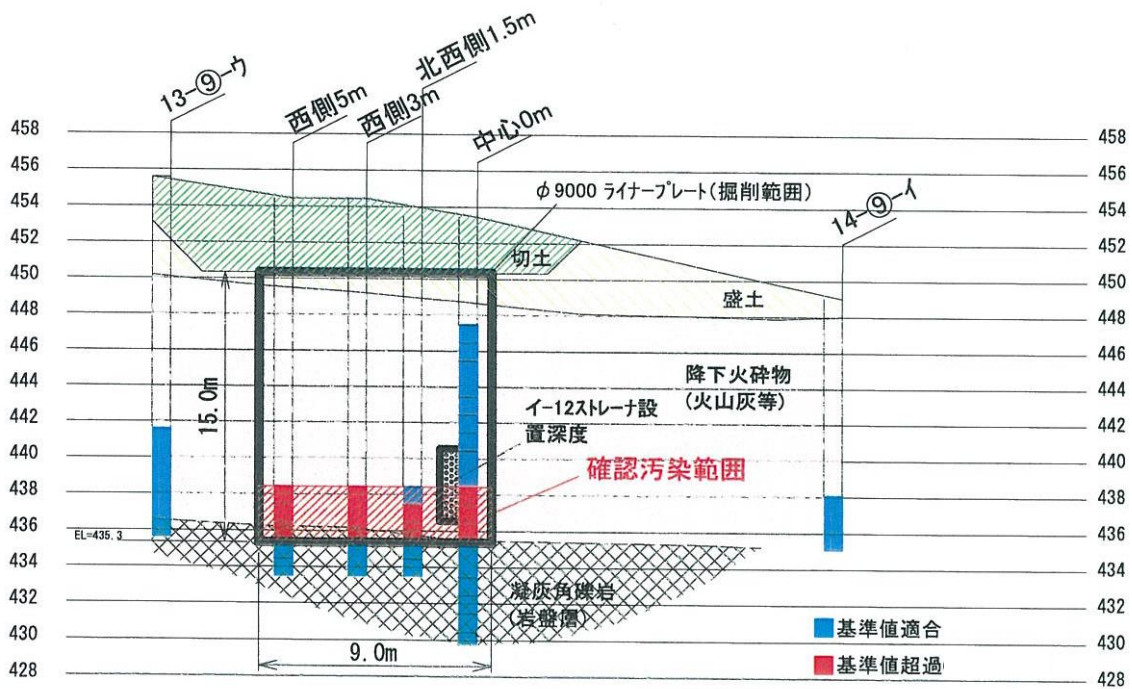
図2 ライナープレート施工範囲 (断面図)

調査の結果、現在の地盤面から-16m及び-17m付近の10×10mの範囲の土壌において、土壌環境基準値を超過（最大4倍程度）する水銀を確認しました（概ね下図のとおり）。

深々度での局所的な汚染であることから、効率的な除去方法として、ライナープレート工法により汚染部位を掘削除去することとしました。

ライナープレート：波付けされた薄鋼板の四辺に組立用のフランジを設けた構造部材
