岩手・青森県境廃棄物不法投棄現場

第 19 回 汚染土壌対策技術検討委員会

(N地区の汚染土壌対策)

2012年11月7日

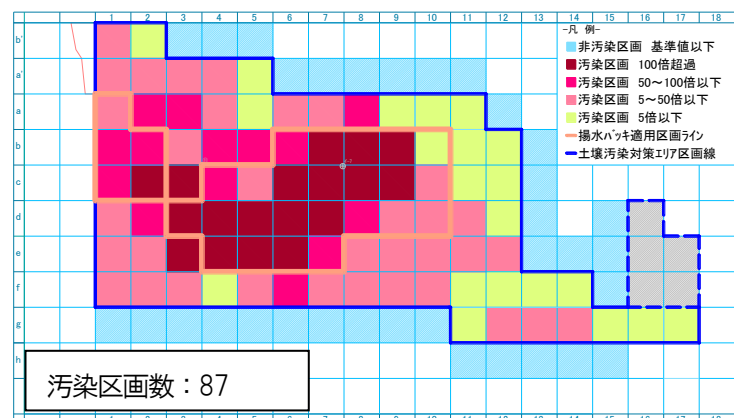
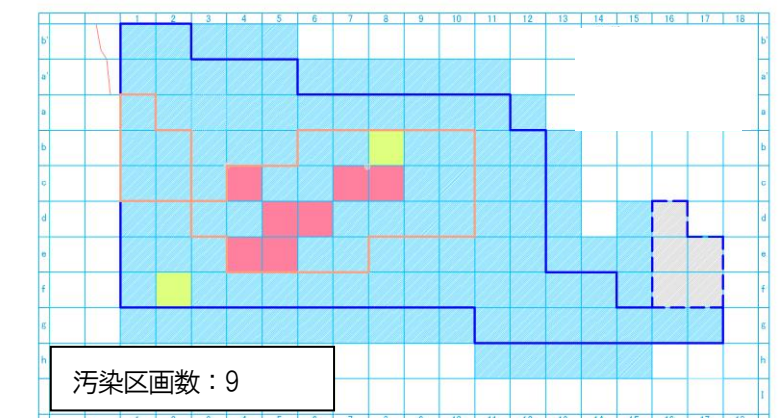
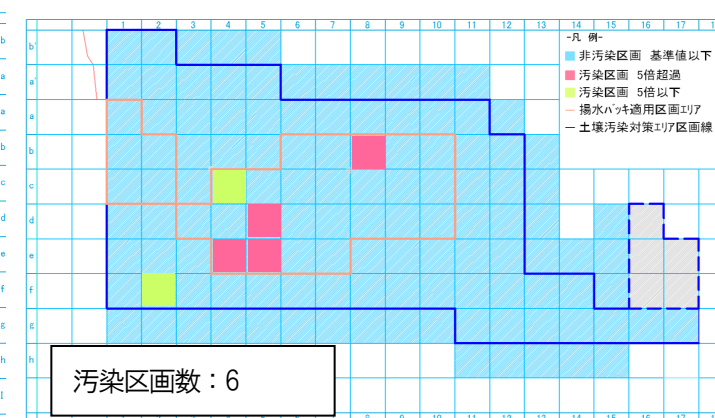
図-1 汚染区画数の変化図

平成24年4月時点でいずれかの汚染物質が環境基準値を超過していた区画について、平成24年8月、9月、10月に実施したモニタリング結果は別添資料に、汚染区画数の変化は表-1及び図-1に示すとおりであり、汚染区画数は5区画、7区画、6区画と増減している。

端部のb-8は、9月に数値が増加したが、10月では、基準値付近まで低下してきている。また、f-2は8月時点ですべての項目で基準値以下となったが、9月以降、再度、超過している。

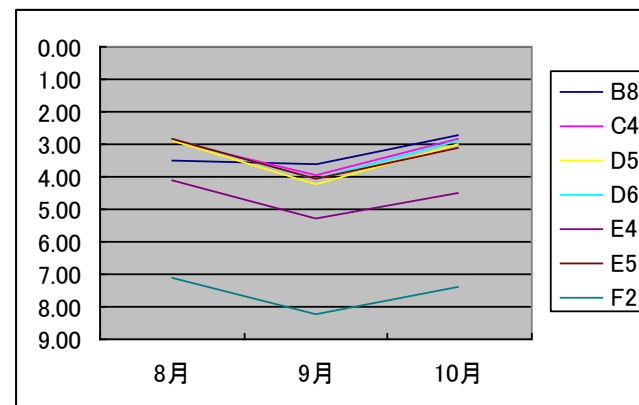
図-15 各井戸地下水位の経時変化

H24年9月の地下水位（管頭－m）は、図-15のとおり、湧水の影響により前月から1～1.4m程度低下している。

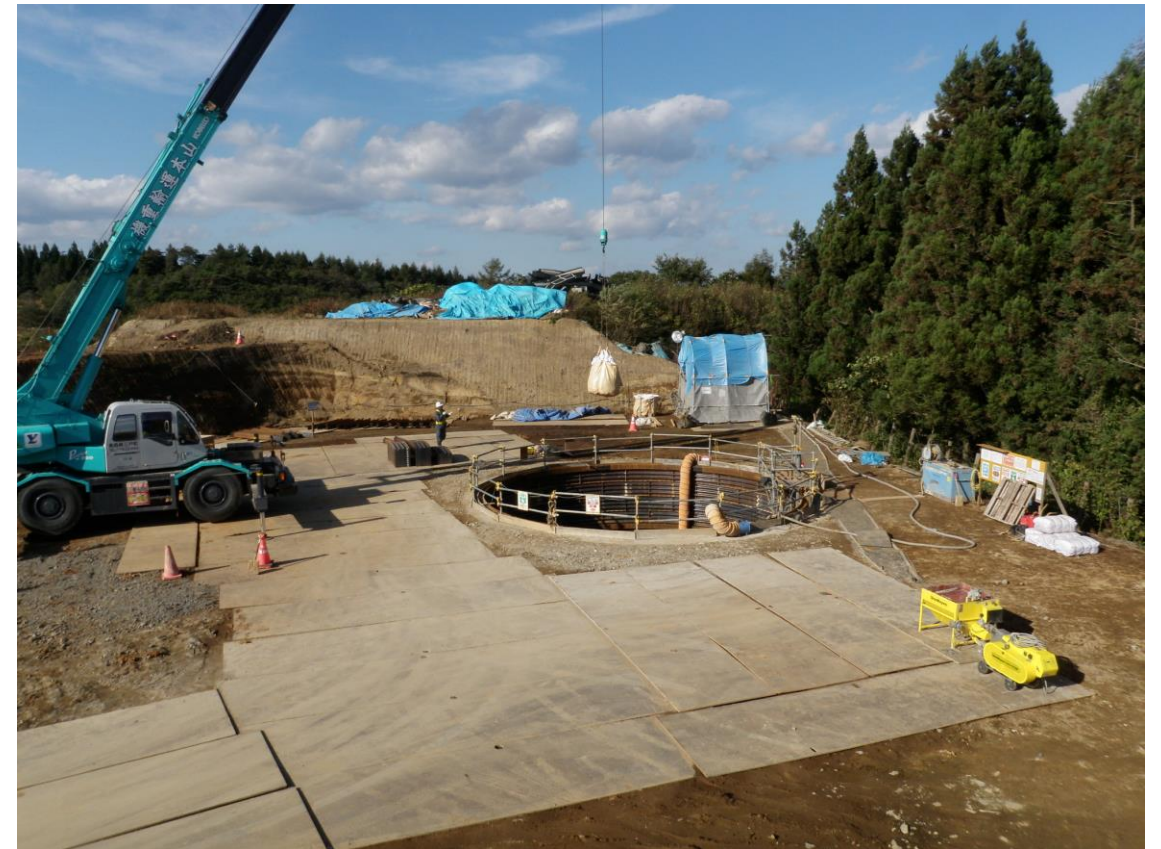
当初対策範囲外で発見された水銀汚染土壌について、深礎工を用いた掘削除去を行っている。

深礎工(水銀汚染土)

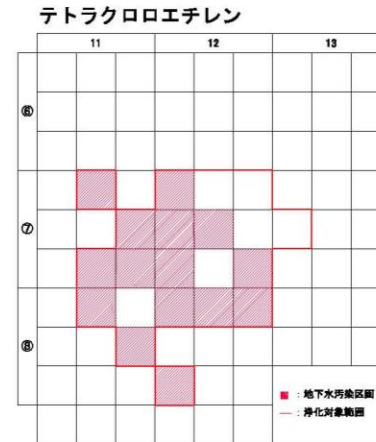
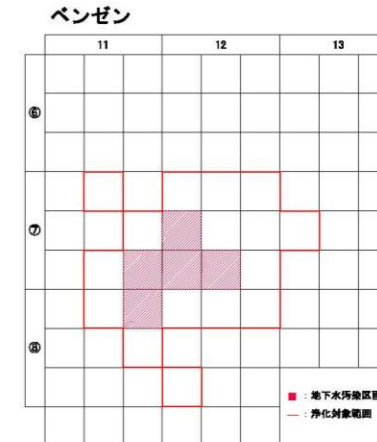
9月上旬に行った定期管理の地下水分析において、全ての物質が基準値以下となった。
 (掘削除去によるモニタ不能、湧水によるモニタ不能となった区画を含む)

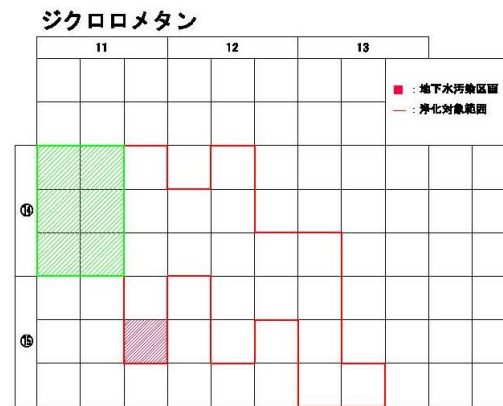
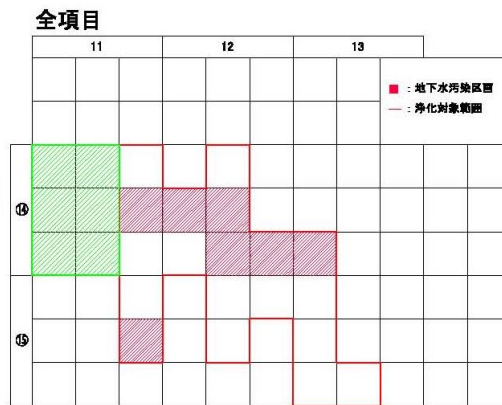
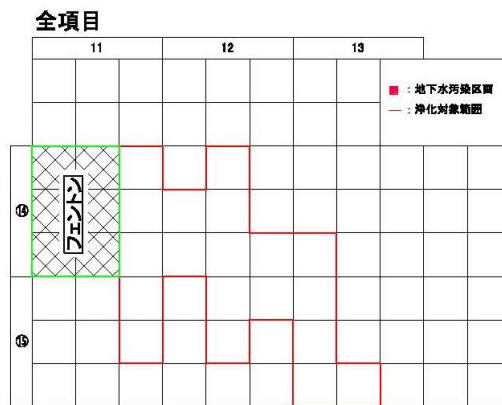
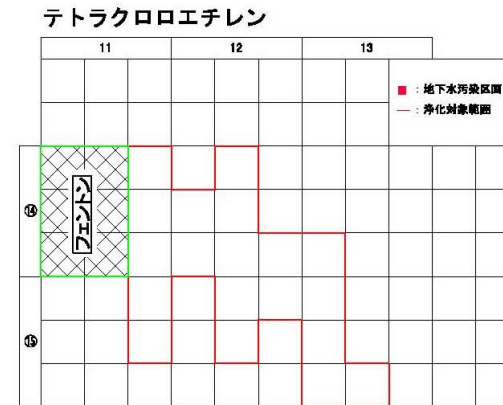
10月中旬に行った定期管理の地下水分析において、全ての物質が基準値以下となった。

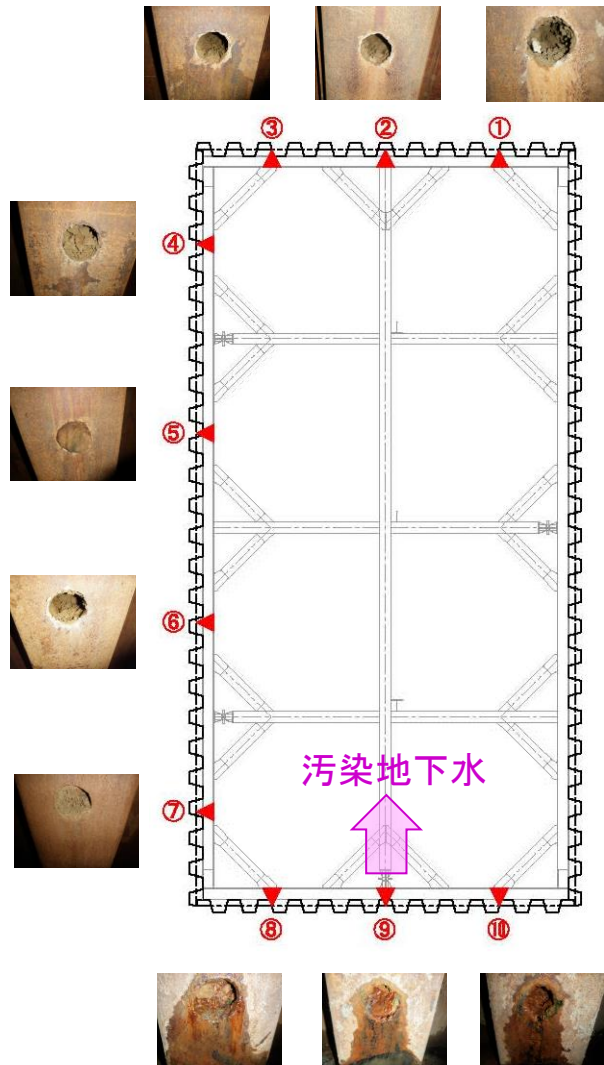
釜場立坑取水調査

釜場立坑の取水調査により、汚染方向を4-⑦-スと特定。

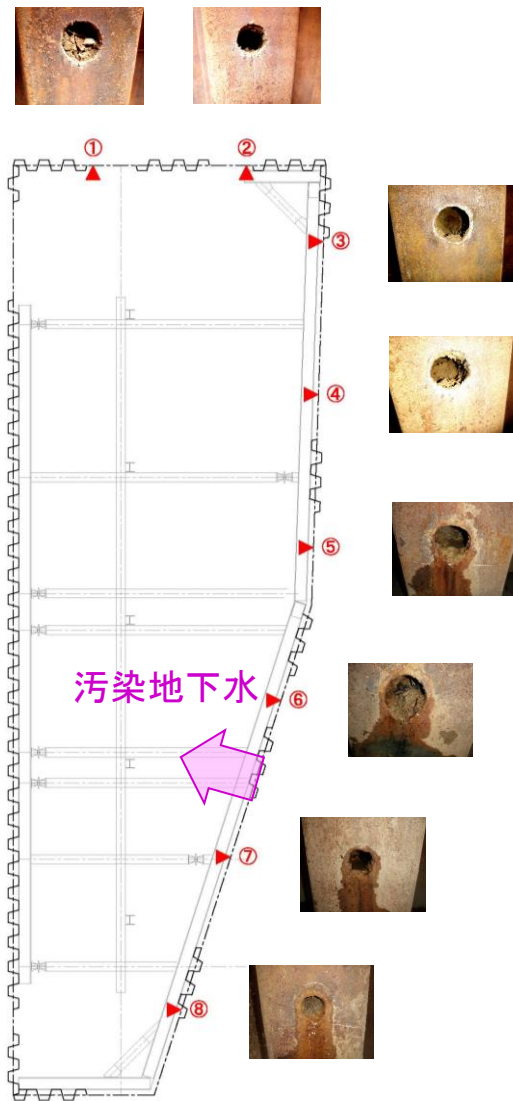
釜場立坑取水調査

釜場立坑の取水調査により、汚染方向を執行範囲外(民地)と特定。
 碎石による透水誘導層設置のうえ、揚水井戸にて継続対策を行う。

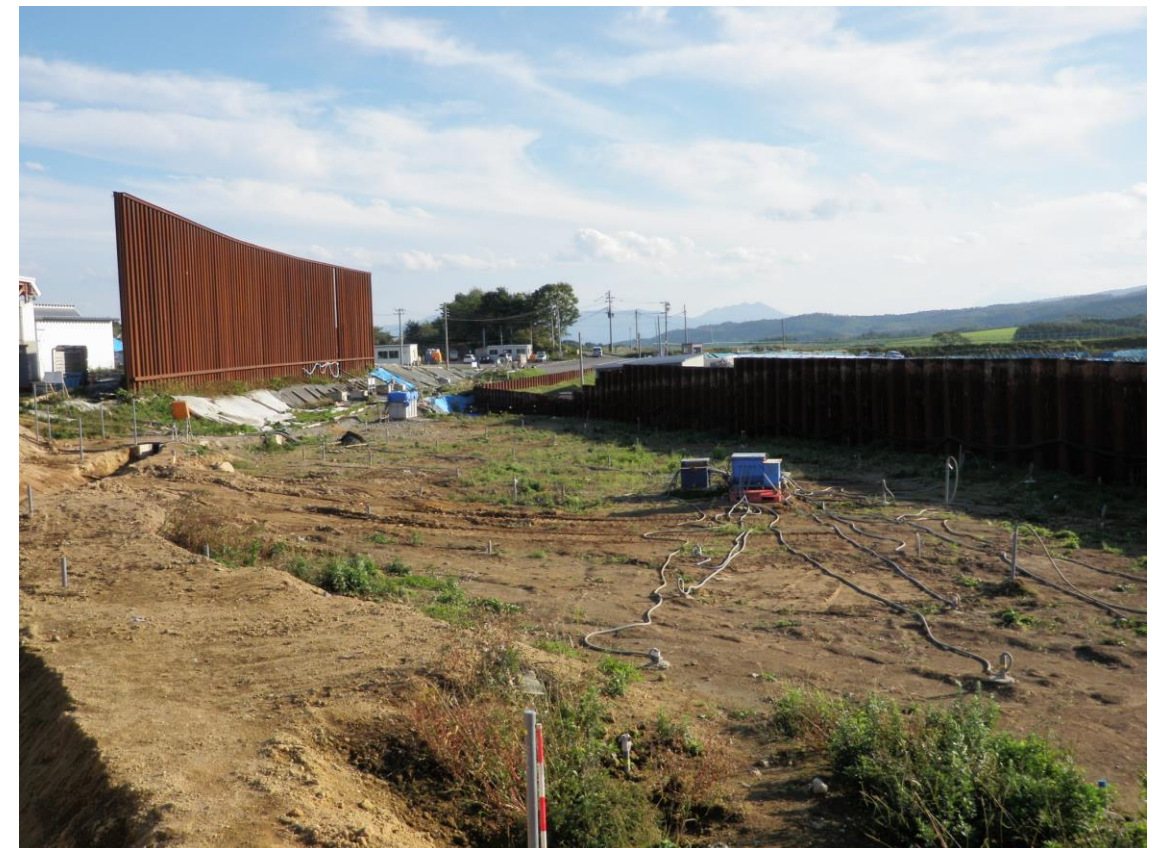
K地区施工状況

揚水井戸・注入井戸を設置し、循環揚水工にてVOC汚染地下水の浄化対策を行っている。
現在はモニタリングにより汚染の残っている範囲を重点的に対策している。日揚水量は5t程度となっている。
