岩手・青森県境廃棄物不法投棄現場

第 10 回汚染土壌対策技術検討委員会

2009 年 10 月 30 日

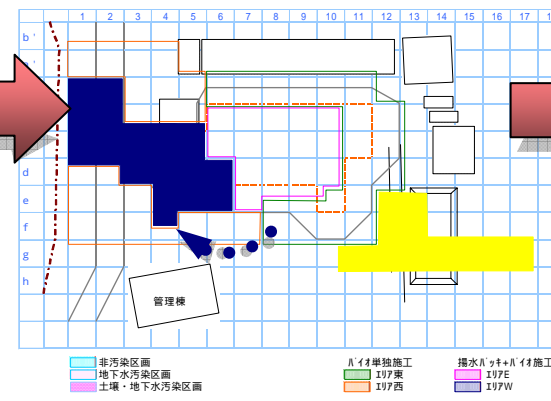
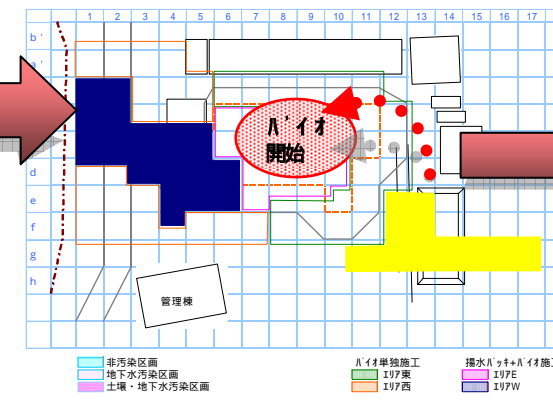
図-1.2 浄化工計画施工順

バイオ注入：エリア東運用後エリア西へ  
揚水バッキ：エリアE運用

バイオ注入：エリア西運用後N地区東端へ  
揚水バッキ：エリアE運用

バイオ注入：N地区東端の運用  
揚水バッキ：エリアE運用後エリアWへ

バイオ注入：N地区東端運用  
エリアE運用  
揚水バッキ：エリアW運用

バイオ注入：エリアE運用  
エリアW運用  
揚水バッキ：エリアW運用終了

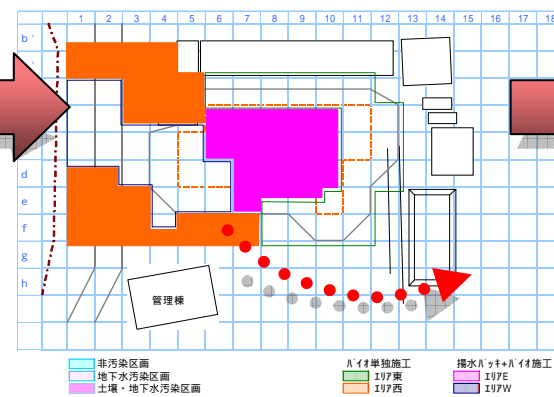
図-1.3 浄化工変更計画施工順序図

バイオ注入：エリア東運用後エリア西へ  
揚水バッキ：エリアE運用

バイオ注入：エリア西運用後N地区東端へ  
揚水バッキ：エリアE運用

バイオ注入：N地区東端の運用  
揚水バッキ：エリアE運用後エリアWへ移動予定で  
あったが濃度が高いため運用を延長  
エリアWと同時運用

バイオ注入：揚水バッキ運用後  
エリアEおよびエリアWのバイオ注入

バイオ注入：エリアE運用  
エリアW運用  
追加注入

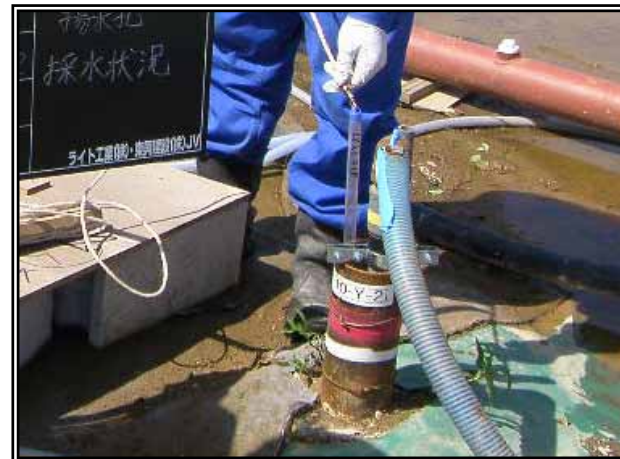
図-2.1.1 採水状況

モニタリングの採水状況を図-2.1.1に示す。  
採水は揚水井戸からペーラーを使用し直接採水を行っている。採水した水は簡易分析の場合現場の分析棟で、公定法分析は外部分析機関に搬送し項目毎に分析を実施している。  
分析項目、頻度を表-2.1.1 加圧注入・揚水バッキ モニタリング項目に記す。

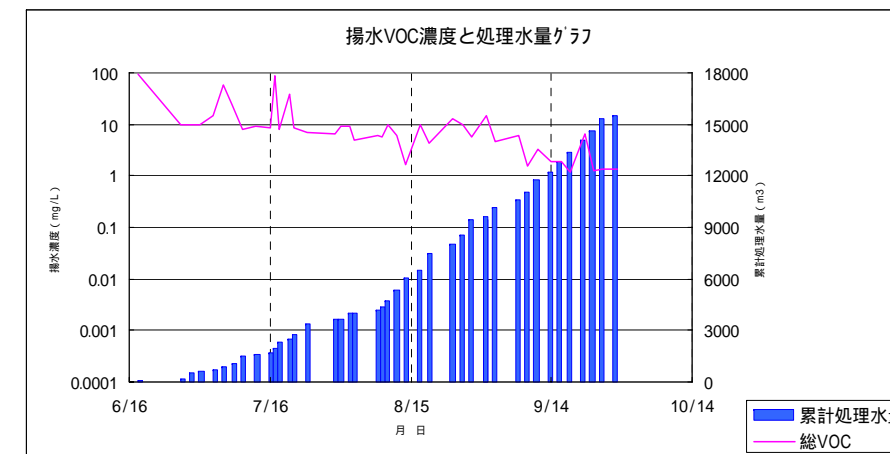
図-2.1.3 処理原水中の総VOC濃度と累計処理量

図-2.2.3に加圧注入・揚水バッキにおける処理水量の総量と処理原水の総VOC濃度の経時変化を示す。  
加圧注入・揚水バッキによる処理水は最大250~300m<sup>3</sup>/稼働日で調整し運用を実施している。  
運用開始0日(6/24)から日経過後(9/28まで)の累計処理水量は約15,500m<sup>3</sup>である。  
また、累計処理水量から算出した各汚染物質の回収量を表-2.1.2に示す。

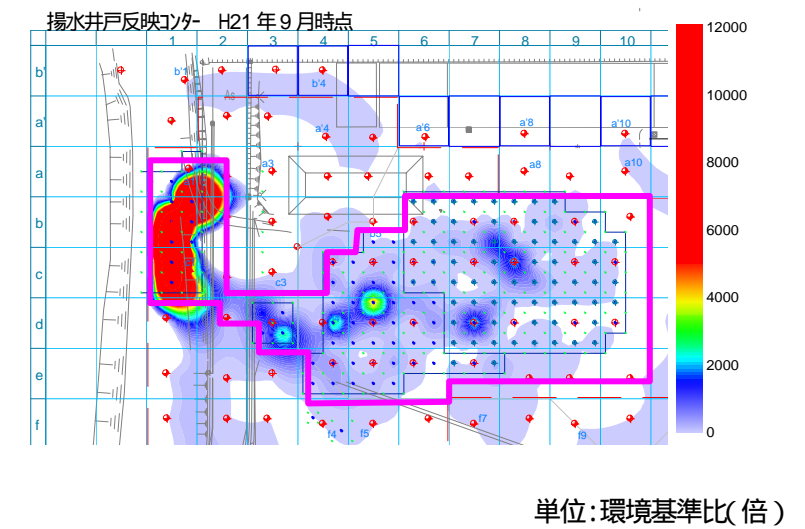
県境側で3本の井戸から地下水環境基準値の25,000倍を検出したため、a-1、b-1、c-1の区画全体が高濃度状態となった。また、中央部の所々に高濃度の点が発生した。

N地区のエリア全体のモニタリング井戸による濃度コンターでの浄化傾向は、1.3N地区全体の浄化進行状況で示したが、モニタリング井戸での揚水・注水量と濃度低減効果に相関が得られなかったため、モニタリング井戸以外の各揚水井戸の地下水を採水し分析を実施した結果、DCM、1,2-DCA、PCE、ベンゼンの4項目で局所的な高濃度地下水を検出した。4物質の揚水井戸の高濃度地下水濃度データをふまえた揚水バッキエリアの濃度コンター図を以下に記す。

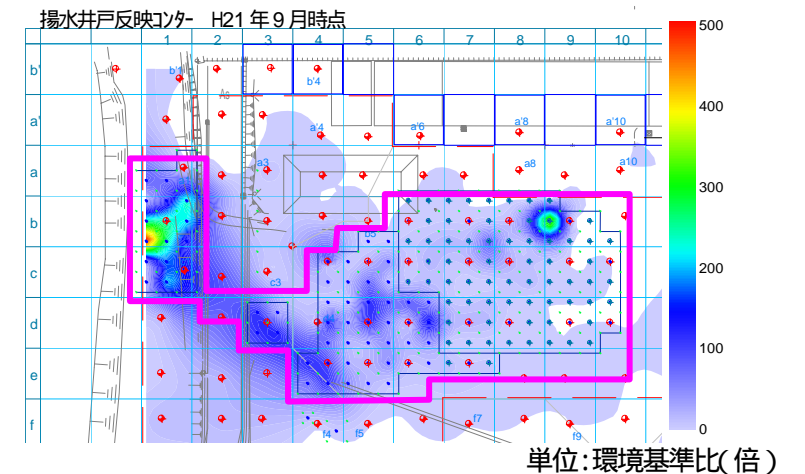
b-1、b-8区画に高濃度の点が発生した。

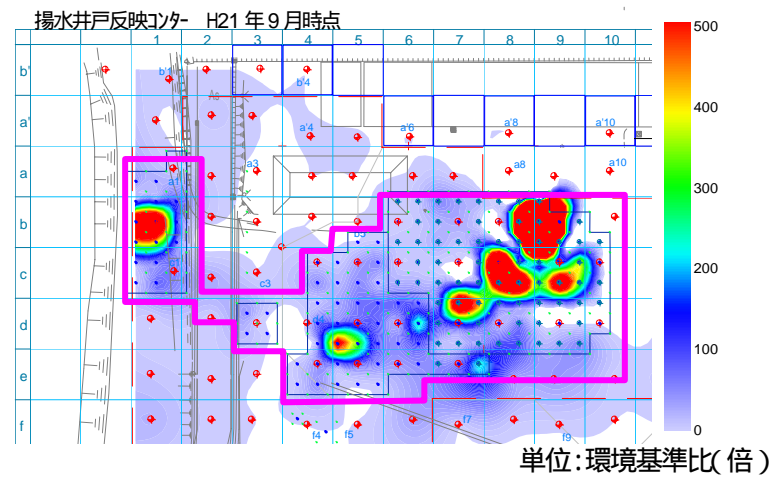
b-1、d-5 で高濃度が検出された。巨大な中央右側のホットスポットが分割し細分化された。

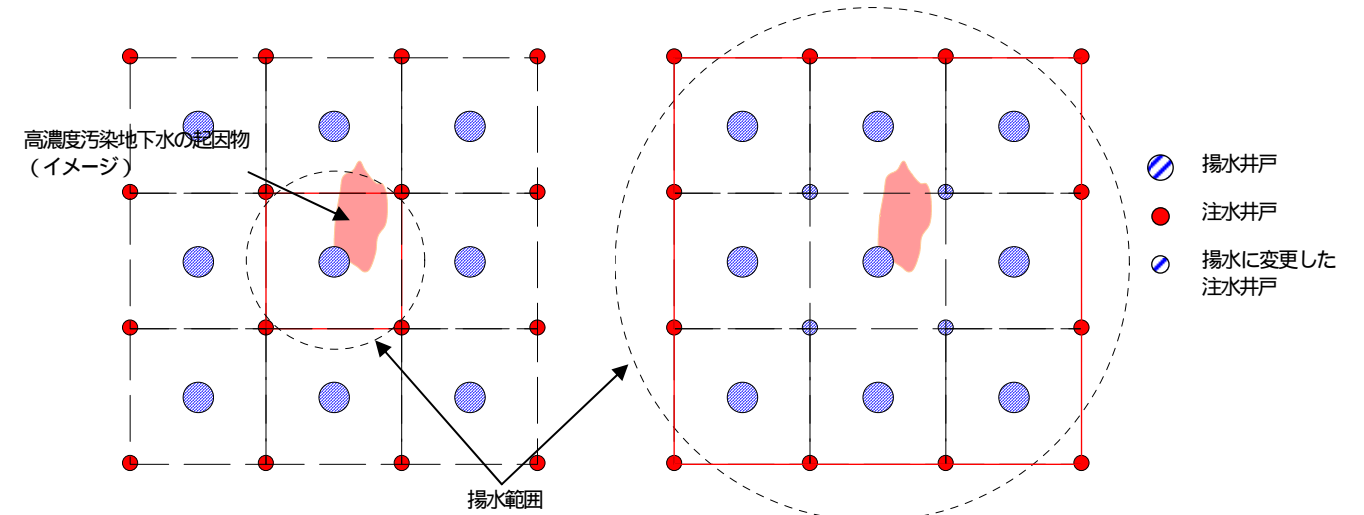
図 - 2.1.6 揚水範囲拡大イメージ図

この結果より、モニタリング井戸以外の井戸で環境基準が300倍以上の地下水が確認されたため、当初予定の90日から延長し現在も運用を行っている。これらの揚水井戸は高濃度井戸とし、各区画の運用停止をモニタリング井戸と高濃度井戸と両方の地下水濃度で判断することが必要であると考えている。さらに、特に高濃度で確認された、b-7-Y-9、b-9-Y-2、C-8-Y-1、D-7-Y-5の井戸4本に対して、周辺注水孔を揚水井戸とし揚水エリアを拡大し集中的に揚水が可能となるよう対応している。図-2.1.6に揚水範囲拡大イメージ図を示す。

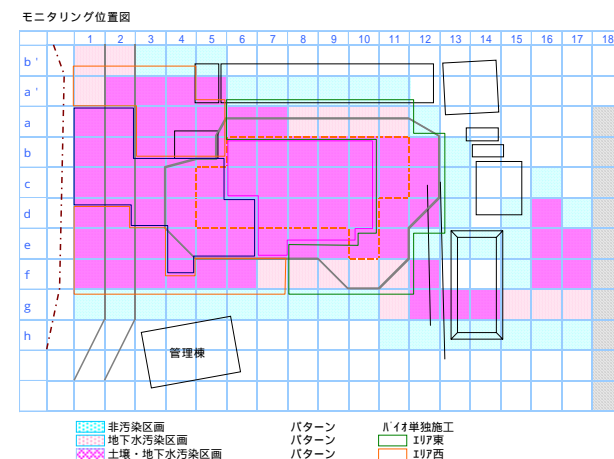
図-2.23 モニタリング位置

10月5日現在のエリア東、エリア西の複合汚染が確認されている区画 e-10、a-4 の分析結果データを図-2.24 e-10、a-4 地下水濃度経時変化に示す。

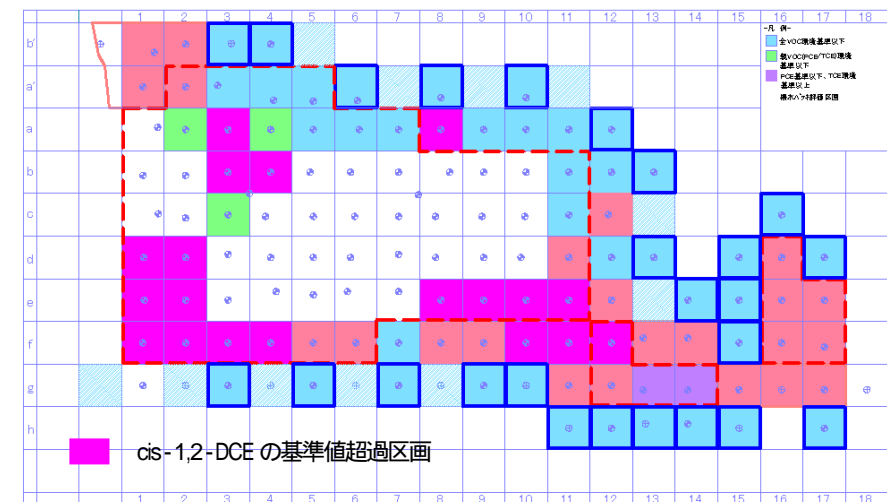
図-2.25 cis-1,2-DCE 汚染マップ

引き続きモニタリングを実施していくが、cis-1,2-DCEについては図-2.25に示すように環境基準値以下に達していない区画が多く、PCE、TCEの分解により増加していく可能性が高い物質であるため注視していく必要があると考えている。井戸の増し打ちや追加注入の判断していく必要がととなる。
