岩手・青森県境廃棄物不法投棄現場

第 12 回汚染土壌対策技術検討委員会
(N地区の汚染土壌対策)

2010 年 11 月 19 日

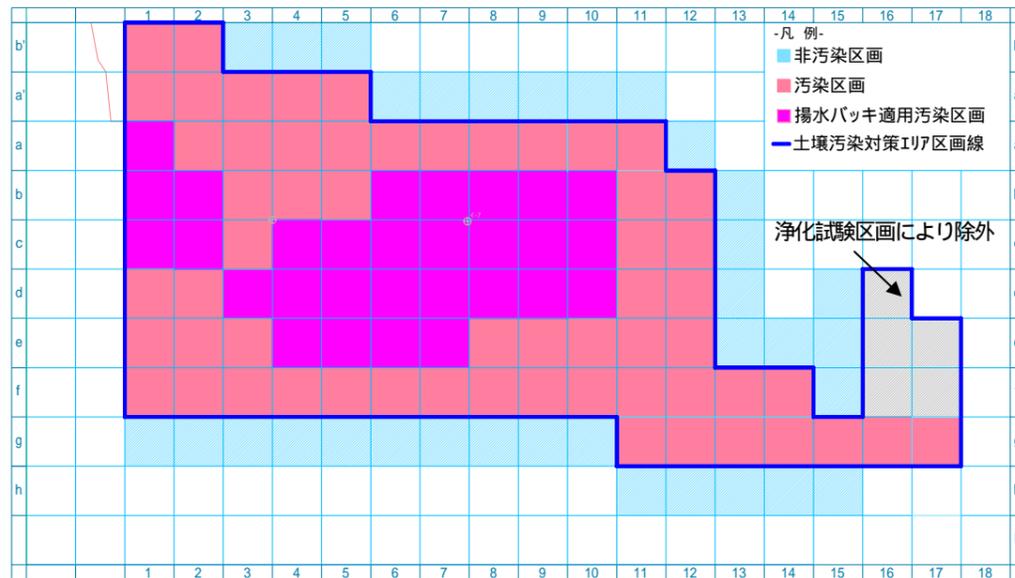
浄化開始前の汚染対策範囲 H21年4~6月

浄化開始前および昨年度実施した追加調査の結果、土壌や地下水で環境基準値以上のVOC汚染が確認された区画は87区画(試験施工を実施しているN-0区画の5区画を除く)であり、第11回汚染土壌対策技術検討委員会(以下第11回技術検討委員会とする)では36区画(全体の約41%)であった地下水環境基準値以下の区画がH22年10月時点で全体の約62%となる54区画と進んでいる。また、地下水環境基準値を超過した33区画においても21区画では環境基準値の5倍以下まで濃度が低下してきている。

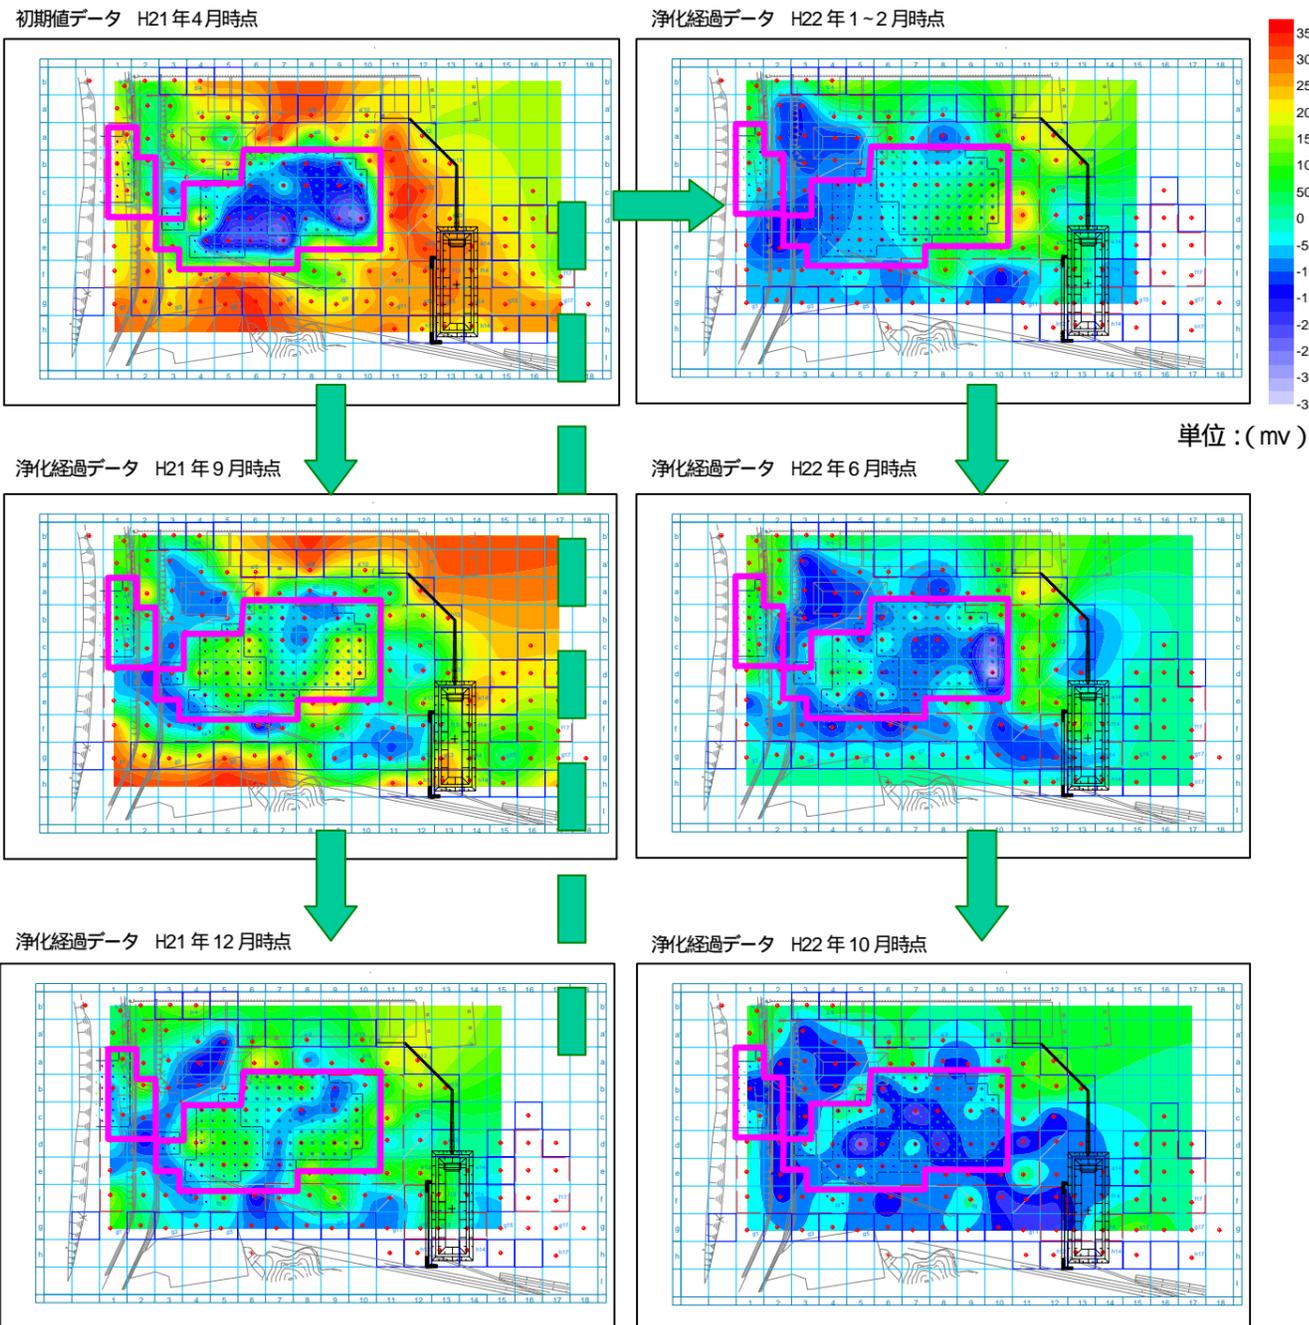
(1) ORP

H21年4月時点においてマイナス状態となっていた掘削エリアのORPは、その後実施した揚水バッキの影響によってプラス状態に変化したが、H22年5月より開始した栄養材の自然注入によって再びORPの低下が見られた。H22年1~2月はf-1、f-2区画で、H22年6月は自然注入実施の掘削エリア（県境部を除く の範囲）で、H22年10月では掘削エリア、N地区東側および南側でORPが低下している。これらはいずれも栄養材の注入を実施した区画であり、その効果が確認できる。

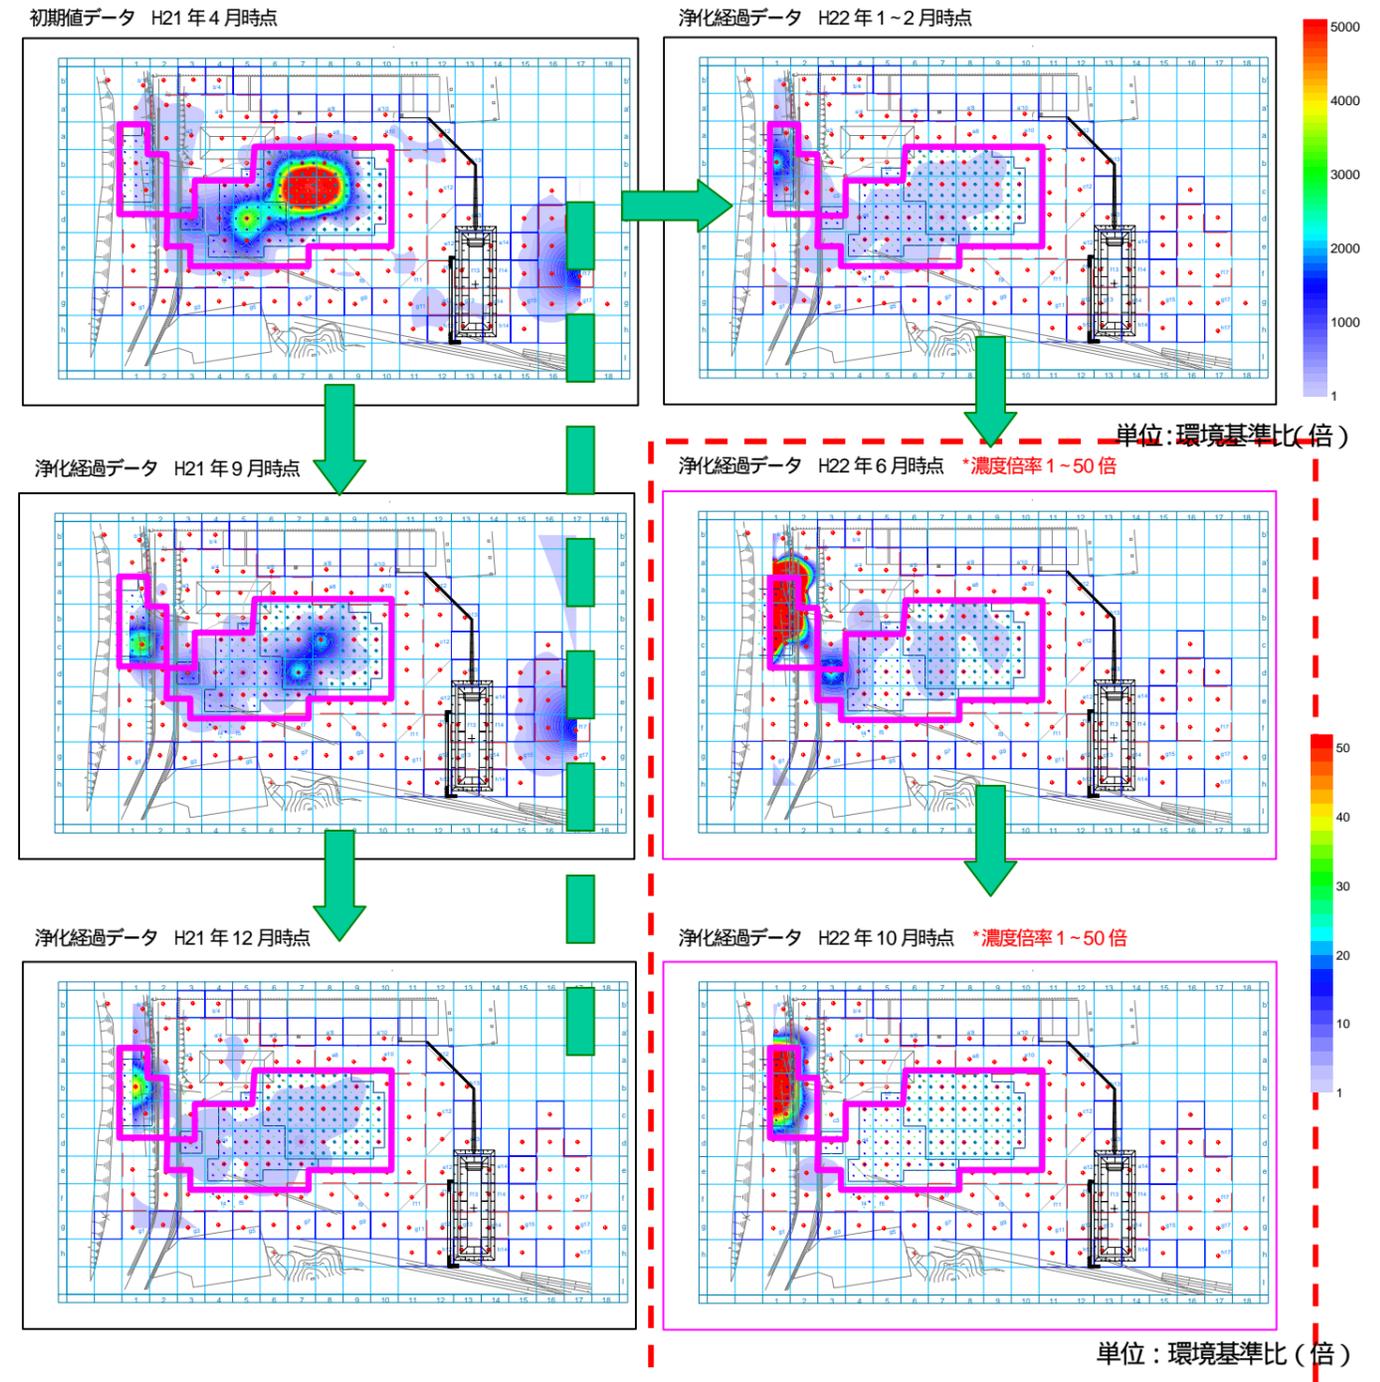
(2) DCM

県境側であるN地区西側に確認されていた高濃度汚染部分は、H22年6月以降もバリアー井戸および揚水バッキの継続運転により、濃度、範囲とも効果的に減少した。現在、このエリアについては10月12日に揚水を停止し、栄養材の注入を開始しており、12月中に終了予定である。また、揚水バッキにより濃度減少傾向が顕著であった掘削エリア内についてはH22年5月からバイオ自然注入を実施し、現在、ほとんどの区画において環境基準値を満足している状態となっている。

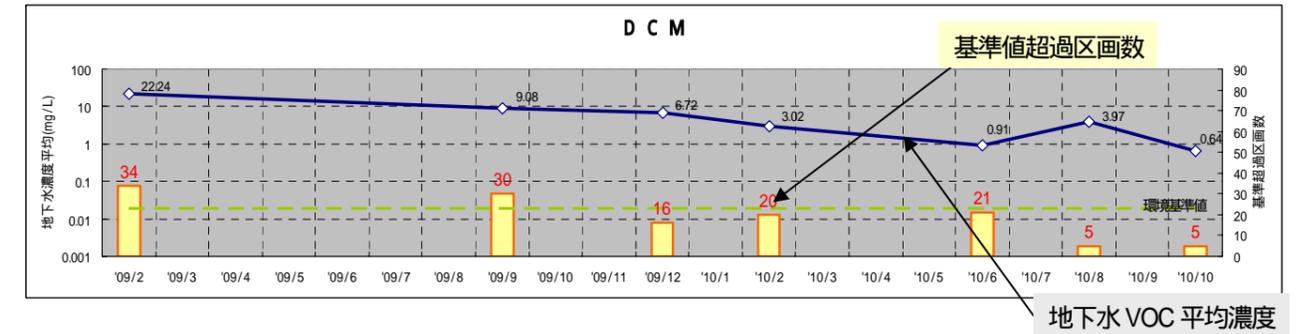
1) DCM

地下水汚染濃度の減少傾向を表すため、飽和帯浄化開始（ホットソイル終了後）以降の地下水環境基準値を超過した区画の VOC 濃度の平均値とその数値の減少率を表に、濃度の減少傾向と基準値超過区画の推移をグラフに示す。

09年2月	09年9月	09年12月	10年2月	10年6月	10年8月	10年10月
地下水平均濃度	22.24	9.08	6.72	3.02	0.91	3.97	0.64
濃度減少率		59.2%	69.8%	86.4%	95.9%	82.1%	97.1%

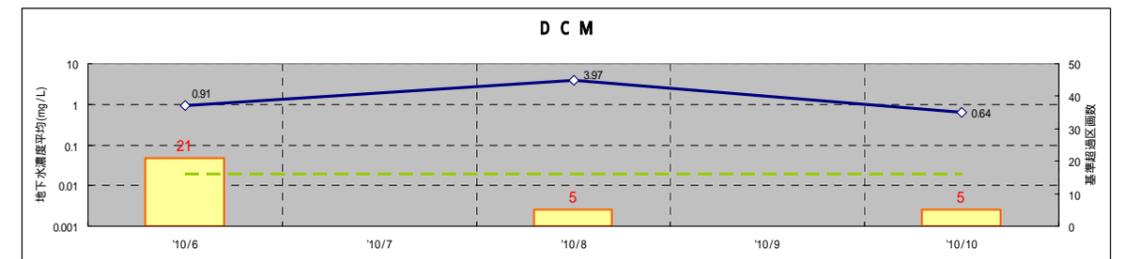
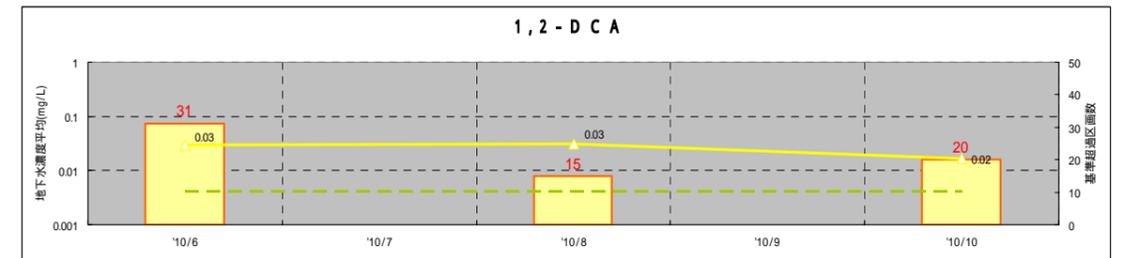
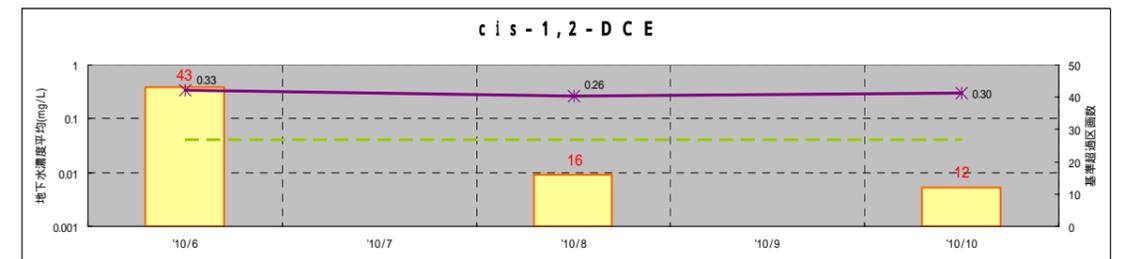
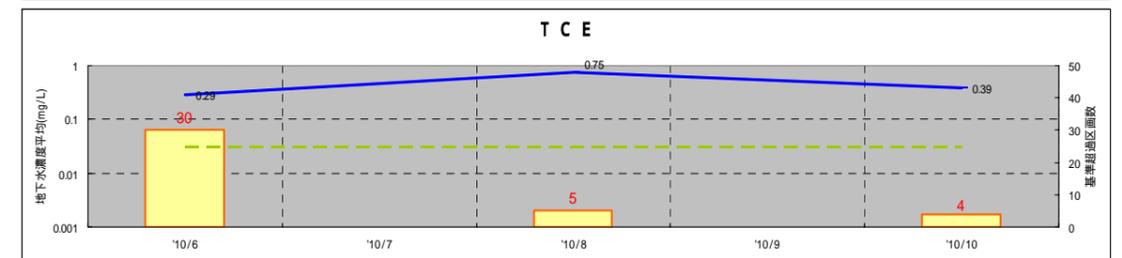
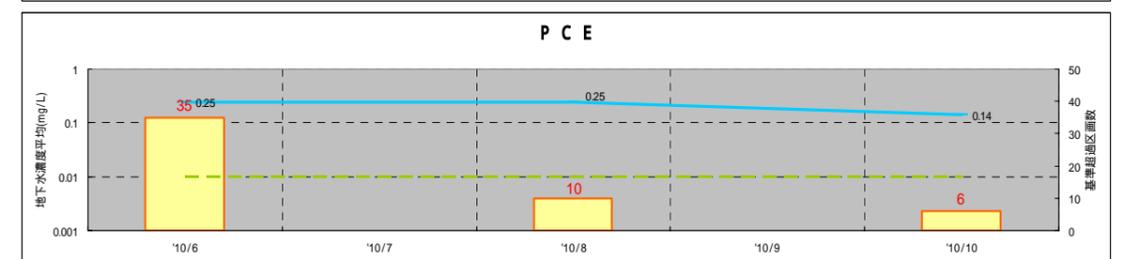
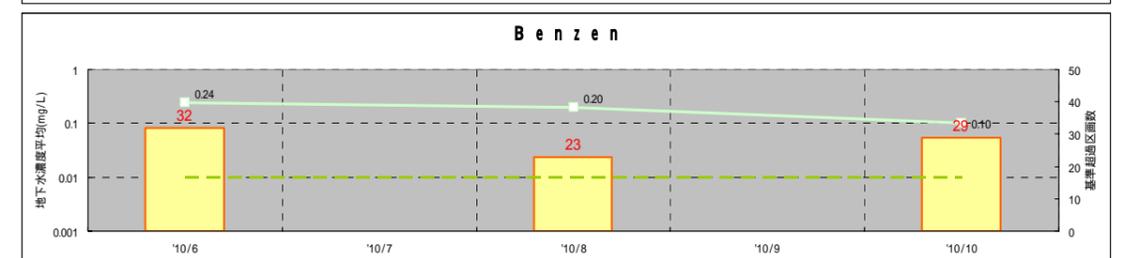
各物質とも H21 年度(09 年 9 月 ~ 12 月) と H22 年 8 月 (10 年 8 月) に基準値超過区画数が大幅に減少している。濃度減少傾向としては緩やかではあるが減少傾向は現在も継続している。H22 年 6 月 (09 年 6 月) 以降のデータ拡大したグラフを以下に示す。

H21 年 6 月以降の濃度では cis-1,2-DCE、TCE でやや横ばい傾向ではあるものの、他の物質はいずれも減少傾向を示していることが確認できる。これらの傾向より N 地区では微生物分解による浄化やそれに伴う濃度減少が現在も継続中であることを示していると推測される。

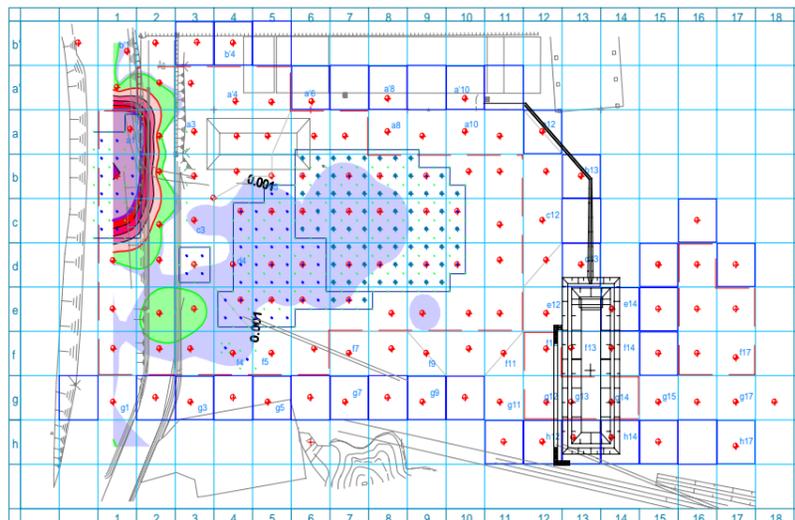
DCM

下図にH22年10月時における各汚染物質のモニタリング結果を示す。各汚染物質のコンター図は、前出したコンター図の濃度スケールを変え、低濃度部分における汚染状況を明確にしたものである。結果より、サイト全体において各汚染物質の濃度減少が確認された。特に県境側の区画を除けば、DCM、TCEおよびPCEは、ほとんどの区画において環境基準値を満足している。cis-1,2-DCEについては局所的な汚染が点在しているが、これまでの傾向から今後浄化はさらに進むものと思われる。しかしながら、1,2-DCAおよびベンゼンについてはモニタリングを継続し、濃度の減少傾向を的確に評価することにより、適切な対応策を講じる必要があるものと思われる。また、県境側の汚染区画については、10月12日より栄養材の注入を開始しており、今後モニタリングを継続していく予定である。今回の濃度スケールでホットスポットとなっている環境基準の10倍以上の濃度が確認できる区画は、県境部を除き1,2-DCAで1箇所、cis-1,2-DCEで2箇所、Benzenで3箇所である。この3物質6区画は追加注入実施直後の区画であるが今後モニタリングの中心となっていくと思われる。これまでの浄化傾向より、これらのホットスポットの濃度減少を行い汚染物質の供給源をたつことにより徐々に現場全体の汚染濃度は減少していくと推測している。

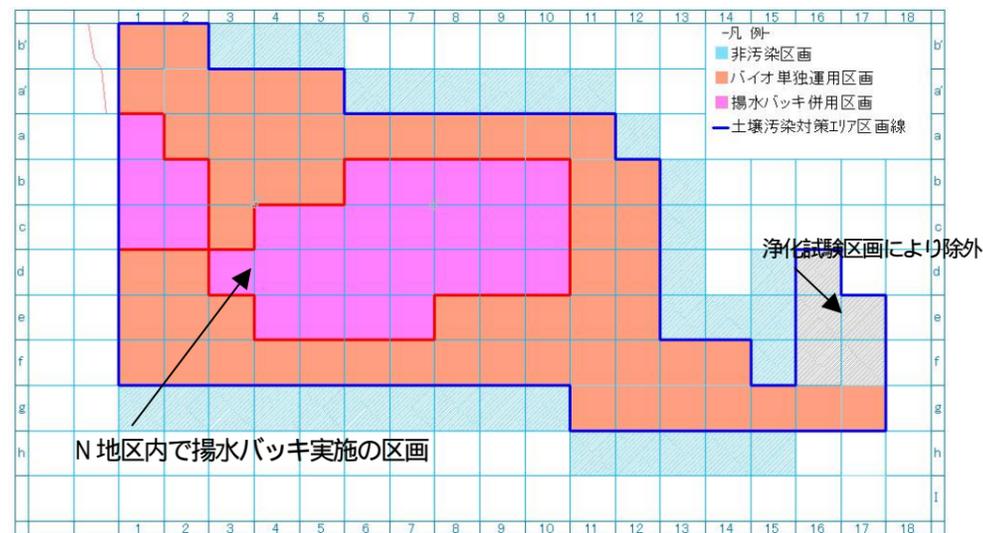
図 - 1.2.1 揚水バッキエリア

揚水バッキは、高濃度汚染エリアにおいてバイオレメディエーション適用可能な濃度(地下水環境基準値の概ね50~100倍以下)に減少することを目的に実施したものである。

図-1.2.1に揚水バッキによる浄化を実施したエリアを示す。(汚染濃度の状況については前項参照のこと)

第11回技術検討委員会での報告時点では、H22年6月のモニタリング結果においてもa-1、b-1およびc-1の3区画は地下水で100倍から2500倍の汚染濃度が検出されており継続で揚水バッキを実施することとしていたが、H22年10月時点での地下水濃度がDCMで100倍程度、PCE、Benzenは50倍以下となったため、バイオ適応可能と判断し県境部3区画においても栄養材の注入を開始した。

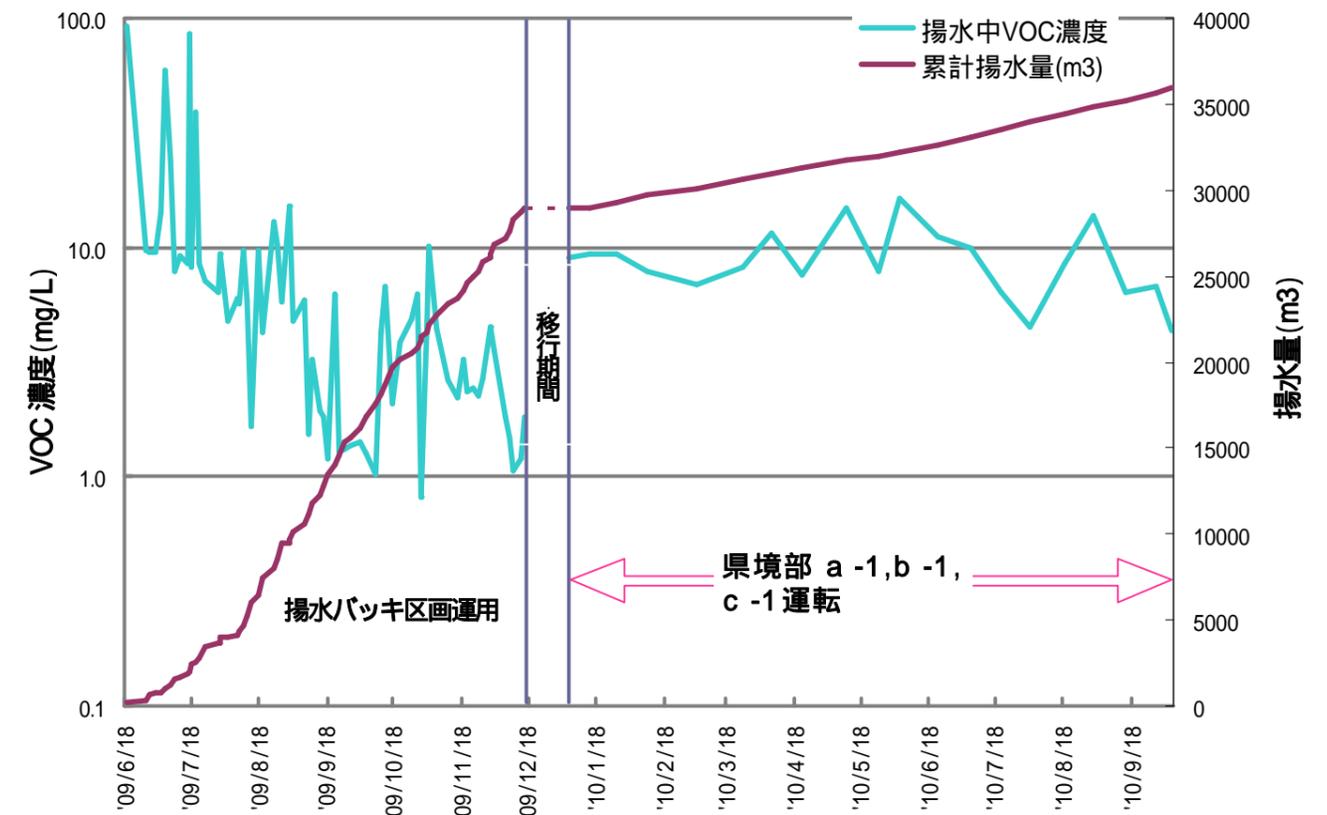
図 - 1.2.2 処理原水中の総VOC濃度の変化と累積揚水量

図-1.2.2に揚水バッキにおける処理水量の総量と処理原水の総VOC濃度の経時変化を示す。

揚水バッキによる処理水は最大50~300m³/稼働日で調整し運用を実施し、運用開始0日(H21.6/24)から147日経過後(H21.12/17まで)の累計処理水量は約29,124m³であった。また、継続運用を行った県境3区画はH22年1月15日からH22年10月12日まで運用を延長し累計処理水量は6,986m³であった。揚水バッキでは継続運用も含め総合計で36,110m³の揚水を処理しVOCを回収した。累計処理水量から算出した各汚染物質の回収量を表-1.2.1に示す。

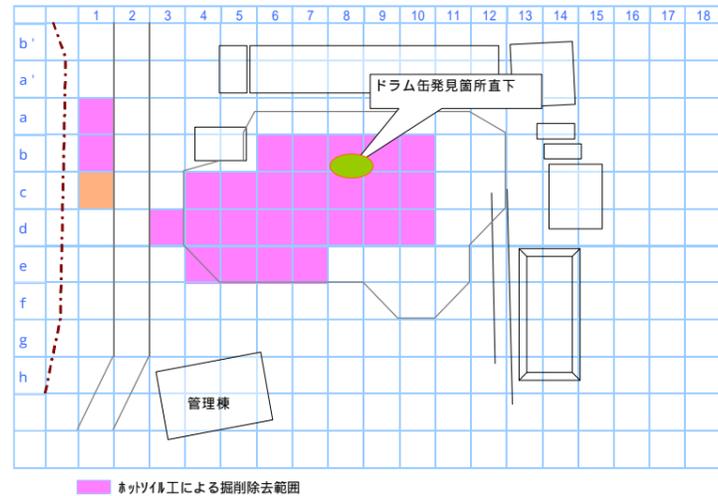
図-1.2.3 c-1区画モニタリング位置図

c-1 区画のモニタリング位置図および結果を図-1.2.3 および表-1.2.2 に、濃度経時変化グラフを図-1.2.4、1.2.5 に示す。

c-1 区画は県境部で運用期間を延長しH22年10月まで運用を行った区画の一つであるがバイオ適応濃度まで汚染を減少することができた。

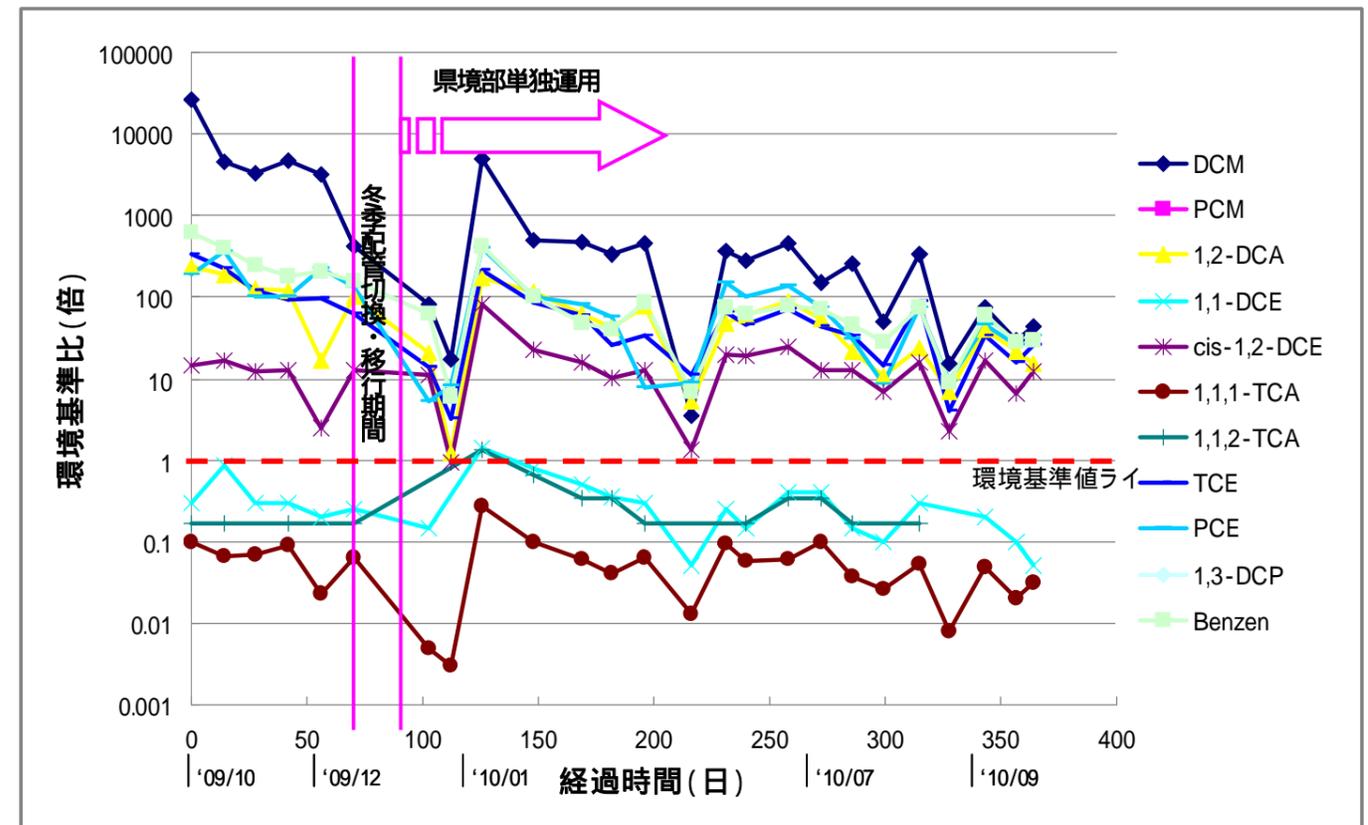
図-1.2.4 c-1区画地下水濃度経時変化 VOC11項目

初期倍率は環境基準値を超過していた6物質中一番高く26500倍であった。120日目、230日目で大きく減少するが、その後に濃度が上昇している。この挙動は全ての物質で同じ傾向で確認できる。

1桁オーダー程度の範囲で濃度がバラツキながら徐々に減少していく傾向であった。また、100～150日毎のサイクルで1桁オーダー程度減少している。

開始前には26500倍であった地下水濃度が終了時には43.5倍となり濃度減少率は99.8%であった。

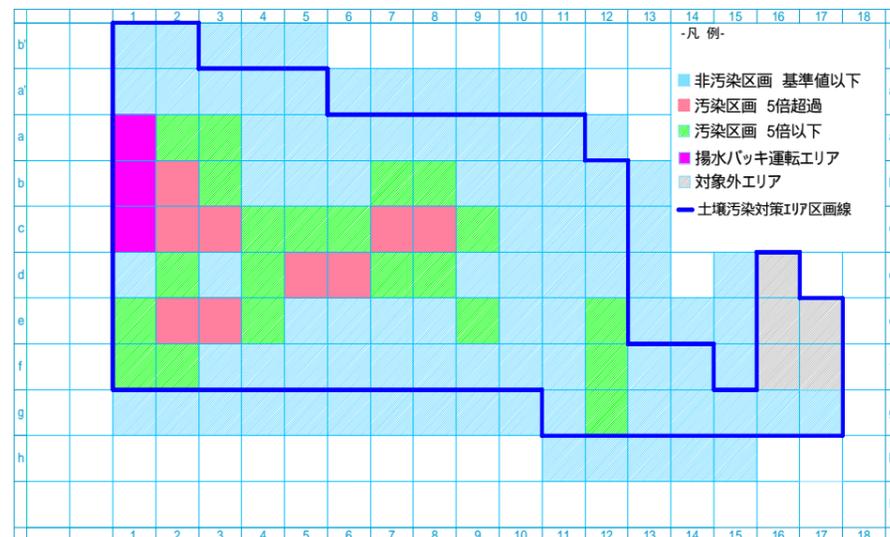
図 - 1.3.2 浄化進捗平面図 (H22.10/31 現在)

上記の栄養材注入を完了し、モニタリング業務を継続している。H22年10月31日現在での浄化進捗状況を図4.3.2に示す。

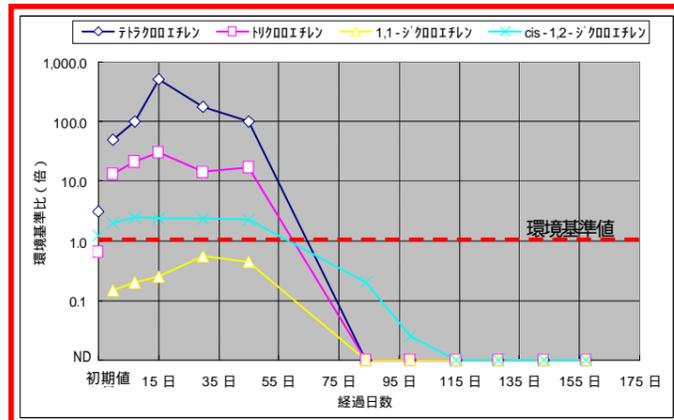
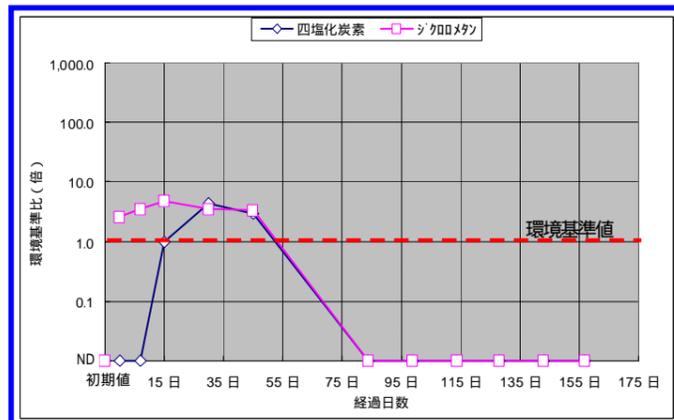
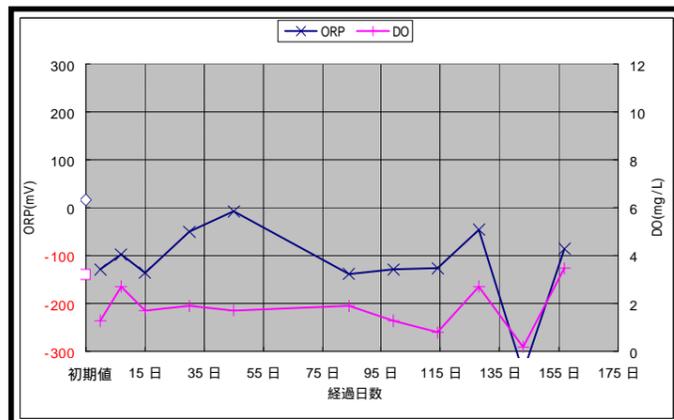
図 - 1.3.4 b-8区画の地下水VOC濃度、ORP、DO変化図

この区画は注入時の傾向観測を兼ねて注入開始より15日間隔でモニタリングを行った。施工開始日を0日とし、157日経過したH22年10月14日までのモニタリング結果を表4.3.3 b-8区画のVOC濃度ORP,DOモニタリング結果表に示す。

注入開始直後より一時的に(0~35日経過) VOC濃度が上昇した。以降、微生物分解が進み全VOCで濃度が大きく減少した。(経過90日程度)その後は微変動があるものの大きな変化は無く注入材の効果は良好であった。

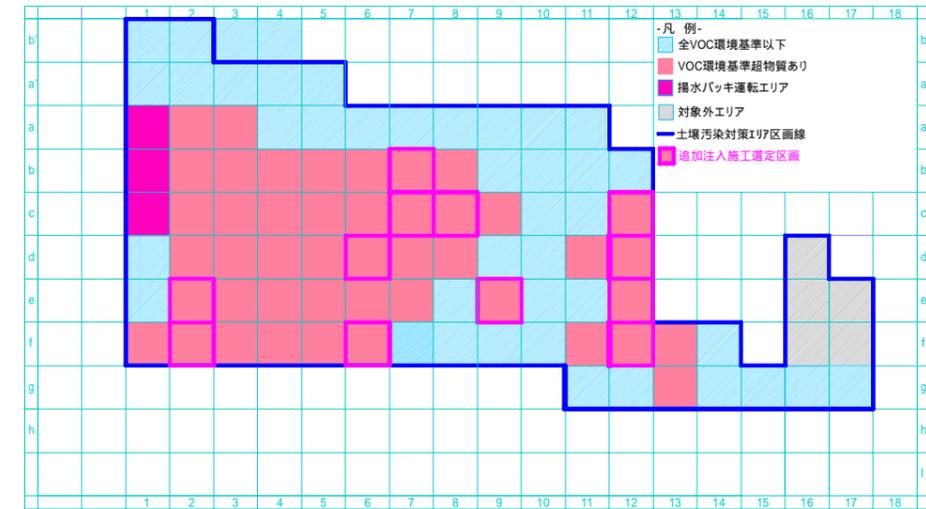
図 - 1.3.4 追加注入区画選定時の浄化進捗図

追加注入を実施するにあたりH22年7月末時点でのモニタリング結果を採用し検討した。(図4.3.4参照)

第11回技術検討委員会で考察した、栄養材効果が切れていると推測されるN地区地下水流部の12ラインを中心に注入区画を選定した。またe9、f6、e2、f2区画では複数のVOCが検出されていることや比較的高濃度が検出されていることから栄養材の効果が持続されていない追加注入の区画として選定した。さらに自然注入箇所からは12ライン同様に自然注入上流部であることや比較的高濃度が検出されることで区画の選定をおこなった。よって、追加注入を実施した区画はバイオ単独エリアでc-12、d-12、e-12、f-12、e-2、e-9、f-2、f-6の8区画、揚水バッキ併用の自然注入部ではb-7、c-7、c-8、d-6の4区画とし追加注入を実施した。

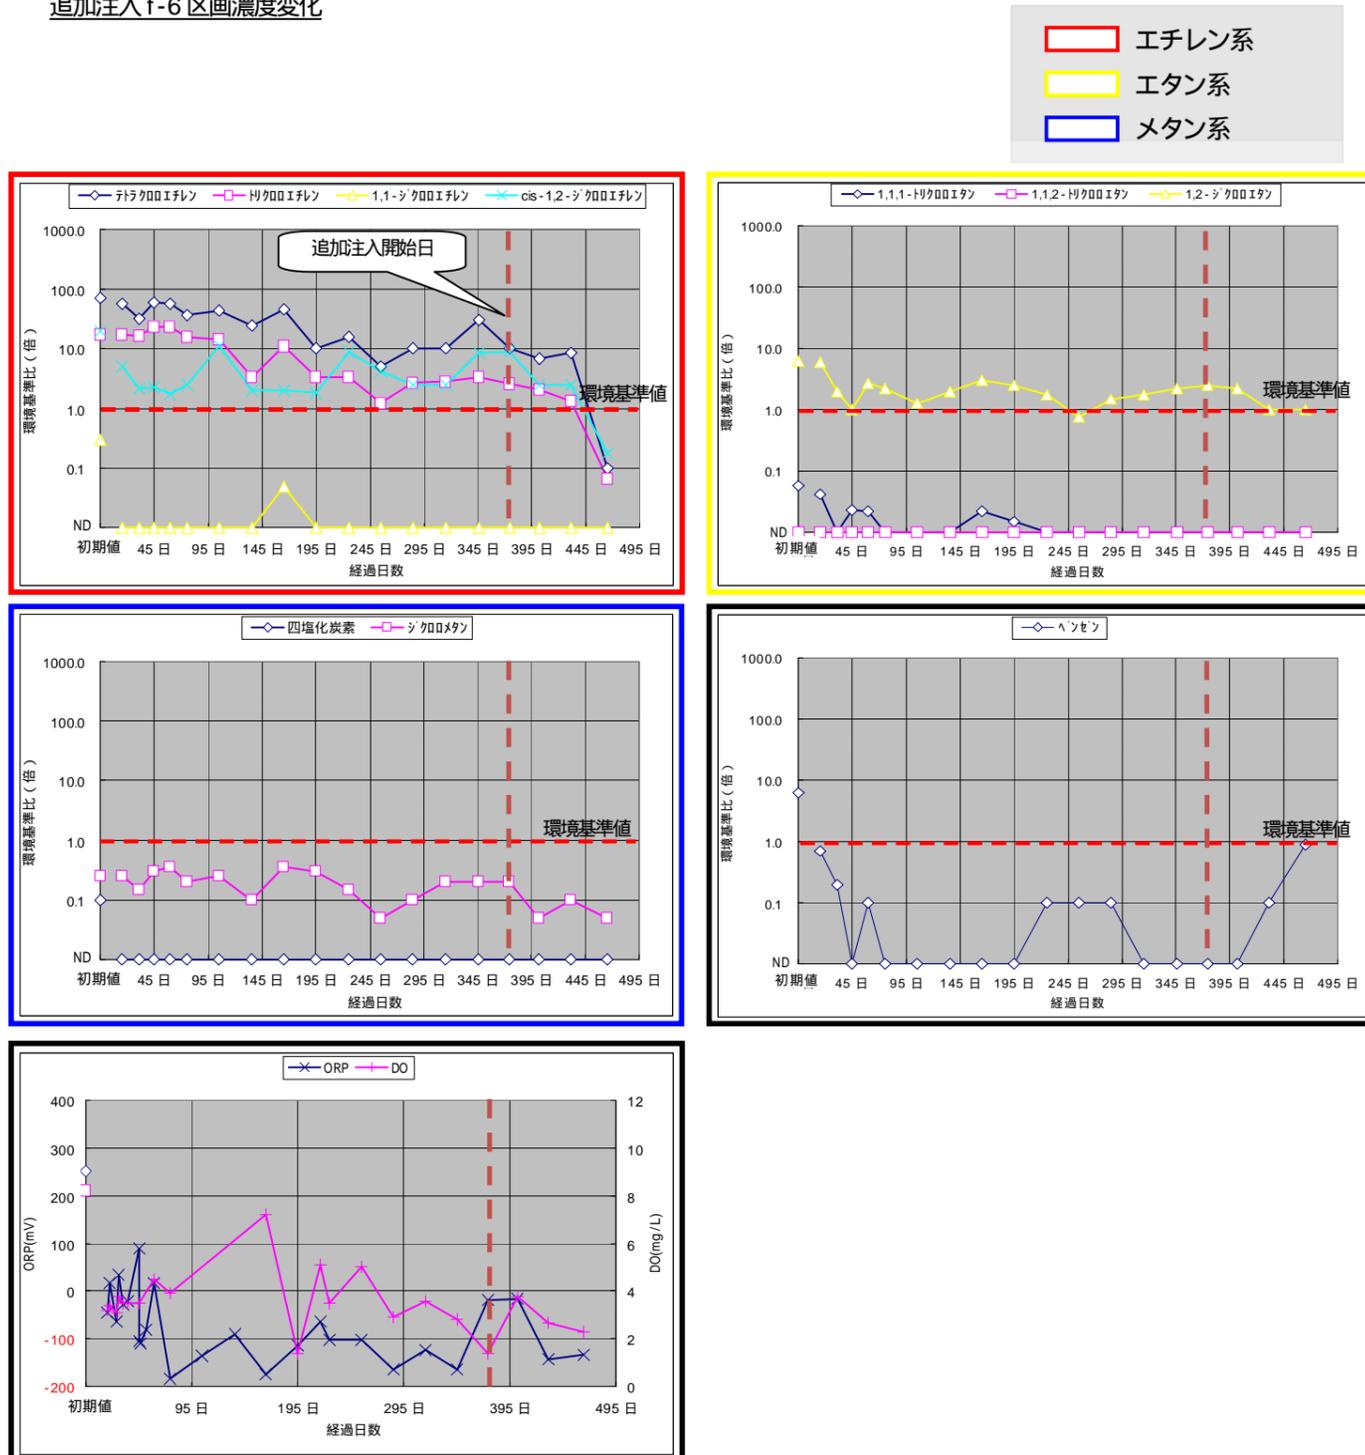
図 - 1.3.8 f-6区画の地下水VOC濃度、ORP、DO変化図

エチレン系のVOCで追加注入後から良好な濃度減少傾向が確認できる。第11回技術検討委員会での報告では346日経過時点でPCEが環境基準比10倍であったが追加による栄養材注入後では大きく濃度が減少し10月11日のモニタリング結果では分解生成物cis-1,2-DCEも含め全てのVOCで環境基準値以下となった。追加での栄養材注入は効果的であり一度環境基準値を下回れば新たなVOC流入源が無い以上、大きなリバウンドが今後発生する可能性は少ないと考える。

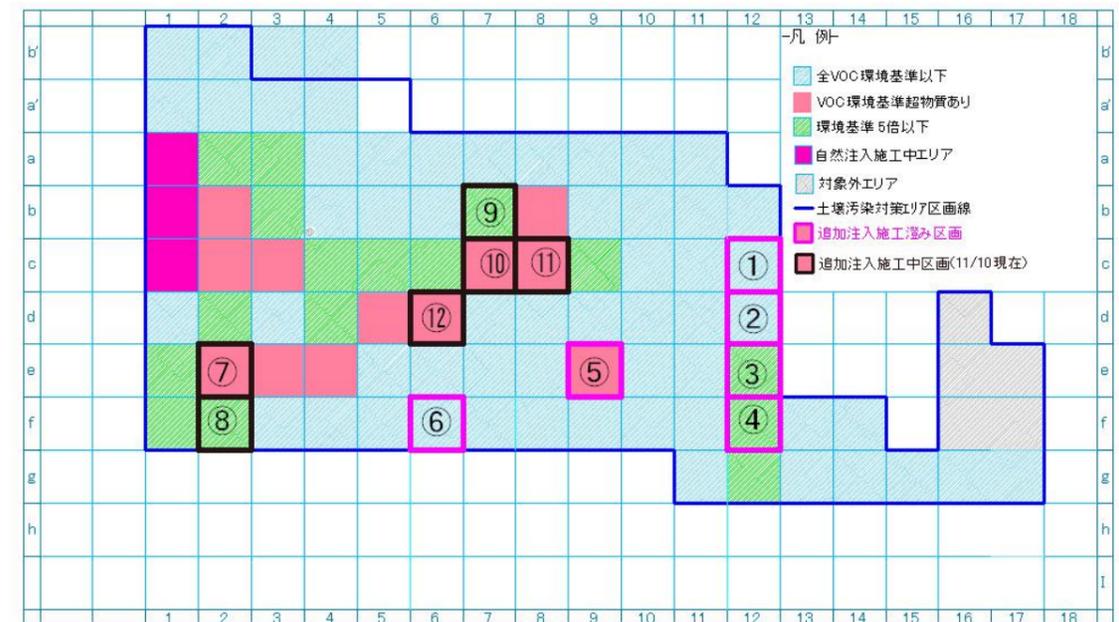
図 - 1.3.9 追加注入による浄化進捗図 (H22.11/10 現在)

栄養材追加注入を実施したc、d、e、fの12ライン区画ではc-12(図示) d-12(図示)区画で環境基準値以下となった。e-12(図示) f-12(図示)区画では依然、環境基準値超過ではあるが微生物分解傾向が見受けられるため今後VOCの更なる濃度減少が推測できる。またe-9(図示)区画においても12ラインと同様に嫌気状態が維持された事で分解が進んで行く事が判断できた。f-6(図示)区画では比較的高濃度かつ継続的に検出されていた区画であるが環境基準値以下にまで減少したことで追加での栄養材注入は有効であり施工を実施した区画ではVOC濃度減少は大きく期待できる結果となった。以上のことからH22年11月10日に施工を終えたe-2(図示) f-2(図示)区画及び自然注入区画であるb-7(図示) c-7(図示) c-8(図示) d-6(図示)区画でも微生物分解が進むと推測する。図-1.3.9に追加注入による浄化進捗図を示す。

図示 ~ 区画はH22.11月10日に注入施工終了である。

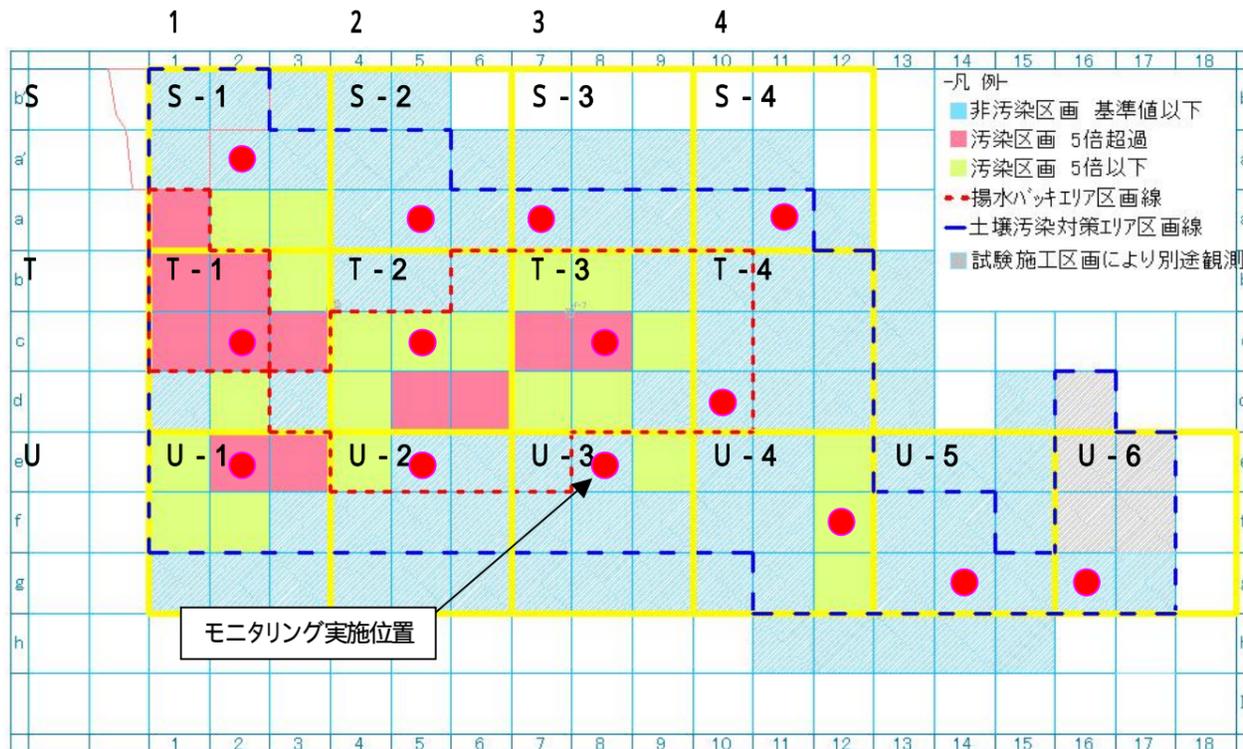
図-2.1.1 30mメッシュでのモニタリング位置

浄化の進行に伴いN地区全体での評価する頻度を増やして行うために、地下水汚染範囲縮小に伴い対象区画を30m×30mメッシュ(以降30mメッシュという)に拡大した区画を1単位区画とし採水、分析を実施していこうと考えている。モニタリング単位区画は拡大するものの10mメッシュで汚染が確認されている区画については、現在同様モニタリングを10mメッシュで継続していくこととする。また、汚染の状況などにより必要な場合は随時10mメッシュでモニタリングを実施する。

図-2.1.1に30mメッシュのモニタリング位置と区画アドレスを示す。

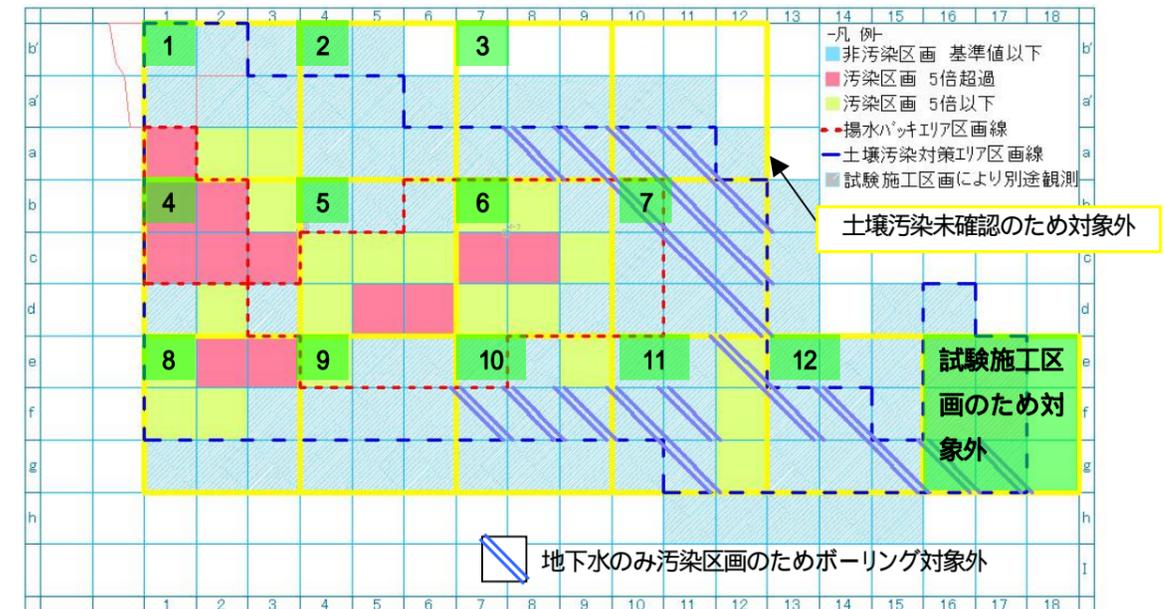
図-2.2.1 ボーリング実施区画配置図

浄化確認ボーリングについては900m²に1箇所のボーリング(N地区土壌汚染除去業務 特記仕様書に基づき)による土壌確認を実施する。ボーリング実施に当たり地下水モニタリング区画と同様に900m²となる30mメッシュを配置する。また、図-2.2.1に示す。

地下水のみ汚染が確認された10mメッシュ区画(調査時より土壌溶出量が基準値以下であった区画)を除外した30mメッシュの全12区画で実施とする。区画アドレスは図-2.1.1を参照のこと

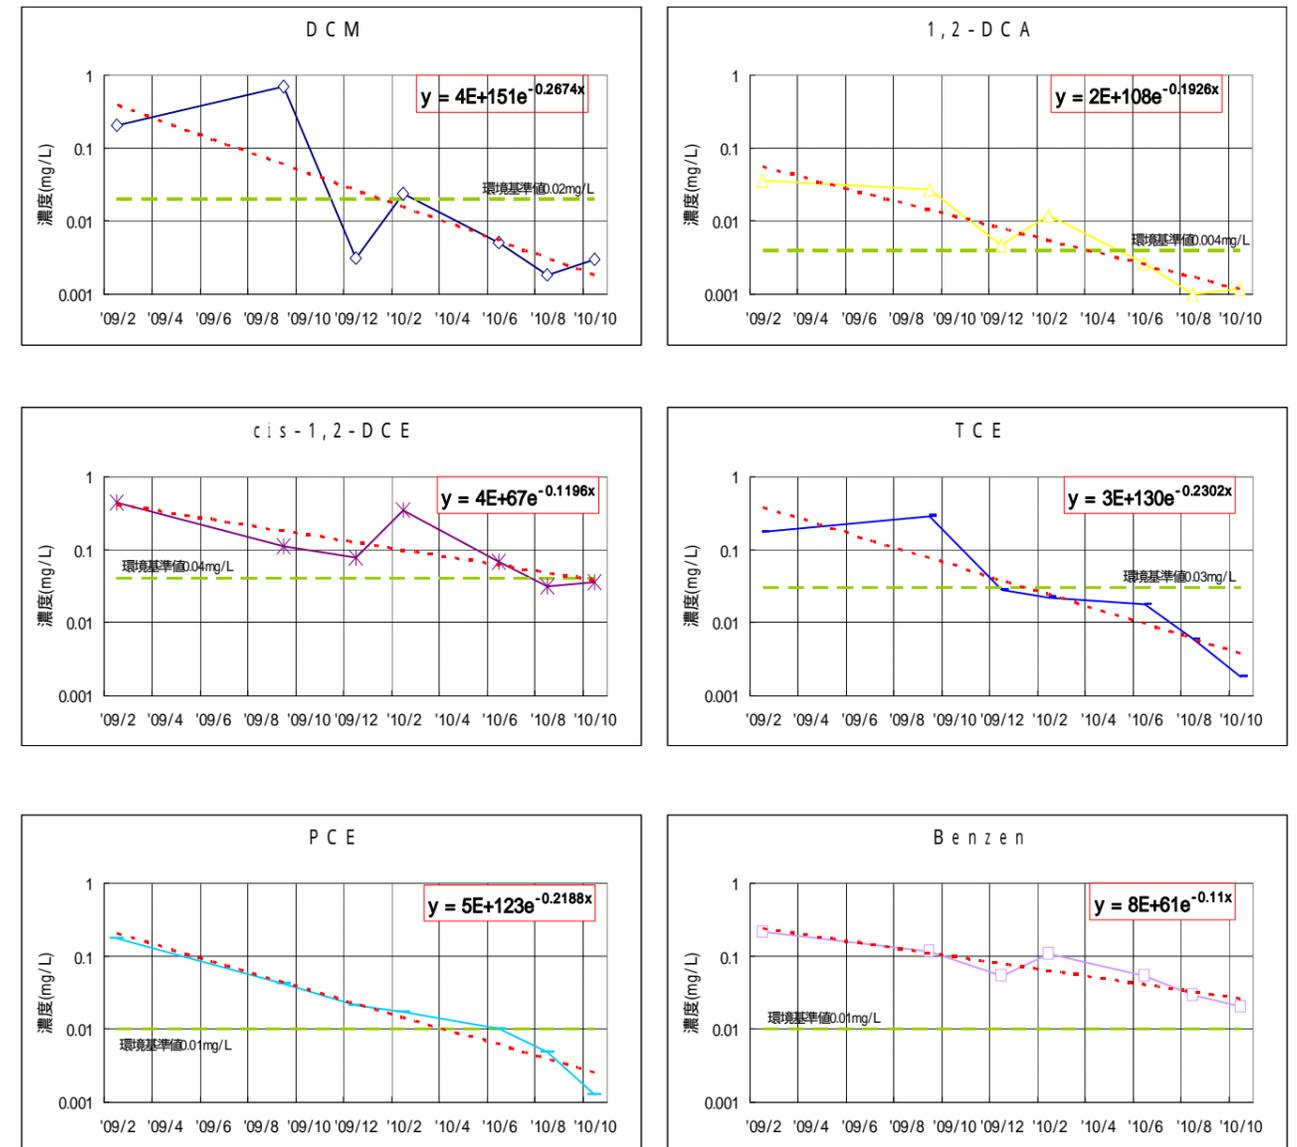
図-2.3.1 減少傾向の近似曲線グラフ

N地区全体の浄化傾向が継続しているか、また今後の経過の推測を行う手段の一つとしての数値目標を設定するために飽和帯の濃度減少傾向を参考にExcelの線形近似機能を使用し近似式を算出した。(図-2.3.1) 減少傾向の近似式数値は微生物による分解傾向であるためバリア井戸と揚水バッキでの濃度減少区画を除いたバイオ単独エリア56区画の数値を使用した。

また、浄化傾向が継続されていることを確認できる指標とするため、算出したEXP(x)のより現在基準値を超過している全てのVOCにおいて経時変化予想値を算出した。表-2.3.1~2.3.6参照

この表の数値と同等の減少傾向が地下水で確認できた場合は微生物分解が良好に継続していると推測される。さらに分解傾向が継続し続けた場合には、H24年度内に一部のBenzen汚染区画(3区画)を除き環境基準値以下まで減少する可能性が示唆された。残存する3区画については2区画が注入直後の区画であり、さらに1区画はH22年10月以前のデータでは基準値を下回る数値であるため一過性の値である可能性が考えられる。これらの区画ではH22年3月時点で地下水環境基準値の15倍程度に減少していればH24年度に環境基準値以下となる可能性が高いと判断する。

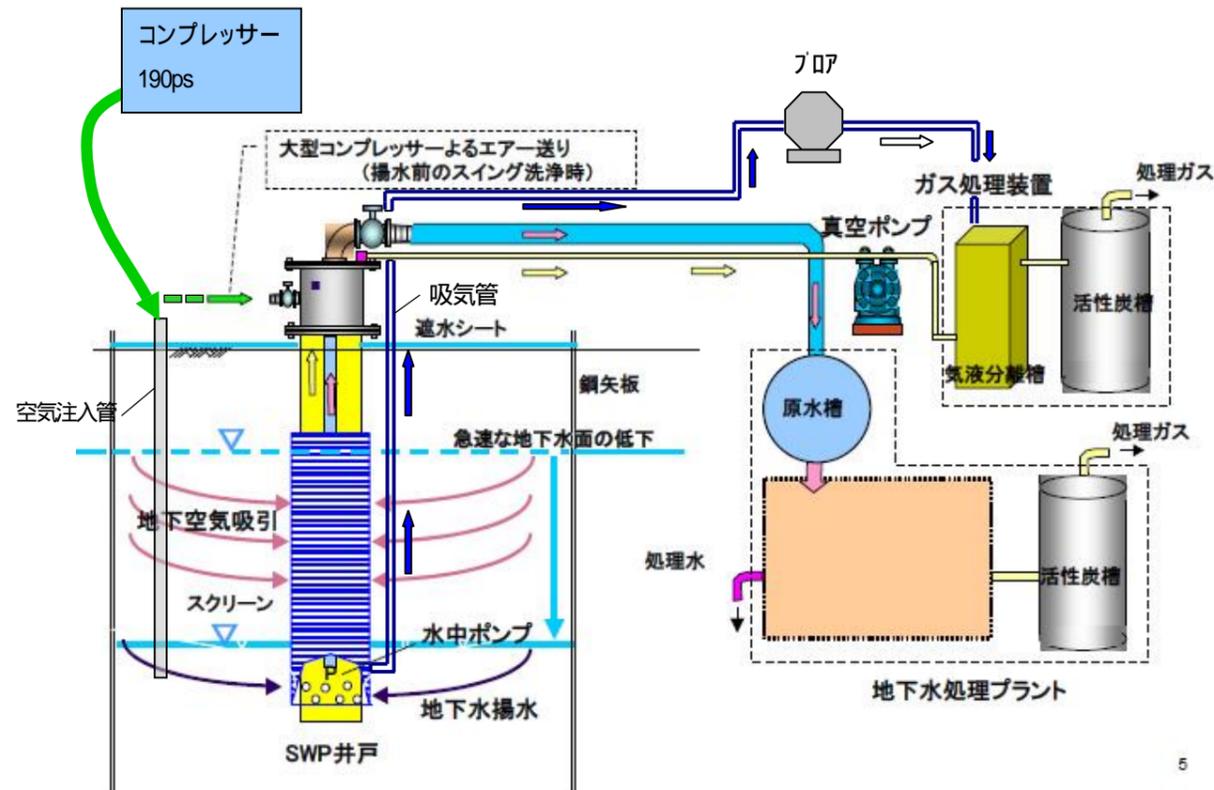
図-3.1.1 SKK工法概念図

H22年3月よりSWP、およびモニタリング井戸の設置を行い5月6日から6月19日、6月20日から8月3日まで90日間(前半、後半の2クール)の連続揚水・ガス吸引による二層抽出運転を実施した。

前半の45日間の浄化運転では地下空気の減圧が小さかったため、地表部の空気遮断措置として 地下ガス回収用のポルテックスプロアの規格を3.7kwから11.0kwへ変更 地表部からの空気遮断のシート養生およびシート上の水張り 井戸周辺からの空気遮断でSWP井戸周辺の約3.0m四方にキャッピングコンクリートの打設を行った。

また、侵入空気により減圧効果があがらないこと、初期汚染濃度が比較的高かったことから浄化傾向が当初想定していたより遅延していると判断し、後半の45日間は空気注入管を追加で4本設置しコンプレッサーで地中に圧縮空気を注入し、地下空気による浄化を補完した。

空気注入管の仕様は先端部(下端)のみ空気が排出されるよう開放し、深度はGL-13.0mとした。空気注入はSKK工法の浄化概念である、真空ポンプとプロアを使用した負圧の促進とそれによるVOC気化ガスでの空気回収であることより、注入空気圧と負圧のバランスを考慮した運用を目標としていたが空気注入中の矢板内部(モニタリング井戸)では陽圧となったため、日中は空気注入とガス吸引の併用とし夜間はガス吸引のみの通常運転とした。

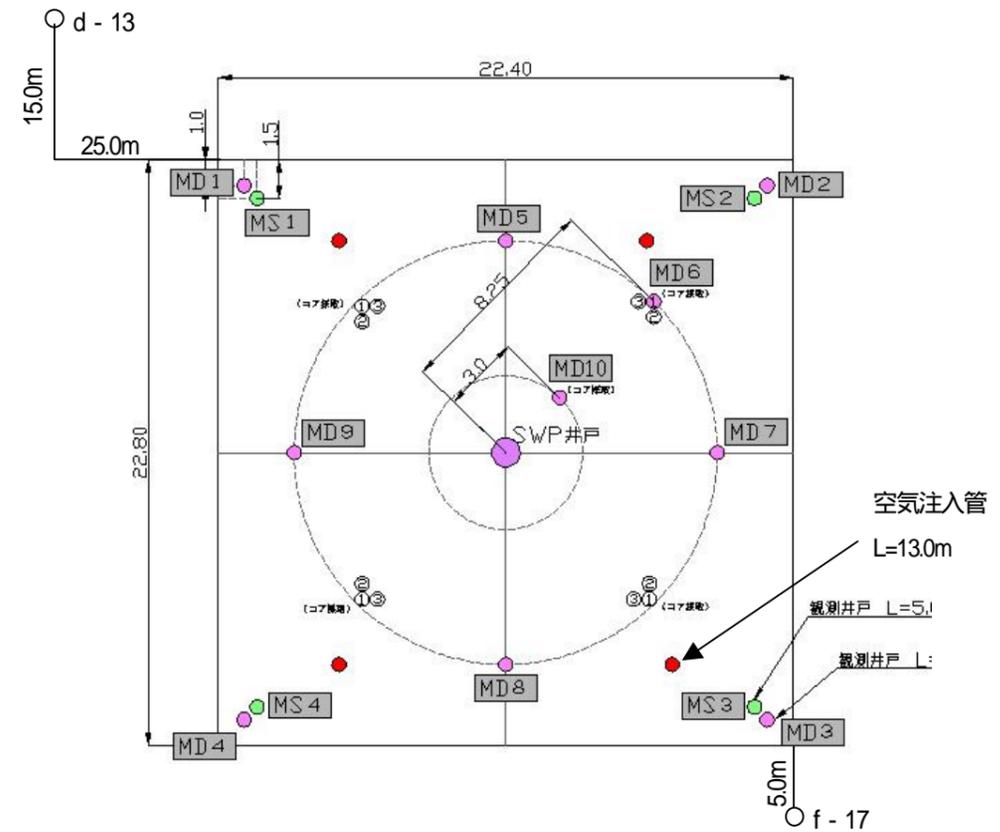
図-3.1.2 試験平面図

SKK工法概念図を図3.1.1に示す。試験平面図を図3.1.2に示す。

モニタリング項目を表-3.1.1、に、モニタリング位置は図-3.1.2 試験平面図を参照のこと。

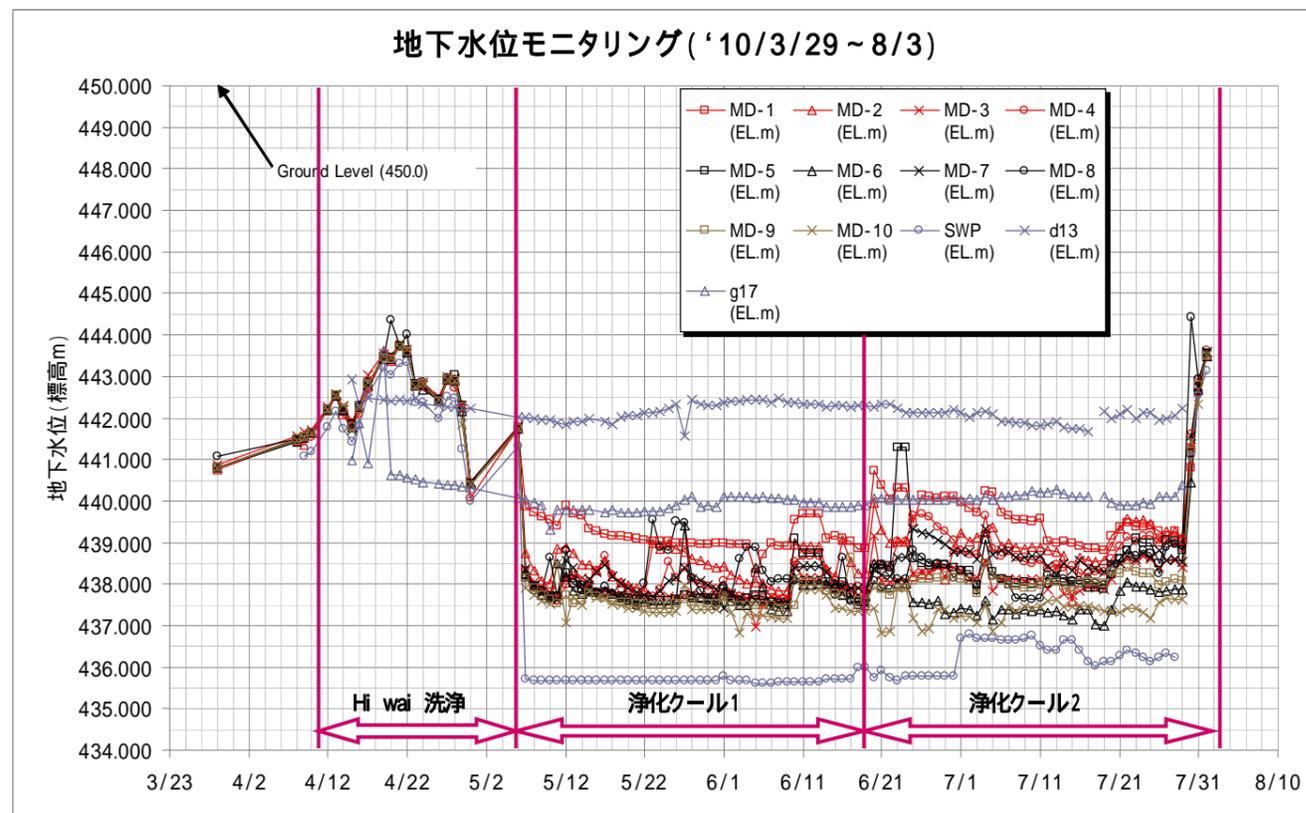
図 - 3.2.1 地下水位モニタリング結果

4月8日から揚水を開始した5月6日までの期間は洗浄期間のデータであり、5月6日の水位は洗浄の影響を受けており自然水位より高くなっている。揚水開始後、地下水位は急速に低下するが、矢板外部のモニタリング井戸d-13では大きな変化がなく、g-17では当初1.0mほどの低下があるが、その後の浄化期間中においても大きな変化がない。このように矢板外部の地下水位に対して浄化運転による影響の小さいことが確認される。

SWP 井戸の脇（フィルター材の豆砂利部）に配置した観測井戸（塩ビパイプ）の水位は当初、EL 435.6mレベルまで低下して推移する。6月18日、19日にEL 436.0m レベルまで上昇しているが、これは1回目の浄化確認において真空ポンプ、プロアの運転を停止したため生じた水位上昇である。その後、運転を開始するとEL435.7mのレベルまで低下する。しかし、7月1日には1.0mほど上昇してEL 436.6mレベルに達する。この変動が他の井戸の地下水位や空気圧などと連動していないことから、この水位上昇は観測井戸にのみ起きている現象であり一時的な目詰まりなどが原因ではないかと考えられる。これは7月9日以降徐々に回復している傾向が確認できる。地下水位はMD-4、MD-5で他の井戸より高い傾向であったが概ね目標であったEL 439.0で推移している。地下水位モニタリング結果を図-3.2.1、3.2.2に示す。
