岩手・青森県境廃棄物不法投棄現場

第 12 回汚染土壌対策技術検討委員会
(N地区の汚染土壌対策)

2010 年 11 月 19 日

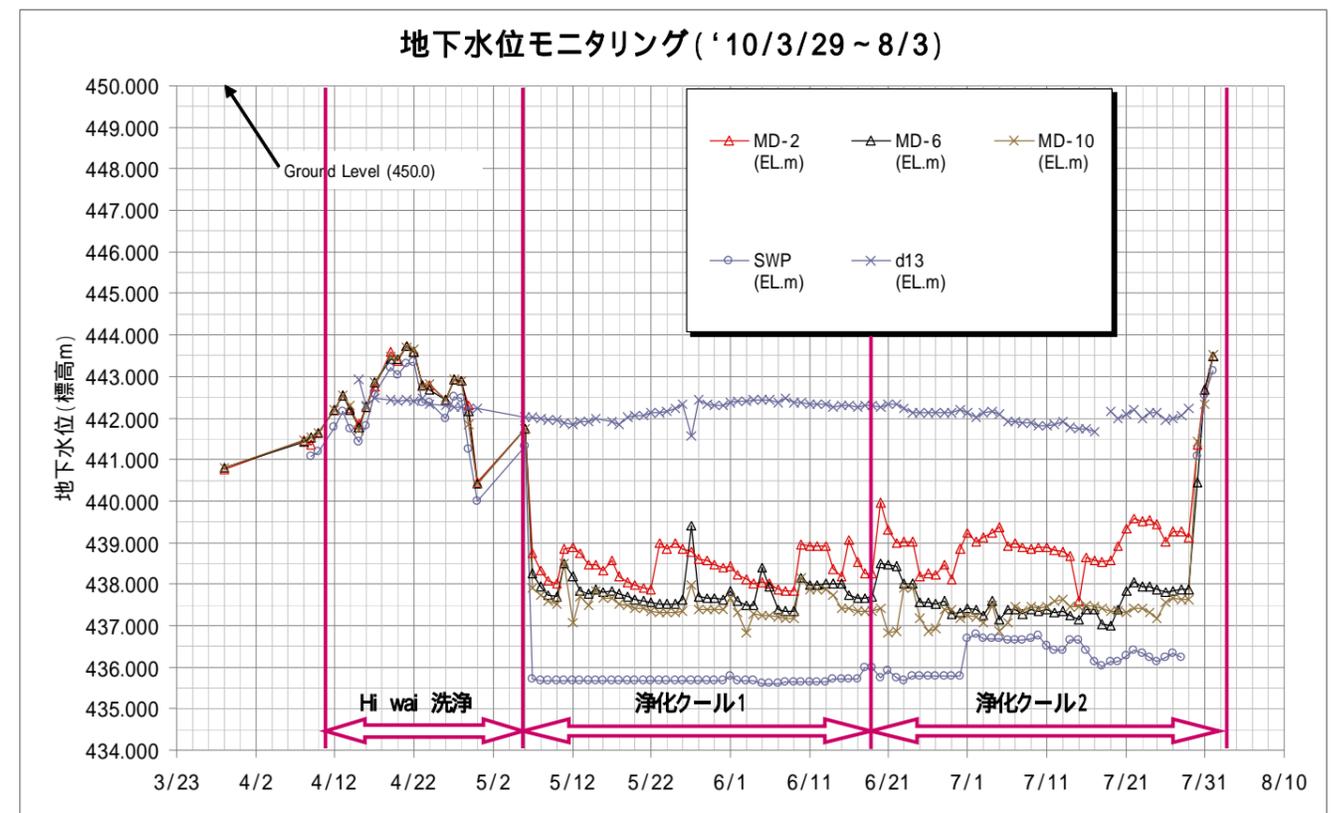
図 - 3.2.2 地下水位モニタリング結果 (MD-2、6、10、SWP、d-13 抜粋)

SWP 井戸の脇（フィルター材の豆砂利部）に配置した観測井戸（塩ビパイプ）の水位は当初、EL 435.6mレベルまで低下して推移する。6月18日、19日にEL 436.0m レベルまで上昇しているが、これは1回目の浄化確認において真空ポンプ、プロアの運転を停止したため生じた水位上昇である。その後、運転を開始するとEL435.7mのレベルまで低下する。しかし、7月1日には1.0mほど上昇してEL 436.6mレベルに達する。この変動が他の井戸の地下水位や空気圧などと連動していないことから、この水位上昇は観測井戸にのみ起きている現象であり一時的な目詰まりなどが原因ではないかと考えられる。これは7月9日以降徐々に回復している傾向が確認できる。地下水位はMD-4、MD-5で他の井戸より高い傾向であったが概ね目標であったEL 439.0で推移している。地下水位モニタリング結果を図-3.2.1、3.2.2に示す。

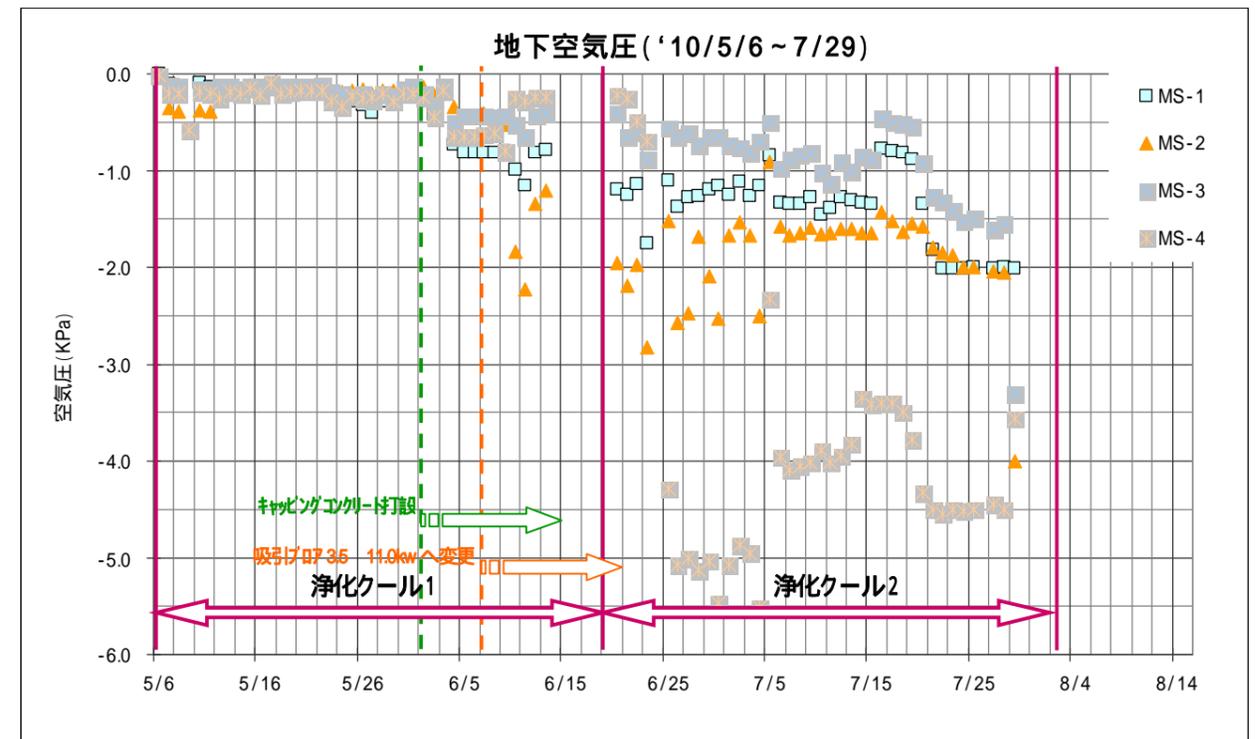
図 - 3.2.4 地下空気圧変化 浅部対象井戸 (MSシリーズ)

地下空気圧が浅部対象井戸（MSシリーズ）では負圧が小さく、深部対象井戸（MDシリーズ）では比較的大きい。しかし、従来のSKK工法に比べ、全般に負圧の絶対値が小さい（これまでの実績では10kPaレベルの負圧が生じている）傾向であった。この原因として鋼矢板あるいは地表からの空気侵入が考えられたため、前述した空気遮断措置を講じた。その結果、6月に入ってから次第に負圧が大きくなったが、本来の負圧には到達しなかった。

最終的には深部対象井戸でMD-10が4.5kpaまで、他の井戸で3.0kpa～4.0kpaまで低下した。また、浅部対象井戸ではMS-4が4.5kpaまで、他の井戸では1.5kpa～2kpaまで低下した。しかし、いくつかの空気遮断措置を講じたが実績レベルまでの空気圧の低下には至らなかった。この現場では自然地下水位がGL-9m近傍にあり不飽和層が厚く、そのため鋼矢板においては地表からGL-8mまでの鋼矢板のセクションから空気が内部へ入り込み、これが空気圧の低下の支障になった可能性が高い。図-3.2.3～3.2.5に地下空気圧変化のグラフを示す。

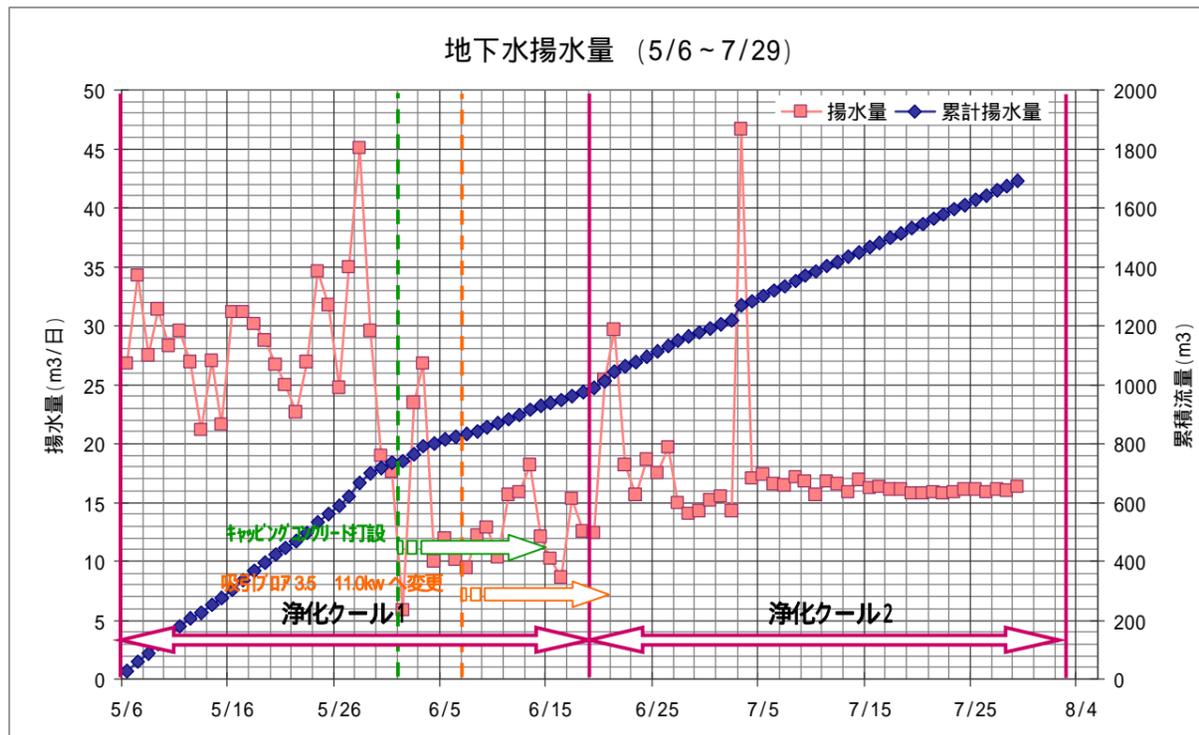
図-3.2.6 地下水揚水量

運用期間の前半は30m³/日程度であるが、6月にはいってからはやや低下し15m³/日となる。最終的な積算揚水量は1690.3m³であった。揚水開始前の地下水位であるEL441.7mから運転期間中のEL438.0mまで3.7m低下したとすれば、対象地の面積が510.7m²(22.4m×22.8m)であるから、その分の帯水層の体積は1889.6m³である。有功間隙率を0.1とすれば189m³が地下水量となる。仮に有功間隙率が0.2であれば地下水量は378m³となり、積算揚水量よりシート上の水、雨水などの浸入を差し引いても矢板内部の少なくとも2倍～3倍近い地下水を外部から揚水したと推測される。

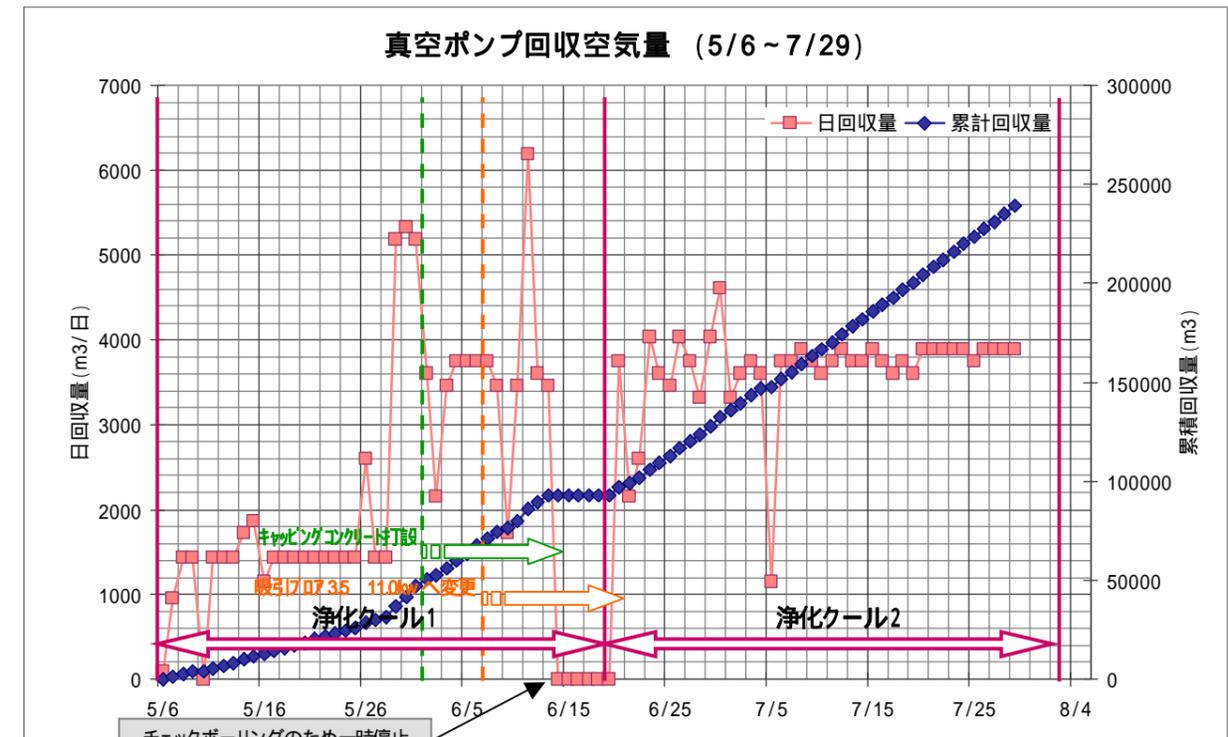
図-3.2.7 真空ポンプ地下空気回収量

浄化運転中の毎朝に1回、マスフロー型の流量計により測定した。配管内を流れる流速から1分間の流量を演算して表示される値に1440倍(60分/時間×24時間)してその日の日空気回収量としたものである。

開始から5月28日までは1440m³/日(1.0m³/min)であったものが29日からは大きく増加し、およそ3850m³/日(2.6m³/min)となり、その後もこのレベルで推移する。回収量がこれらの値を中心に大きくまた小さくなる場合があるが、これらは各種作業あるいは水位上昇などにより地下空気が吸引あるいは吸引されないことによる。

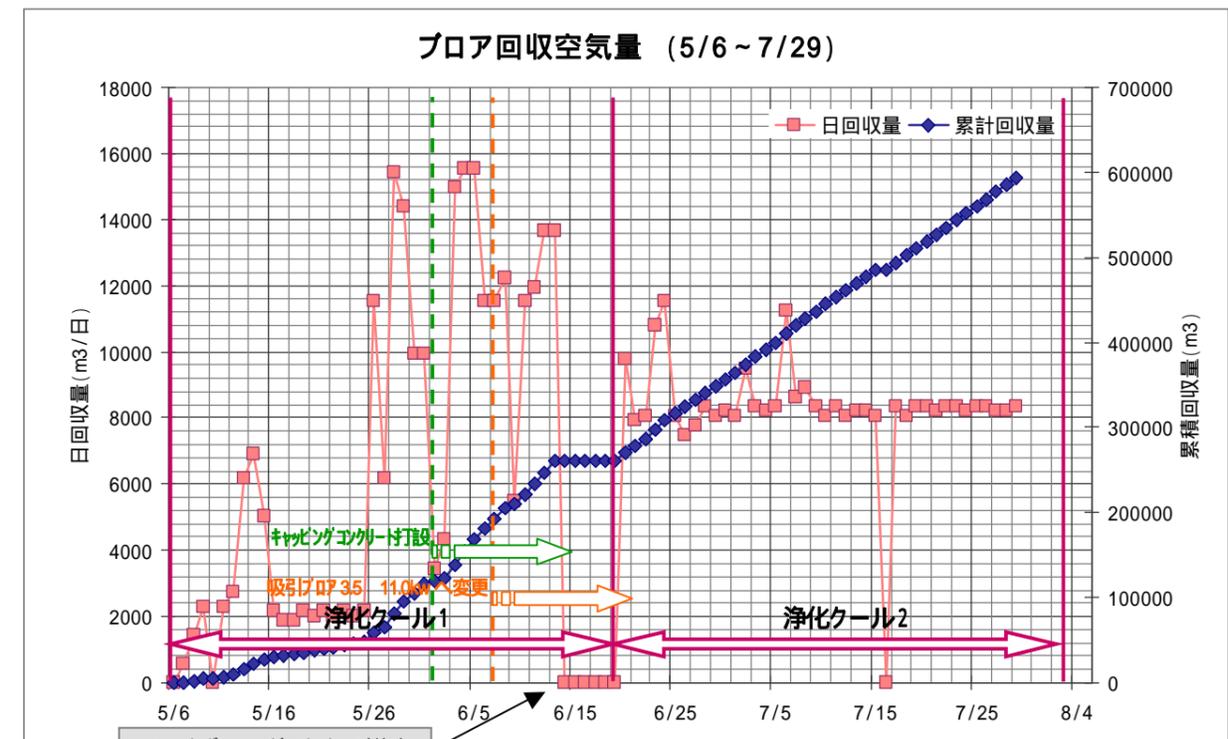
図-3.2.8 プロア地下空気回収量

日空気回収量は5月25日までは概ね2000m³/日(1.4m³/min)であり、5月26日からは上昇し12000m³/日(8.3m³/min)～15000m³/日(10.4m³/min)を推移する。1回目の浄化確認を終えた時点からは8000m³/日(5.6m³/min)を超える流量となる。5月25日の前後の変化はプロアの変更、および各種の措置作業を実施した時期であり地表からの空気浸入があったことによるものと考えられる。1回目の浄化確認後の8000m³/日を超える流量はこの場所における11.0kwプロアの能力を示している。

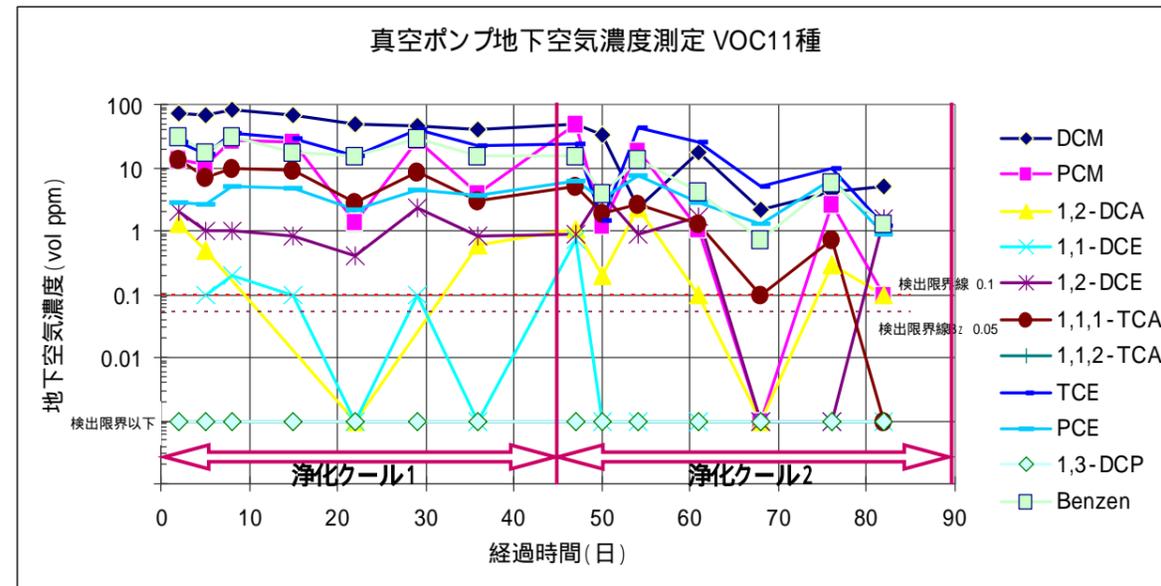
図-3.2.9 真空ポンプ地下空気濃度

真空ポンプは簡易分析及び検知管で、プロアは検知管で測定をしている。真空ポンプでの回収するVOC濃度は1,1-DCE、1,1,2-TCA、1,3-DCP以外はいずれも高濃度であり、DCM、PCM、TCE、Benzen はともに10ppmを超えたレベルであった。真空ポンプ、プロアのいずれも浄化1クール目は目立った減少傾向は確認されなかったが、浄化2クール目に入ると全ての物質で減少傾向が確認された。1,3-DCPは浄化期間中に一度も確認されなかった。

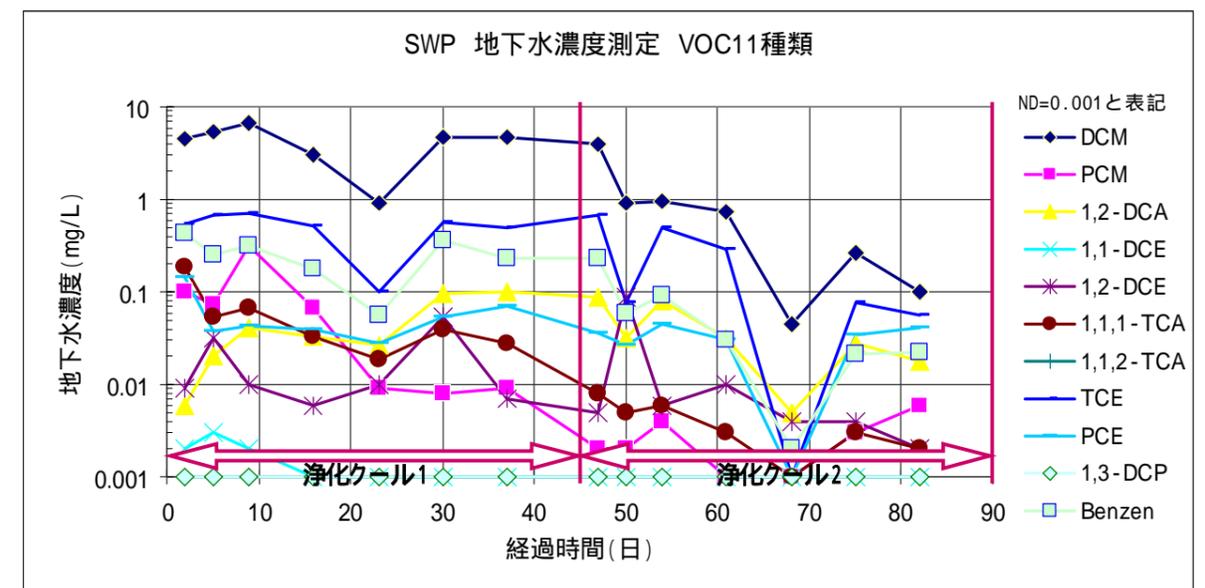
図-3.2.11 SWP地下水VOC濃度

SWPで揚水した地下水のVOC濃度はDCM、PCM、1,2-DCA、cis-1,2-DCE、TCE、PCE、Benzenの7項目で基準値を超過していた。地下空気同様、地下水でもDCM濃度が一番高く数mg/Lレベルで検出された。浄化1クール目ではPCMのみ減少傾向が確認できたが、浄化2クール目では基準値超過の7項目全てで減少傾向が確認できた。

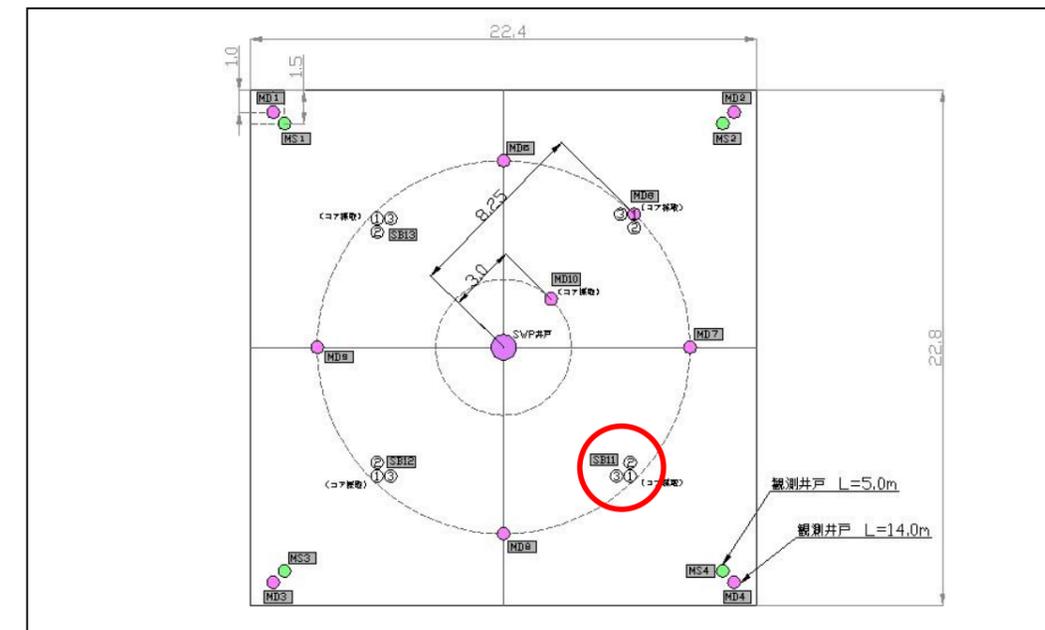
図-3.3.2 ボーリング位置図

図-3.3.2にボーリング位置図を示す。

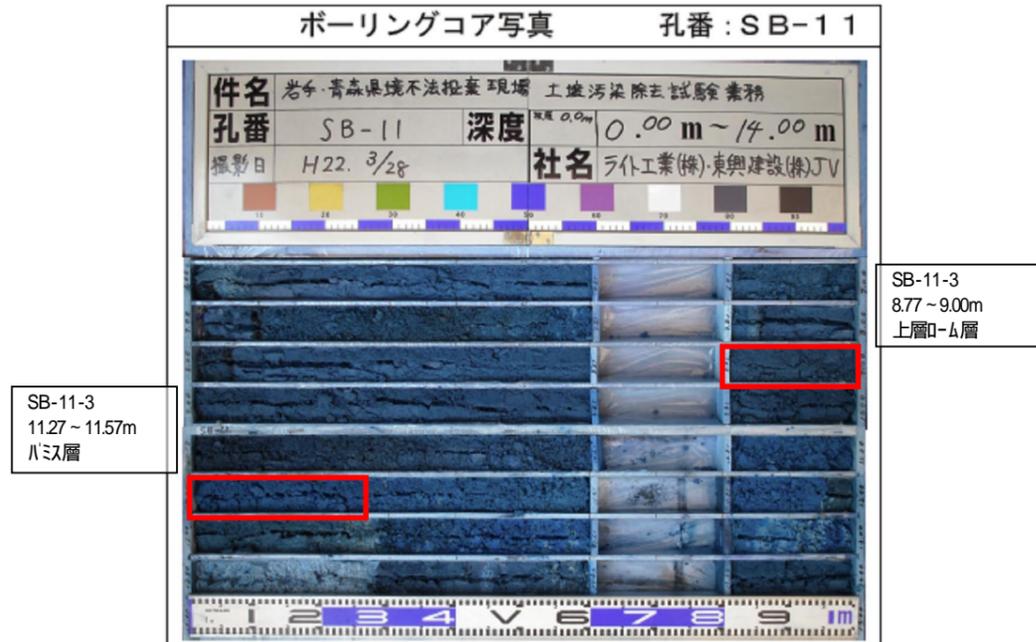
図-3.3.3 SB-11 コア写真(一部抜粋)

図-3.3.3にSB-11(1回目)のボーリングコア写真と図-3.3.4に柱状図に試料採取深度を示す。

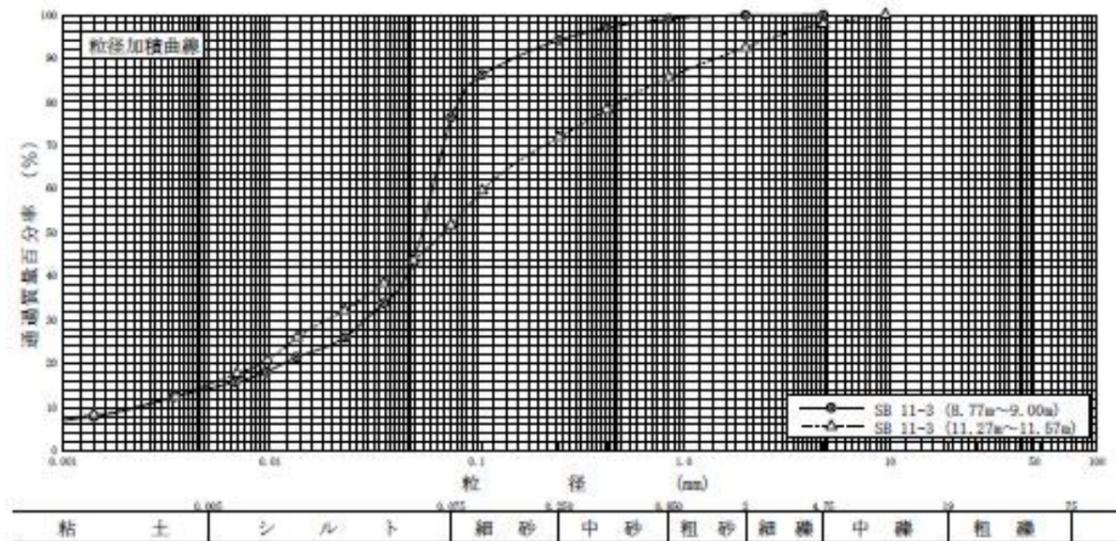
図-3.3.5 粒径加積曲線

細粒分が51.8%を占める。図-3.3.5に粒径加積曲線を示す。
