# < 金浜地区海岸災害復旧工事 事業概要 >

## 金浜地区海岸の概要

## 復旧概要 (水管理・国土保全局所管)

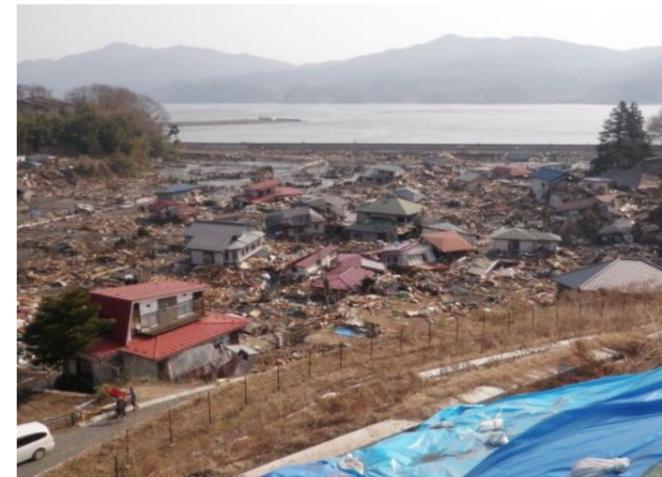
## 背後地の被災状況

・H23.3.11 東日本大震災に伴う大津波は、既設防潮堤(T.P.+8.5m)を越え、金浜地区では死者、行方不明者27名、建物被害242棟など、痛ましい甚大な被害を受けた。また、JR山田線の軌道流失や海岸防潮堤の崩壊など、地域の基盤となる施設にも甚大な被害をもたらした。  
 ・津波痕跡で最大痕跡高T.P.+13.0m(岩手県調査)、地震による地盤沈下は約50cmであったことが確認された。

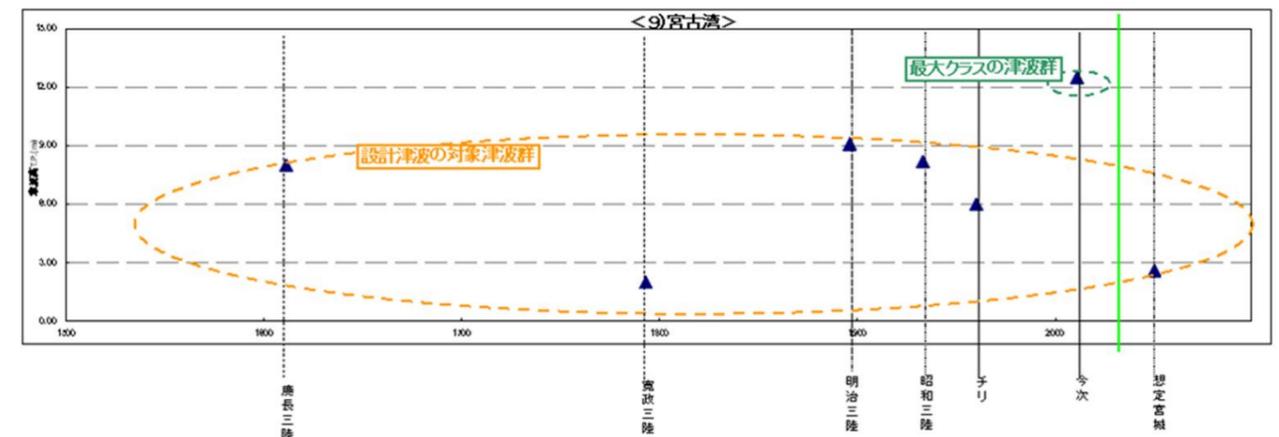
## 計画高の設定

H23.7.8付海岸関係省庁通知に基づき、以下の手順で計画堤防高を設定した。  
 過去に発生した津波の中から設計対象波を選定。  
 せり上がりを考慮した津波の水位を算出し、設計津波の水位を算定。  
 余裕高1.0mを加えた高さを新計画堤防高として設定。

「岩手県津波技術専門委員会」での審議を経て、宮古湾(金浜地区海岸を含む)では新計画堤防高をT.P.+10.4mと設定した。

地域海岸名	設計津波		堤防高設定値	被災前現況堤防高
	対象地震	設計津波の水位		
宮古湾	明治三陸地震	9.4	10.4	8.5

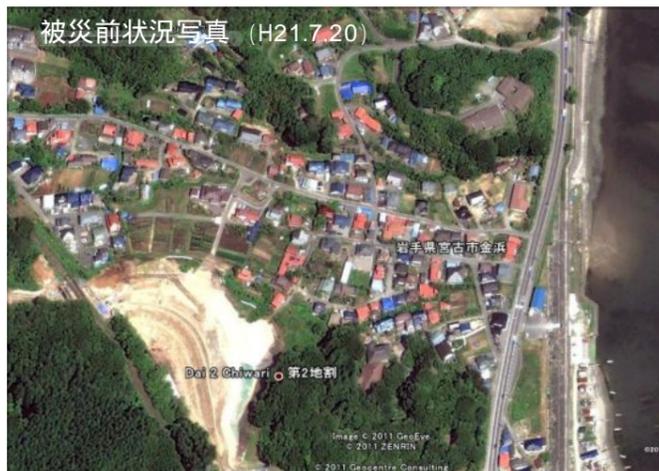
被災前状況写真 (H21.7.20)

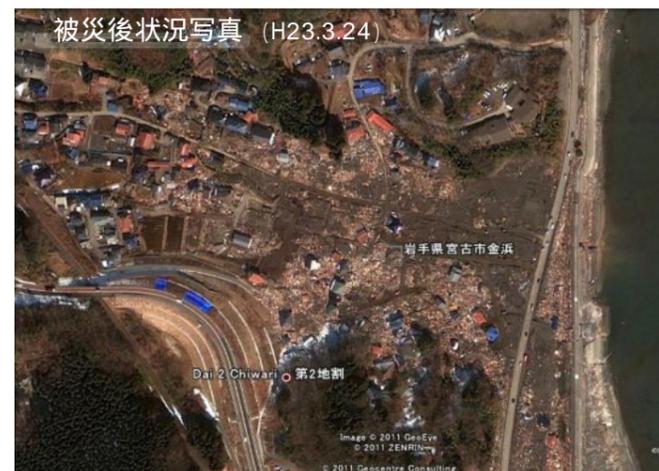
被災後状況写真 (H23.3.24)

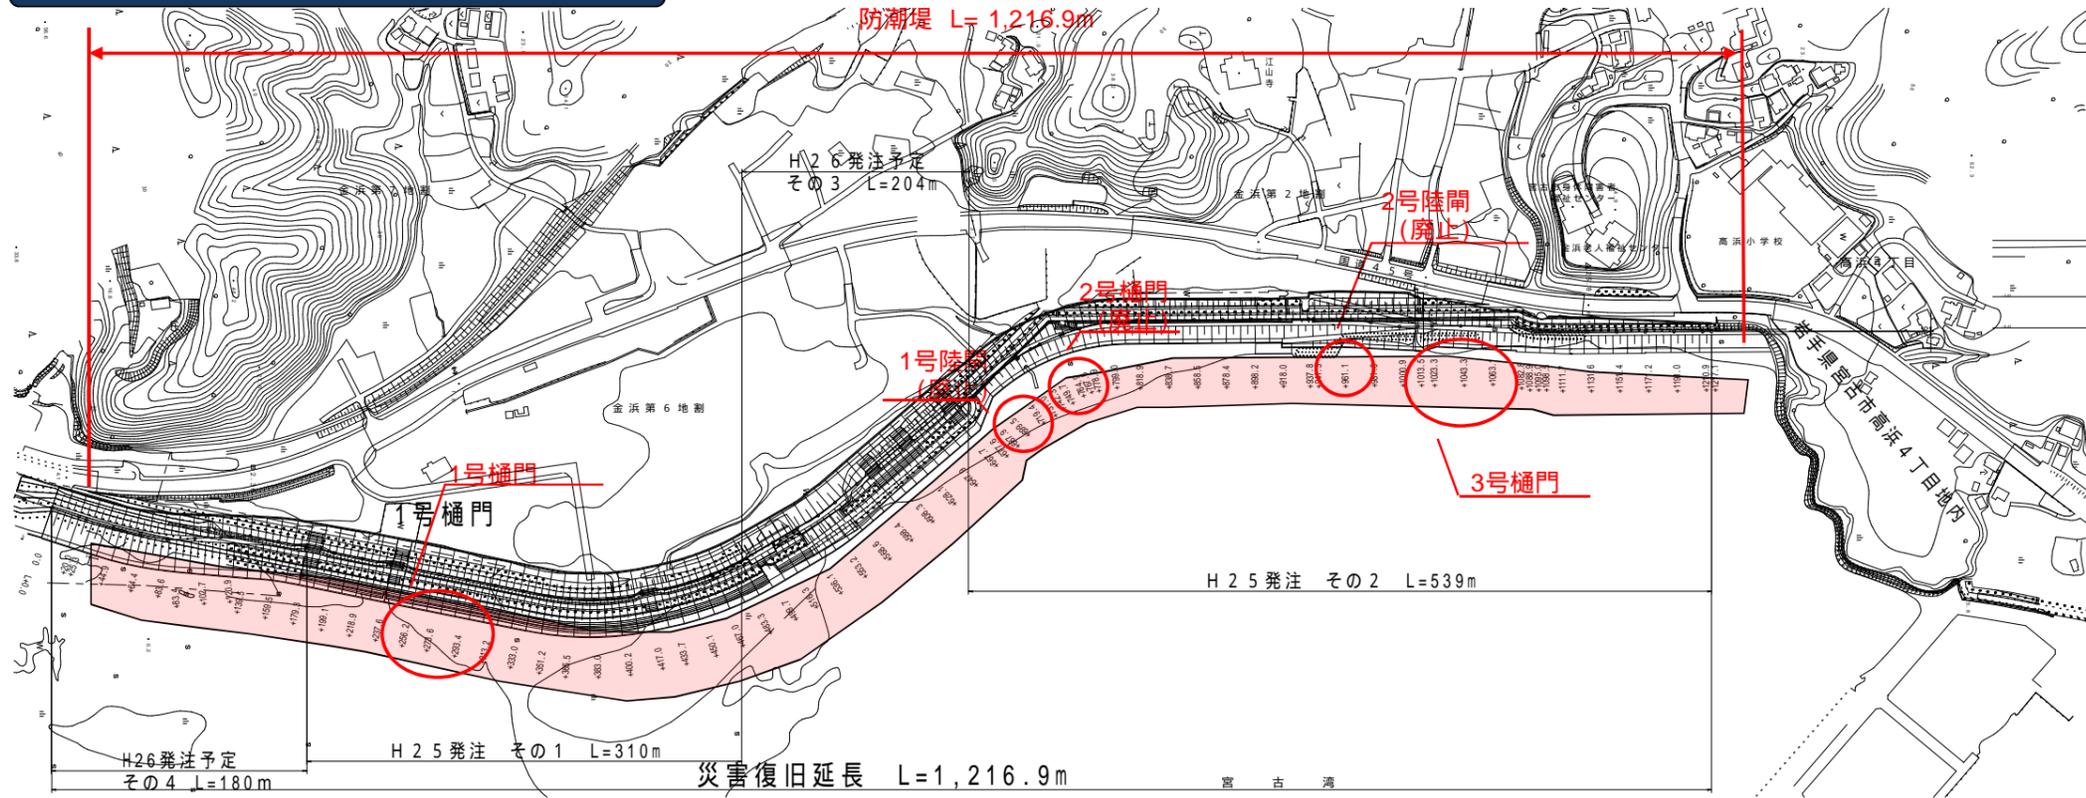
平面図

工事名 : 金浜地区海岸災害復旧(23災585号)工事  
 決定額(工事費) : 2,338,308 千円  
 工事概要 : 復旧延長 L=1,216.9 m、防潮堤 L= 1,216.9m、樋門 2基
