# 再評価現地説明資料

## 一級河川馬淵川広域河川改修事業

令和元年7月29日  
県土整備部 河川課

# IV 安比川 寺志田・荒屋新町工区の概要

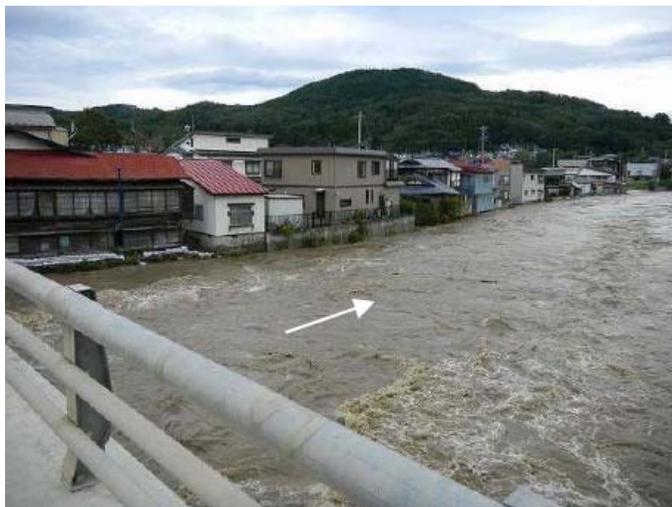
馬淵川 本町工区(斗米橋上流)状況

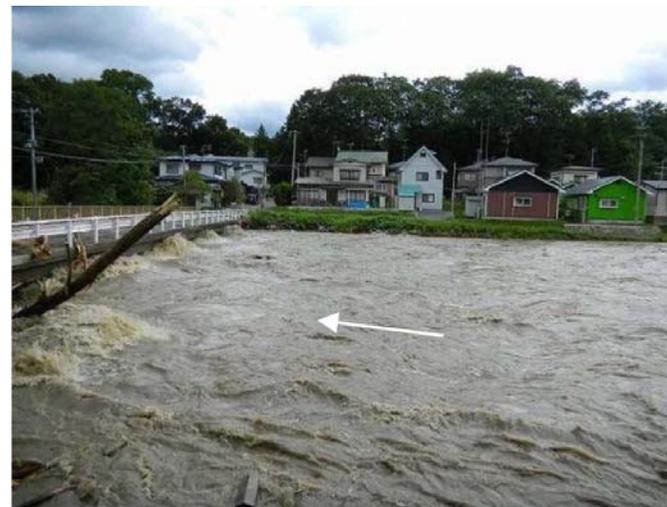
馬淵川 関谷工区(岩根橋)の状況

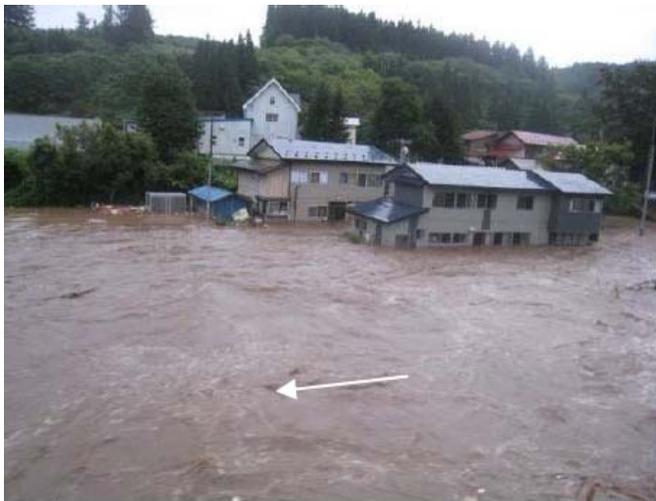
安比川 安比・福田工区(川原橋下流)の状況

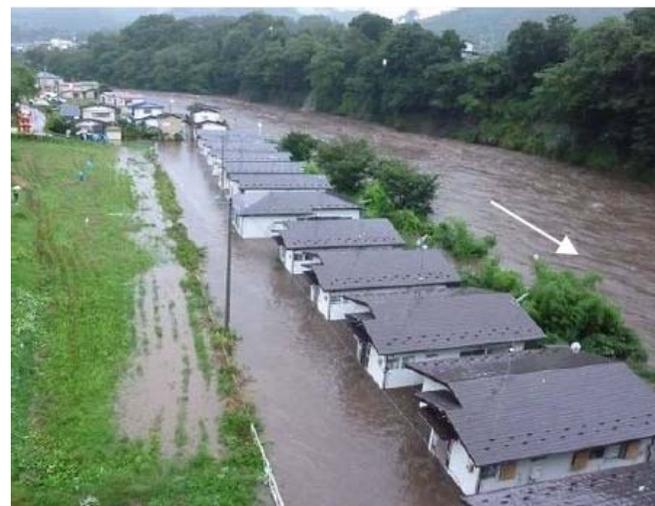
馬淵川 堀野工区(斗米橋上流)の状況

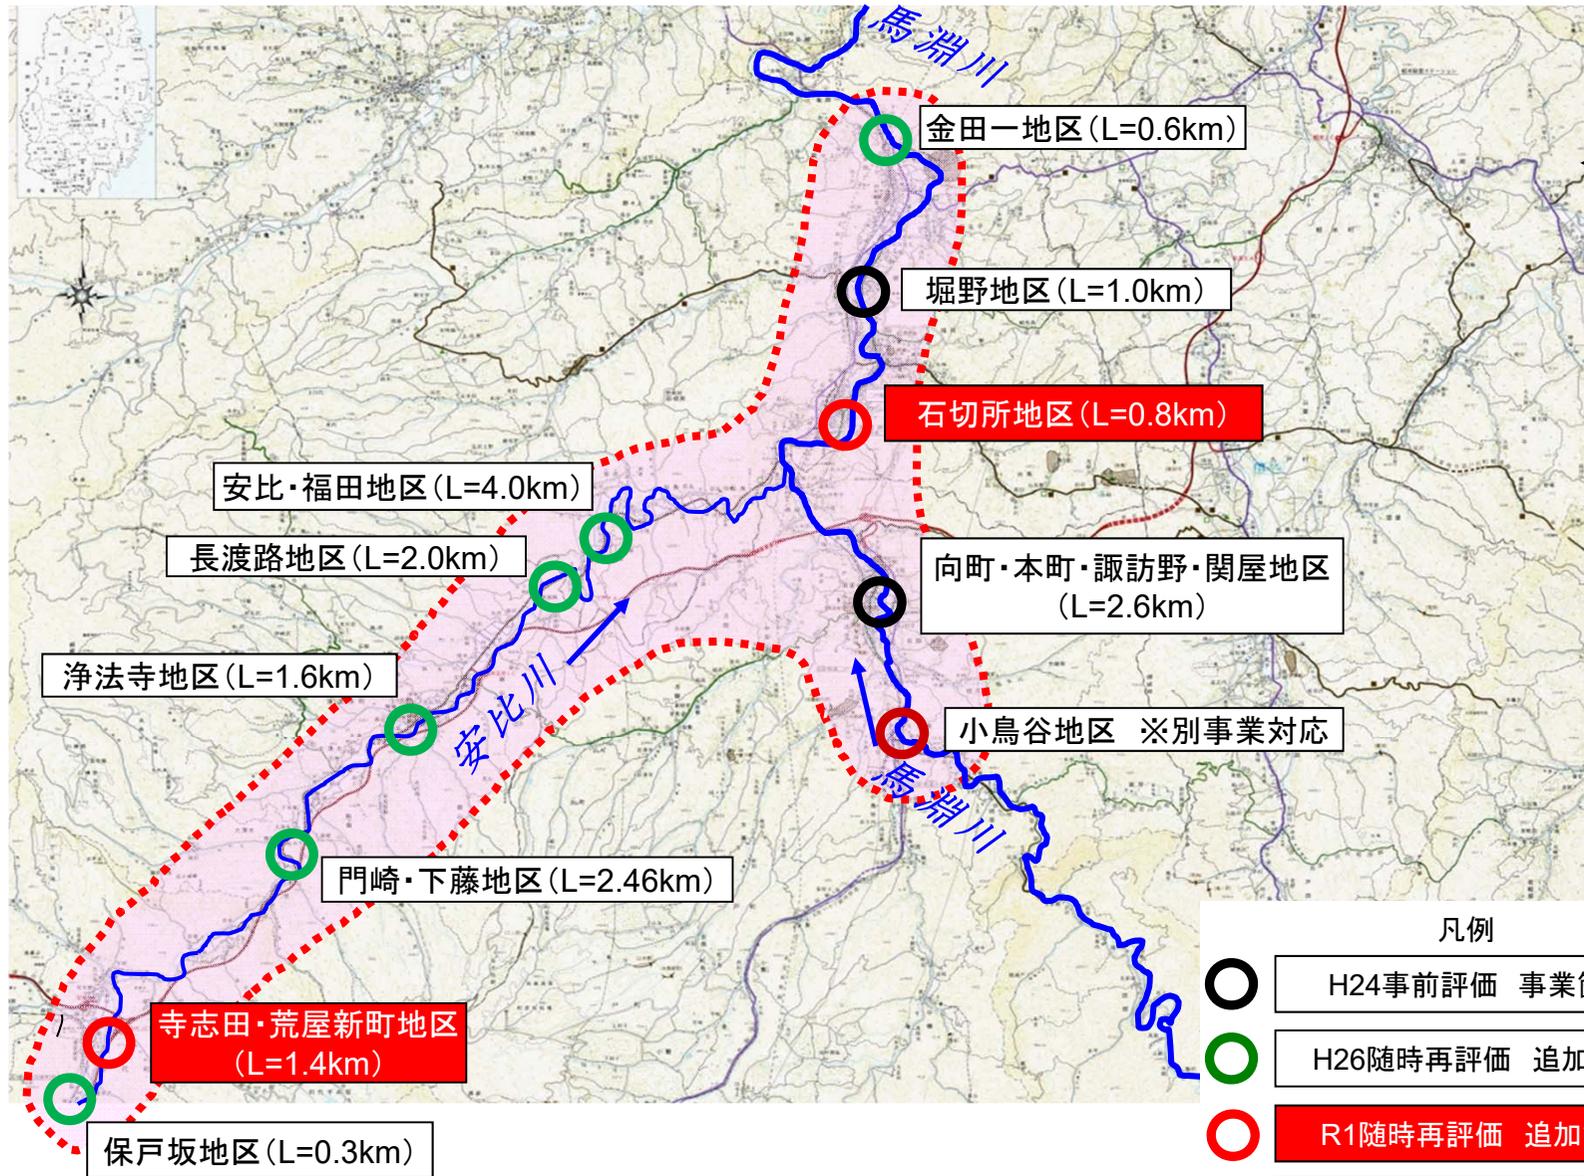
# Ⅲ事業位置図

- 凡例
- H24事前評価 事業箇所
  - H26随时再評価 追加箇所
  - R1随时再評価 追加箇所
  - 別事業による対応箇所

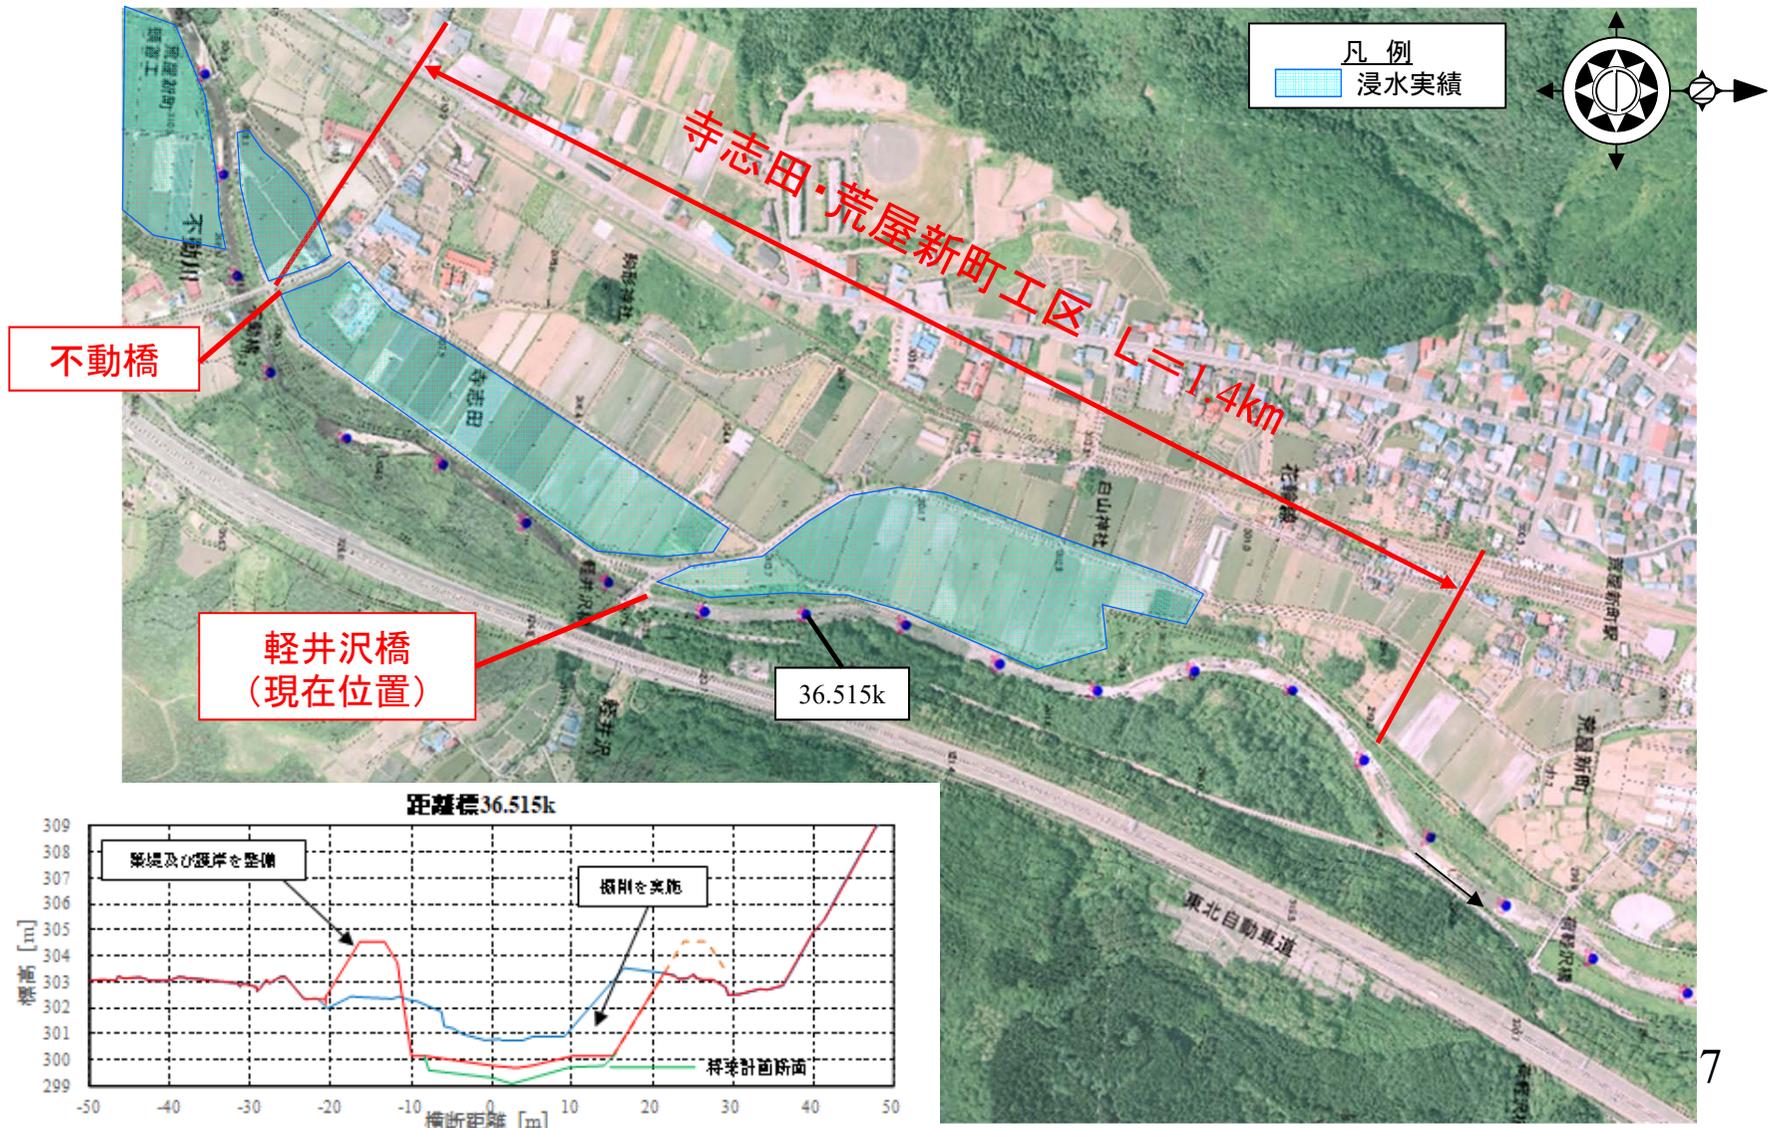
- ・平成25年9月の洪水等で家屋や田畑に被害があり、対策が必要。
