# これまでの経緯

## 調査状況等

# 7/14第2回西和賀町大石地区斜面変状技術検討会

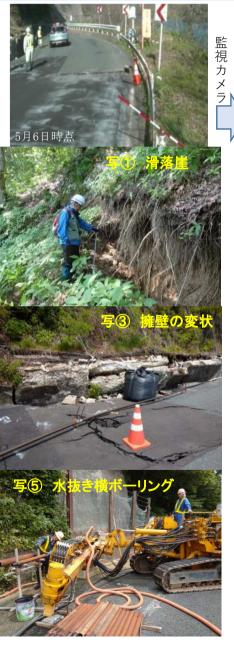
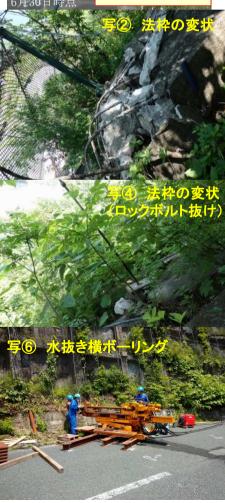
### 変状等写真

# ○伸縮計 (S-16) ○伸縮計(S-2) A V 6/2観測開始から約26cmの変位 地すべりの動きは鎮静化傾向 〇パイプ歪計 (B-0') 道路面下約32mの位置にすべり面がある可能性 水位230.8m (6.7時点) 想定されるB-0地点の

・水抜き横ボーリング

すべり面 GL 228m付近
