1 中尊寺大池伽藍跡の発掘調査及び復旧・  
修復(再現)の計画に関する報告

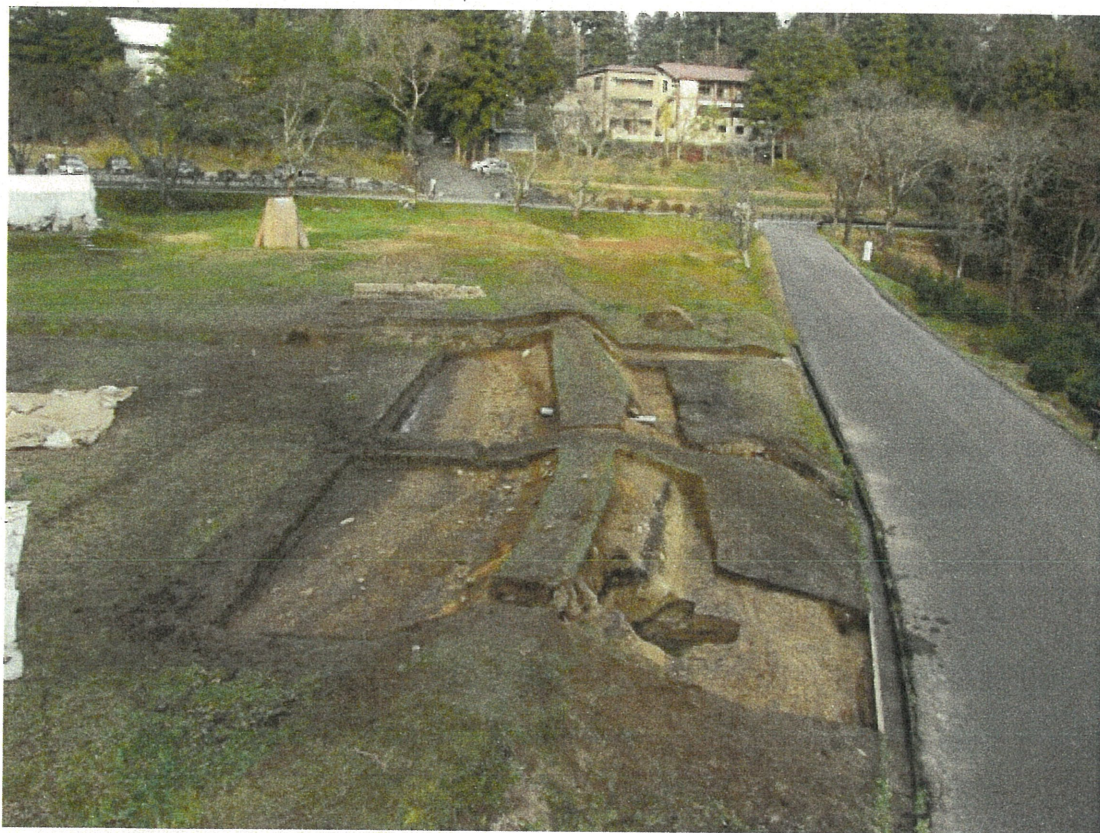
写真1 発掘調査範囲の写真(南西方向から)

中央の高まりが2期の池の東側護岸。高まりの途中に見える黒色土は旧表土。
