防災・減災、国土強靱化のための

# 5か年加速化対策

## 効果事例

岩手県  
Iwate Prefecture

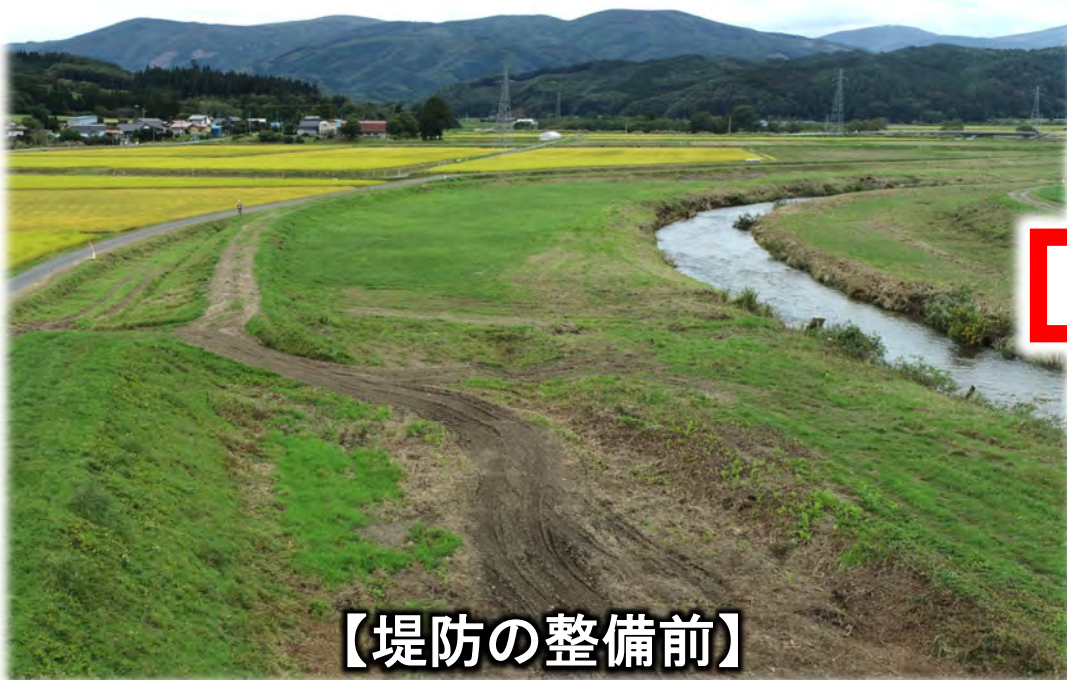
対策前

【堤防の整備前】

度重なる大雨による洪水被害を受けて、  
再度の災害が生じないように、堤防等を整備しました。

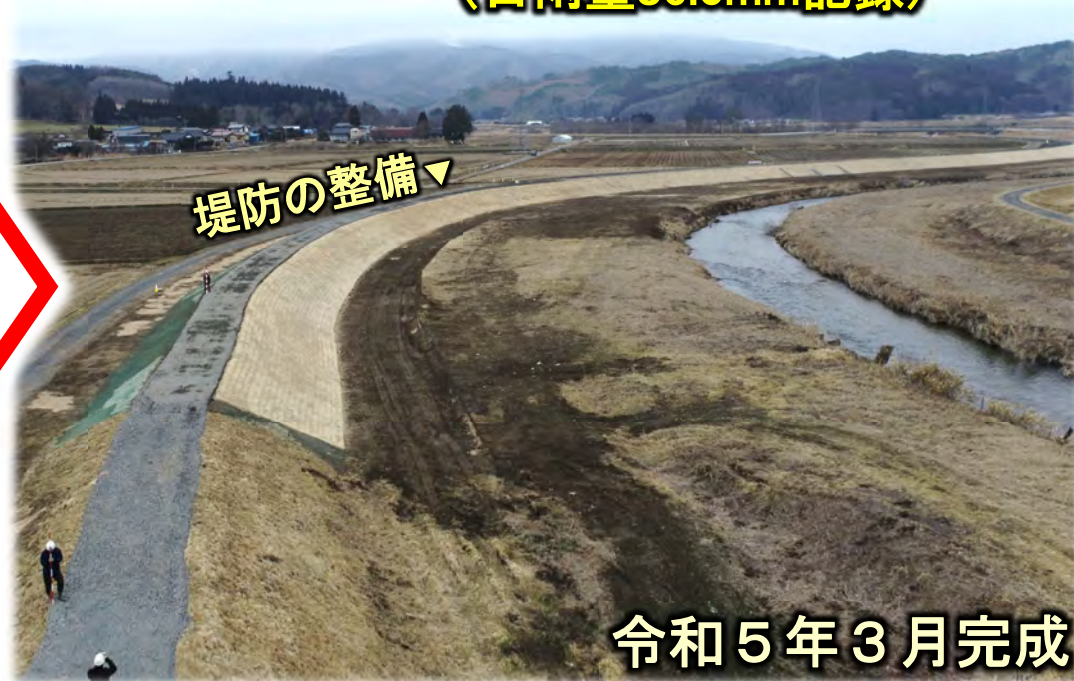
対策後

令和5年8月降雨時 浸水被害なし  
（日雨量86.0mm記録）

令和5年3月完成

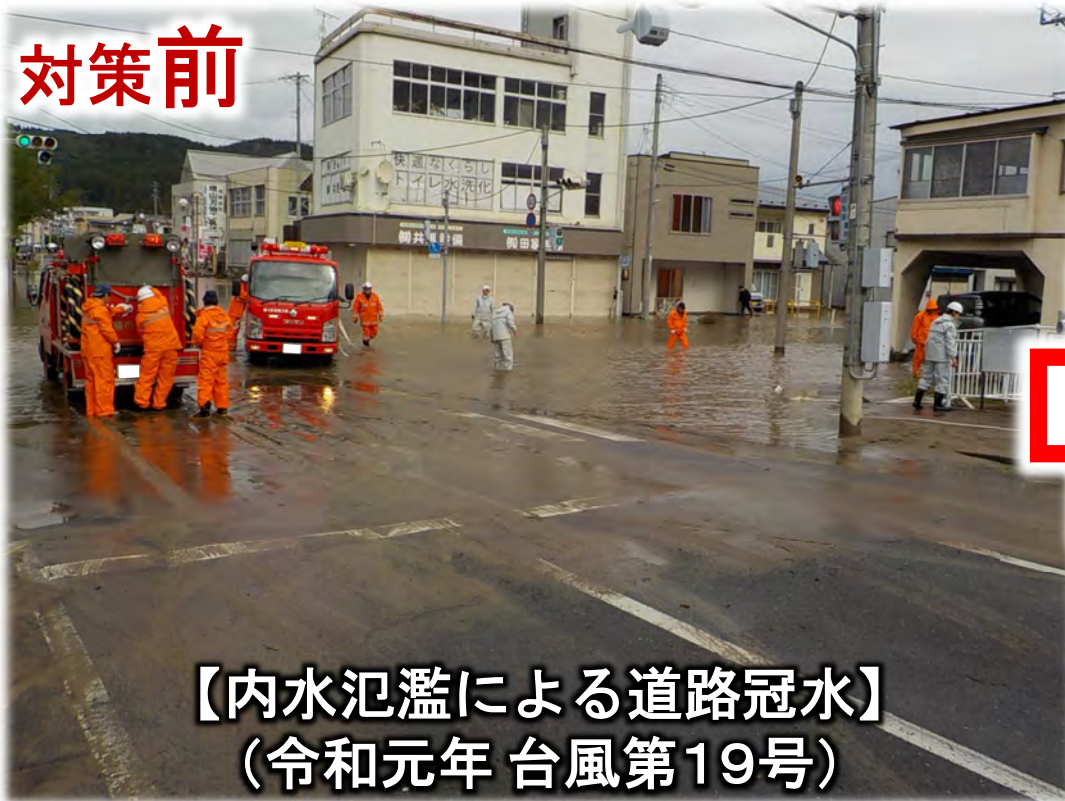
**対策前**

**【内水氾濫による道路冠水】**  
(令和元年 台風第19号)

令和元年 東日本台風での被害を受けて、内水対策として、  
強制排水ポンプが付いた逆流防止のためのゲートを設置しました。

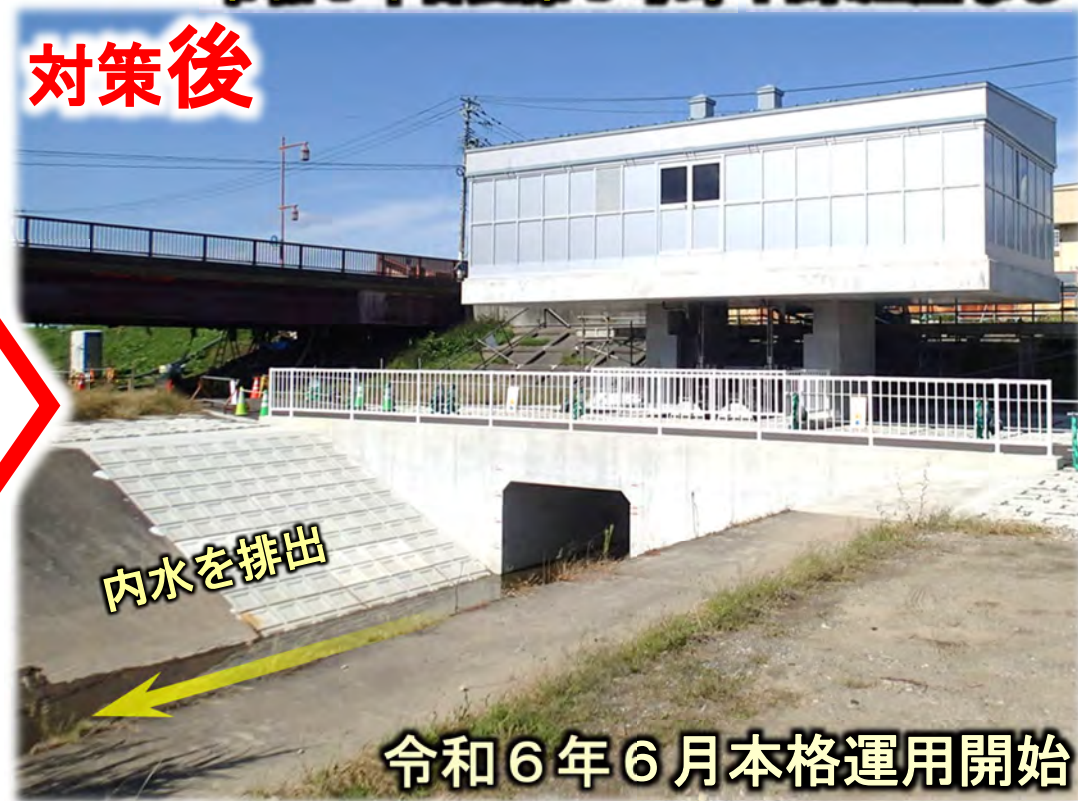
**対策後**

**令和6年6月本格運用開始**

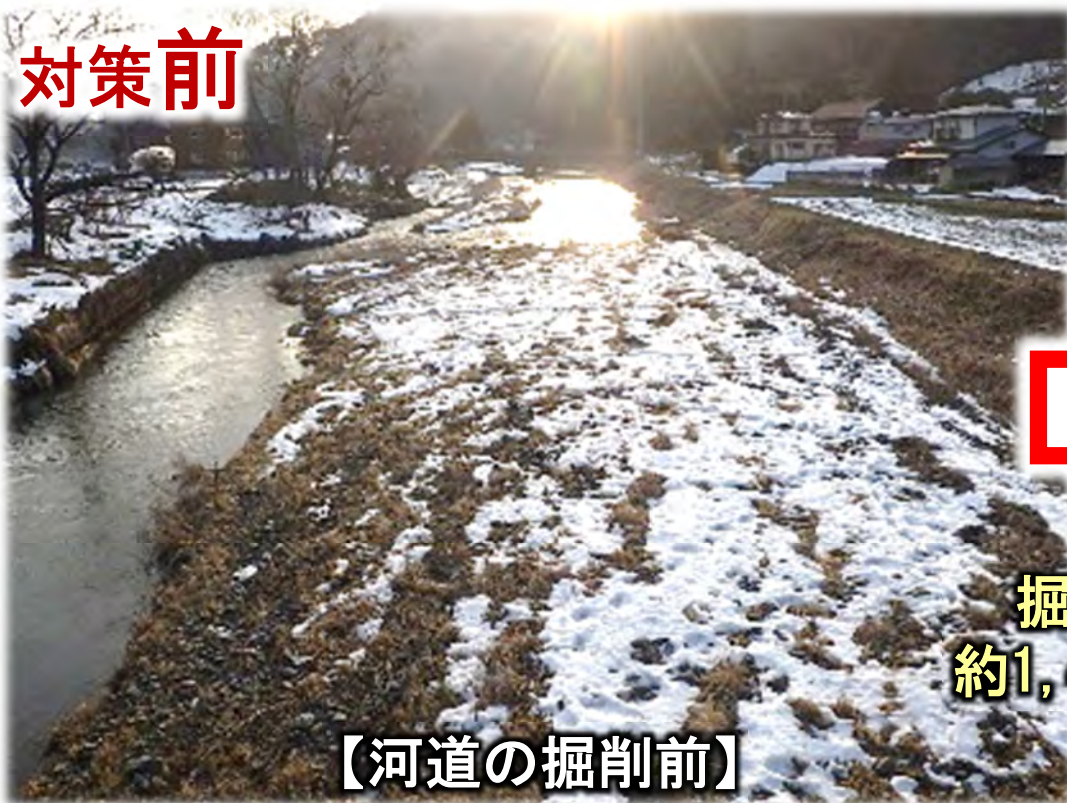
**対策前**

【河道の掘削前】

河川に堆積した土砂を撤去し、水がスムーズに流れるようにしたことで、洪水被害が発生するリスクを低減しました。

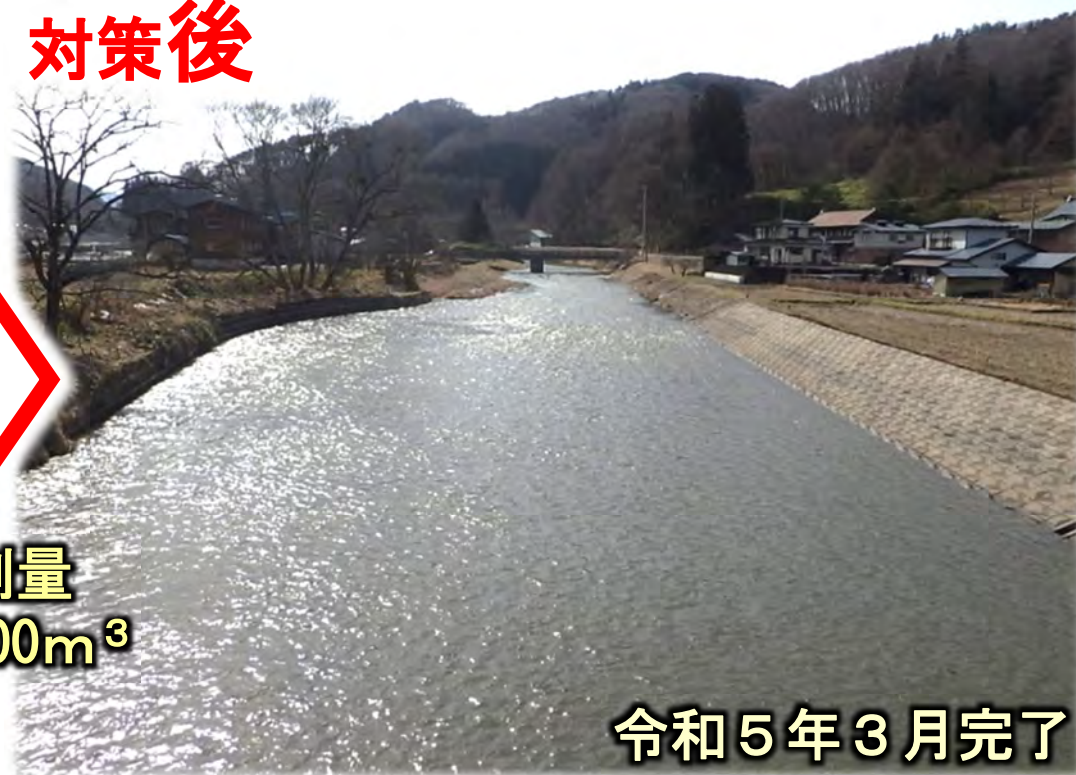
**対策後**

掘削量  
約1,400m<sup>3</sup>

令和5年3月完了

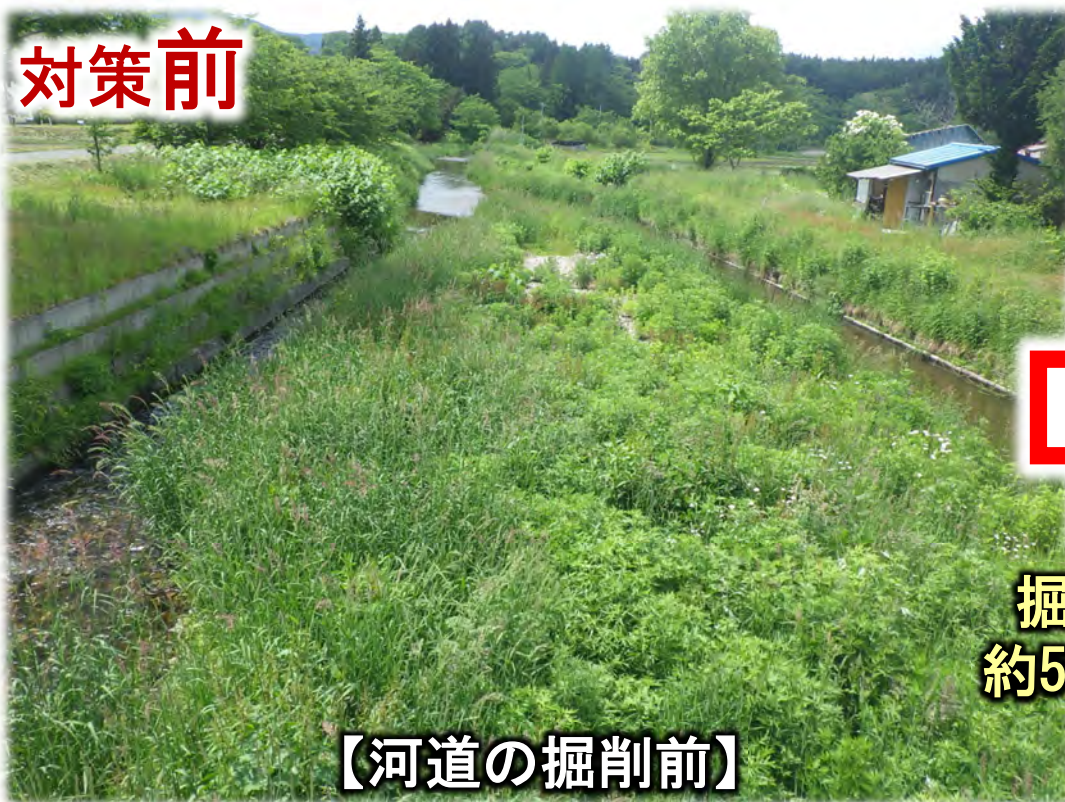
**対策前**

【河道の掘削前】

河川に堆積した土砂を撤去し、水がスムーズに流れるようにしたことで、洪水被害が発生するリスクを低減しました。

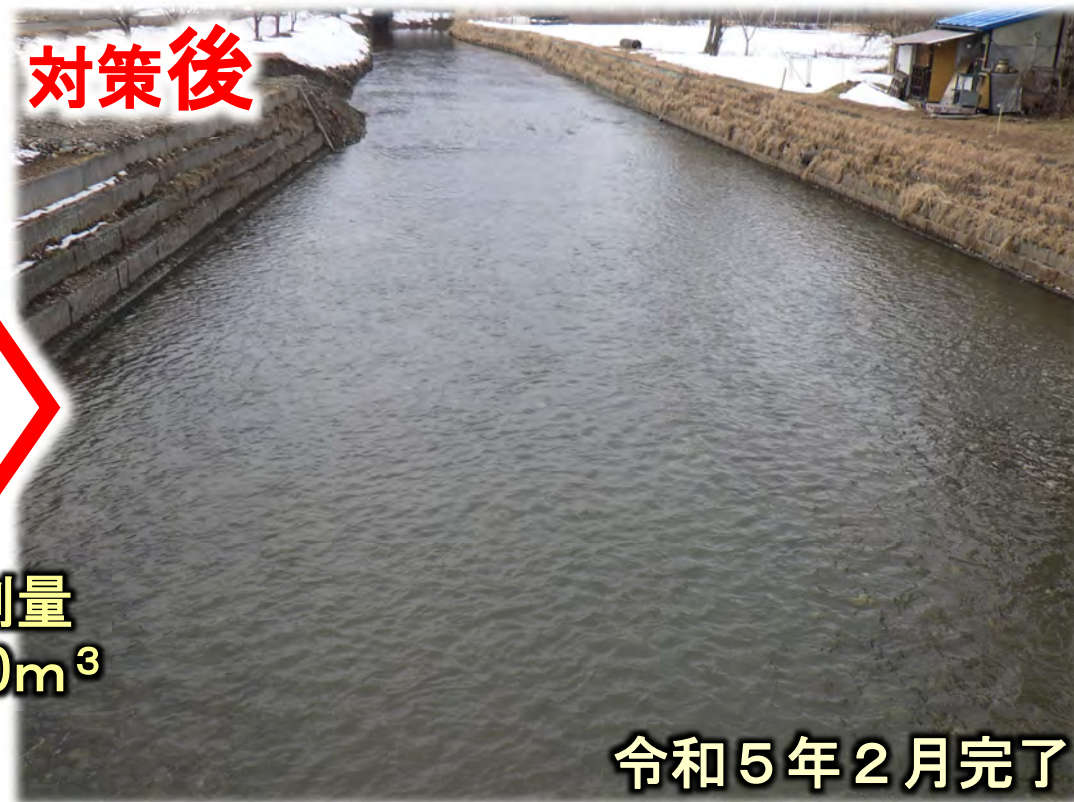
**対策後**

掘削量  
約500m<sup>3</sup>

令和5年2月完了

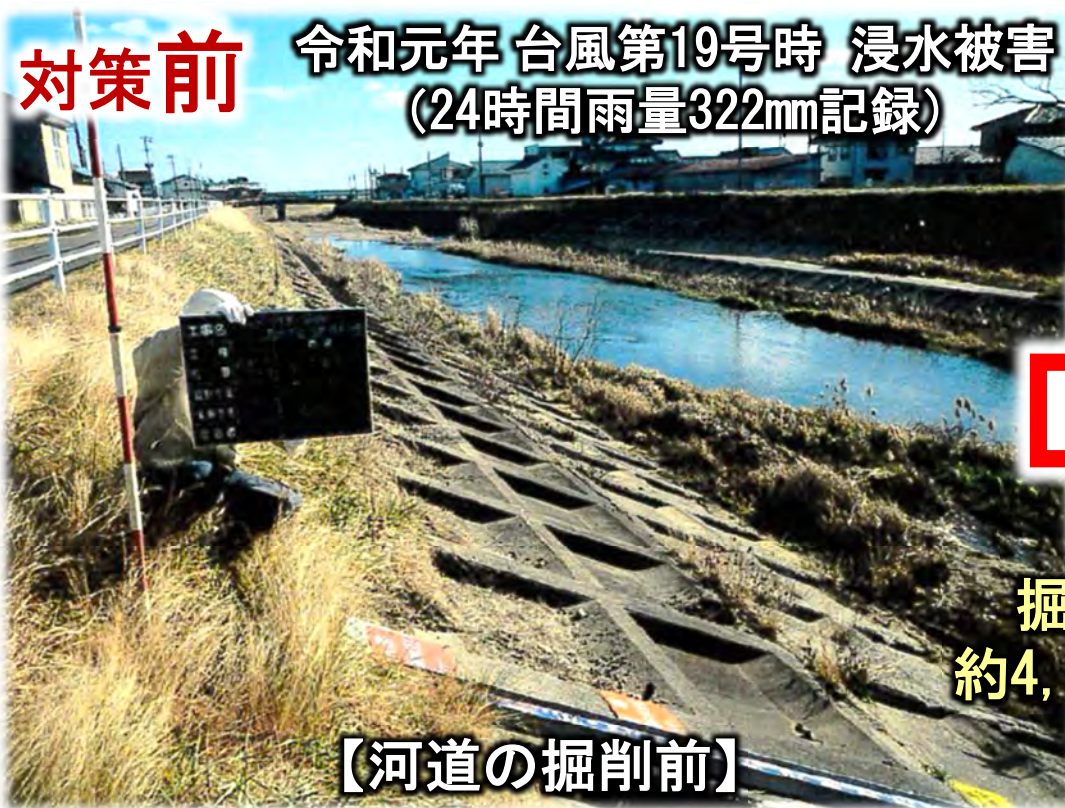
対策前

令和元年 台風第19号時 浸水被害  
（24時間雨量322mm記録）

【河道の掘削前】

河川に堆積した土砂を撤去し、水がスムーズに流れるようにしたことで、洪水被害が発生するリスクを低減しました。

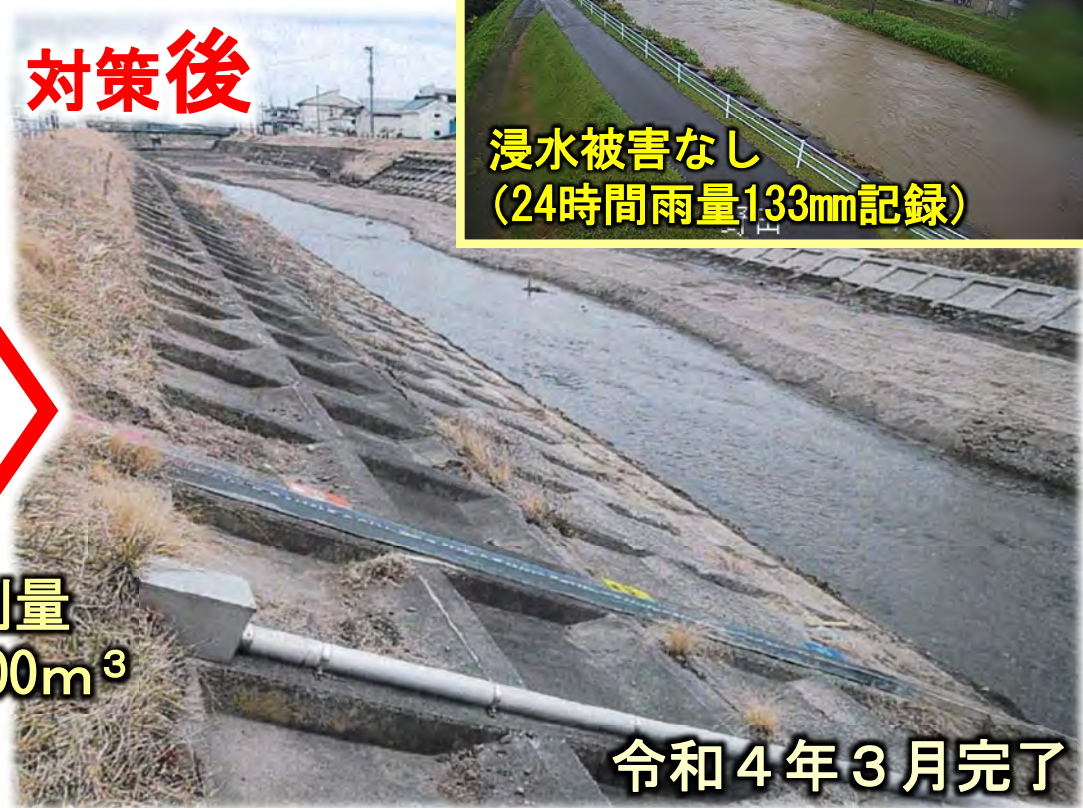
対策後

浸水被害なし  
（24時間雨量133mm記録）

令和4年3月完了

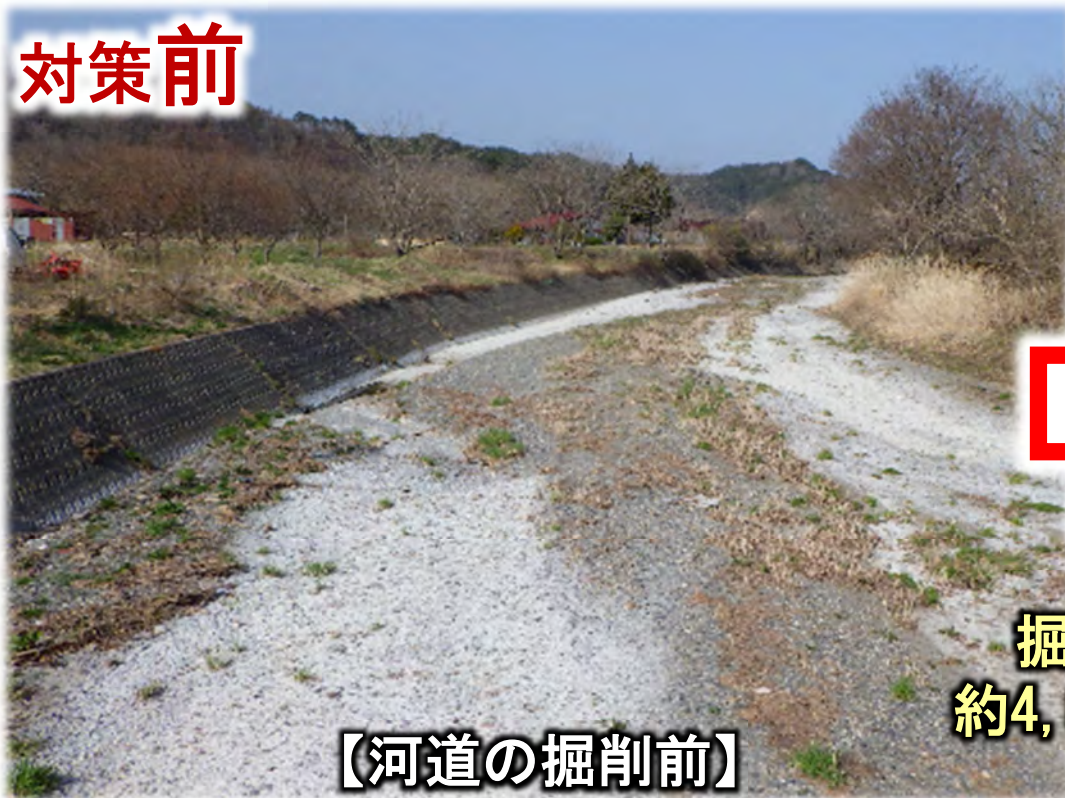
対策前

【河道の掘削前】

河川に堆積した土砂を撤去し、水がスムーズに流れるようにしたことで、洪水被害が発生するリスクを低減しました。

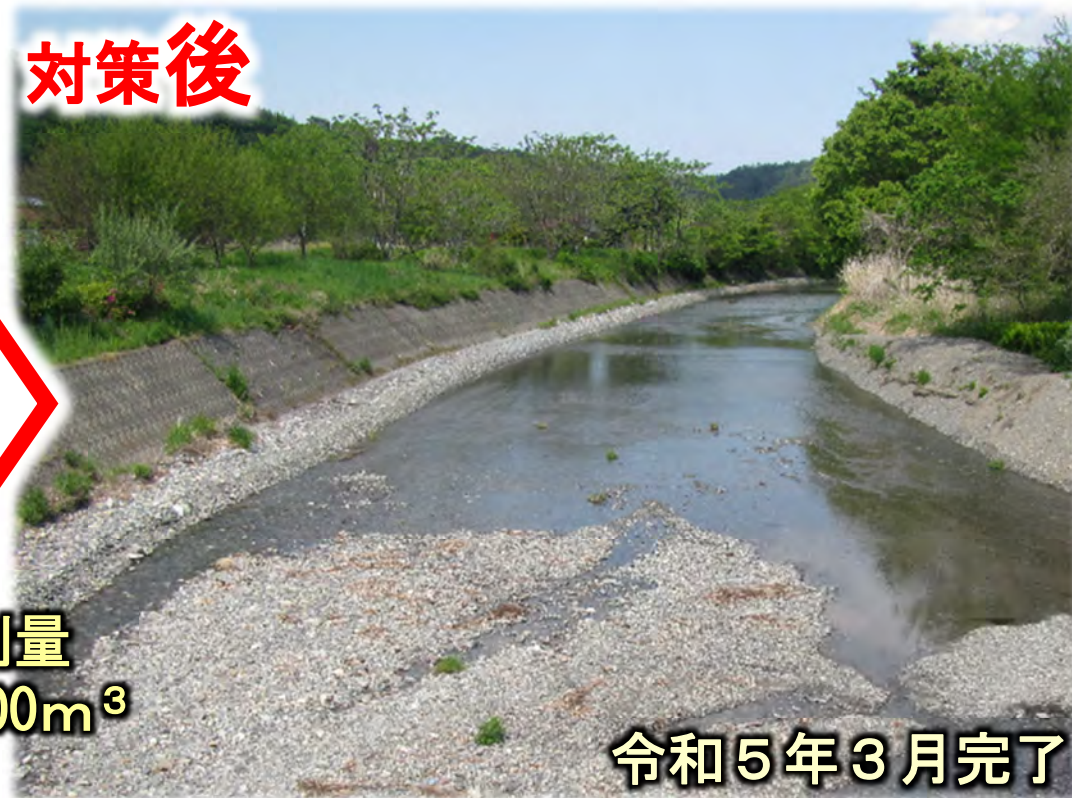
対策後

掘削量  
約4,800m<sup>3</sup>

令和5年3月完了

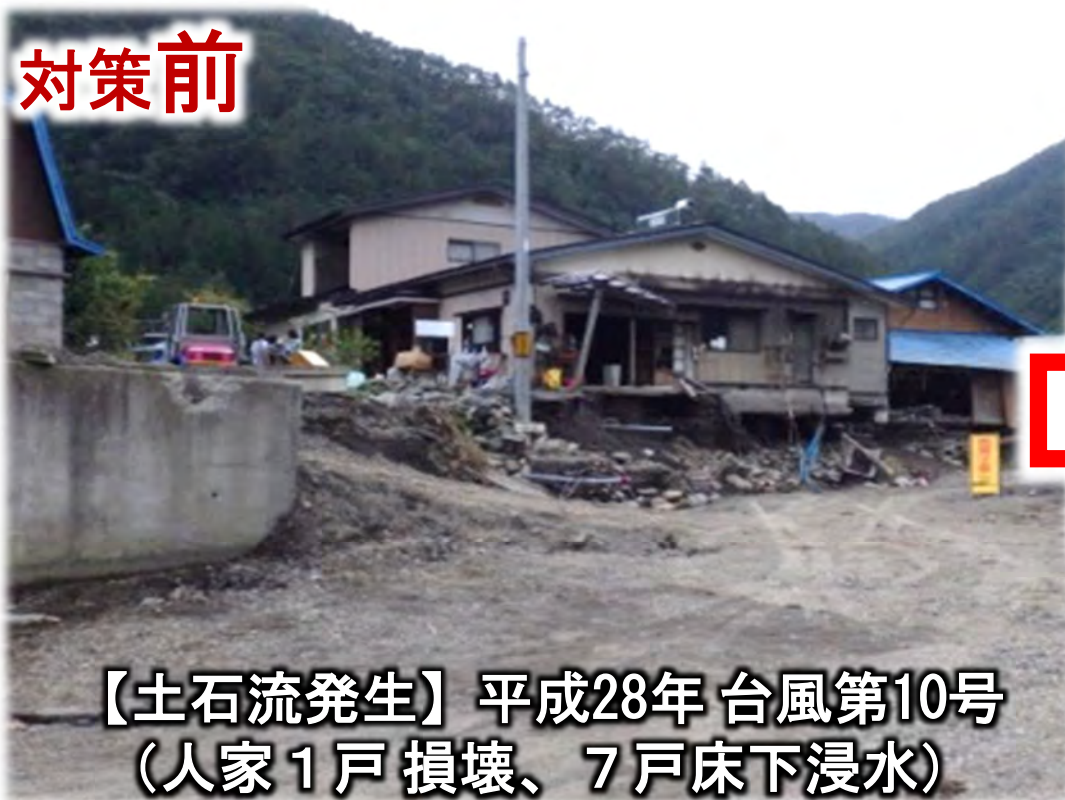
**対策前**

【土石流発生】平成28年 台風第10号  
（人家1戸 損壊、7戸床下浸水）

土石流を捕捉し、土砂災害を軽減する砂防堰堤を建設し、  
下流の人家、町道などを保全しました。

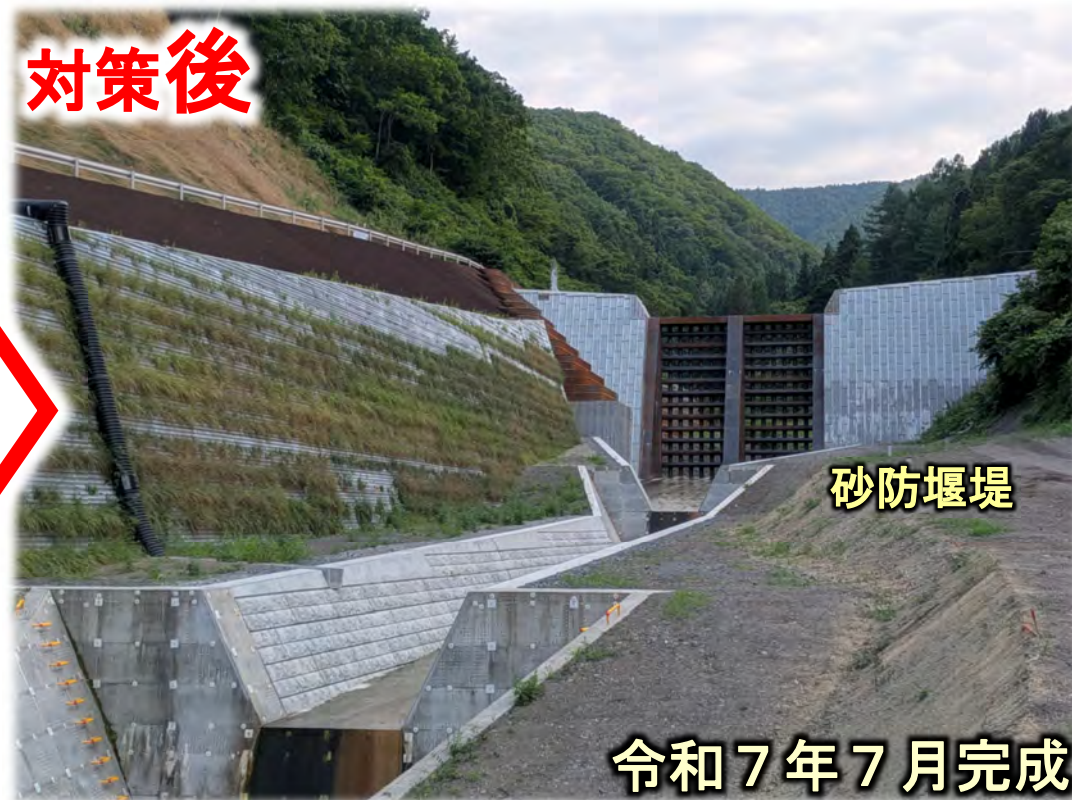
**対策後**

砂防堰堤

令和7年7月完成

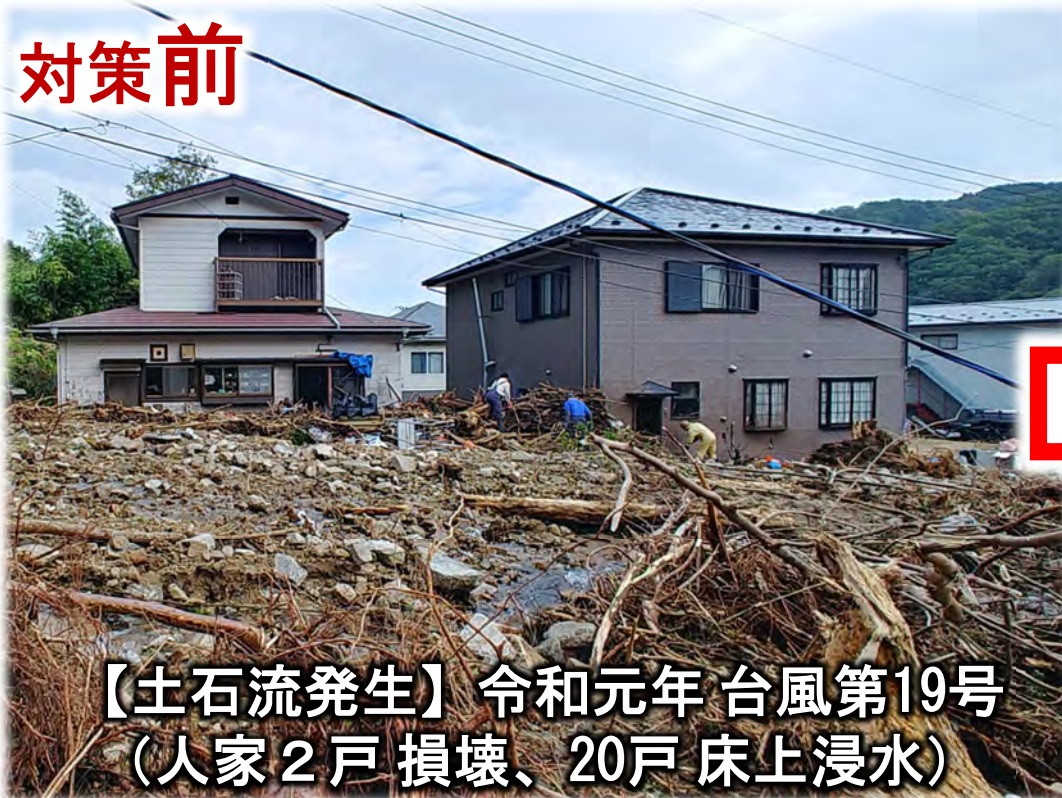
対策前

【土石流発生】令和元年 台風第19号  
（人家2戸 損壊、20戸 床上浸水）

土石流を捕捉し、土砂災害を軽減する砂防堰堤を建設し、  
下流の人家、国道45号（緊急輸送道路）などを保全しました。

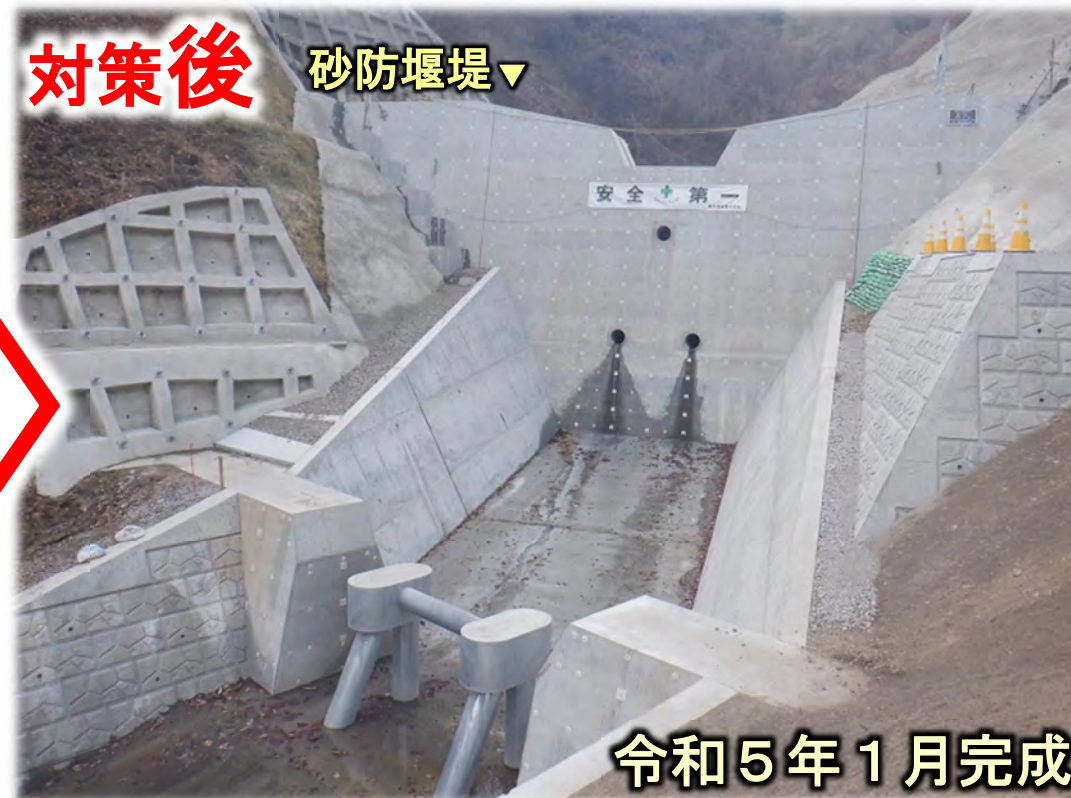
対策後

令和5年1月完成

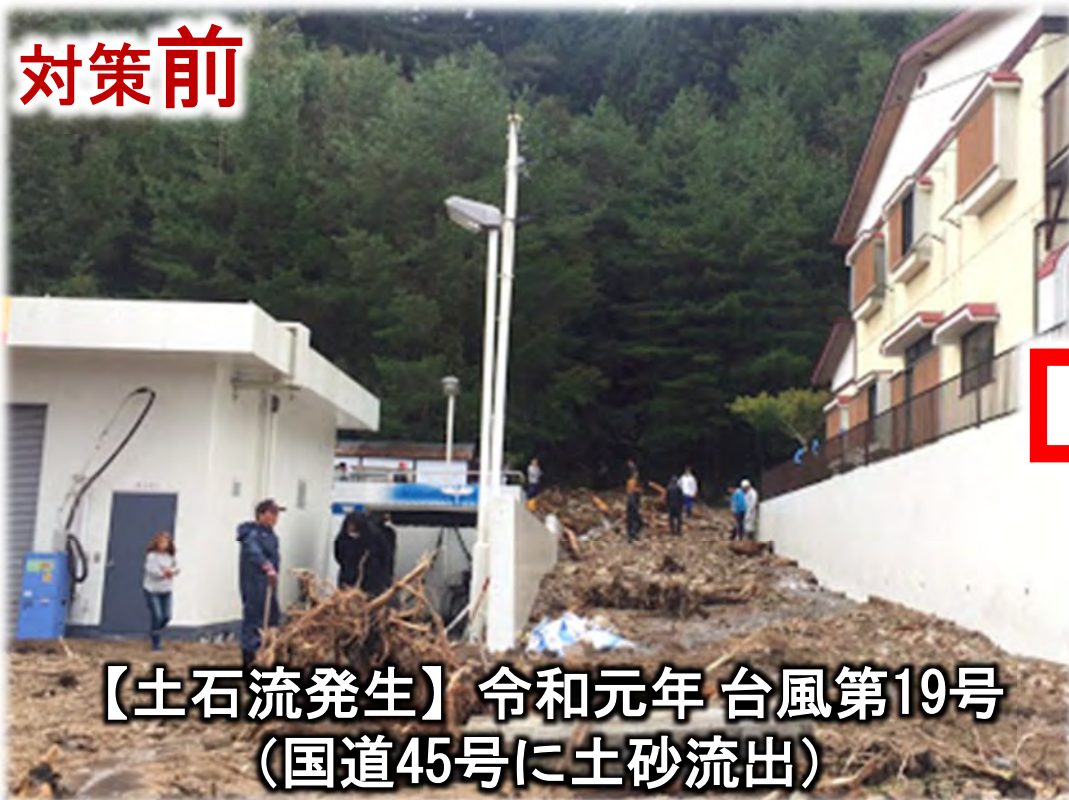
対策前

【土石流発生】令和元年 台風第19号  
（国道45号に土砂流出）

土石流を捕捉し、土砂災害を軽減する砂防堰堤を建設し、  
下流の人家、鉄道、国道などを保全しました。

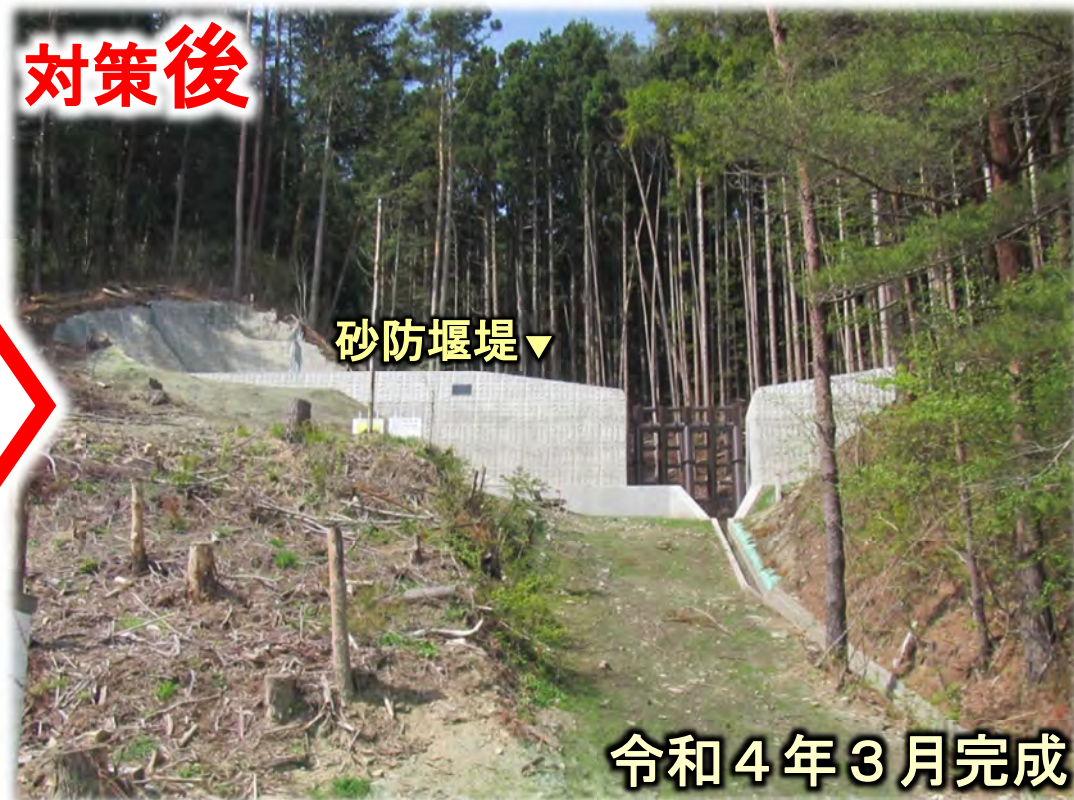
対策後

砂防堰堤▼

令和4年3月完成

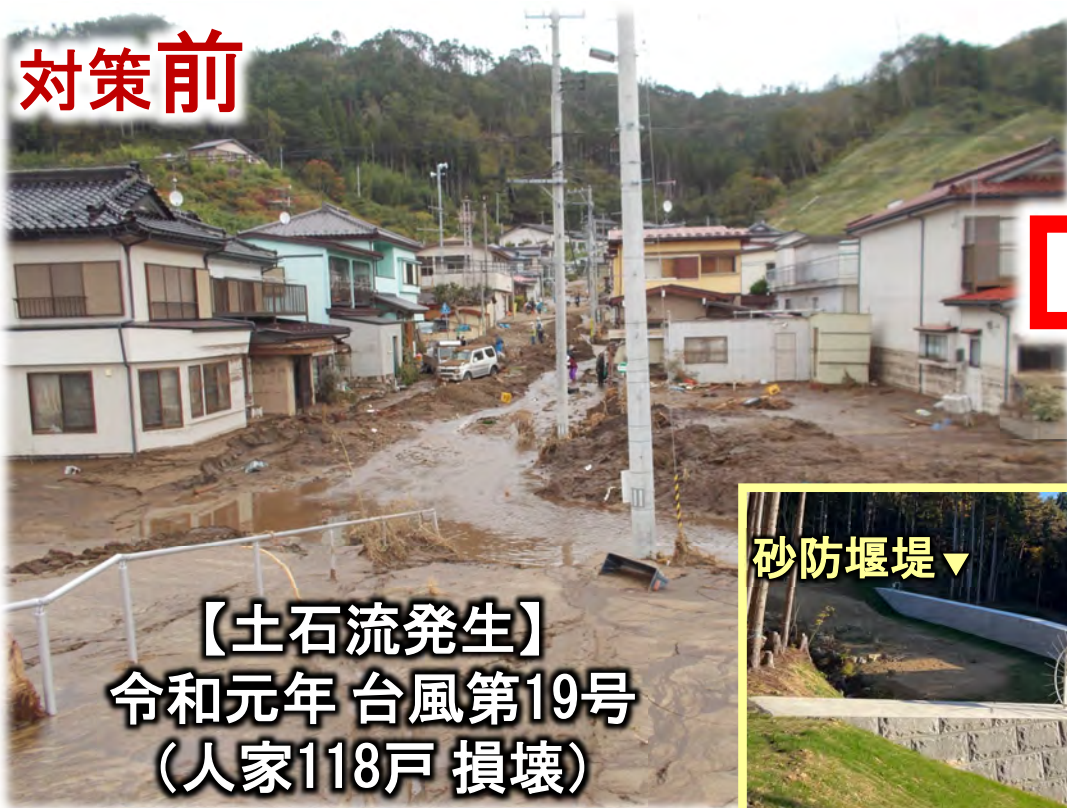
**対策前**

【土石流発生】  
令和元年 台風第19号  
(人家118戸 損壊)

土石流を捕捉し、土砂災害を軽減する砂防堰堤を建設し、  
下流の人家、避難施設、町道などを保全しました。

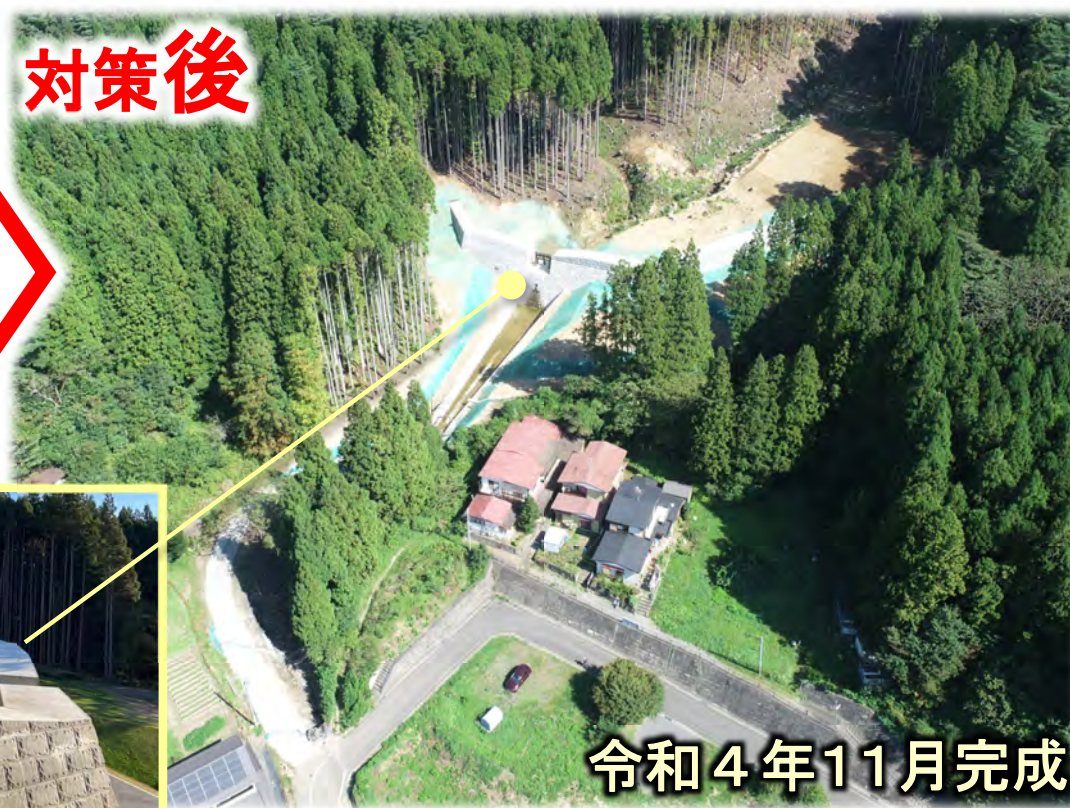
**対策後**

砂防堰堤▼

令和4年11月完成

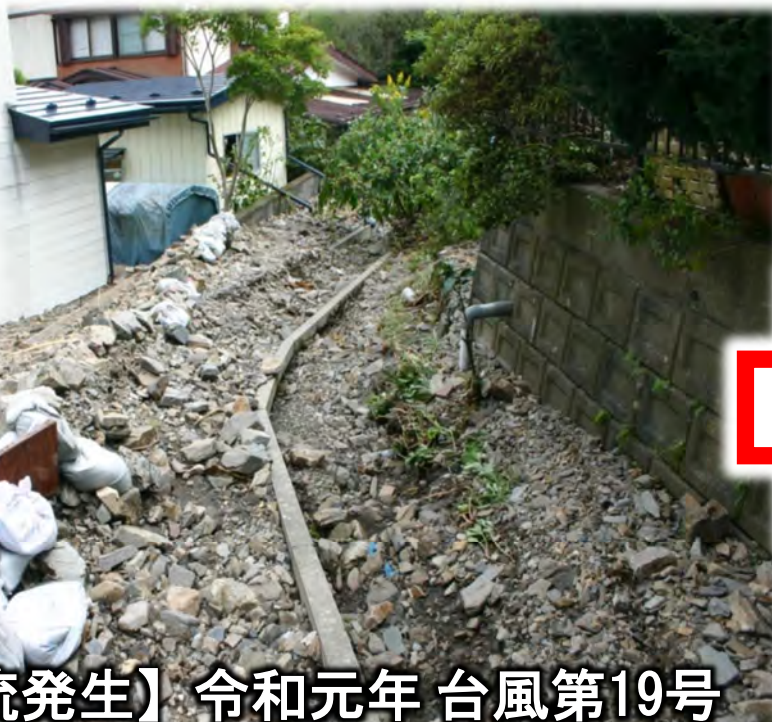
**対策前**

【土石流発生】令和元年 台風第19号  
（人家1戸損壊、国道及び町道に土砂流出）

土石流を捕捉し、土砂災害を軽減する砂防堰堤を建設し、  
下流の人家などを保全しました。

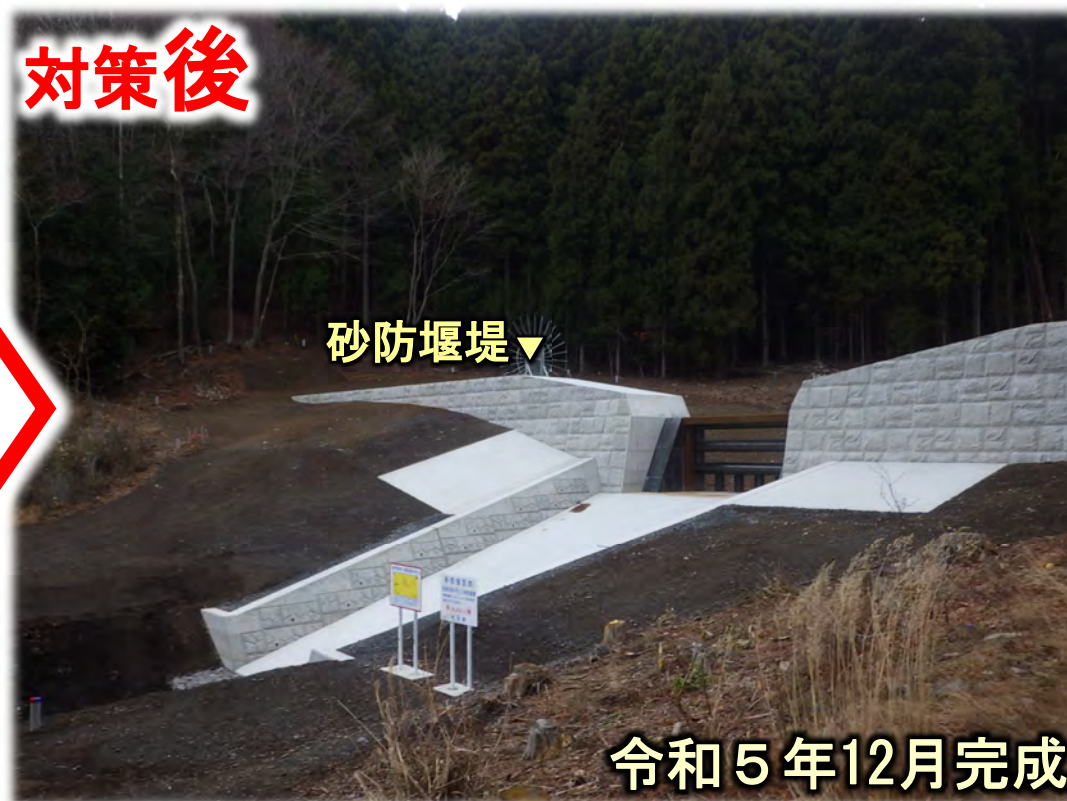
**対策後**

令和5年12月完成

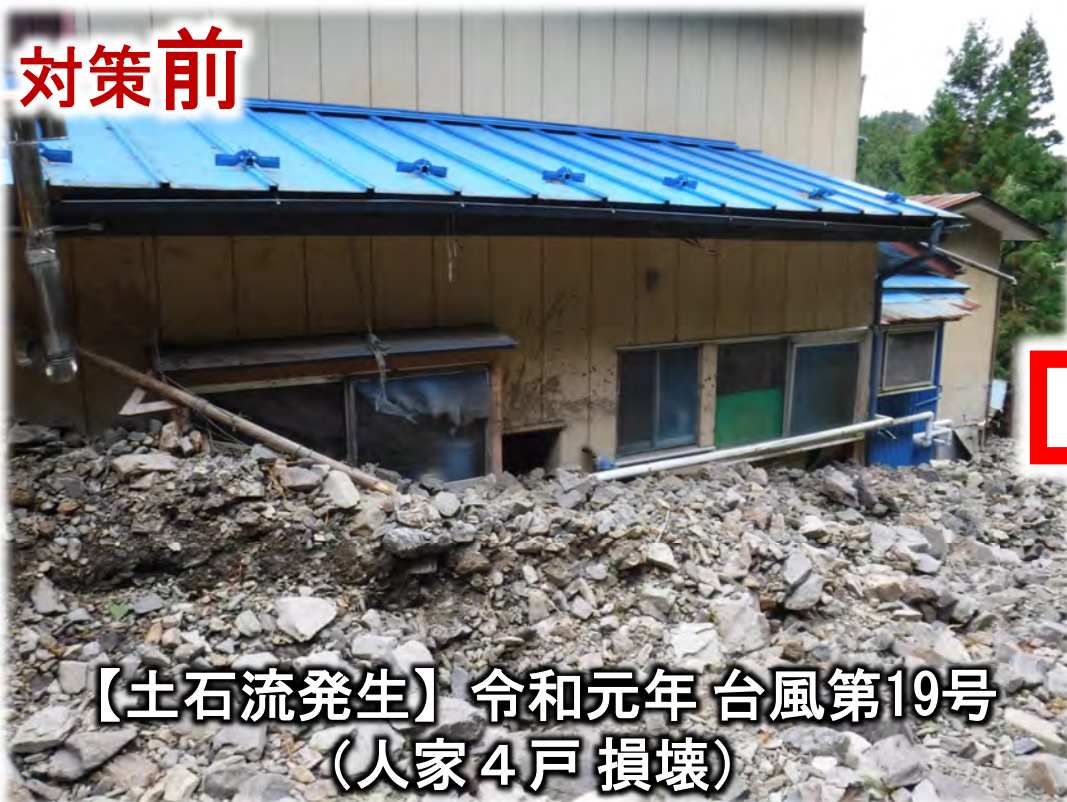
対策前

【土石流発生】令和元年 台風第19号  
（人家4戸 損壊）

土石流を捕捉し、土砂災害を軽減する砂防堰堤を建設し、  
下流の人家、市道などを保全しました。

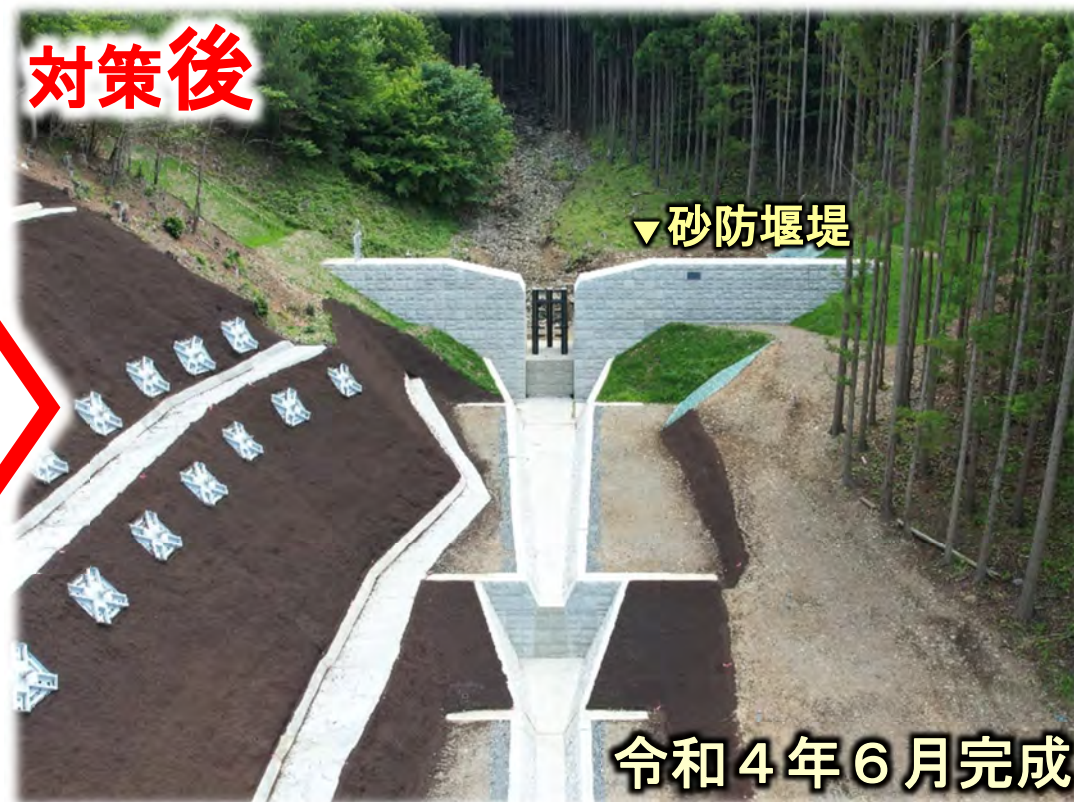
対策後

▼砂防堰堤

令和4年6月完成

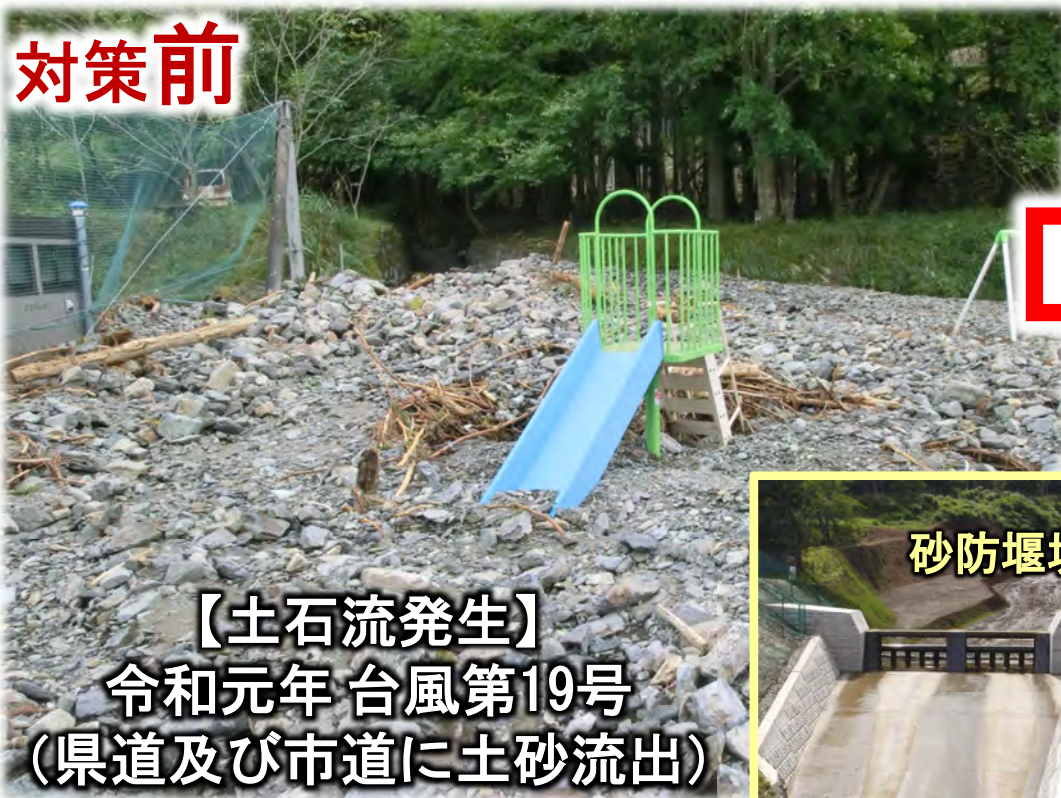
対策前

【土石流発生】  
令和元年 台風第19号  
（県道及び市道に土砂流出）

土石流を捕捉し、土砂災害を軽減する砂防堰堤を建設し、  
下流の人家などを保全しました。

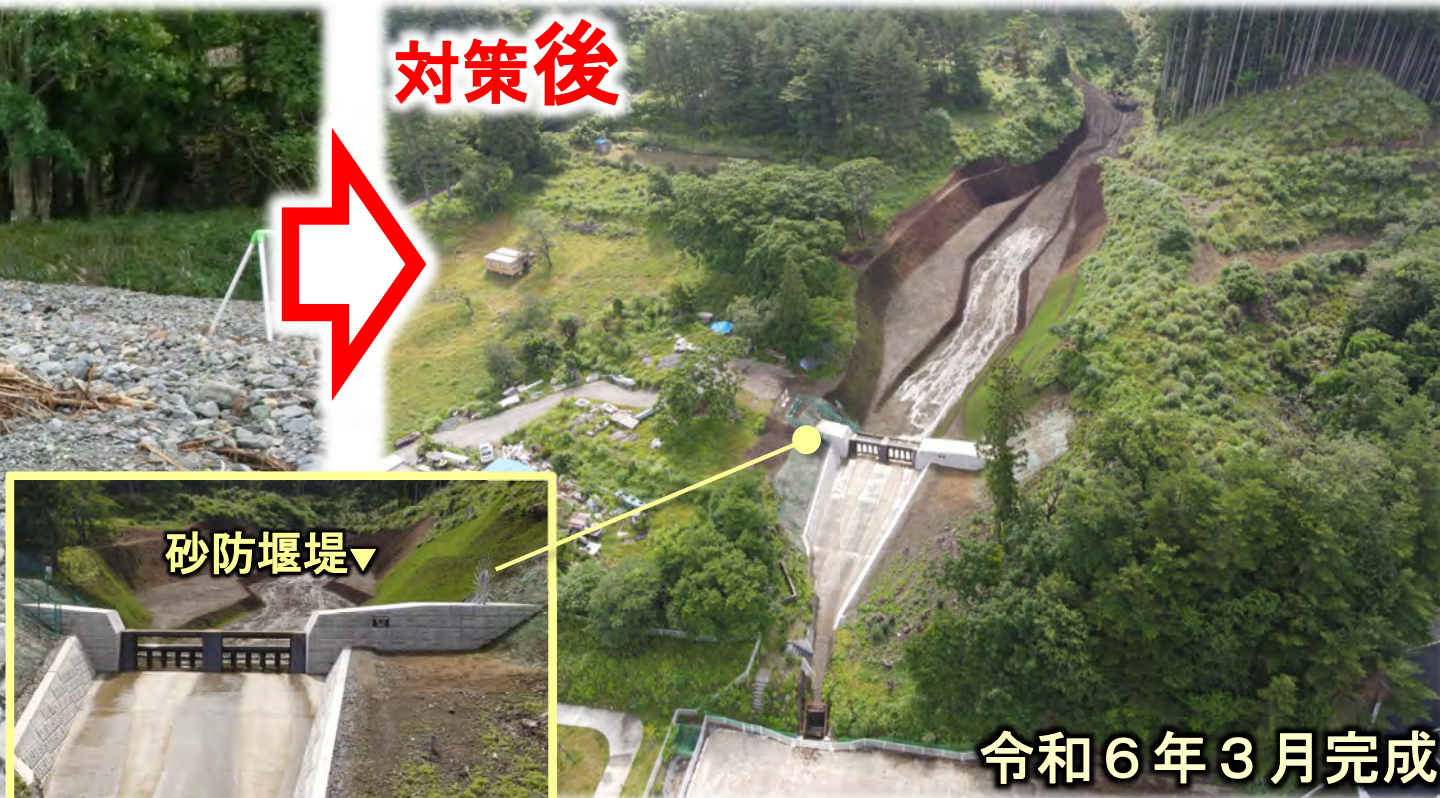
対策後

砂防堰堤▼

令和6年3月完成

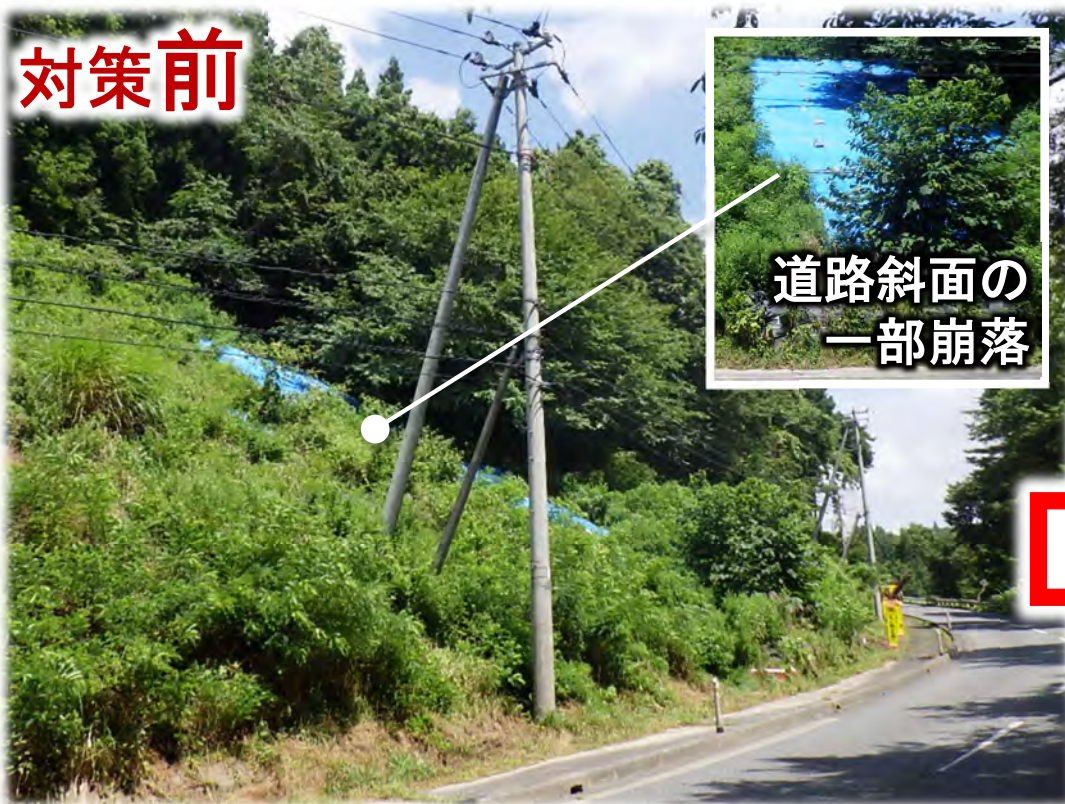
対策前

道路斜面の  
一部崩落

崩落していた道路の斜面を、大雨時でも崩壊しないように枠で固定し、通行止めとなるリスクを低減しました。
