防災・減災、国土強靱化のための

# 5か年加速化対策

## 効果事例

岩手県  
Iwate Prefecture

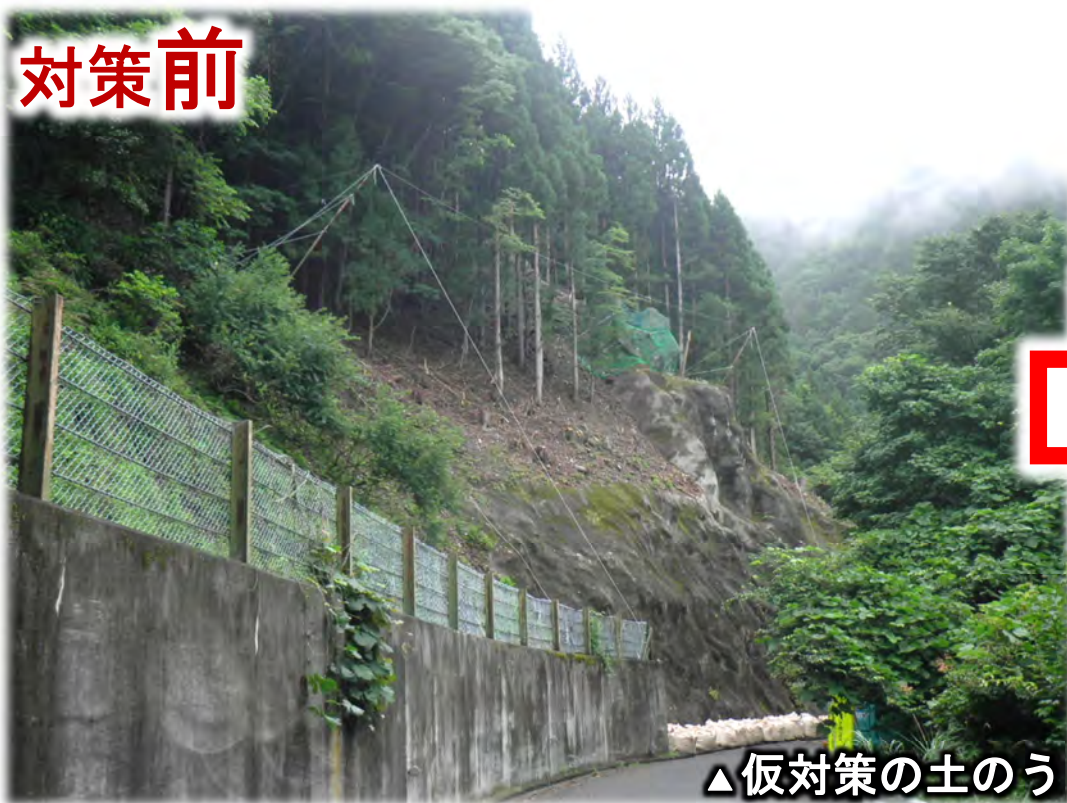
**対策前**

△仮対策の土のう

道路の斜面からの落石を防止する網を設置し、  
通行止めとなるリスクを低減しました。

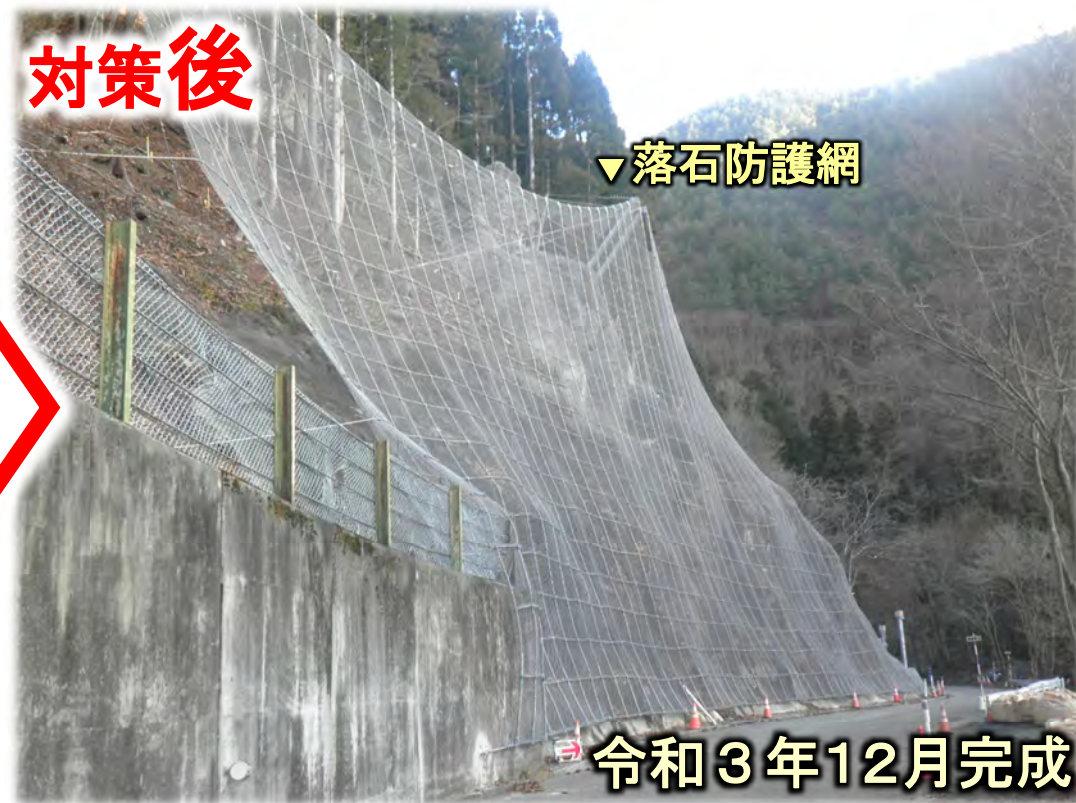
**対策後**

▼落石防護網

令和3年12月完成

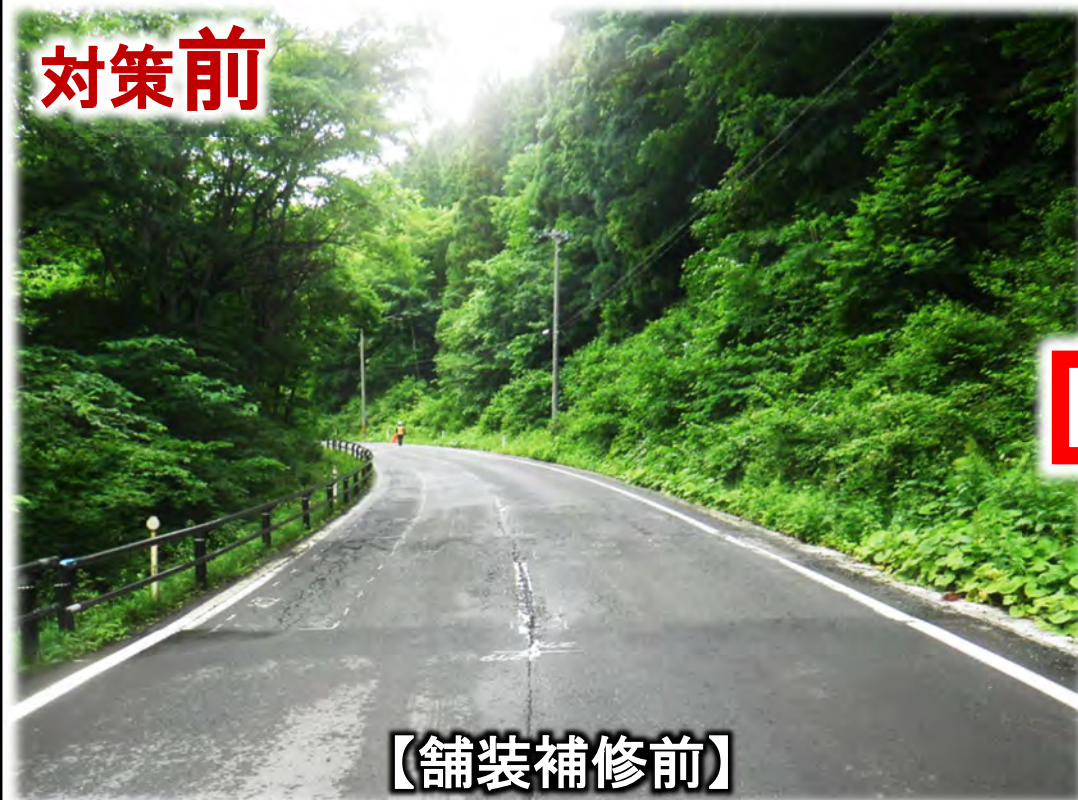
対策前

【舗装補修前】

劣化した舗装を補修したことで、安全に走行できるようになりました。

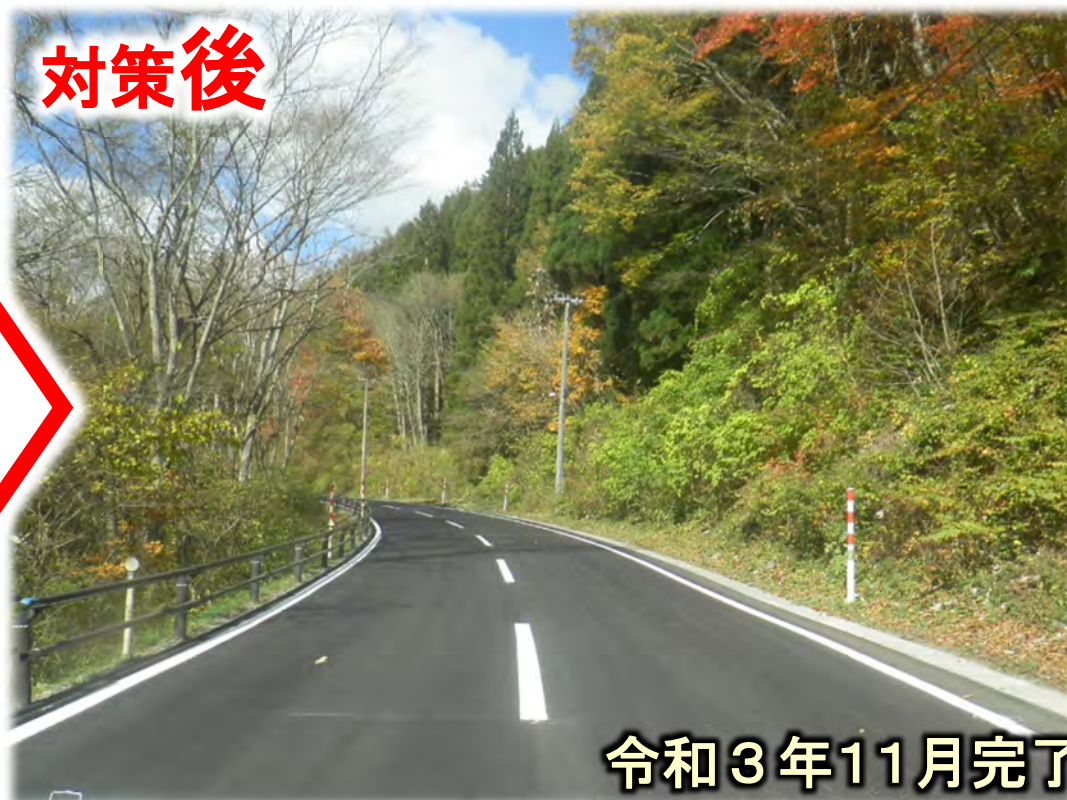
対策後

令和3年11月完了

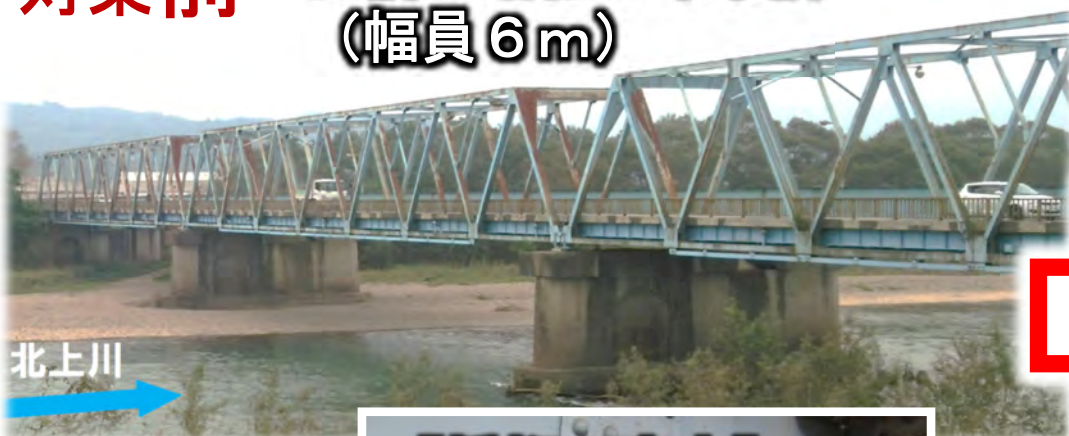
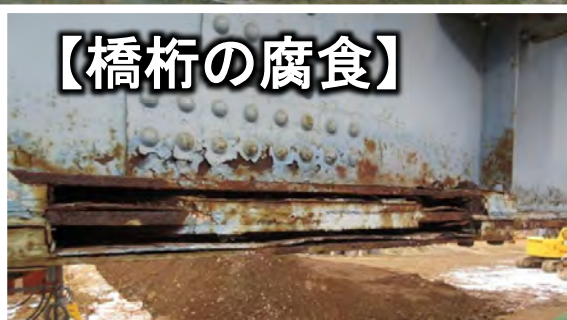
**対策前**

旧橋：昭和37年架橋  
（幅員6m）

【橋桁の腐食】

- ・ 架橋後50年以上経過し老朽化した徳田橋を架け替えました。
- ・ 旧橋は大型車のすれ違いが難しかったため、新橋は幅を広げました。

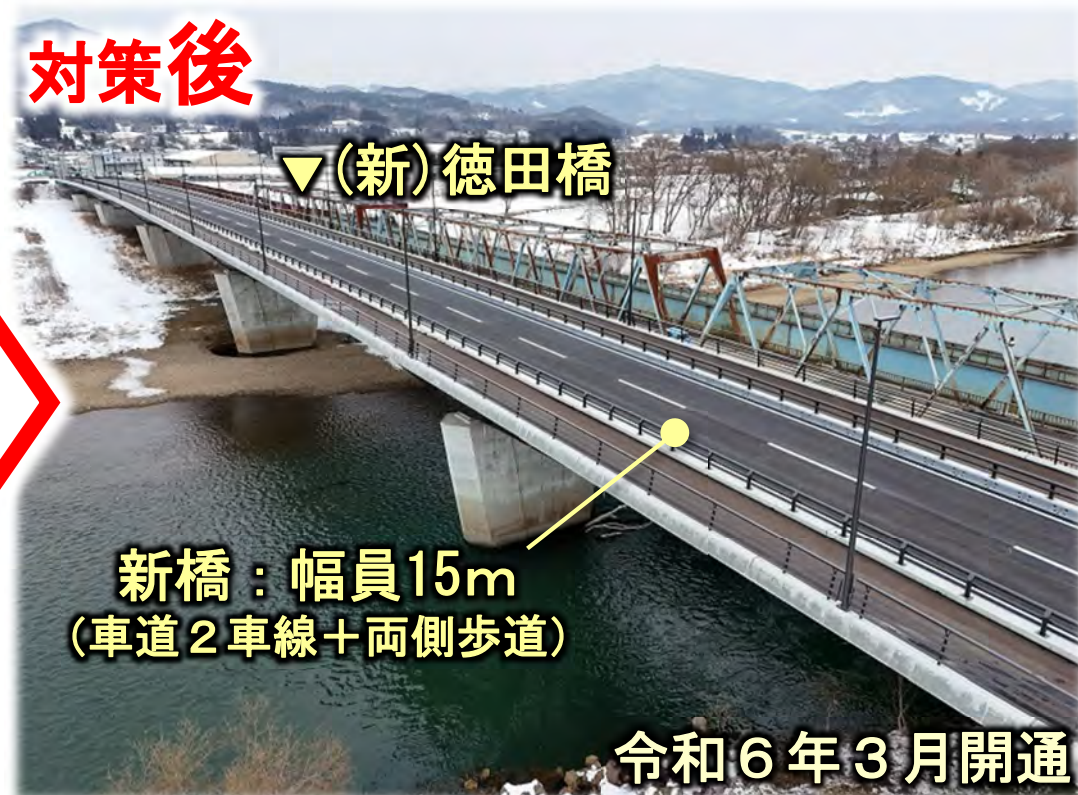
**対策後**

▼（新）徳田橋

新橋：幅員15m  
（車道2車線＋両側歩道）

令和6年3月開通

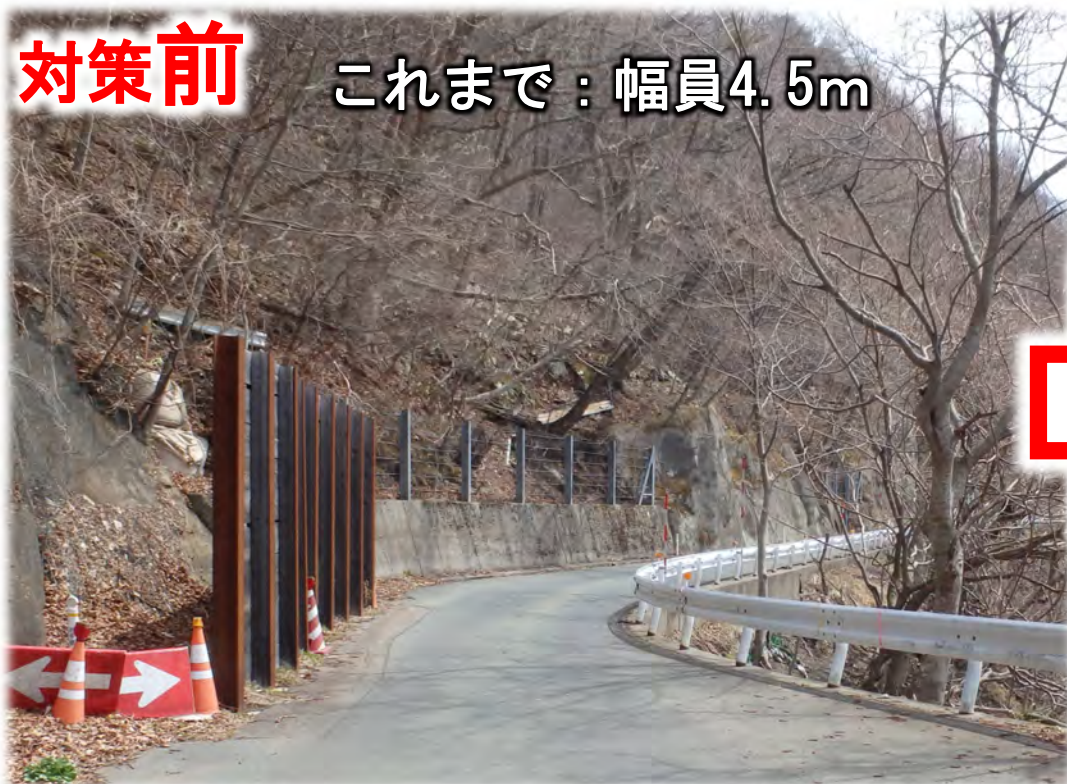
対策前

これまで：幅員4.5m

大型車同士のすれ違いが困難であったため、道路を拡幅しました。

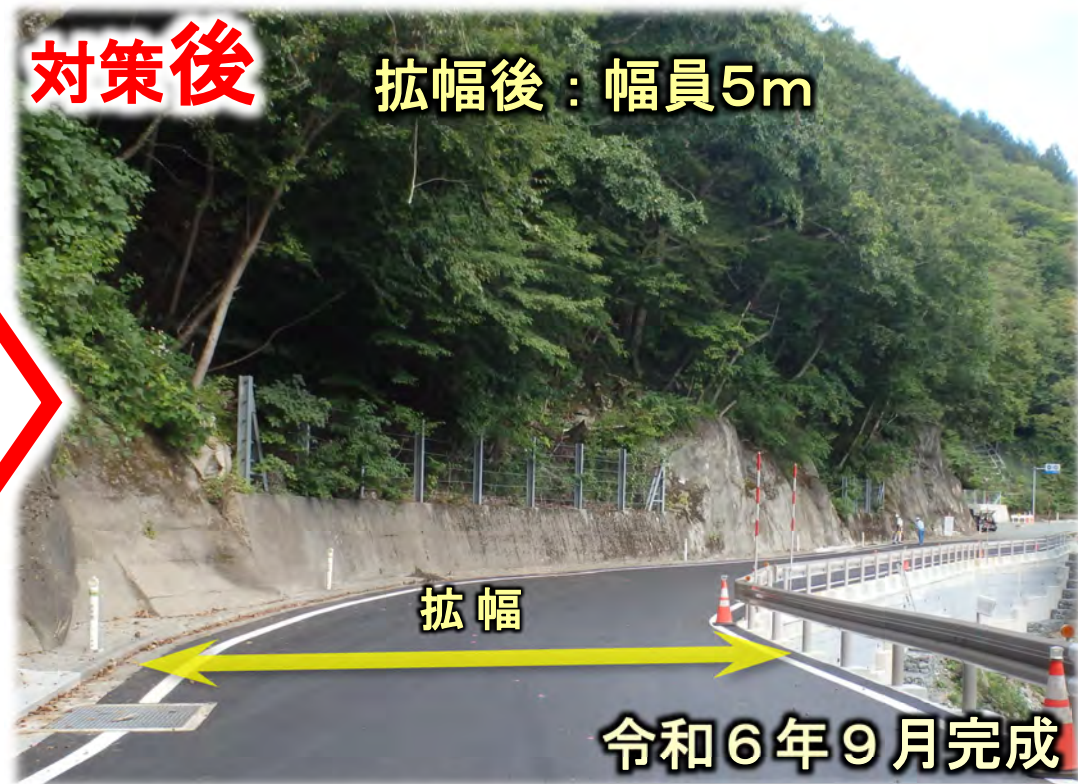
対策後

拡幅後：幅員5m

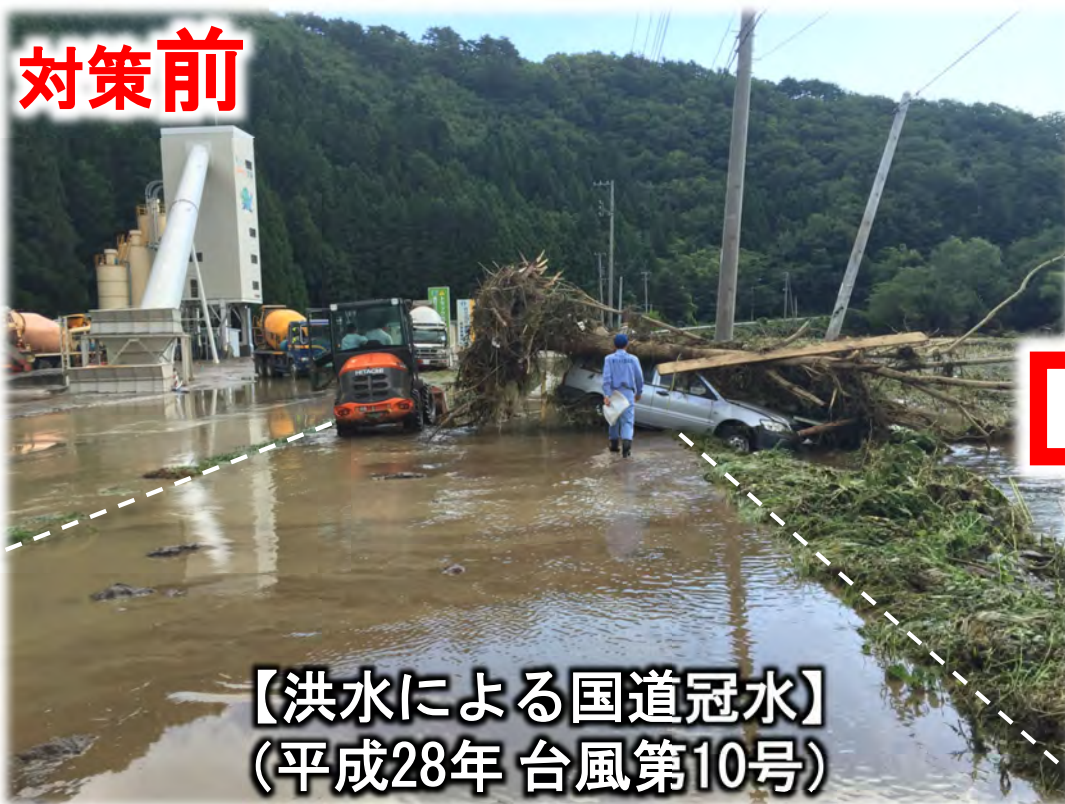
対策前

【洪水による国道冠水】  
（平成28年 台風第10号）

平成28年 台風第10号での被害を受けて、  
洪水の際の道路の冠水対策として、道路の嵩上げなどを行いました。

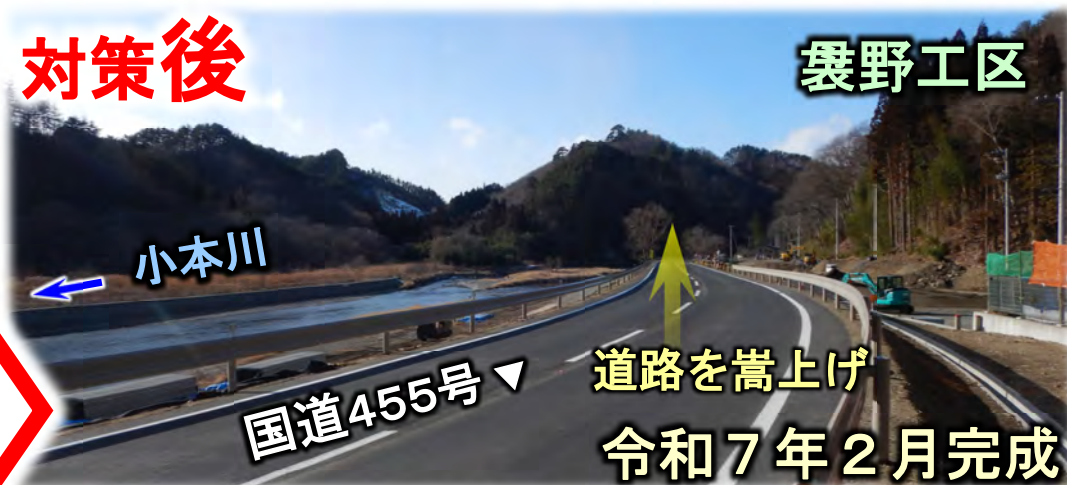
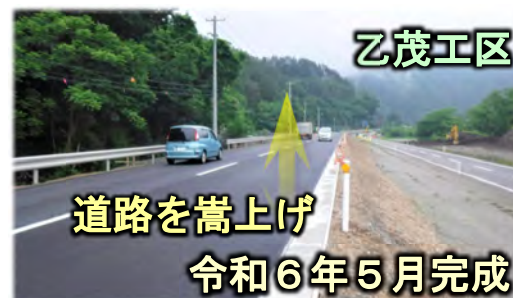
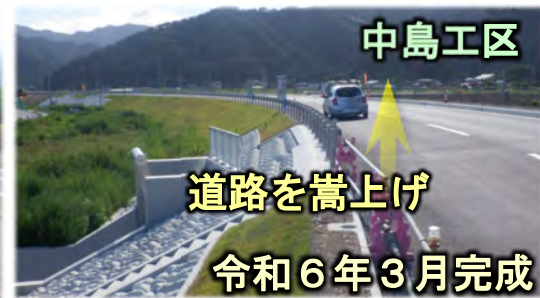
対策後

褒野工区

道路を嵩上げ  
令和7年2月完成

乙茂工区

道路を嵩上げ  
令和6年5月完成

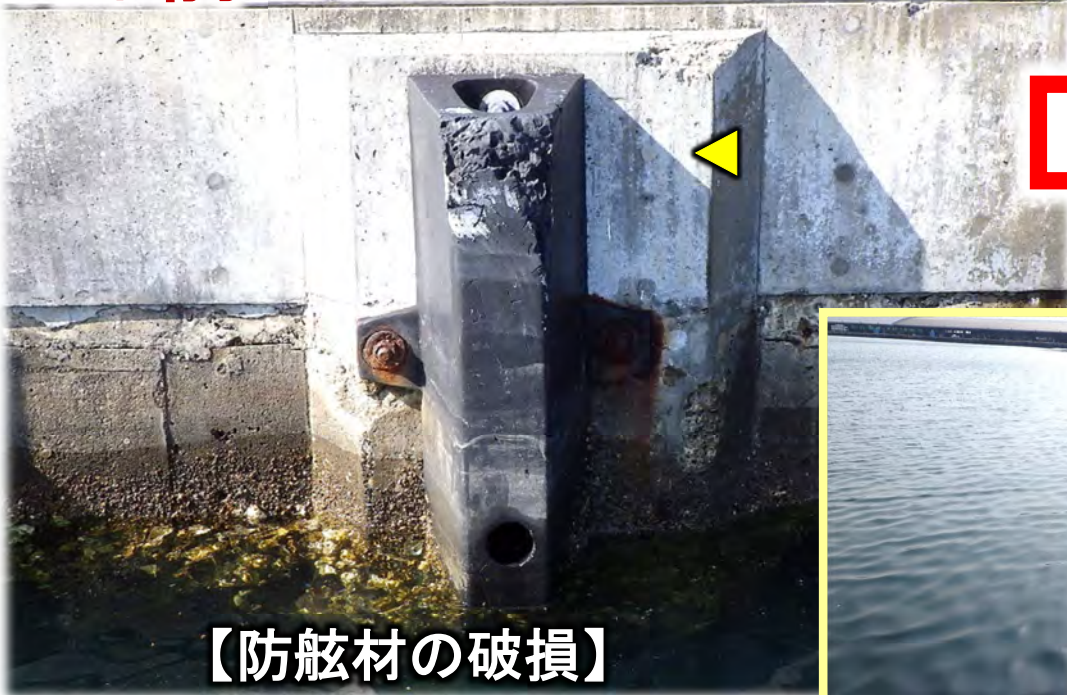
対策前

【防舷材の破損】

破損していた防舷材※を更新したことで、船舶が安全に係留できるようになりました。  
(※防舷材は船舶と岸壁の間のクッション材)

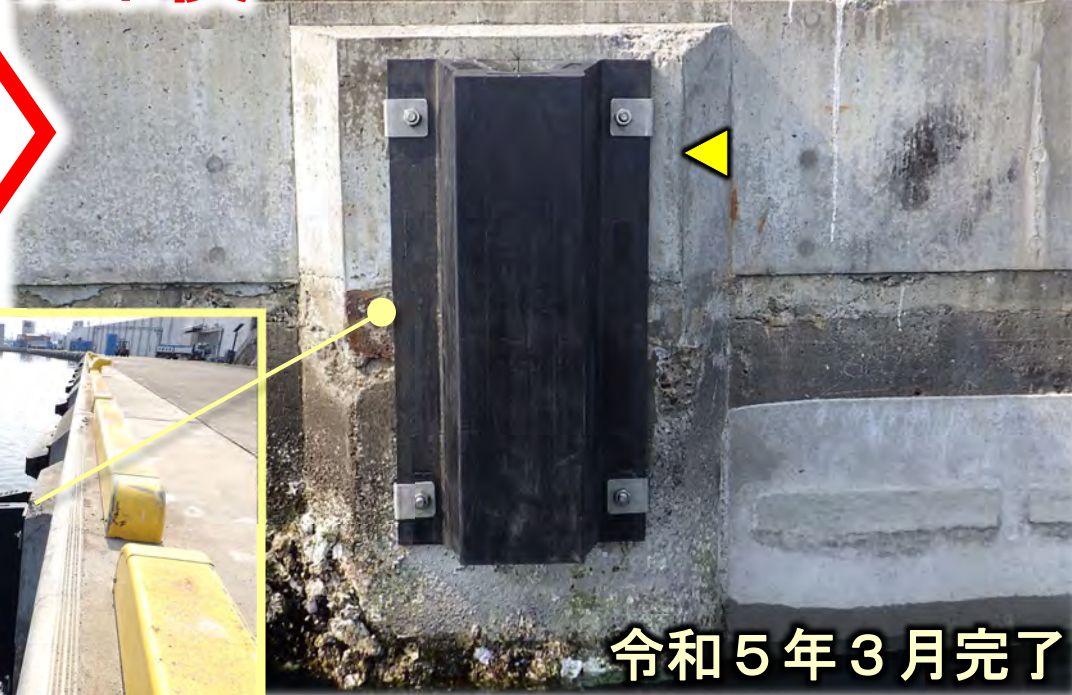
対策後

令和5年3月完了
