防災・減災、国土強靱化のための

# 5か年加速化対策

## 効果事例

岩手県  
Iwate Prefecture

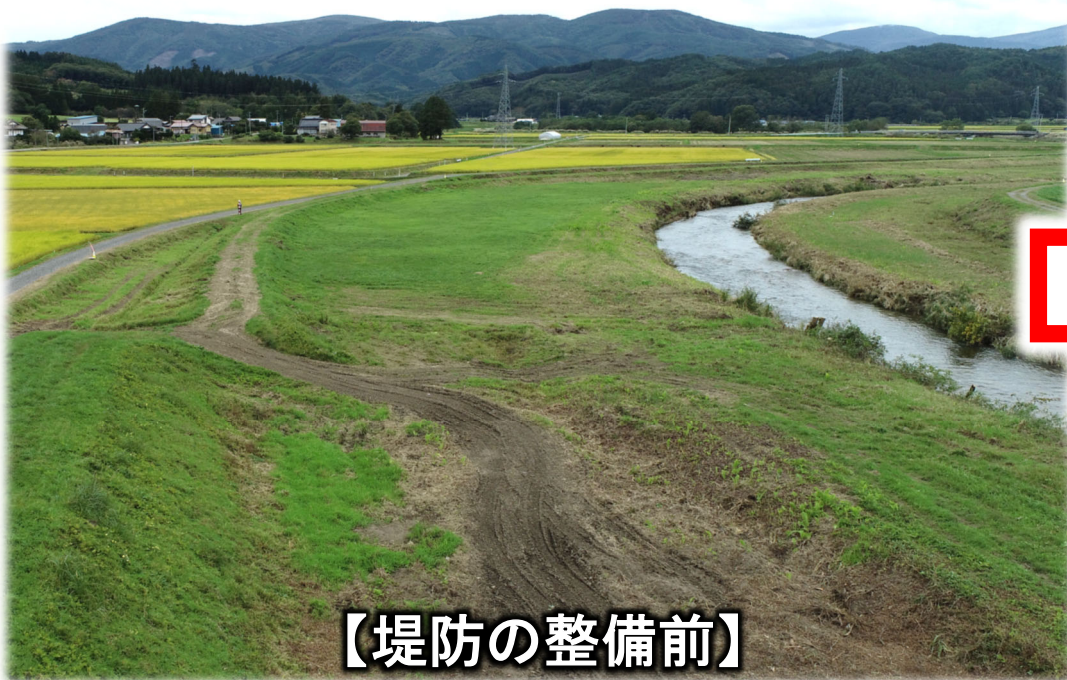
対策前

【堤防の整備前】

度重なる大雨による洪水被害を受けて、  
再度の災害が生じないように、堤防等を整備しました。

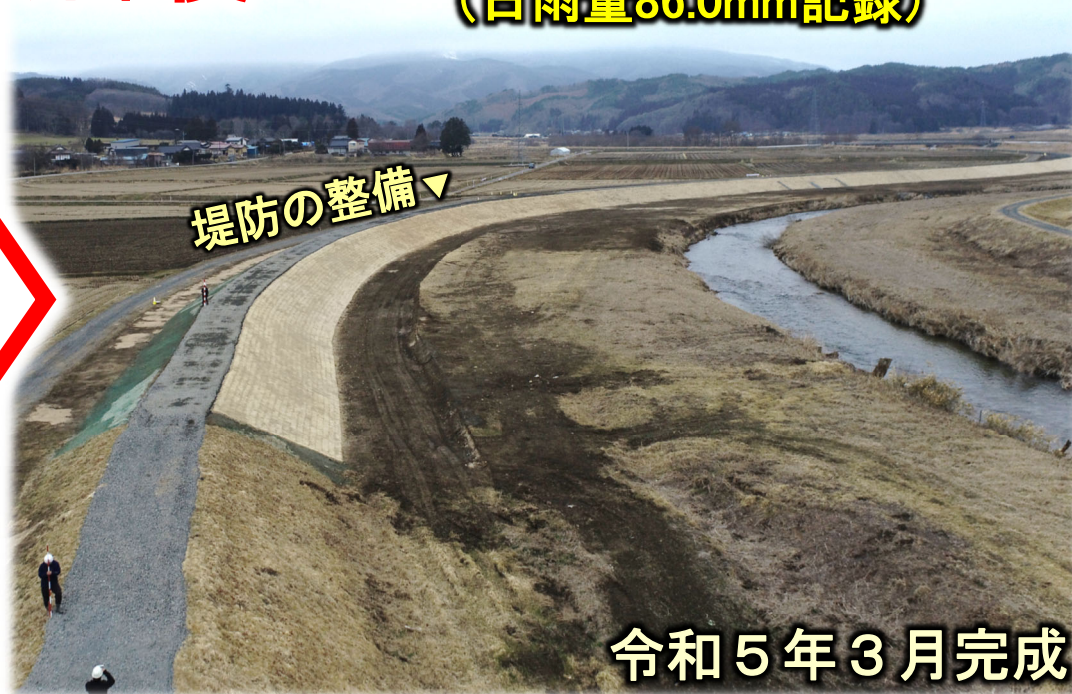
対策後

堤防の整備▼

令和5年3月完成

令和5年8月降雨時 浸水被害なし  
（日雨量86.0mm記録）

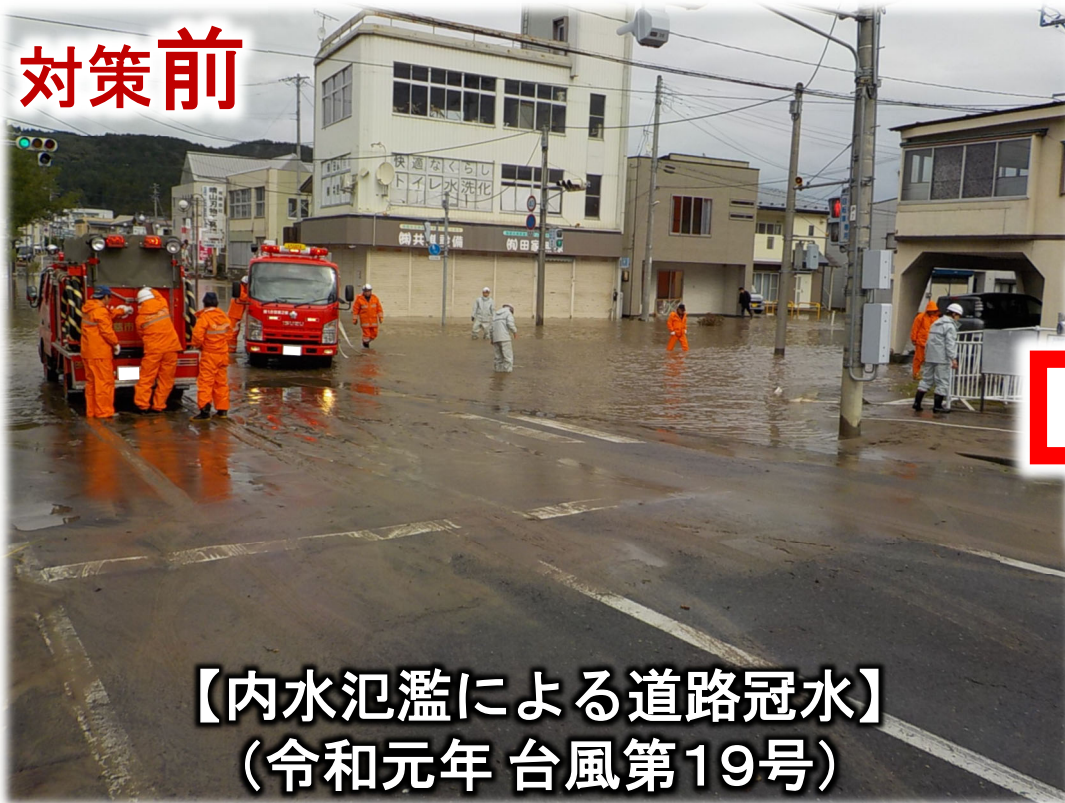
**対策前**

【内水氾濫による道路冠水】  
（令和元年 台風第19号）

令和元年 東日本台風での被害を受けて、内水対策として、  
強制排水ポンプが付いた逆流防止のためのゲートを設置しました。

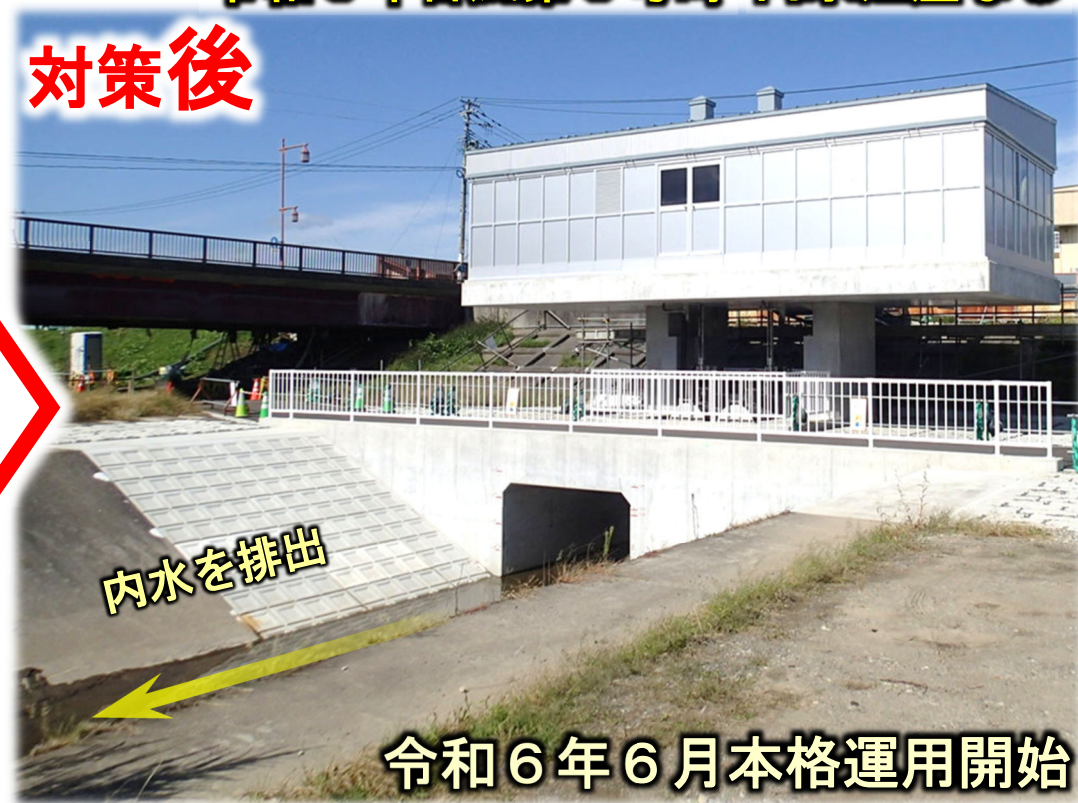
**対策後**

令和6年台風第5号時 内水氾濫なし

令和6年6月本格運用開始

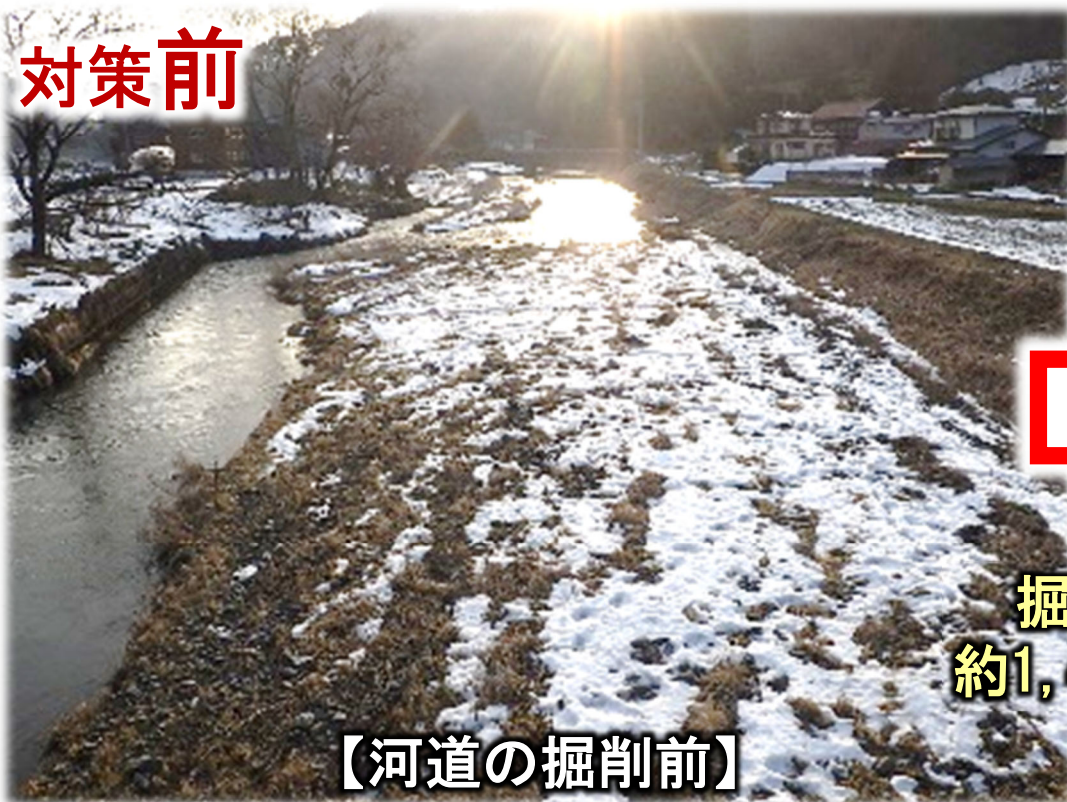
**対策前**

【河道の掘削前】

河川に堆積した土砂を撤去し、水がスムーズに流れるようにしたことで、洪水被害が発生するリスクを低減しました。

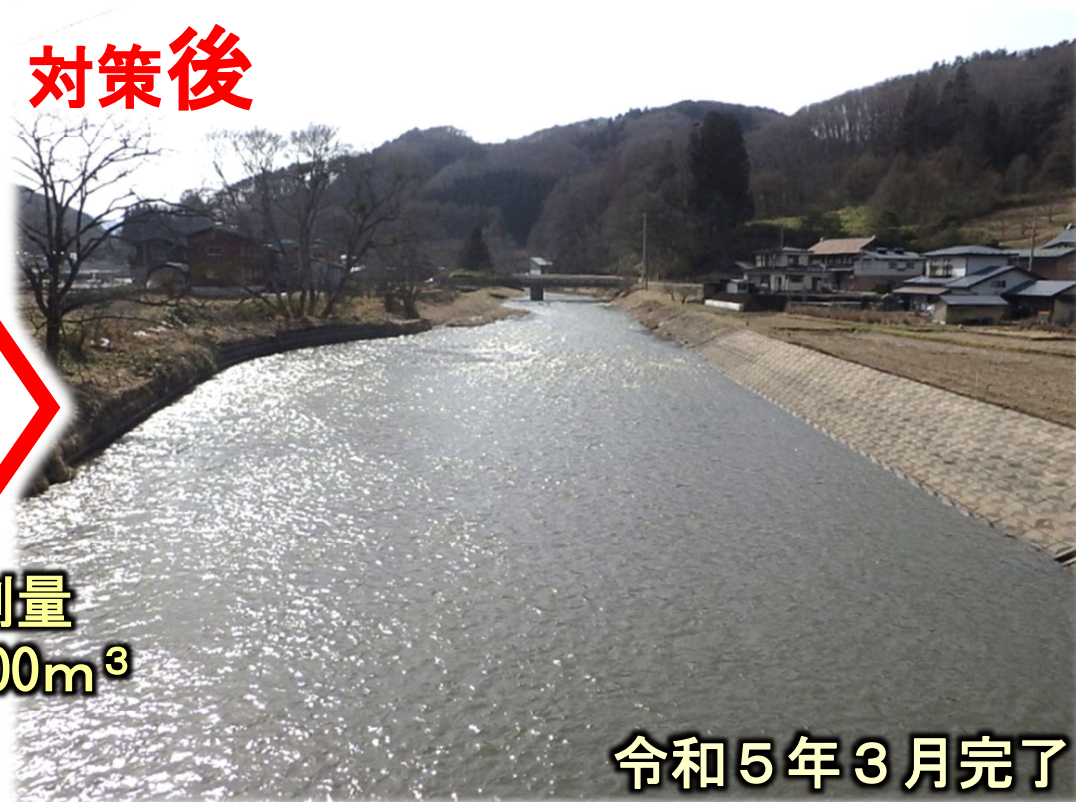
**対策後**

掘削量  
約1,400m<sup>3</sup>

令和5年3月完了

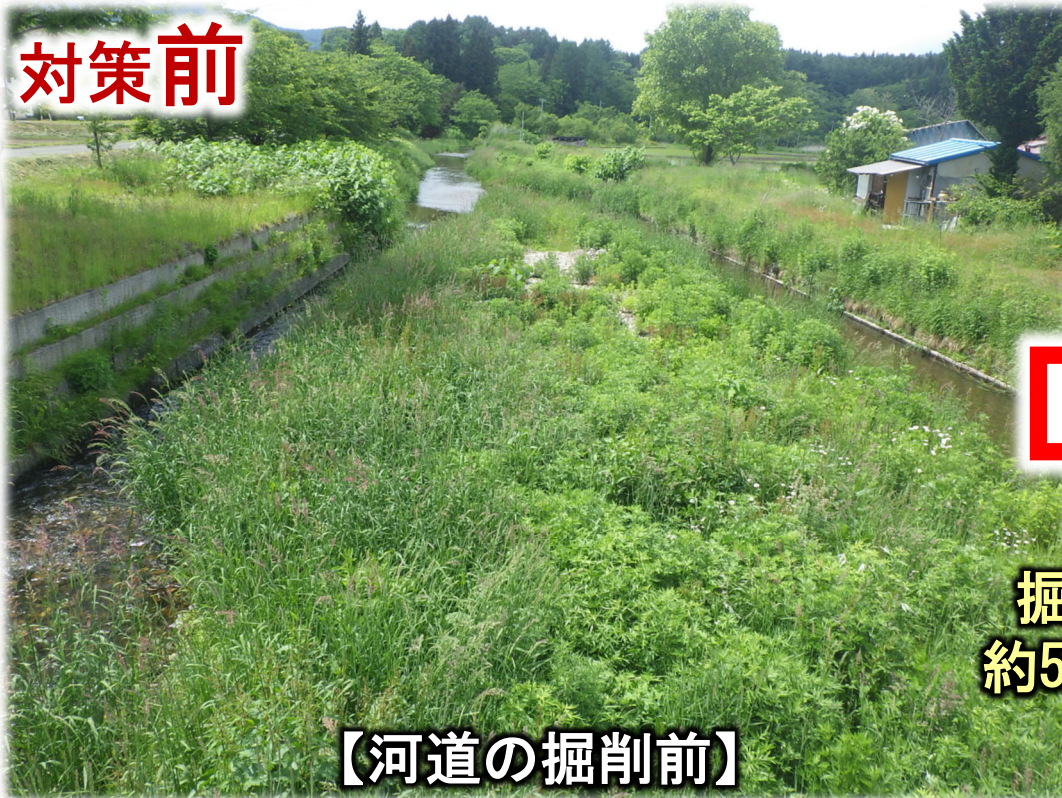
**対策前**

【河道の掘削前】

河川に堆積した土砂を撤去し、水がスムーズに流れるようにしたことで、洪水被害が発生するリスクを低減しました。

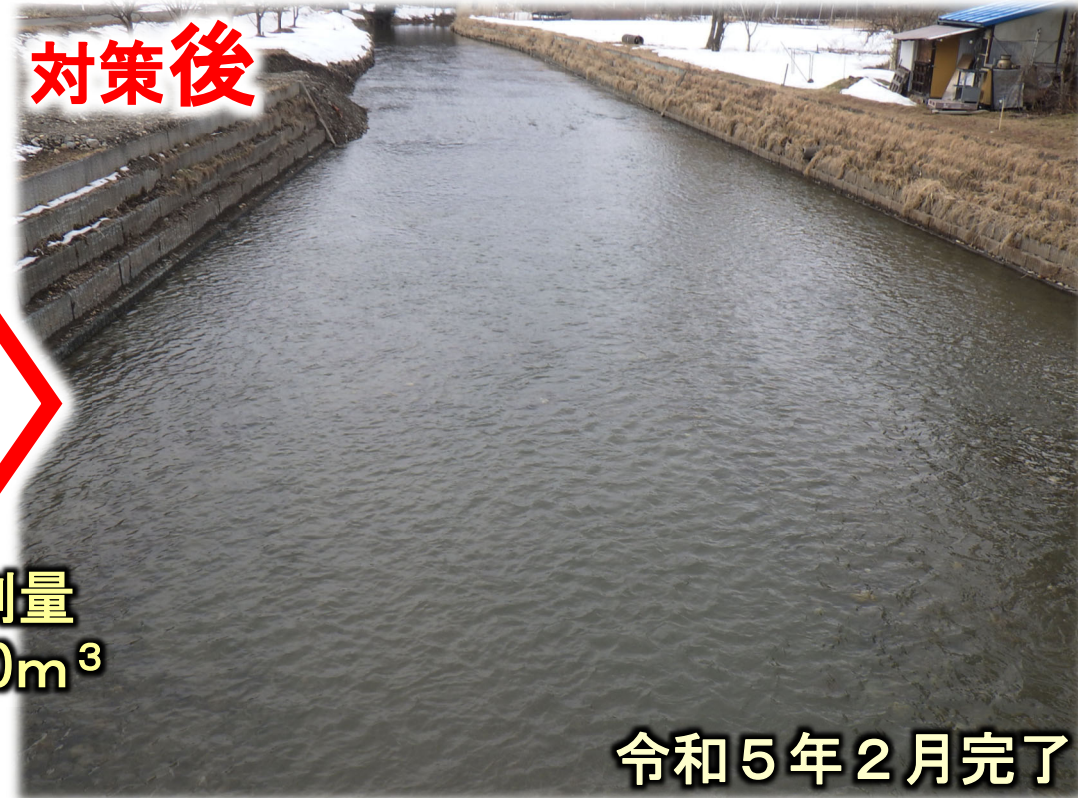
**対策後**

掘削量  
約500m<sup>3</sup>

令和5年2月完了

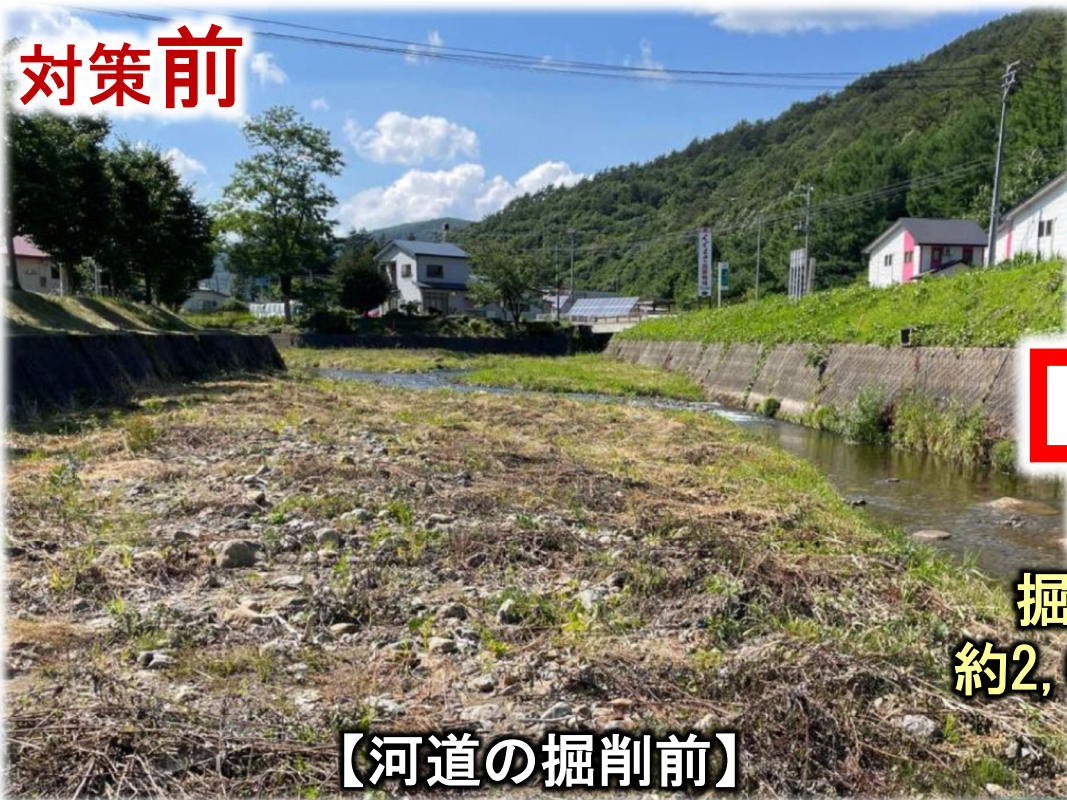
対策前

【河道の掘削前】

河川に堆積した土砂を撤去し、水がスムーズに流れるようにしたことで、洪水被害が発生するリスクを低減しました。

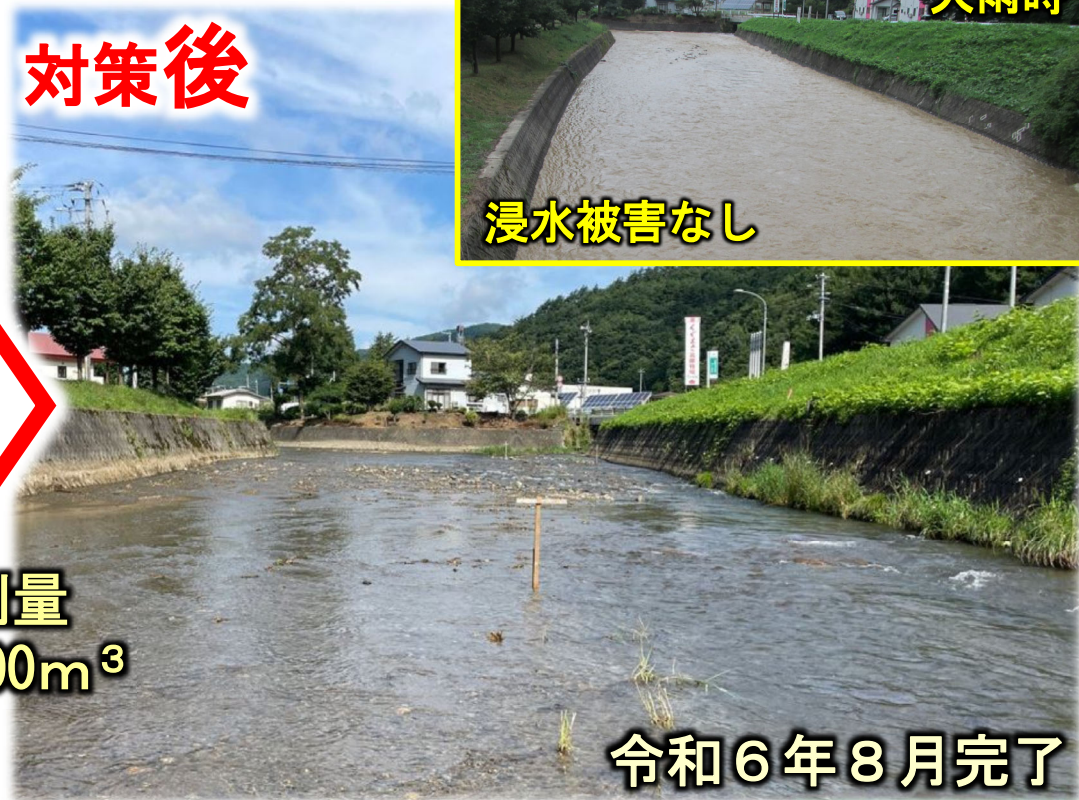
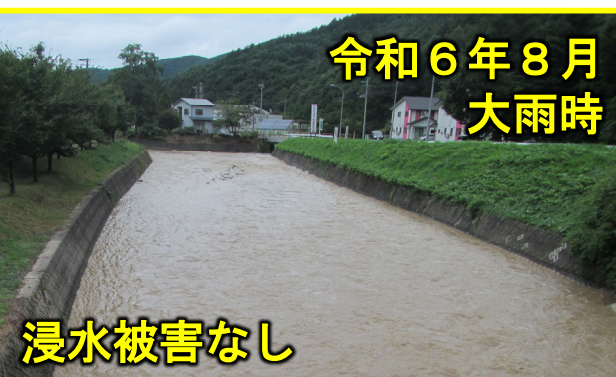
対策後

令和6年8月完了

掘削量  
約2,000m<sup>3</sup>

令和6年8月  
大雨時

浸水被害なし

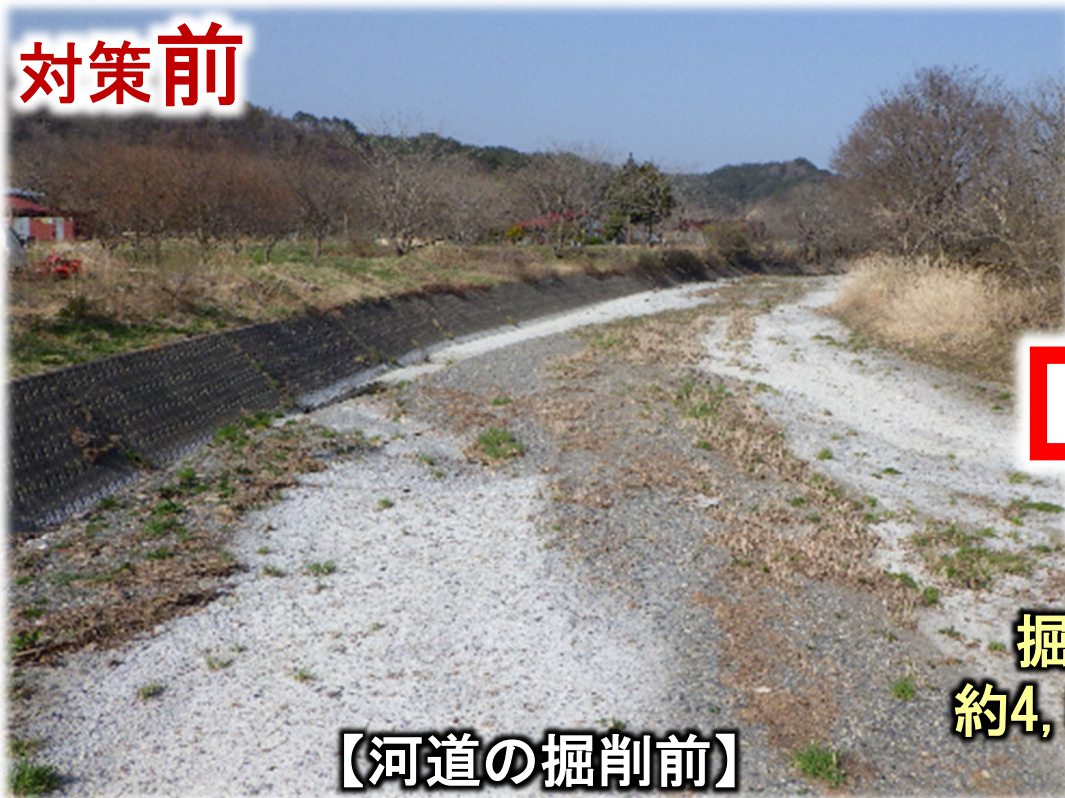
対策前

【河道の掘削前】

河川に堆積した土砂を撤去し、水がスムーズに流れるようにしたことで、洪水被害が発生するリスクを低減しました。

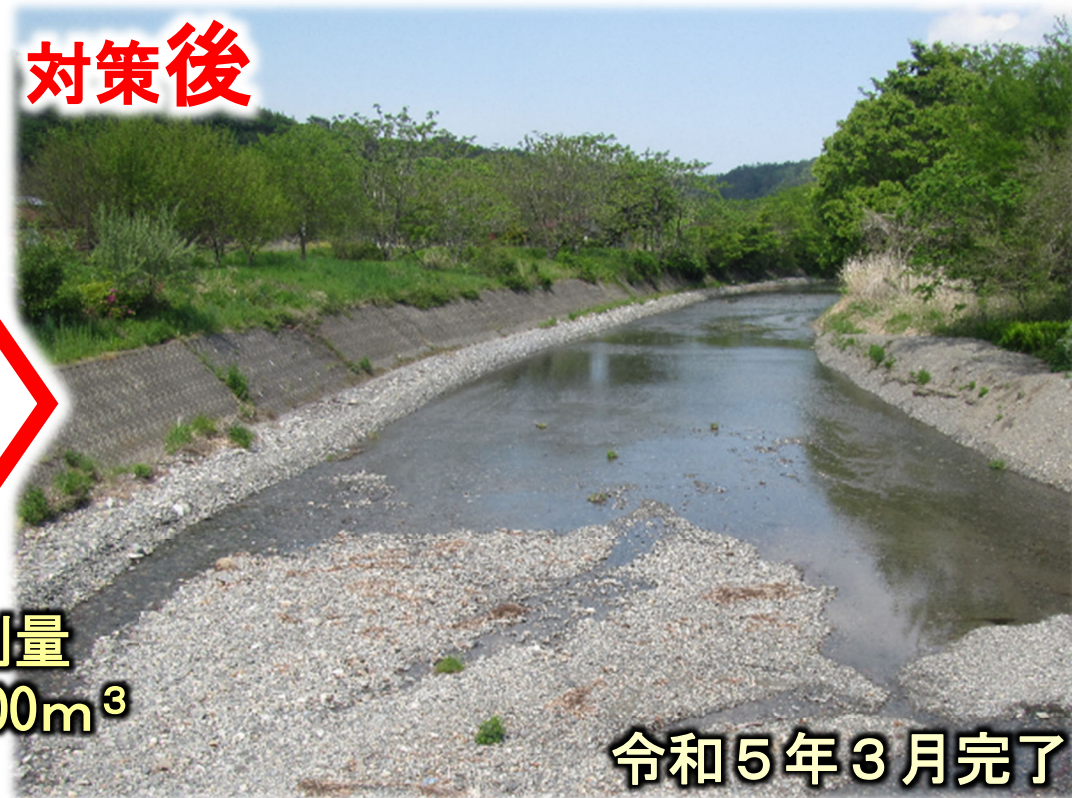
対策後

掘削量  
約4,800m<sup>3</sup>

令和5年3月完了

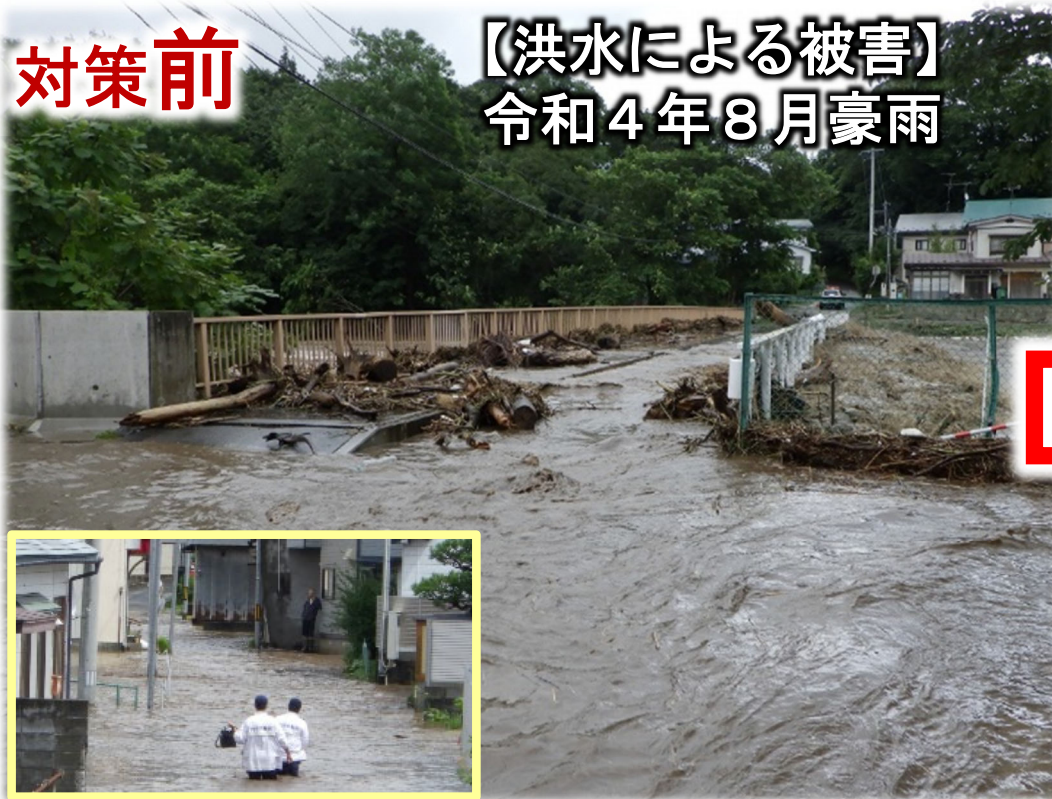
**対策前**

【洪水による被害】  
令和4年8月豪雨

令和4年8月豪雨での洪水被害を受けて、  
再度の災害が生じないように、堤防の整備や河道の拡幅を進めています。

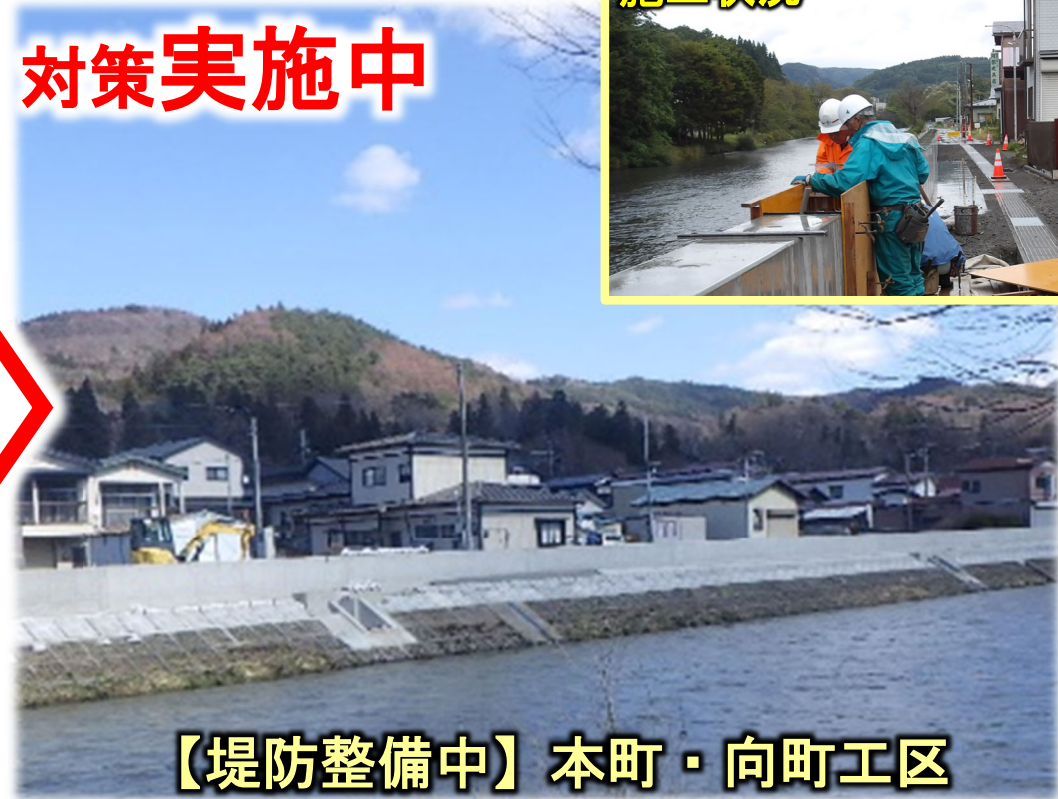
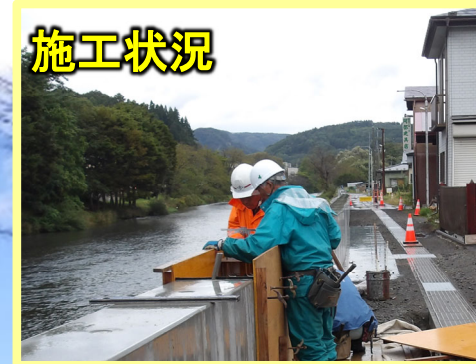
**対策実施中**

施工状況

【堤防整備中】本町・向町工区

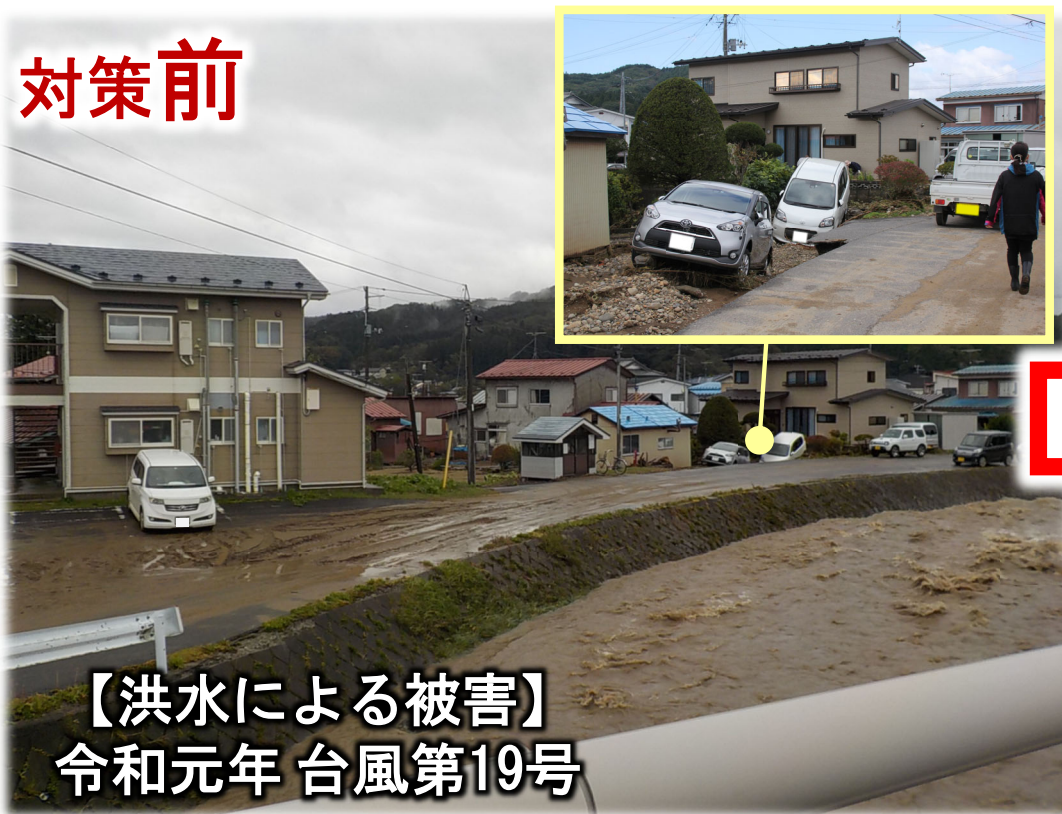
**対策前**

【洪水による被害】  
令和元年 台風第19号

河道を付け替えることにより、住宅地の浸水被害の軽減を図ります。

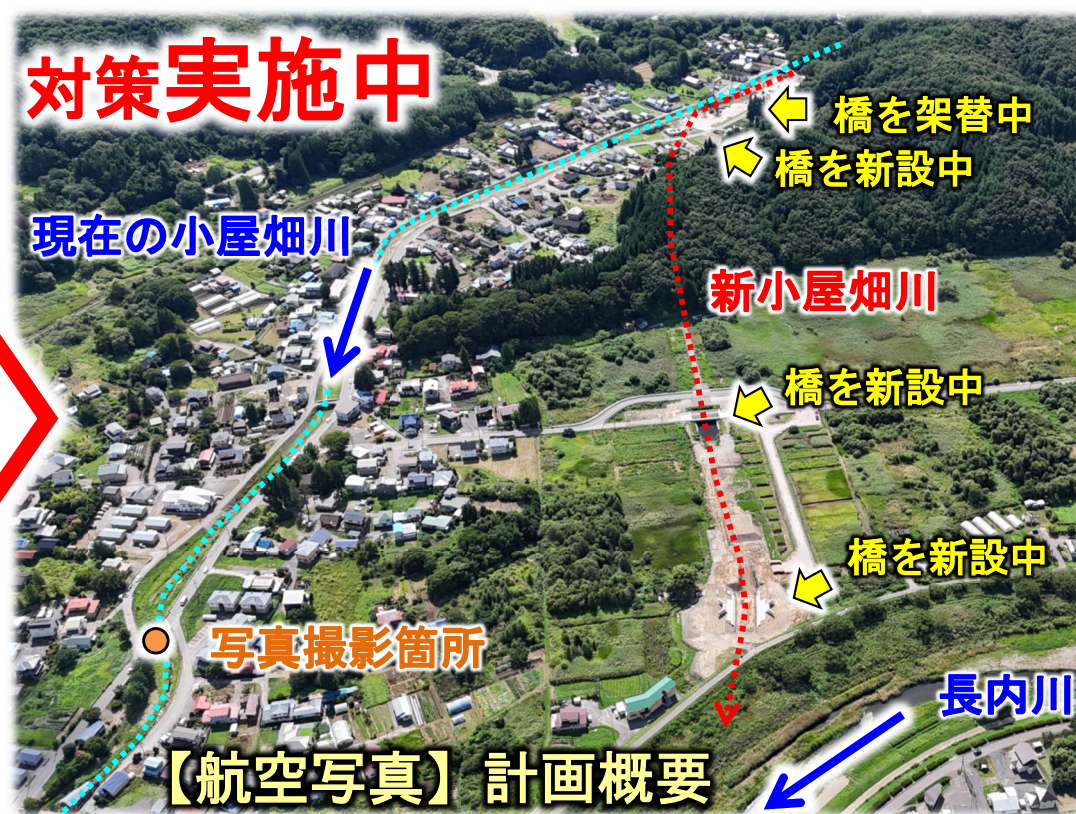
**対策実施中**

【航空写真】計画概要

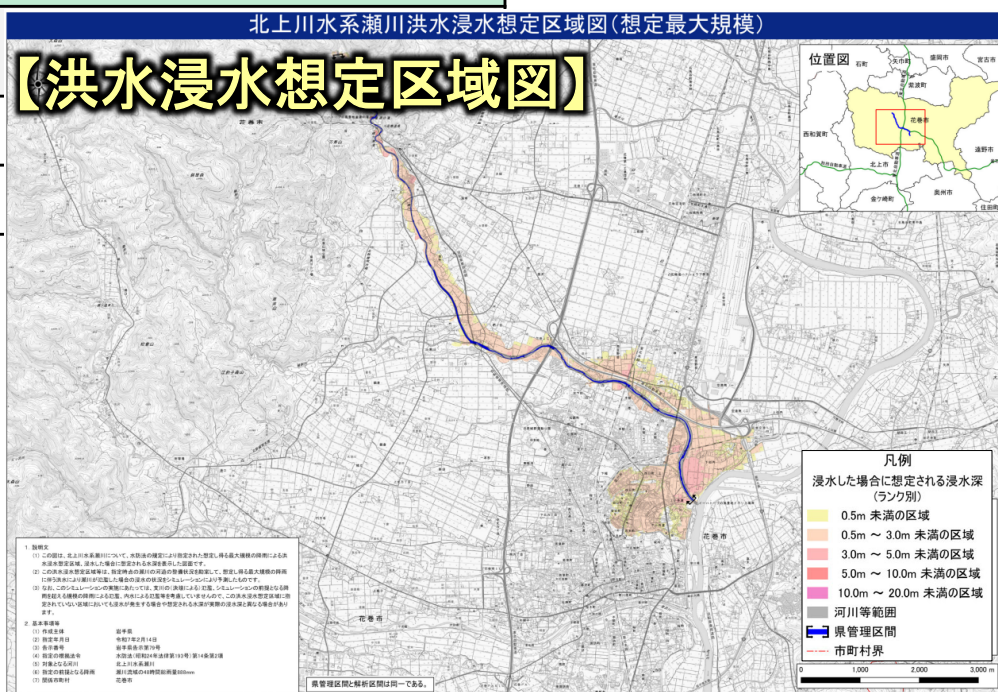
はなまきし せがわ  
➤ **花巻市 瀬川**  
きたかみがわ  
**(北上川水系)**

令和7年2月14日公表

岩手県が管理している河川のうち、沿川に住宅等のある河川について、令和7年度末までに、洪水浸水想定区域図の公表を計画的に進めます。

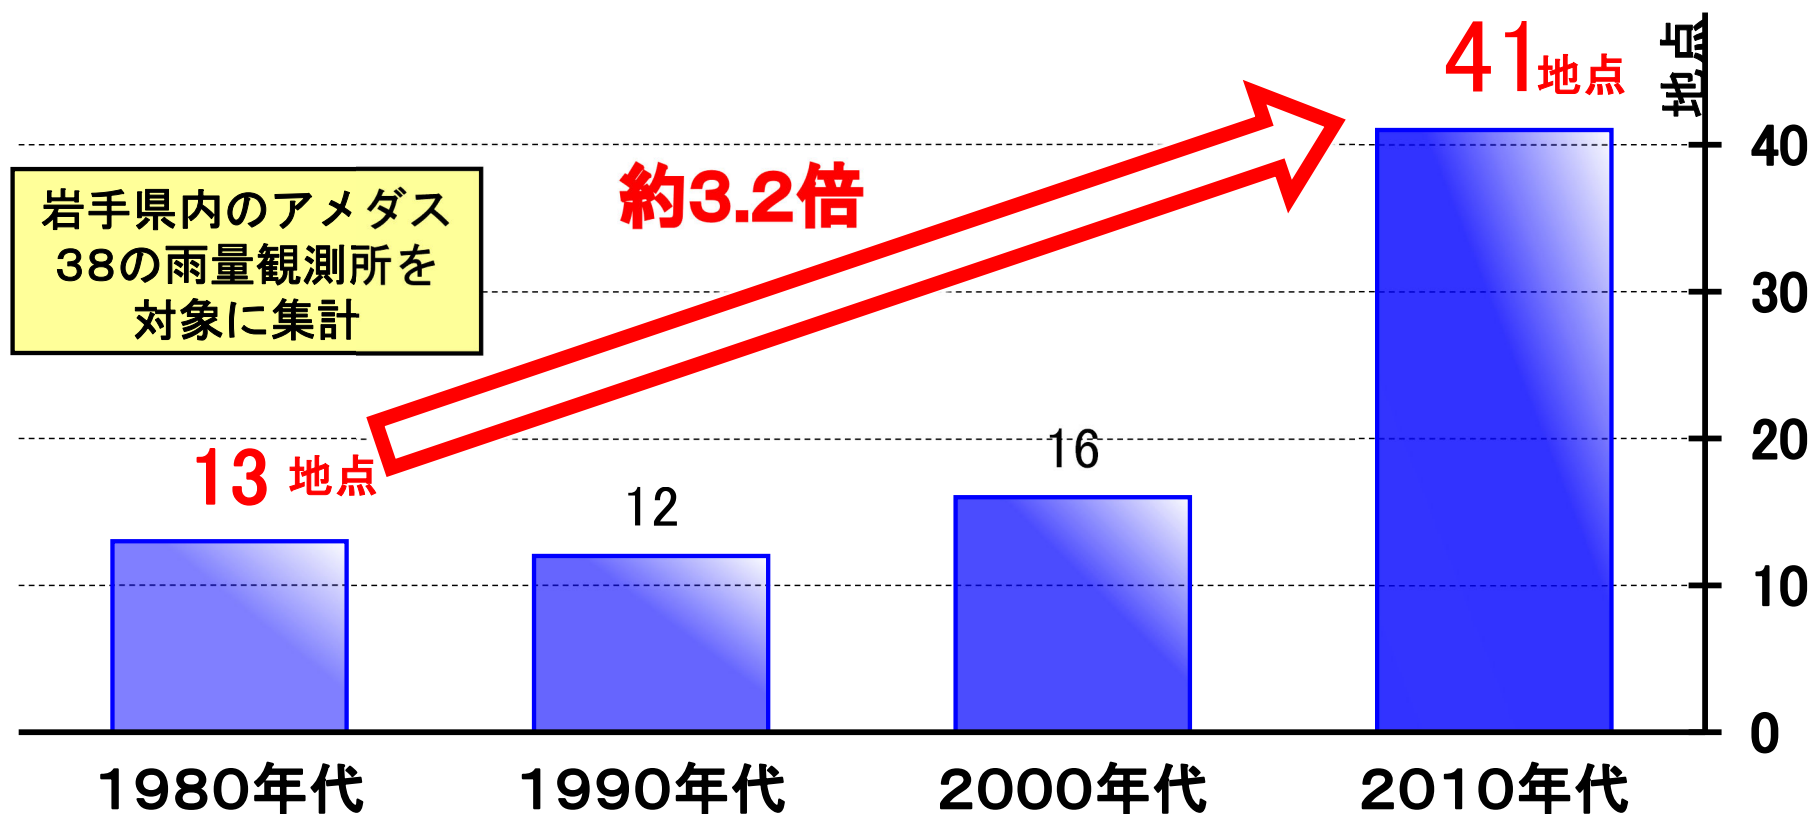
**【雨の降り方の変化】** 岩手県内における短時間降雨の発生地点数

**【岩手県内で1時間降水量50mm以上が発生した地点数】**（国土交通省集計）

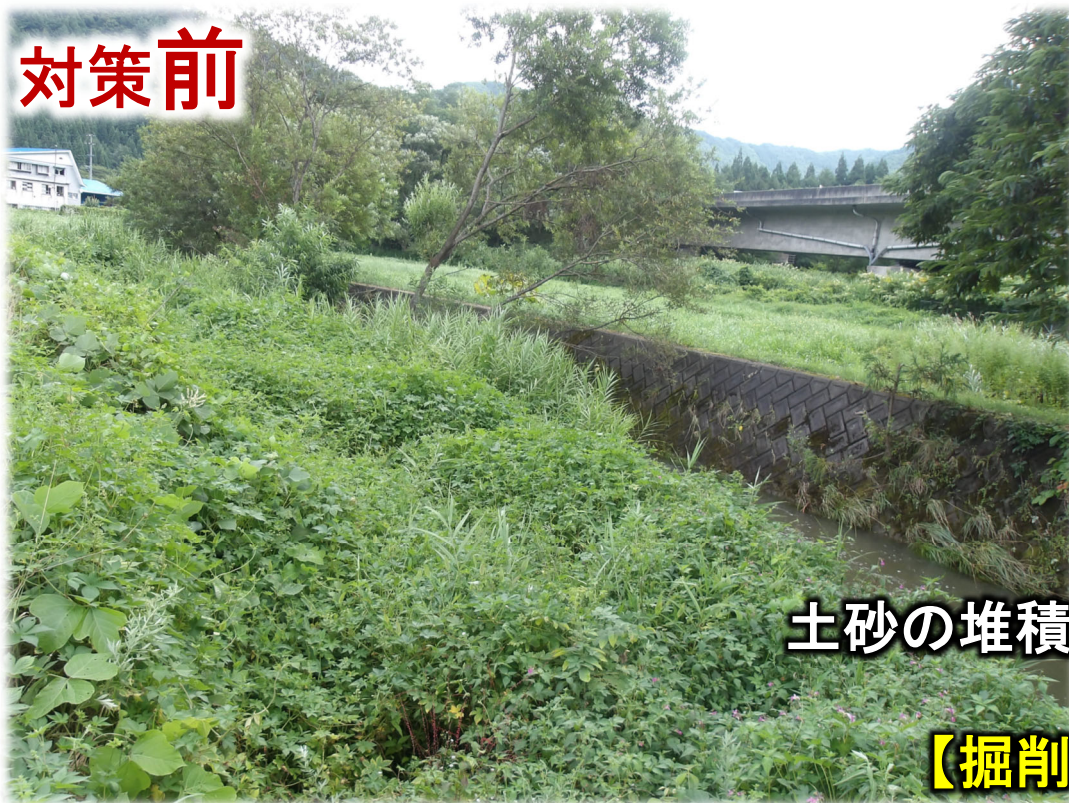
はちまんたいし おおまたさわがわ  
➤ **八幡平市 大又沢川**（米代川水系）

**対策前**

土砂の堆積・草木の繁茂

▽  
**【掘削・伐採】**

河川に堆積した土砂を撤去し、水がスムーズに流れるようにすることで、洪水被害が発生するリスクを低減していきます。

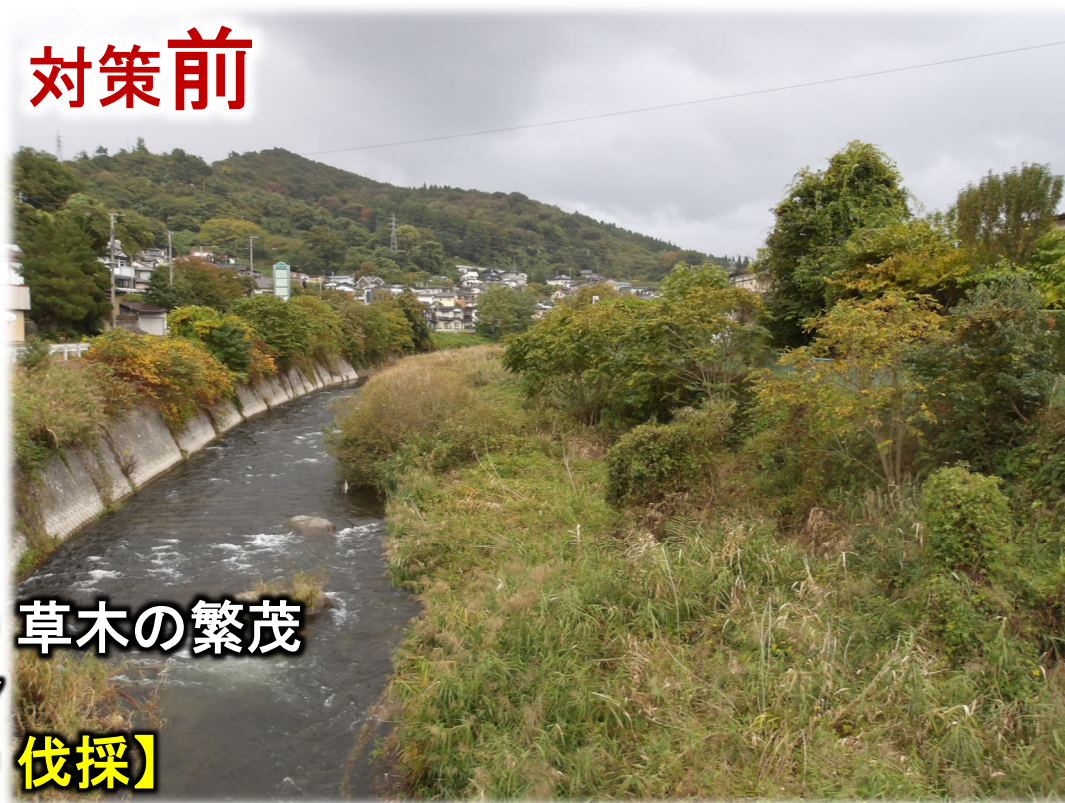
もりおかし やながわ きたかみがわ  
➤ **盛岡市 築川**（北上川水系）

**対策前**

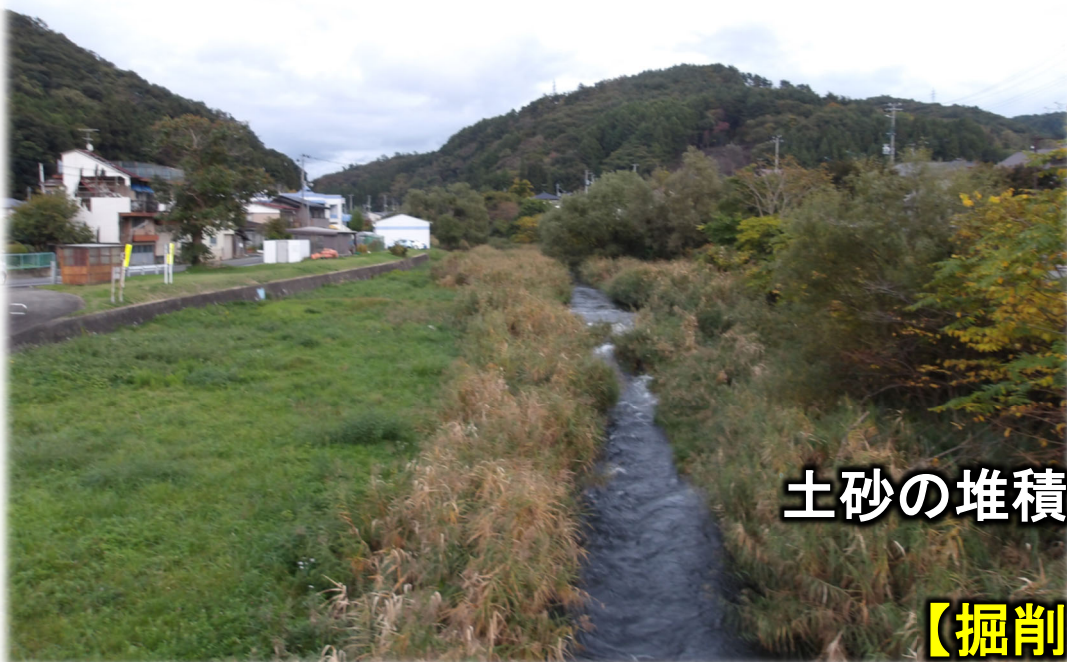
➤ <sup>もりおかし</sup>盛岡市 <sup>なかつがわ</sup>中津川（<sup>きたかみがわ</sup>北上川水系）

**対策前**

土砂の堆積・草木の繁茂

**【掘削・伐採】**

河川に堆積した土砂を撤去し、水がスムーズに流れるようにすることで、洪水被害が発生するリスクを低減していきます。

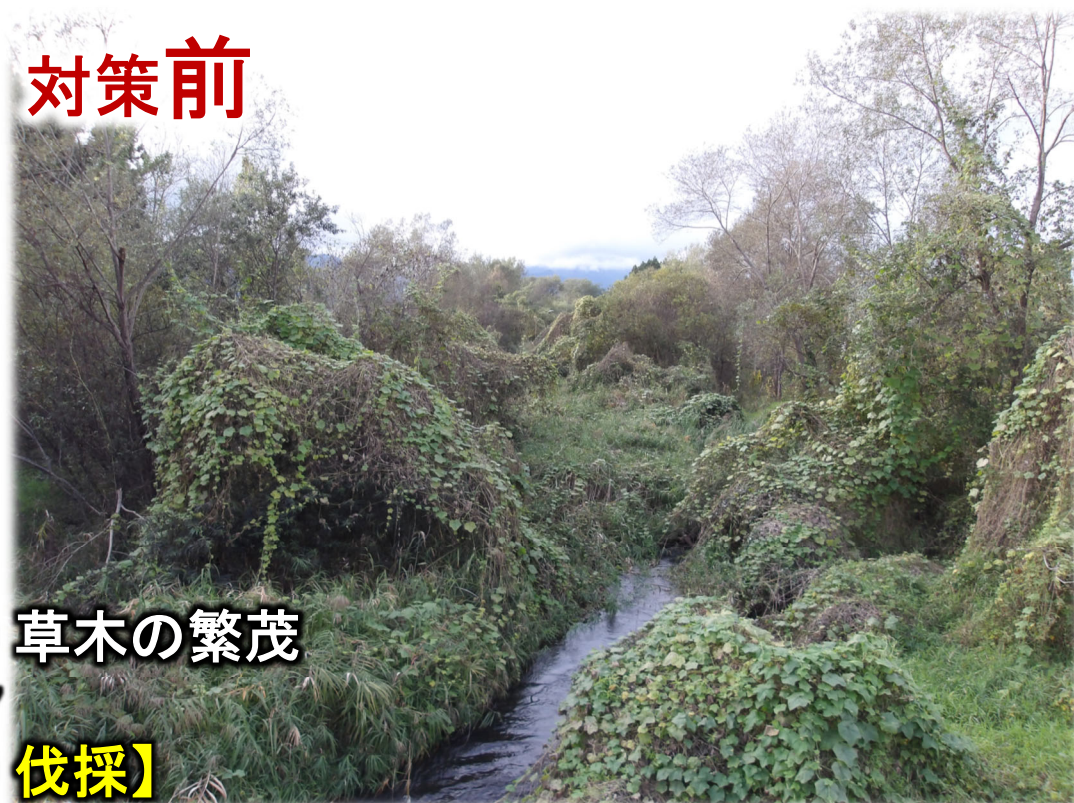
➤ <sup>しわちょう</sup>紫波町 <sup>たきながわ</sup>滝名川（<sup>きたかみがわ</sup>北上川水系）

**対策前**

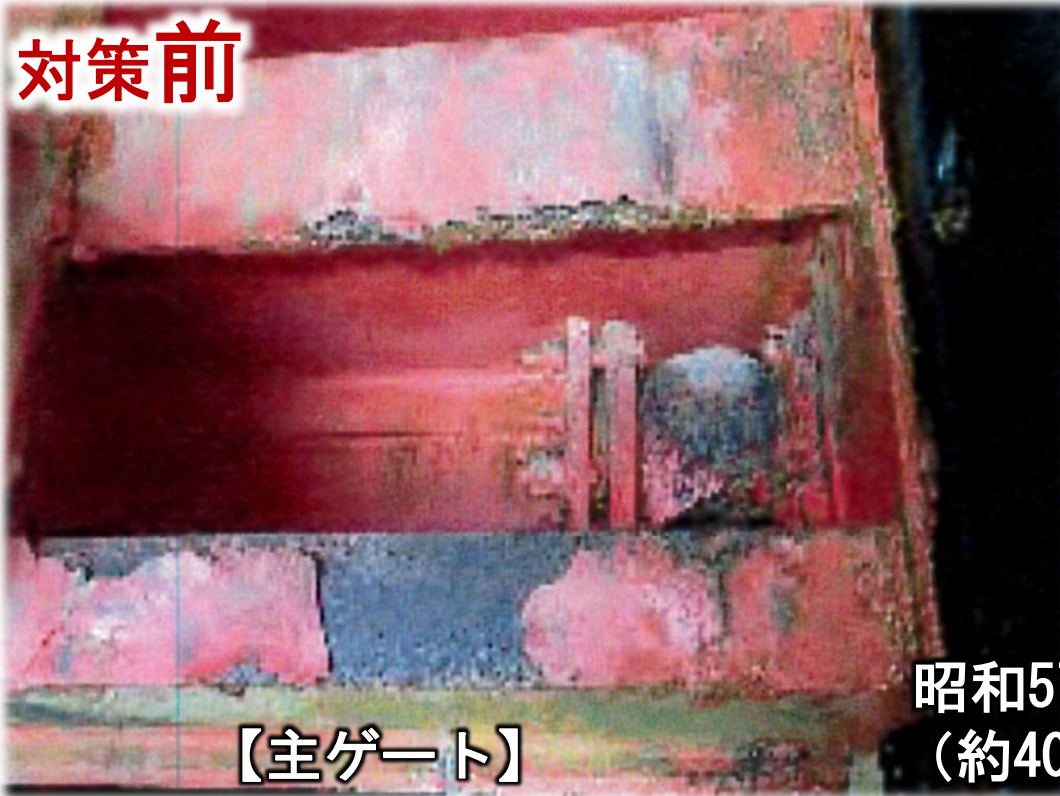
**対策前**

【主ゲート】

昭和57年 完成  
（約40年経過）

放流ゲートを修繕・再塗装することにより、設備の延命化を図ります。

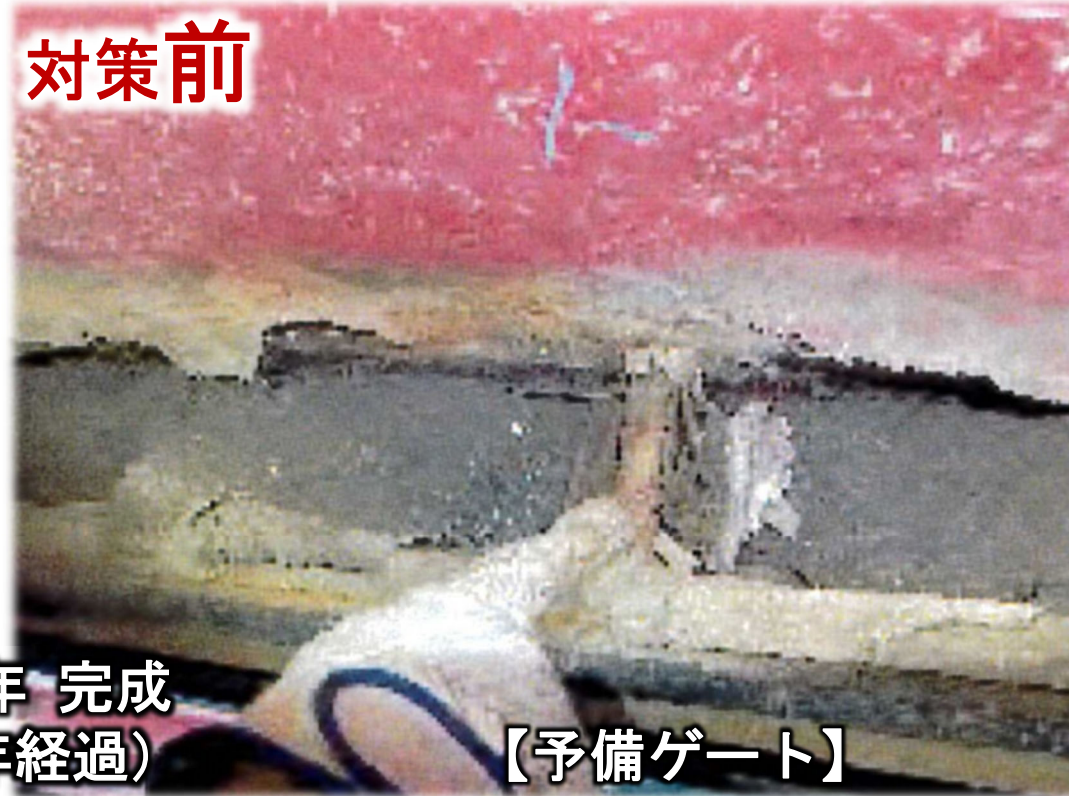
**対策前**

【予備ゲート】

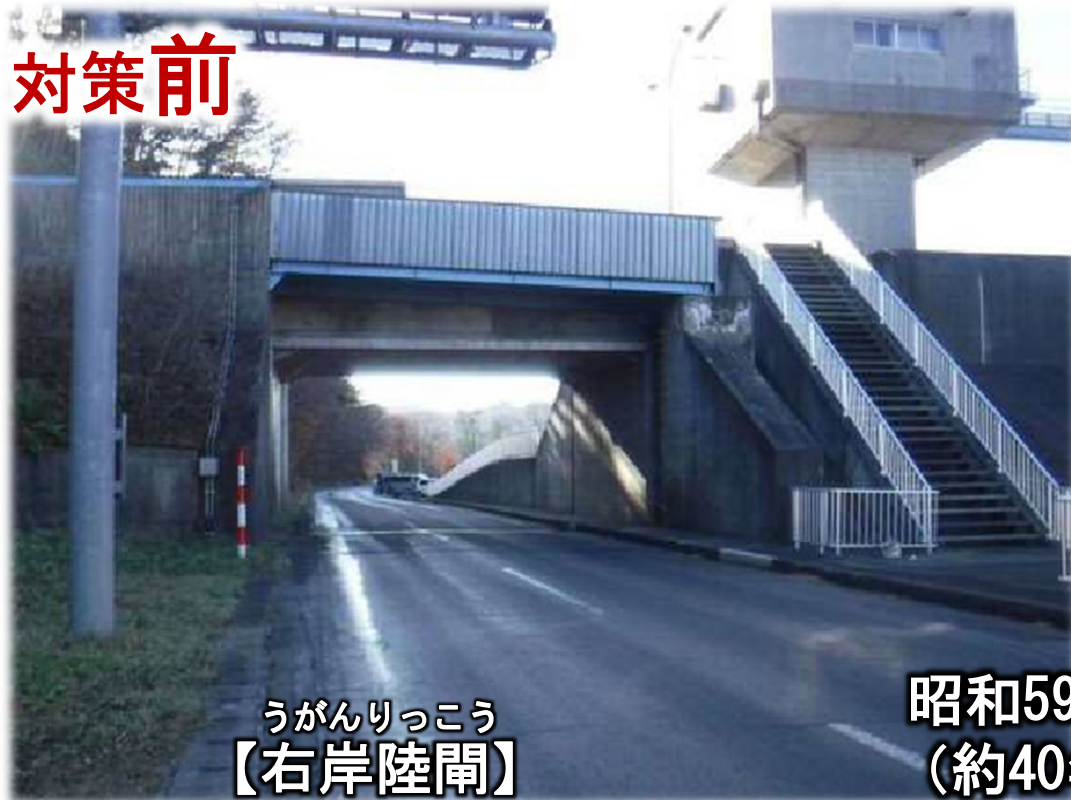
**対策前**

うがんりっこう  
【右岸陸閘】

昭和59年 完成  
(約40年経過)

陸閘（りっこう）の扉を更新するなど、設備の延命化を図ります。

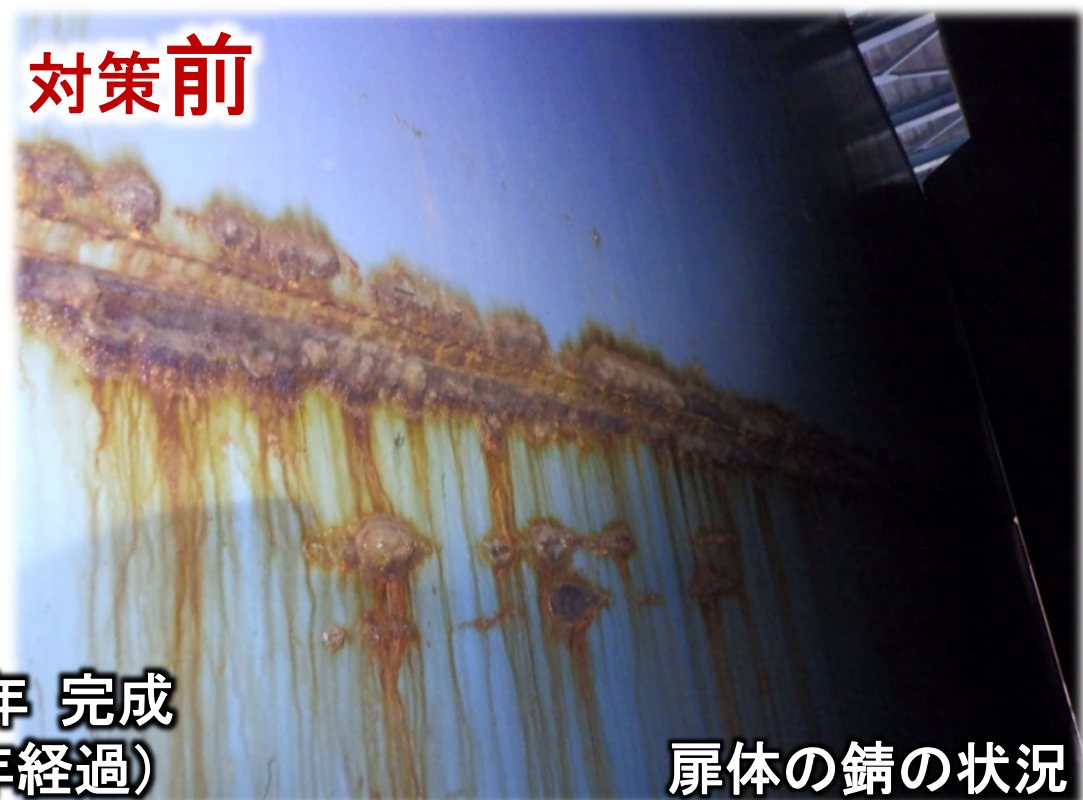
**対策前**

扉体の錆の状況
