✧ 岩手県の強靱化 取組事例集

【改訂版】

令和8年6月 岩手県県土整備部

岩手県の強靱化に向けた取組

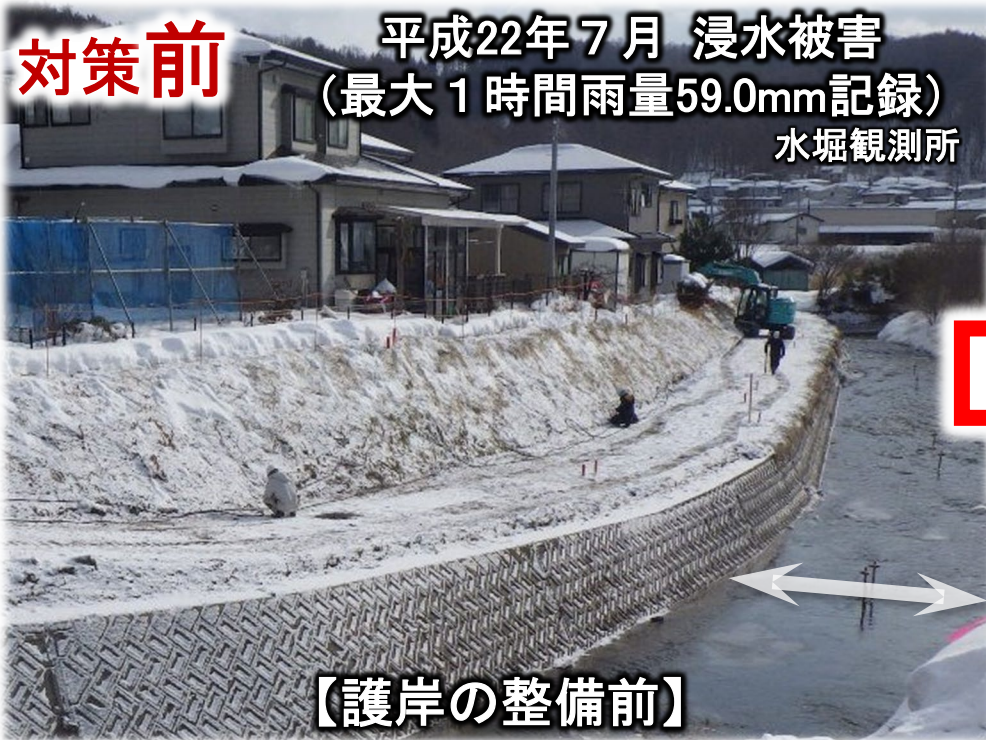
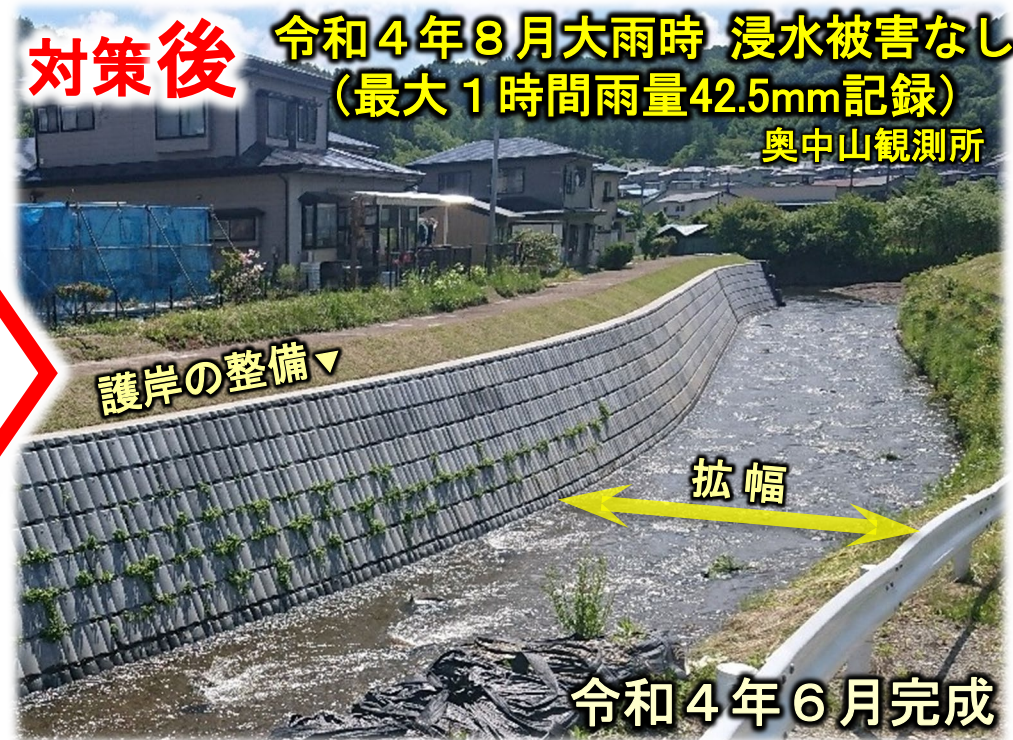
いわてまち きたかみがわ きたかみがわ
➤ 岩手町 北上川（北上川水系）

平成22年7月 浸水被害
（最大1時間雨量59.0mm記録）
水堀観測所

令和4年8月大雨時 浸水被害なし
（最大1時間雨量42.5mm記録）
奥中山観測所

平成22年7月の大雨での被害を受けて、
再度の災害が生じないように、川幅を広げ、護岸を整備しました。

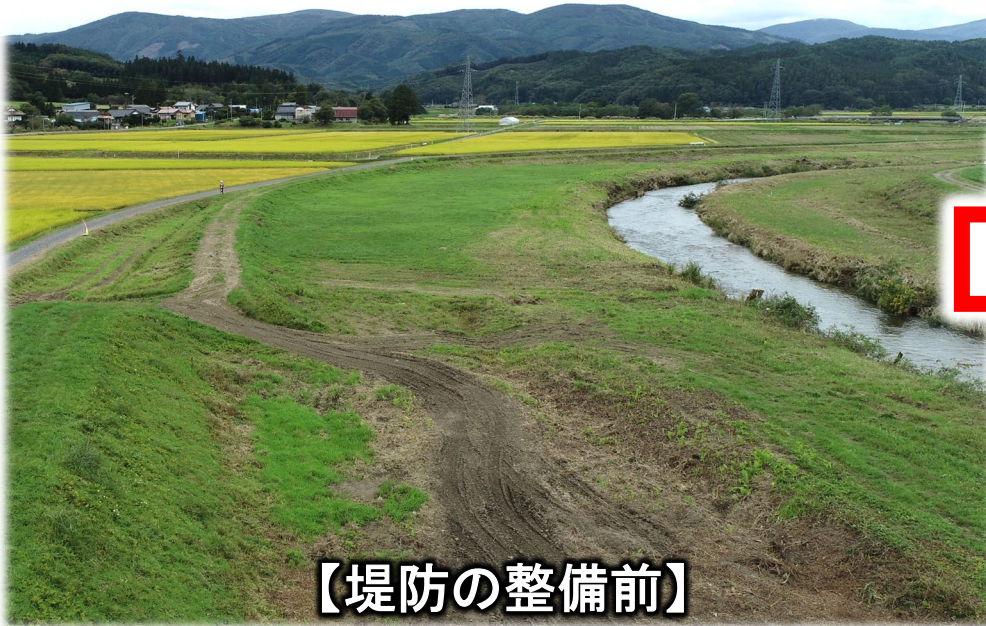
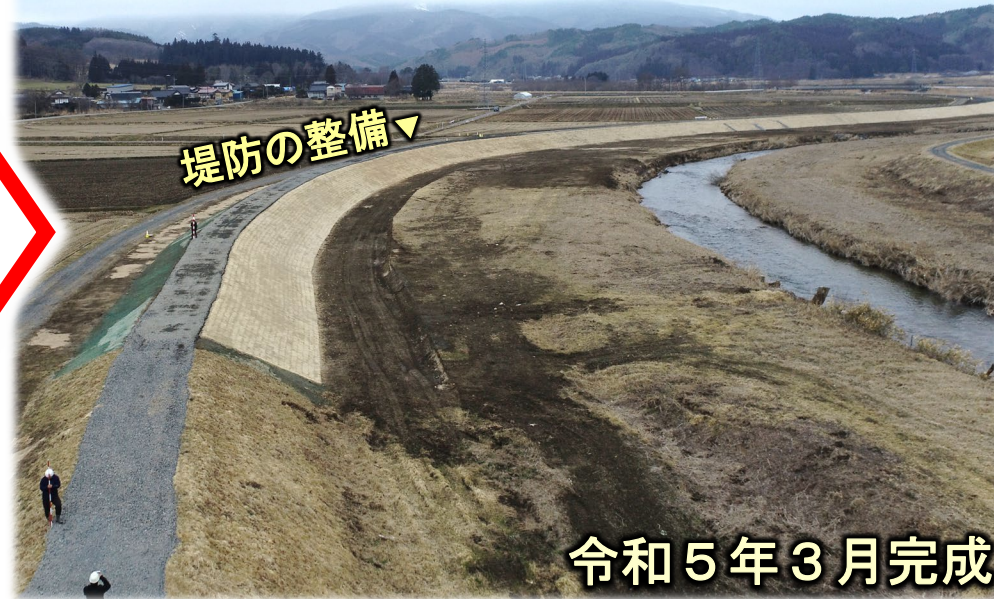
とおのし さるがいしがわ きたかみがわ
➤ 遠野市 猿ヶ石川（北上川水系）

【堤防の整備前】

令和5年8月降雨時 浸水被害なし
(日雨量86.0mm記録)

度重なる大雨による洪水被害を受けて、
再度の災害が生じないように、堤防等を整備しました。

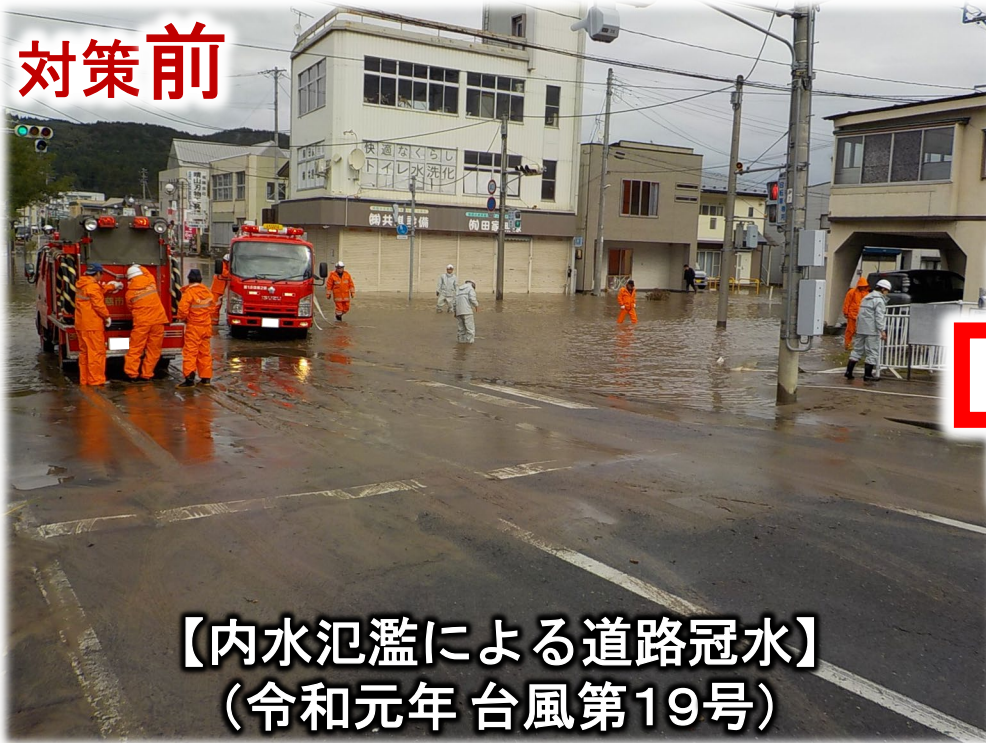
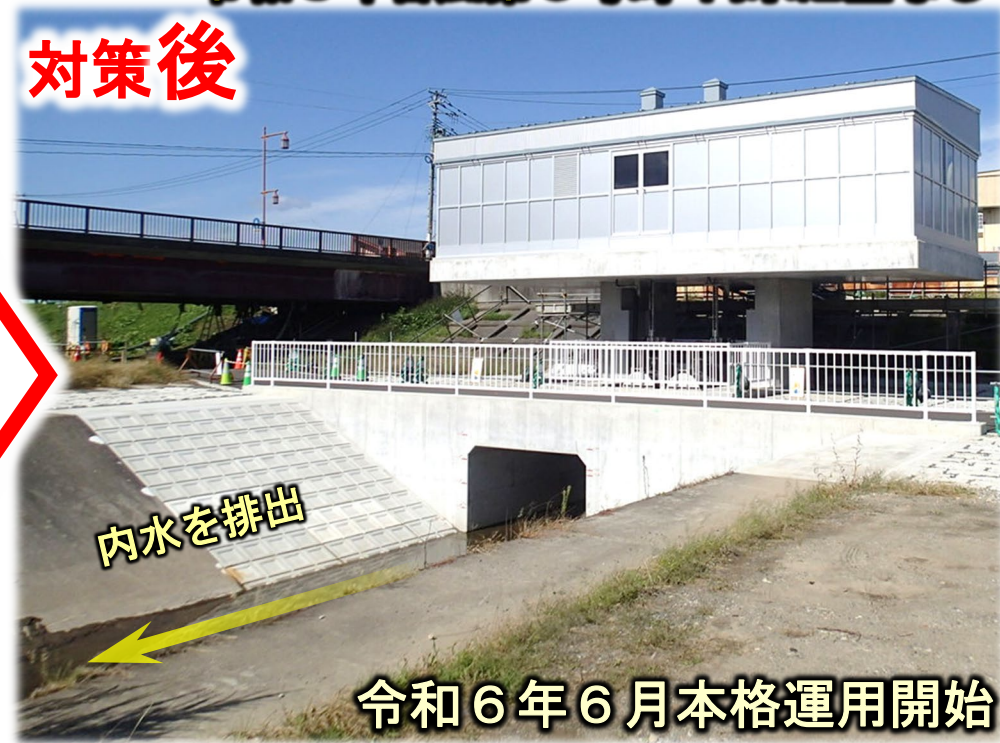
➤ 久慈市 沢川（久慈川水系）

令和6年台風第5号時 内水氾濫なし

令和元年 東日本台風での被害を受けて、内水対策として、強制排水ポンプが付いた逆流防止のためのゲートを設置しました。

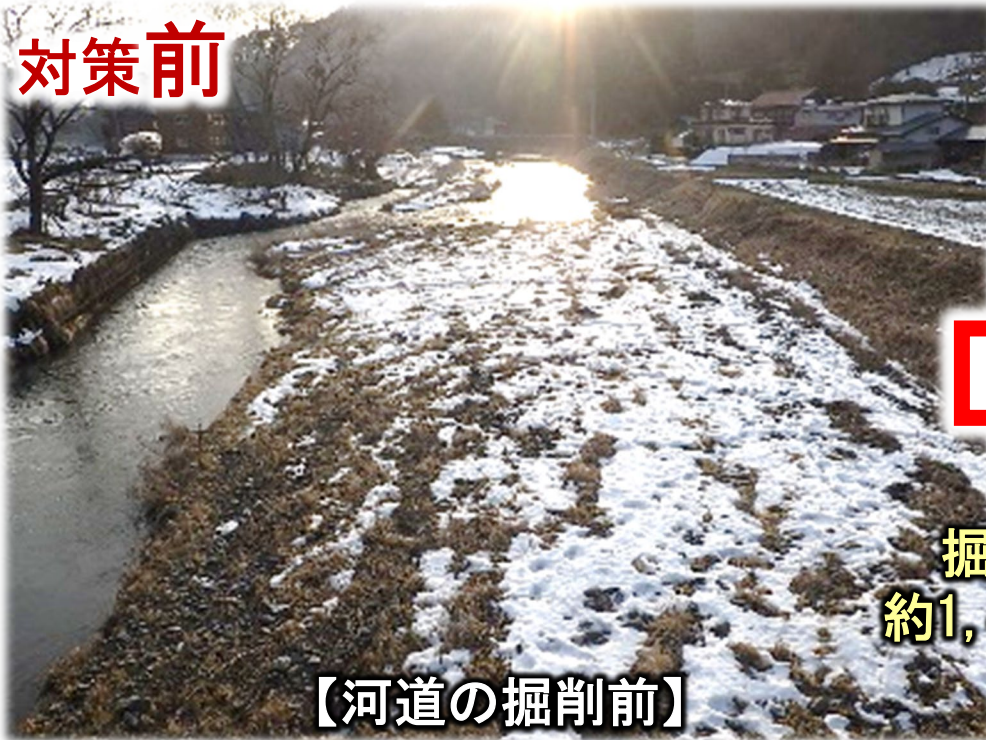
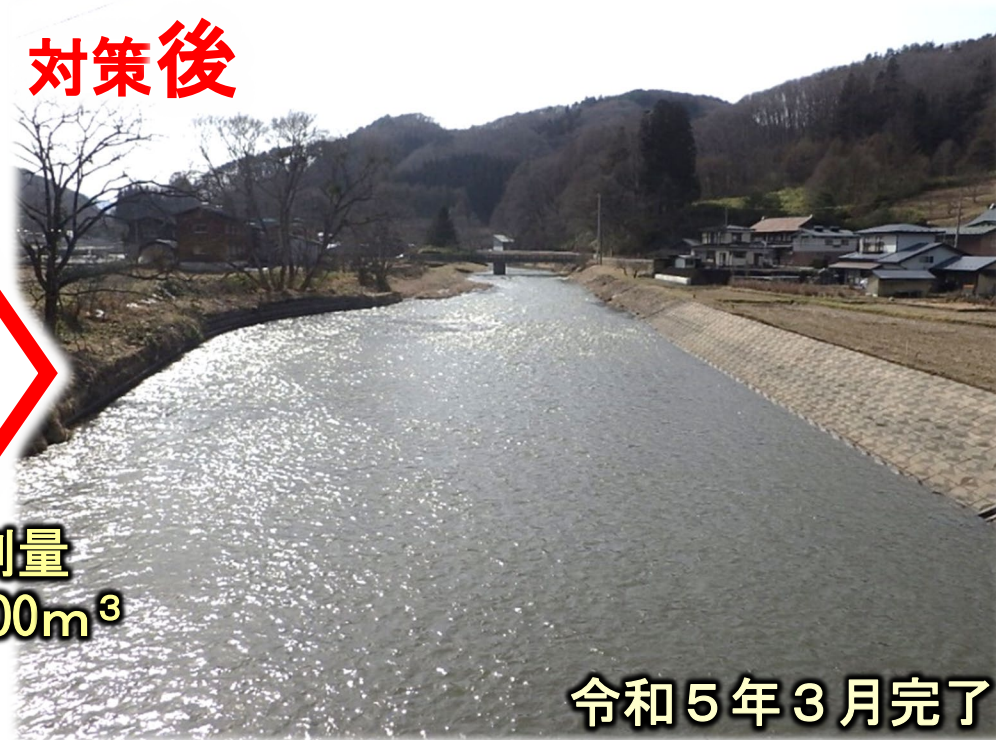
➤ 軽米町 瀬月内川（新井田川水系）

【河道の掘削前】

掘削量
約1,400m³

河川に堆積した土砂を撤去し、水がスムーズに流れるようにしたことで、洪水被害が発生するリスクを低減しました。

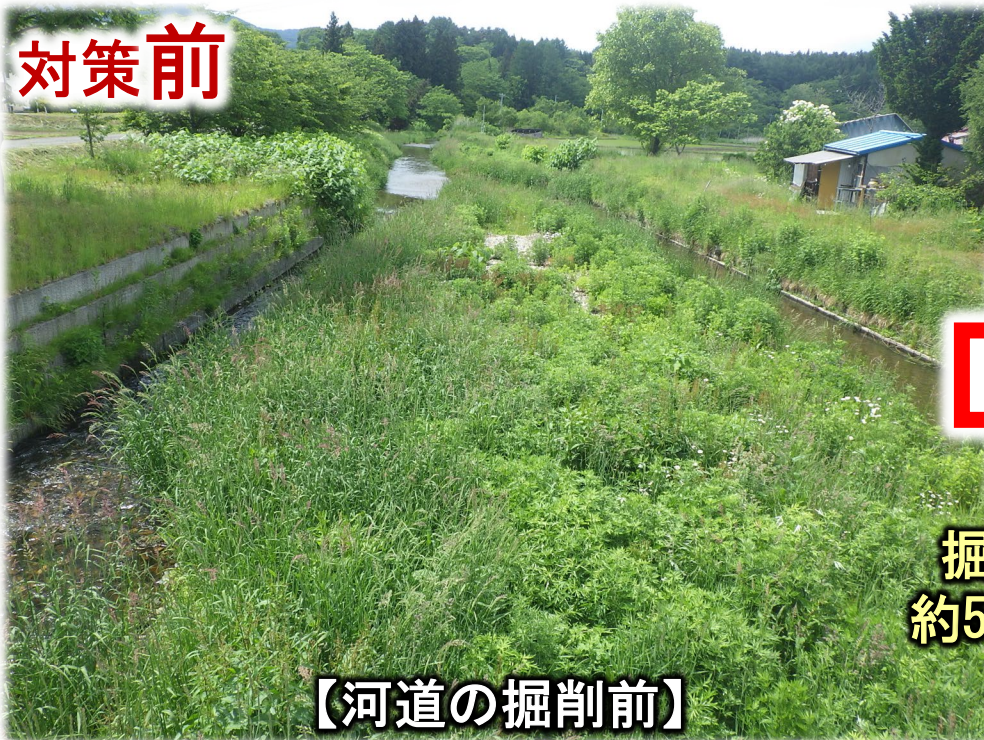
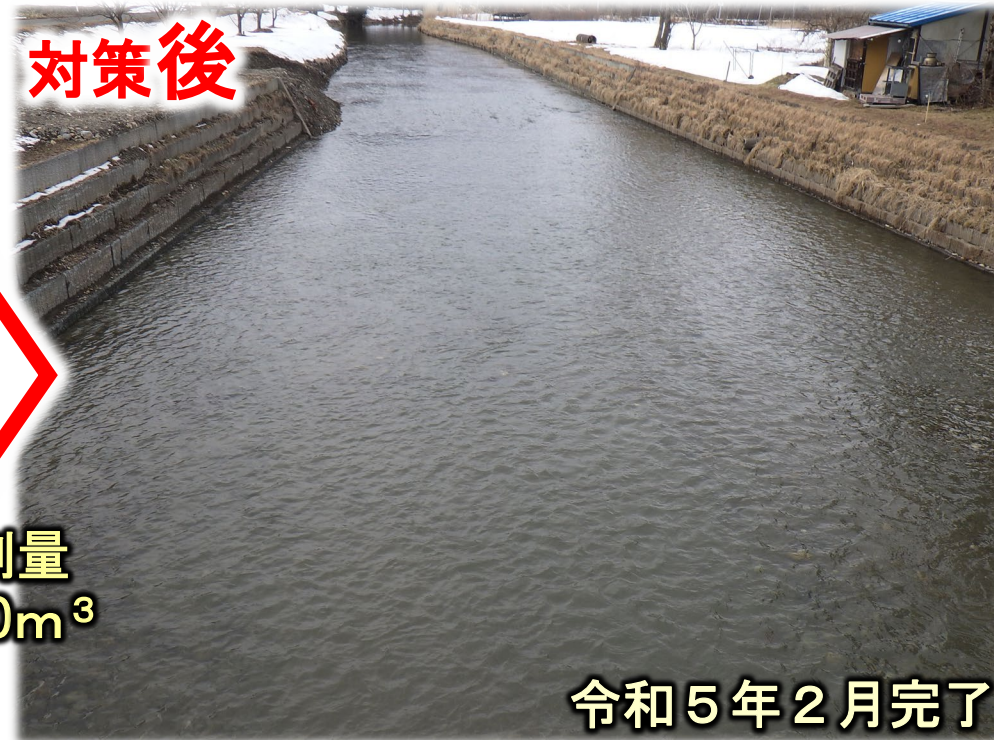
くのへむら せつきないがわ にいだがわ
➤ 九戸村 瀬月内川（新井田川水系）

【河道の掘削前】

掘削量
約500m³

河川に堆積した土砂を撤去し、水がスムーズに流れるようにしたことで、洪水被害が発生するリスクを低減しました。

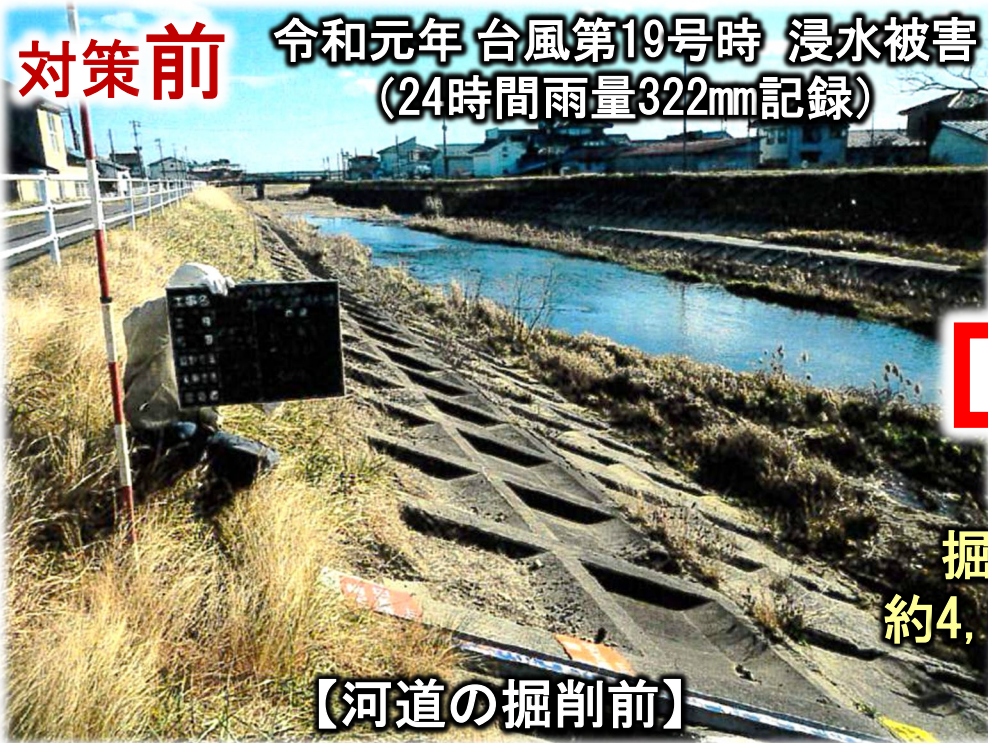
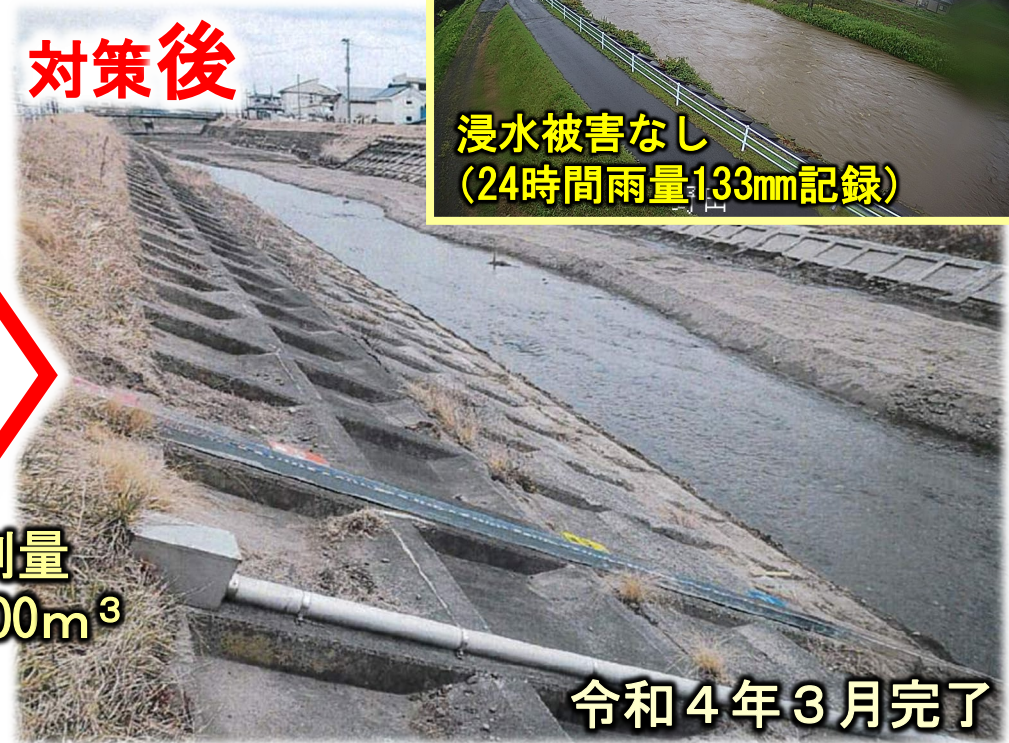
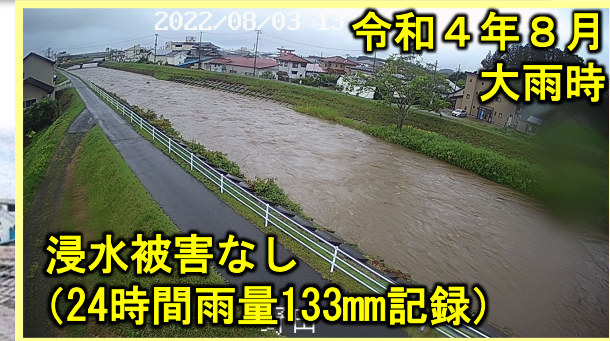
野田村 宇部川（宇部川水系）

令和元年台風第19号時 浸水被害
(24時間雨量322mm記録)

【河道の掘削前】

掘削量
約4,900m³

河川に堆積した土砂を撤去し、水がスムーズに流れるようにしたことで、洪水被害が発生するリスクを低減しました。

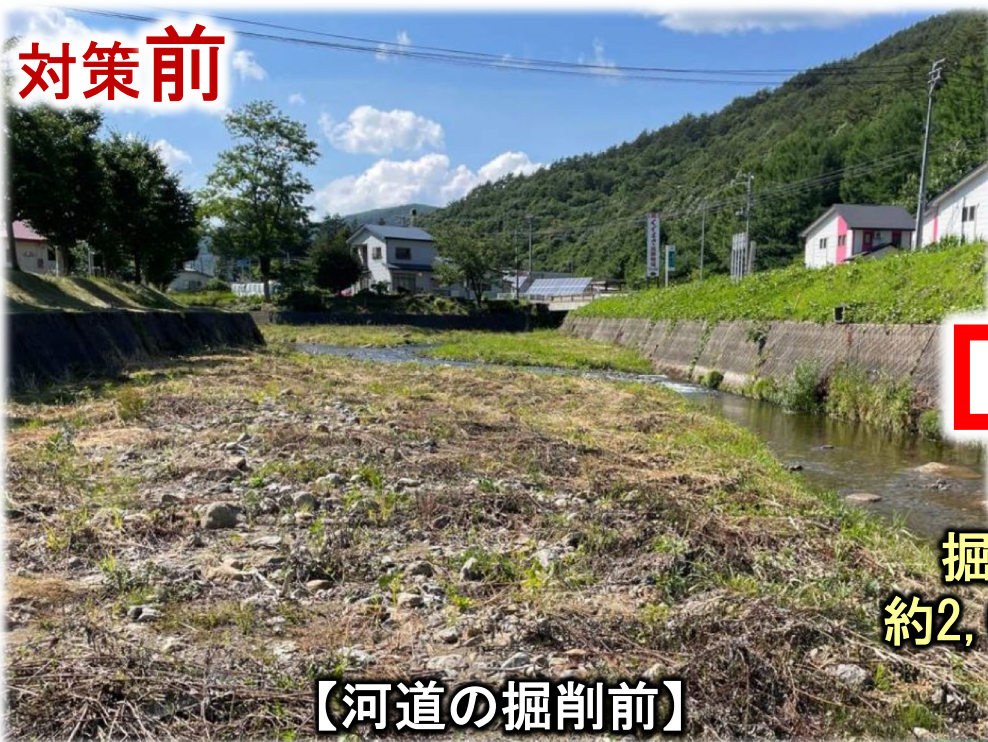
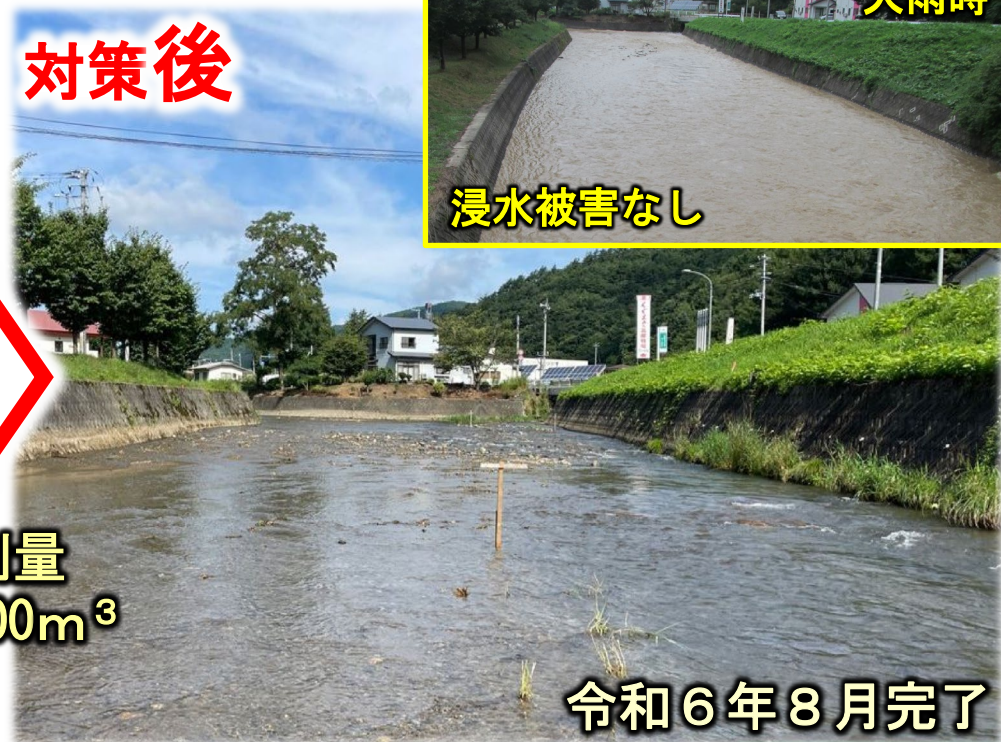
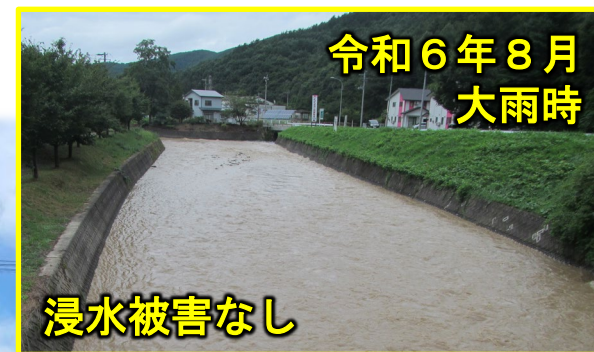
くずまきまち やまがたがわ まべちがわ
➤ 葛巻町 山形川（馬淵川水系）

【河道の掘削前】

掘削量
約2,000m³

浸水被害なし

河川に堆積した土砂を撤去し、水がスムーズに流れるようにしたことで、洪水被害が発生するリスクを低減しました。

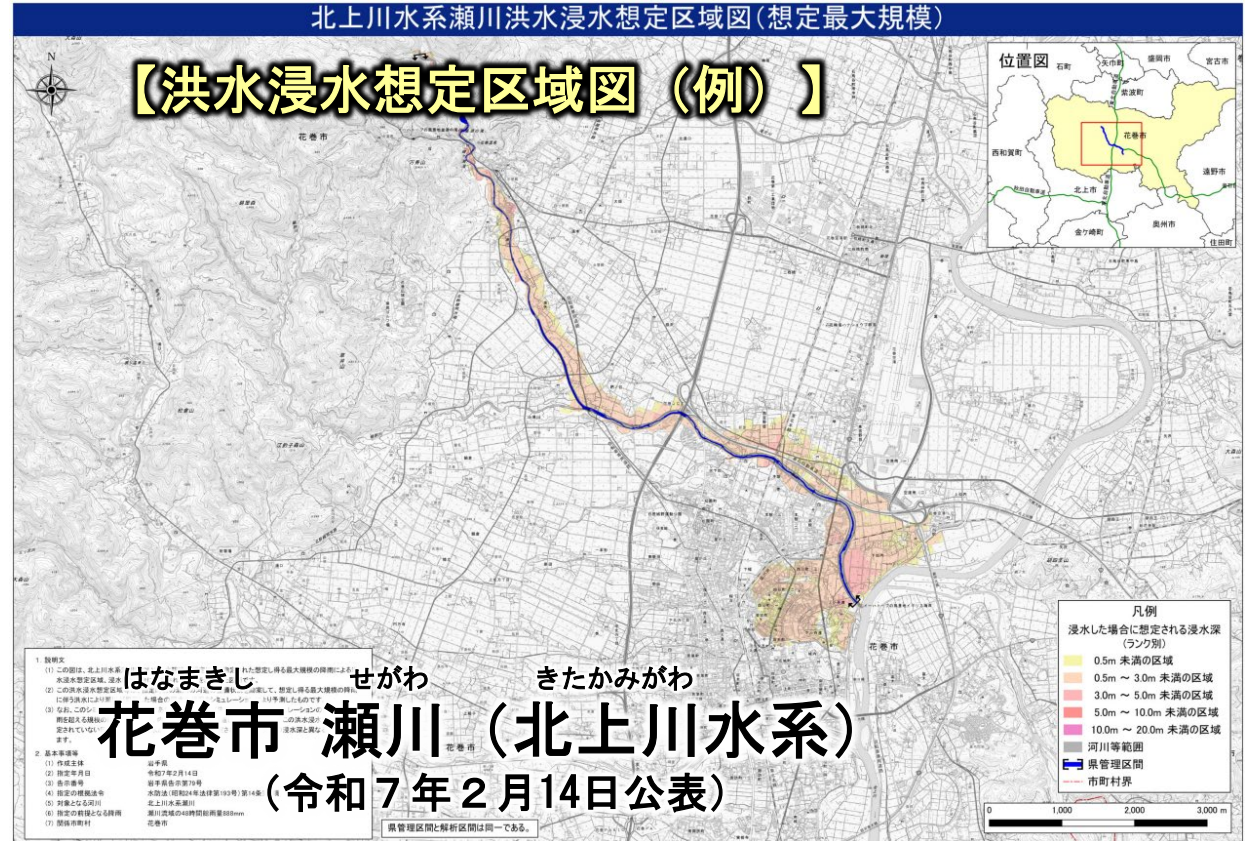
北上川水系瀬川洪水浸水想定区域図(想定最大規模)

岩手県が管理している沿川に住宅等のある294河川について、洪水浸水想定区域図を公表し、ハザードマップの作成などに活用しています。

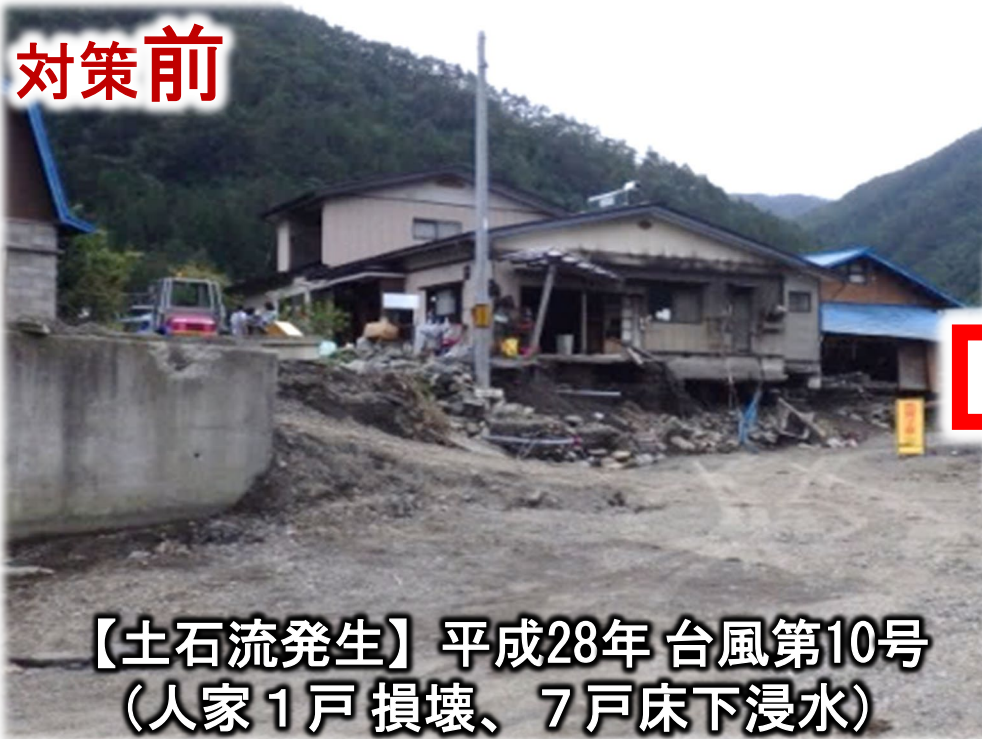
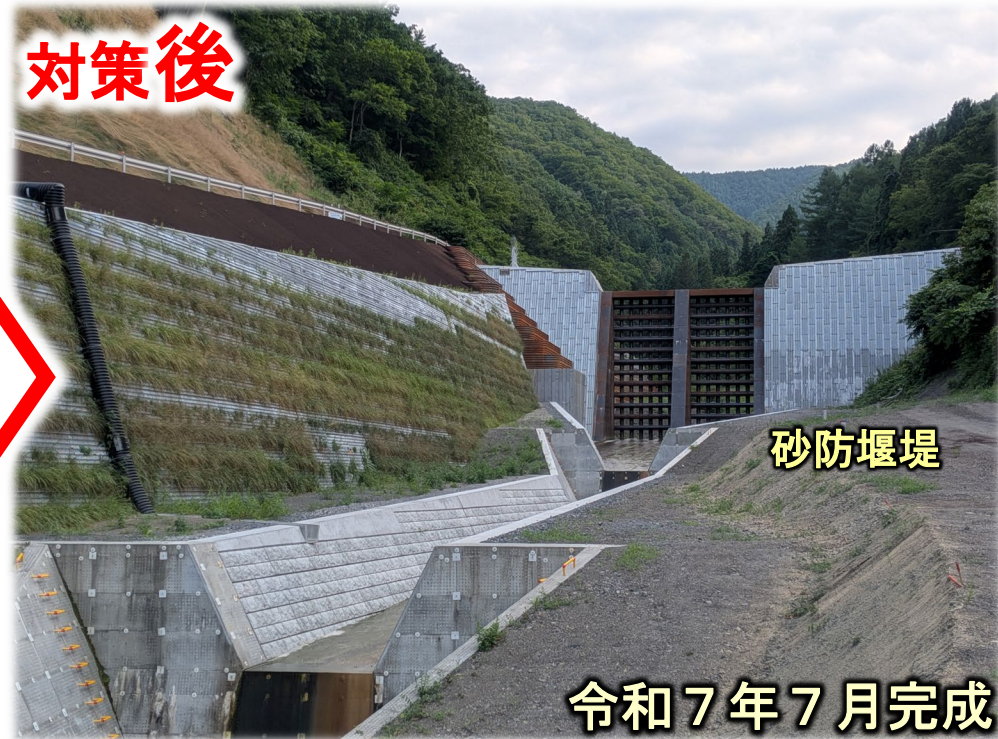
➤ 岩泉町 本銅口の沢（その他水系）

【土石流発生】平成28年台風第10号
（人家1戸損壊、7戸床下浸水）

土石流を捕捉し、土砂災害を軽減する砂防堰堤を建設し、
下流の人家、町道などを保全しました。

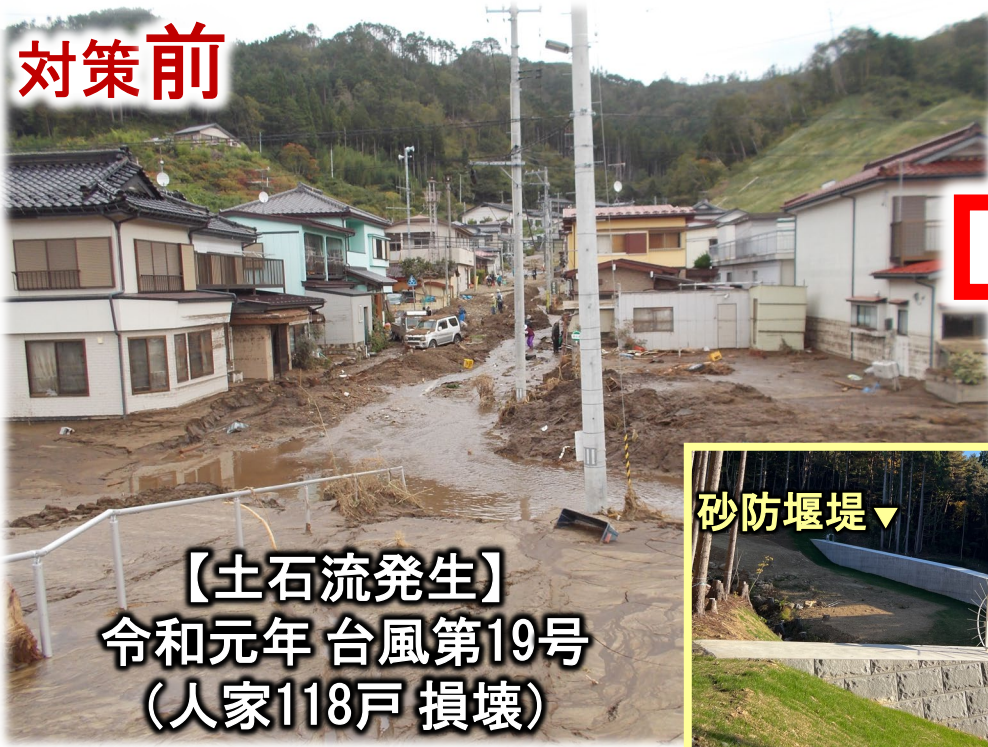
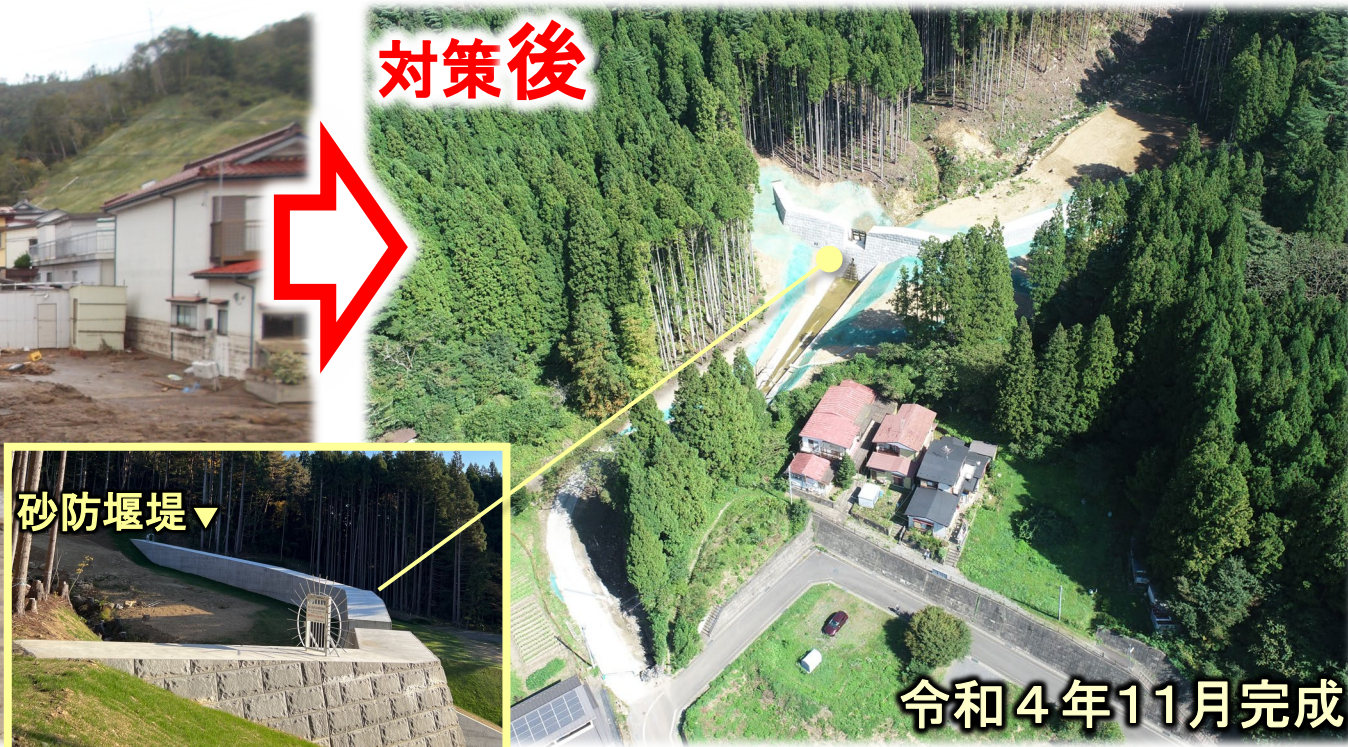
➤ 山田町 田ノ浜沢（3）（その他水系）

土石流を捕捉し、土砂災害を軽減する砂防堰堤を建設し、
下流の人家、避難施設、町道などを保全しました。

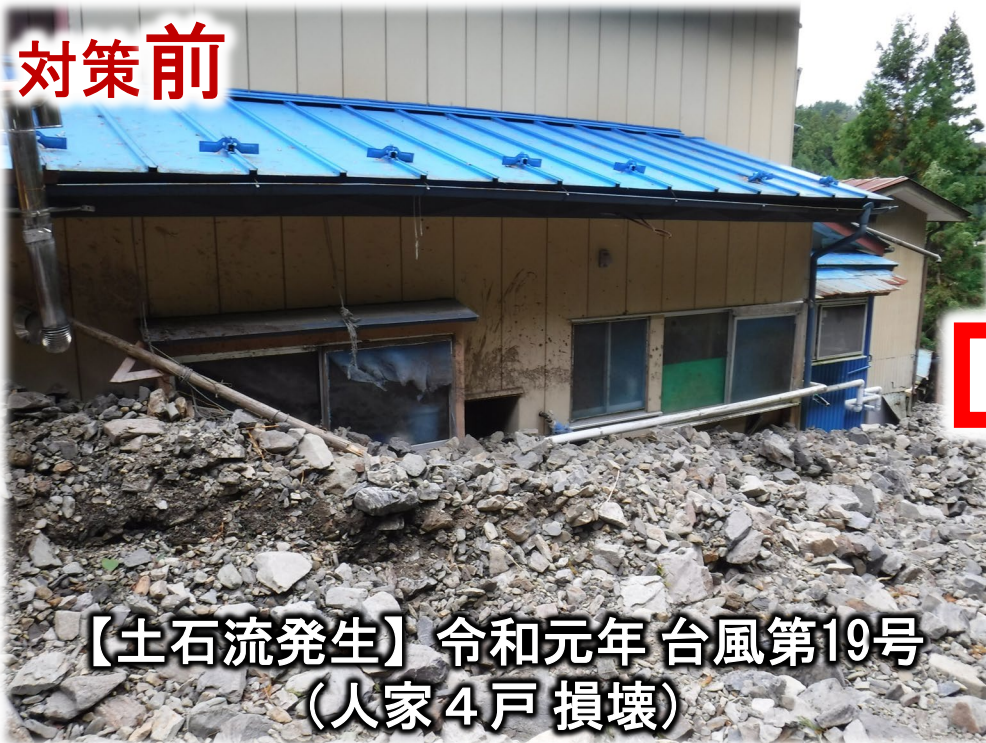
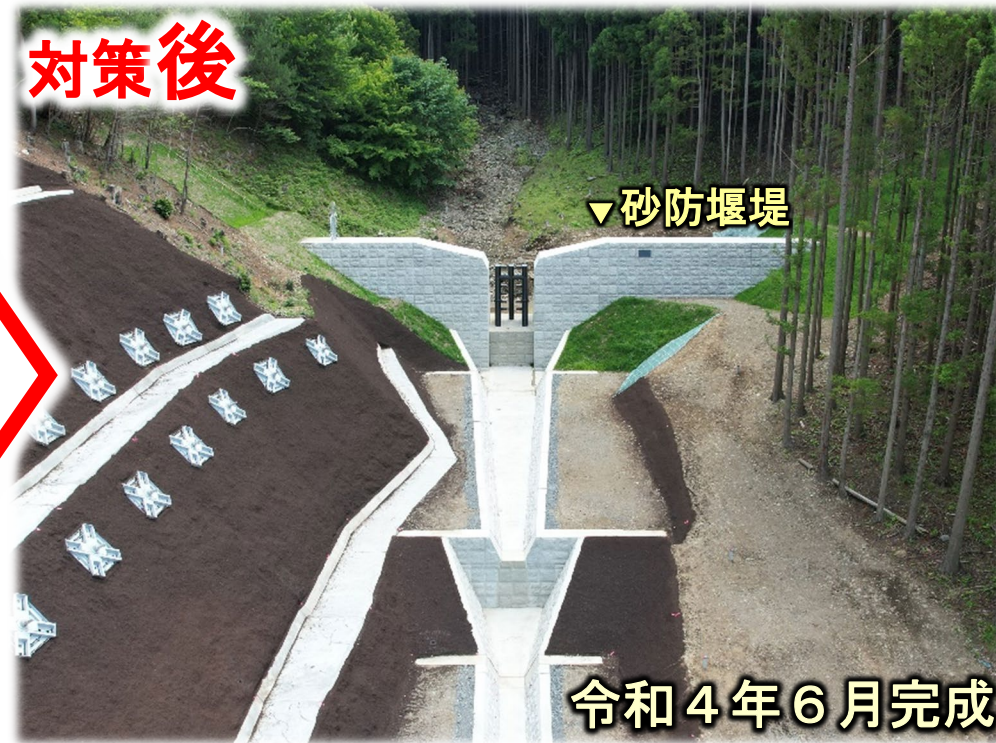
かまいしし おざきしらはまのさわ
釜石市 尾崎白浜の沢（6）（その他水系）

土石流を捕捉し、土砂災害を軽減する砂防堰堤を建設し、
下流の人家、市道などを保全しました。

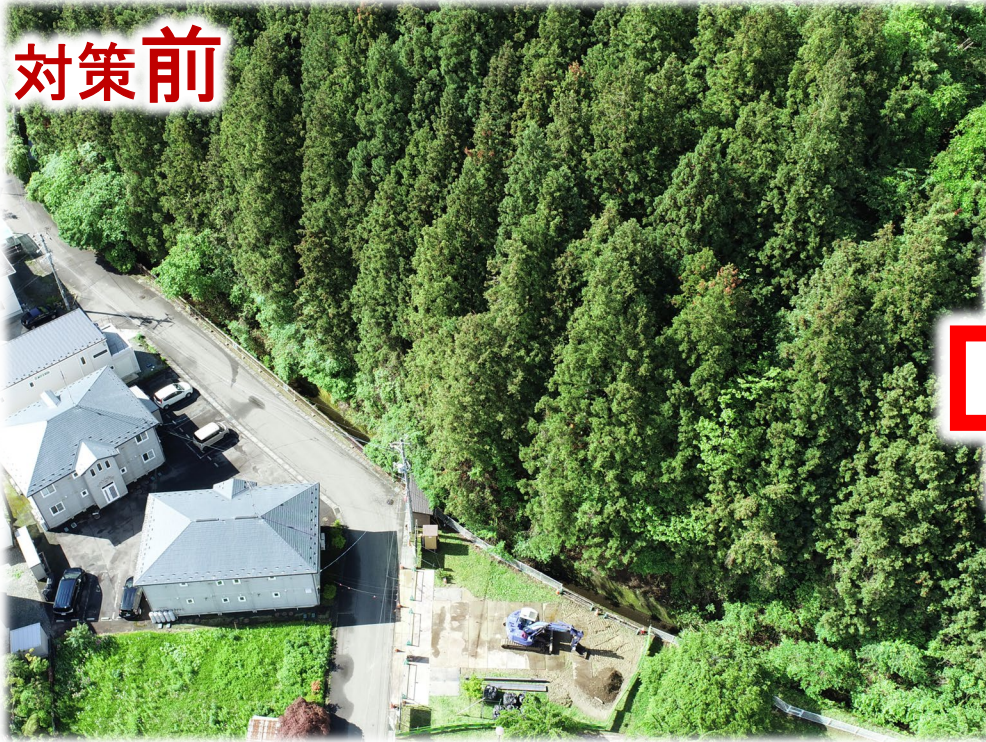
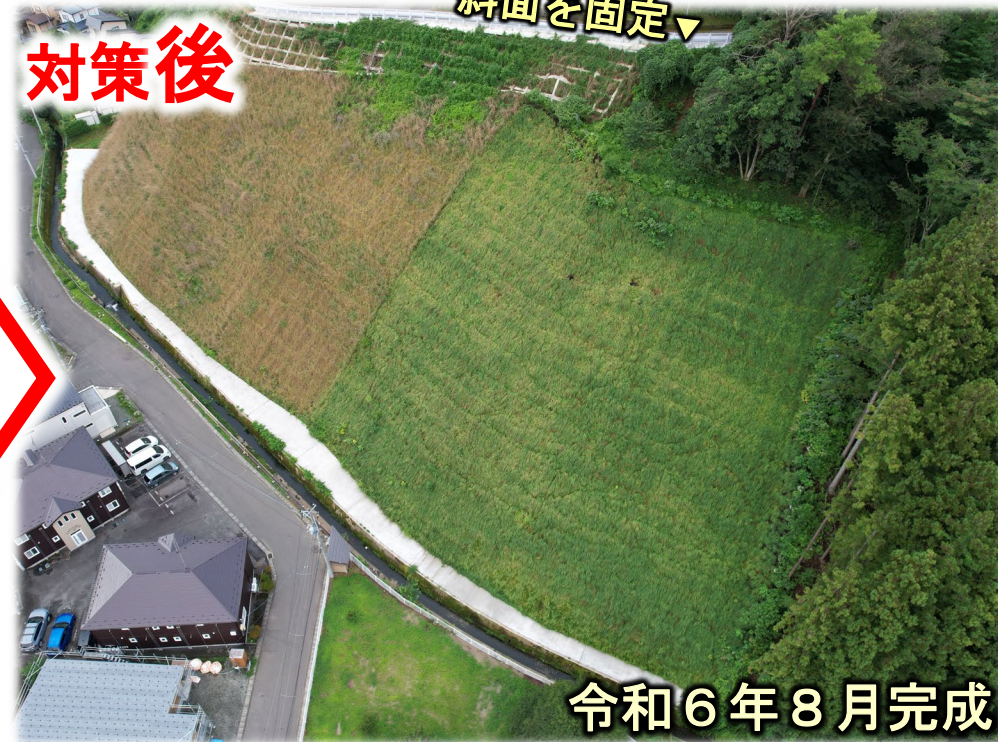
もりおかし さくらやま
盛岡市 桜山（3）

がけ崩れの防止対策を実施し、人家などを保全しました。

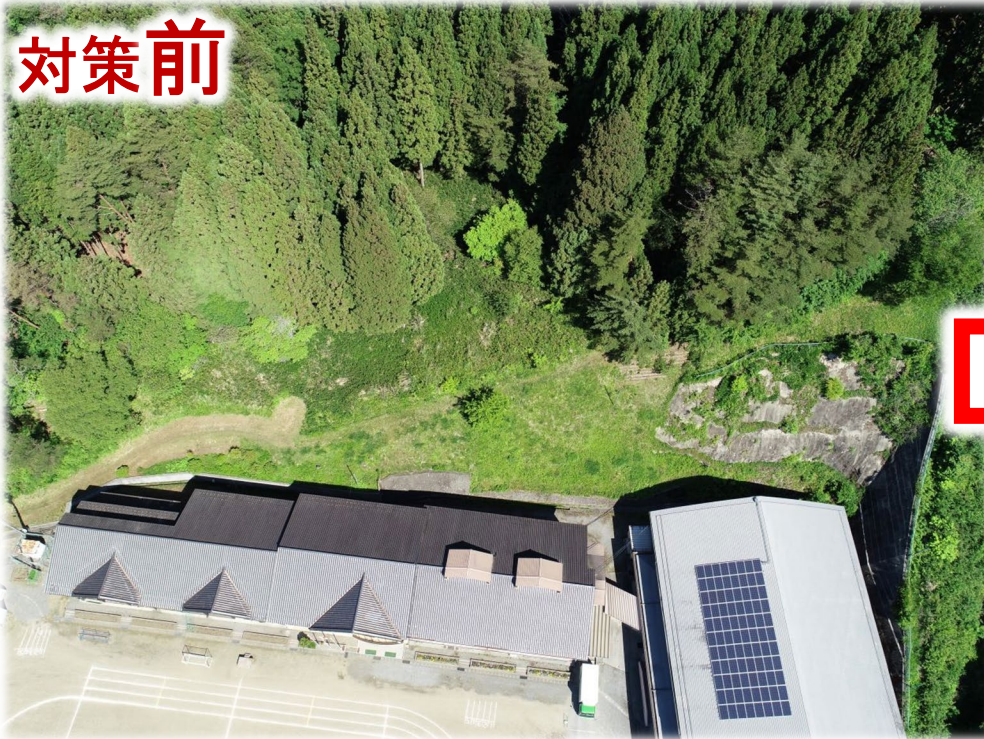
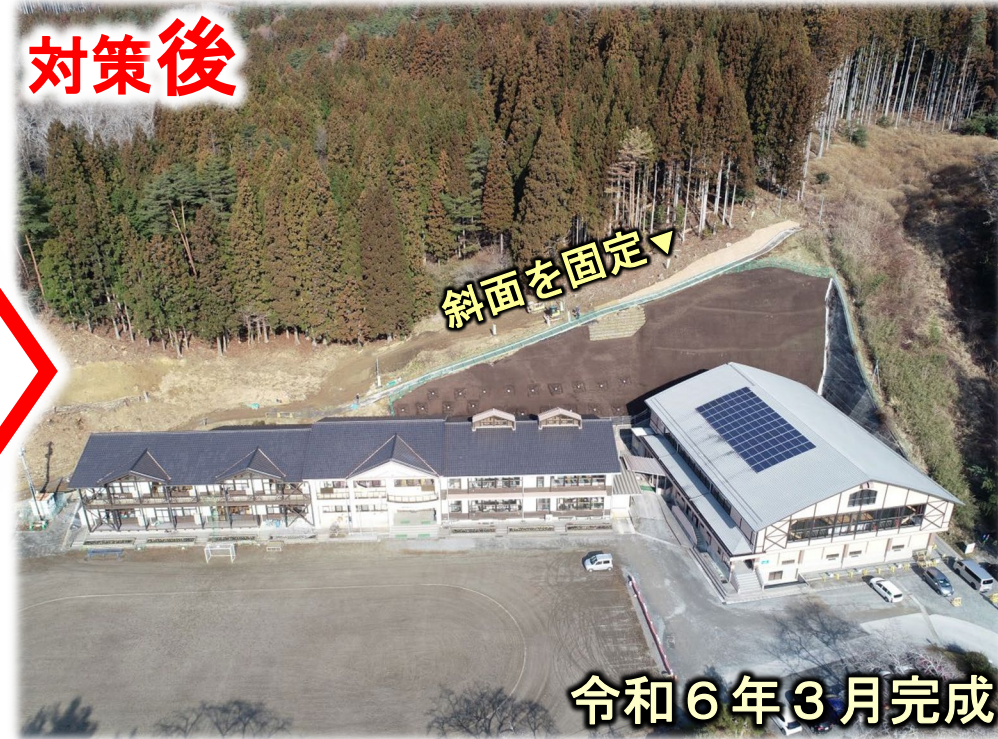
➤ 陸前高田市 神明前

がけ崩れの防止対策を実施し、小学校（避難所）を保全しました。

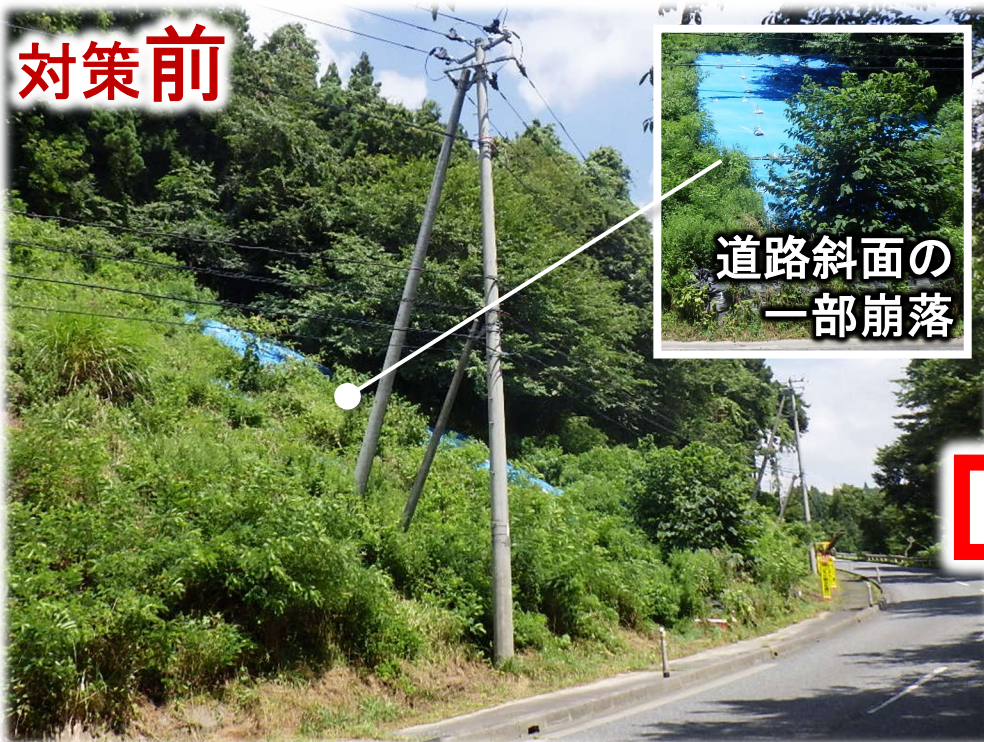
➤ 一関市 舞川地区 (主要地方道一関大東線)

崩落していた道路の斜面を、大雨時でも崩壊しないように枠で固定し、通行止めとなるリスクを低減しました。

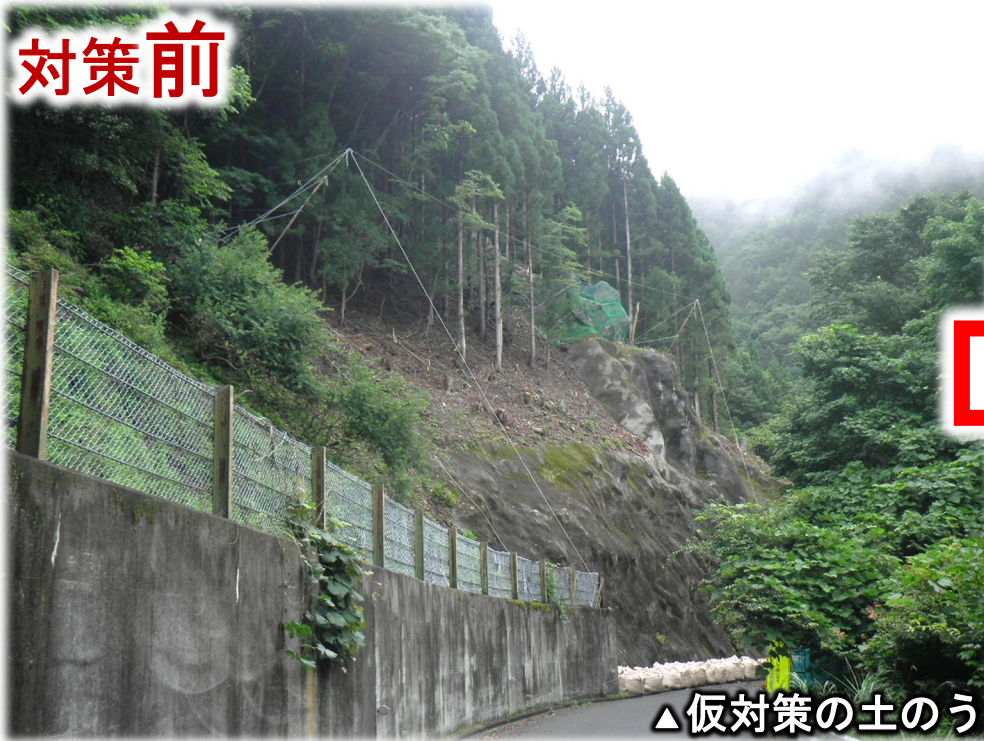
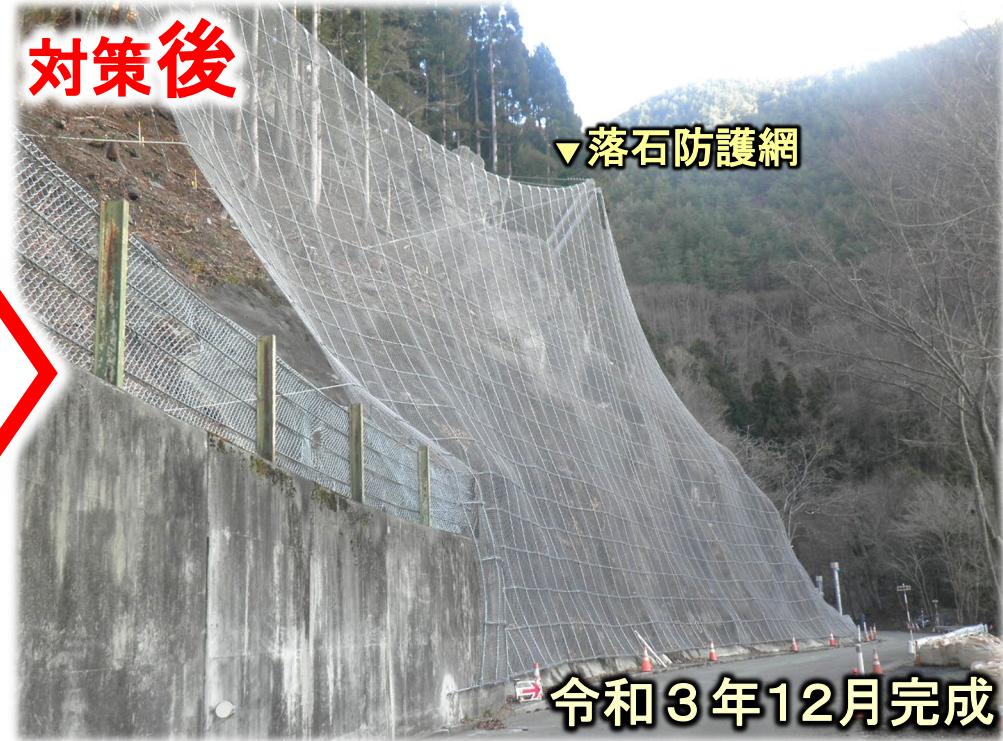
➤ 大槌町 土坂峠地区（主要地方道大槌小国線）

道路の斜面からの落石を防止する網を設置し、通行止めとなるリスクを低減しました。

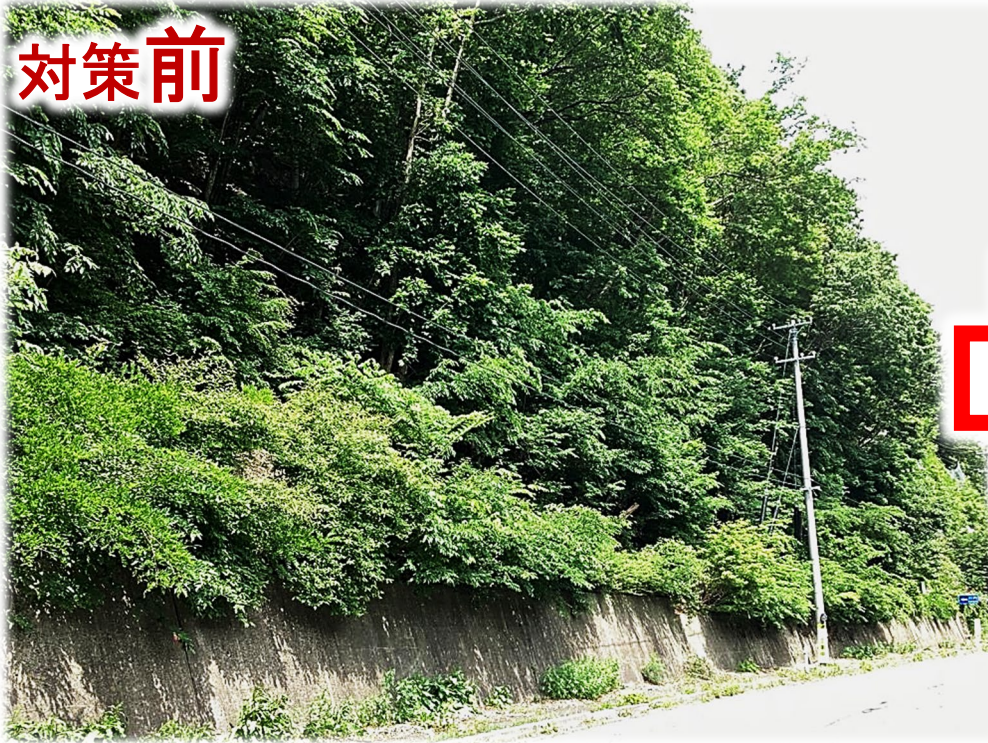
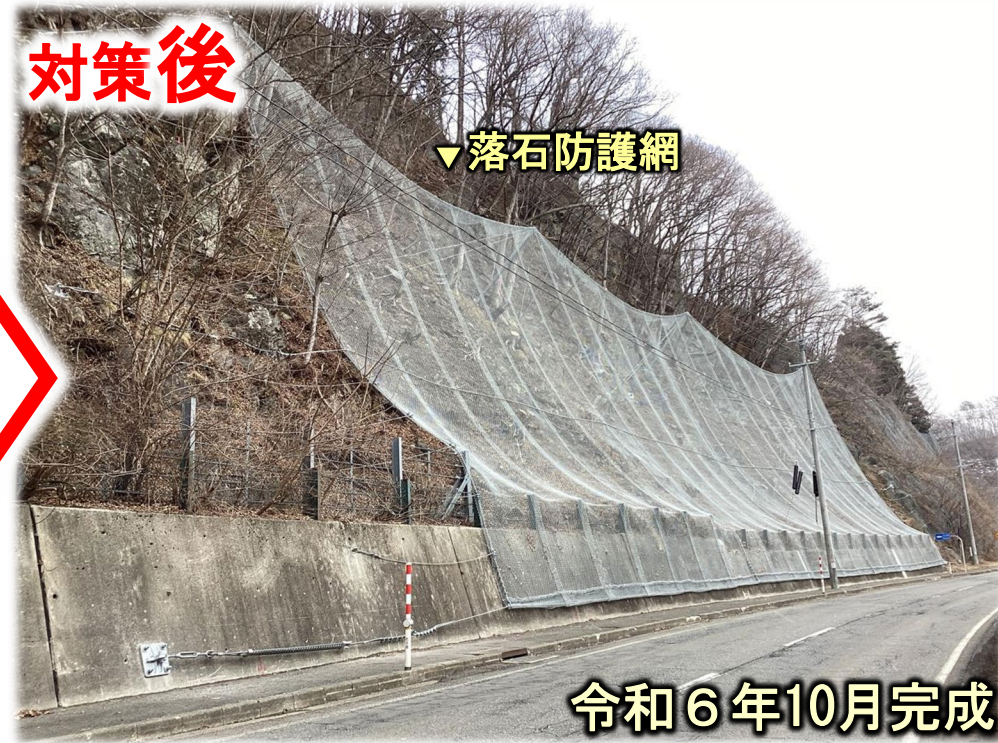
みやこし かわうち
➤ 宮古市 川内地区（一般国道106号）

道路の斜面からの落石を防止する網を設置し、
通行止めとなるリスクを低減しました。
