✧ 岩手県の強靱化 取組事例集

【改訂版】

令和8年6月 岩手県県土整備部

岩手県の強靱化に向けた取組

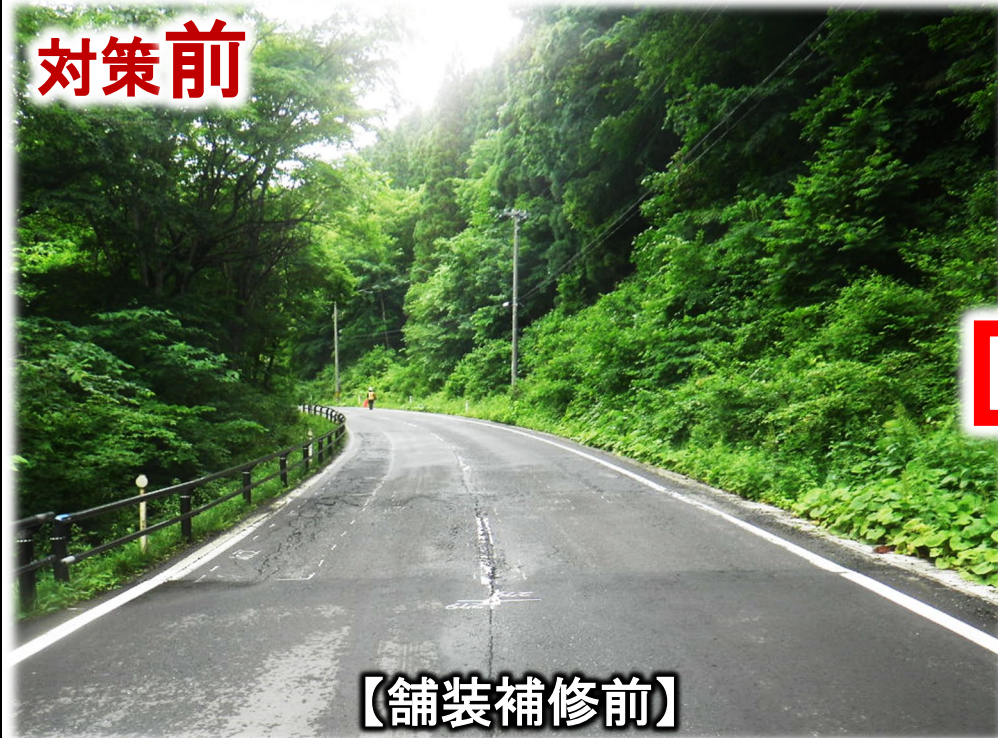
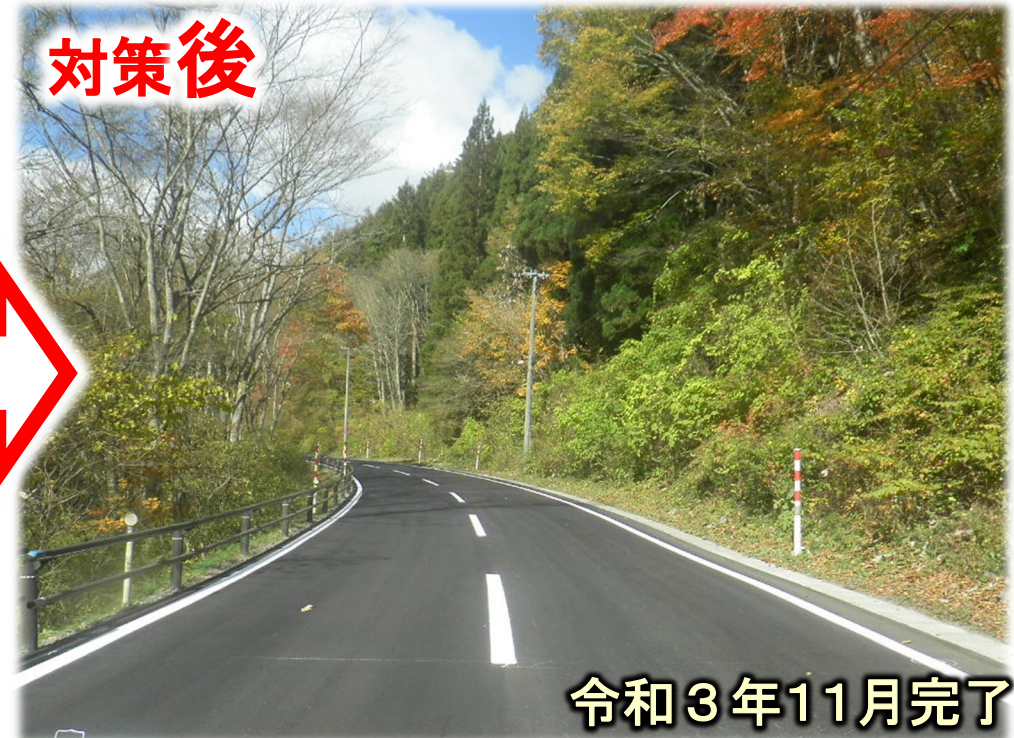
➤ ^{すみたちょう}住田町 ^{こがいさわ}子飼沢地区（一般国道397号）

劣化した舗装を補修したことで、安全に走行できるようになりました。

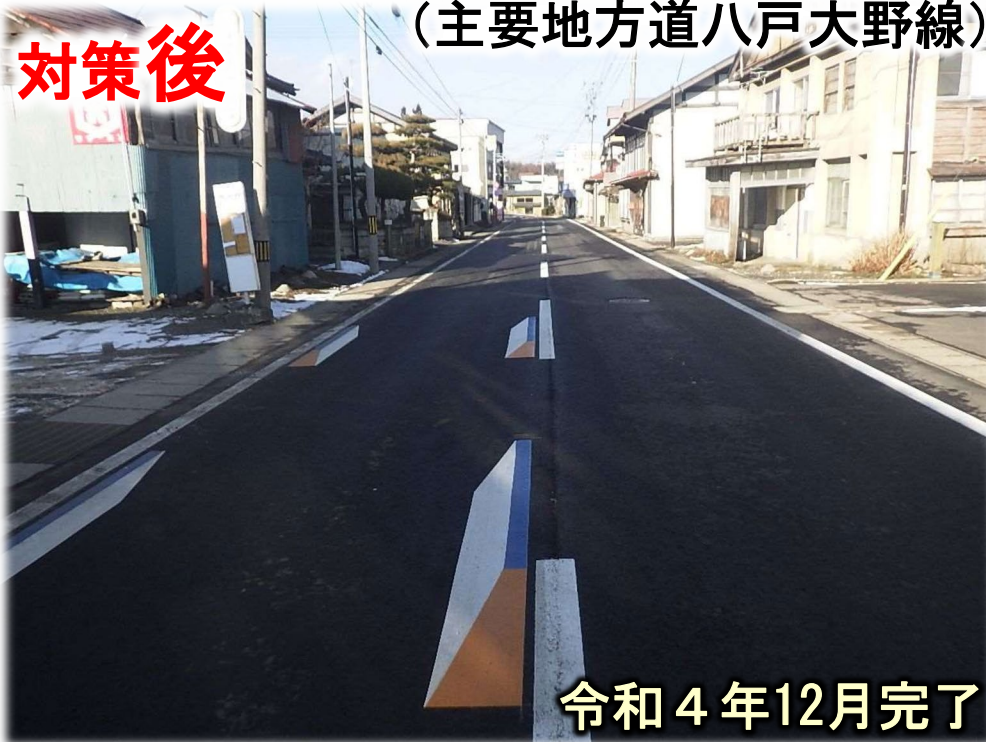
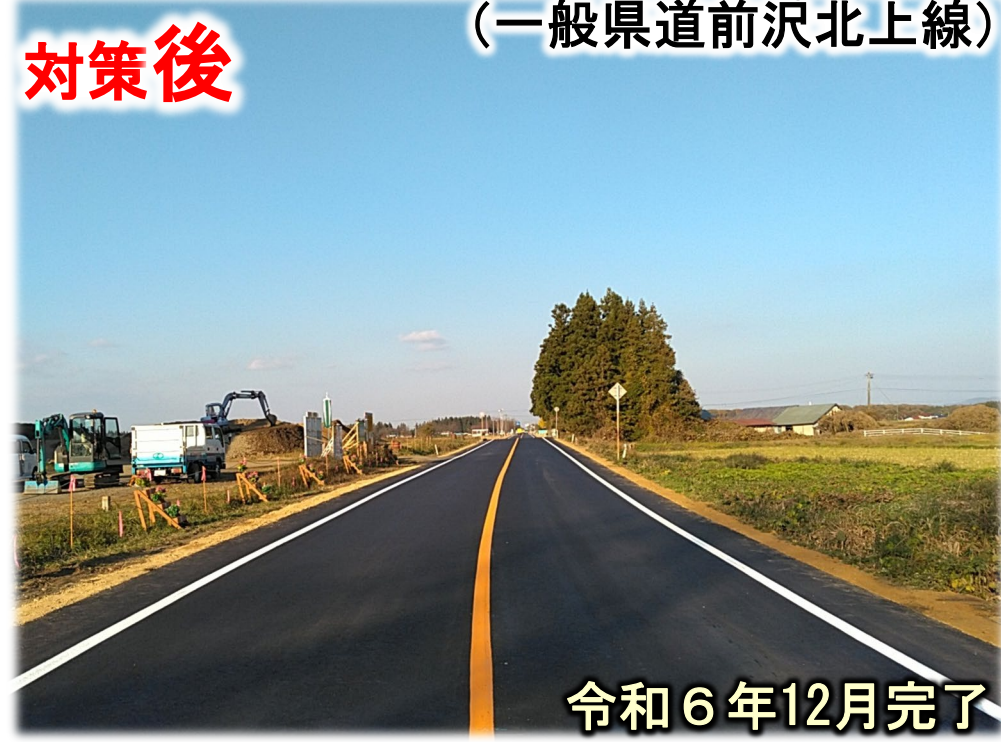
ひろのちょう おおの
洋野町 大野地区
(主要地方道八戸大野線)

劣化した舗装を補修したことで、安全に走行できるようになりました。

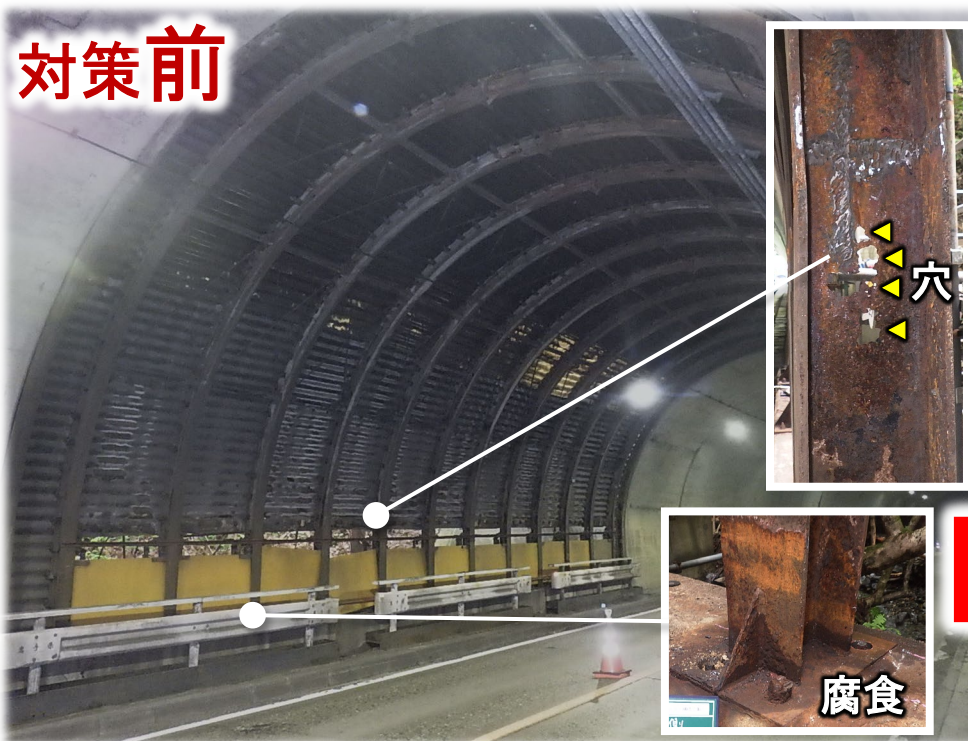
➤ ^{みやこし}宮古市 ^{かしわぎ}柏木スノーシェルター（一般国道106号）

腐食が進んでいた部材の修繕・更新を行いました。

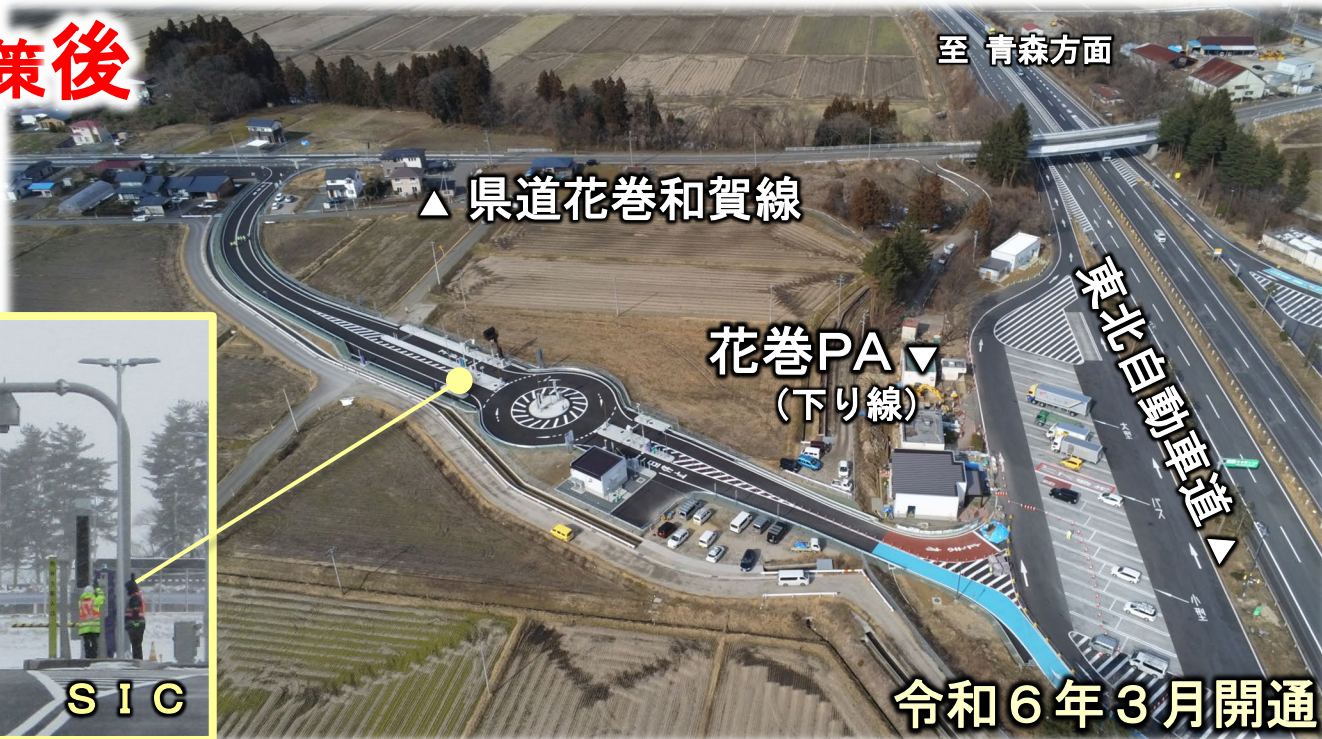
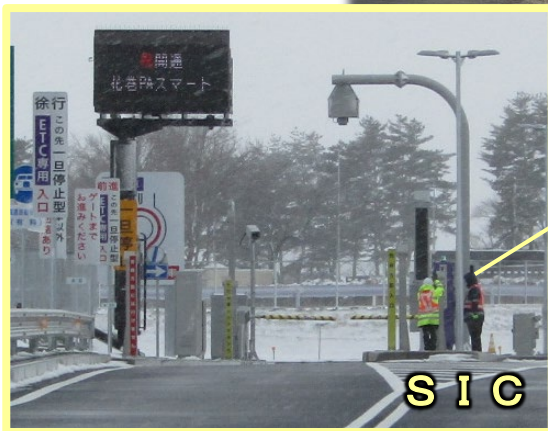
はなまきし はなまき はなまきわがせん
➤ 花巻市 花巻PASIC (一般県道花巻和賀線)

東北自動車道 花巻パーキングエリア (PA、県事業は下り線) にスマートインターチェンジ (SIC※) を設置しました。 (※SICはETC専用のIC)

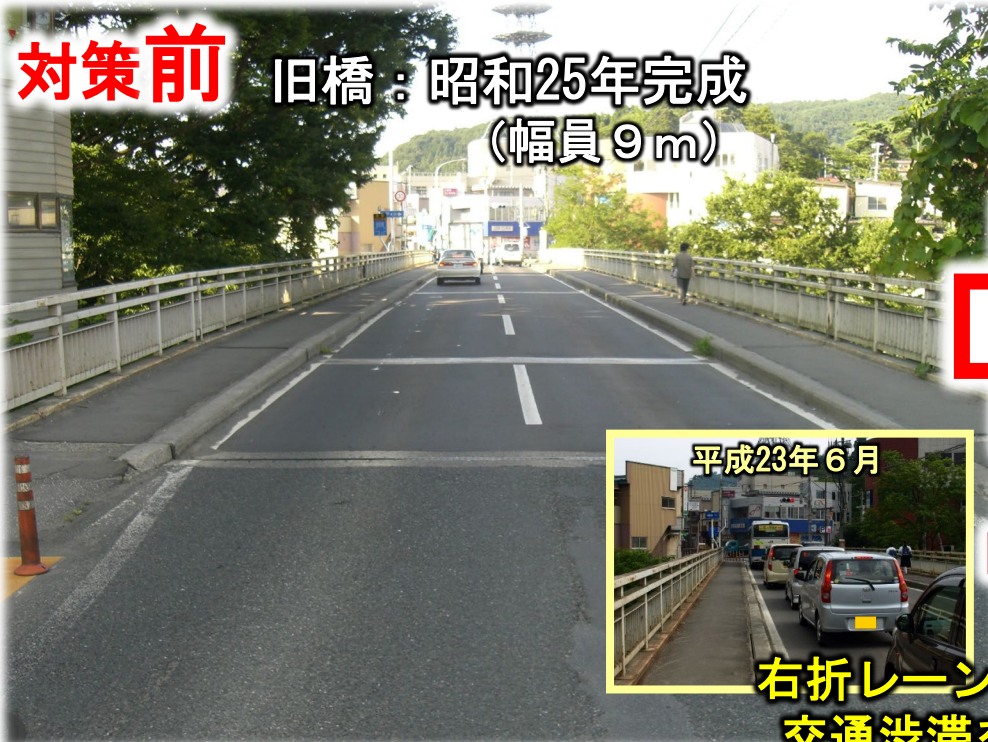
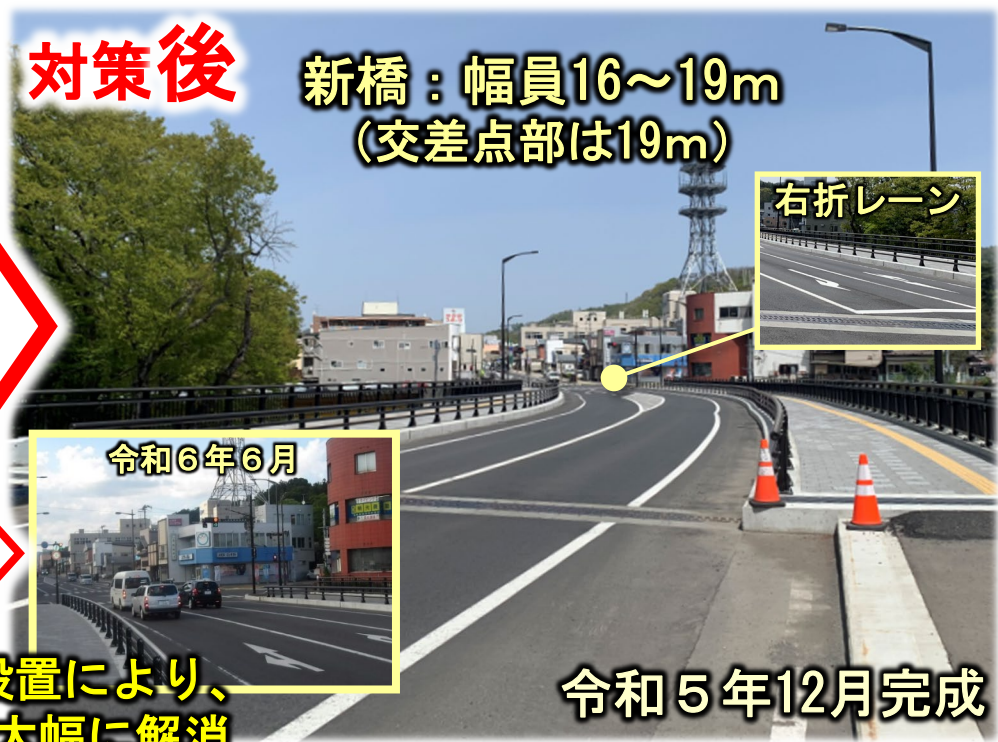
にのへし いわやばし あらせかみたおもてせん
➤ 二戸市 岩谷橋（荒瀬上田面線）

旧橋：昭和25年完成
（幅員9m）

新橋：幅員16~19m
（交差点部は19m）

右折レーン設置により、
交通渋滞を大幅に解消

都市の円滑な交通を確保するため、都市計画道路を整備しました。

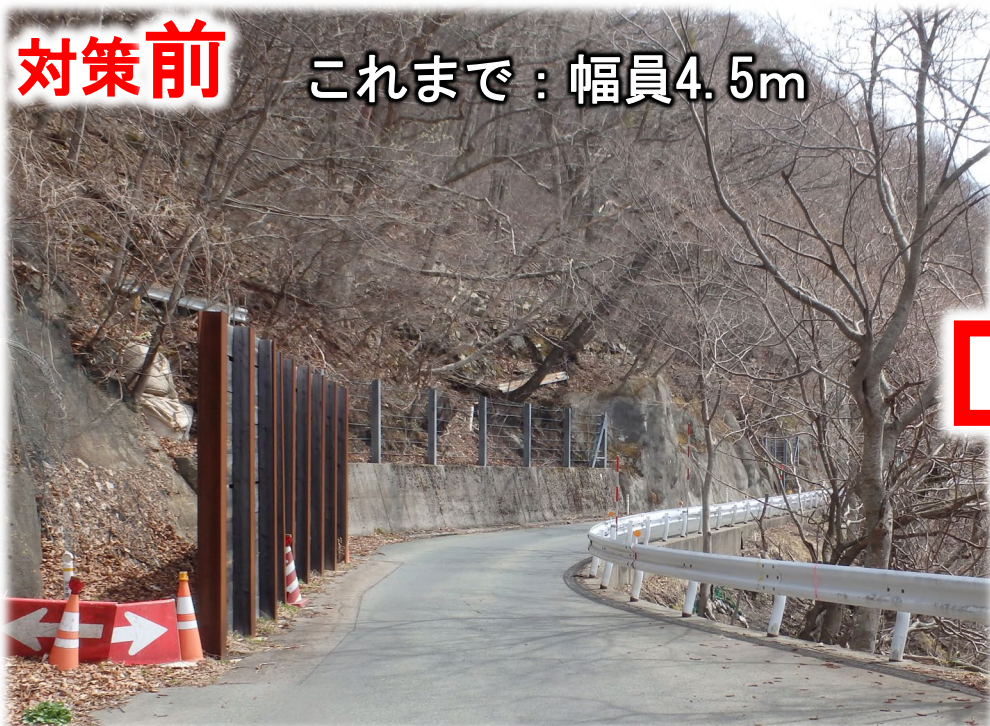
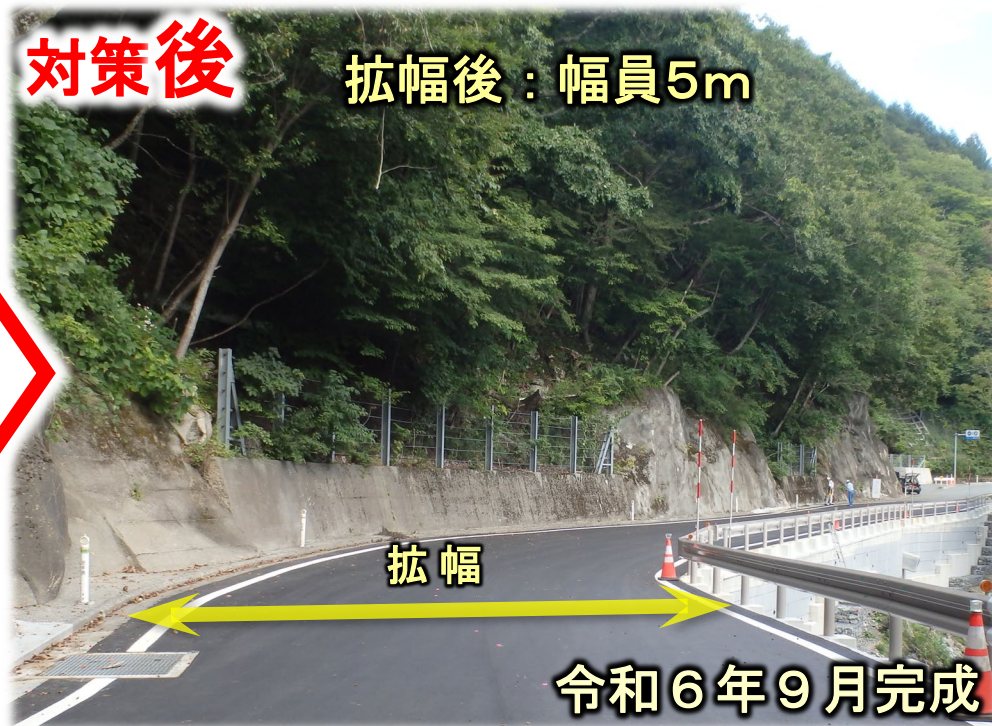
とおのし 遠野市 ふうふきとうげ 笛吹峠地区 かまいしとおのせん （主要地方道釜石遠野線）

これまで：幅員4.5m

拡幅後：幅員5m

大型車同士のすれ違いが困難であったため、道路を拡幅しました。

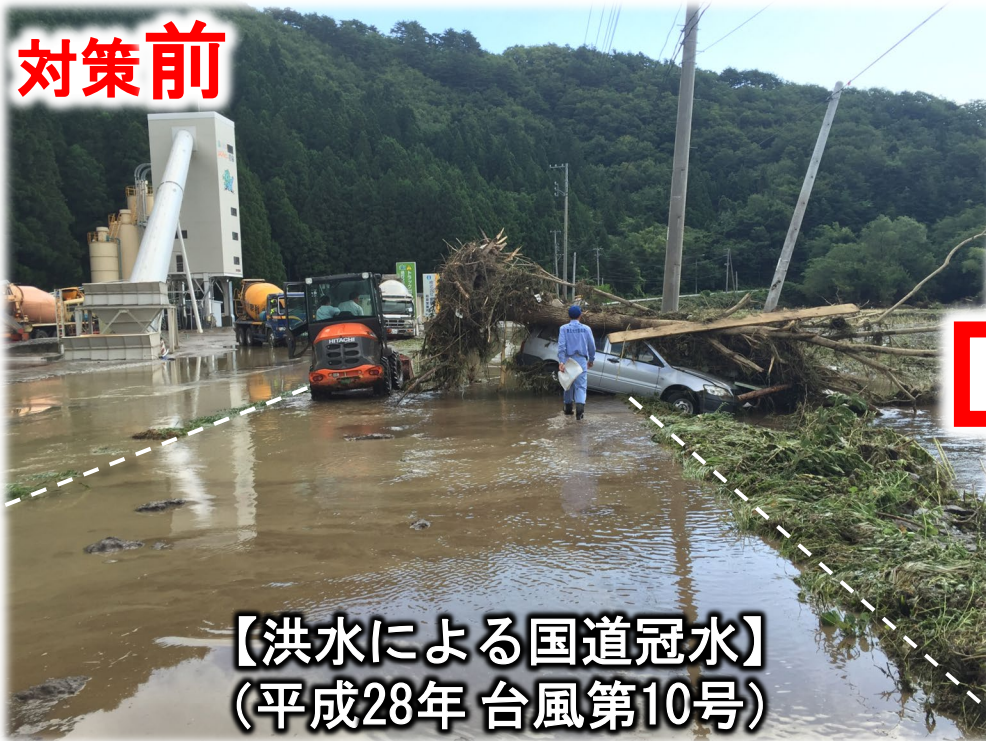
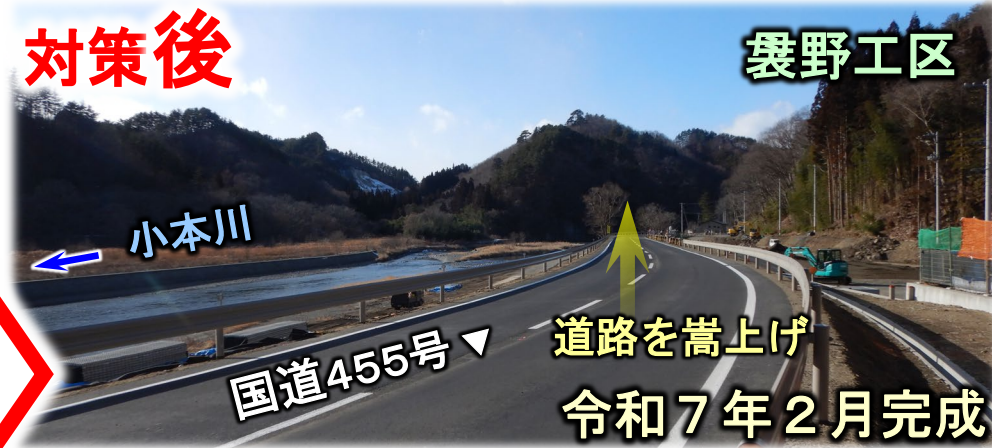
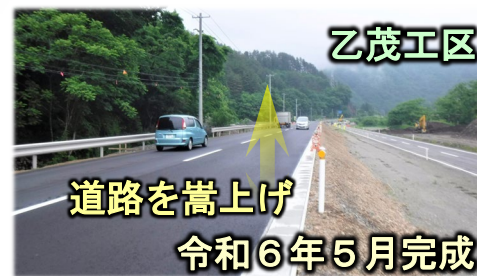
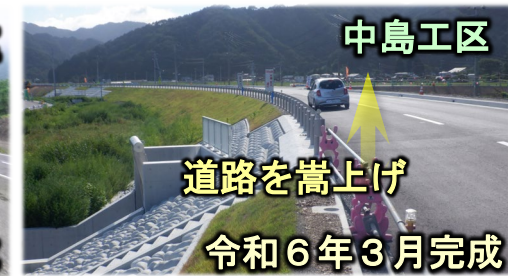
➤ 岩泉町 乙茂工区（一般国道455号）

平成28年 台風第10号での被害を受けて、
洪水の際の道路の冠水対策として、道路の嵩上げなどを行いました。

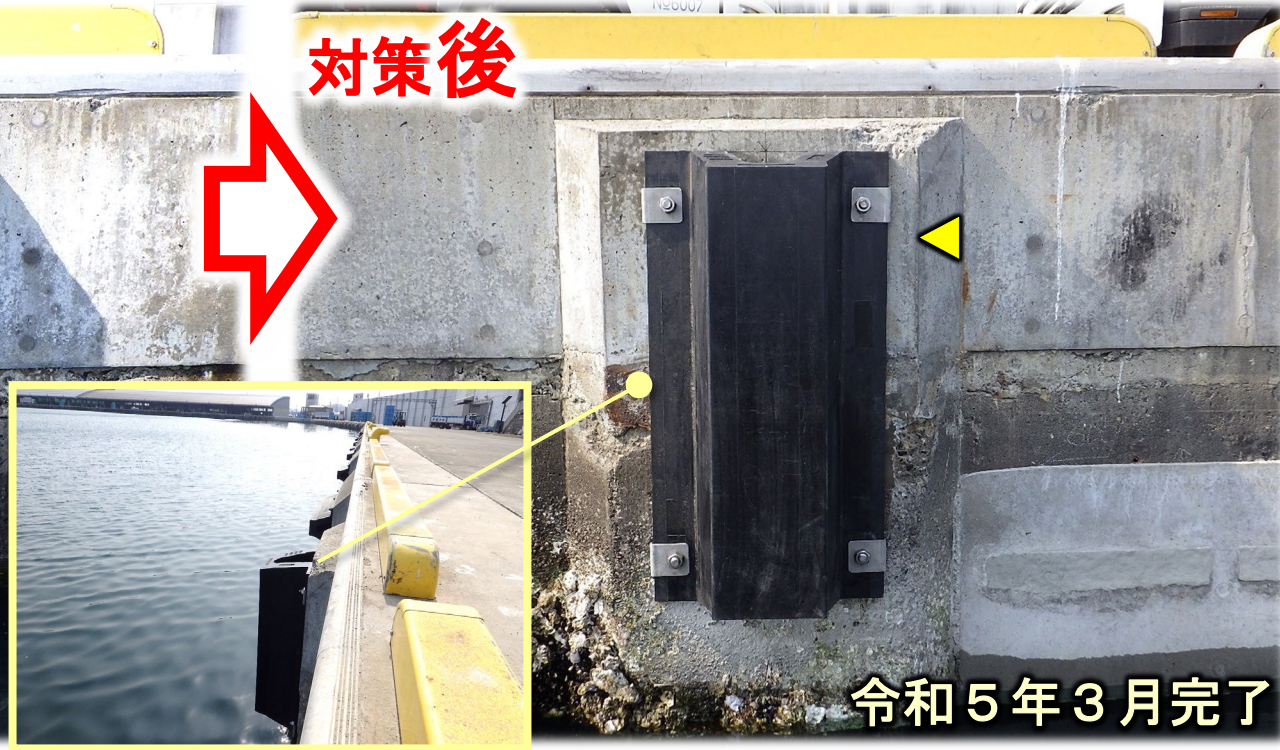
みやこし みやここう くわがさき
宮古市 宮古港 (鋤ヶ崎地区)

【防舷材の破損】

破損していた防舷材※を更新したことで、船舶が安全に係留できるようになりました。
(※防舷材は船舶と岸壁の間のクッション材)
