### 第3節 土壌・地下水汚染対策（平成16（2004）～令和4（2022）年度）

##### (1) 原状回復に係る施工システム基本設計

「岩手・青森県境不法投棄現場の原状回復に係る施工システム基本設計」（抜粋）

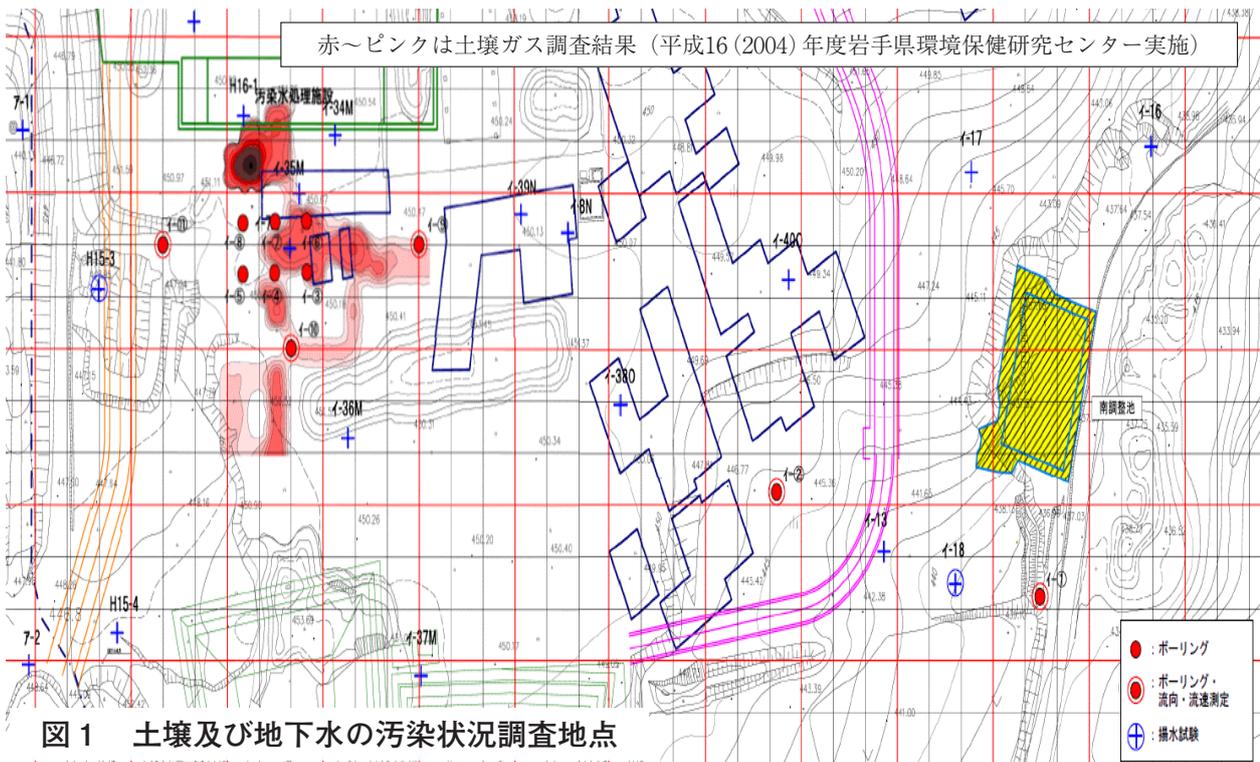
図1 土壤及び地下水の汚染状況調査地点

調査箇所	調査内容
ベンゼン及び有機塩素化合物による土壤汚染		イ-7 周辺 (イ-③~⑪)	土壤汚染の広がり(水平方向、深度方向、濃度分布)を明らかにするため、9箇所新規ボーリング、コア採取、VOC濃度測定実施。
ベンゼン及び有機塩素化合物による地下水汚染	高濃度汚染	イ-7 周辺から西側県境 (イ-③~⑪+H15-3+イ-7)	水質汚染の状況を把握するため、 ①11箇所採水・検査実施。 ②H15-3の地下水について、現行排水処理施設で処理し、水質検査実施。 ③3箇所で流向、流速測定。
	低濃度汚染	イ-18 周辺 (イ-①~②+イ-13+イ-18)	水質汚染の状況を把握するため、 ①2箇所新規ボーリング、コア採取、VOC濃度測定。 ②4箇所採水・検査実施。 ③イ-18の地下水について、現行排水処理施設で処理。 2箇所で流向、流速測定。

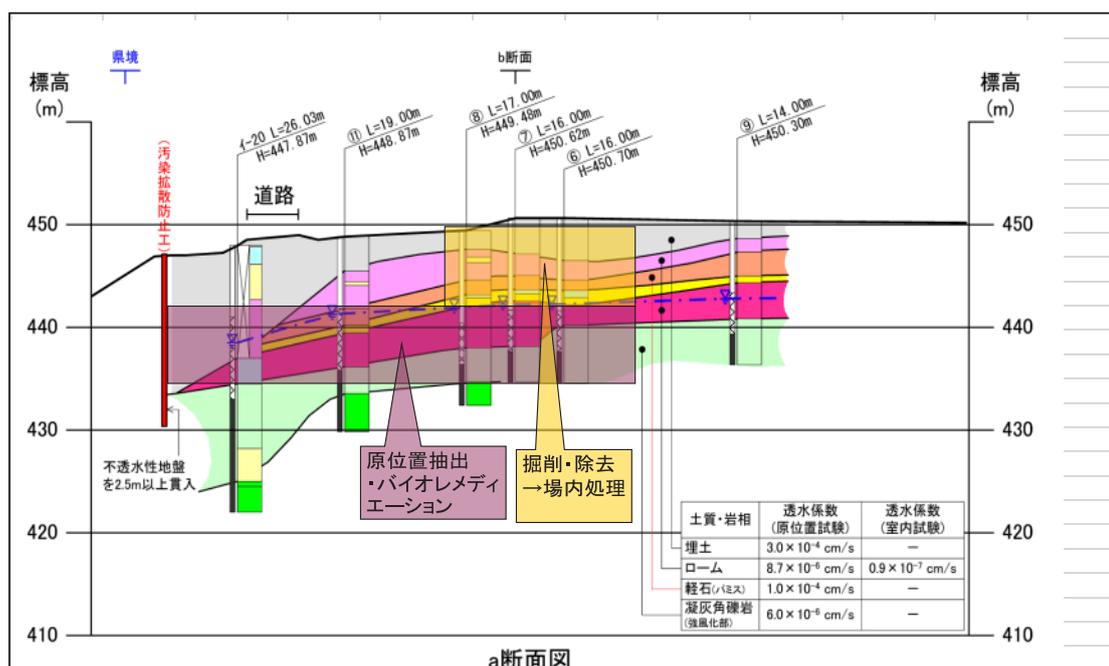
図2 現場断面図

イ 不飽和帯の汚染域（図2参照）は、必要に応じて鋼矢板を打設して汚染土壌を掘削・除去し、ホットソイル工法で場内処理し、環境基準以下であることを確認後、埋め戻しに活用する。

ウ 飽和帯の汚染域（図2参照）は、原位置において、揚水等による汚染の抽出処理とバイオレメディエーション等による分解処理を併用する。

VOC汚染が地下17m程度に達していることから、地下水位（8m程度）より上の不飽和帯と下の飽和帯に分けて処理技術を適用することを提言する。

不飽和帯、特に高濃度汚染については、掘削・除去し、ホットソイル工法等で場内処理することが適切である。

飽和帯については、原位置において、揚水等による汚染の抽出処理とバイオレメディエーション等による原位置分解処理を併用することが適切である。

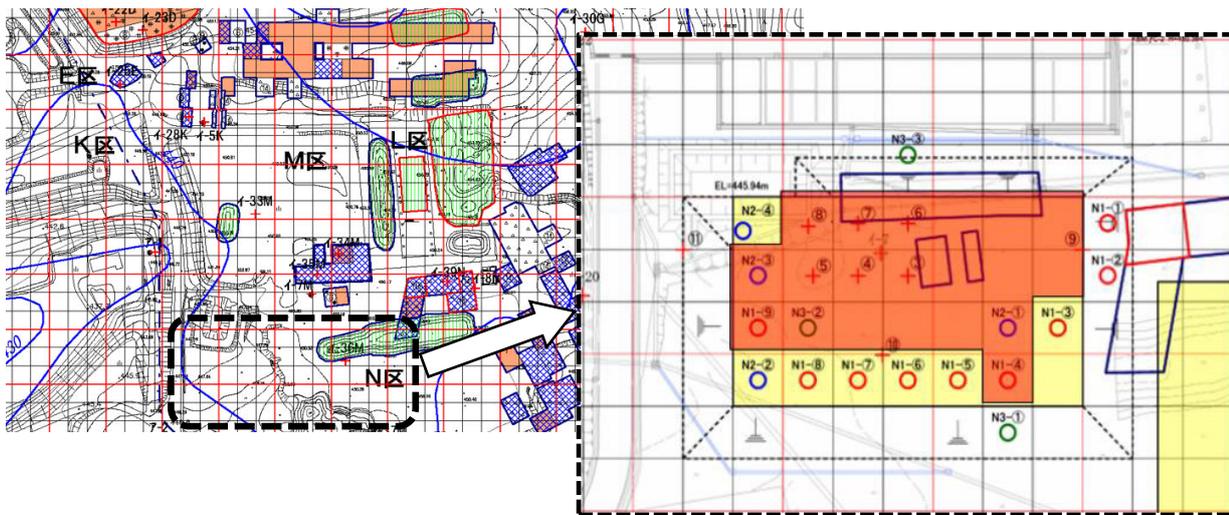
図3 N地区不飽和帯の浄化対象エリア

N地区不飽和帯（地下水面より上の部分）の汚染除去は、ホットソイル工法により実施することとした。浄化エリアは、平成17（2005）年と平成19（2007）年に調査を行った不飽和帯の汚染状況調査で確定させた図3の赤色の網かけした範囲とした。

N地区には覆土などの非汚染土壌も存在することから、汚染土壌と非汚染土壌とに区分し、汚染土壌に対してホットソイル工法を実施した。

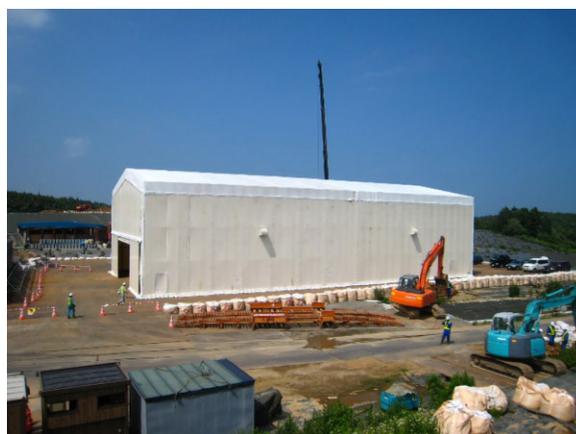
写真2 ホットソイル養生テント

ホットソイルの実施に先立ち、ホットソイル工法で使用する生石灰の量及び養生時間の現地試験を行った。生石灰の過剰使用を防ぐために添加量を精査するとともに、VOCを揮発させるために必要となる養生時間を確認して、確実に浄化できるよう対応した。

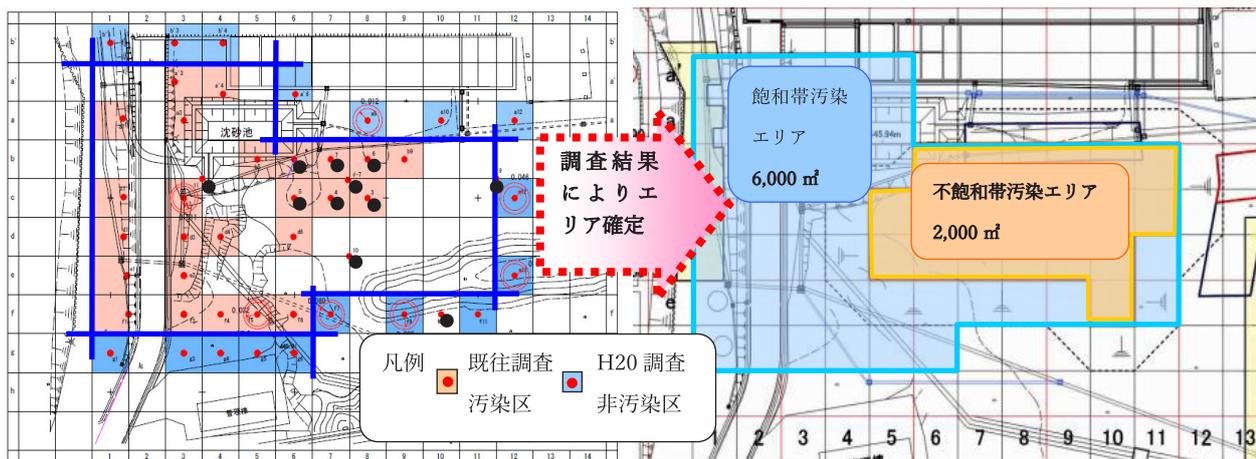
図4 調査地点、汚染境界線及び汚染エリア

分析の結果、いずれの検体も土壤環境基準を超過していない場合は、当該メッシュの内側を汚染区域とし、土壤環境基準を超過した場合は、更に1メッシュ外側のメッシュをボーリングして同様に分析を行い、非汚染区域の境界を確認するまで調査を行うことにより汚染区域を特定した。その結果、飽和帯の汚染エリアは6,000㎡となった。

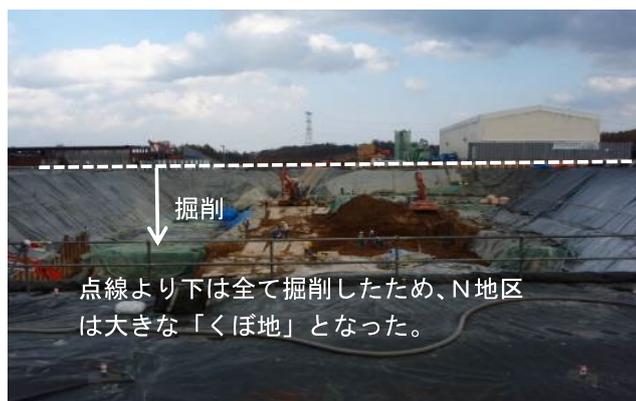
写真3 不飽和帯の掘削状況

ドラム缶の撤去を含め、不飽和帯の汚染土壤を掘削・浄化したことにより、VOC汚染の最大の供給源を絶つことできた（写真3参照）。

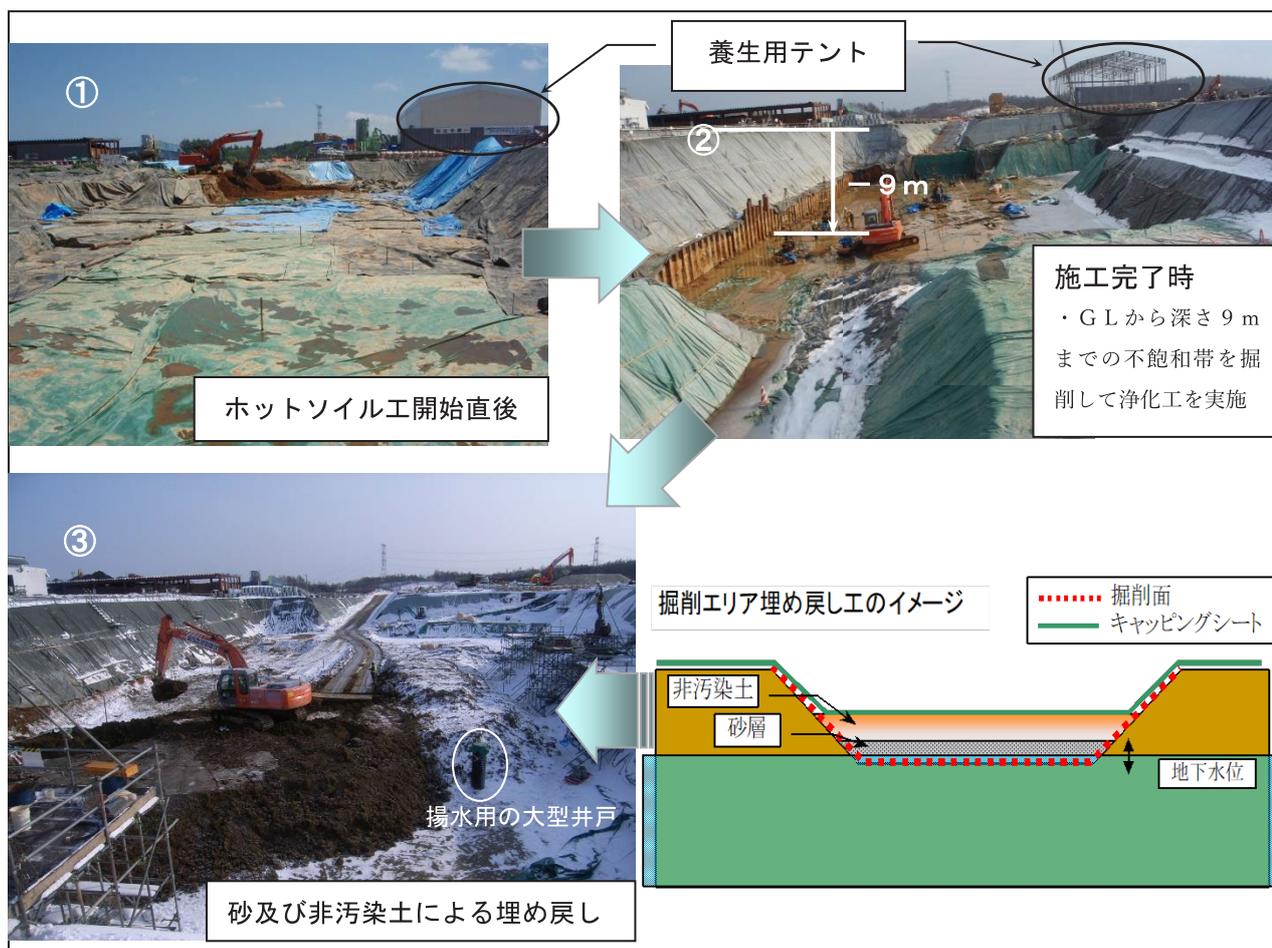
図5 N地区の掘削及び埋め戻しの状況

なお、不飽和帯の再汚染を防止するため、N地区の地下水位を一定に保つ必要があるため、埋め戻しに当たり揚水して地下水位をコントロールするための大型井戸も6本設置するなどして、単に埋め戻すだけでなく、浄化が容易となるような工夫を重ねた。

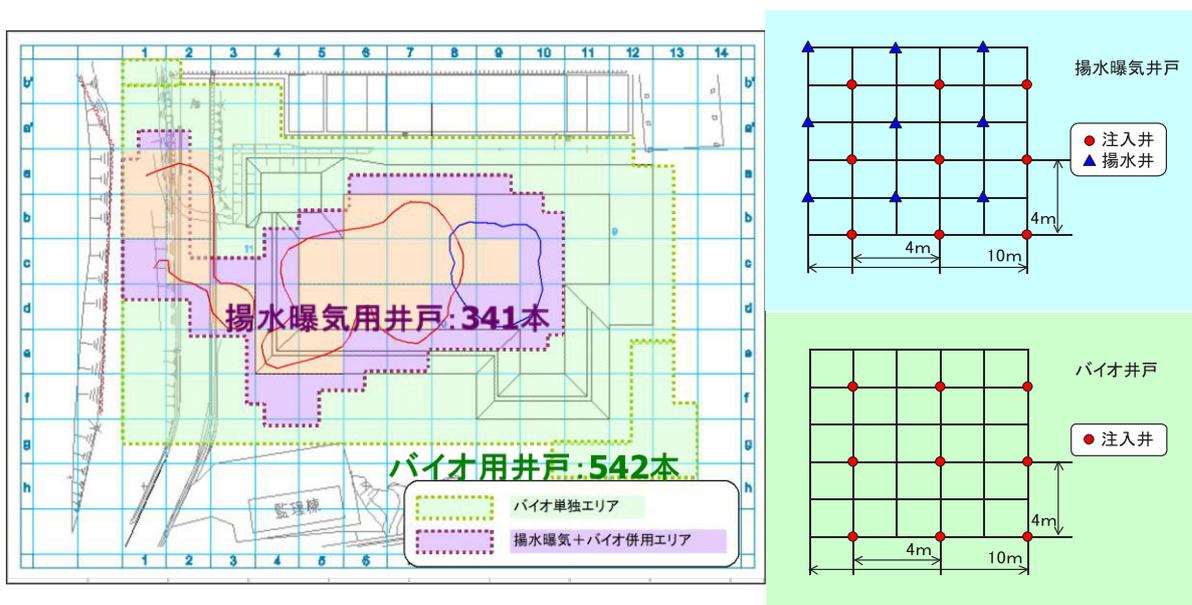
図6 揚水ばっ気及びバイオの運用概念図

③ 土壌の高濃度汚染エリア、地下水の高濃度汚染エリア、土壌汚染エリア、地下水汚染エリアをすべて勘案した浄化対策エリア区分は図6のとおり。

④ N地区全体で運用区域を2つに分け、地下水の上流側を東エリア、下流側を西エリアに分けて、東エリアから運用を開始することとした。

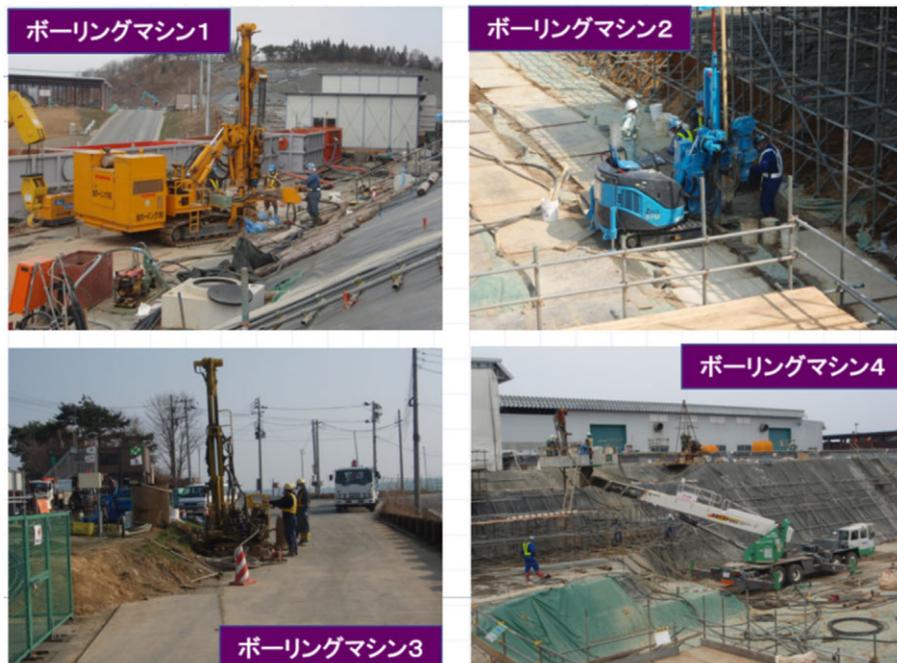
写真4 各種ボーリングマシン

井戸の設置については、地形等様々な作業条件が異なることから、様々なボーリングマシンを準備した。作業効率、コスト等、様々な面を考慮しつつ、なるべく早く作業が進むように工夫して作業を行った。

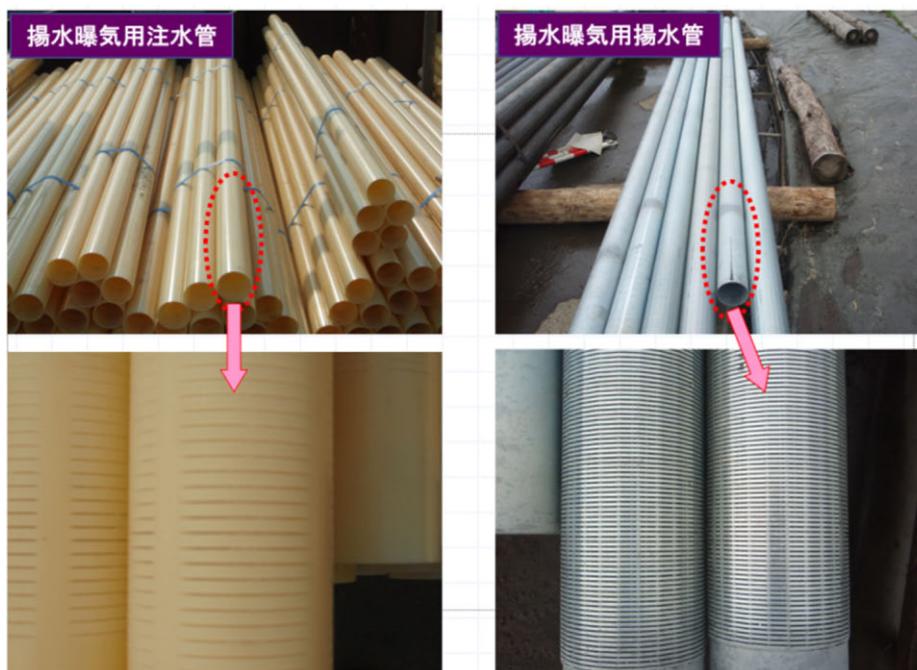
写真5 スリット（細い切れ目）加工した注水管及び揚水管

なお、注水ではそれほど圧力がかからないためコストを重視して樹脂製の管とした一方で、揚水では一定の力がかかることから運用面を考慮した金属製の管とした。

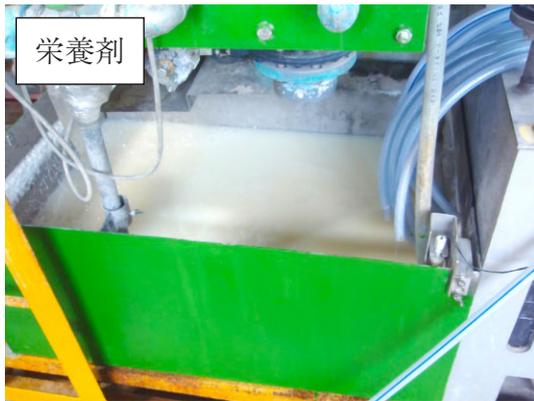
写真7 バイオレメディエーション栄養剤  
(乳白色の液体)

バイオレメディエーション井戸への栄養剤は4月下旬から開始した。栄養剤の土量当たりの標準注入量に沿って、1セット当たり毎分4Lの注入を12セット（1度に3区画分）

準備して、少しでも早く浄化が開始されるよう、1日13時間程作業して注入を進めた。

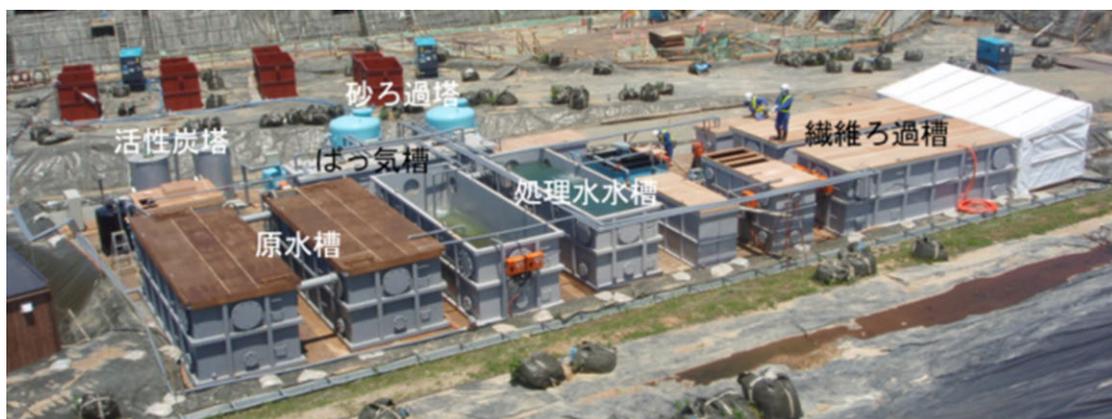
写真9 水処理施設の全景（経費削減のため建屋なし）

揚水ばっ気の運用は、6月下旬から開始し、水処理施設も、同時期に本格的な運用を開始した。揚水井戸から一斉に揚水して、水処理施設にポンプアップして汚染された水を処理した。水処理施設は高い位置にあることから、処理後の浄化水は自然流下の原理も利用しながら全量注水のための水として利用した。水処理が適切に行われていることを水質分析で確認しながら、徐々に運用時間を長くして、最終的には24時間で運用した。

水処理施設の能力ということでは、エリア全体でジクロロメタンが高いが、原水のジクロロメタンが54mg/L（基準の2,700倍）という高い値が検出されている状況でも、ばっ気、砂ろ過等の処理を行い、最終的な処理水では、0.002mg/L以下（環境基準の10分の1）まで処理することができた。

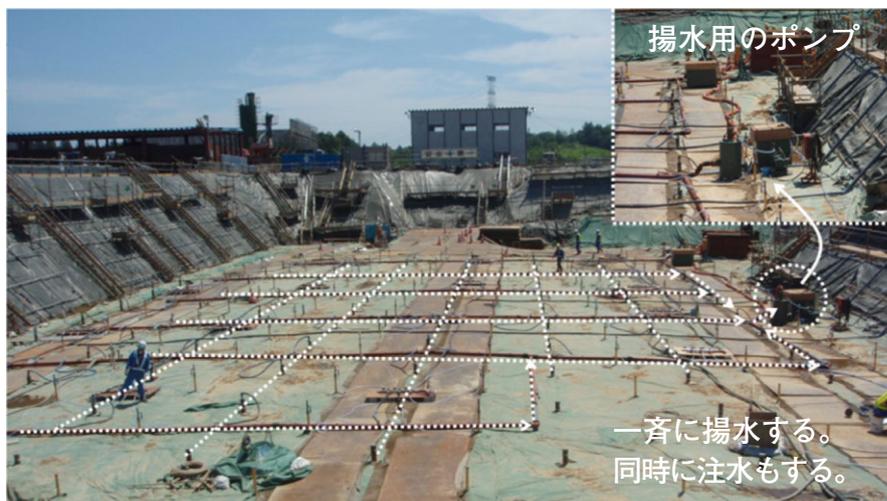
写真10 一面の揚水井戸からポンプアップしている様子

揚水量は、平均とすると136m<sup>3</sup>/日、注水は平均すると140m<sup>3</sup>/日といったデータとなっており、バランスが取れた運用ができていた。

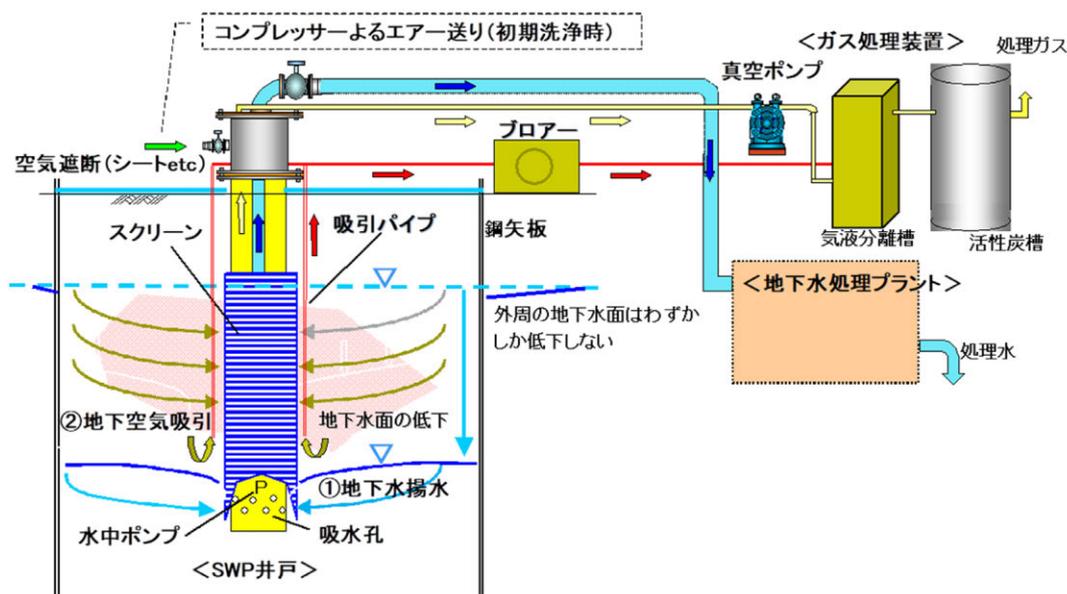
図8 土壌ガス吸引の概念図

- 1) 矢板で汚染区画を区切り、エリアの中心部に特殊な構造をしている井戸を設置。
- 2) 特殊な井戸で地下水を一気に引き抜いて、地下水位を汚染のある深度まで下げる。
- 3) 地下水を下げたことで、まずは地下水の汚染を除去。
- 4) その後も継続して、特殊な井戸で引き続けることと合わせて、井戸の両脇に設置した吸引パイプで土壌中の空気も強い力で引き上げ、ガスを引くことで汚染物質も回収。
- 5) ポンプが特殊な形状をしているので、矢板で仕切られている中の真空度が相当程度高くなることを利用し、その力で浄化を進めていくというもの。

なお、浄化の効果を試すために比較的汚染濃度の高い場所を試験エリアとして選定することとして、新たにドラム缶が確認されたN地区の東端部にて実施することとした。

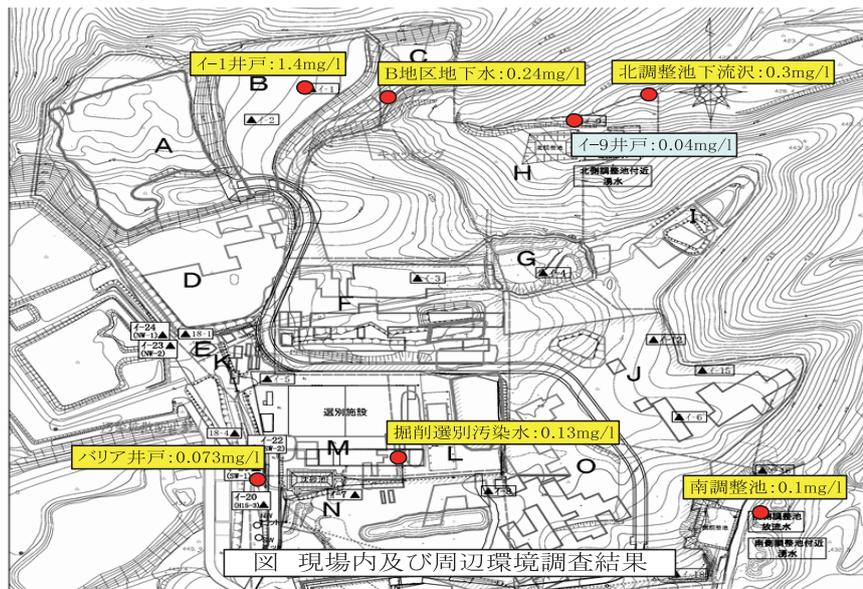
図9 現場内及び周辺環境における1,4-ジオキサンの検出状況

本現場内及び周辺環境での汚染状況を確認したところ、B地区を中心として複数地点から1,4-ジオキサンが環境基準を超過して検出された（図9参照）。

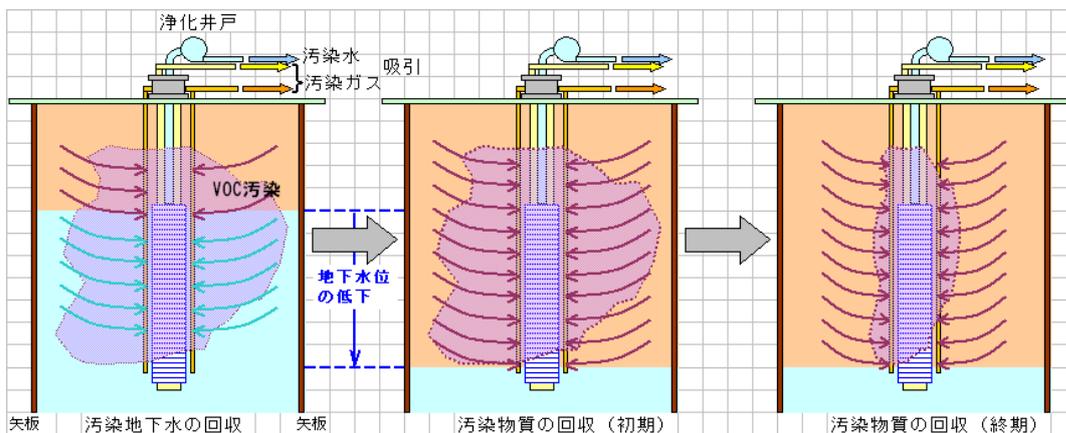
図13 減圧土壤ガス吸引工法による浄化概念

平成22（2010）年5月からN地区の東端部において実施していた浄化試験は、8月中旬で終了した。1回の期間を45日間（1クール）として、2回の計90日間（後半の45日間：2クール）浄化して、それぞれの時点で土壌、地下水及び地下空気の汚染濃度、負圧、地下水位、揚水量及び風量などを測定して浄化の状況を確認した。最終的には試験対象地の土壌を採取して、浄化効果を確認した。

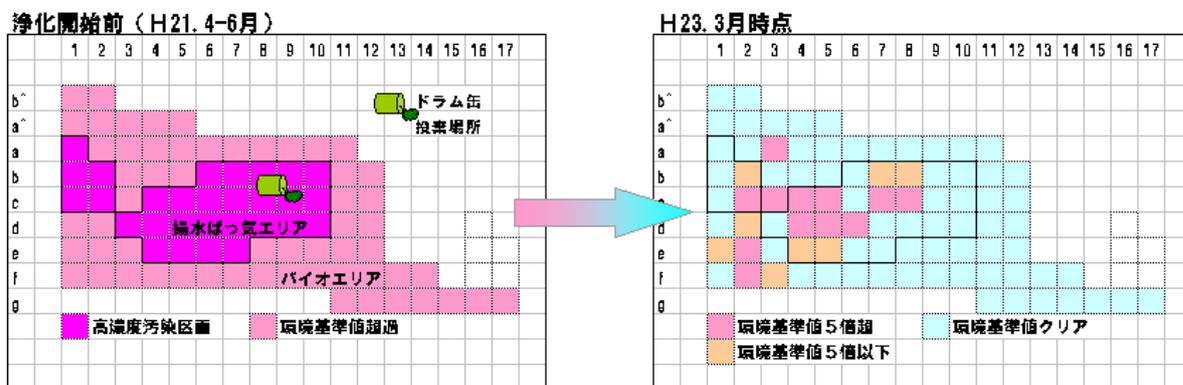
図15 N地区の浄化進捗状況

このペースで浄化が進捗すると、平成24（2012）年度末までに全区画で環境基準値以下への浄化が見込まれた。

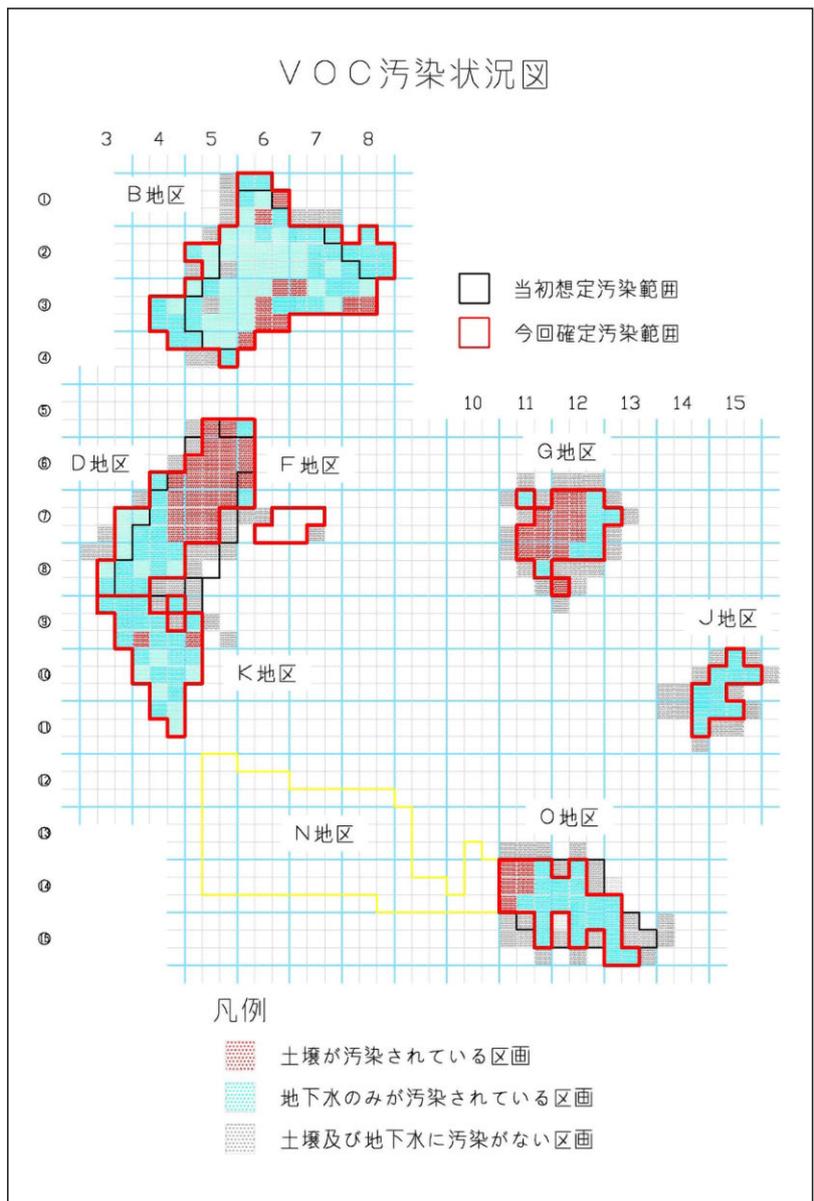
図17 7地区の汚染状況

汚染濃度については、D地区のドラム缶埋設場所付近で非常に高く、土壌及び地下水のそれぞれにおいて環境基準値の1～10万倍のVOC汚染を確認。その他、B、G及びO地区で環境基準値の100倍～1,000倍の汚染が確認された（**表13**のとおり）。

汚染範囲区画数		
	当初想定	今回調査	増減
B地区	56	77	+ 21
D地区	44	46	+ 2
F地区	6	6	0
G地区	21	21	0
J地区	10	10	0
K地区	30	26	- 4
O地区	35	25	- 10
合計	202	211	+ 9

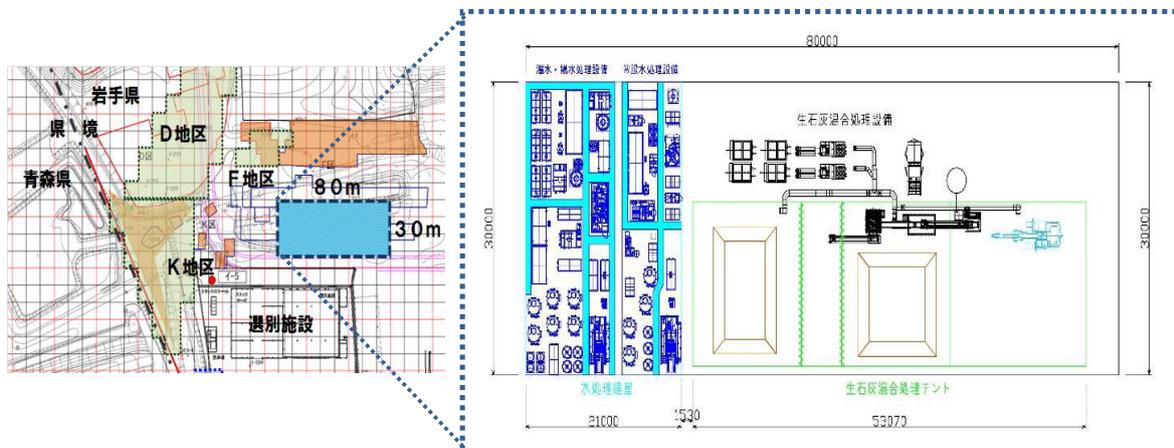
① 県境域水処理設備

浄化工事に併せて、浄化工に必要となる①県境域水処理設備、②濁水・揚水水処理設備、③生石灰混合設備をF地区に設置した。設置終了後は速やかに運用を開始した。

県境域の汚染地下水の処理とともに地区内の地下水位を制御するための水処理施設。揚水原水に濁度はほとんどないものの、D地区揚水はVOC濃度が高いため、促進酸化処理を付加した処理設備とする。

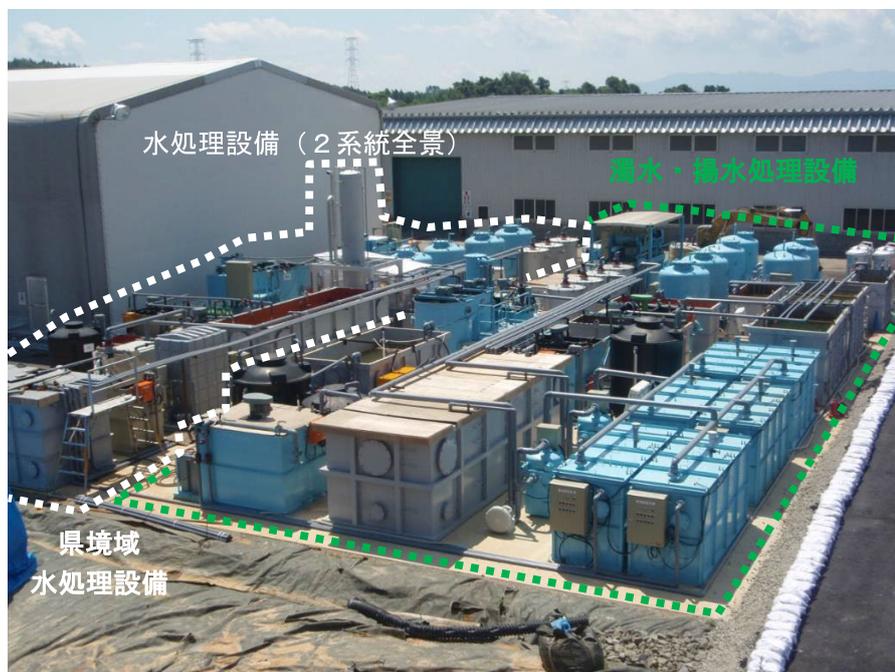
写真12 7地区浄化のための水処理施設2系統

地下水位面以下の掘削による汚染を伴った濁水、掘削面への降雨によって発生する濁水、掘削立坑からの釜場揚水にて揚水する汚染地下水等を処理する水処理施設。

重金属・VOC・濁度を調整する処理設備とする。【処理能力：20 t / h】

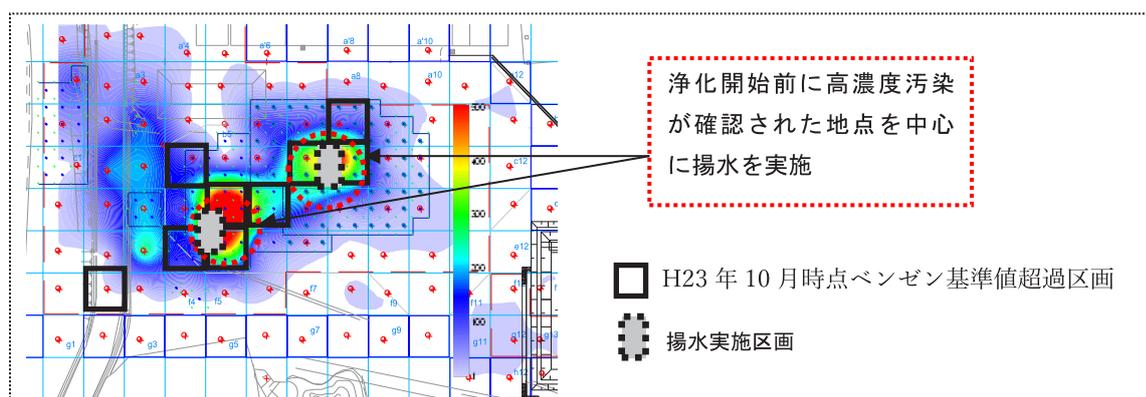
図20 揚水浄化実施図

汚染の残った区画については、主にベンゼン（一般的には好気性環境下で分解）及び1,2-ジクロロエタンでバイオレメディエーション浄化による分解が進行しにくい傾向であった。これまでバイオレメディエーションによる浄化を実施してきたが、汚染残留区画の多くで濃度が低下しにくい状態にあることが確認され、地下水のORPの上昇（嫌気性バイオによる浄化に適さない状態）などもみられることから、バイオレメディエーション浄化以外で汚染物質の積極的な低減を図るために、現場設備にて速やかに対応できる地下水揚水を実施することとした。併せて2か月に1回実施していたモニタリングを、当面半月に1回実施し、地下水揚水による濃度低減効果の確認を行い、並行して地下水揚水以外の対応方法（好気性環境下でのバイオレメディエーションや化学的処理など）についても検討することとした。

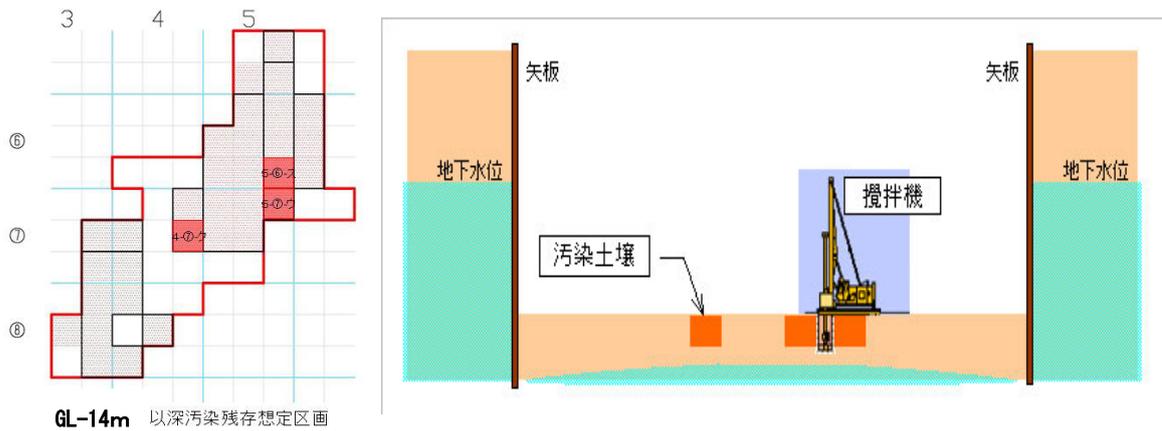
図21 D地区でのフェントン工法適用概念図

工法	掘削除去	バイオ	鉄粉	フェントン
長所	<ul style="list-style-type: none"> <li>・確実な汚染除去</li> <li>・安価（既設生石灰混合処理施設利用）</li> <li>・施工期間最短</li> <li>・短期浄化完了</li> </ul>	<ul style="list-style-type: none"> <li>・現場内実績あり</li> </ul>	<ul style="list-style-type: none"> <li>・施工期間短い</li> <li>・浄化完了短い</li> </ul>	<ul style="list-style-type: none"> <li>・施工期間短い</li> <li>・浄化完了短い</li> <li>・ベンゼン対応可</li> </ul>
短所	<ul style="list-style-type: none"> <li>・土留め不足</li> </ul>	<ul style="list-style-type: none"> <li>・施工期間長い</li> <li>・浄化期間長い</li> <li>・ベンゼン対応難</li> </ul>	<ul style="list-style-type: none"> <li>・ベンゼン対応難</li> <li>・現場内実績なし</li> </ul>	<ul style="list-style-type: none"> <li>・現場内実績なし</li> </ul>
工期	○	×	○	○
施工可能性	×(○)	○	○	○
費用	○	△	△	△
ベンゼン対応	○	△(×)	×	○
現場内実績	○	○	×	×
判定	×(○)	×	×	◎

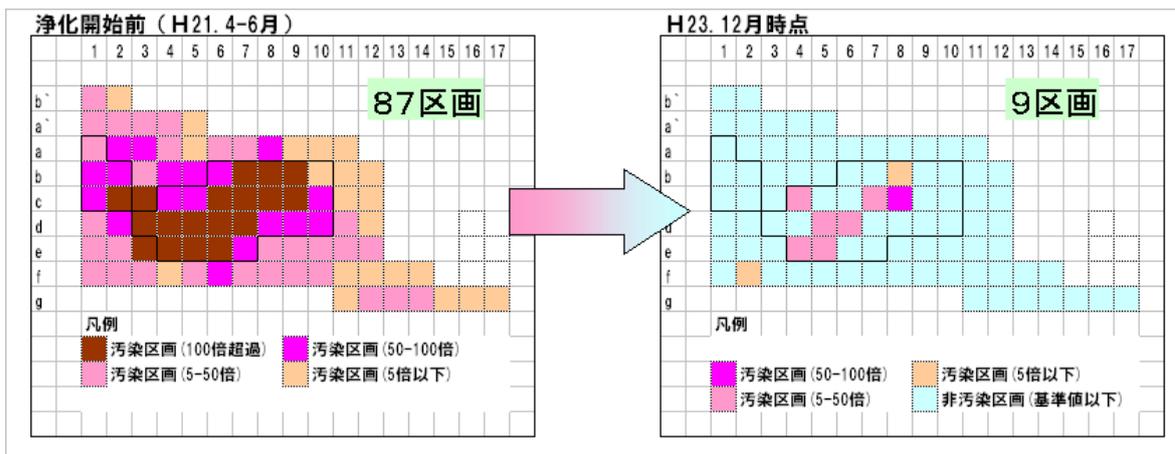
図22 汚染濃度の変化（基準値超過区画）

最新のモニタリング結果は12月末時点（以降は厳冬期のため実施できず）のものとなるが、浄化対象87区画中78区画（89.7%）で地下水が環境基準値以下の状況となった。

N地区においては、これまでバイオレメディエーションによる浄化を実施してきたが、汚染が残留している9区画の多くでベンゼン等の濃度が低下しにくい状態であったことから、汚染物質の積極的な低減を図るために地下水揚水を実施した（厳冬期前の11月～12月までの1か月間）。

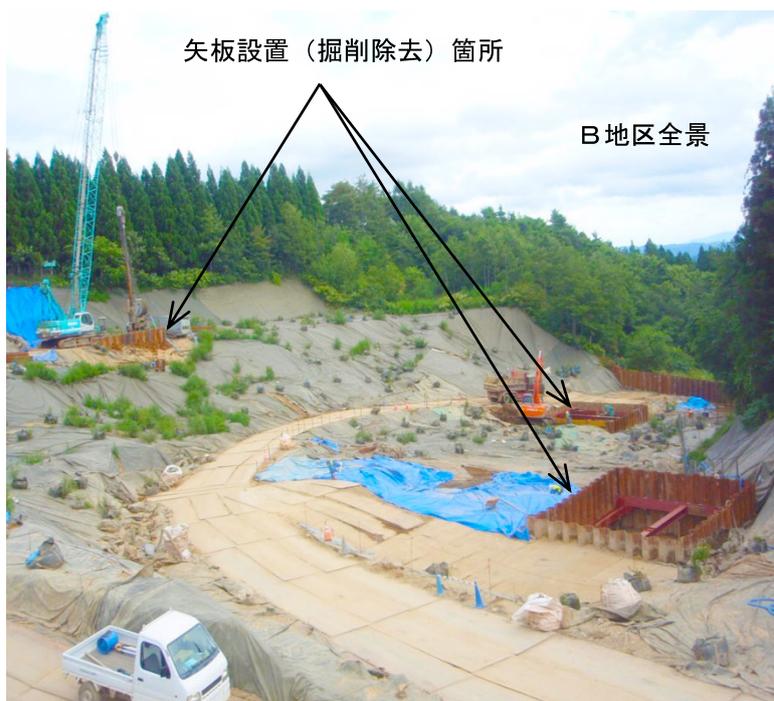
- ① 不飽和帯の浄化完了(写真は重金属汚染箇所を掘削除去している状況)。
- ② 飽和帯浄化のために地形整形を行い、集水井を設置(掘削除去した立て坑も活用)して汚染水を集めて浄化を実施。

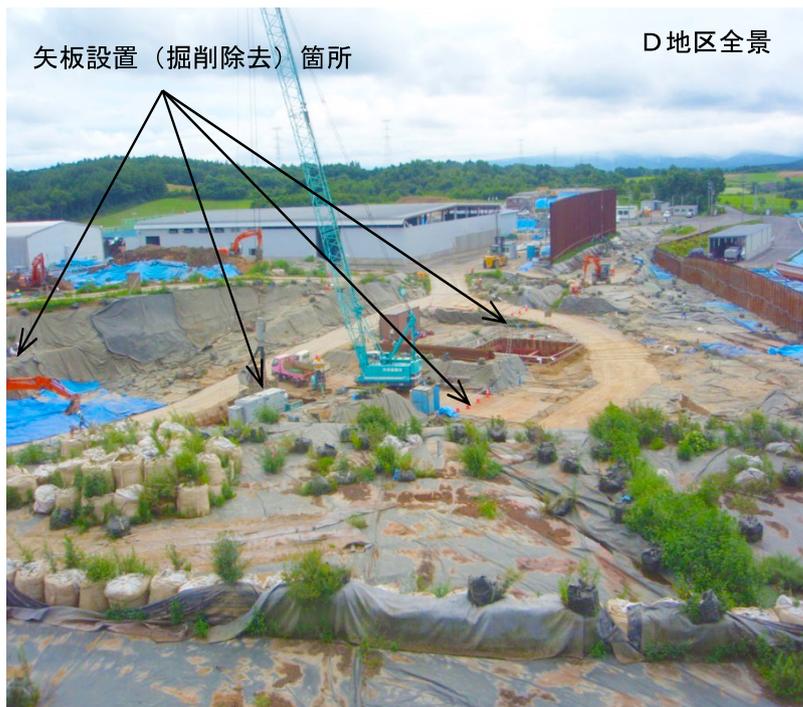
- ① 高濃度VOC汚染及び重金属汚染区画は掘削除去（外部搬出又はホットソイル）の作業に着手。
- ② 写真は掘削除去のための鋼矢板打設中の様子。

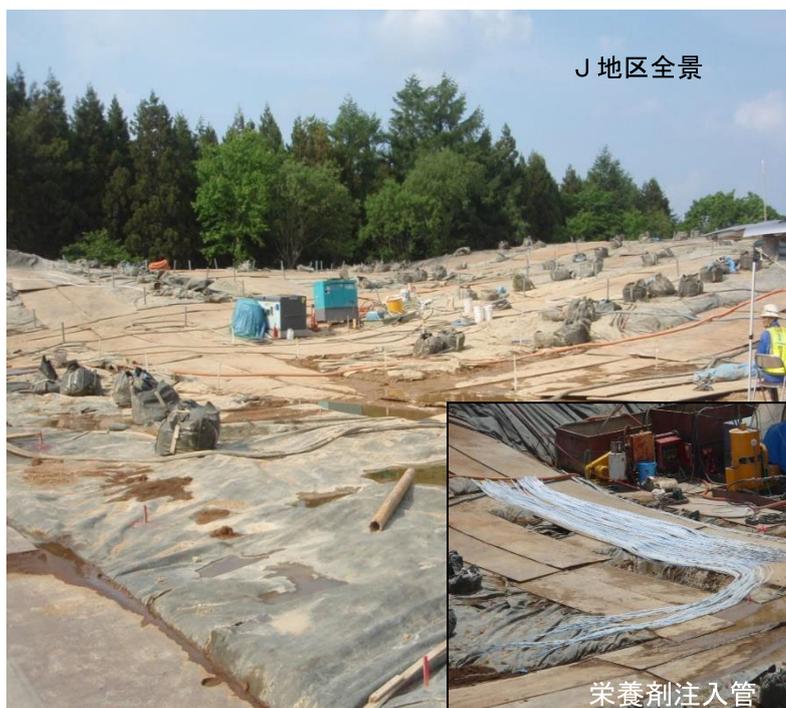
- ① 不飽和帯の浄化が完了。
- ② 飽和帯のバイオレメディエーション用の井戸設置・栄養剤の注入を終了しモニタリングを実施。
- ③ 写真は井戸設置の様子。

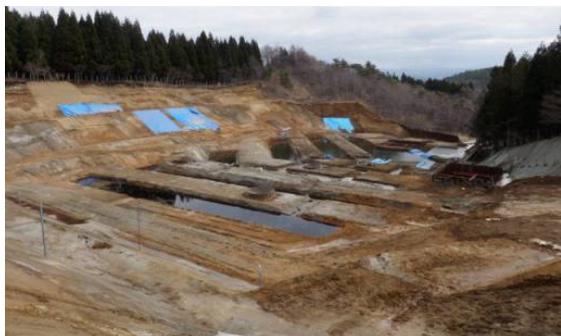
写真14 D地区施工状況  
(VOC高濃度汚染範囲)

VOC高濃度汚染部、重金属部では土留工の設置が完了し、汚染土壌の掘削除去を進めた。掘削が完了した立坑を利用し、釜場揚水による浄化を開始した。

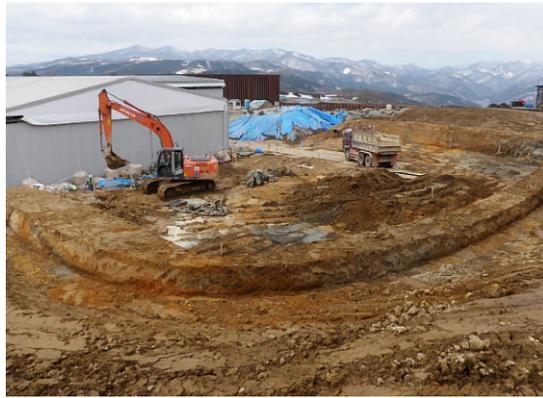
写真16 F地区施工状況

浅い深度のVOC汚染土壌は掘削除去し、生石灰混合処理設備にて浄化処理した。VOC汚染土壌及びVOC汚染地下水は、掘削影響範囲に水処理設備及び生石灰混合処理設備が存在するため、フェントン工にて浄化処理した。

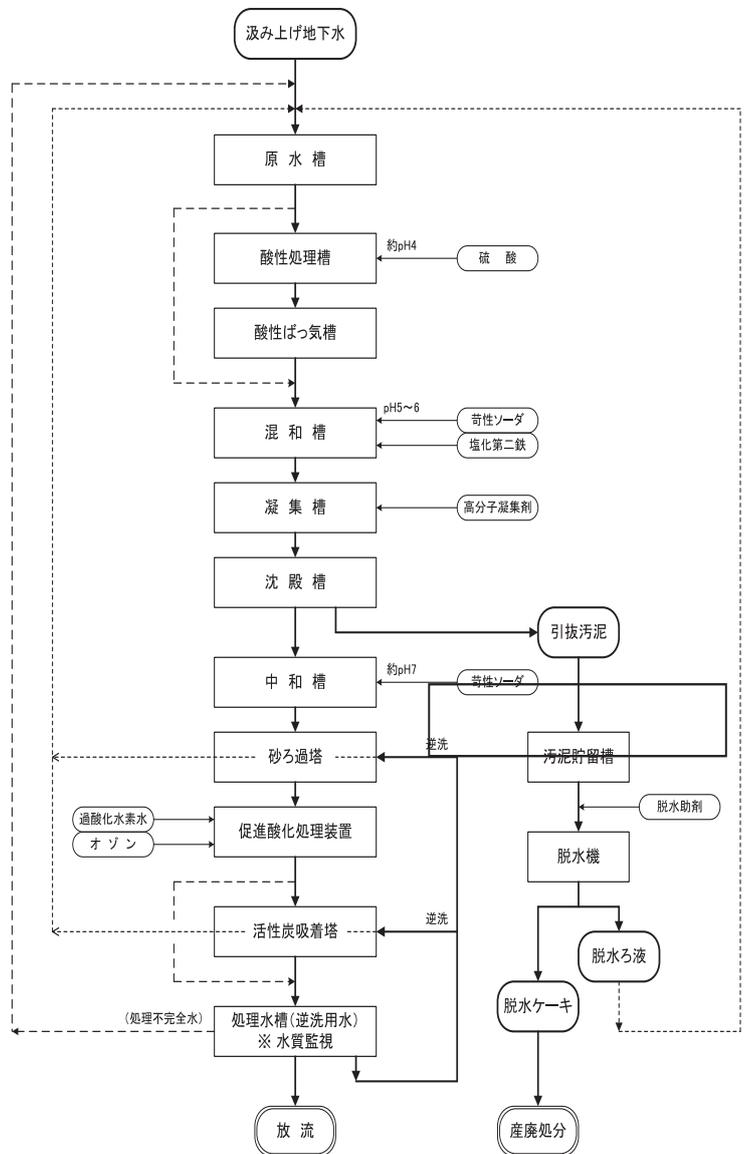
図30 水処理フロー図

促進酸化処理の後に残存するCOD成分を基準値以下とするため、活性炭を用いてCOD成分の吸着処理を行う。

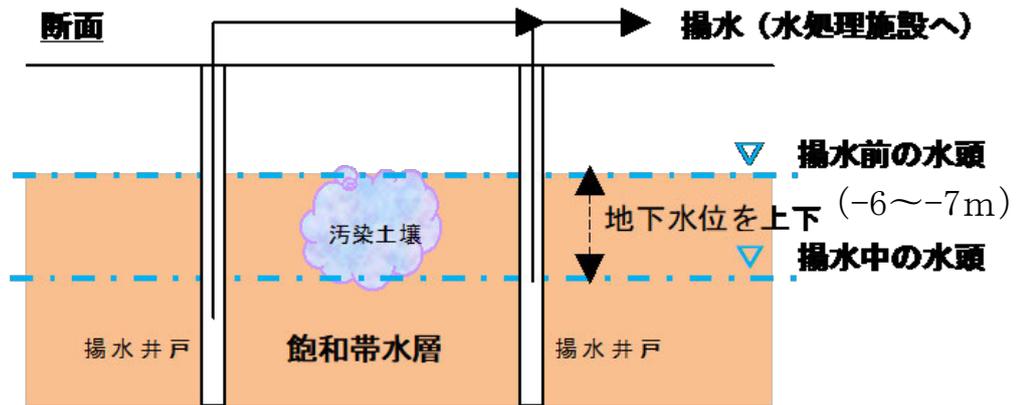
図31 間欠揚水イメージ

汚染残留区画の地下水量を増加（地下水位の上昇）させ、地下水位の変化による土壌からの汚染の洗い出しを目的として、敷設していたキャッピングシートを開放した。一時的に揚水を止め、水位を回復させた後、再度揚水を行い水位を上下させることにより浄化を促した。

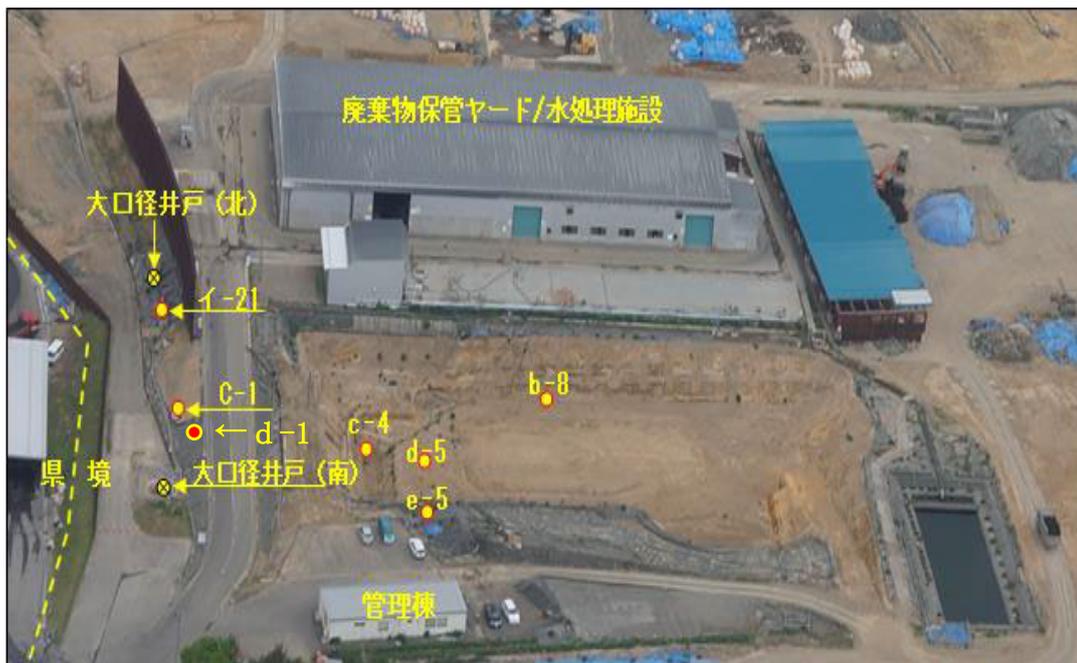
写真19 N地区揚水井位置図

N地区では、4箇所約20m<sup>3</sup>/日の揚水を行った。その他、平成25（2013）年2月には地下水位を下げることを目的として、県境部にφ700mmの大型井戸を2本設置し、約100m<sup>3</sup>/日の揚水を行った。

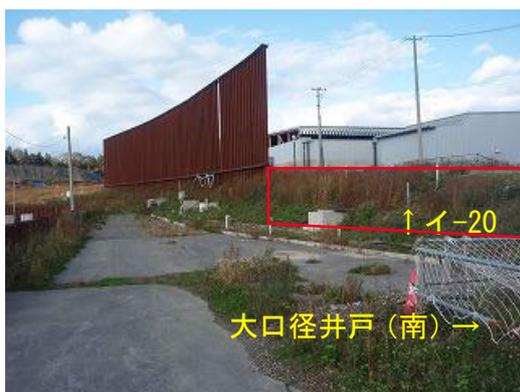
写真22 イ-20周辺部の遮水シート撤去 (□部分)

平成25 (2013) 年3月から大口径井戸2基による揚水 (日量 100~200m<sup>3</sup>) を開始したこと、5月に遮水シートを撤去したことなどから判断して、汚染物質の集積により基準超過に至ったものと推定された。

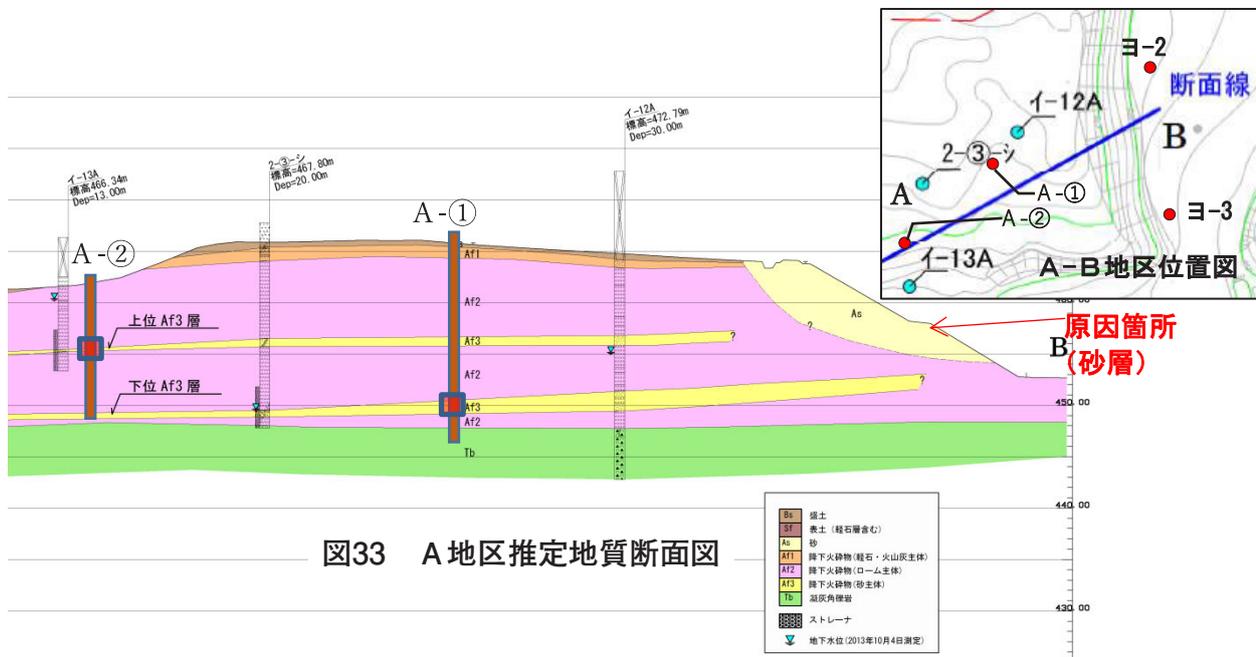
図33 A地区推定地質断面図

A-B地区の境界法面の中ほどの砂質土層において、褐色の浸出水から1,4-ジオキサンが検出されており、当該層が高濃度帯になっていると考えられた。汚染源対策として、A-B地区の境界にある法面部分を含む砂質土層全体を掘削除去するとともに、B地区で実績のある洗出方式による浄化をA地区で実施した。

平成26 (2014) 年1月、A地区の2箇所で見層から1mごとの深度で土壌中に含まれる1,4-ジオキサン濃度分析(溶出試験)を実施した結果、主に砂質混じりローム層の深度において当該物質が検出された。

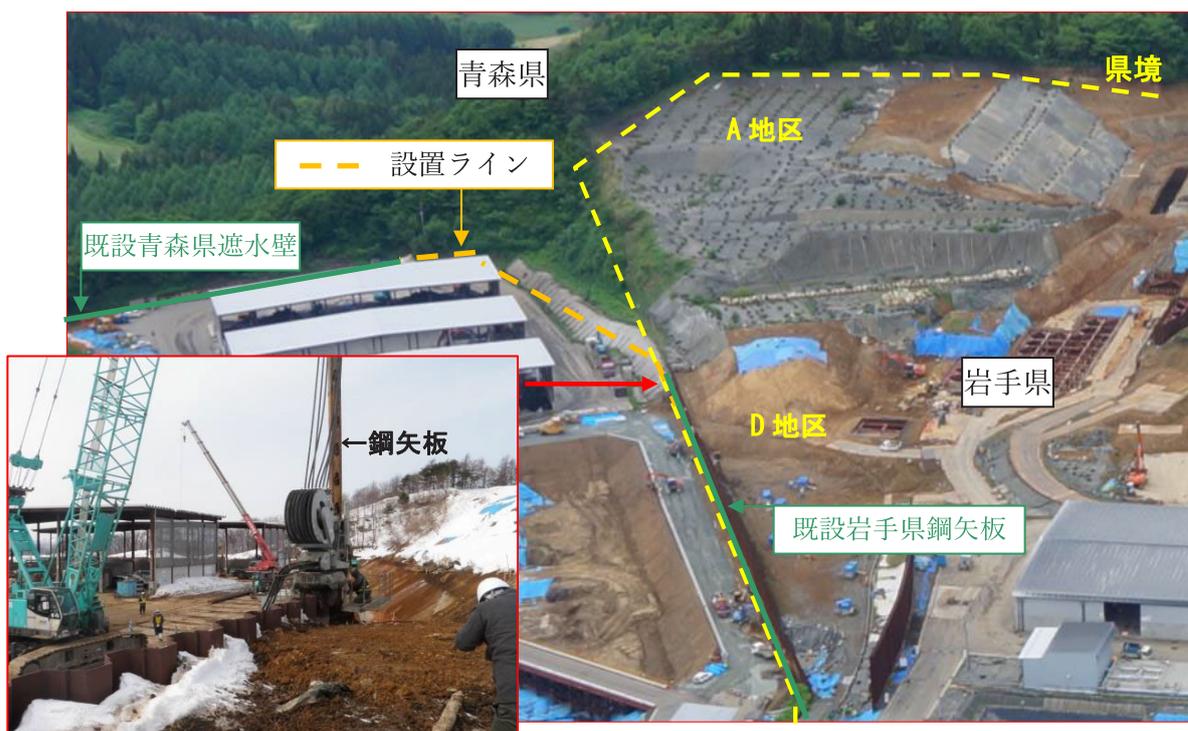
写真26 遮水工現況（平成26（2014）年3月4日）

県境部の遮水工については、平成26（2014）年3月4日より鋼矢板の設置工事に着手した。  
【事業費：約1億8千万円、鋼矢板設置延長：121.2m、設置深度平均：約20m】

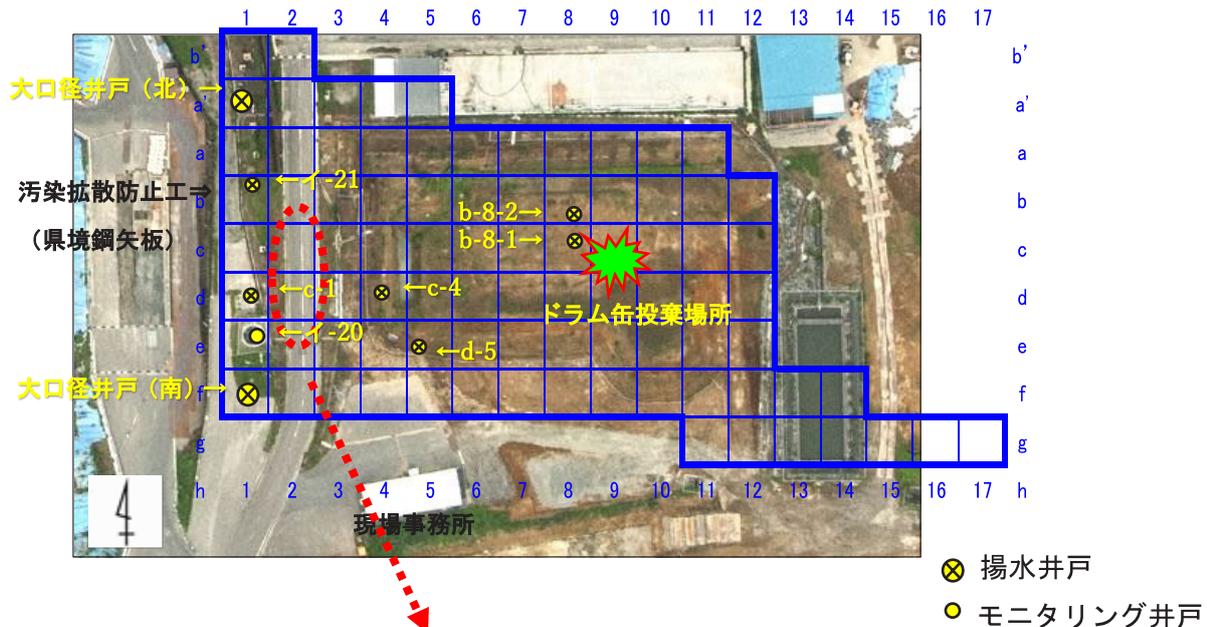
写真27 N地区の道路舗装除去、貯水池設置状況（平成27（2015）年2月）

西側の2列の区画において、洗出処理を強化するため、平成26（2014）年11月に道路舗装を除去し、貯水池を設置した。

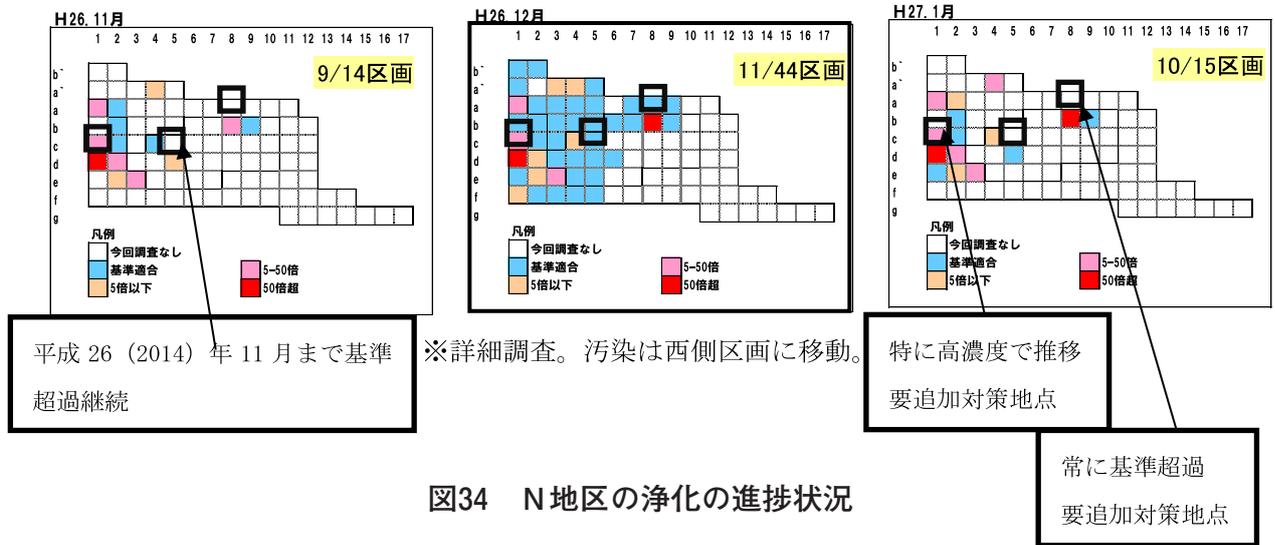
図34 N地区の浄化の進捗状況

- ③ 西側の a - 1 区画、c - 1 区画及び d - 1 区画の濃度は横ばいで推移していたが、平成26（2014）年11月～平成27（2015）年1月にかけて上昇。
- ④ 中央部において、b - 8 区画が基準超過、d - 5 区画が12月から基準適合。

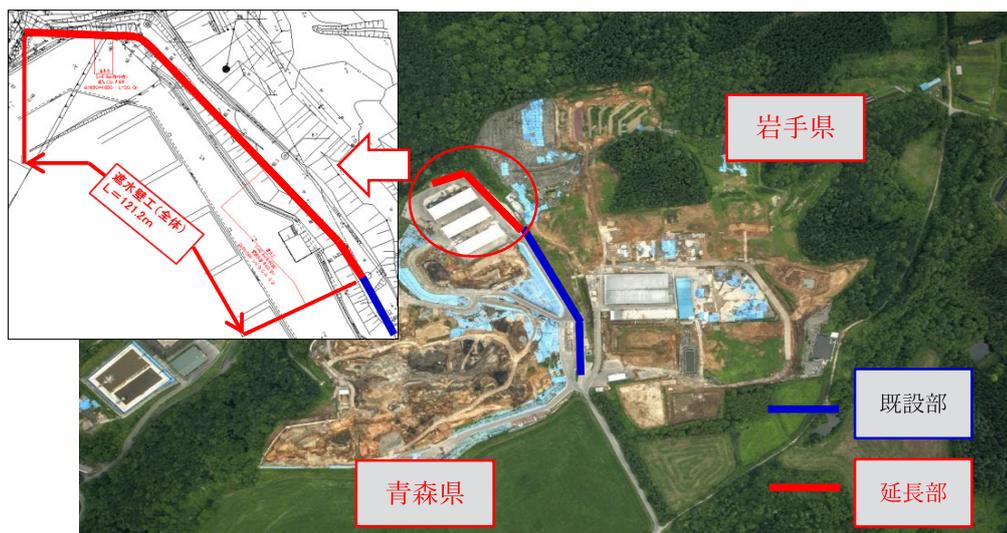
図35 県境遮水壁の設置位置

区分	工期	構造	長さ	平均深度
既存部	平成18(2006)~19(2007)年度	鋼矢板	225m	約20m
延長部	平成25(2013)~26(2014)年度	鋼矢板	121m	約20m
