### 第3節 土壌・地下水汚染対策（平成16（2004）～令和4（2022）年度）

##### (1) 原状回復に係る施工システム基本設計

「岩手・青森県境不法投棄現場の原状回復に係る施工システム基本設計」（抜粋）

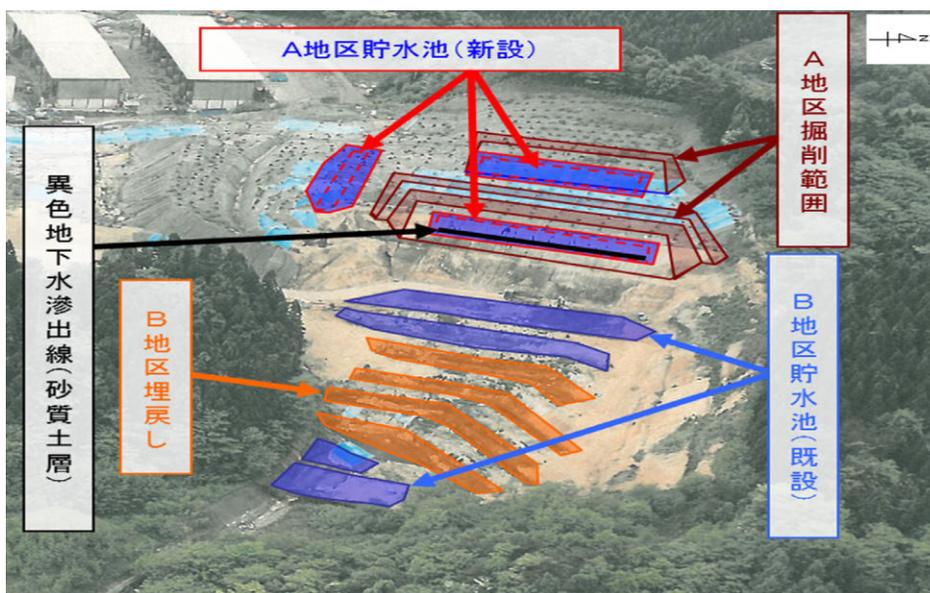
図36 A地区浄化対策の施工イメージ

- ① A-B地区境界部において、高濃度の砂質土層を掘削・除去。
- ② A地区において、新たに設置する貯水池から地区全体に給水して、洗出処理。

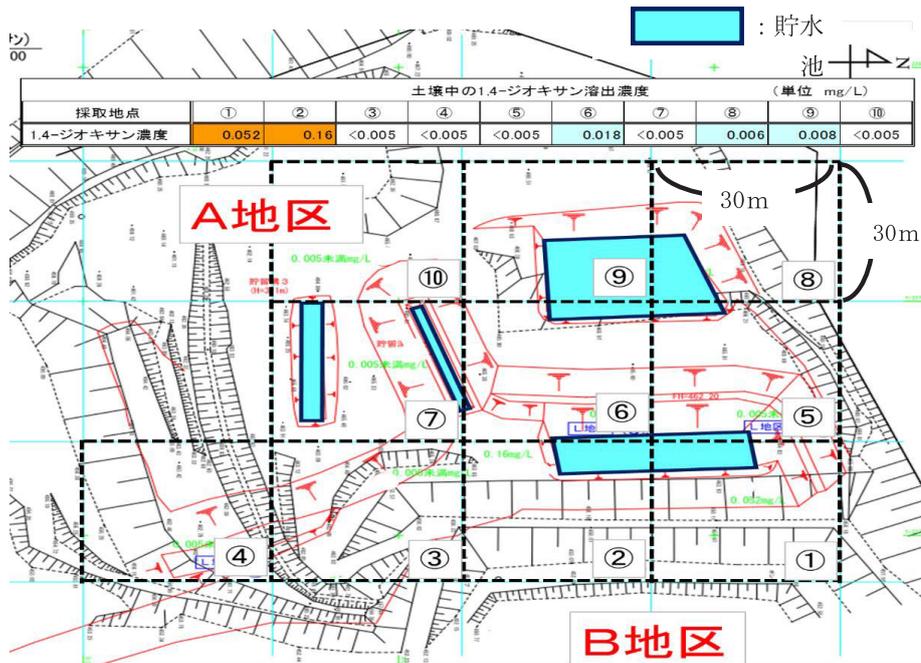
図37 砂質土等の1,4-ジオキサン濃度

なお、掘削除去した砂質土等は場内L地区に仮置きして、浸出水は回収して水処理施設で処理した。

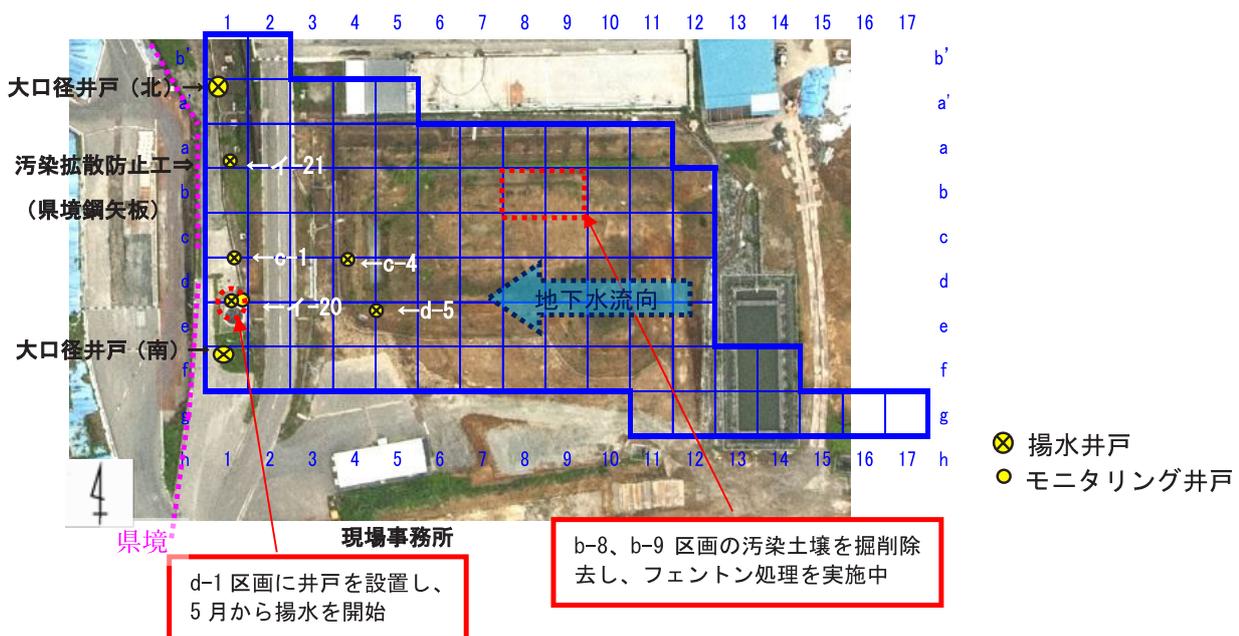
図38 N地区の対策位置

中央部で汚染が残留していたb-8、b-9区画において、平成27 (2015) 年4～5月に汚染土壌を掘削除去し、場内でフェントン処理を実施した。

また、西側で高濃度汚染が確認されていたd-1区画において、新たに井戸を設置して平成27 (2015) 年5月から揚水を開始した。

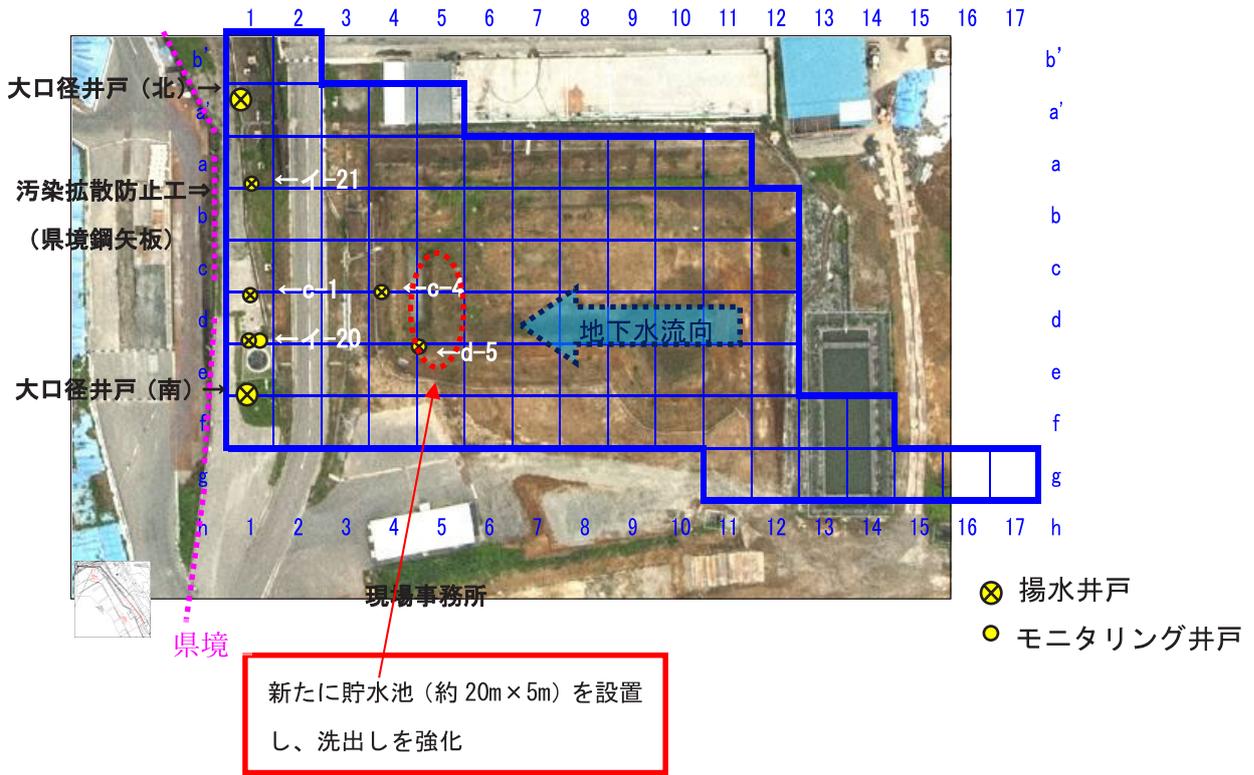
図39 N地区の対策位置

西側高濃度区画の洗出しを強化するため、新たに貯水池を設置して平成27（2015）年7月から注水を開始した。

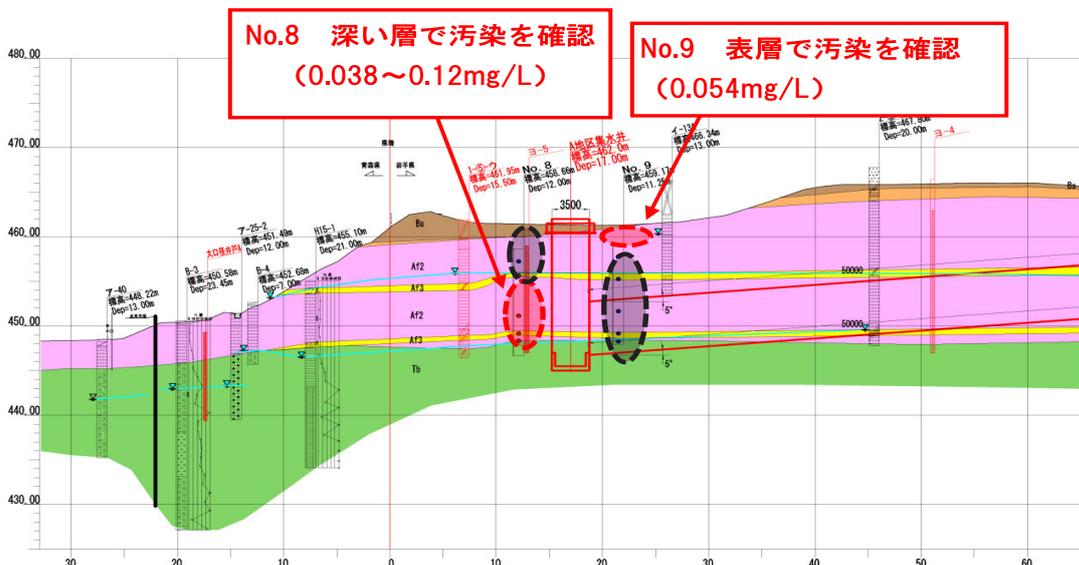
図45 A 地区西側の汚染源調査結果の概要

- ① A 地区に大型集水井を設置（平成27（2015）年8月から稼動）後、全体としては濃度低下が見られているが、当該地区西側の井戸（1-⑤-ウ等）においては濃度が低下せず、高濃度が継続していることから、周辺の汚染源の有無を確認するため調査を実施した。
- ② 表層土壌（深さ1～2m）の調査結果、10地点のうち2地点（No. 7：0.007 mg/L、No. 9：0.054mg/L）の汚染が確認された。
- ③ そこで、表層で最も高濃度の汚染が確認されたNo. 9 地点及びその下流側の地点（No. 8）でボーリング調査を実施。その調査結果、No. 9 地点では汚染は確認されなかったが、下流側のNo. 8 地点では深部のローム層・砂層で比較的高濃度の汚染が確認された。

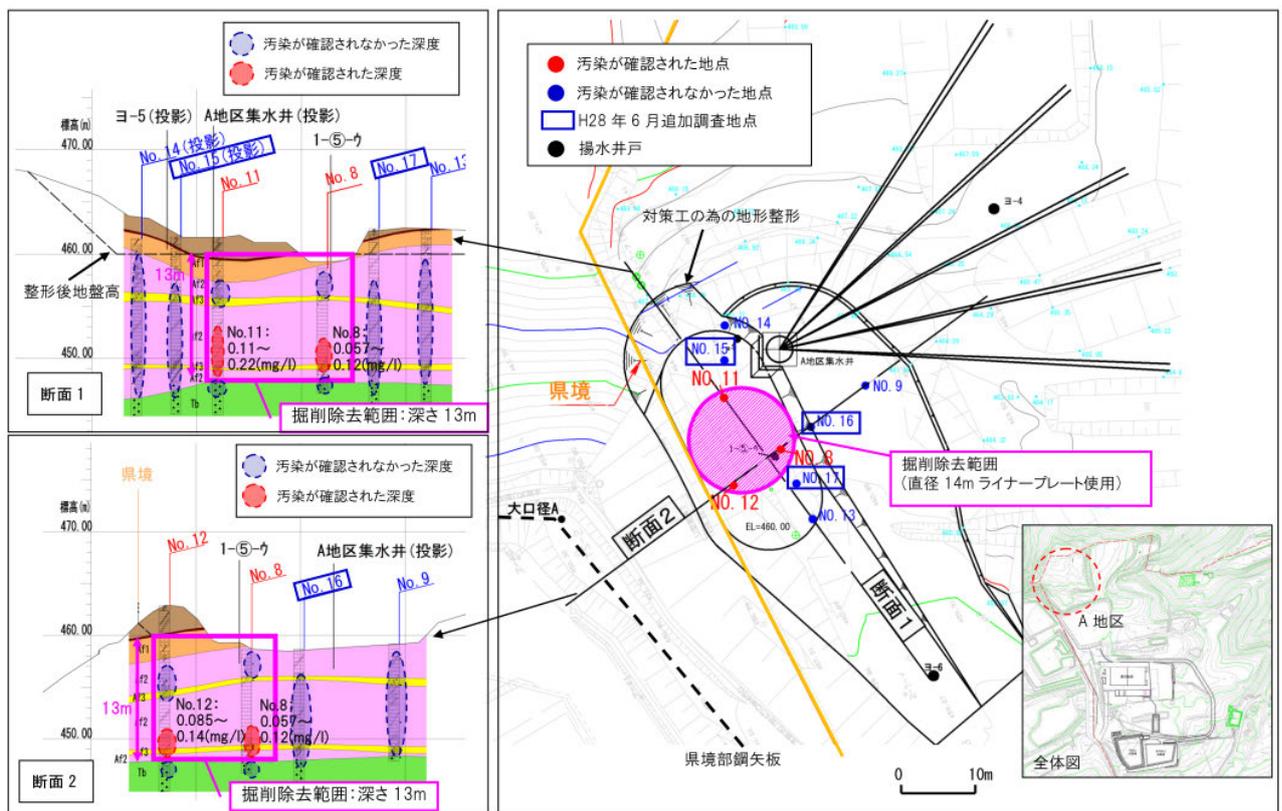
図46 A地区西側土壌の1,4-ジオキサン追加調査結果と対策工

調査結果を踏まえ対策工を検討し、施工性や経済性を考慮した結果、直径14mのライナープレートを用いた掘削除去工法を選定した。対策工の施工範囲は、図48に示すとおりであり、標高460～447mの範囲を掘削除去することとした。

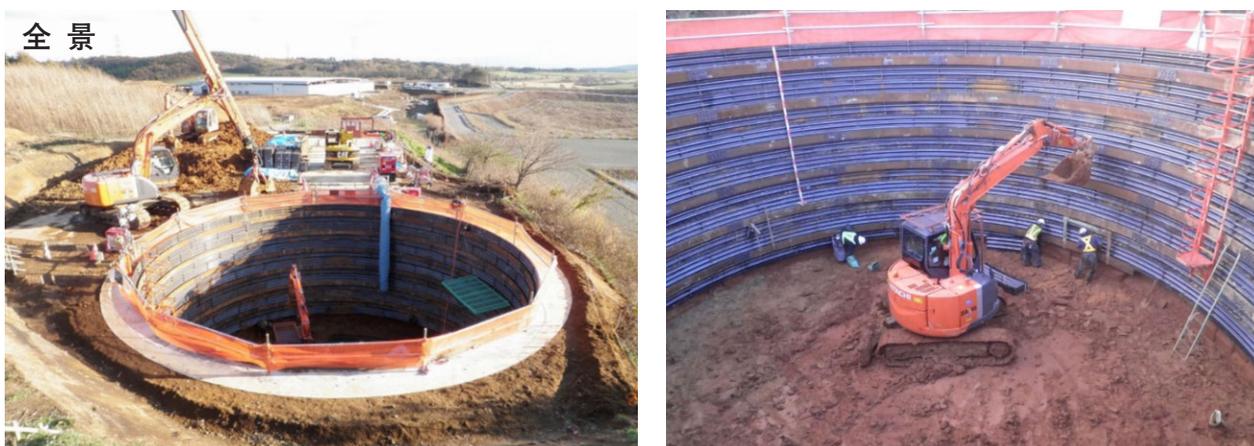
写真29 A地区西側の汚染土掘削除去工状況

- ② A地区西側県境部の1,4-ジオキサン汚染土掘削除去工  
 調査・設計に基づき、直径14mのライナープレートを用いた1,4-ジオキサン汚染溜りの掘削除去を平成28（2016）年11月より実施し、12月に完了した。

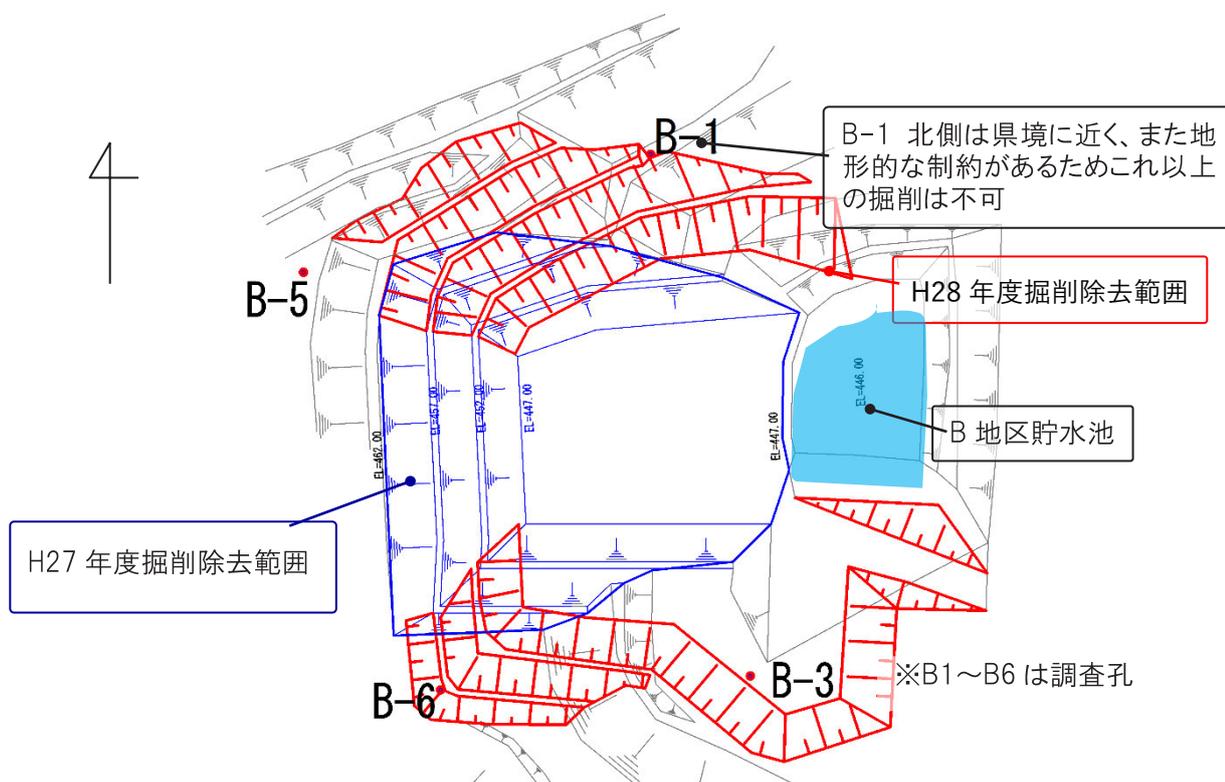
図47 A B地区境界部汚染土掘削除去範囲

- ③ A B地区境界部の1,4-ジオキサン汚染土掘削除去工  
 地下水中に1 mg/L程度を超える1,4-ジオキサンが継続して確認されていたA B地区境界部は、平成26（2014）～28（2016）年度に段階的に掘削除去を実施し、施工可能な汚染範囲は全て完了した。汚染土の掘削除去により周辺地下水の1,4-ジオキサン濃度は低下傾向が確認された。

なお、B-1 調査孔付近は県境付近で施工後の法面について安定勾配を確保できず、一部汚染溜りが残っている。（14ページ参照）

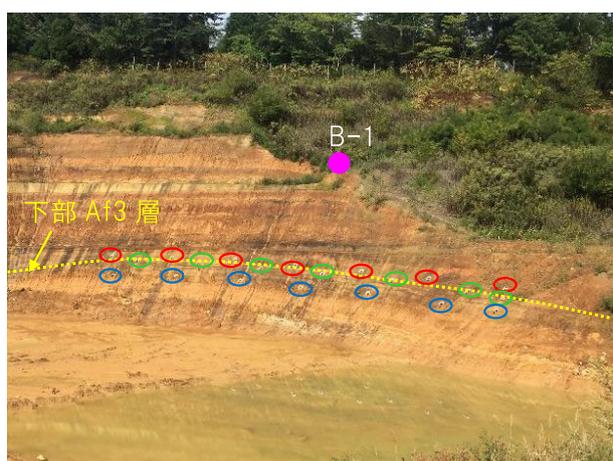
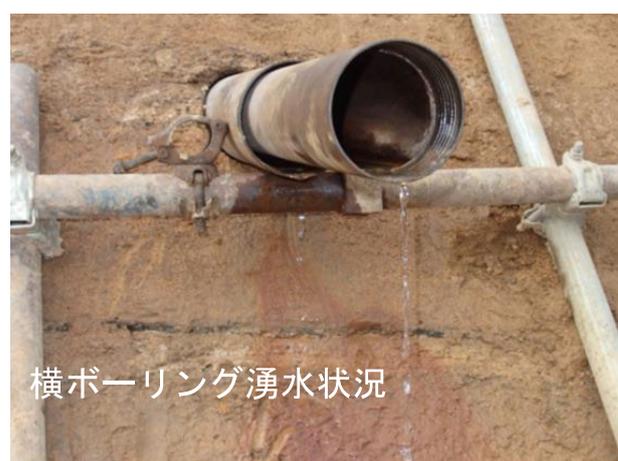
写真31 AB地区境界部北側法面横ボーリング設置状況

③に記載したように、AB地区境界部の1,4-ジオキサン汚染溜りについて、可能な範囲で掘削除去を行ったが、北側の法面は地形的な制約から掘削範囲に制限が生じた。未掘削箇所においても、1,4-ジオキサンを含有する地下水が賦存している可能性があるため、この地下水を排除することを目的として横ボーリング工を実施した。横ボーリングは、水平方向へ削孔を行い有孔管の塩ビ管を挿入し地下水の排水を促すものである。

横ボーリングは、地質調査の結果を踏まえ、透水性が比較的高く地下水が賦存していると推定される下部Af3層を対象とし、Af3層の上部（赤色）と下部（緑色）及び、Af3層を貫くもの（青色）の3パターンの配置で実施した。写真31のように、地下水の集水が確認されており、今後設置箇所の地下水の1,4-ジオキサン濃度が低下することが期待された。

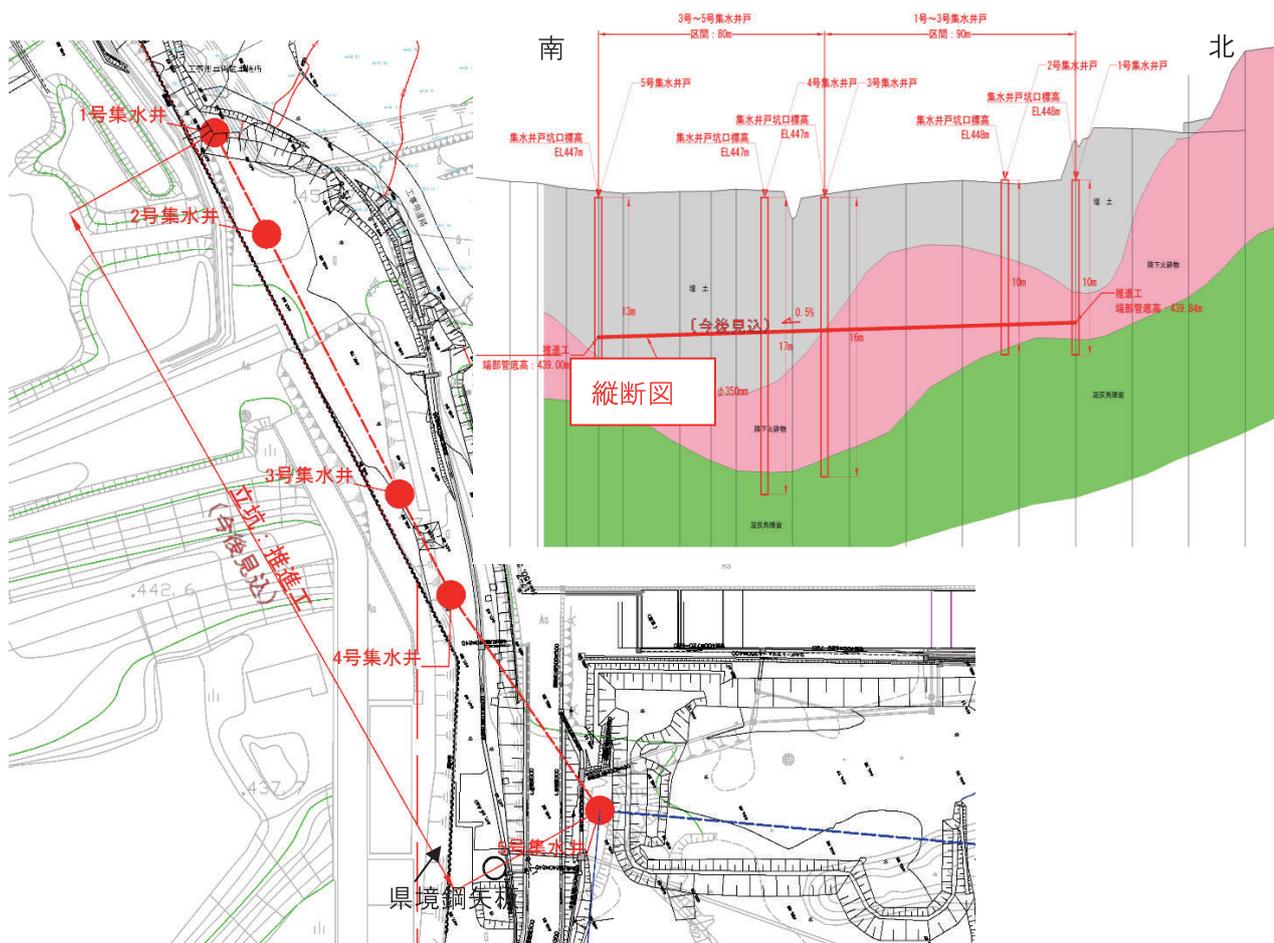
図48 D地区大型集水井戸（1～5号）配置図

集水井戸配置は図48のとおり。図各井戸で地下水の集水が確認されており、この5基の井戸によって、周辺地下水の1,4-ジオキサン濃度が低下することが期待された。

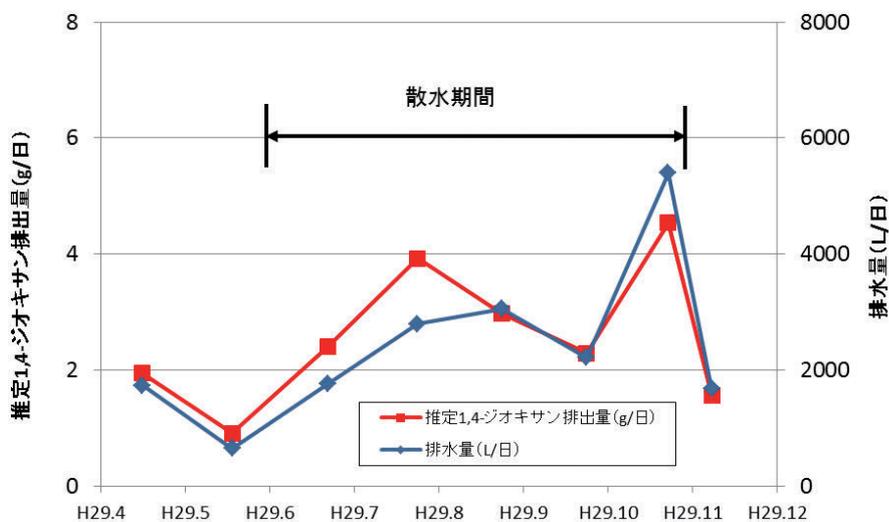
図50 横ボーリングからの排水量と1,4-ジオキサン排出量

※推定1,4-ジオキサン排出量は各横ボーリングからの排水量と濃度から算出

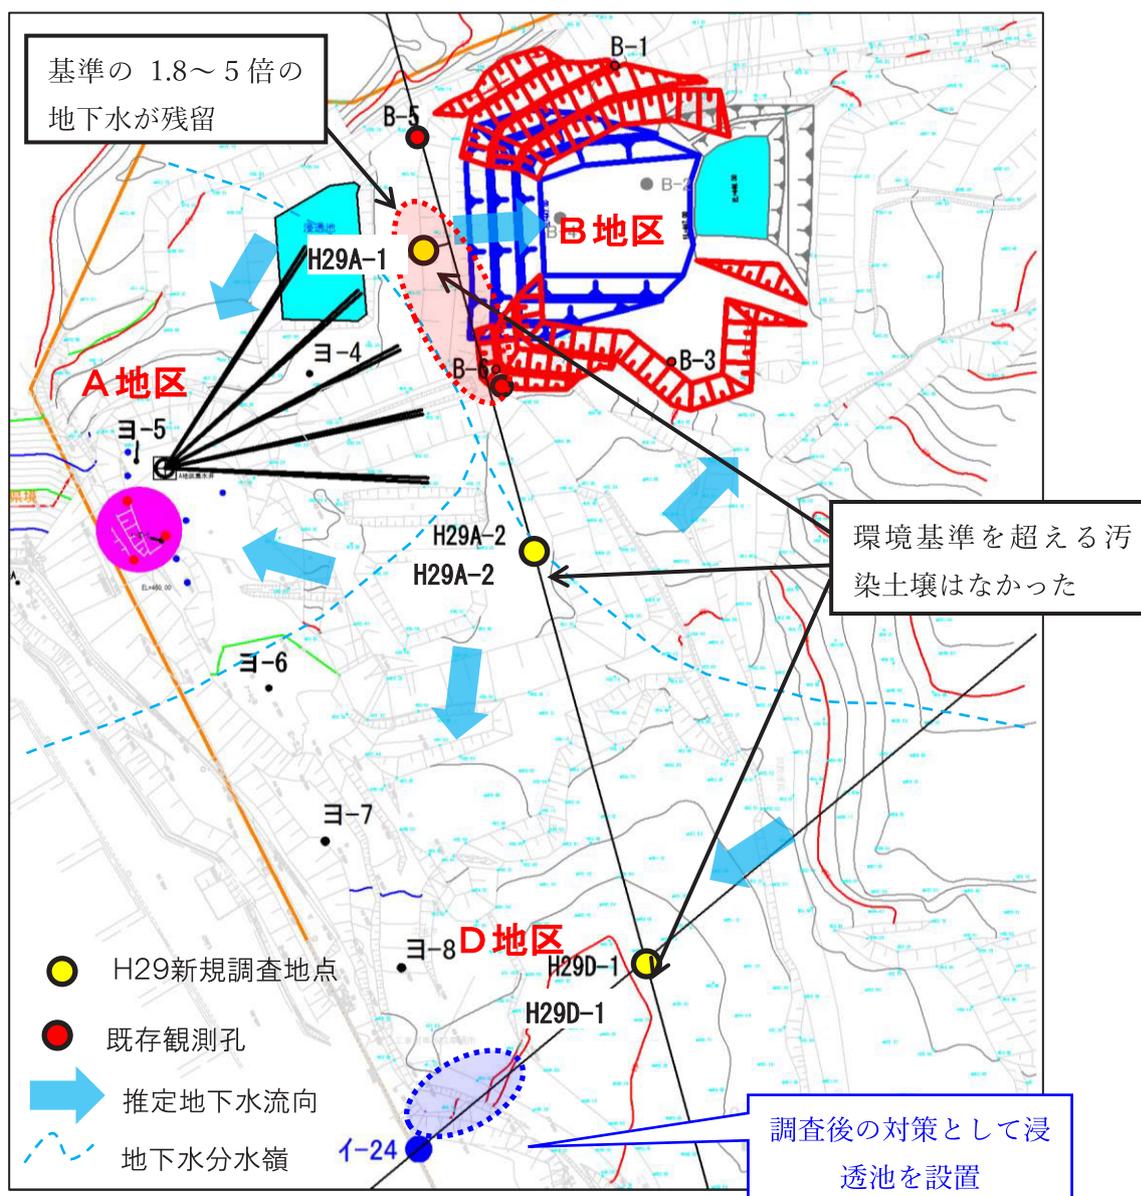
図51 高濃度地点周辺の土壌等調査地点図

調査後の対策として、D地区のイ-24については、上流部に汚染源がなく狭い範囲に汚染が滞留していると推測されることから、洗出しを促進するため浸透池を設置した。

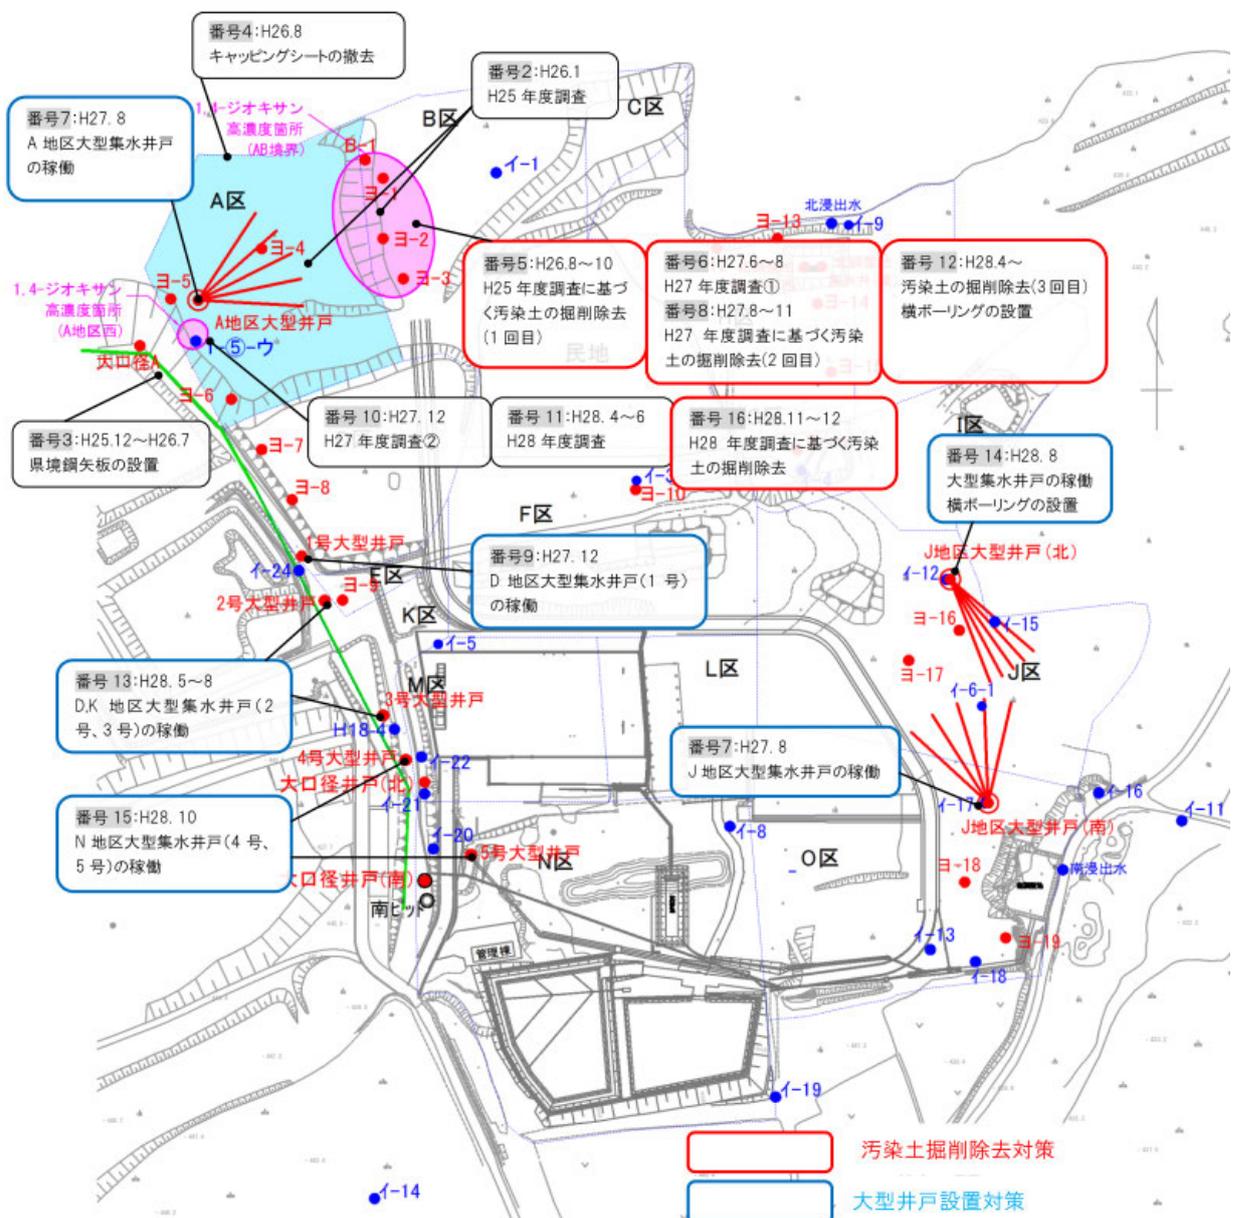
図52 平成25（2013）年度から平成29（2017）年度に実施した1,4-ジオキサン対策

平成25（2013）年度から平成29（2017）年度までに実施した主な対策を図52に示した。平成25（2013）年4月から対策をスタートさせ、平成29（2017）年6月までに現場全体では17回に及ぶ対策工を実施した。1,4-ジオキサン対策は、試行錯誤の連続であったが、平成29（2017）年度までの対策では一定の成果をあげることができた。

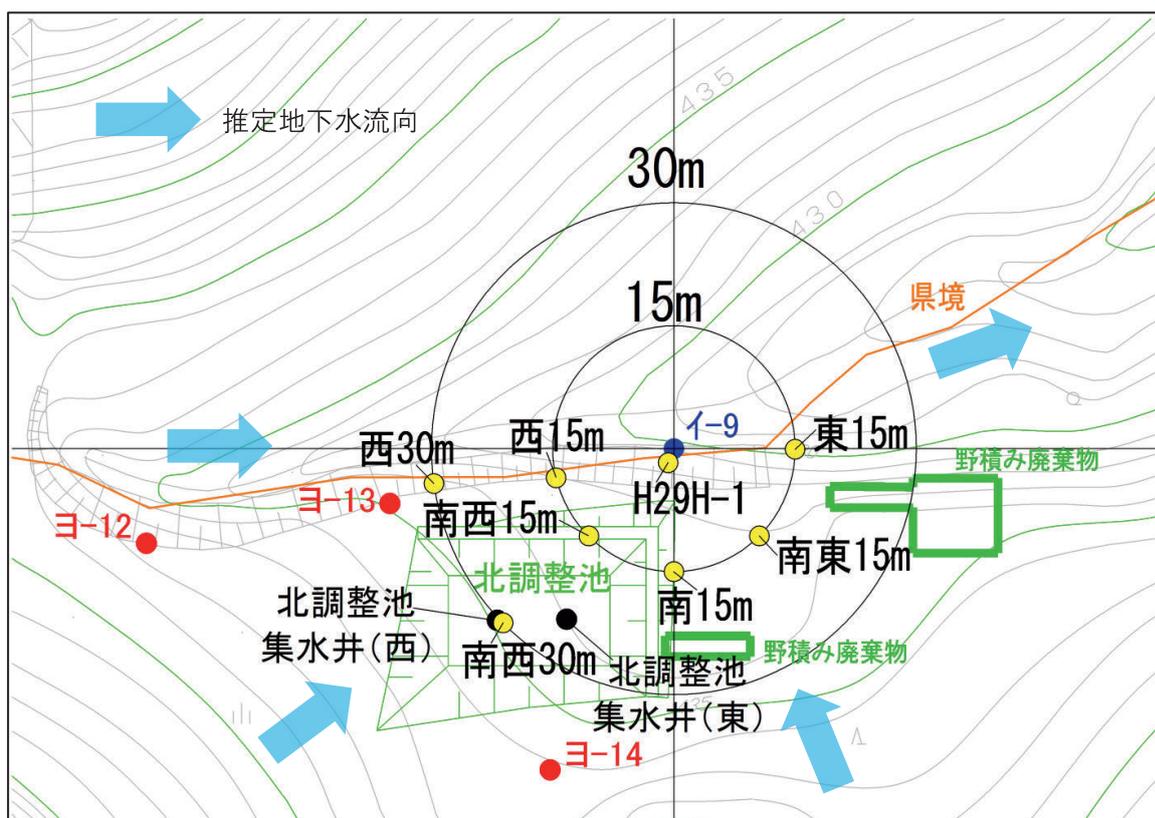
図53 イ-9周辺ボーリング調査地点位置図

調査地点位置図は図53に示すとおりであり、イ-9から15m離れた点で5箇所、30m離れた地点で2箇所の合計7箇所とした。

各調査地点ボーリングコアによる水銀土壌溶出量試験結果は、西30mのGL-8.4～8.5m及び10.4～10.5mで基準を超過した。その他は、全ての試料で定量下限値未満であった。底質調査方法の全含有量では、深部の凝灰角礫岩強風化部で高い値であった。

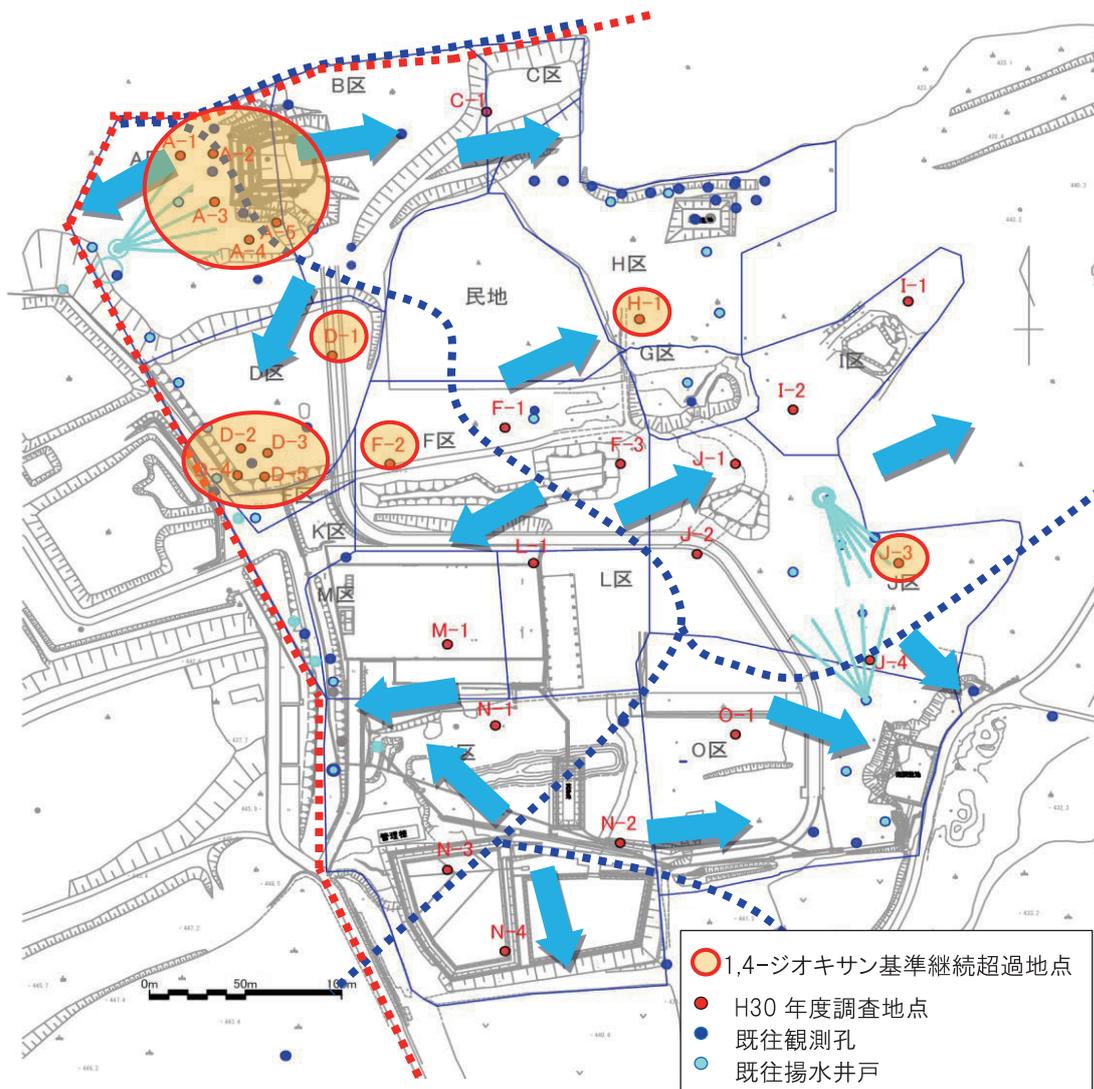
図54 平成30 (2018) 年度ボーリング調査地点

調査地点及び調査結果は図54及び表26のとおりで、土壌溶出基準を超える土壌は確認されなかったものの、地下水環境基準を超える箇所が確認された。過年度から対策を継続していた箇所については、ボーリング調査結果を踏まえて対策方針を再検討し、新たに確認された汚染箇所については、翌年度に対策工事が実施できるよう工法設計を行った。

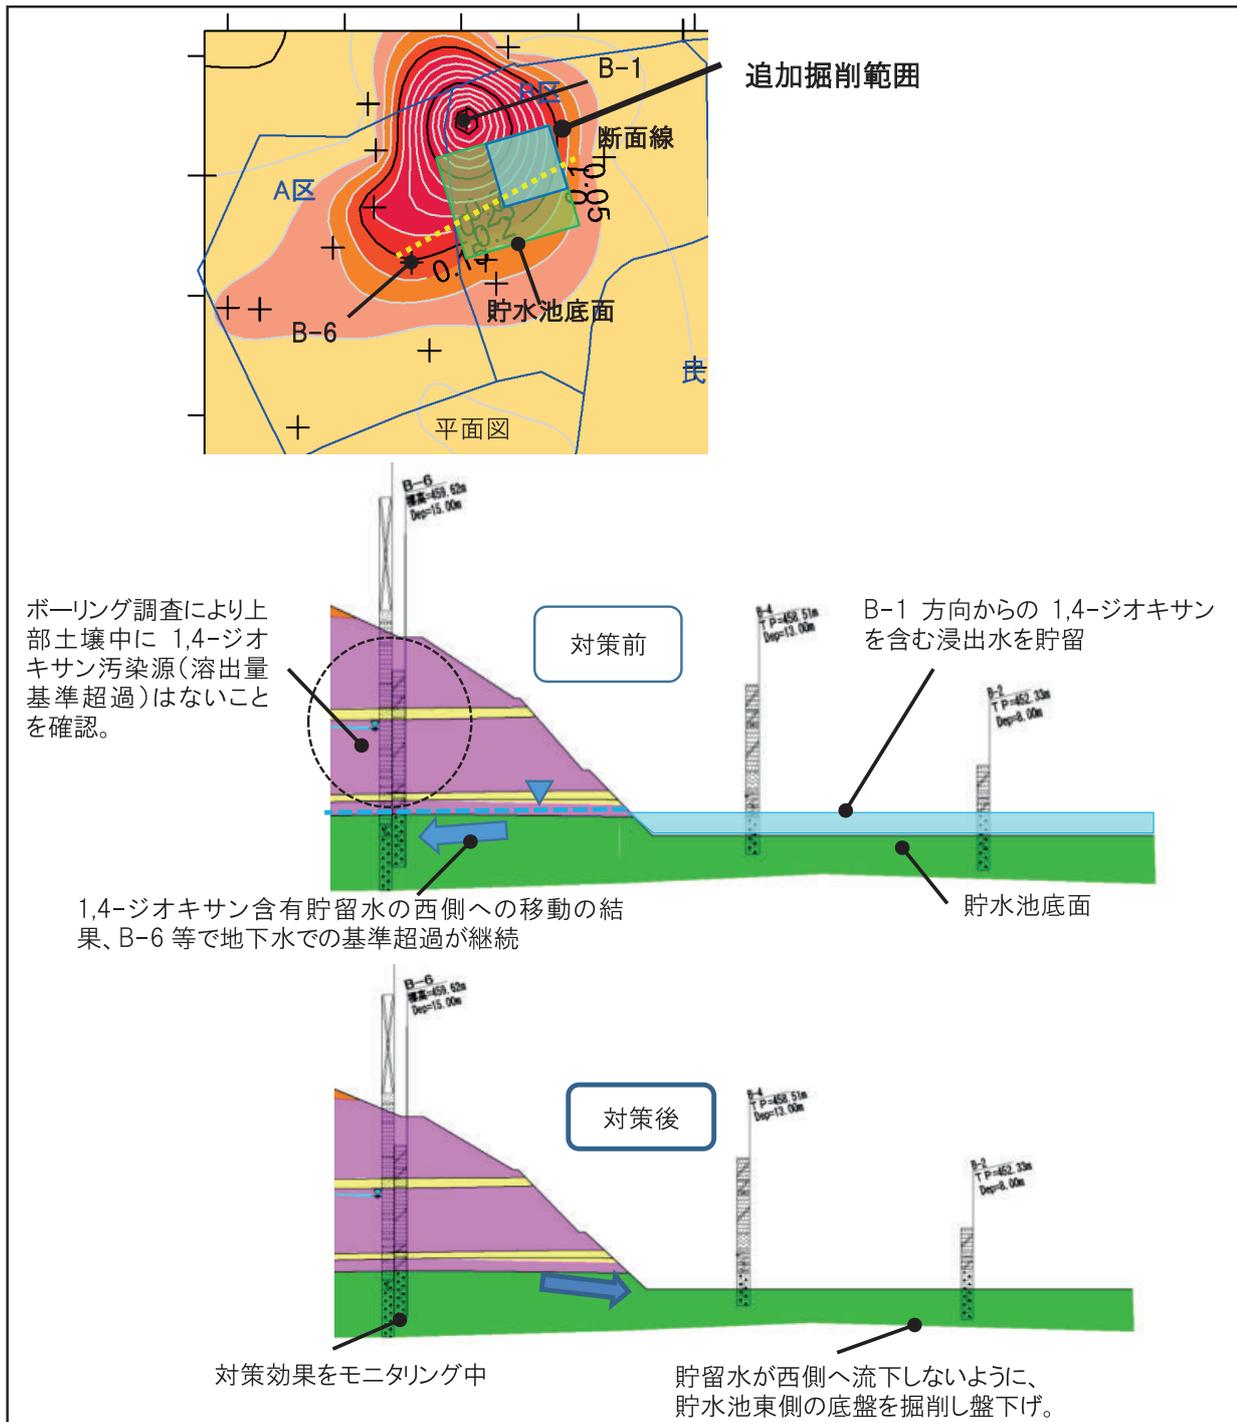
図55 A地区東側における対策の概念図

A地区東側のB-6井戸においては、ボーリング調査の結果から、周辺には汚染源がなかったため、貯水池の貯留水が西側へ流下し汚染拡散していることが原因と考えられたことから、貯水池の底面を掘削した。この状態で翌年度まで様子を見ることとした。

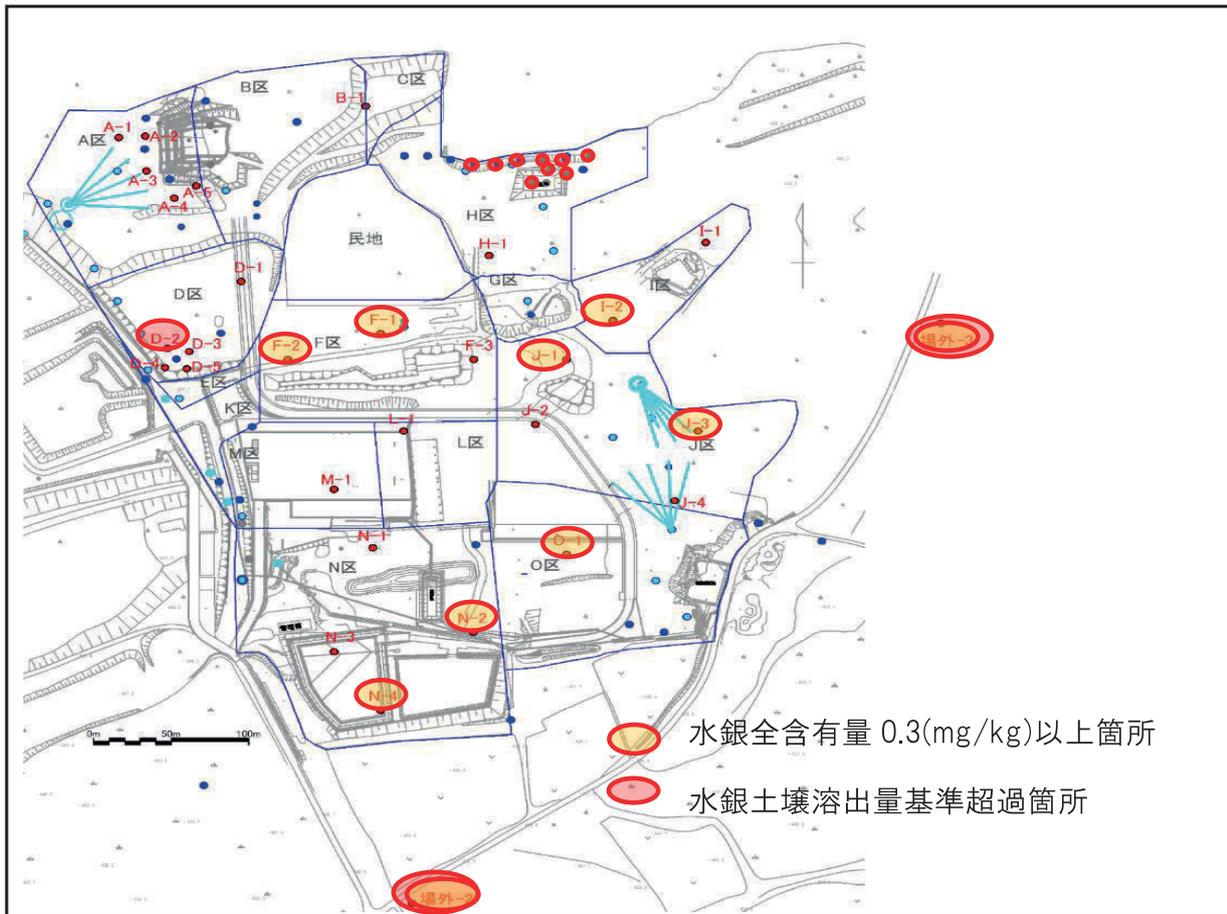
図58 平成30（2018）年度ボーリング調査結果による水銀検出結果

しかしながら、H地区については特にも水銀濃度が高く、土壌だけでなく地下水からも水銀が検出されていることから、引き続き調査を行うこととした。

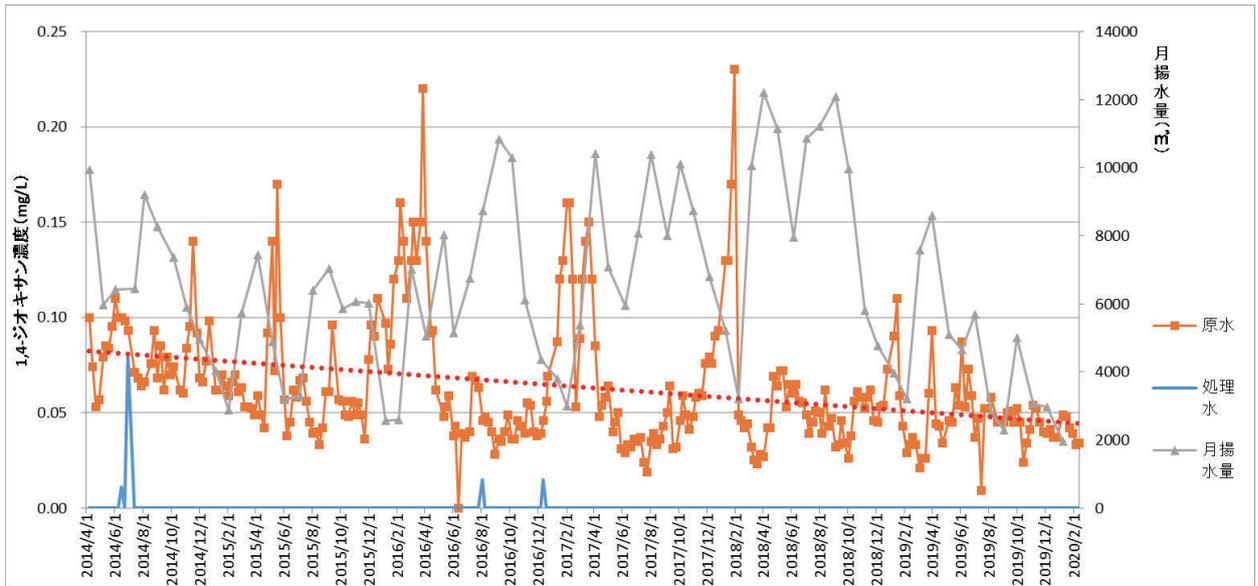
図59 原水の1,4-ジオキサン濃度及び月揚水量の推移

残っている汚染箇所は、揚水浄化の効果が期待しにくいA地区の尾根部に位置する地点が相対的に多くなってきていた。効率的な対策のため、薬剤注入等の新たな工法による対策が望まれていた。

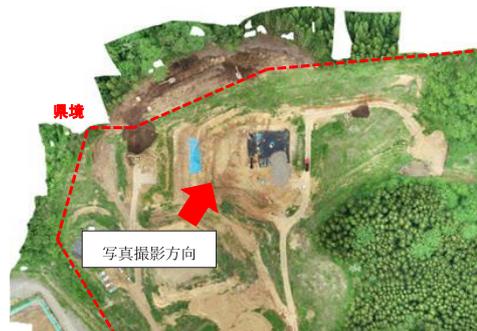
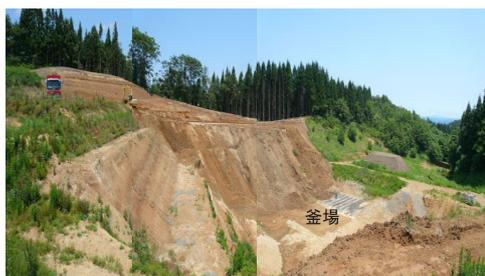
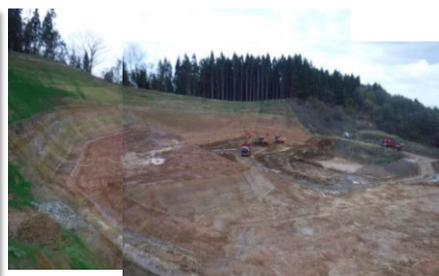
令和元 (2019) 年7月10日撮影 令和元 (2019) 年10月30日撮影  
写真33 B地区北側における掘削状況

環境省や関係自治体等の了解が得られたことから、最も経済性及び対策効果に優れるオープンカットによる土壌掘削を行うこととし、令和元 (2019) 年5月中旬から10月末にかけて、B地区北側法面の地下に存在していた汚染土壌4,796m<sup>3</sup>、非汚染土壌57,537m<sup>3</sup>を掘削除去した。掘削に当たっては、深度1mごとに汚染濃度の検査を行いながら作業を行った。その結果、掘削範囲内に高濃度汚染は認められず、予定していた対象範囲をもって掘削を完了した。

掘削した汚染土壌は重機による洗出しを行うこととした。また、掘削後の法面は、崩落や地下水の流向変化を防止するため、種子吹付を行ったほか一部を埋め戻した。

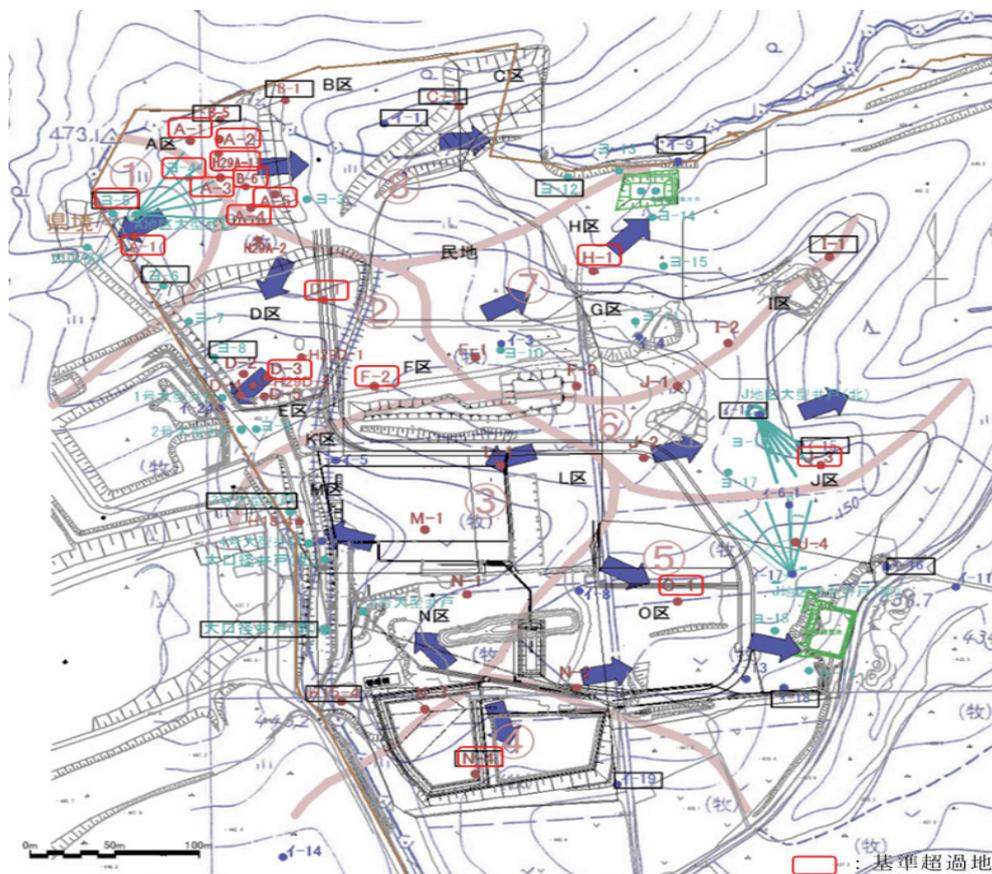
図60 令和元（2019）年12月時点で1,4-ジオキサン濃度が環境基準を上回っていた地点

令和元（2019）年12月時点で、1,4-ジオキサン濃度が環境基準を上回っており、かつ既存対策工による効果が十分でないと考えられる地点が17か所あった。

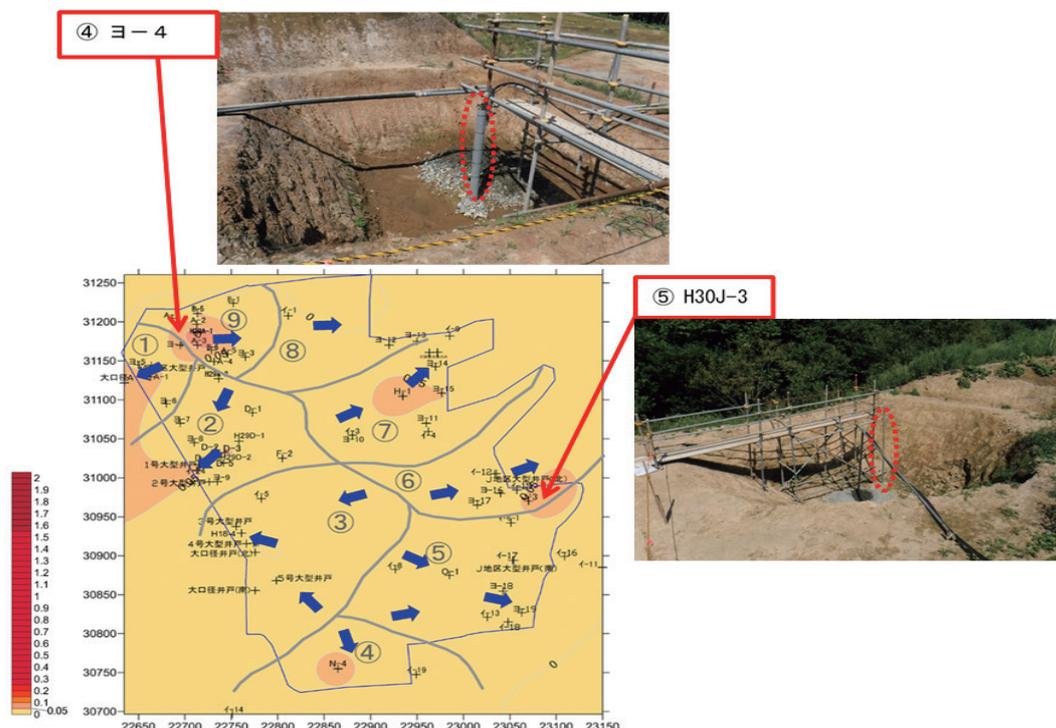
図62 令和2（2020）年度 地下水浸透工施工箇所、1,4-ジオキサン濃度分布図及び事業場全体平面図

透水性が高く汚染負荷量が高い箇所に対して、水を注入して汚染の洗い出しを積極的に行うため、地下水浸透工を行った。対象箇所であるH30J-3及びヨ-4において、令和2（2020）年7月上旬に地下水浸透工を設置し、同年8月中旬から清浄水注水を開始した。

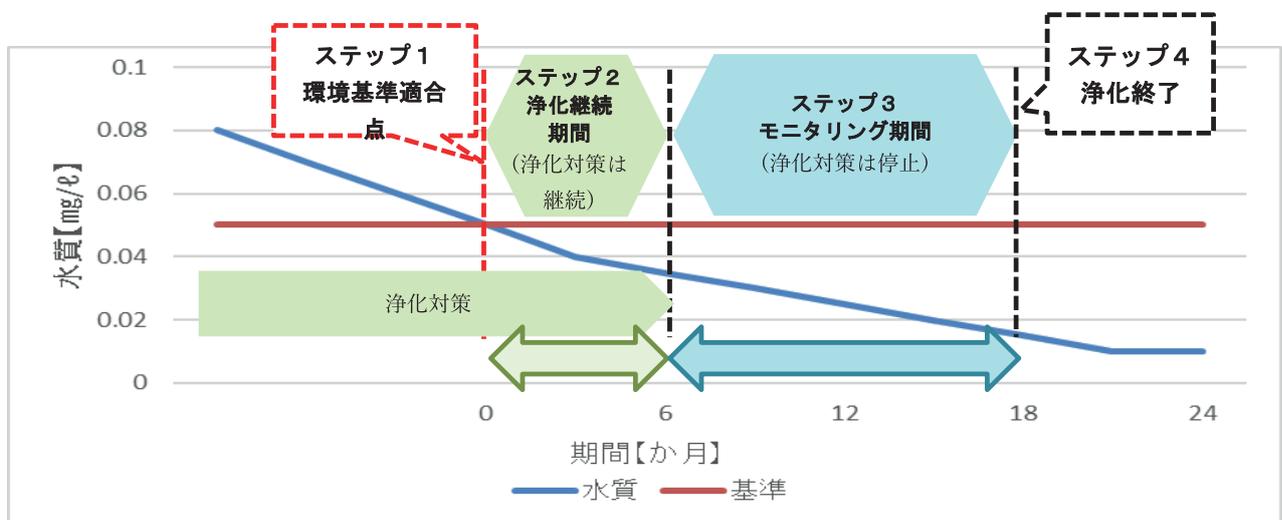
図63 1,4-ジオキサンに係る浄化終了判断基準

- 1 対象井戸は場内にある全ての井戸(揚水用、観測用)とすること。
- 2 環境基準以下となった時点(以下「環境基準適合点」という。)を起点として浄化継続期間を設け、その期間は基本的に6か月間とすること。
- 3 浄化継続期間終了後にモニタリング期間を設け、その期間は基本的に1年間とすること。
- 4 2及び3においては、その地下水の1,4-ジオキサン濃度は0.05mg/L以下であること(地下水の環境基準値適合)。
- 5 その他、協議等が必要な事項については、協議会及び土壌委員会に諮ったうえで対策等を進めること。

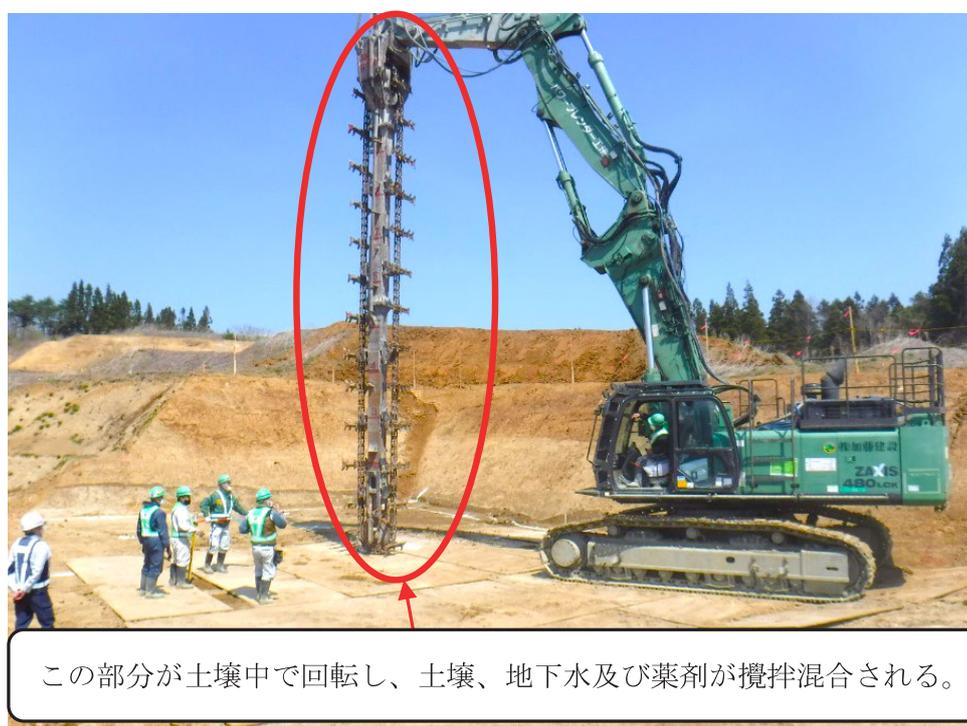
写真34 パワーブレンダー工法で使用する重機

現場での施工に当たっては、深度確認により混合対象土量を計算し、室内試験で確認した薬剤濃度になるよう薬剤を調製し、土壌に混合した。その際、薬剤pHが最適値（pH12付近）となるよう都度確認した。また、確実な混合のために、パワーブレンダー工法協会で設定する指標を満足するよう、攪拌混合した。

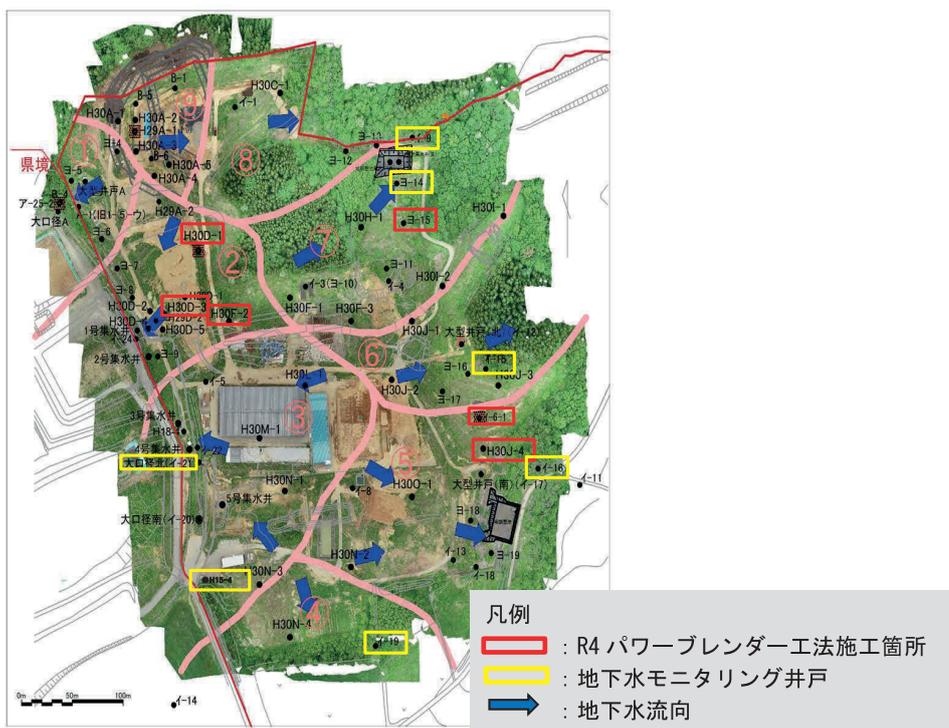
図66 パワーブレンダー工法施工箇所配置図

施工箇所周辺への汚染拡散の有無を確認するため、施工箇所の地下水流向下流側にある井戸において地下水モニタリングを実施し、汚染拡散がない事を確認した。これらのことから、確実に浄化が行われたことを確認した。
