## 「災関」ってなあに？！

## 「災関」実施箇所の選定経緯は？

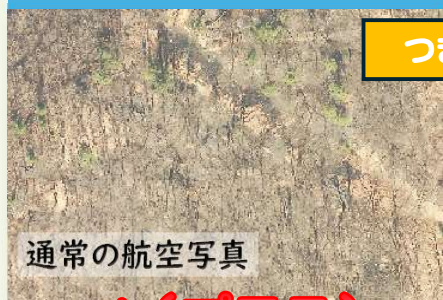
## 1 航空写真による被災範囲の確認

通常の航空写真

**+ (プラス)**  
レーザーによる  
航空写真

令和7年3月9日の鎮圧宣言直後から飛行機を飛ばして火災範囲の状況写真を撮影しました。これに衛星画像や既存の航空測量データなどと照らし合わせながら火災のあった概ねの範囲を抽出していきました。

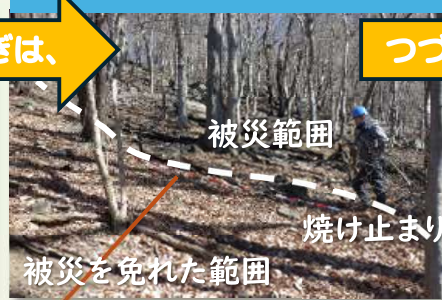
## 2 人による被災境界の確認

被災範囲

焼け止まり

火災により樹木や地表の草が燃えて地表があらわになっていることがわかります。

航空写真では判断がつかなかった部分は、山林へ人員を派遣し、延焼状況調査を実施して被害範囲を確定させました。

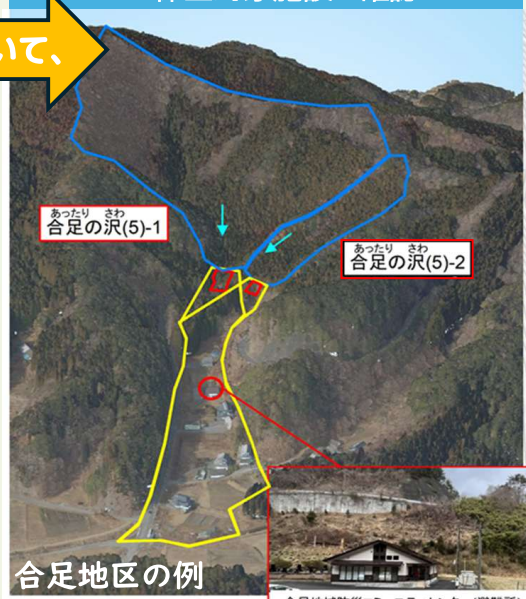
### 3 保全対象施設の確認

合足地区の例

合足地域防災コミュニティセンター(避難所)

火災被害のあった「土砂災害警戒区域」のうち、下流側に避難所などがある箇所、すぐに工事の着工が可能と判断した3箇所で新設堰堤を、2箇所で既存堰堤の土砂除去と補強を実施することとしました。
