# 平成 28 年台風第 10 号災害記録誌

令和 8 年 3 月  
沿岸広域振興局土木部  
岩泉土木センター

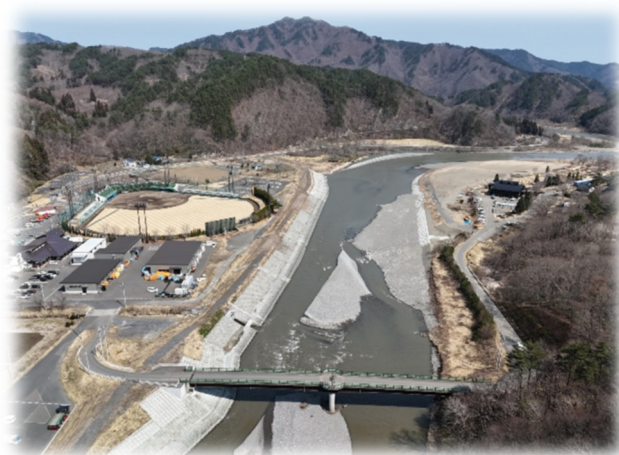
小本川・乙茂地区・護岸工

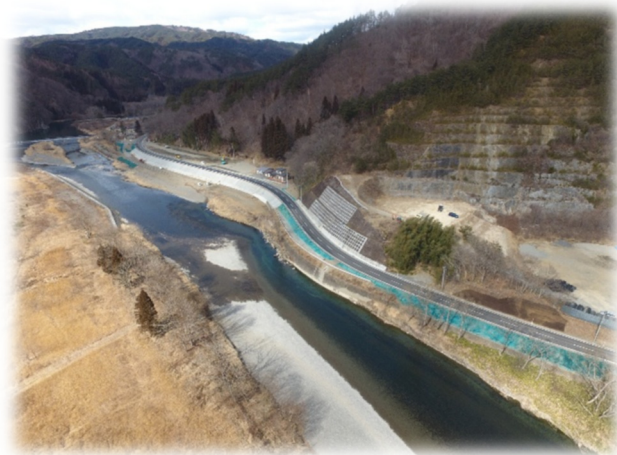
国道 455 号・褒野地区・国道嵩上げ

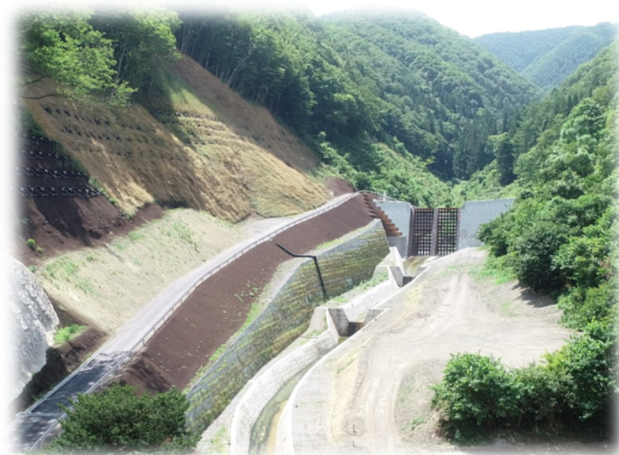
本銅口の沢・砂防堰堤

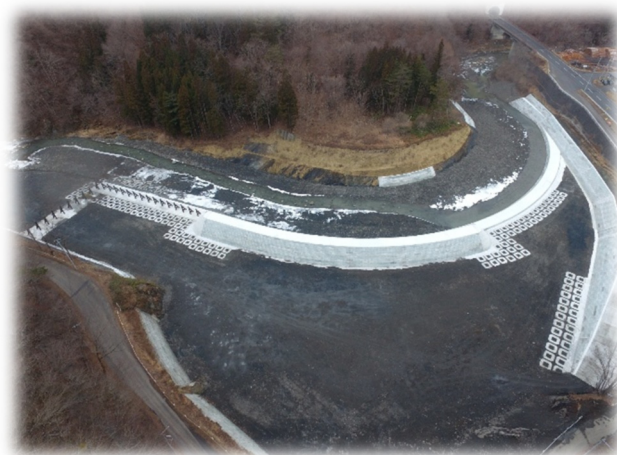
小本川・流木捕捉施設

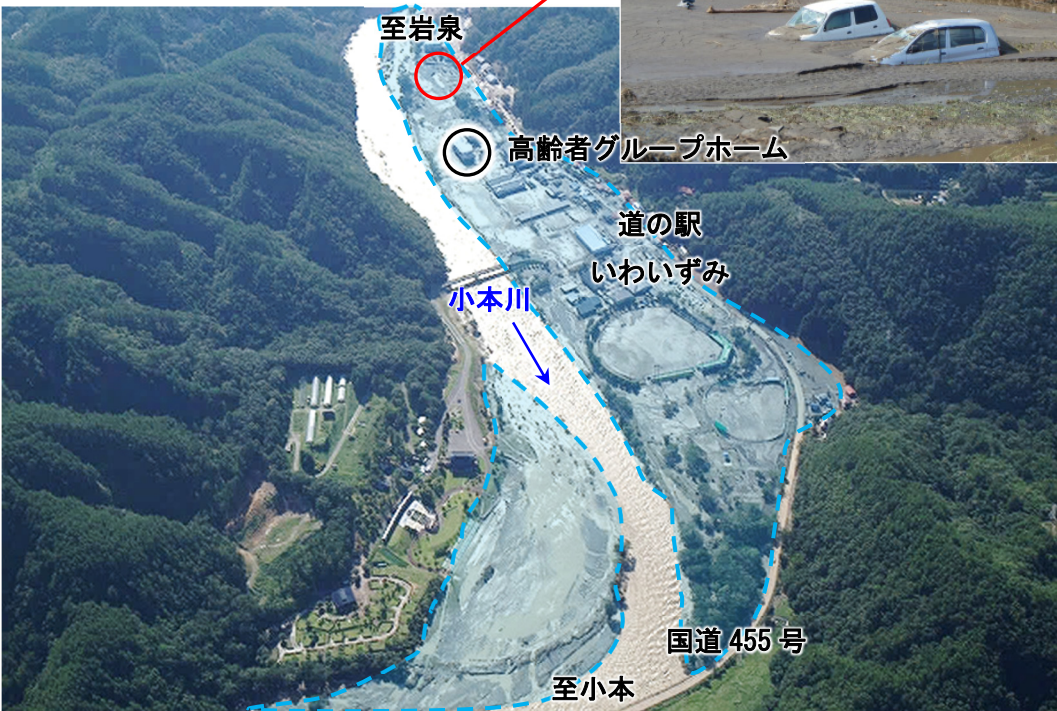
浸水被害状況（乙茂地区）

岩泉町の死者数は 26 名で、県内で最も多かった。特に岩泉町乙茂地区では、高齢者グループホーム入所者 9 名が洪水被害により亡くなった。

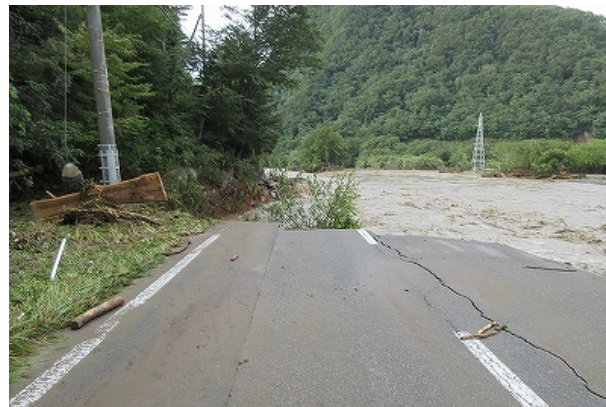
道路流出状況  
（国道 455 号：乙茂地区）

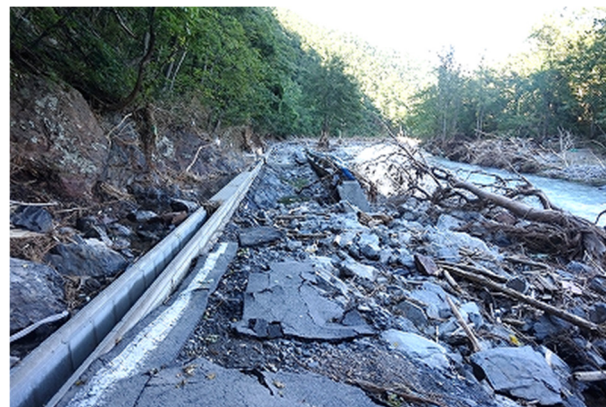
道路流出状況  
（県道普代小屋瀬線：年々地区）

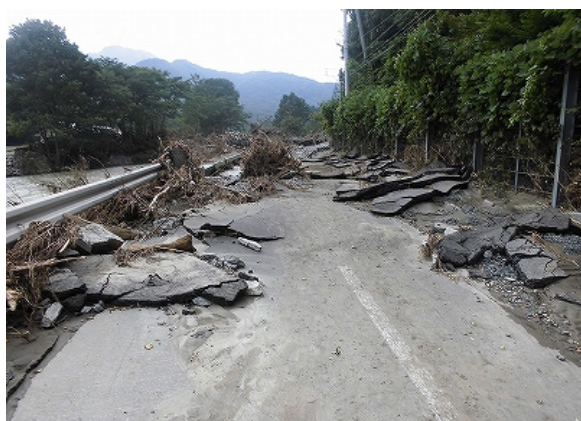
道路被災状況  
（県道普代小屋瀬線：氷渡地区）

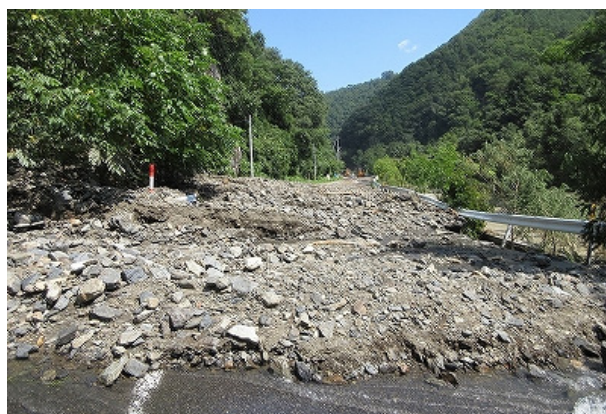
土砂流出状況  
（国道 340 号：大川地区）

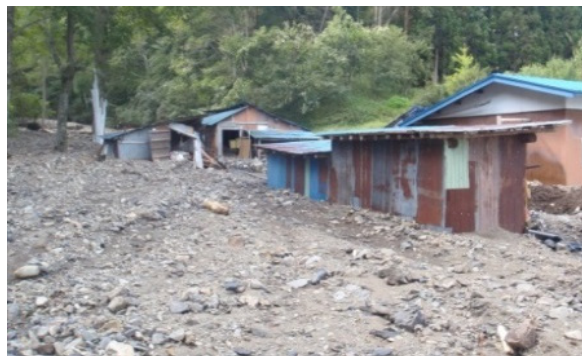
人家被災状況（南三田貝の沢(2)）

専門家の調査によると、岩泉町の山間部は岩盤が硬く、元々保水力の低い表土層が短時間の豪雨により雨水を含みきれず、広範囲で土石流や土砂崩れが発生したと分析している。

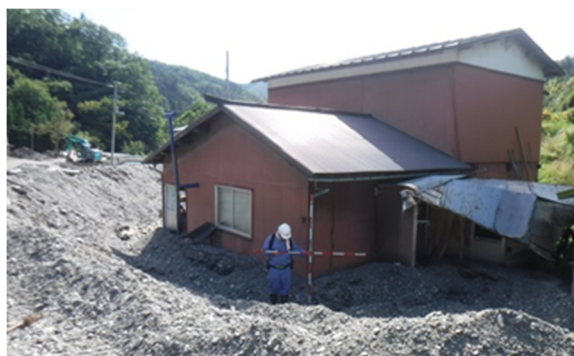
人家被災状況（松橋川）

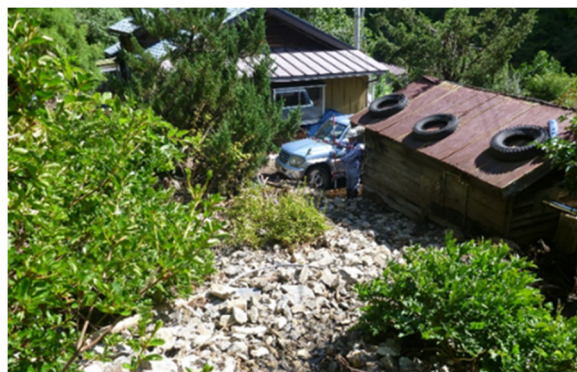
人家被災状況（松林の沢(4)）

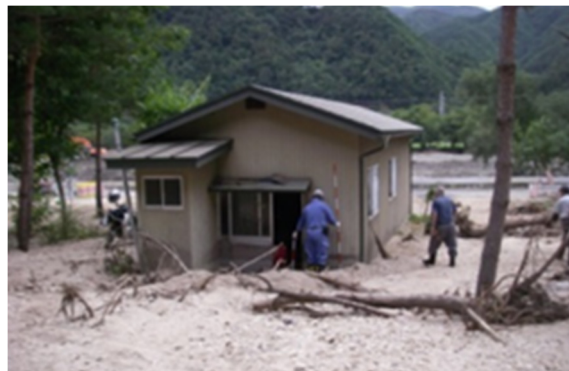
人家被災状況（上乙茂の沢(4)）

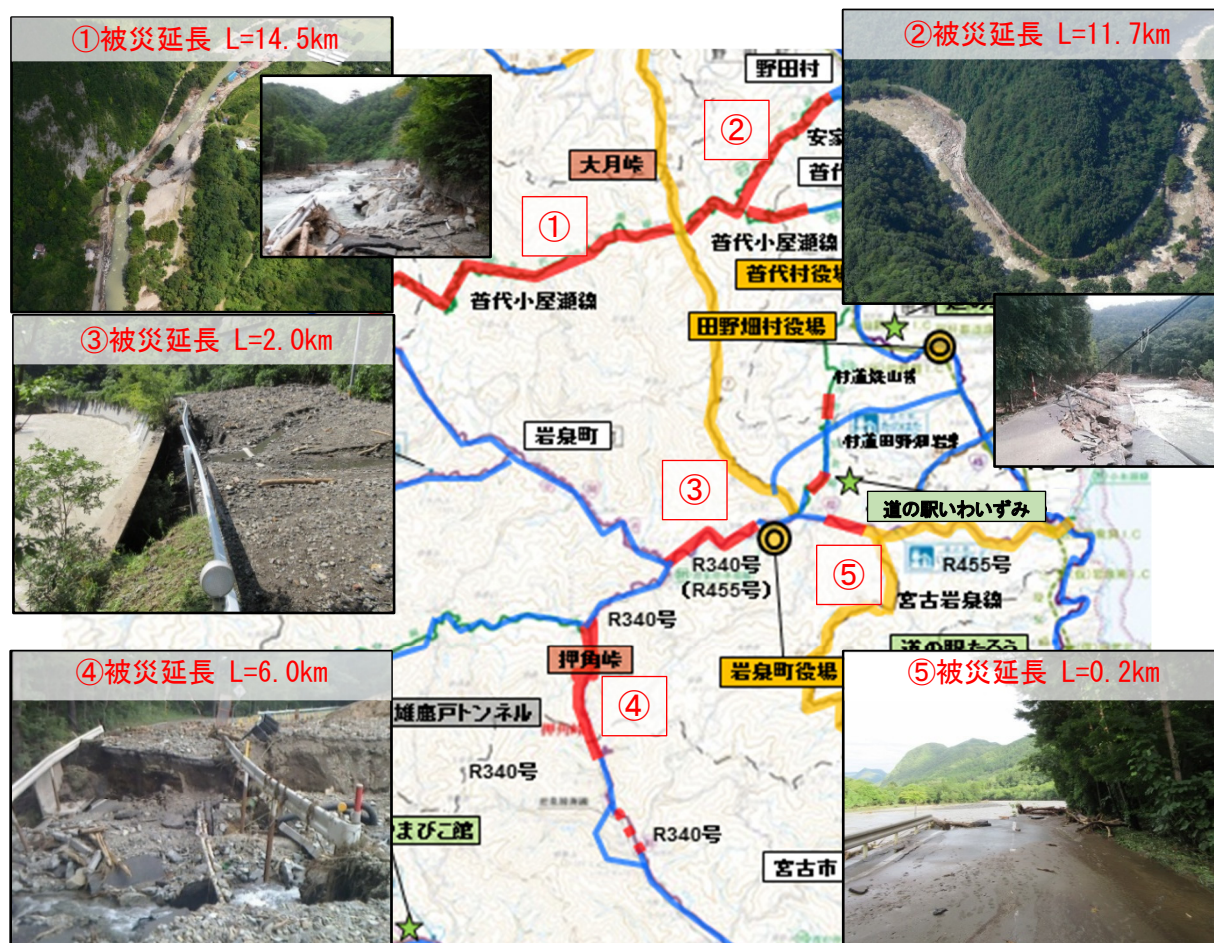
道路の被害状況（岩泉管内の県管理道路）

豪雨及び河川の増水により道路に冠水・崩落・決壊が多数発生。沢などから流出した土砂・流木・ガレキ等が道路に堆積し、小本港線を除く管内 11 路線が寸断され、緊急車両等の通行に大きな支障が生じた。

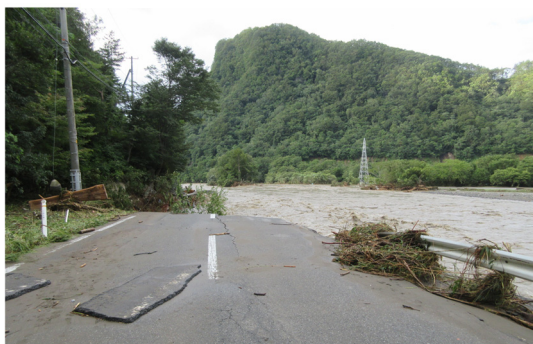
当該箇所は、河床洗掘、側方浸食により道路が決壊し、通行止めとなった。

国道 455 号被災状況（H28. 8. 31）

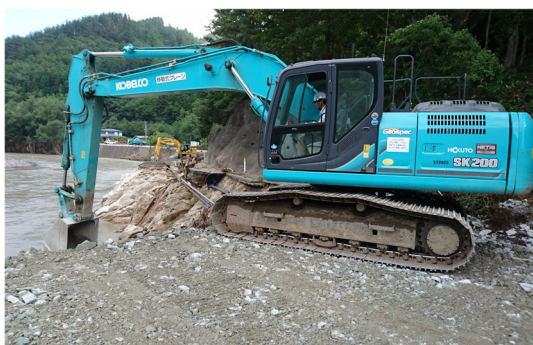
発災直後、国土交通省からの支援により迅速に応急復旧工事が進められ、発生から 9 日後に全面通行止めを解除した。

道路啓開作業状況（H28. 9. 3）

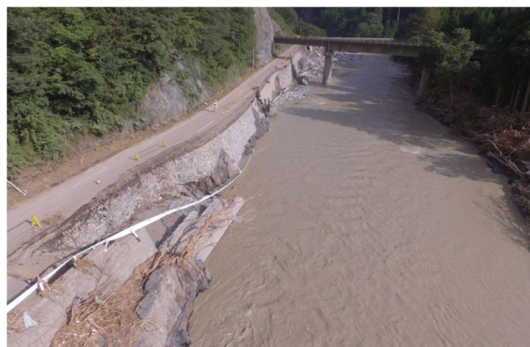
当該箇所は、河床洗掘、側方浸食により国道 455 号が決壊、通行止めとなった。

国道 455 号被災状況（H28. 9）

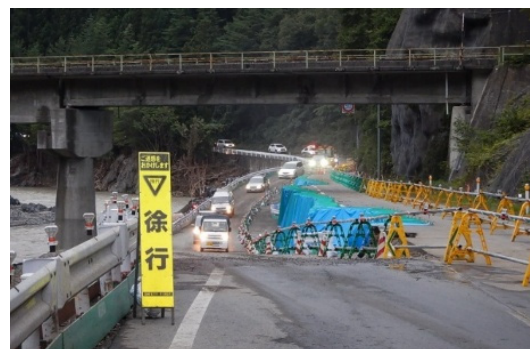
応急工事による規制状況（H28. 9）

応急工事により片側交互通行を確保したが、供用しながら本復旧を行うことが不可能であることから、対岸に迂回路を確保することとし、翌年 10 月 20 日片側交互通行規制を解除した。
