## 5 災害復旧事業等の紹介

### 1. 地域連携道路整備事業

## 2. 災害復旧助成事業（小本川）、河川激甚災害対策特別緊急事業（小本川・清水川）

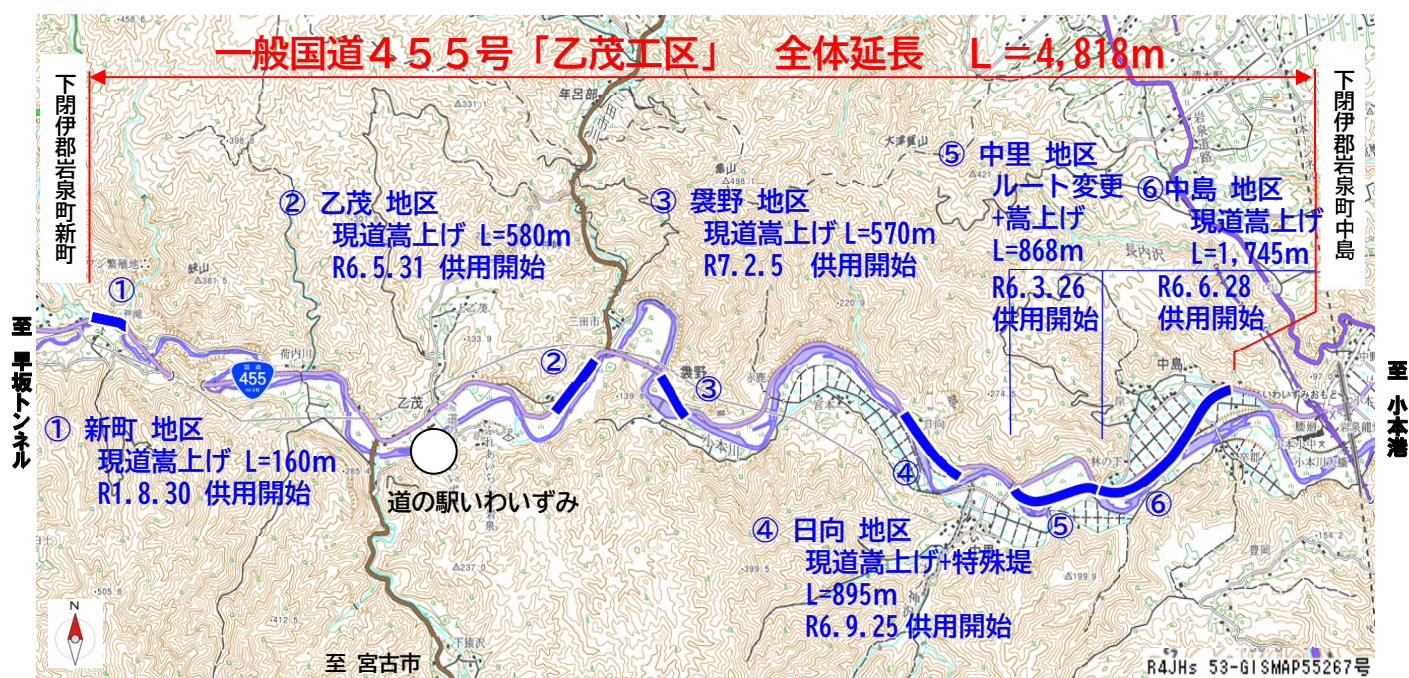
事業概要図

平成 28 年台風第 10 号豪雨により道路決壊や冠水が多数発生した一般国道 455 号乙茂工区（新町、乙茂、袈野、日向、中里、中島の 6 地区）において、同等の豪雨が発生した場合でも、冠水せずに緊急輸送道路としての機能を確保するため、小本川激甚災害対策特別緊急事業と連携して、現道の嵩上げやルート変更等による冠水対策を進めた。

平成 29 年に事業着手し、令和元年 8 月 30 日の新町地区の供用開始を皮切りに、順次、完成した地区を供用、最後の袈野地区の令和 7 年 2 月 5 日の完成をもって、全 6 地区、約 4.8km の冠水対策が完了した。

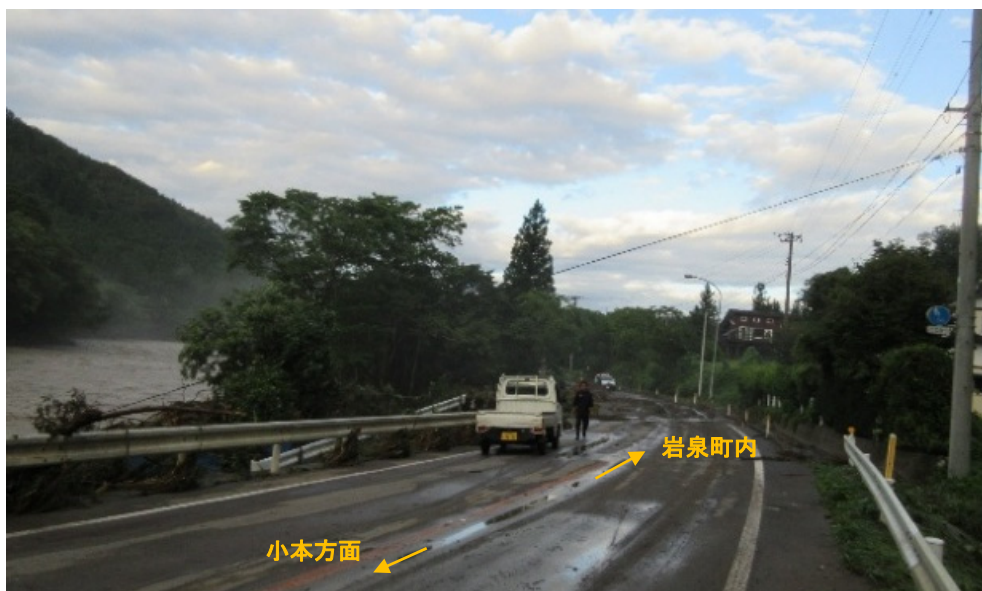
# (1) 新町地区

被災状況

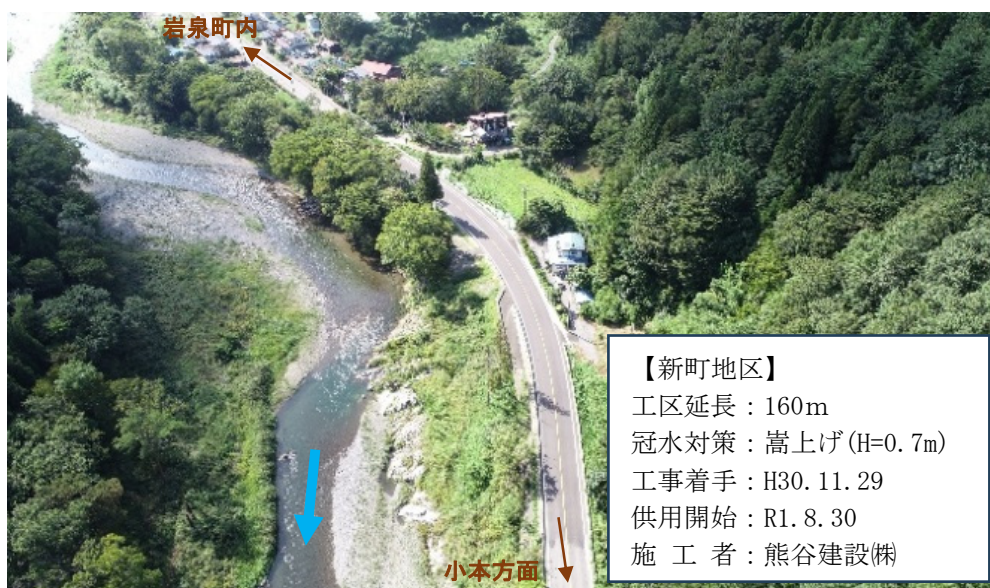
竣工状況

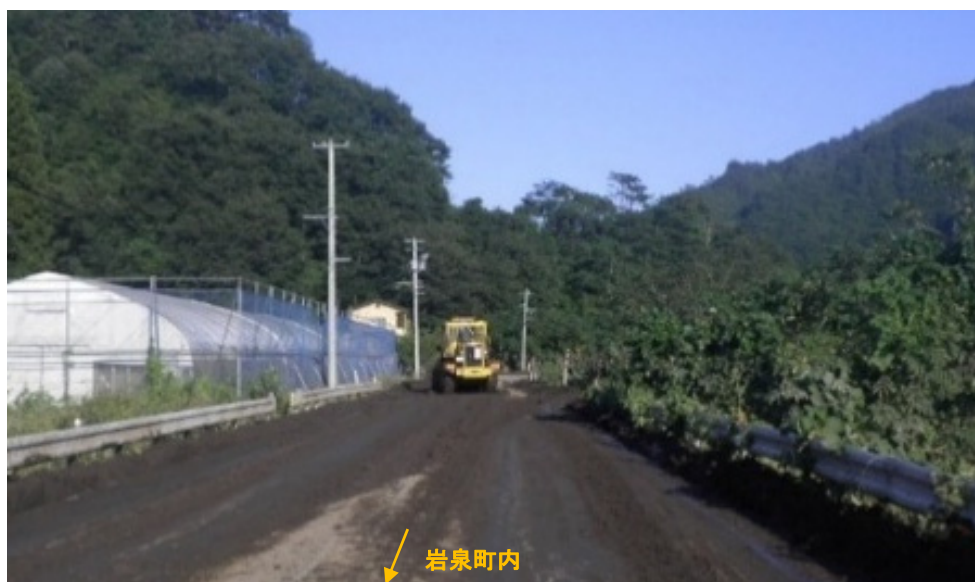
(3) 褒野地区

被災状況

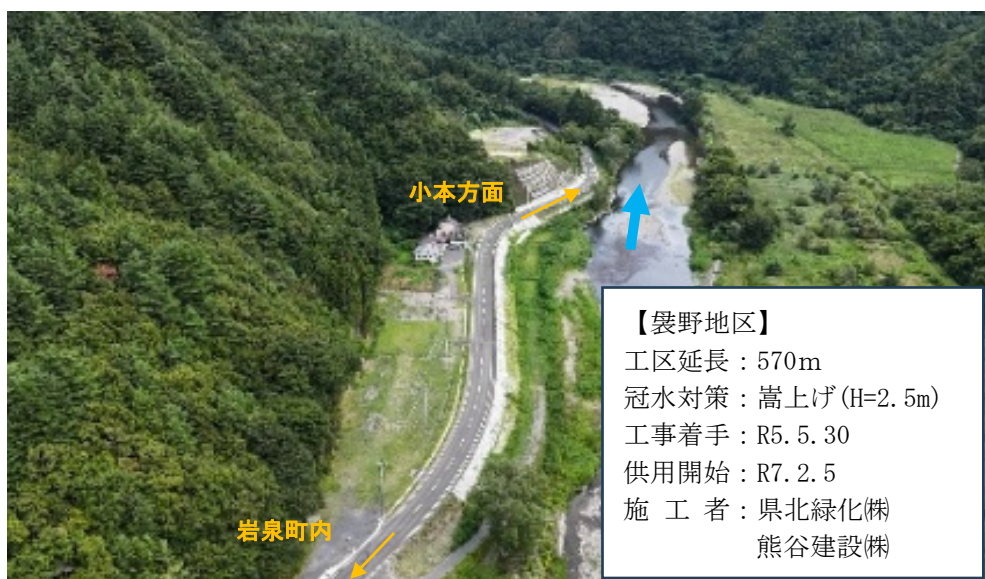
工区延長：570m

冠水対策：嵩上げ(H=2.5m)

竣工状況

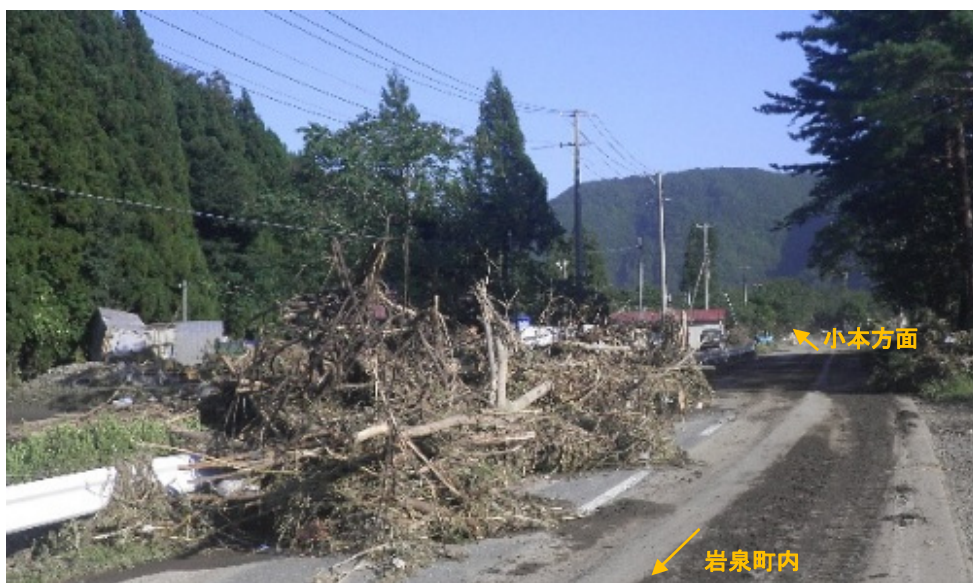
#### (4) 日向地区

被災状況

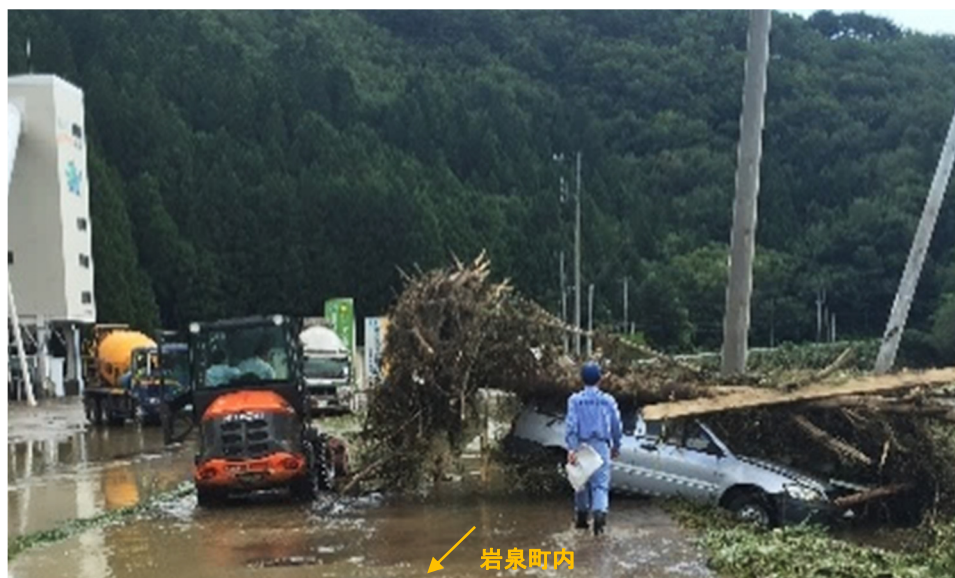
(5) 中里地区

被災状況

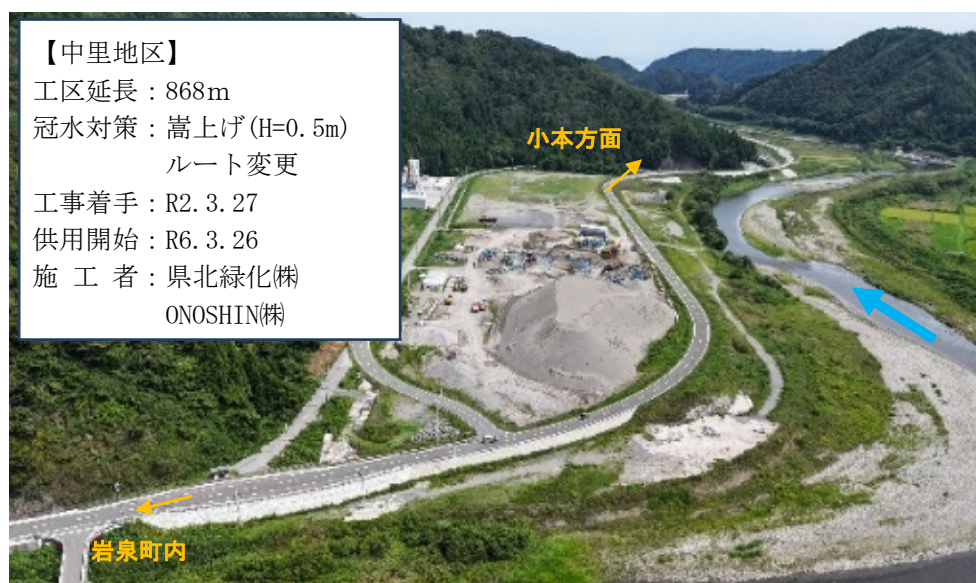
工区延長：868m  
 冠水対策：嵩上げ(H=0.5m)  
 ルート変更  
 工事着手：R2.3.27  
 供用開始：R6.3.26  
 施工者：県北緑化(株)  
 ONOSHIN(株)

竣工状況

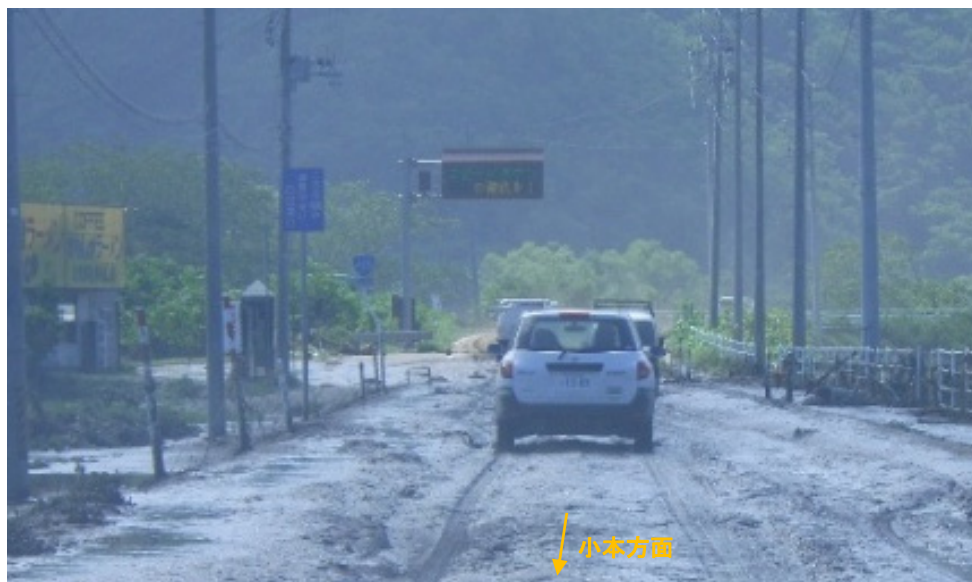
(6) 中島地区

被災状況

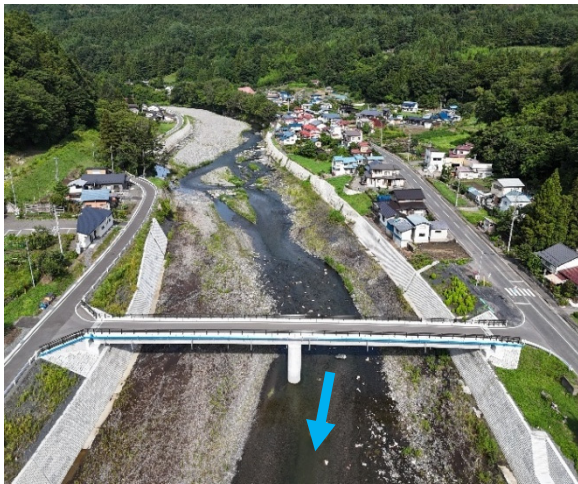
| 事業 | 工区 | 橋梁名 | 橋長(m) | 幅員(m) | 上部工形式 | 基礎形式 | 竣工年月 |
|---|---|---|---|---|---|---|---|
| | 尼額 | 尼額橋 | 68.00 | 4.0(5.2) | 2径間連続ポストテンション方式<br>中空床版橋 | 直接基礎 | R6.6月 |

尼額橋（R7.3 末撮影）

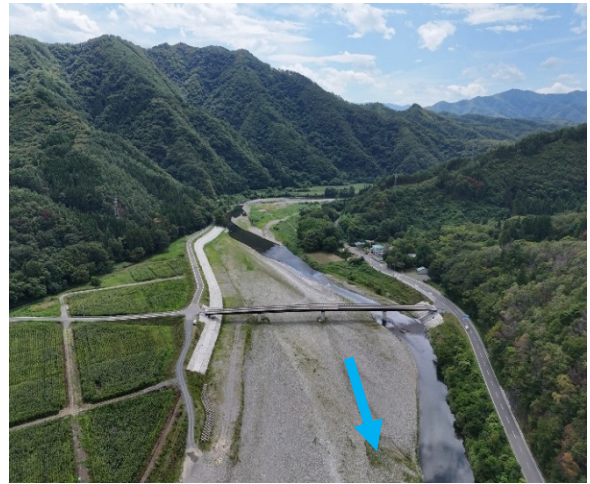
| 事業 | 工区 | 橋梁名 | 橋長(m) | 幅員(m) | 上部工形式 | 基礎形式 | 竣工年月 |
|---|---|---|---|---|---|---|---|
| | 袈野 | 赤鹿橋 | 170.50 | 4.0(5.2) | 4径間連続非合成鋼鈑桁橋 | 場所打ち杭基礎 | R4.9月 |

赤鹿橋（R7.3 末撮影）

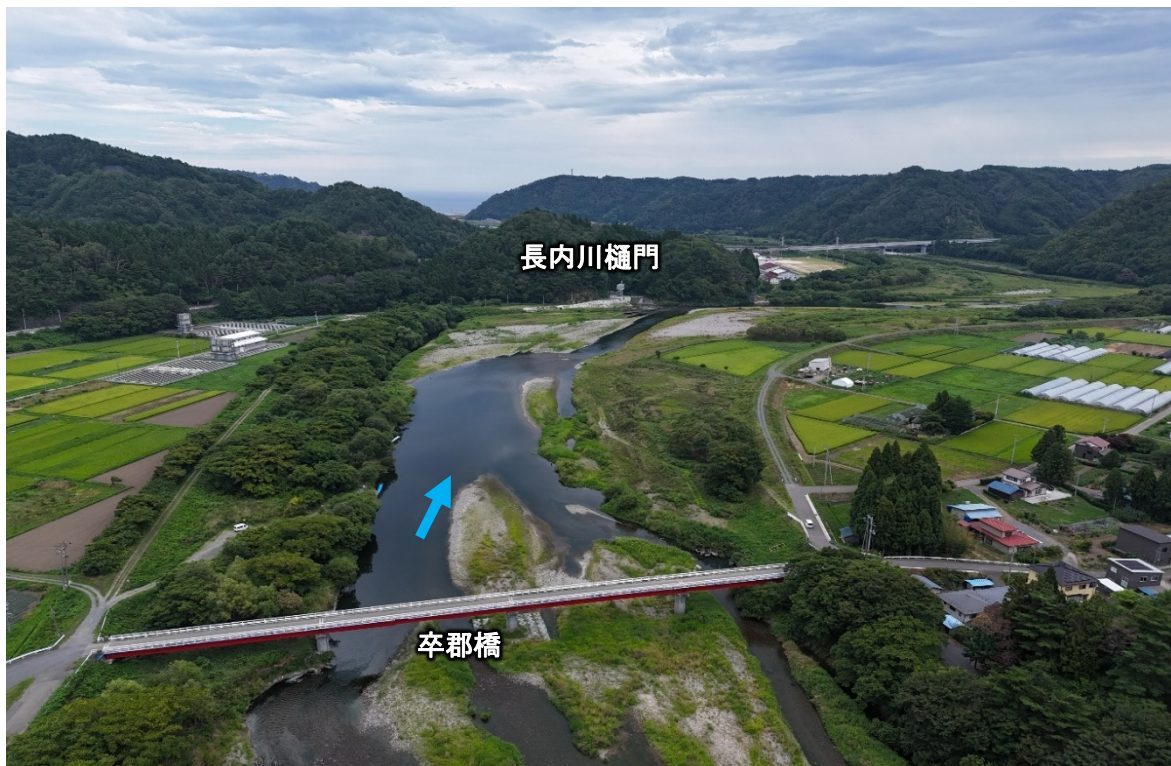
写真 卒郡工区完成状況（R7.9 末撮影）

工区延長：3.225km  
 工事概要：河道掘削、築堤工（輪中堤）、長内川樋門  
 設計着手年度：平成 28 年度  
 設計完了年度：令和元年度  
 着工年度：平成 30 年度  
 完成年度：令和 6 年度

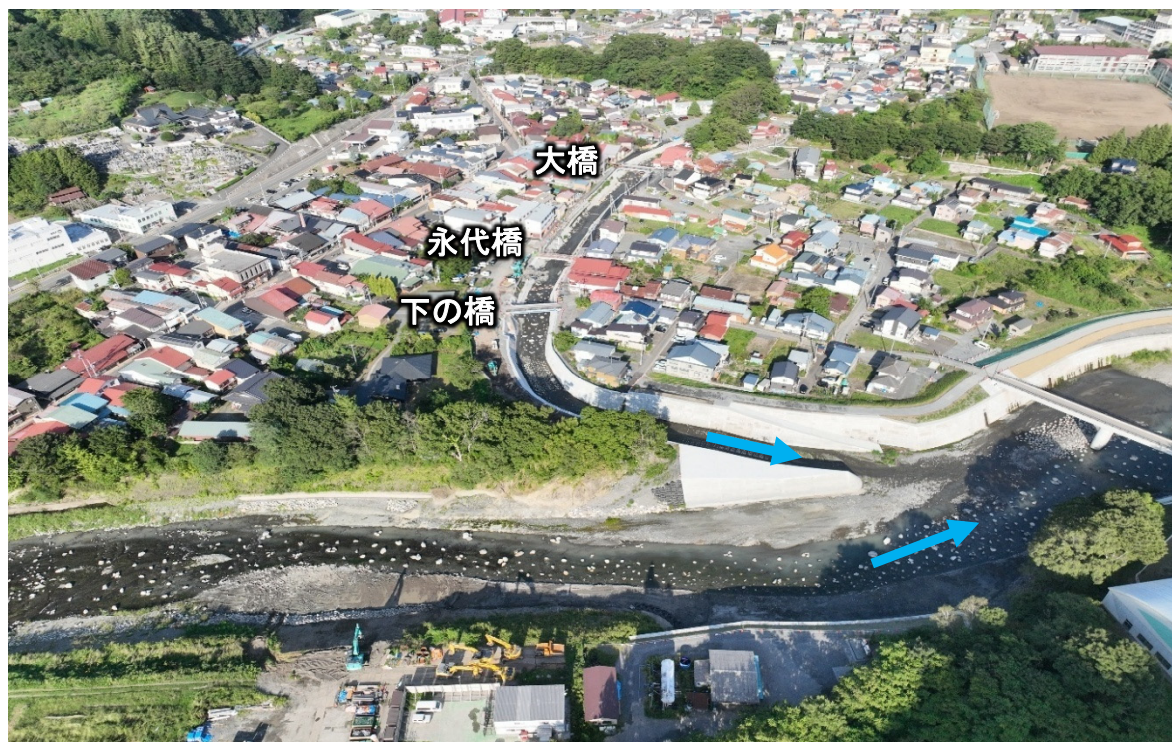
写真 清水川（下流）工区完成状況（R7.9 末撮影）

工事概要：河道掘削、護岸工、  
特殊堤、橋梁架替  
（大橋、永代橋、下の橋）
