津波シミュレーション 現況再現の計算条件

海岸堤防等現況施設による津波遡上低減効果を明らかにする

対象：岩手県沿岸（洋野町～陸前高田市）

代表的な海岸保全施設の被災メカニズム①

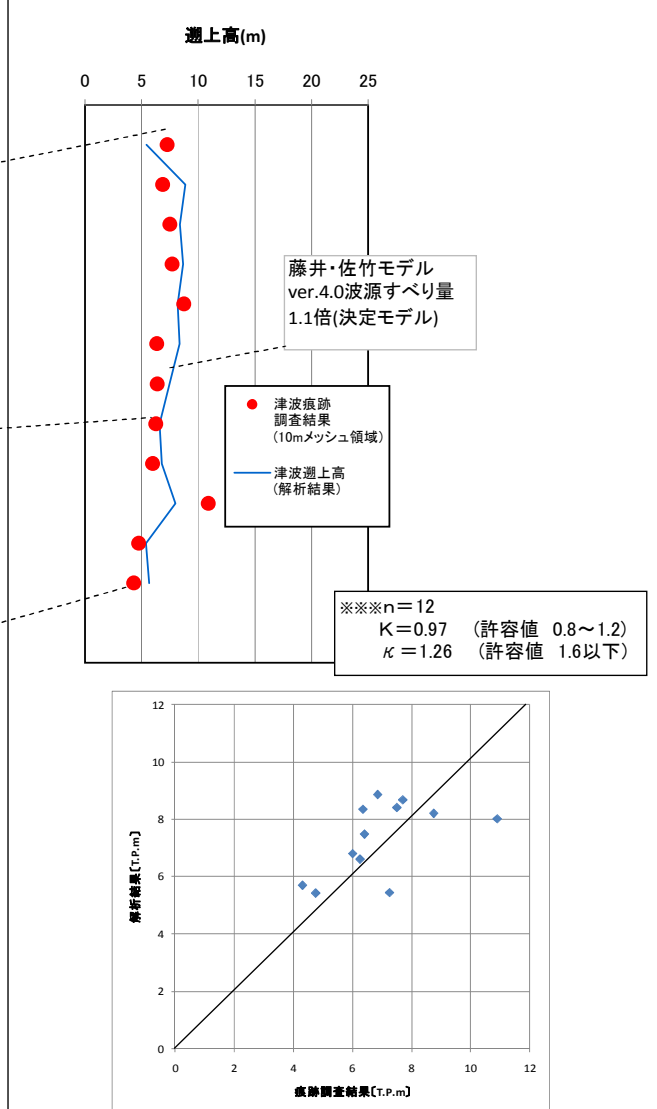
(津波最大遡上高)

※※※ n:痕跡値を比較する資料数(計算で浸水しない箇所は棄却)

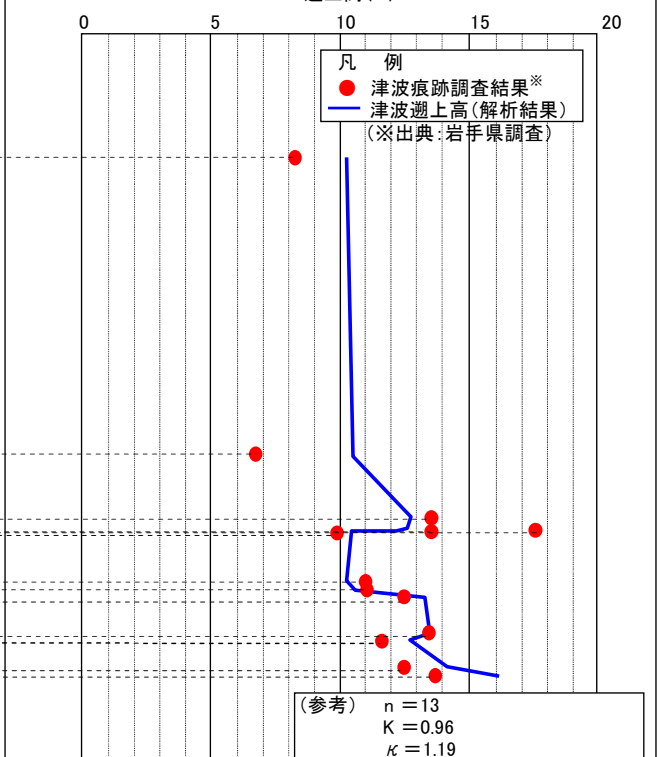
(津波最大遡上高)

痕跡調査結果と解析結果の遡上高比較図
