岩手・青森県境不法投棄現場

第 24 回汚染土壌対策技術検討委員会

平成 28 年 11 月 29 日

岩手県環境生活部
廃棄物特別対策室

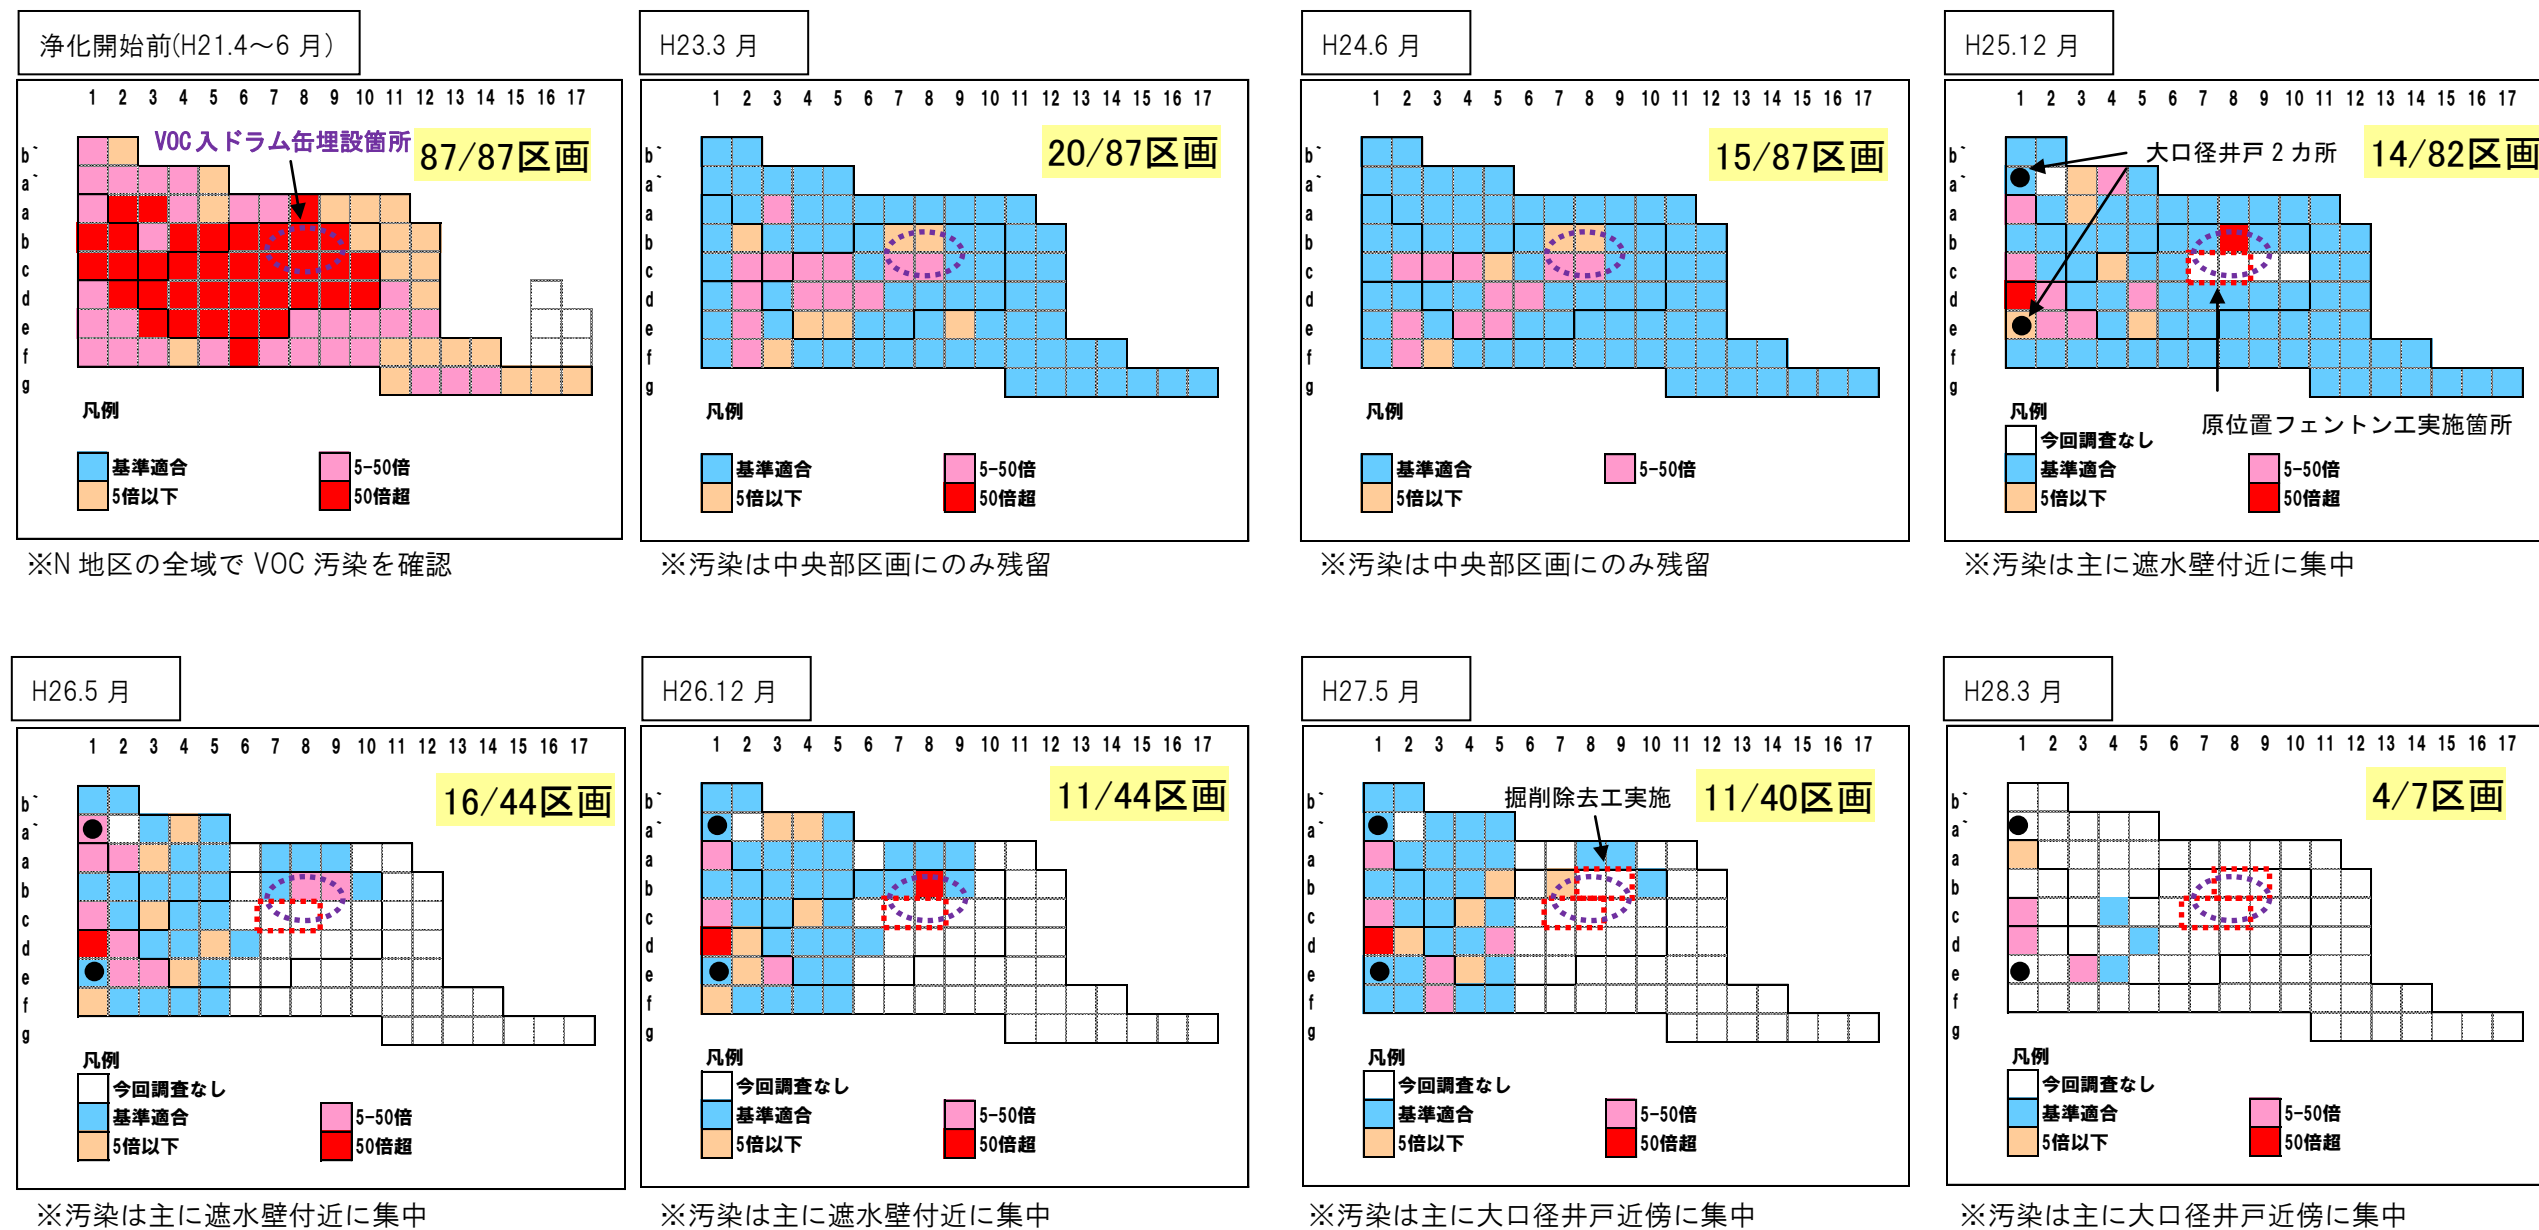
図 2-1 N 地区地下水 VOC モニタリング結果の変遷

N 地区地下水 VOC(11 項目)モニタリングの主な結果を図 2-1 に示す。この図では、モニタリング結果における基準超過項目が、基準比で最大の超過率を示した物質について示したものである。

基準超過が確認されている物質は、1,2-ジクロロエタン、1,2-ジクロロエチレン、トリクロロエチレン、テトラクロロエチレン、ベンゼンであり、その濃度は測定時期により変動が見られる。

浄化開始前から H24 年度までは、主に中央部に VOC 高濃度区画が存在した。H25 年度に a'-1 と e-1 に大口径井戸を設置し、揚水を開始してからは県境部鋼矢板周辺への高濃度区画の移動が見られる。近年は大口径井戸の近傍区画で VOC 高濃度区画が見られる。VOC 入廃ドラム缶が埋設されていた箇所、特に高濃度の汚染が存在した区画においては、原位置フェントン工と掘削除去工による対策を行い浄化が確認された。

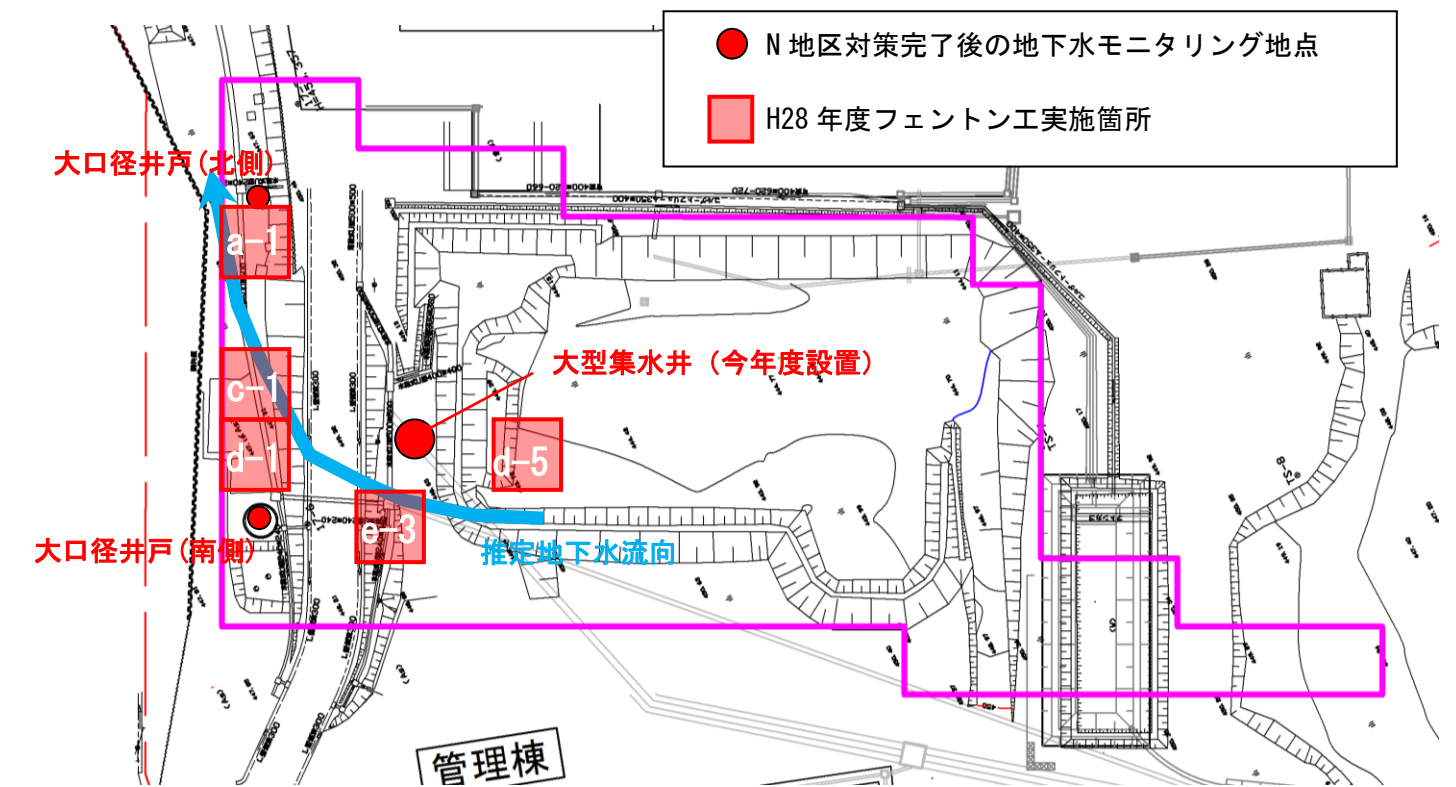
図 2-5 H28 対策箇所と N 地区対策完了後の地下水モニタリング地点

対策実施後の大口径井戸北及び南での地下水モニタリングの結果を表 2-4 に示す。フェントン工実施後は地下水中の VOC 濃度は低下し基準に適合しており、地下水の浄化が確認できたことから、5 区画の原位置フェントン工完了をもって N 地区での VOC 汚染対策工を完了したと判断した。

今後も大口径井戸(北及び南)での地下水のモニタリングを継続するとともに、地下水排水対策で今年度設置した大型集水井でも今後モニタリングを実施し、地下水が環境基準に適合していることを確認する。

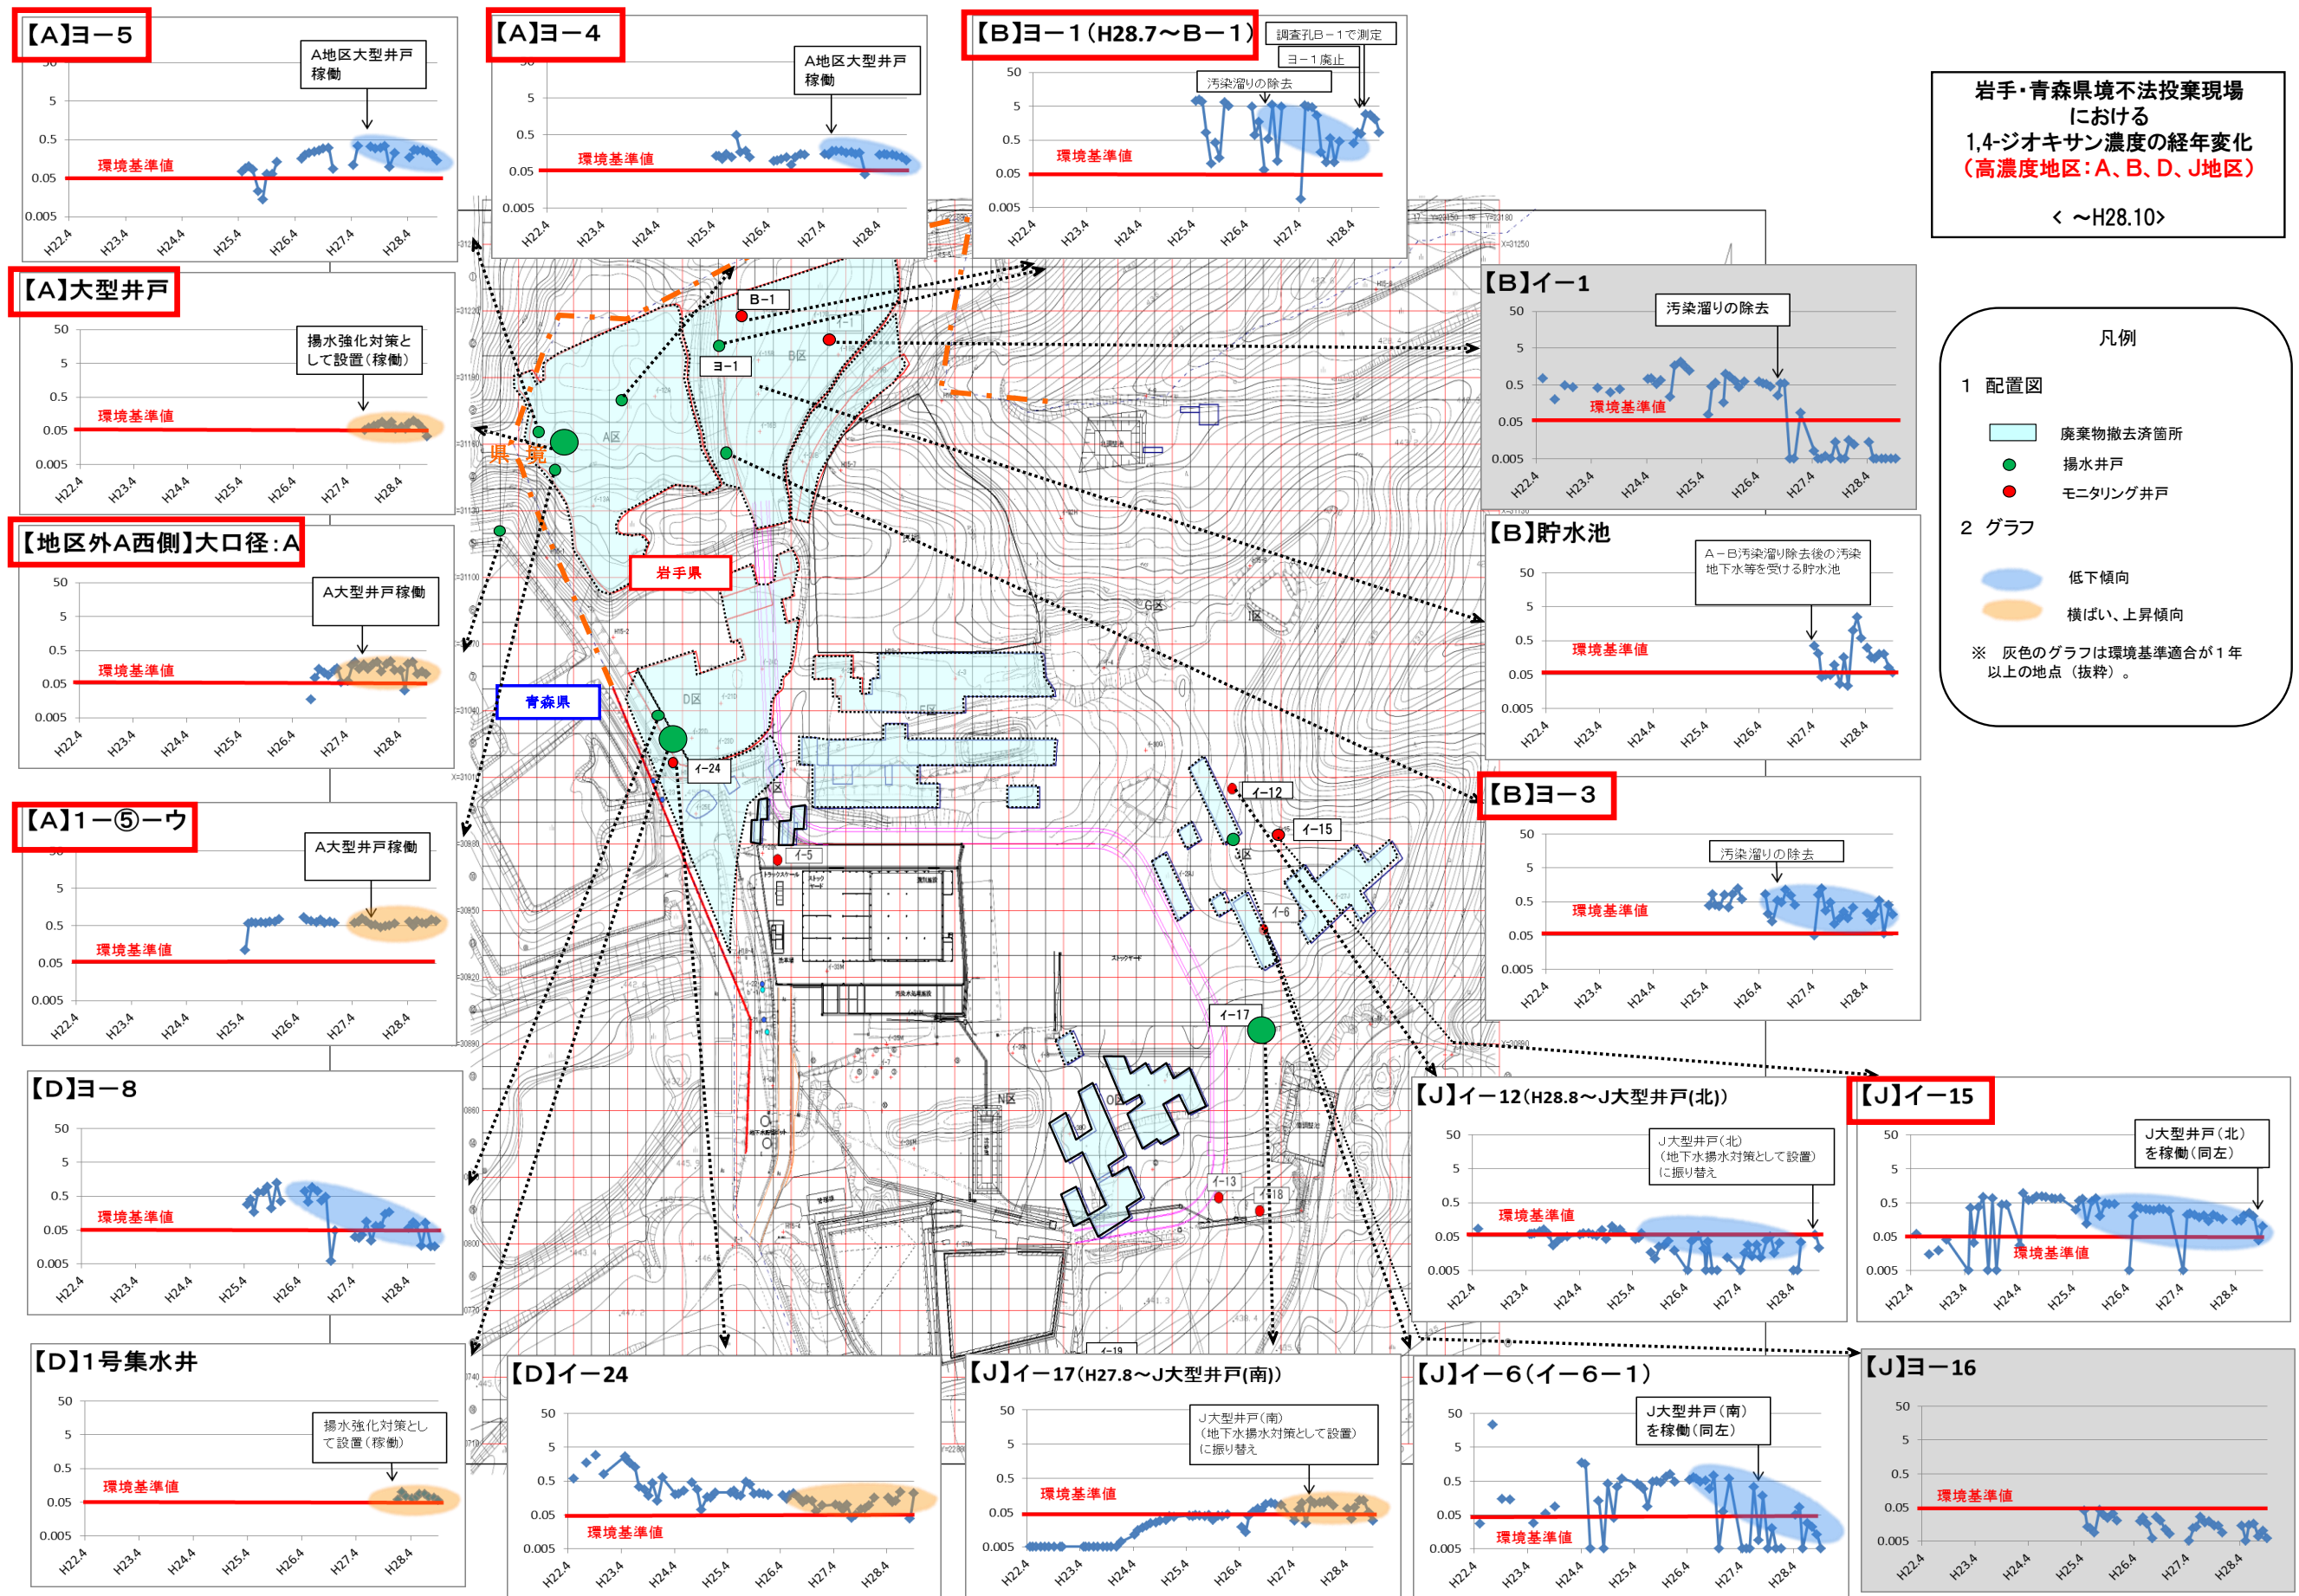
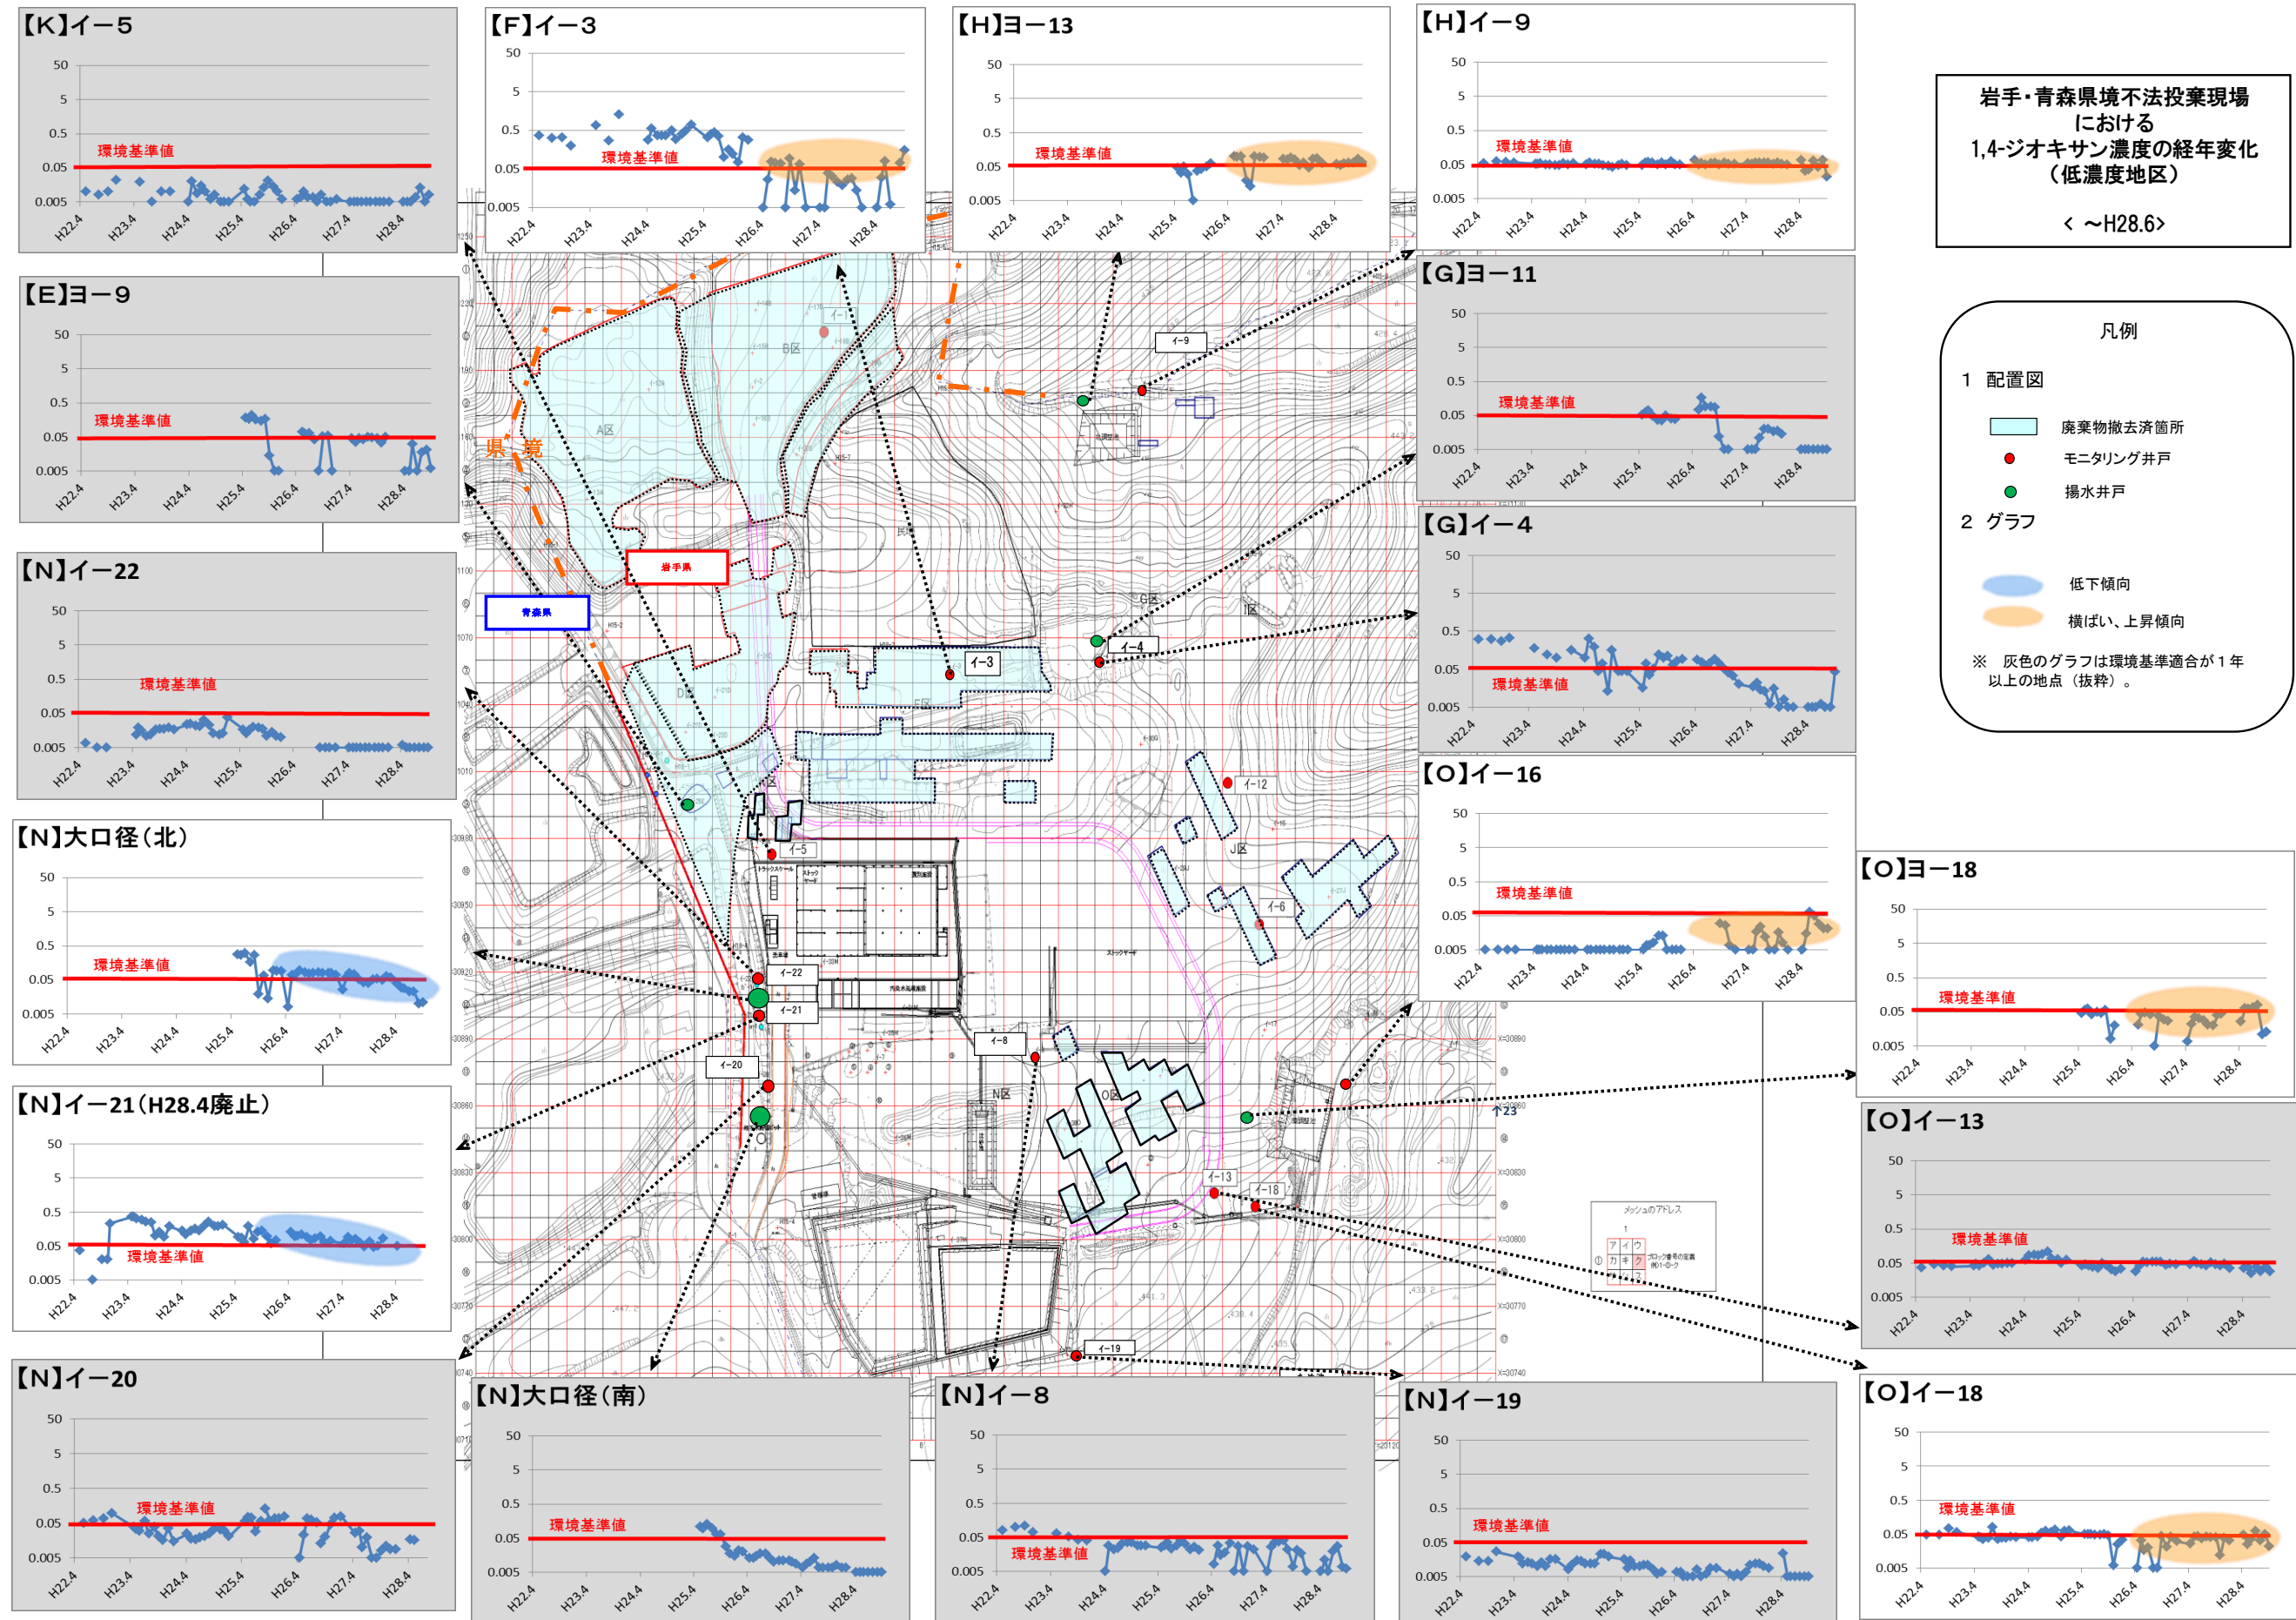
一方で、図 3-2 及び図 3-3 に示すように基準超過が確認されているモニタリング井戸も存在する。大局的には主に A、B、D、J 地区において高濃度の基準超過の継続や高濃度汚染が確認され、その他の地区では基準超過が確認されている場合も基準値の比較的低濃度で推移している。

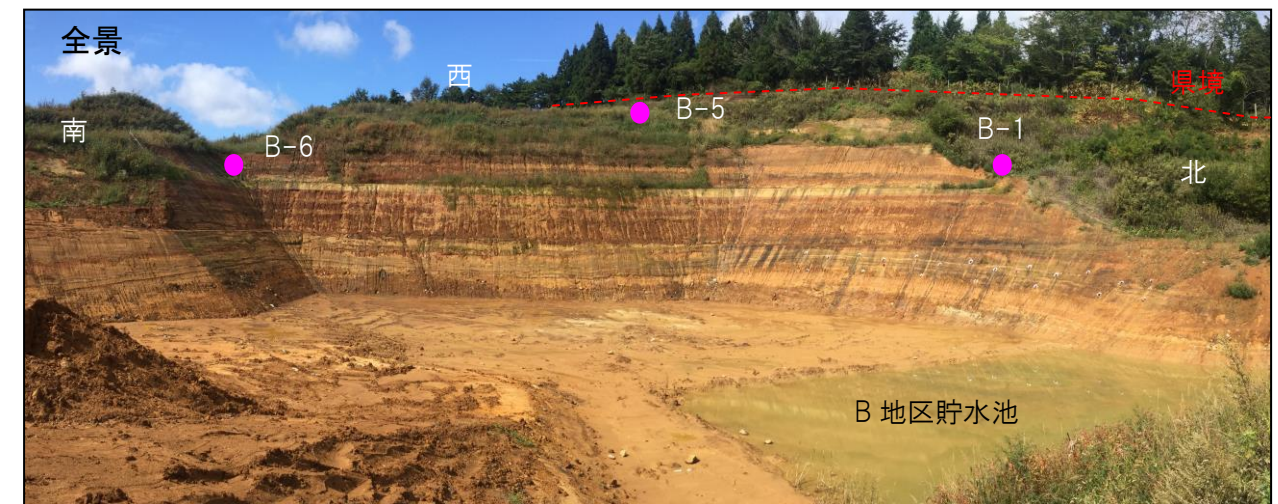
図 3-9 AB 地区境界部汚染土掘削除去状況

地下水中に1mg/L程度を超える1,4-ジオキサン継続して確認されていたAB地区境界部は、平成26～28年度に段階的に掘削除去を実施し、施工可能な汚染範囲は全ての掘削除去を完了した。汚染土の掘削除去により周辺地下水の1,4-ジオキサン濃度は低下傾向が確認されている。

なお、図3-8のB-1調査孔付近は県境付近で施工後の法面について安定勾配を確保できず、一部汚染溜りが残っている。(P14参照)

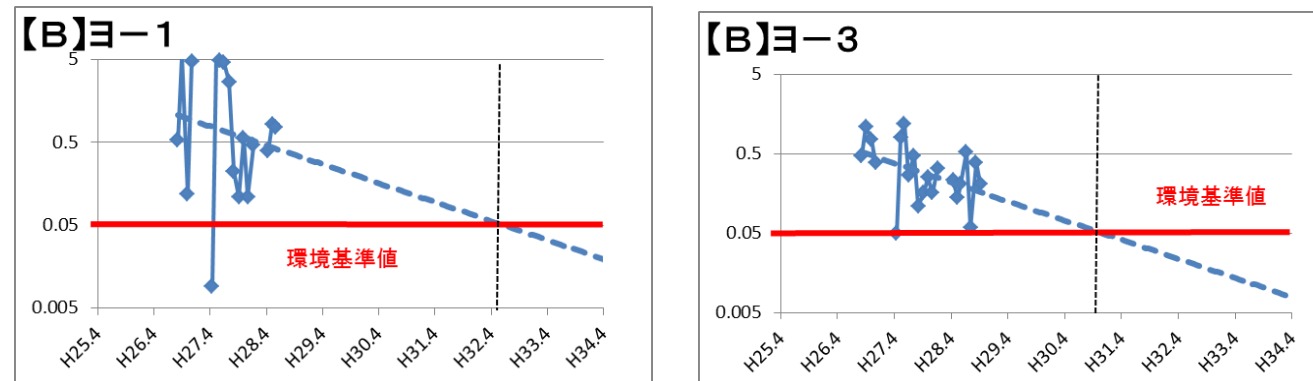
図 3-16 AB 地区境界部での地下水中の 1,4-ジオキサン濃度低下の見込

- ・段階的な汚染溜りの掘削除去等により、濃度が低下傾向であり、**平成 30 年～32 年度には浄化される見込み。**

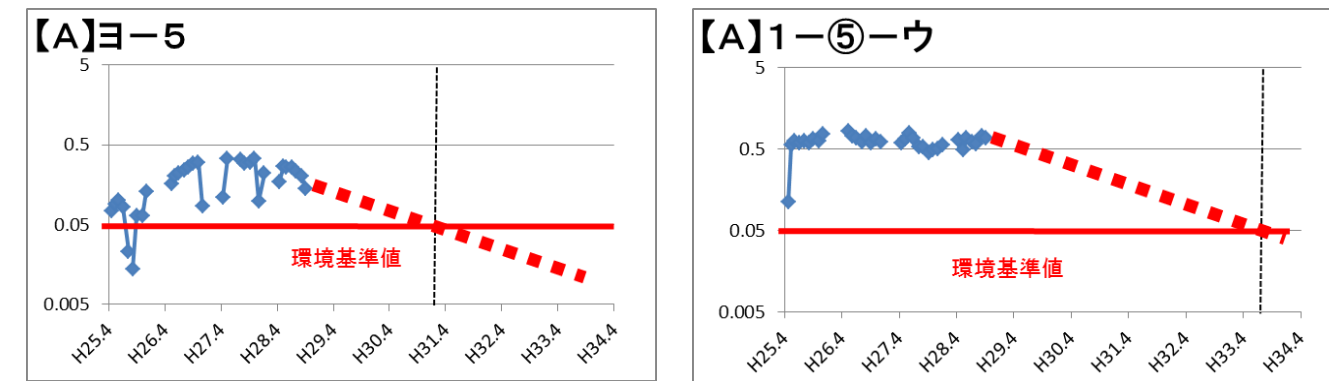
図 3-17 A 地区西側の地下水中の 1,4-ジオキサン濃度低下の見込

- ・掘削除去の対策を講じたヨ-3 をモデルとして、濃度低下傾向をあてはめると、**最も時間を要すると見込まれる 1-⑤-ウで平成 33 年度に環境基準に適合と推定。**

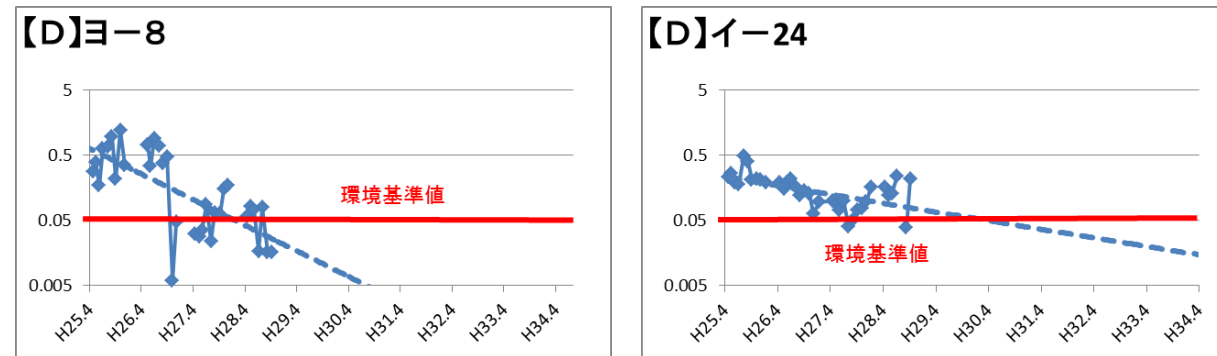
図 3-18 D地区の地下水中の1,4-ジオキサン濃度低下の見込

- ・ヨ-8、イ-24 が超過しているが、濃度は低下傾向にある。
- ・平成 27 年 12 月から当該井戸周辺で大型集水井戸を稼働し、地区全体の揚水量は約 500 t /月に増加している。
- ・濃度推移から平成 29 年度までには環境基準まで浄化されると推測される。

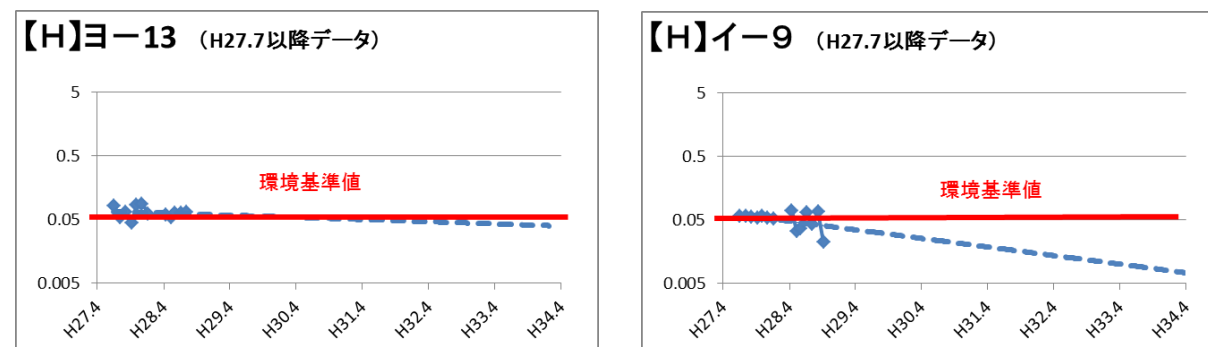
図 3-19 H地区の地下水中の1,4-ジオキサン濃度低下の見込

- ・ヨ-13、イ-9 が超過しているが、基準の2倍未満であり、徐々に低下傾向を示している。
- ・井戸を増やし揚水を強化(H27.7)しており、地区全体の揚水量は約 600 t /月に増加している。
- ・また、地下水の上流側のF地区、G地区でも濃度が低下してきている。
- ・揚水強化後の濃度推移から平成 29 年度までには環境基準まで浄化されると推測される。

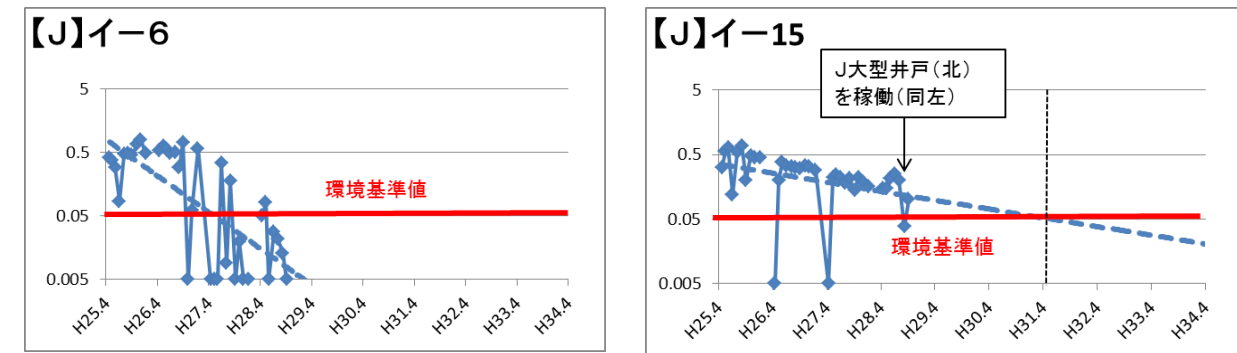
図 3-20 J地区の地下水中の1,4-ジオキサン濃度低下の見込

- ・イ-6、イ-15 が超過しているが、濃度は低下傾向にある。
- ・南側の大型集水井戸稼働後(H27.8以降)、地区全体の揚水量は50 t /月⇒300 t /月に増加している。
- ・濃度推移から平成 31 年度には環境基準まで浄化されると推測される。
- ・ただし、イ-15 は濃度低下が遅いため、北側に大型集水井戸を増設し、浄化速度を早める計画としている(H28.8完了)。

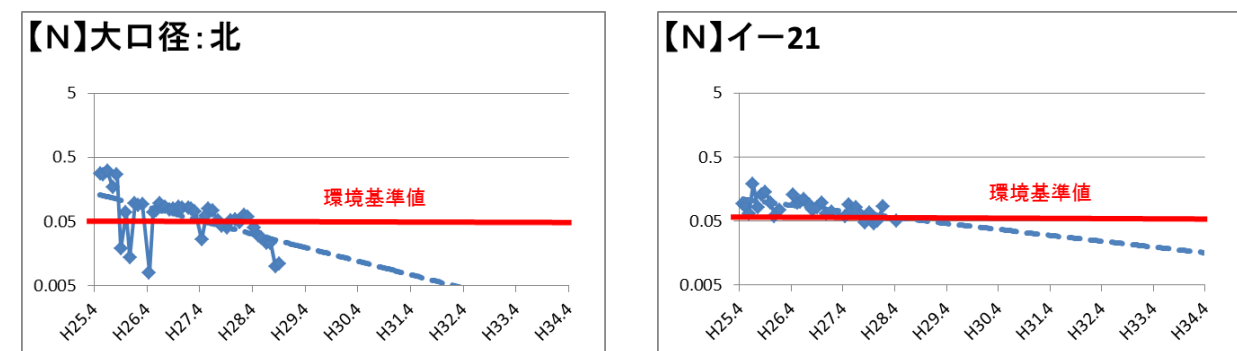
図 3-21 N地区の地下水中の1,4-ジオキサン濃度低下の見込

- ・イ-21、大口径(北)で基準超過があったが、濃度は低下傾向を示している。
- ・濃度推移から今年度中には環境基準まで浄化されると推測される。
- ・イ-21 はVOC対策により撤去したが、今後、隣接地に大型集水井戸を設置する計画としている。

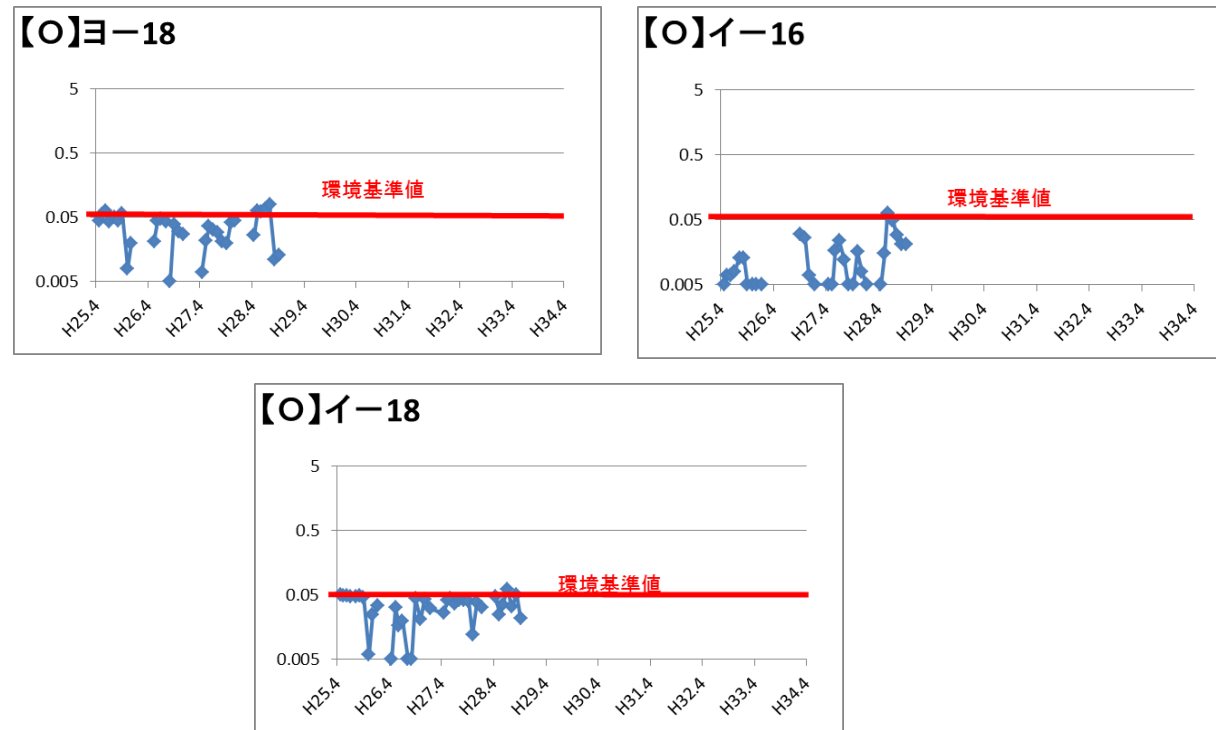
図 3-22 O 地区の地下水中の 1,4-ジオキサン濃度低下の見込

- ・ヨ-18、イ-16、イ-18 で散発的に基準を超える濃度が確認されているが、**最大でも基準の 1.3 倍程度であり、年平均では基準値を下回っている**状況である。
- ・地下水流向から J 地区南側の影響と推測されるが、(3) のとおり大型集水井戸による揚水対策を実施している。
