# 農業用水の安定供給に向けた農業水利施設の計画的な補修・更新について

## 瀬月内第一頭首工（九戸村）、後藤川温水路（八幡平市）の取組

■岩手県農林水産部農村計画課・農村建設課

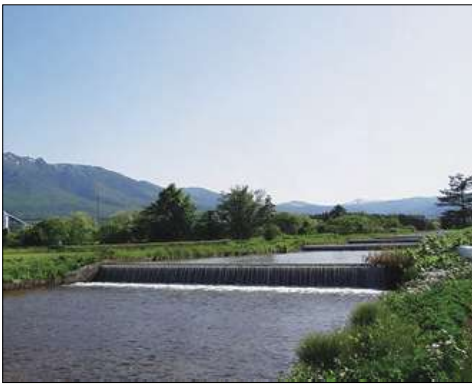
【後藤川温水路】通水時の状況

これらを踏まえ、複数の対策案についてライフサイクルコストを比較した結果、落差工はシートで表面を被覆（補修）し、水路側壁の一部は取り壊して新たに作り直すこととし、平成26年度から基幹ストマネ事業により対策工事を実施しているところです。
