東北地方太平洋沖地震及び津波災害に関する漁港海岸の被害状況及び考察

現地調査結果

個別被災状況

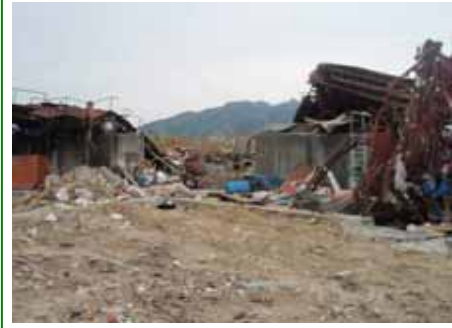
押し波により防潮堤、陸間が陸側に破損

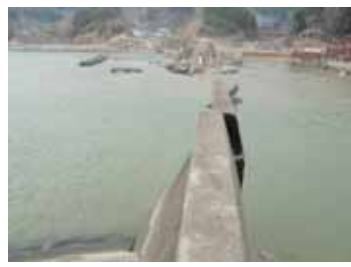
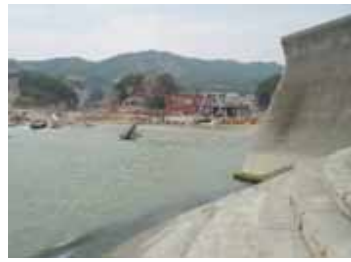
- ・南北両側からの津波被害について、現地調査結果と津波シミュレーションの手法を用いて今後検証する必要がある。
- ・半島の付け根で両側から津波が襲来した場合の防潮堤の破壊メカニズムを解明する必要がある。
- ・船越南防潮堤も浦の浜防潮堤もいずれも引き波で海側に倒壊している部分が多いが一部陸側にも倒壊している。隣接する防潮堤の被災形態の相違について、防潮堤の構造形式等を把握した上で、検討する必要がある。
- ・船越漁港(田の浜)の重力式防潮堤が押し波により陸側に倒壊していることから、船越南防潮堤の引き波倒壊との関連も含めて、調査・検証する必要がある。
- ・田の浜等高地移転の効果について調査・検証する必要がある。

引き波により防潮堤が海側に倒壊

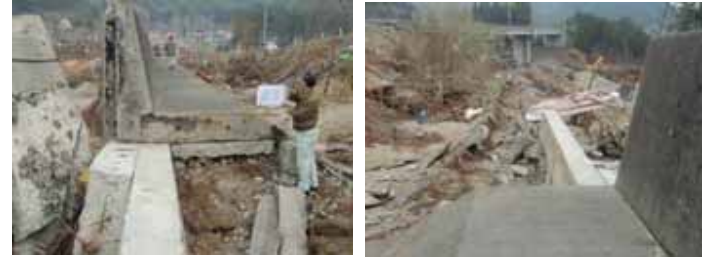
引き波により防潮堤が海側に倒壊

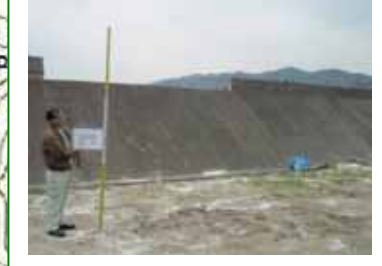
越流により上部工一部が損壊

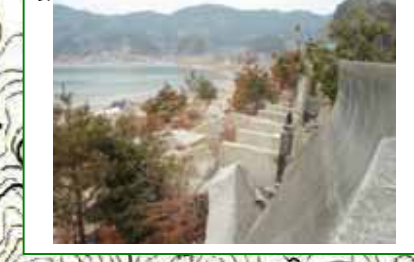
引き波により表法、天端コンクリート倒壊

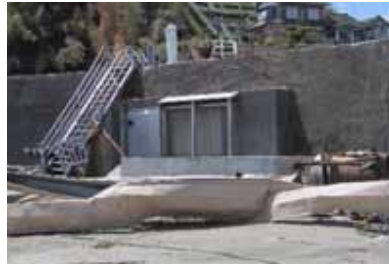
避難階段の手すりの破損があるが陸閘は健全な状態にある。

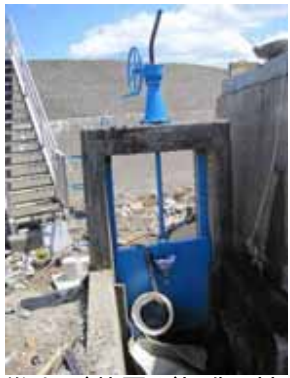
水門一部損傷(操作不能)

樋体の巻上げ装置が損傷(軸の折れ曲がり)

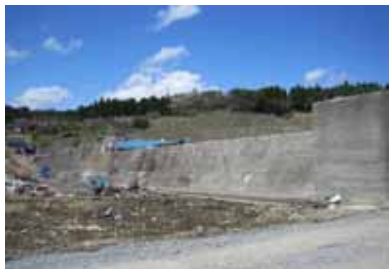
防潮堤上部の剥落(約30m)

防潮堤の上部(高さ30cm程度)が約30mにわたり剥落している。

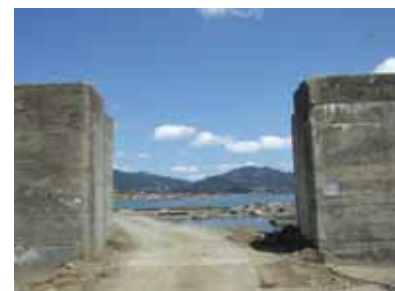
陸閘の扉体消失

津波による扉体の消失

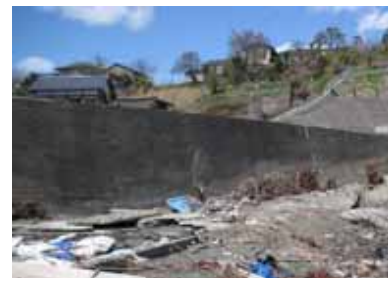
防潮堤健全

防潮堤の大部分は健全な状態を保持している

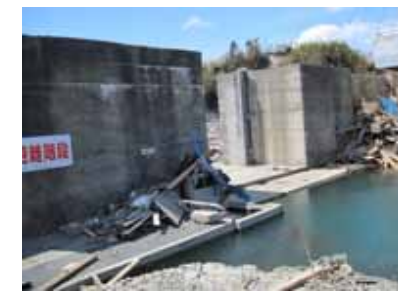
陸閘の扉体消失

津波による扉体の消失

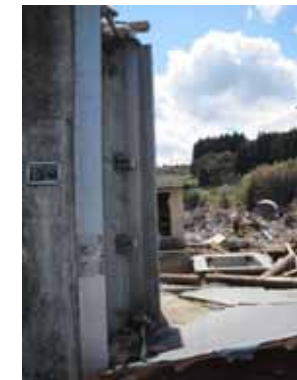
陸閘の扉体消失

片方の扉体が消失している。

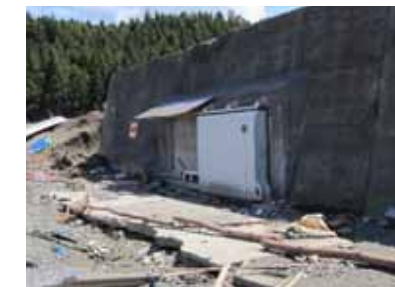
陸閘健全

陸閘は健全な状態にある。

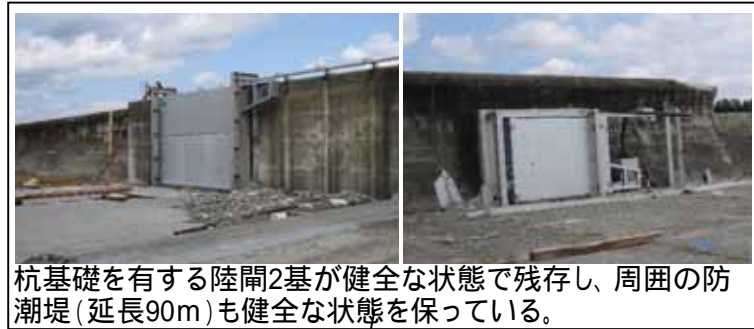
・防潮ラインでの津波高さは、川西地区の痕跡測定からT.P.+18m程度と推定される。
 ・被災した防潮堤の多くは、本体・上部工が海側に倒壊、飛散しており、引き波による上部構造の倒壊が防潮堤の破壊の起因となったものと推定される。
 ・杭基礎を有する陸閘、水門の多くは残存し、津波による崩壊を免れ、その周囲の防潮堤についても全壊を免れている。杭による部分的な補強が効いたものと考えられる。
 ・防潮堤が基礎部から消失している沼田地区は、国道45号まで侵食されている。国道が盛土構造となっていた点、国道と海岸線との間に沼があったことから、引き波が国道を越流する際に地盤の弱い沼周辺の地盤を洗掘し、防潮堤背後の基礎地盤流失を招き、防潮堤の基礎部流失につながったものと考えられる。

陸閘と周囲防潮堤の残存(約90m)

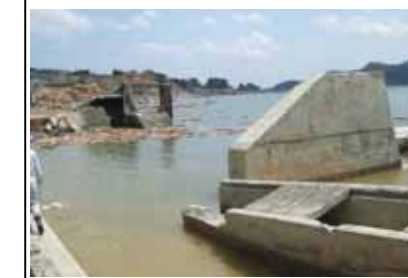
防潮堤の破堤(約40m)

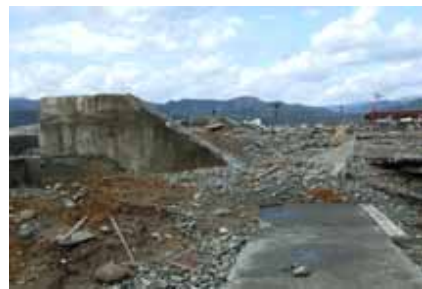
防潮堤の全壊(約240m)

本体・上部工が海側に倒壊し、全壊状態(基礎工は残存)である。

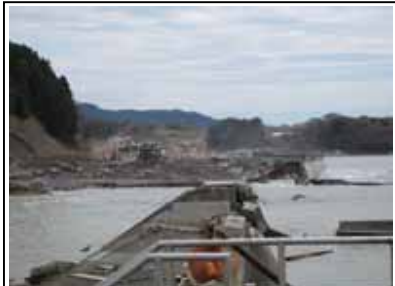
防潮堤の破堤(約250m)

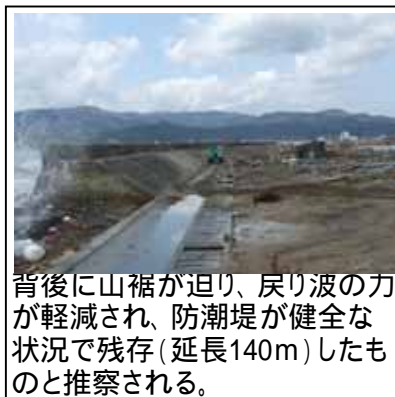
防潮堤の健全区間(約140m)

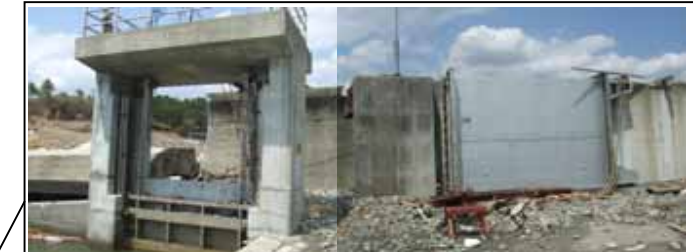
水門、陸閘、防潮堤の残存(約65m)

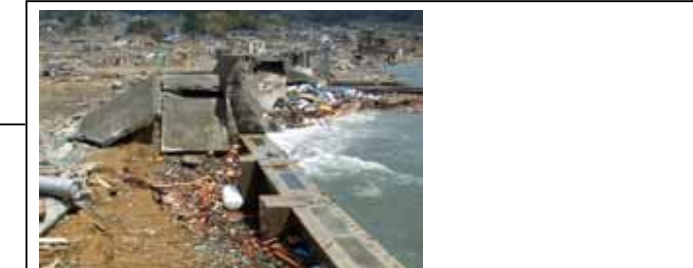
防潮堤本体工の倒壊(約70m)

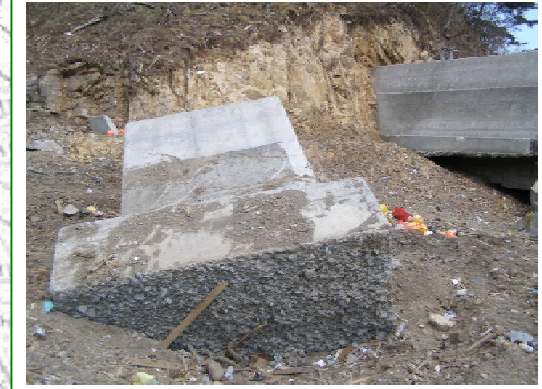
押し波により門柱が倒壊し、陸側20mの位置まで流出。

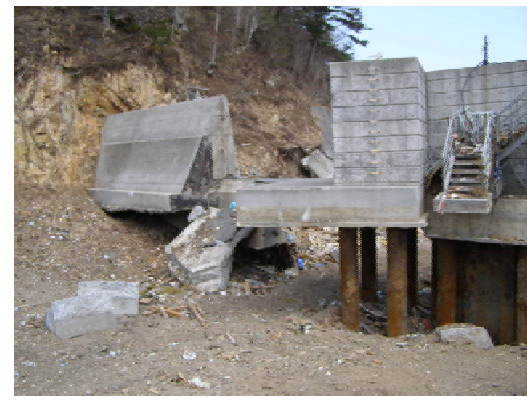
- ・津波高はT.P+16.4m(海岸の痕跡)と推定される。
- ・津波により陸閘1基が破壊され、津波が集落に侵入し大きな被害を及ぼした。
- ・上記陸閘に隣接する止水矢板が設置されている水門基礎部は洗掘を受けているが、倒壊には至っていない。止水矢板の有無が影響している可能性があり検証の必要がある。

押し波により陸側の扉体、門柱流失
引き波により陸側基礎洗掘流失

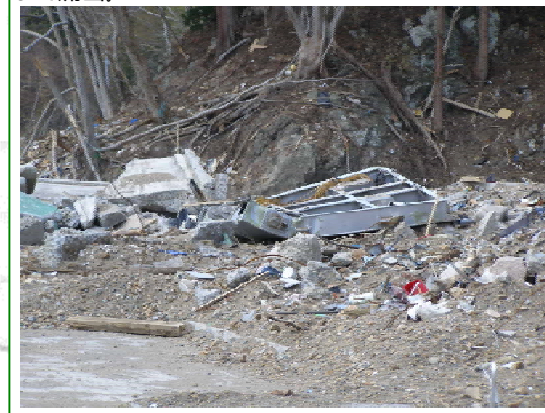
被害状況	
主な津波防災施設	市街地、住宅地等
・陸閘 1基倒壊 (扉体流出、門柱1基倒壊)	・破壊された門扉本体が背後約100mの位置まで流出。 ・小型漁船(船長L=5.0m)が4艘背後に流出。 ・木造家屋が殆どで全て全壊。

押し波により陸側が倒壊し、扉体が陸側100mの位置まで流出。

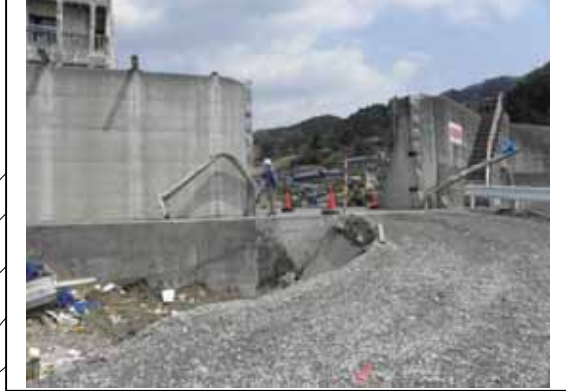
津波の越流により水門上屋が流失

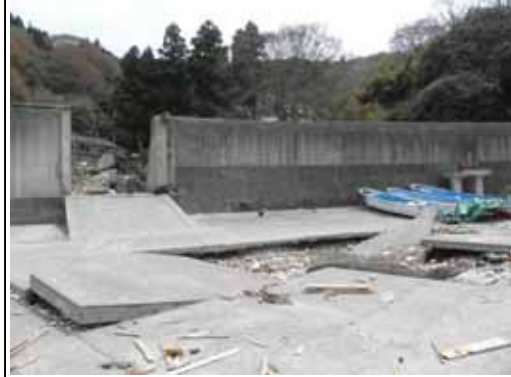
引き波により陸閘の扉体流失

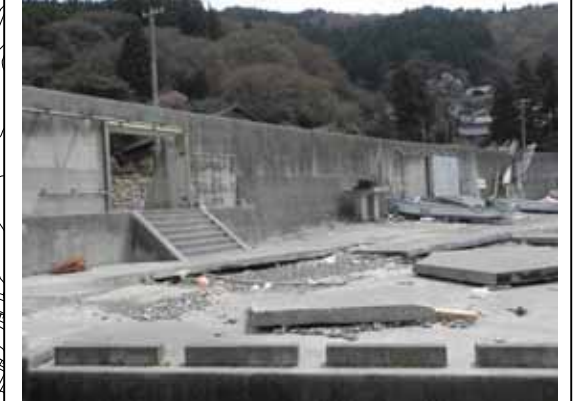
引き波により陸閘の扉体流失

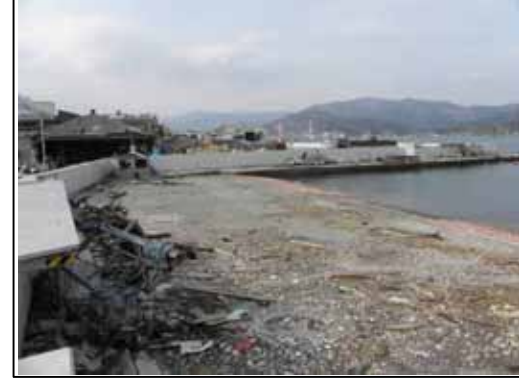
防潮堤に大きな損傷は見られない

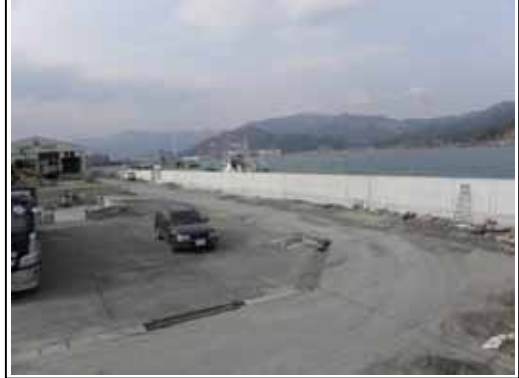
防潮堤背後には洗掘等は見られない

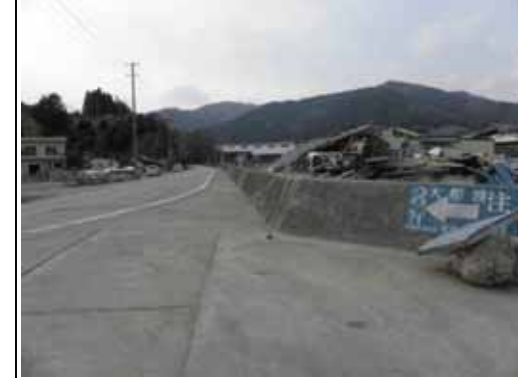
防潮堤に大きな変状は見られない

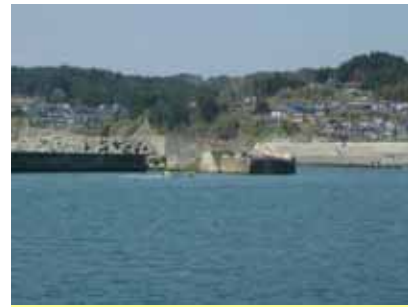
沖防波堤が一部転倒、流出している。

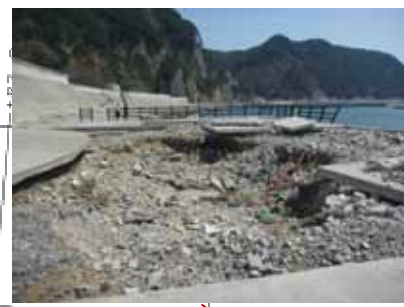
防潮堤前面の広場の天端コンクリートが流出している。

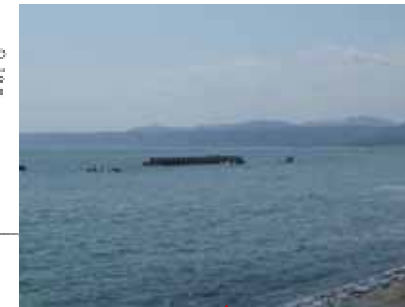
離岸堤の一部が流出している。

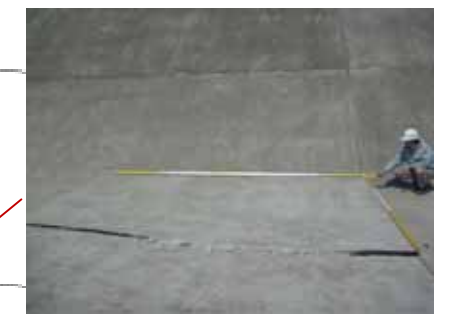
堤坂路基礎の浮き、手摺りの損傷、防潮堤前面のコンクリートの浮きが確認されている。

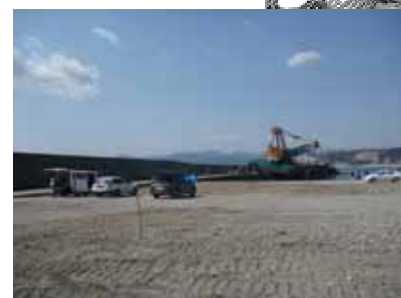
南防波堤は重機船が乗り上げているが、大きな破損は見られない。

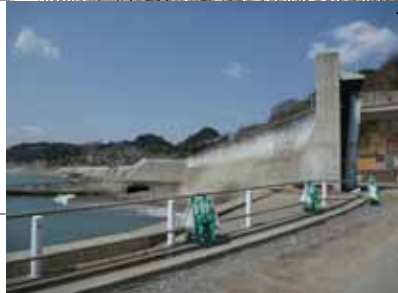
防潮堤表法本体に大きな被害は見られないが、一部法尻部に吸出しが見られる(幅 5m x 3m 程度)。

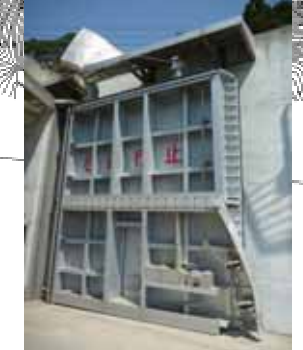
2号陸開は、ゲートが損傷しており、引き波により破損したと思われる(マイターゲート)。

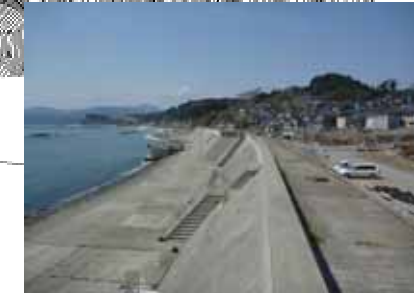
・防潮堤は、表のり、裏のりとも大きな損傷はない。裏のりは護岸の植生土のうが流出している。
・1号水門は、大きな損傷は確認されないが、2号水門の上屋は損傷を受けており、機械設備等も被害を受けていると思われる。
・背後地の家屋は、防潮堤沿いは流出しているが、丘地形であり防潮堤と同標高程度より高い箇所では被害は無い。
