【概要】

【考察と今後の調査確認事項】

現地調査結果	被災内容	市町村名	海岸名	田老海岸
被災後の航空写真		<p>◆被害状況 主な津波防災施設</p> <ul style="list-style-type: none"> <li>・田代川水門 機械設備破損</li> <li>・田老地区海岸防潮堤 天端・裏法損傷 (0.3km) 田老漁港海岸防潮堤 全壊 (0.6km)</li> <li>・「海側防潮堤の北側は破堤しているのに対して、南側や山側防潮堤には大きな損傷は見られない。」</li> <li>・防潮林 北側消失</li> </ul> <p>市街地、住宅地等</p> <ul style="list-style-type: none"> <li>・漁港内に津波で破壊された防波堤の残骸が見られる。</li> <li>・岸壁の一部で半壊・流出している。</li> <li>・山側防潮堤の海側の木造の建物はほとんどが全損。</li> <li>・鉄筋コンクリート構造のホテルは残存。</li> <li>・三陸鉄道北リアス線の軌道 (T.P.+12.1m) には津波痕跡なし。</li> </ul> <p>◆技術的な考察</p> <ul style="list-style-type: none"> <li>・津波高はT.P.+16.3m (田老漁港海岸(ホテル)の痕跡) と推定される。</li> <li>・国道45号の盛土構造や三陸鉄道が津波被害の軽減に効果があったと推察される。</li> <li>・田代川水門は、機械設備が破損したが、津波来襲前に閉められたため、津波被害の軽減に効果があったと推察される。</li> <li>・防潮堤の配置、構造や越流水深、津波来襲方向などと被害率の関係について、現地調査結果と津波シミュレーションの手法を用いて今後検証する必要がある。 特に北側海岸防潮堤の損傷が大きく、背後の津波遡上高も高い。シミュレーションにより湾内の津波の反射・共振等を再現する必要がある。</li> <li>・防潮堤及び水門の破壊方向から、押し波のみでなく引き波でも破壊されているため、引き波時の外力に対して構造物の安定性を検討する必要がある。</li> <li>・被害の大きかった北側海岸防潮堤の破壊形態は、表法被覆工上部の多くは山側に流されており、表法被覆工下部の多くは防潮堤近傍の海側にあった。 この被害状況から、防潮堤の破壊メカニズムは、従来の静水圧を用いた手法ではなく、越流・衝撃等、津波外力をより現実的に評価できる手法を用いて解明する必要があると考えられる。</li> <li>・二重防潮堤による外力の違いについて検証する必要がある。 (海側防潮堤は越流によると思われるが天端・裏法工の損傷で済み、山側防潮堤は越流に耐えた。)</li> </ul>

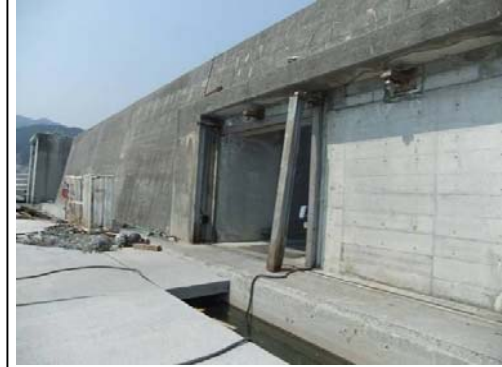
引き波により陸側の扉体流失

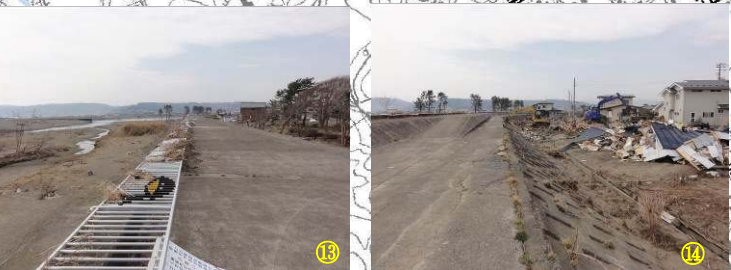
久慈湊漁港海岸の久慈川左岸の裏のりは津波の越流により損壊が見られる。表側には損壊はない。背後地の家屋の損傷は一部全壊もあるが、その範囲は広くない。(写真⑪～⑭)
