現地調査結果

堤防等洗掘状況

市町村名 岩泉町

海岸名 小本海岸

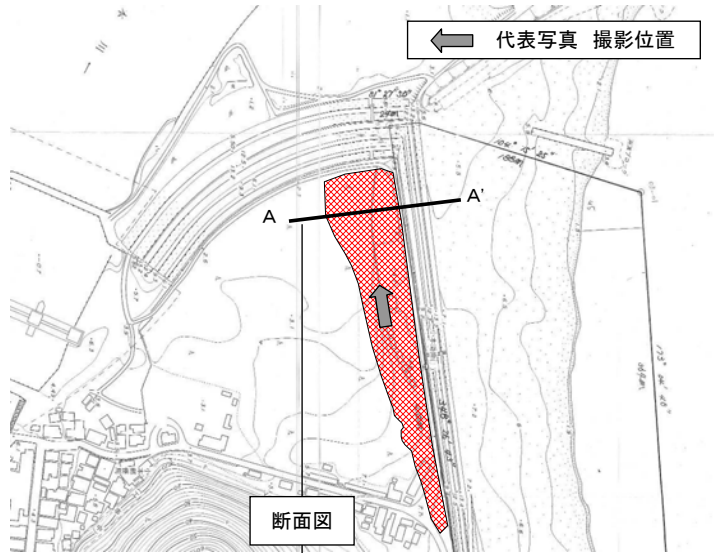
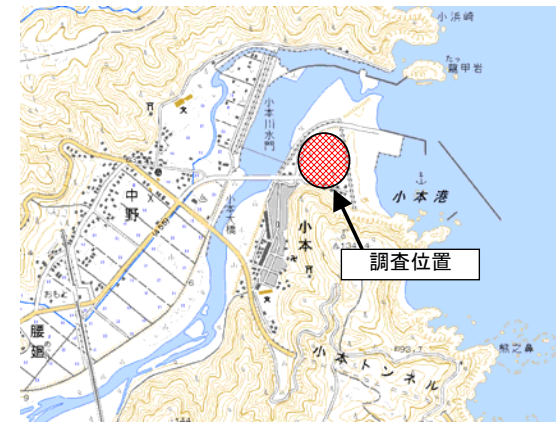
海岸名	①現況天端高 [T.P.m]	②津波水位 [T.P.m]	現況天端高 - 津波水位 [m]	洗掘範囲			備考	
				範囲名称	延長 [m]	奥行き [m]		深さ [m]
小本海岸	13.3	20.2	-6.9	海側	-	-	-	・防潮堤前面の洗掘はほぼ無かった。 ・防潮堤背面は2.0~29m程度の奥行きで洗掘が見られ、深さも最大で2.7m程度と非常に大きい。
				陸側	300	2.0~29.2	1.0~2.7

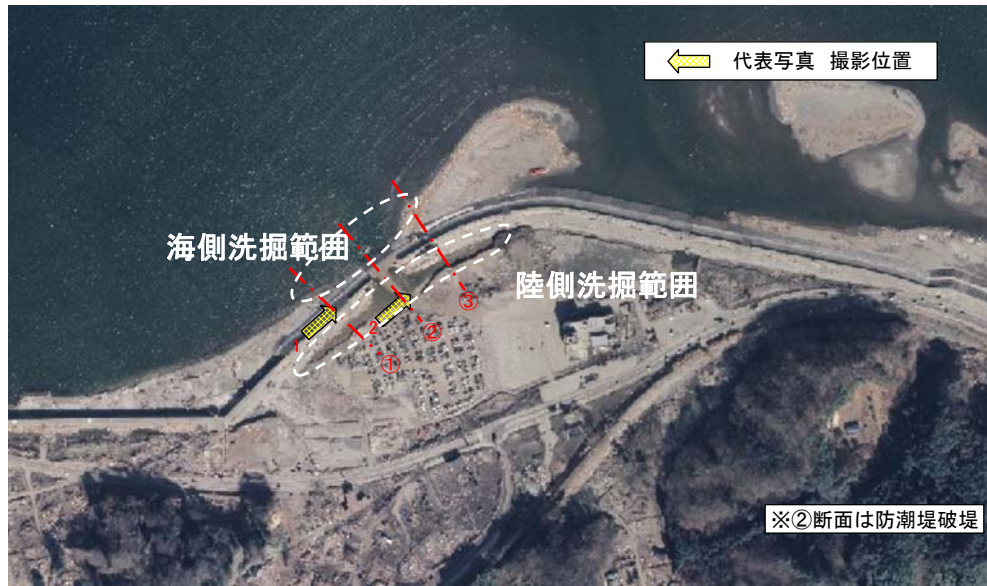
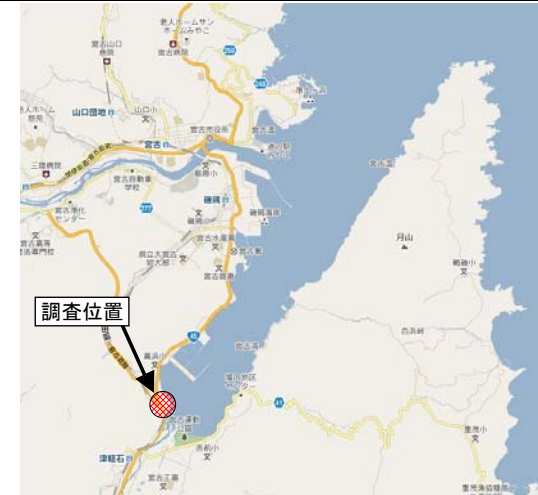
海岸名	①現況天端高 T.P. (m)	②津波推移 T.P. (m)	現況天端高 - 津波水位 (m)	洗掘範囲			備考	
				範囲名称	延長 (m)	奥行き (m)		洗掘深さ (m)
宮古市 金浜海岸	8.07	12.2	-4.13	海側	50	0~20	0~1.85	・ 防潮堤中央付近は倒壊、南側は表・裏法面とも被災、北側は裏法面が被災している。 ・ 防潮堤前面、背面とも洗掘されている。
				陸側	230	5~30	0~1.50

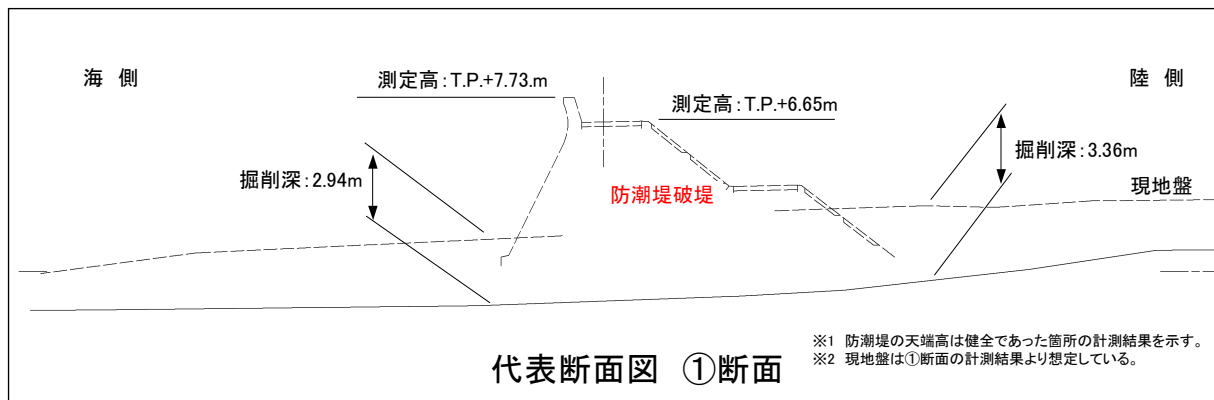
洗掘状況 代表写真

海岸名	①現況天端高 T.P. (m)	②津波推移 T.P. (m)	現況天端高 - 津波水位 (m)	洗掘範囲			備 考	
				範囲名称	延長(m)	奥行き(m)		洗掘深さ(m)
山田町 船越南海岸	7.73	10.2	-2.47	海側	130	10~70	0~2.94	・防潮堤西側は倒壊し、前面、背面とも洗掘されている。 ・津波に対し、漁港施設の影となる東側防潮堤前面は健全であるが、前面、背面に多少の洗掘が見られる。
				陸側	260	5~50	0~3.36
