国営盛岡南部地区 事業構想（案）

II 各施設の現状（機能診断結果）と整備構想

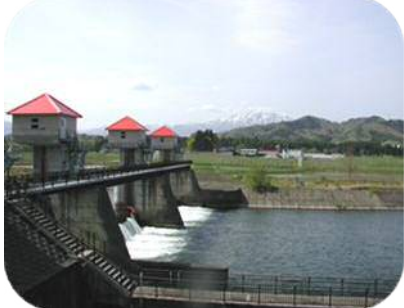
鹿妻穴堰頭首工（全景）

機能診断結果		健全度評価	
コンクリート 構造物	護床工、取付水路、沈砂池、土砂吐堰柱	・接水部の流水等の影響による摩耗 ・凍害によるひび割れ、剥落	S-3 (要補修)
機械設備	ゲート、電気設備、操作盤	・流水や流砂による塗装劣化 ・電気機器の経年劣化、交換部品の入手困難	—

整備構想		
コンクリート 構造物	取付水路、沈砂池	ひび割れ補修、FRPM 板パネル接着、目地補修
	護床工	高強度コンクリートパネル
	土砂吐堰柱、洪水吐堰柱	ひび割れ補修、耐震化補強（モルタル補強 ATP 工法、等）
機械設備	ゲート	塗替塗装等補修整備
	電気設備、操作盤	更新

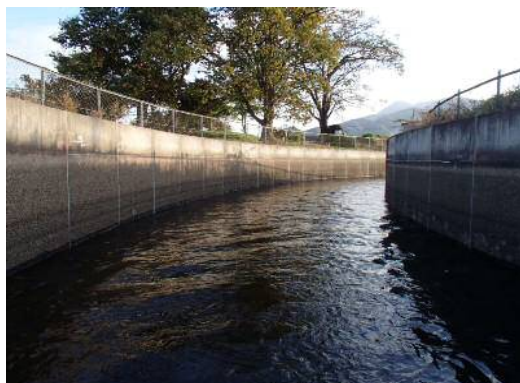
鹿妻本堰（全景）

機能診断結果		健全度評価
コンクリート構造物	開水路 B5.5m×H2.2m ～B5.5m×H2.0m	接水部の流水等の影響による摩耗
機械設備	分水工ゲート、 水位調整施設、 除塵機	経年劣化

整備構想		
コンクリート構造物	開水路 B5.5m×H2.2m ～B5.0m×H2.0m L=480m	FRPM板パネル接着
機械設備	分水工ゲート、水位調 整施設、除塵機	塗替塗装等補修整備

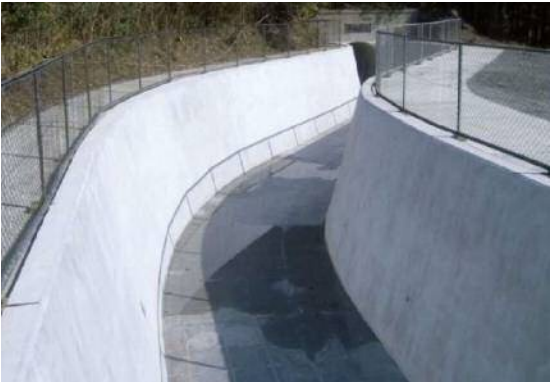
機能診断結果			健全度評価
コンクリート構造物	開水路 B4.0m×H1.6m ～B2.2m×H1.2m	接水部の流水等の影響による局所的な摩耗	S-3 (要補修)
機械設備	分水工ゲート、余水吐ゲート、水位調整施設、除塵機	経年劣化	—
接水部の摩耗状況

整備構想		
コンクリート構造物	開水路 B4.0m×H1.6m ～B2.6m×H1.2m L=60m	表面被覆（モルタルライニング工法）、ひび割れ補修、目地補修
機械設備	分水工ゲート、余水吐ゲート、水位調整施設、除塵機	塗替塗装等補修整備
開水路（モルタルライニング工法）

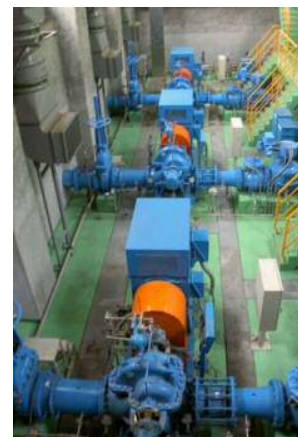
ポンプ設備

機能診断結果			健全度評価
土木設備	建屋	経年劣化による建屋の屋上の雨漏り	S-3 (要補修)
機械設備	除塵機、電気設備	<ul style="list-style-type: none"> 除塵機の経年劣化 電気機器の経年劣化、交換部品の入手困難 	—

整備構想		
土木設備	建屋	屋上防水材塗布
	吐水槽	耐震化補強 (PC 鋼材)
機械設備	ポンプ	分解整備 (劣化部補修)
	除塵機	塗替塗装等補修整備
	電気設備	更新
