農業用ハウスの 風・雪被害対策マニュアル

令和3年2月
岩手県農林水産部農産園芸課

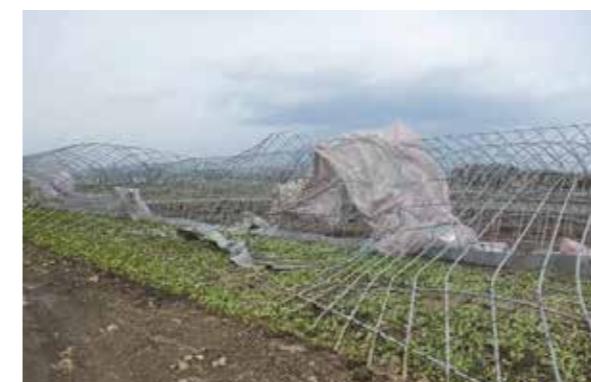
風害

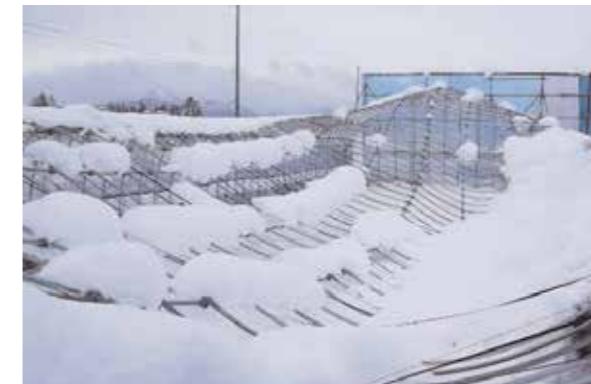
雪害

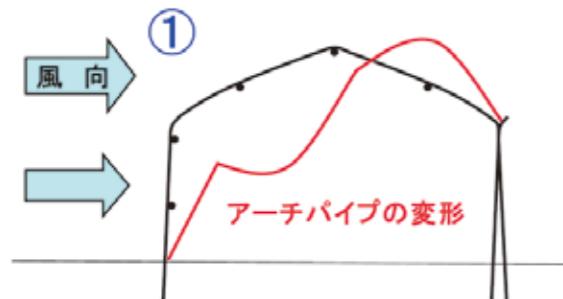
①風上側の肩部分から屋根にかけて押しつぶされた状態

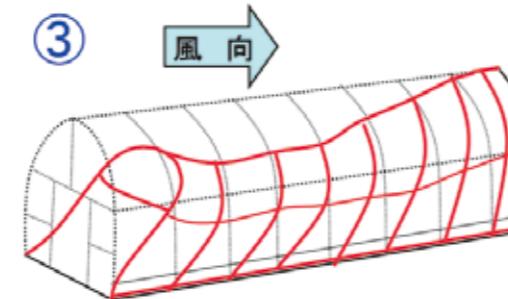
③妻表が奥行き方向に倒壊

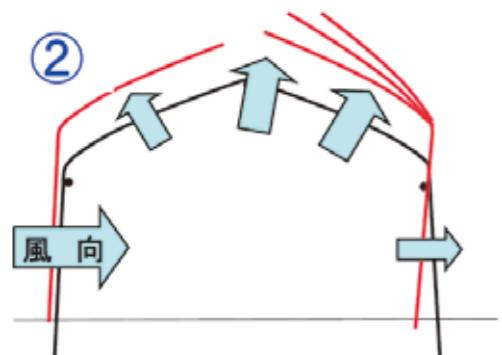
②下から吹き上がるようによいがが変形

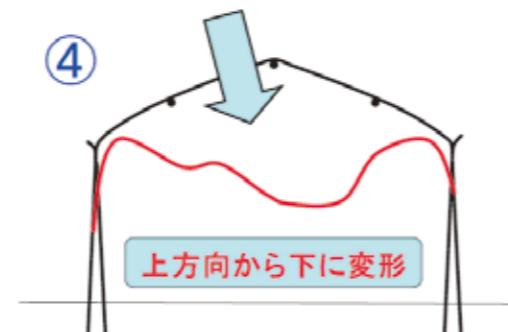
④真上から屋根が押しつぶされたように陥没

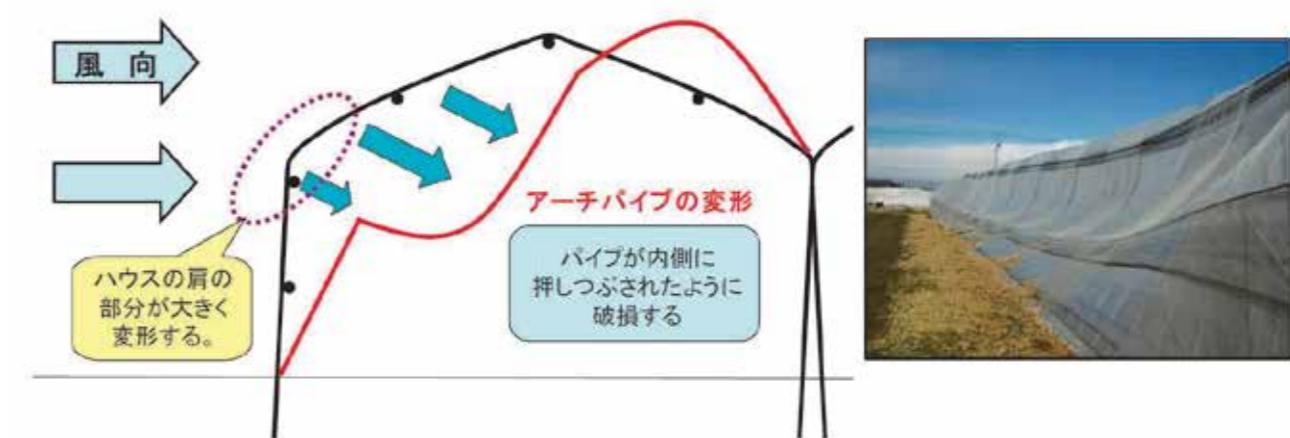
図-1 風上側の肩部分から内側にパイプが大きく変形するパターン（原図：森山）

風上側から大きく押しつぶされたような被害は、風上側の肩の部分に大きな力がかかり発生したものです。特に、被覆資材が破れない場合には、アーチパイプが大きく曲がり、ハウス全体が倒壊して、被害が大きくなる事例があります（図-1、図-2）。

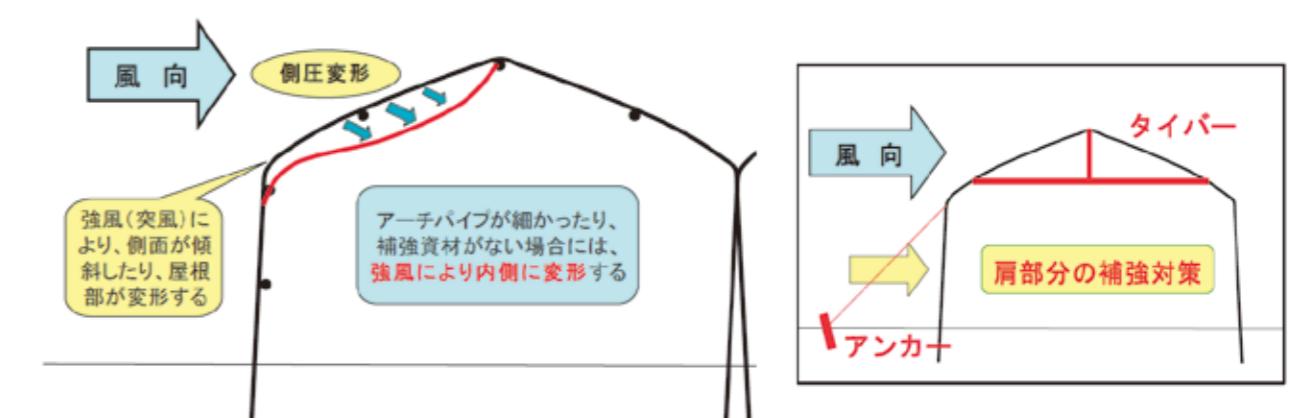
図-2 風上側の屋根部分が変形するパターン

対策としては、タイバーや X 型による肩部の補強、浮き上がり防止のアンカー等の設置、アーチ構造の骨材の組み込み等が必要です（図-2 右）。

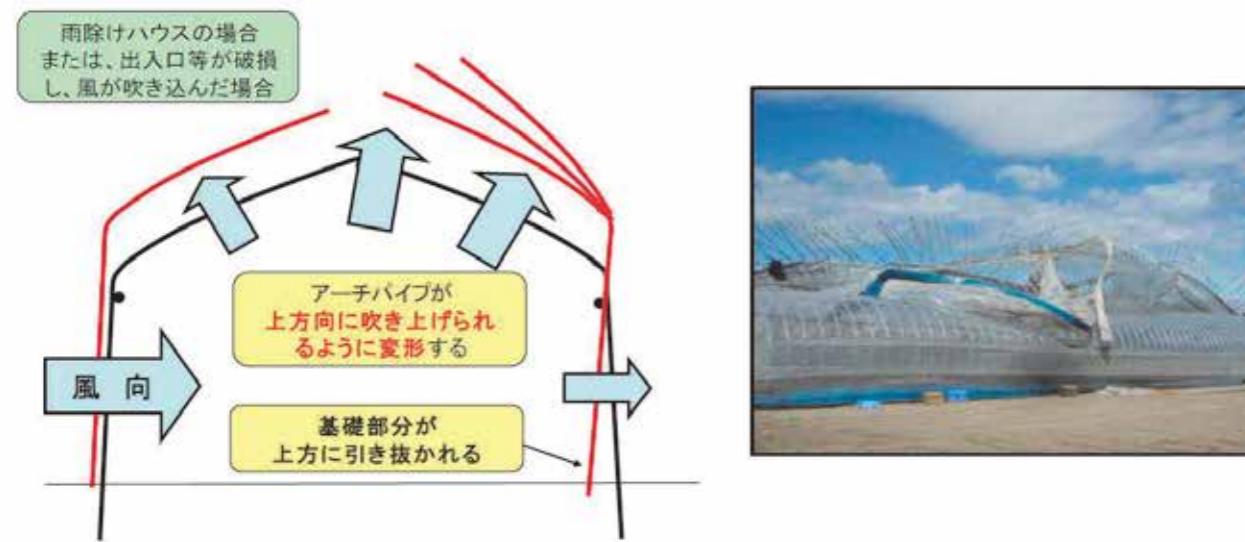
図-3 風の吹き込みにより内側から外側に破裂するパターン（原図：森山）

雨除けハウスのように、ハウスの側面がない場合や、出入口や被覆資材の一部が破損し、ハウス内に風が吹き込んだ場合には、ハウスの内側から外側に向けて圧力が高まり、ハウスが上方に持ち上げられたり、基礎部分が浮き上がったり、アーチパイプが内側から外側に跳ね上がるような破損が見られます（図-3）。

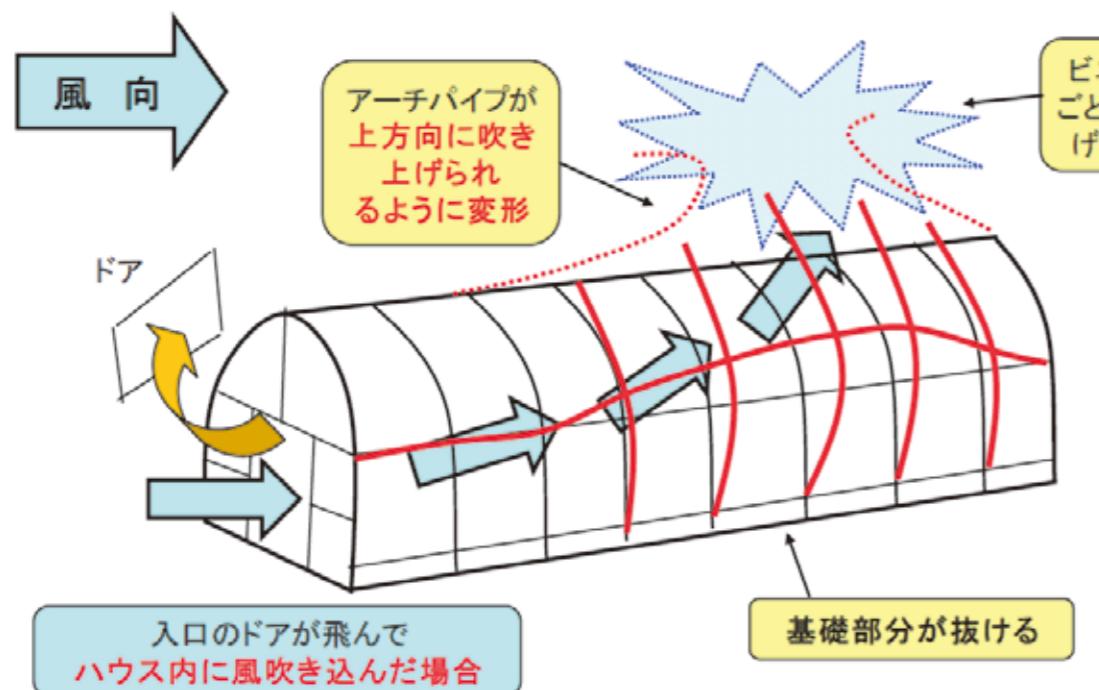
図-4 入口から風の吹き込みによりパイプが破損するパターン

例えば、パイプハウスの一部が強風により破損し、そこから風がハウス内に吹き込んだ場合には、ハウスの内側から外側に向けて、浮き上がるような風圧がかかり、アーチパイプが上方向に吹き上げられるように変形し、パイプが上方向に跳ね上げられるような状態になって破損します（図-4）。

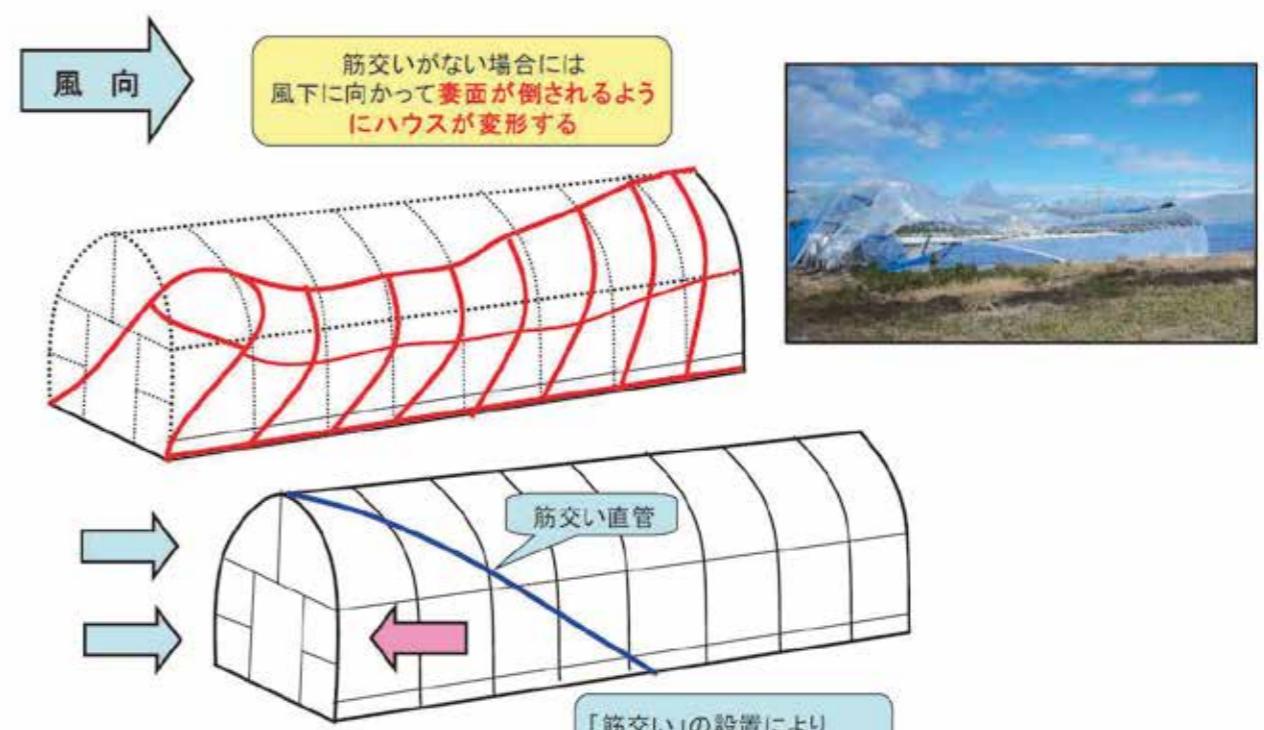
図-5 妻面から奥行き方向にハウスが倒壊するパターン

これらの被害を防止するため、筋交いを設置することが有効となります（図-5）。ただし、筋交いは、奥行き方向へのパイプの変形には効力がありますが、横風に対する効果はありません。

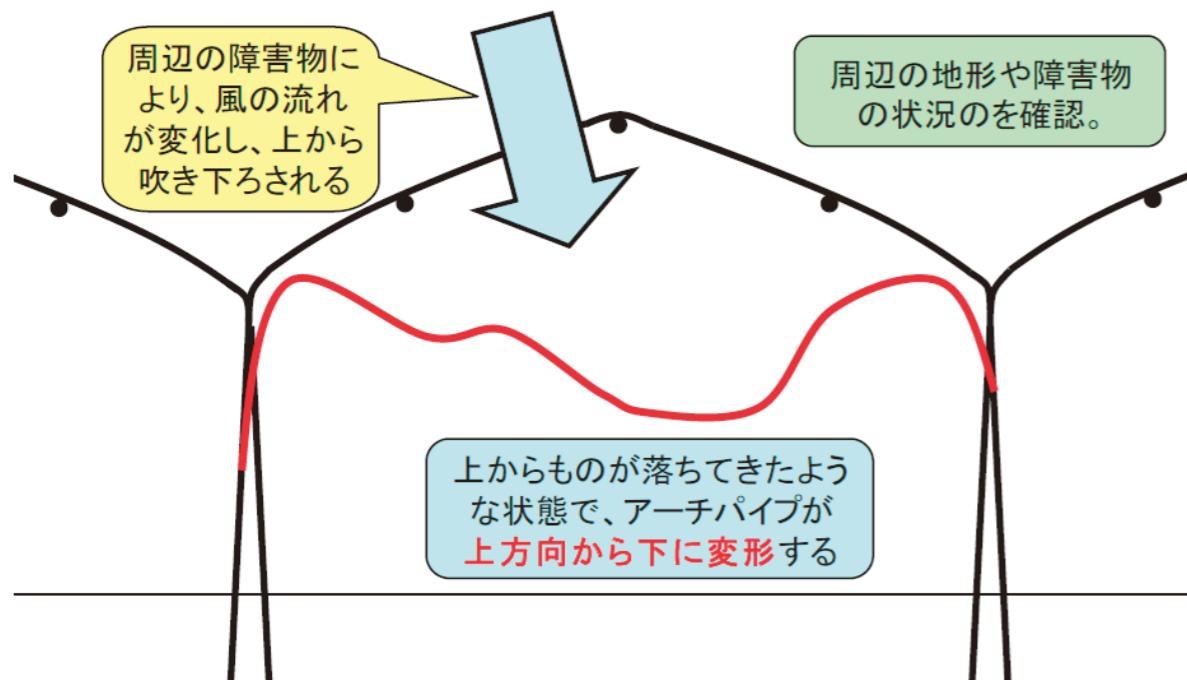
図-6 真上から屋根が押しつぶされたように破損するパターン（原図：豊田ら）

周辺の地形やハウス周りに建築物等がある場合、風向きや強さが変化し、連棟ハウスの中央部分のアーチパイプが上部から押しつぶされたように破損する場合が見られます（図-6）。例えば、風上側に広い河川の堤防や地形の凹凸があった場合、障害物を越えるために一度上昇した風が下方に向かって強く吹き、障害物から離れたハウスが被災する場合があります（図-7）。

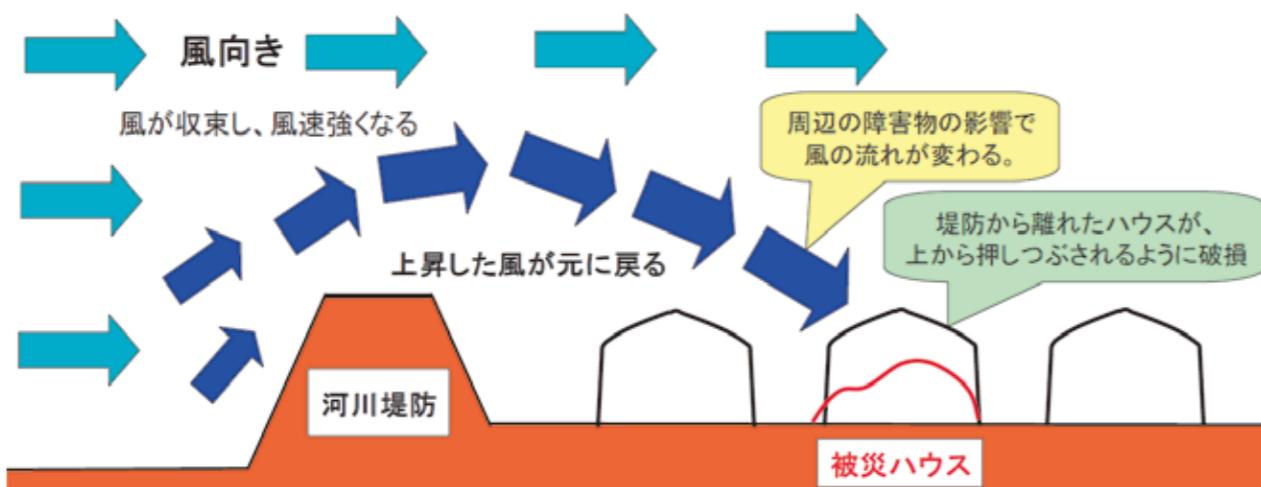
図-7 周辺の地形や障害物により風の流れが変化する事例

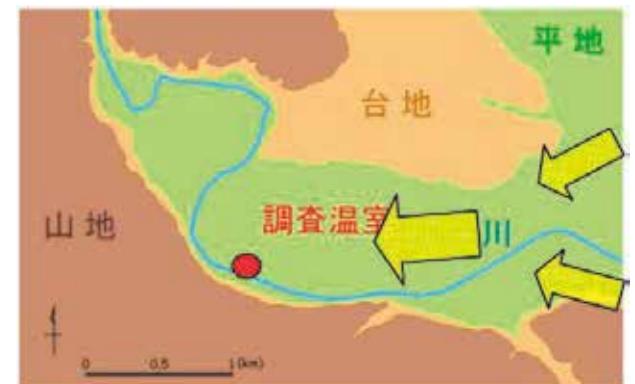
例えば、右図のような地形条件の場合、西、南風の風圧は比較的弱くなりますが、東風の場合は、風が川に集まり、風圧が大きくなります。このため、ハウスの東側に**防風施設を設置**し、ハウス東側部分を**重点的に補強**することが有効です。

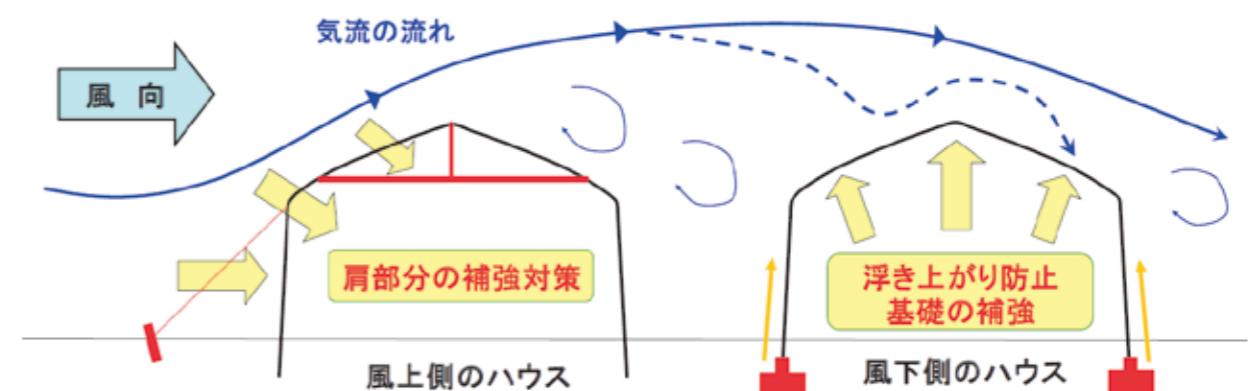
図-8 ハウスが隣接する場合に被災しやすい場所と補強対策

風上棟は、側面が押し倒されないように、タイバーの設置、引っ張り器具やつかえ棒等による肩部分の補強対策が有効です（図-8 左）。

風下棟は、上方向に力がかかるため、被覆材が内側から外側にむけて破裂する被害やパイプが引き抜かれる被害が生じます（図-8 右）。ハウスの浮き上がり防止のためには、基礎の埋設やラセン杭等の基礎を補強する資材の利用や基礎部分の強化が有効です。

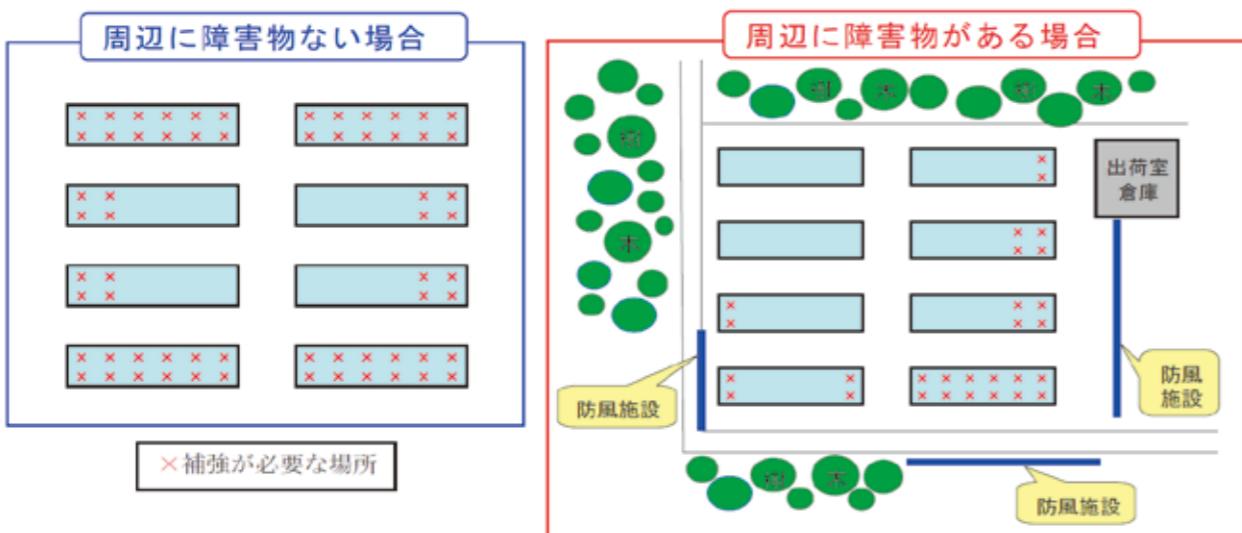
図-9 ハウスの周辺環境と補強が必要な場所

ハウスの周辺に障害物がない場合は、周辺部分をすべて補強する必要があります。一方、周辺に樹林帶や建物がある場合には、**風が通過する部分を重点的に補強**すれば良いため、補強箇所は少なくなります。風の通り道となる場所には、防風ネット等の防風施設を設置することで、被害を軽減できます（図-9）。

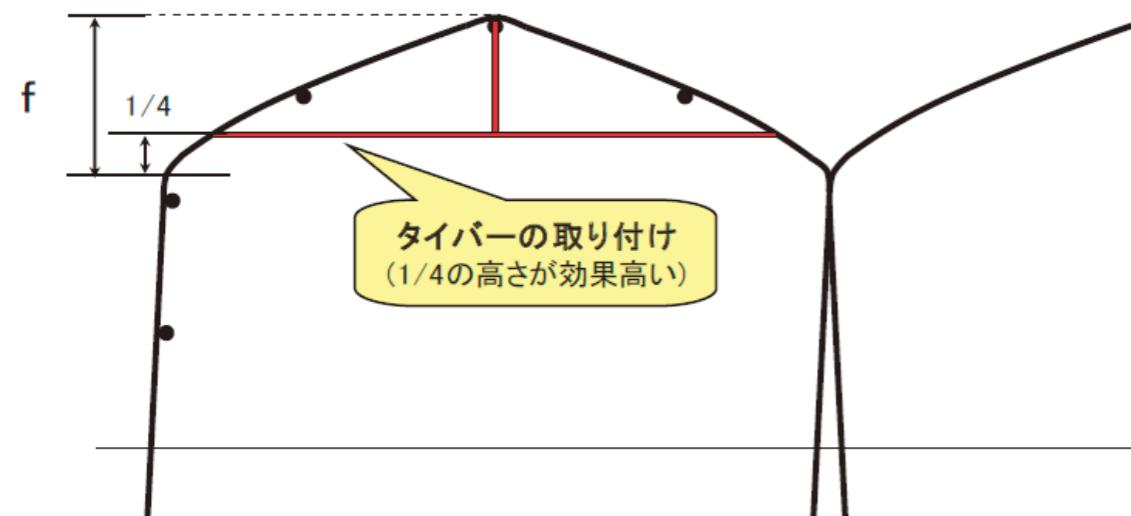
図-10 パイプハウスのタイバーによる肩部の補強方法事例

図のとおり、軒から棟の高さを f とすると、軒から $f/4$ の位置にダイバーを取り付けます（図-10）。

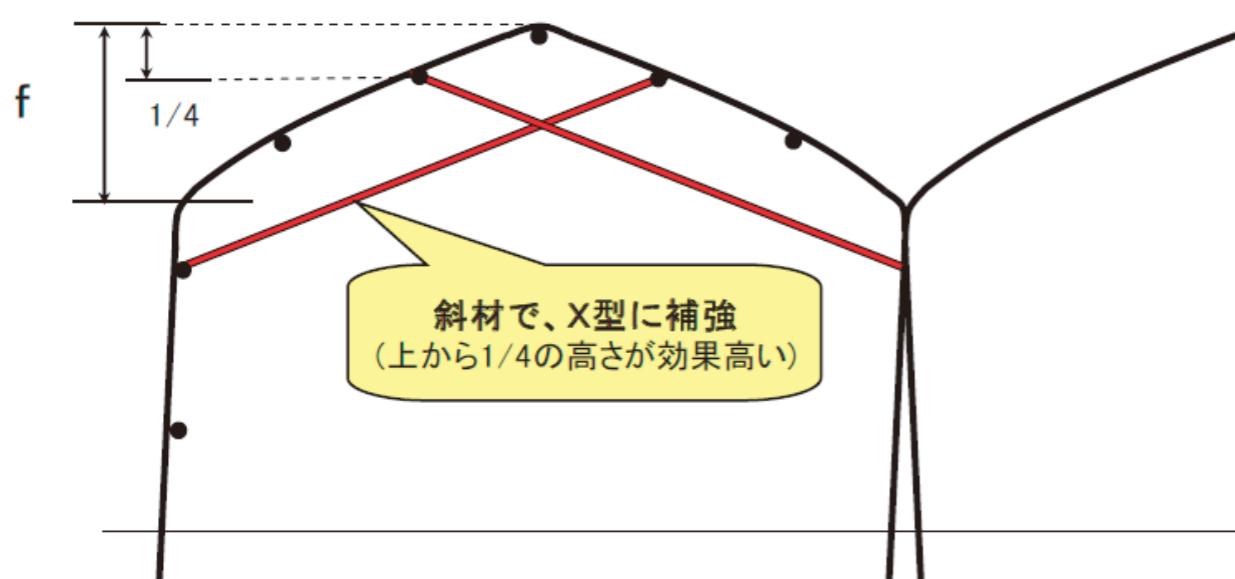
図-11 パイプハウスのX型補強による肩部の強化事例

図のとおり、軒から棟の高さを f とすると、軒から $f/4$ の位置と軒を結ぶように斜材でX型に補強する方法は、前述のタイバーによる補強よりも、より効果的です（図-11）。

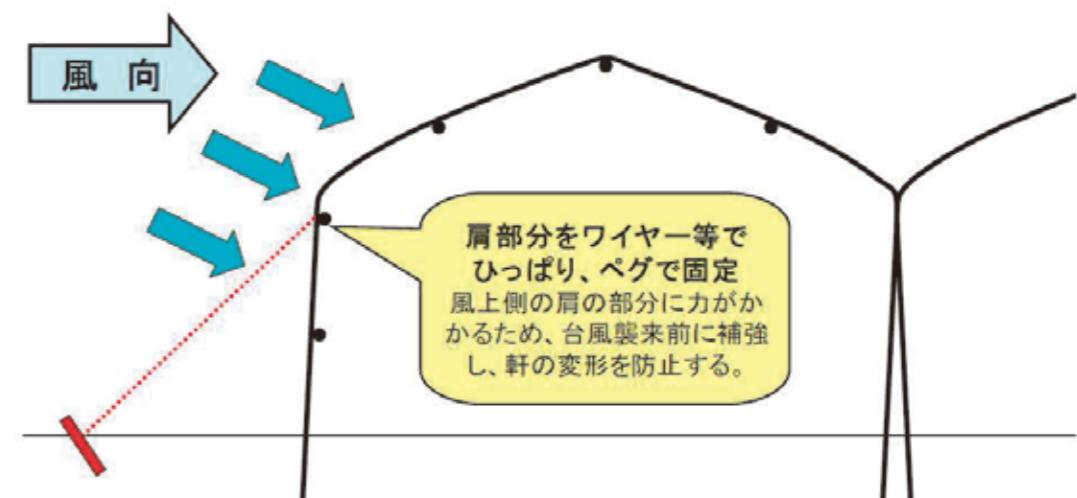
図-12 パイプハウスの肩部の強化事例（引っ張り器具）

台風の襲来が予想される場合、1～2日前までに図-12～図-14のような方法で、強風により破損しやすいパイプハウスの肩部分の補強を行います。原則的に、強風が予想されるハウスの風上側に設置します。図-12～図-14の補強方法を併用することにより、さらに強度が増します。また、肩の部分を補強する外部補強金具（図-14）は、パイプハウス専用に開発された器具が市販されています。

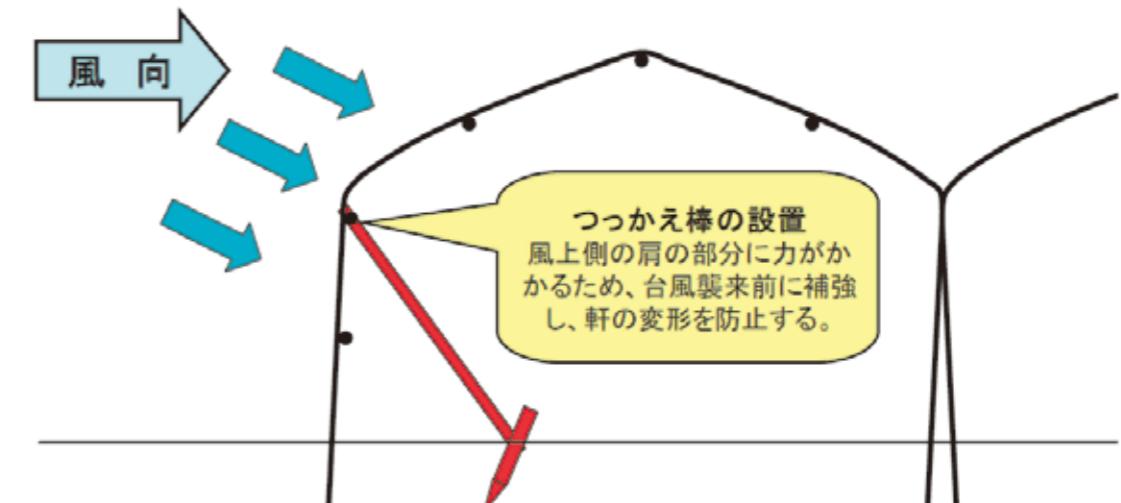
図-13 パイプハウスの肩部の強化事例（つかえ棒）

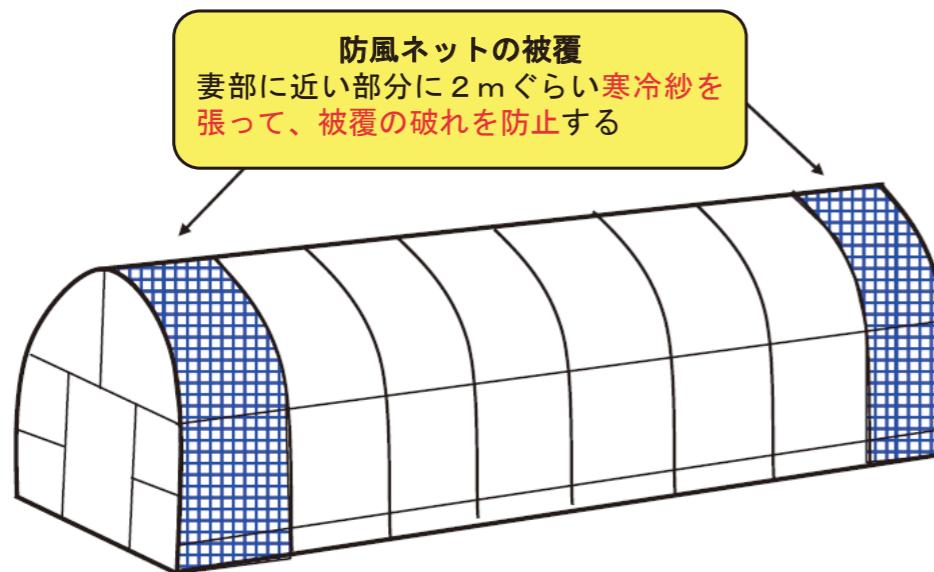
妻部に近い1スパン分(2~3m)と側面部の風当たりの強い部分には寒冷紗などを張ります。妻部は特に風を強く受け、破れやすいため、**寒冷紗等を張ることによって被覆材の破れを防止します**（図-15）。

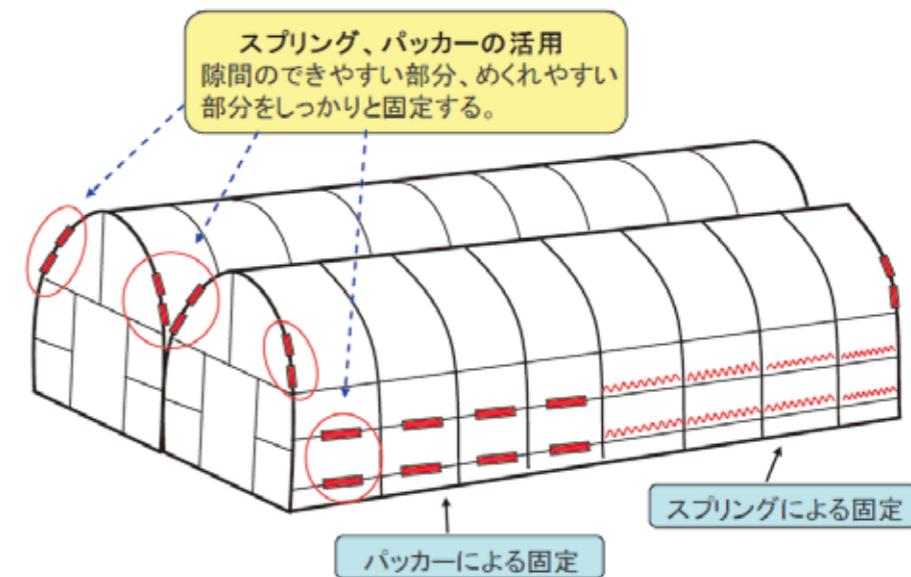
ハウスの側面部分は、ハウスバンドの緩みや側面換気の巻上用直管パイプのバタツキによる被覆材の損傷が多く見られます。そこで、被覆材が破れたり、めくれあがったりするのを防止するため、**スプリング、パッカー等を使用し、被覆材をしっかりと押さえるようにします**（図-16）。台風の襲来前に取り付けて、被覆材のめくれや隙間が生じるのを防止する専用器具も市販されています。

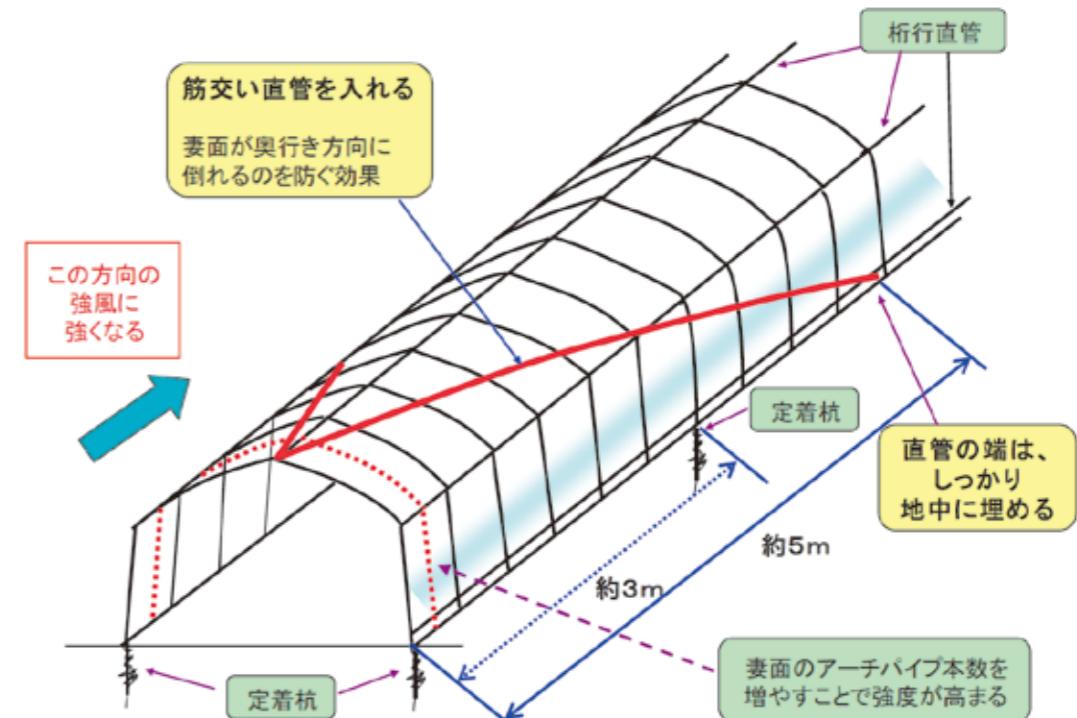
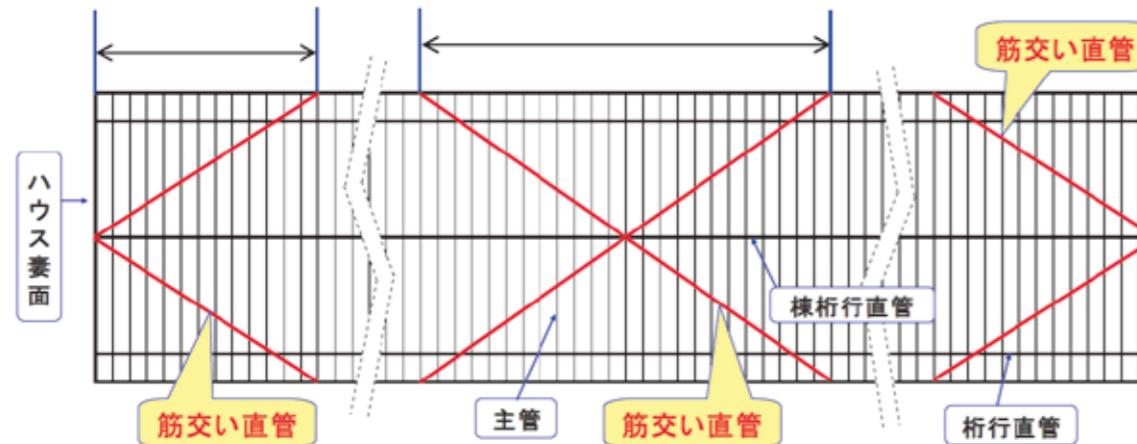
図-17 パイプハウスの筋交いによる妻面の補強方法事例（施設園芸ハンドブック）

筋交い直管はパイプハウスを剛強に固め、妻面が桁行方向及び間口方向へ倒れるのを防止する役目を担っています（図-17）。筋交い直管の設置は、下図のように行い、**直管の端は、しっかりと地中に埋め込みます**。

さらに、パイプハウスが強風で浮き上がったり、被覆材がはがれたりしないように、下図のように桁行方向に、約3m間隔に定着杭を設けて、地盤に固定します（図-17）。**風が強い立地条件の場合は、施設業者に補強を依頼することも必要です。**

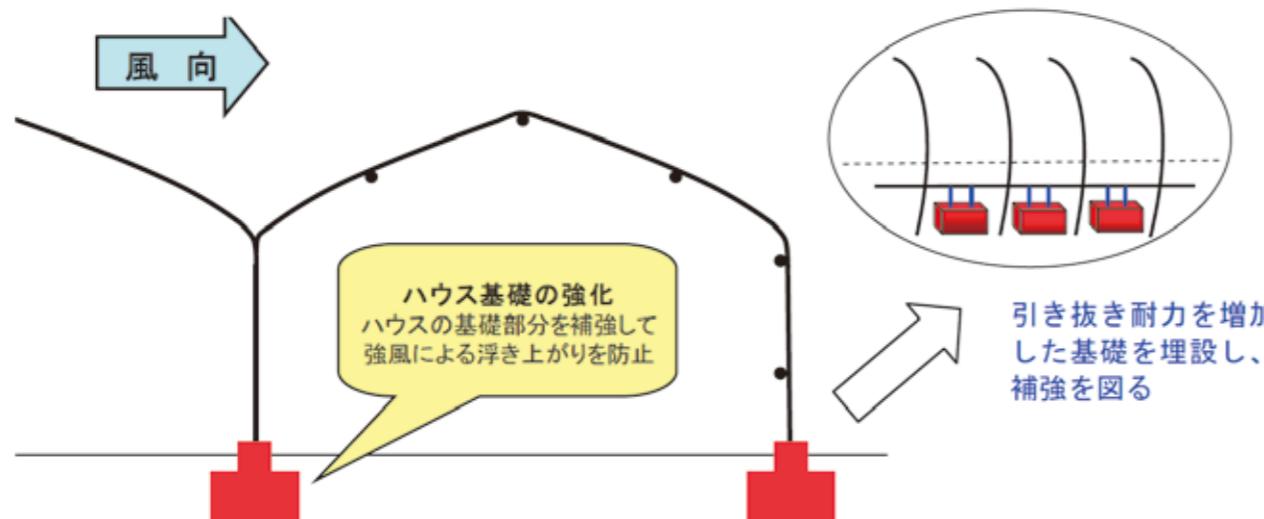
図-18 パイプハウスの基礎の強化事例

基礎近くの地盤が緩んでいると、ハウスの上方向に力がかかった場合に基礎が抜けやすくなります。そこで、ハウスの基礎部分を補強して強風による浮き上がりを防止します。定着杭やブロック等を地中に埋め込んで、引き抜き耐力を増加させることにより補強します（図-18）。

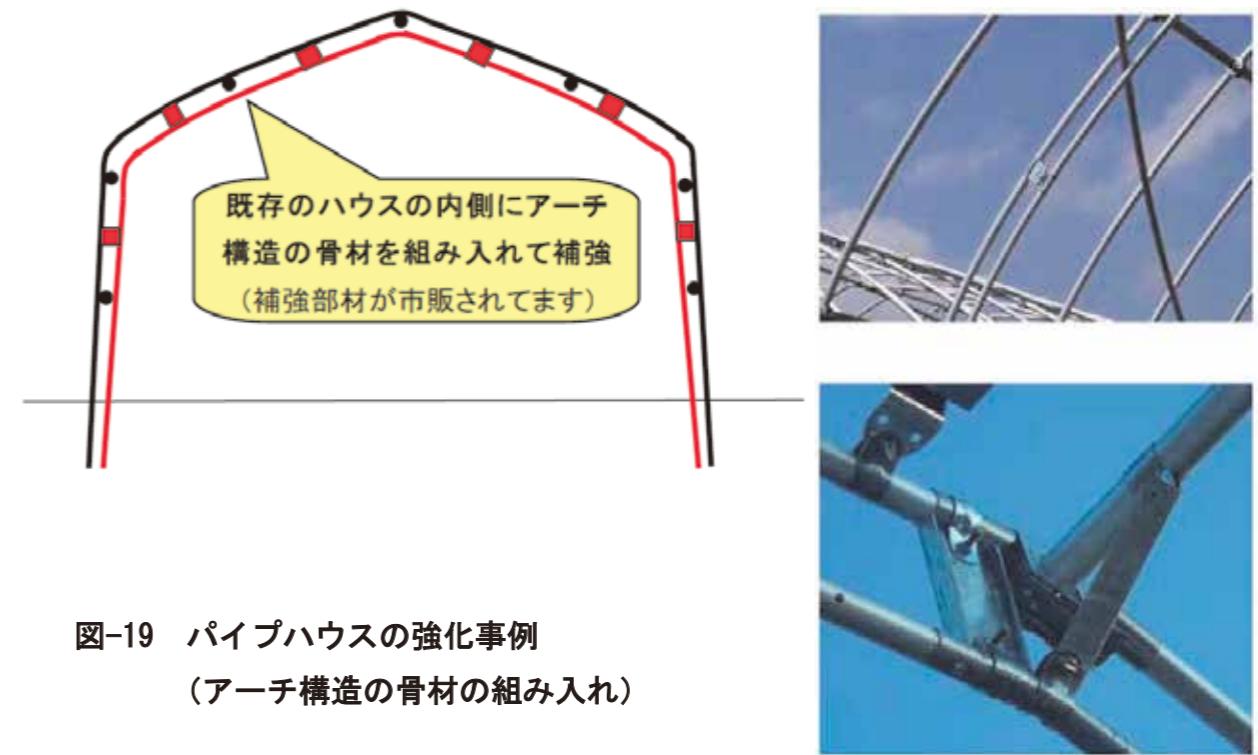
図-19 パイプハウスの強化事例
(アーチ構造の骨材の組み入れ)

既存のハウスの内側にアーチ構造の骨材を組み込み補強します。地形の影響で風を強く受ける施設を重点的に補強します。パイプハウスの骨材が、二重のアーチ構造になることにより強度が高まります（図-19）。

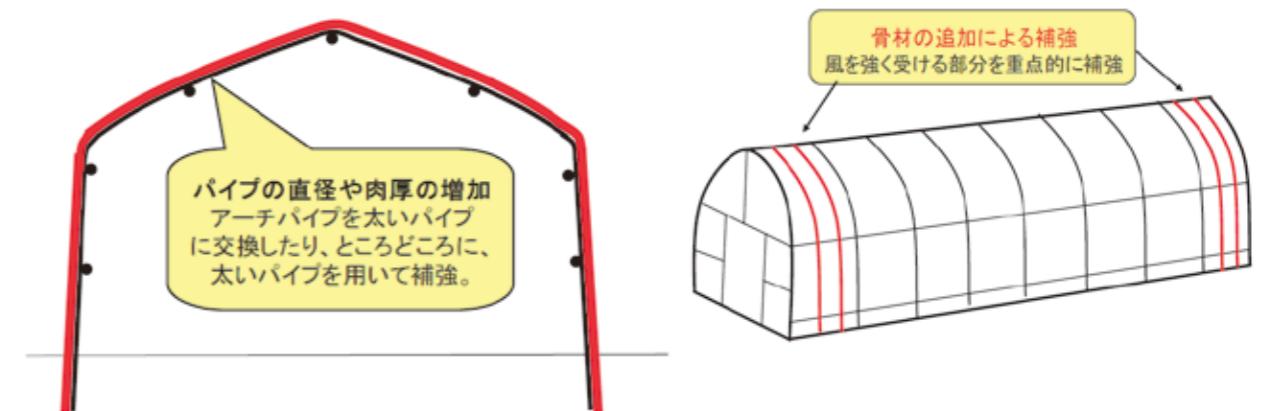
図-20 パイプハウスの強化事例
(太めのパイプに交換、アーチパイプの追加)

強風を受けやすい妻面に近い部分や地形的に被害を受けやすい位置のハウスは、アーチパイプを追加したり、太めのパイプに交換することにより補強します。また、奥行き方向の所々にパイプを追加することにより桁行の間隔を狭めて、補強する方法もあります（図-20）。

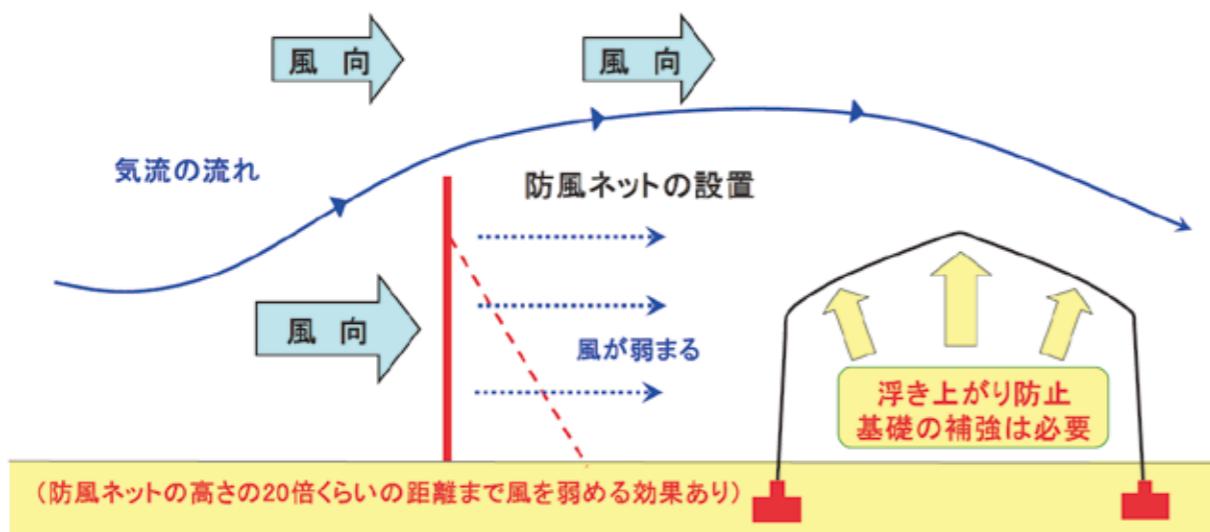
図-21 防風施設（防風ネット）の設置事例

地形条件によって、**風が集まって風圧が高まるところや風道といわれるところに防風施設を設置**します。風上方向となる場所に、防風用のネットを張った柵を設置することで風を弱めます（図-21）。防風ネットの設置により、強風時の気流の流れが変わり、風上側のハウスが受ける風圧を軽減する効果が期待できます。設置上の注意点としては、**防風ネットの高さは、ハウスの屋根面よりも高くすること**が必要です。

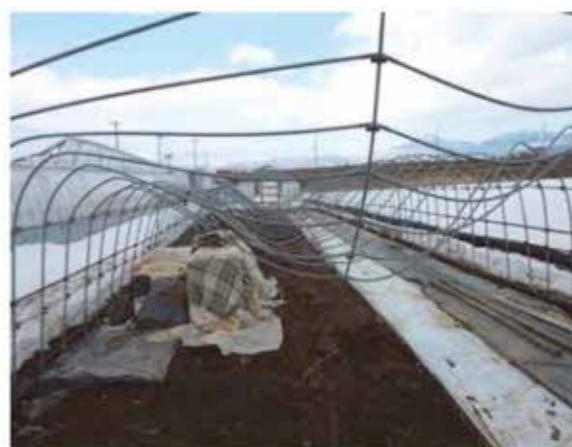
単棟パイプハウスのM字型陥没

平年並みの降雪に対しては、予め柱の補強や暖房機の設定温度を上げるなどの対策で対処が可能ですが、記録的な積雪の場合、ハウスの耐雪強度を大幅に超過するため、構造的に必要と思われる筋交いが無い、水平ばりが配置されていない等のハウスは倒壊する危険が高まります。

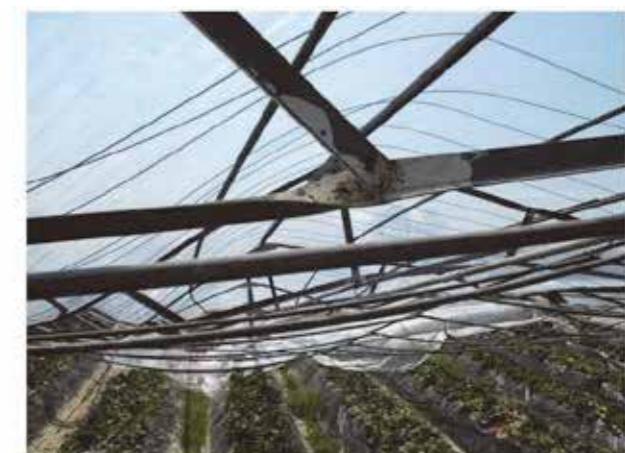
水平ばりの折れ

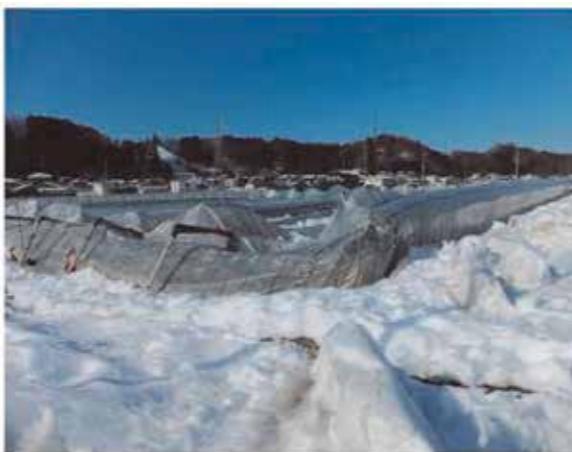
連棟パイプハウスの倒壊

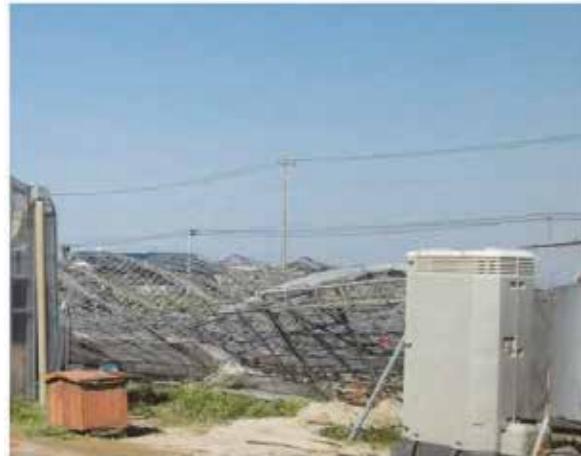
積雪と強風により横倒しに倒壊した事例

ハウスの設置個所・周囲の環境によって積雪荷重の偏りなどが生じ、倒壊する危険が高まります。

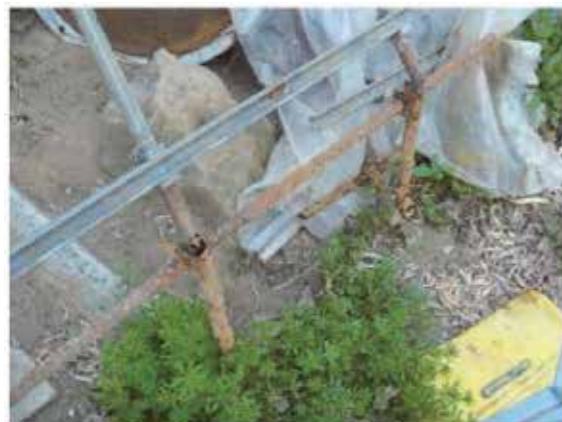
地際部の腐食による折れ

耐用年数を超過したハウスは、基礎や柱が腐食している場合が多く倒壊を助長します。

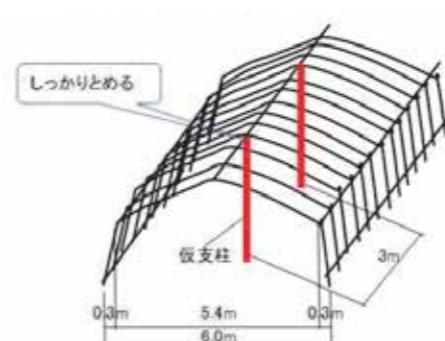
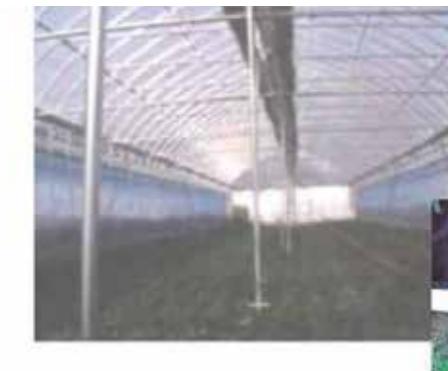
支柱の根元は、沈み込まないように、ブロック等を置くと良い

中柱による補強（3m間隔に設置すると耐力が $25\text{kg}/\text{m}^2$ 向上）

- 暖房用の燃料残量、暖房装置の動作を確認する。
- 除雪機を使用する場合は、ハウス周囲の障害物を取り除いておく。
- 中柱による補強も有効な積雪荷重対策です。3～4m間隔で設置します。中柱の上部はT字金具等で固定し、下部はブロックや厚板等で沈み込みを防止します。しかし、偏った積雪の場合は十分な効果を発揮できないので、除雪は左右均等に行います。

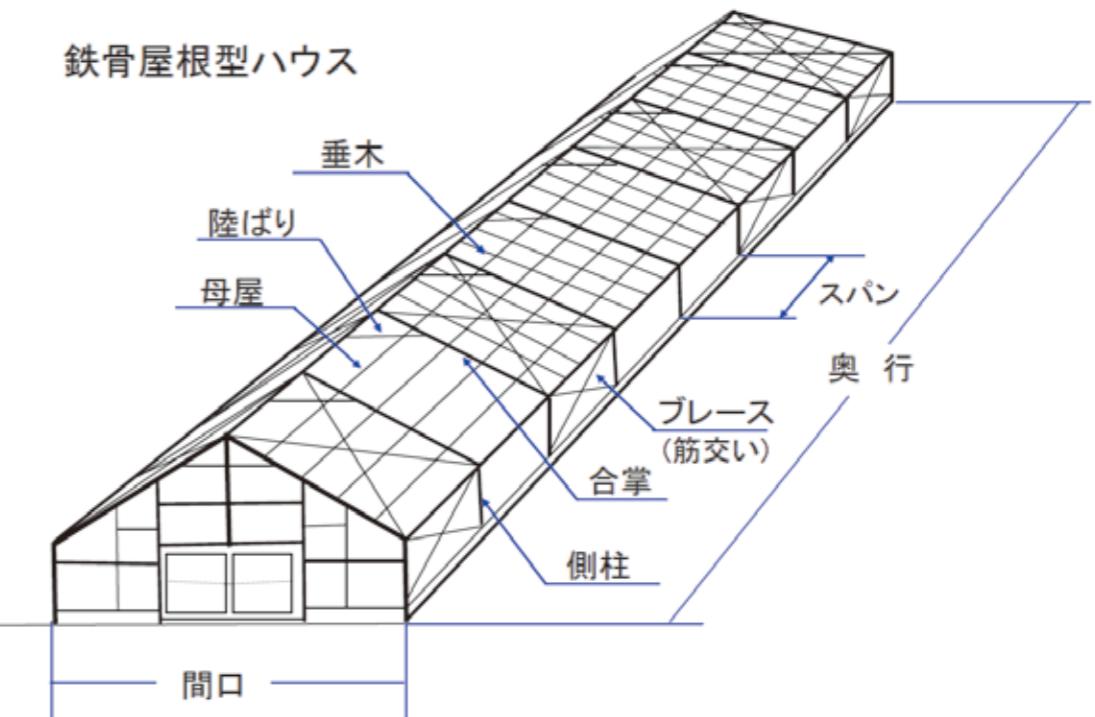
図-22 鉄骨屋根型ハウスの各部の名称（参考資料：施設園芸ハンドブック）

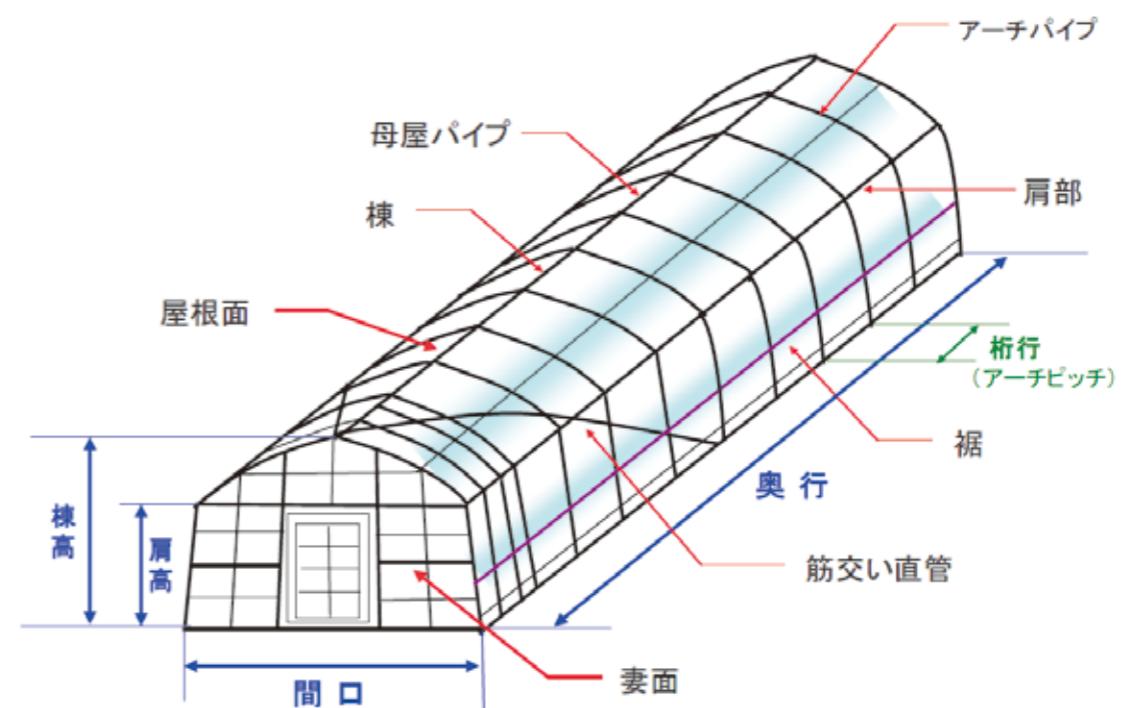
図-23 パイプハウスの各部の名称（参考資料：施設園芸ハンドブック）
